**AUXILIAR DE INTERVENTORIA EN EL REFORZAMIENTO ESTRUCTURAL
HOSPITAL UNIVERSITARIO SAN JOSÉ POPAYÁN E.S.E**

**UNIVERSIDAD DEL CAUCA
FACULTAD DE INGENIERÍA CIVIL
PROGRAMA DE INGENIERIA CIVIL
DEPARTAMENTO DE CONSTRUCCION
POPAYÁN
2010**

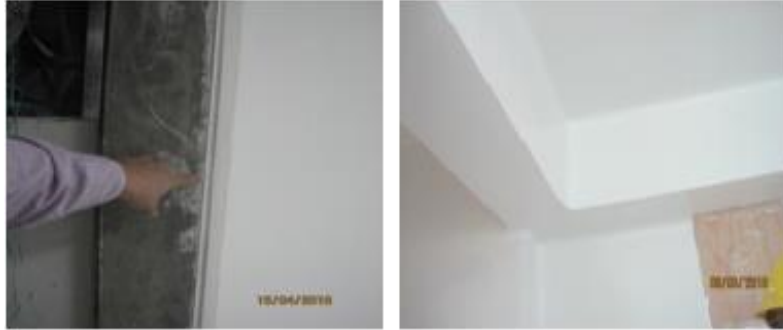
Fig. 78 Dilataciones

Estas consisten en dilataciones en la profundidad del repello mediante estrías de un ancho de 0.01 m en los sitios en que los muros o repellos se terminen o se ajusten a elementos estructurales. Se verificó que estos fueran perfectamente rectos y de ancho uniforme (fig. 78).

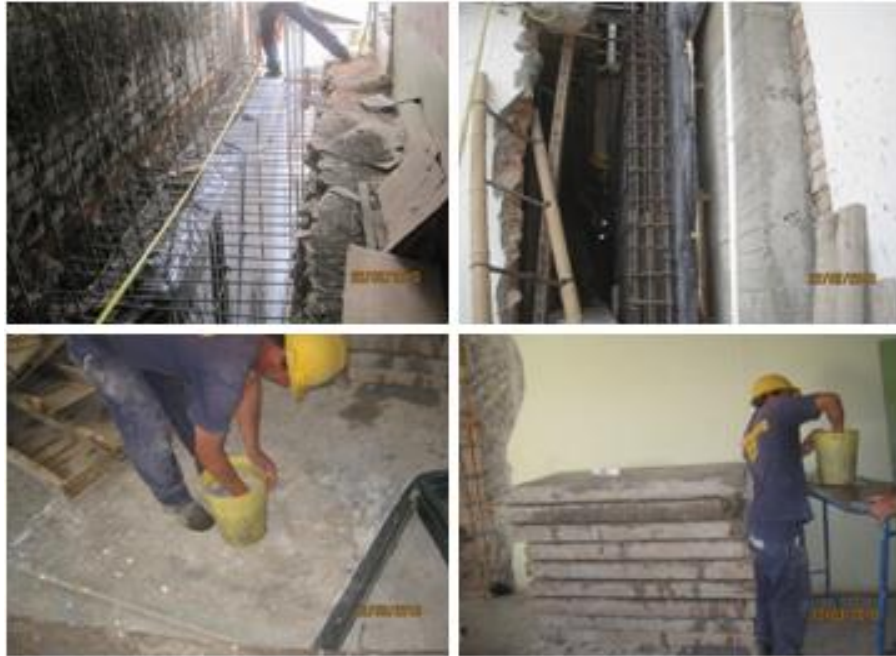
Fig. 79 Formaletas

Se estuvo pendiente de verificar que se aplicara jabón azul en barra diluido en agua para evitar que el concreto se adhiriera a la formaleta. Antes de encofrar en algunos lugares para desformaletar más fácilmente se colocó plástico negro

(fig. 79) esto fue en la zona de junta debido a que en este lugar es muy difícil de desformaletear. Además se realizó constantemente chequeo de plomos, escuadra y apuntalamiento de elementos como pantallas y columnas (fig. 80).

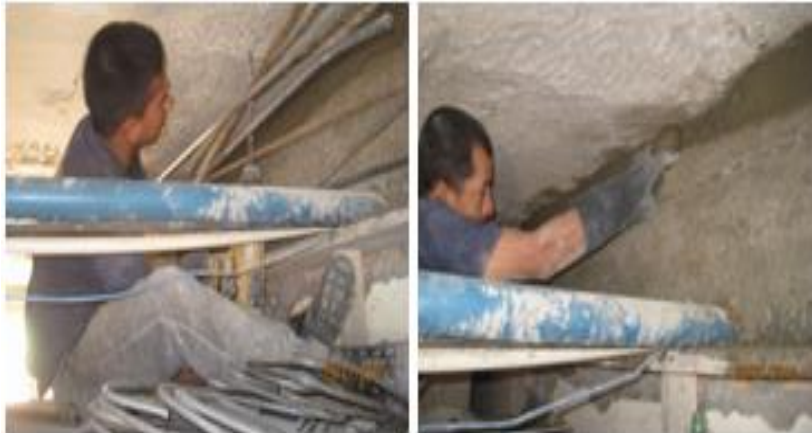
Fig. 81 Lugares estrechos

Cave anotar que en algunos lugares en donde la estreches del sitio no permite que usen casco se fue un poco mas flexible en la exigencia de este (fig.81).

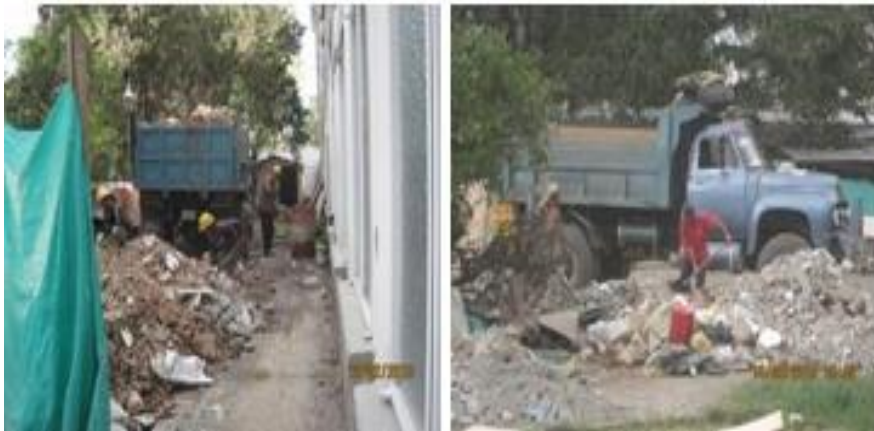
Fig. 82 Lugares de acopio

Debido a que permanentemente se realizaron demoliciones y excavaciones se estuvo pendiente de que estos espacios fueran limpiados de dichos escombros los cuales se acopiaron en diferentes lugares. Uno en la zona ubicada frente al sector 8 contiguo al parqueadero del hospital y el otro sitio cerca a la edificación donde funciona cancerología. Manteniendo la circulación y zonas adyacentes limpias y libres de basura, garantizando además la no contaminación de las zonas hospitalarias por la aspersión desmesurada de polvo. Estos sitios son de fácil acceso para las volquetas (fig.82).

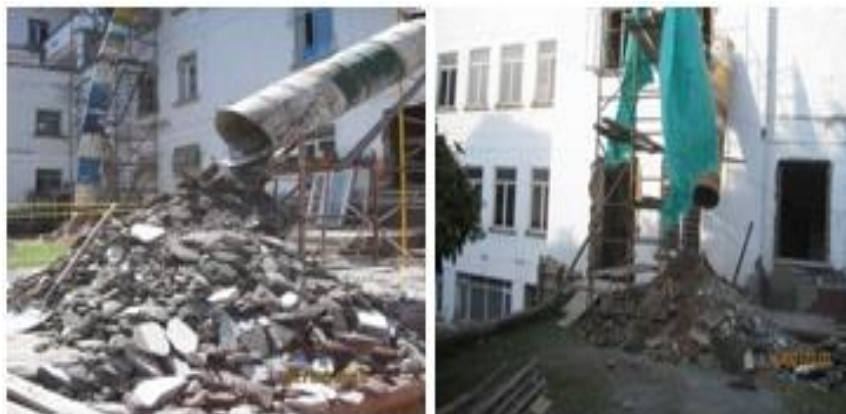
Fig.83 Ductos

Se utilizaron ductos metálicos para evacuar escombros de los entresijos para luego llevarlos a los sitios de acopio (fig. 83).

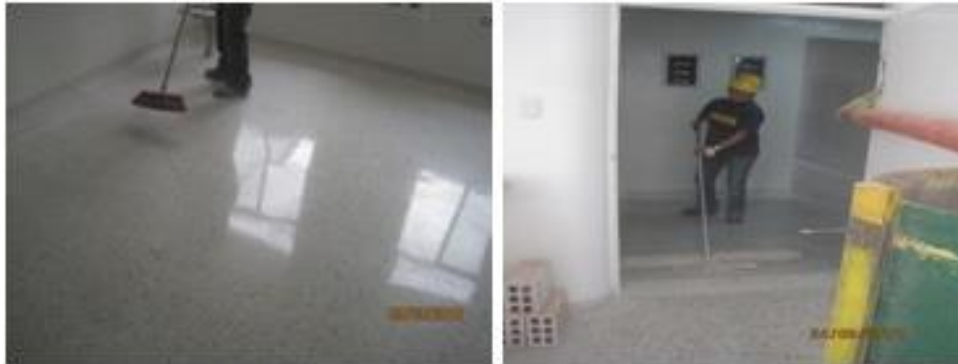
Fig. 84 Aseo de obra

Como las labores diarias del reforzamiento implican la producción de sobrantes y escombros la interventoría estuvo pendiente que a la terminación de cada jornada laboral, el contratista ordenaba el equipo de construcción, los materiales sobrantes, escombros y obras temporales dejando la totalidad de la obra y los sitios de trabajo en un estado de limpieza satisfactorio para la Interventoría (fig.84).

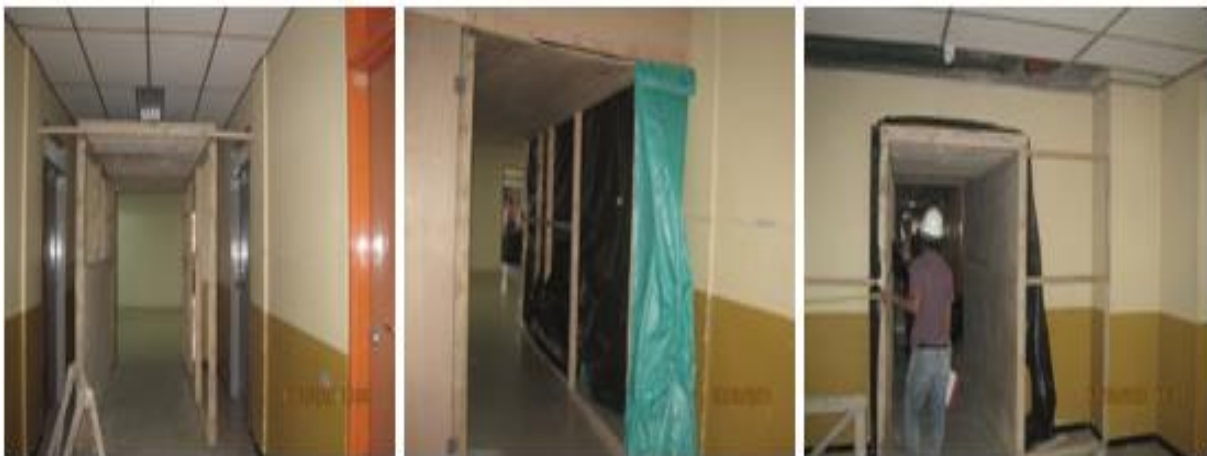
Fig. 85 Cerramientos

Se verificó que los cerramientos, sobre todo los de tipo estructural cumplieran con los requerimientos necesarios para así garantizar la no contaminación del las zonas aledañas a el área que se estuviera trabajando, y garantizar seguridad tanto a el personal de la obra como a los usuarios y administrativos del hospital (fig. 85).
