**HACER PARTE DE LAS AUDITORÍAS REALIZADAS POR LA CONTRALORÍA
MUNICIPAL DE POPAYÁN EN OBRAS CIVILES Y VERIFICAR LOS ESTÁNDARES
DE CALIDAD DE LOS MATERIALES USADOS**

FRANCISCO BOLAÑOS BURBANO

**UNIVERSIDAD DEL CAUCA
FACULTAD DE INGENIERÍA CIVIL
DEPARTAMENTO DE GEOTECNIA
POPAYÁN
2010**

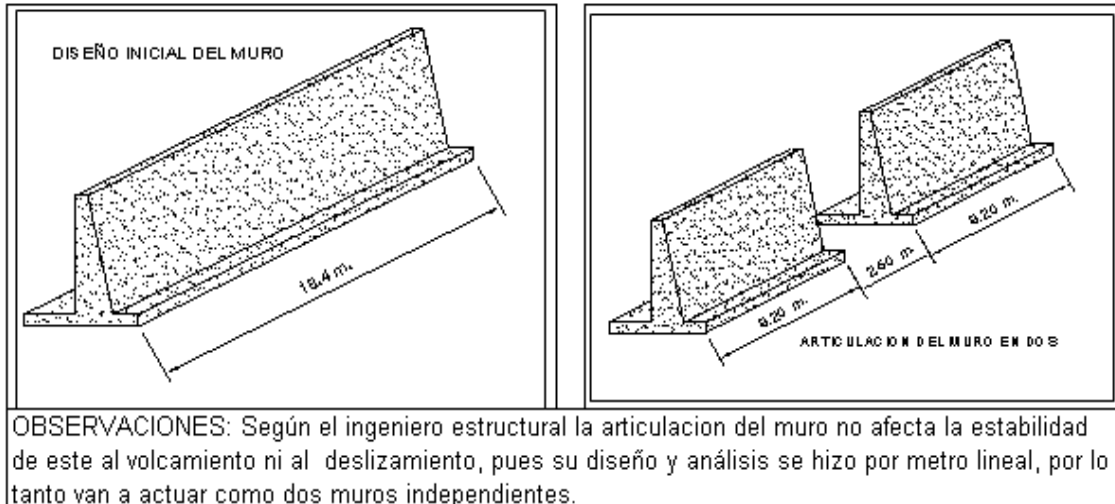
1. Atención al Derecho de petición consistente en efectuar visita a la construcción del muro de contención en el Barrio El Triunfo realizada el día 9 de octubre de 2009. Se observó la contracción del muro de contención fundido en concreto reforzado y pendientes las obras finales de filtros rellenos y empedradización.

2. Es evidente que la obra no se encontraba paralizada puesto que se hace necesario una vez fundido el concreto dar como plazo mínimo los 28 días para que este material en condiciones normales y cumpliendo con las especificaciones de dosificación, alcance su máxima resistencia inicial lo cual incide de manera directa en su durabilidad y funcionalidad. Pero si se conoce el daño que las aguas residuales causan al concreto se hace necesario tomar las medidas por parte del constructor y/o interventor para evitar esta afectación ya que el concreto es material estructural y su calidad se debe garantizar en la dosificación, mezcla, colocación, fraguado y curado.

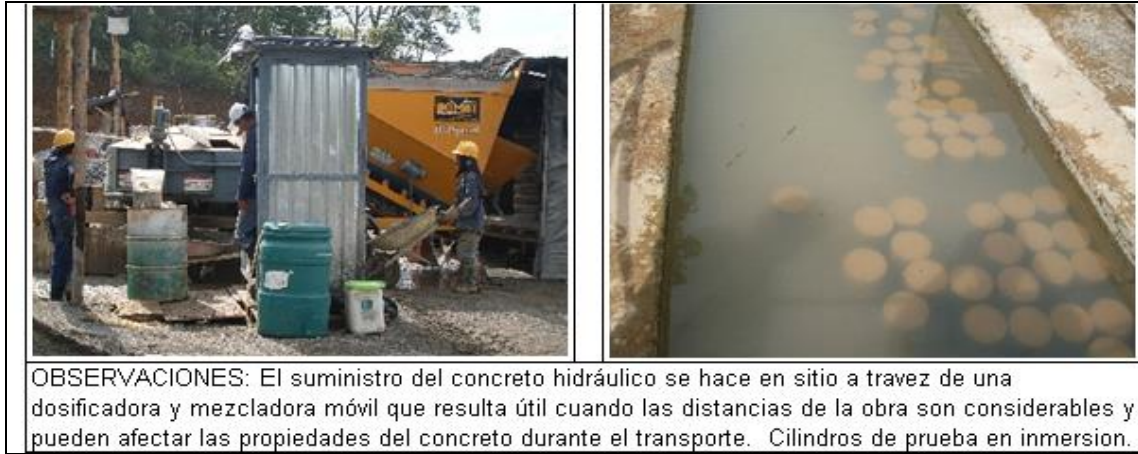
En cuanto a la calidad de los concretos se verifica el cumplimiento de la resistencia a la compresión de las muestras tomadas por el contratista y por interventoría individualmente.

En segunda visita se realiza el registro fotográfico y la revisión de una muestra (Estructura Edificio de cloración) para verificar cantidades de obra ejecutada en el sitio con respecto a las cantidades de obra pagada mediante acta parcial. Los elementos analizados se relacionan como:

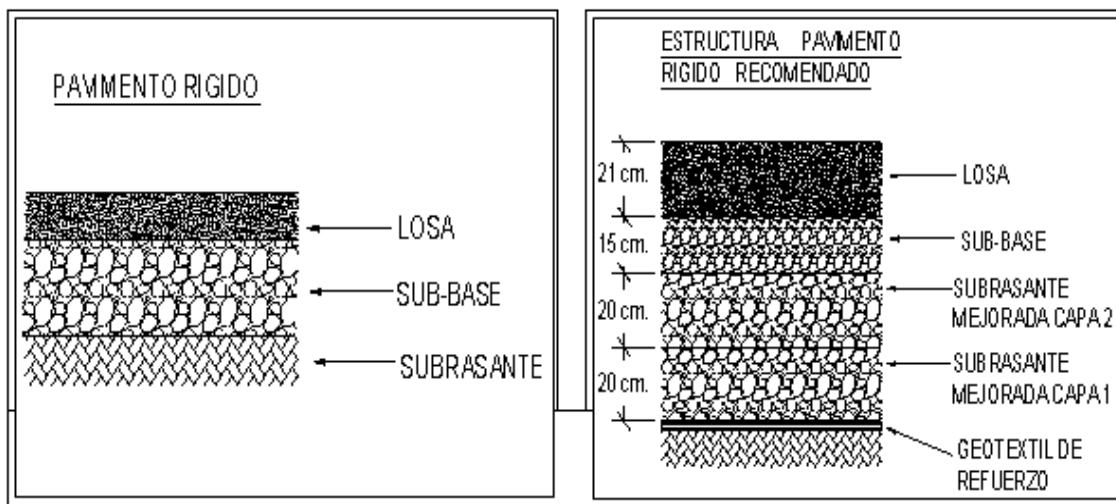
Según el esquema la consultoría recomienda excavar una profundidad de 76 cm. para la colocación de una capa de 40 cm. de subrasante mejorada con material granular bien gradado limpio y de buena calidad con un CBR in situ mínimo del 5% para la capa 1 y CBR mínimo de 10% para la capa 2.

Para la capa de subbase se observa que el diseño estructural recomienda un CBR de 40 %, un poco mayor al determinado en la norma INV 207 E-148 (CBR \geq 30%).

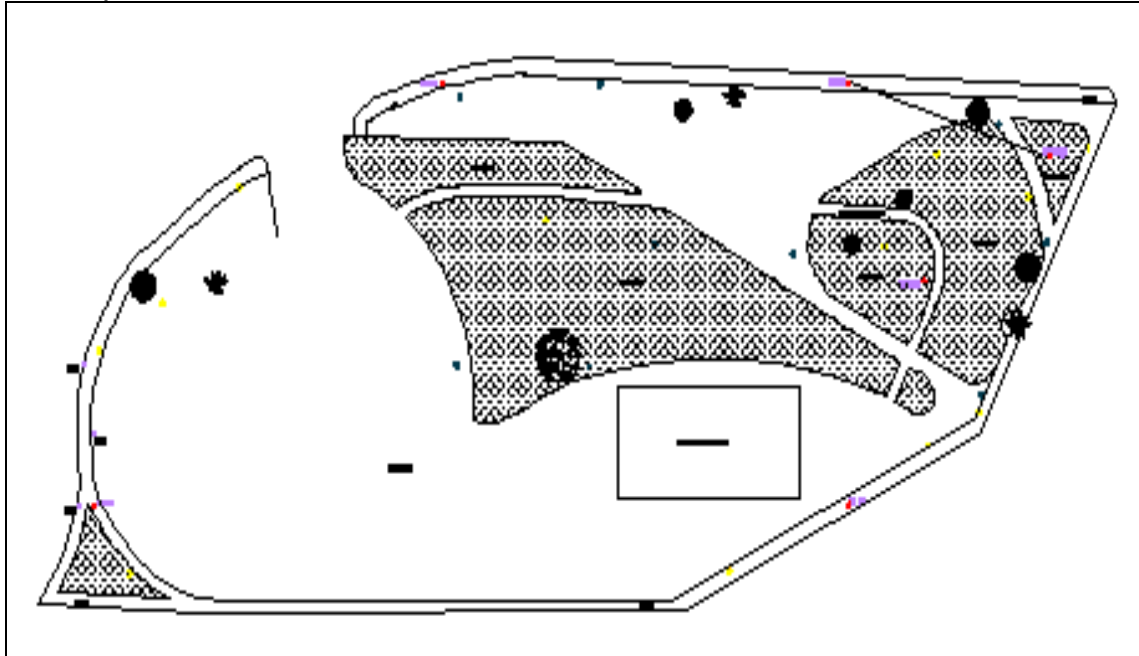
Vista en planta diseño del proyecto inicial que se celebró en el año 2007 por el Municipio de Popayán, en el cual se proyectaba las áreas de este espacio público para la construcción de un parque. El recuadro es la cancha múltiple, las áreas sombreadas corresponden a las zonas verdes con sardineles rellenos y empradización, conservación de los árboles existentes.

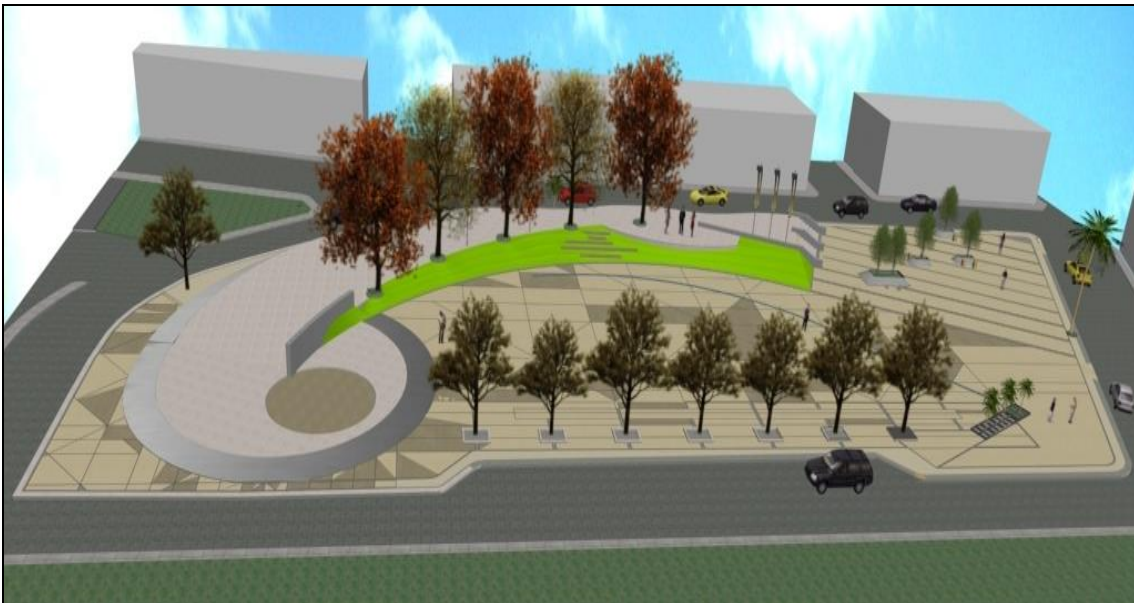
En el nuevo proyecto se enfocó el área de esta zona para la construcción de una plaza con una tarima para eventos, mástil de banderas, amplias áreas de piso duro, bahía para el paradero del transporte público, conservación de los árboles existentes y colocación de los otros con sus respectivos alcorques.

El nuevo contrato se celebra en el año 2009, durante el cual se procede a la demolición del 90% de las obras existentes correspondientes a los sardineles rellenos y prados construidos en el anterior proyecto, en este nuevo diseño se requiere de un espacio más amplio para el esparcimiento y circulación de los ciudadanos, por lo cual no se hará uso de la cancha múltiple construida, ya que el concepto de plaza no contempla este tipo de zona o área de deporte.

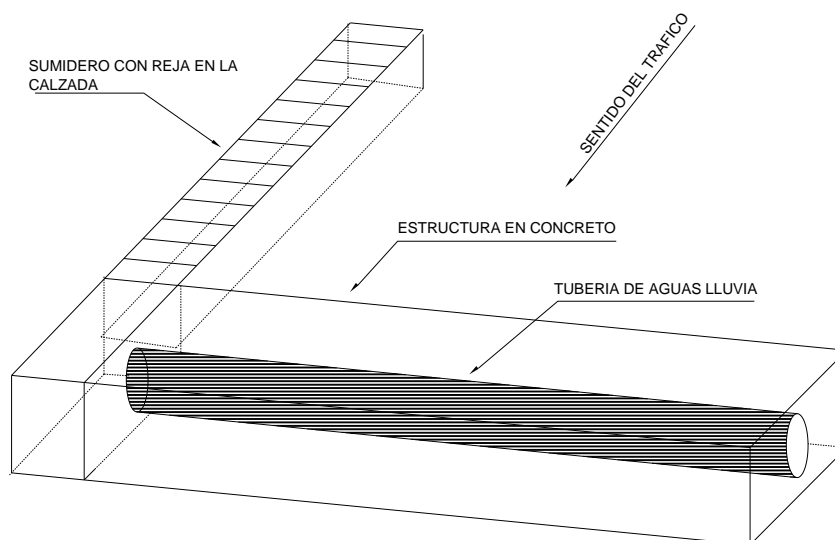
Debido a que no se podía cumplir con las especificaciones del RAS 2000 en cuanto a las distancias mínimas entre tuberías de alcantarillado y acueducto y distancias mínimas con respecto a la rasante en vías vehiculares, el contratista opta por una estructura en concreto o muerto, con el fin de mitigar esta situación técnica cuando los niveles de construcción de las redes en campo no permiten cumplir con el distanciamiento especificado, esto es analizado y aprobado según el criterio del interventor.
