**AUXILIAR EN LA INTERVENTORIA TECNICA Y FINANCIERA
DE LA ADECUACION, AMPLIACION Y REPARACION DE LAS INSTALACIONES
FISICAS, ASÍ COMO DEL MANTENIMIENTO DE LAS REDES DE SERVICIO QUE
REQUIERE LA NUEVA SEDE DE LA ESCUELA SUPERIOR DE
ADMINISTRACION PUBLICA -ESAP-**

**PRACTICA PROFESIONAL (PASANTIA)
PARA OPTAR AL TITULO DE INGENIERO CIVIL**

**JHON JAIRO RICO CORREA
Cód: 04041061**

**UNIVERSIDAD DEL CAUCA
FACULTAD DE INGENIERÍA CIVIL
DEPARTAMENTO DE CONSTRUCCION
PROGRAMA DE INGENIERÍA CIVIL
POPAYÁN
AGOSTO DE 2011**

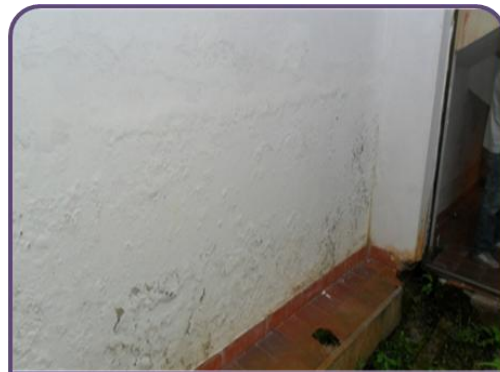
figura 12.
UBICACION: Interior Edificio Administrativo
PROCESO: Estado inicial de las paredes internas a resanar y pintar.

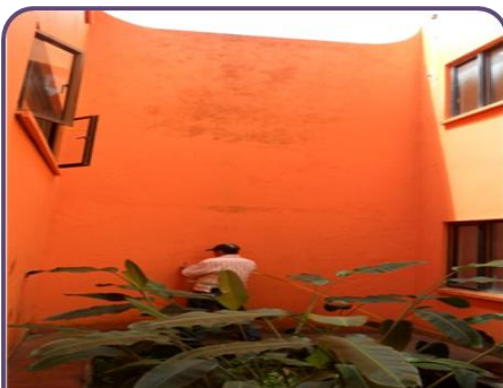
figura 13.
UBICACION: Patios Edificio Administrativo
PROCESO: Estado inicial de las paredes internas a resanar y pintar.

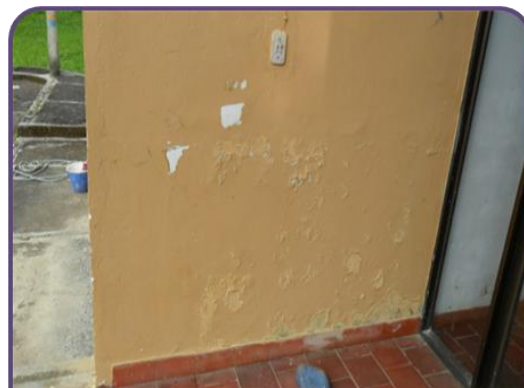
figura 14.
UBICACION: fachada interior Edificio Administrativo
PROCESO: Estado inicial de las paredes internas a resanar y pintar.

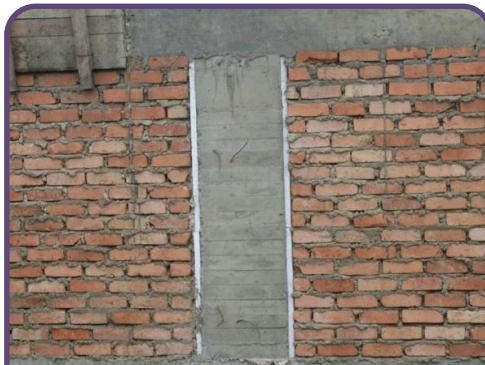
figura 29.

UBICACION: Zona de patios del primer piso en el Edificio Administrativo

PROCESO: Muros en Ladrillo común donde se observa el aislante de poliestireno (Icopor) entre la columna y los muros.

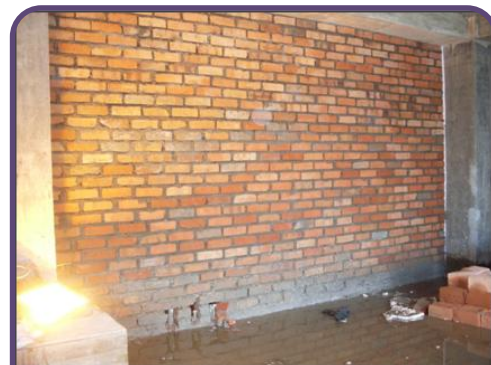
figura 30.

UBICACION: división de oficina en el Edificio Administrativo

PROCESO: Pared interior en Ladrillo común recibida por la interventoría y lista para repellar y Estucar.

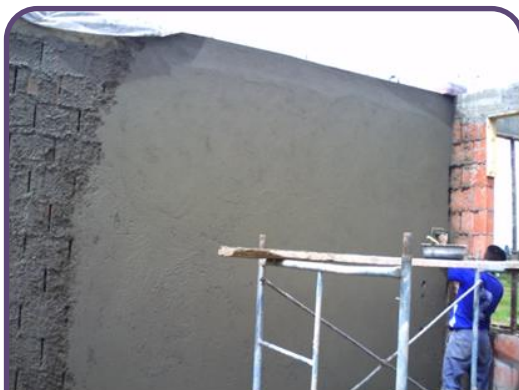
figura 36.

UBICACION: Zona de Aulas

PROCESO: Para el control en el repello de los Muros se utiliza un codal con el fin de verificar la horizontalidad del pañete.

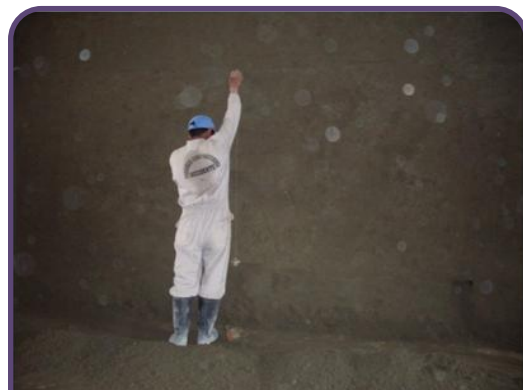
figura 37.

UBICACION: Zona de Aulas

PROCESO: Para recibir los muros repellidos y pasarlos a el proceso de acabados se usó la plomada a fin de verificar su absoluto nivel.
