**LA PARTICIPACIÓN COMO AUXILIAR DE INGENIERÍA EN SUPERVISIÓN EN  
EL ÁREA DE EDIFICIOS DE LA DIVISIÓN ADMINISTRATIVA Y DE SERVICIOS  
DE LA UNIVERSIDAD DEL CAUCA**

**UNIVERSIDAD DEL CAUCA**  
**FACULTAD DE INGENIERÍA CIVIL**  
**DEPARTAMENTO DE CONSTRUCCION**  
**POPAYÁN**  
**2012**

**INFORME FINAL DE PRACTICA PROFESIONAL  
PARA OPTAR AL TITULO DE INGENIERO CIVIL**

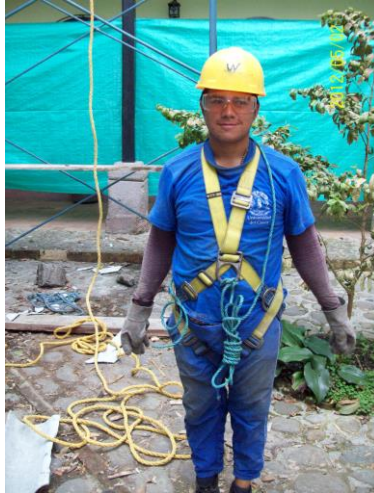
**FIGURA 7. Implementación del equipo de seguridad para trabajar en alturas**

En las visitas realizadas, siendo esta un obra de altura considerable, se chequeaba que los trabajadores utilizaran los implementos de seguridad adecuados, tales como el arnes, para evitar posibles accidentes en caso de que el personal presente llegara a resbalarce, la estructura de cubierta antigua fallara o algun efecto de la naturaleza complicara la ejecución del trabajo, tambien se hicieron chequeos tales como que

tuvieran guantes adecuados, gafas de protección y el uniforme que los identificaba como personal del contratista.

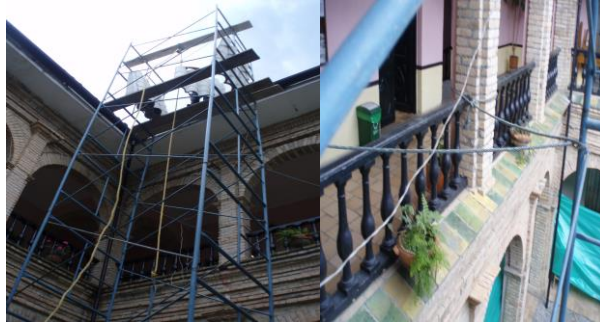
**FIGURA 8. Equipo a utilizar para trabajos en alturas**

La estructura a cambiar se encontraba en un segundo piso, por lo cual se implemento como estructura de subida andamios tradicionales con riostras para estabilizar, estando ya discontinuados por la ley pero por de acceso a los reglamentados en la ciudad, se permitio el implemento de este equipo de construcción, con las respectivas medidas de seguridad y calidad, para que el personal de trabajo lograra realizar el desmonte de la estructura antigua, el traslado y ubicación de la estructura nueva como son teleras, tejas de asbesto cemento y tejas de barro, mediante poleas, cuerdas y ganchos.

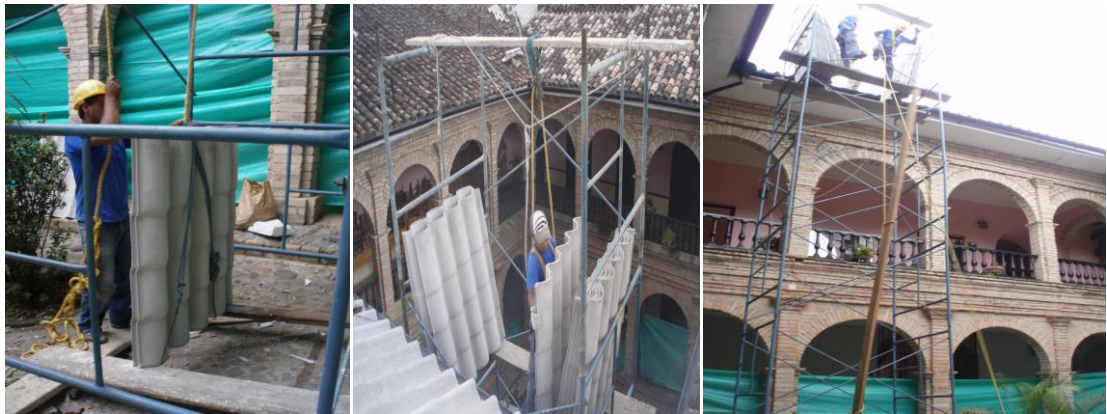
**FIGURA 9. Transpórt de materiales**

Los materiales pesados y de poca facilidad de transportar tales como las tejas de asbesto cemento y las teleras, fueron transportadas mediante ganchos y cuerdas que eran aladas por los trabajadores a travez de una polea montada al final del andamio.

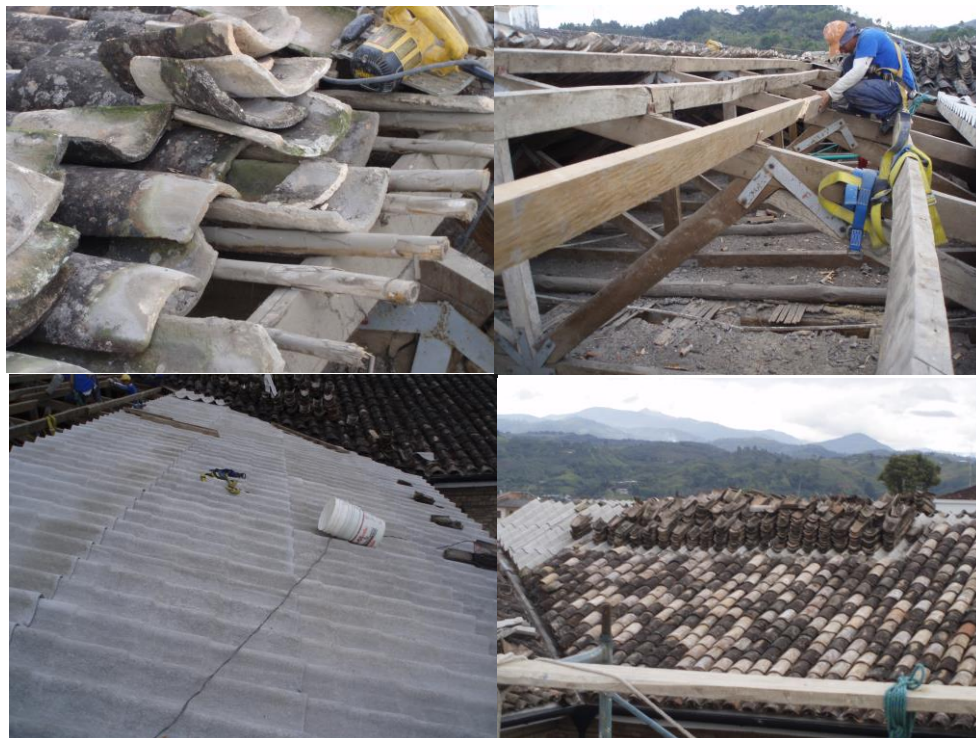
**FIGURA 10. Procedimiento del cambio de estructura**

Para empezar a desmontar la antigua estructura, se retiró las tejas de barro, se almacenaron las de mejor condición para ser reutilizadas y el resto se desecho, se procedió a retirar la caña brava que servia de apoyo a las tejas, se cambiaron las teleras que se encontraban en mal estado y por ultimo se instalo las tejas nuevas de asbestocemento y barro.

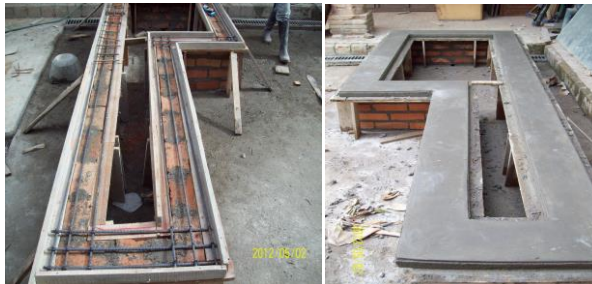
**FIGURA 11. Procedimiento de construcción de las materas**

La participación en este proyecto fue breve, ya que cuando se empezó la pasantía este estaba en proceso de finalización, sin embargo se pudo estar presente en la construcción de las bases para las materas, las cuales se hicieron con viguetas y muros a una altura de 90 cm y el chequeo de la construcción, según lo contractuado.

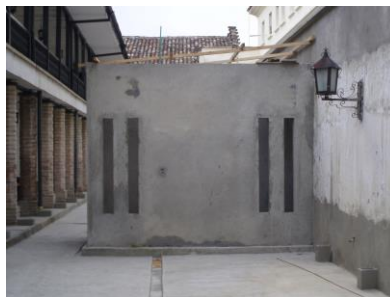
**FIGURA 12. Terminación de la fase constructiva**

El proyecto no presento complicación constructivo, cumpliendo con las normas minimas de seguridad.

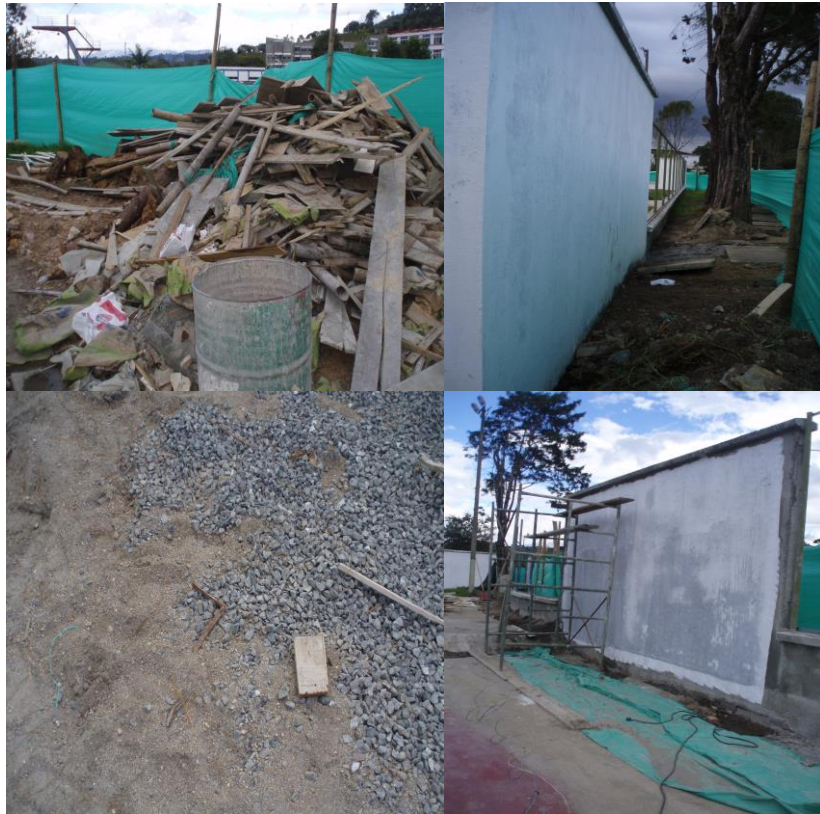
**FIGURA 13. Aspecto físico en el lugar de la obra**

Los escombros y sobrantes de formaleta se acumularon demasiado en el acceso de la obra y junto a materiales de construcción tales como grava y arena, provocando una imagen desagradable en un entorno deportivo, además de tener dispersos otros materiales de desechos por toda la obra tales como pedazos de acero, clavos, ladrillos, madera, entre otros.

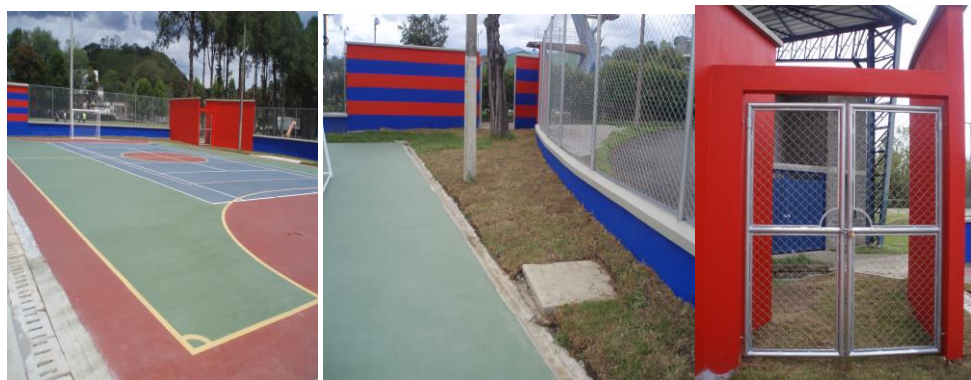
**FIGURA 17. Terminacion del proyecto**

El contratista aplico un proceso y componentes dosificados para pintar, diferentes a los métodos convencionales, el cual le da una mayor durabilidad a las fachadas; la obra se recibió con algunos faltantes en actividades, debido a que se superó el presupuesto calculado.

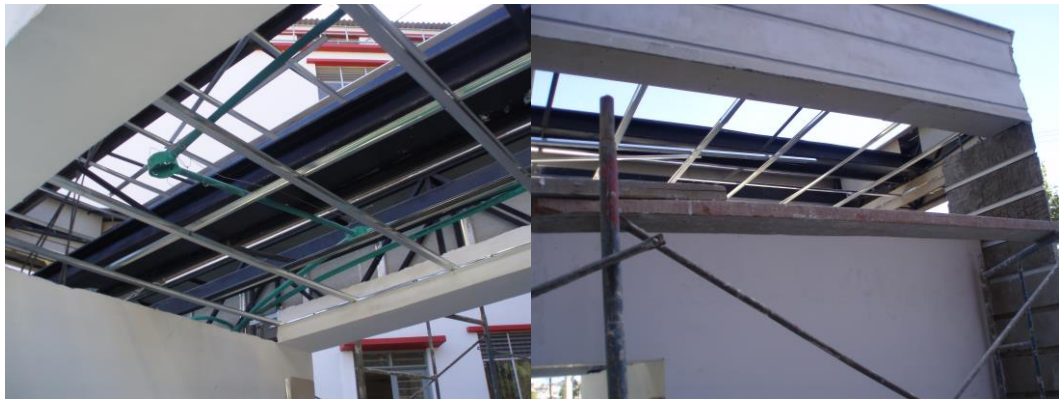
**FIGURA 18. Estructura cielo falso Porteria Central de Ingenierias**

Estas han sido una de las obras de las cuales no fue necesario visitar a menudo, ya que el personal de trabajo siempre permaneció en constante contacto con el supervisor y demas personal administrativo del área de edificios, y a la fecha están por terminar las actividades del contrato

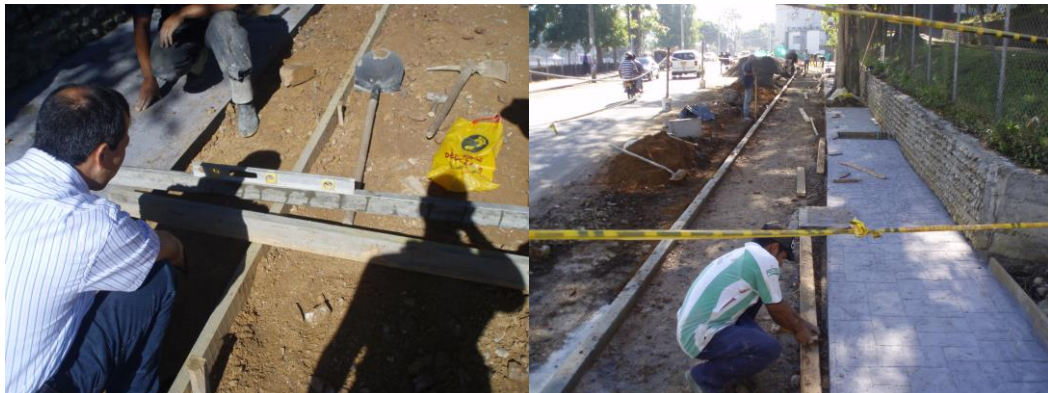
**FIGURA 20. Cheque del desnivel de los Andenes**

Los andenes que se estan construyendo en la Universidad tienen un estilo agradable y novedoso, a este estilo se le llama concreto estampado, el método de construcción es similar al método de construcción de los andenes convencionales con la diferencia de que al final se le da el acabado, para empezar se deben localizar y nivelar normalmente para darles la pendiente adecuada, esto es lo más importante en la construcción de los andenes.

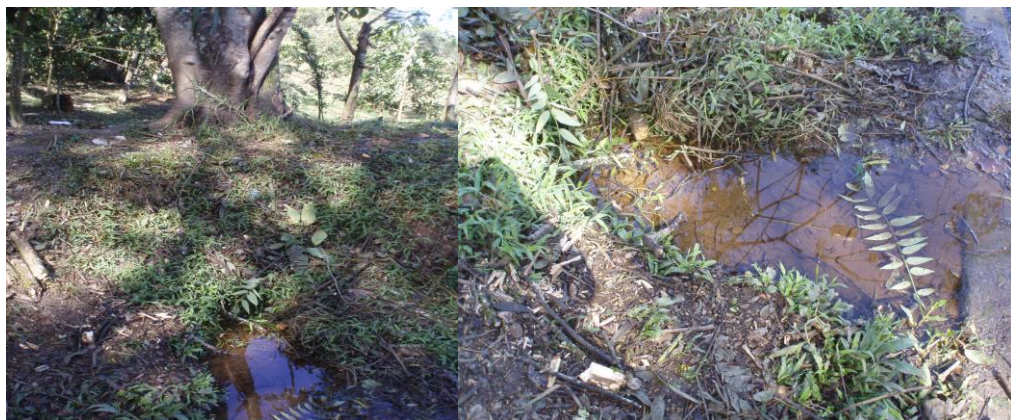
**FIGURA 22. Brote de agua en la zona de la porteria sur de ingenierías**

En los andenes que se construyen en la portería sur de Ingenierías, se determinó que hay un brote de agua debido a la densa vegetación de la zona, por lo cual se determino colocar un filtro que canalizara el brote de agua y la conduzca al alcantarillado

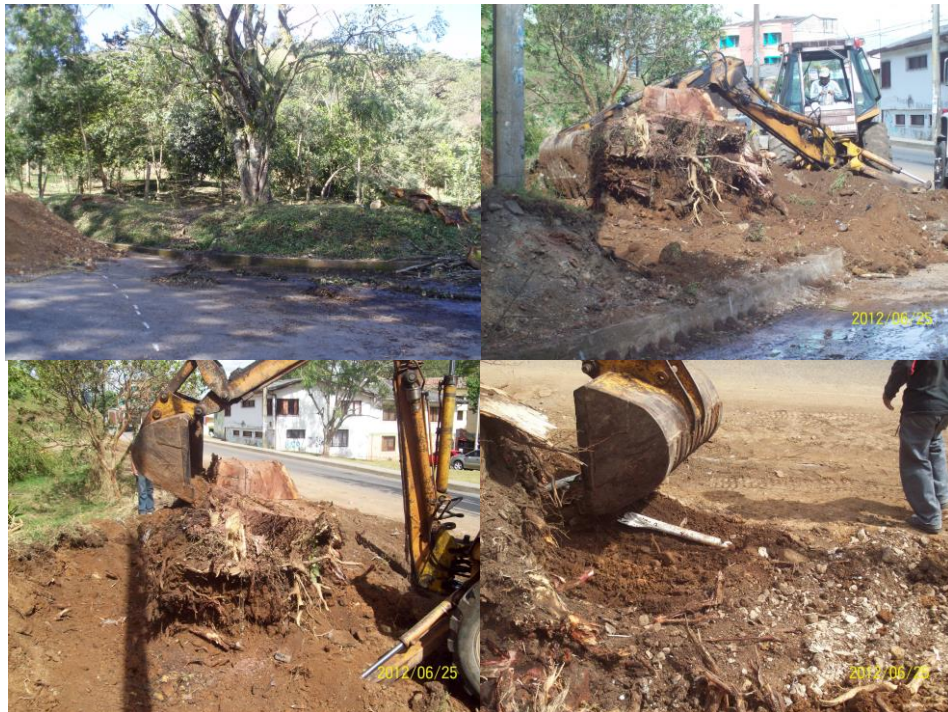
**FIGURA 23. Retiro de Raices en la zona de construccion**

Cuando se estaba intentando retirar la segunda raíz de gran tamaño, se encontró con una caja que recolectaba el agua de un filtro de la zona y con una tubería de cableado, la cual fue dañada, se suspendió la utilización de la retroexcavadora y se intentó aflojar la raíz con el personal de trabajo pero debido a que las raíces estaban demasiado profundas, fue necesario utilizar la retroexcavadora y dañar la caja, teniendo que reconstruirla mas adelante

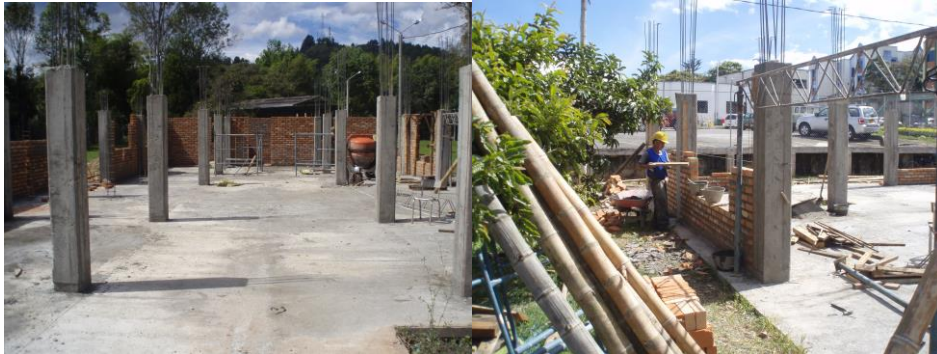
**FIGURA 25. Construcción de columnas y levantamiento de muros**

Se han presentado algunos inconvenientes de construcción ya que mientras se empezó a ejecutar la obra se realizaron algunas modificaciones que no quedaron en los planos estructurales como algunas columnetas y vigas, por lo que el contratista se vió obligado a demoler y rectificar las modificaciones

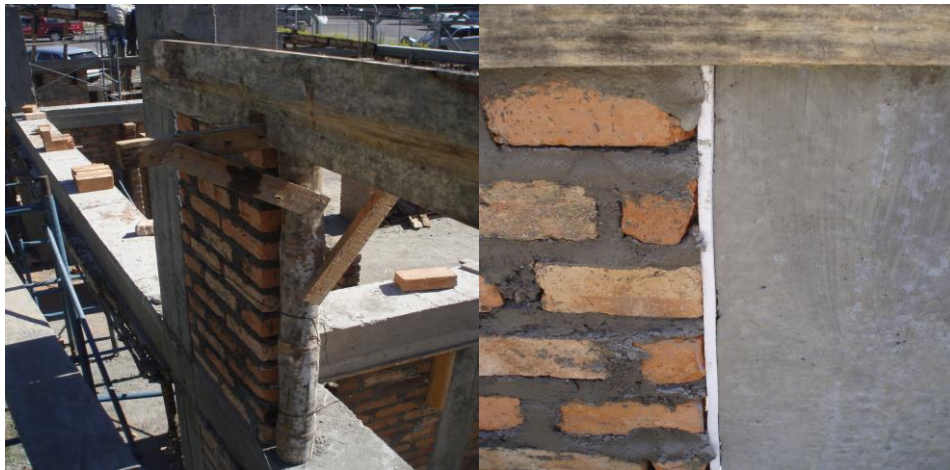
El sistema estructural esta basado en pórticos y mampostería confinada, la novedad esta en los muros ya que lateralmente no estan amarrados a las columnas por pines de acero, estos se amarran a la losa del piso y a las vigas por medio de pines que se encuentran penetrados 15cm en el piso y sobresalen aproximadamente 8 cm, al igual que en la viga, a los lados se les coloca icopor.

**FIGURA 27. Detalle dilatacion de muros**

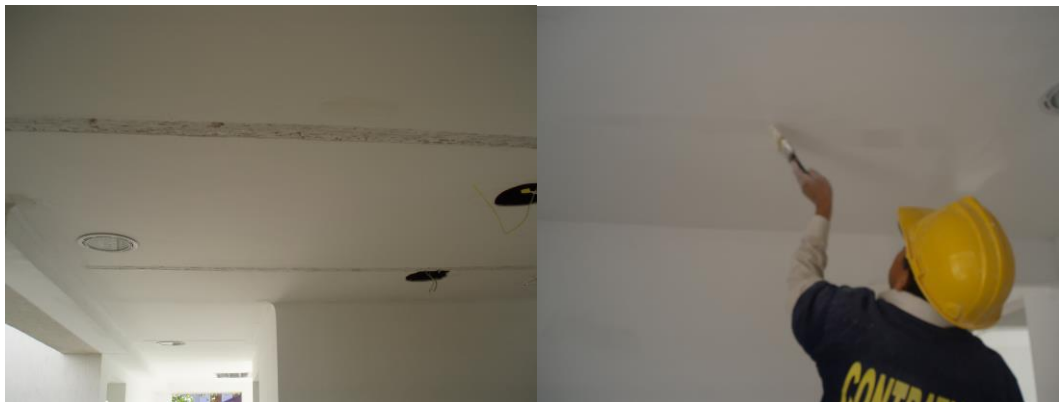
Esta obra es una de las últimas que se empezó a ejecutar durante el tiempo de la pasantía, lo primero que la contratista empezó a ejecutar fueron actividades de restauración de la etapa anterior como por ejemplo el resane de fisuras que se generaron entre las placas de cielo falso, las cuales se presentaron principalmente por los esfuerzos generados por la temperatura.

**FIGURA 29. Obras de Restauración en el cielo falso**

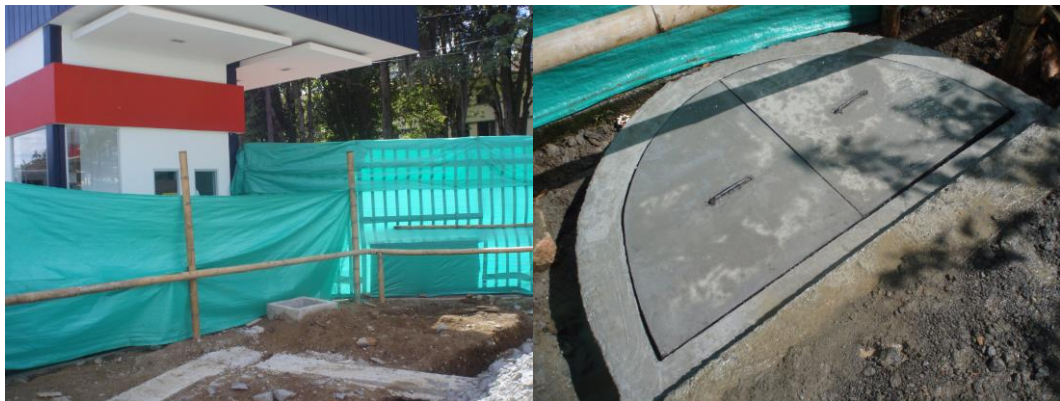
En la etapa de cimentación se encontró con problemas de ubicación, ya que a falta de planos record de proyectos anteriores algunos límites de construcción se intersectaron y también algunos desagües.

**FIGURA 37. Acomodo de límites y elementos de desagüe**

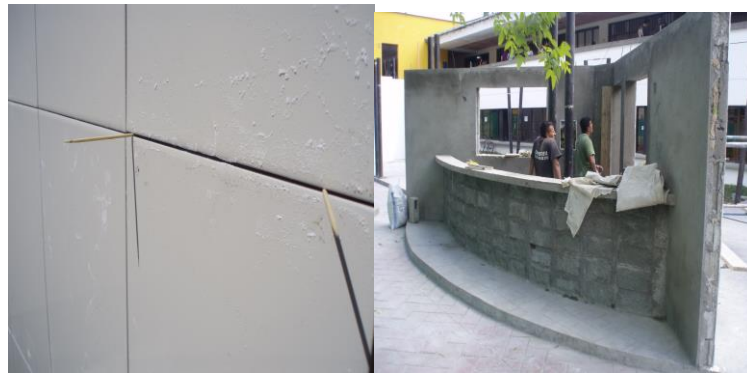
de madera para mantener uniformidad entre las juntas de los enchapes, se presento un inconveniente debido a que en la fase anterior del proyecto se dejó ubicado una de las bases de empotramiento de la cubierta en medio de la tienda, teniendo en cuenta que el área de esta es pequeña y el perfil de apoyo de la cubierta generaría una gran incomodidad, se sugirió que se reubicara la estructura de la tienda pero debido a que el contratista ya habia levantado muros y esa no era una actividad prevista, no asumió los costos y se dejó la estructura como estaba.

**FIGURA 44. Enchape de los baños y construccion mini tienda**

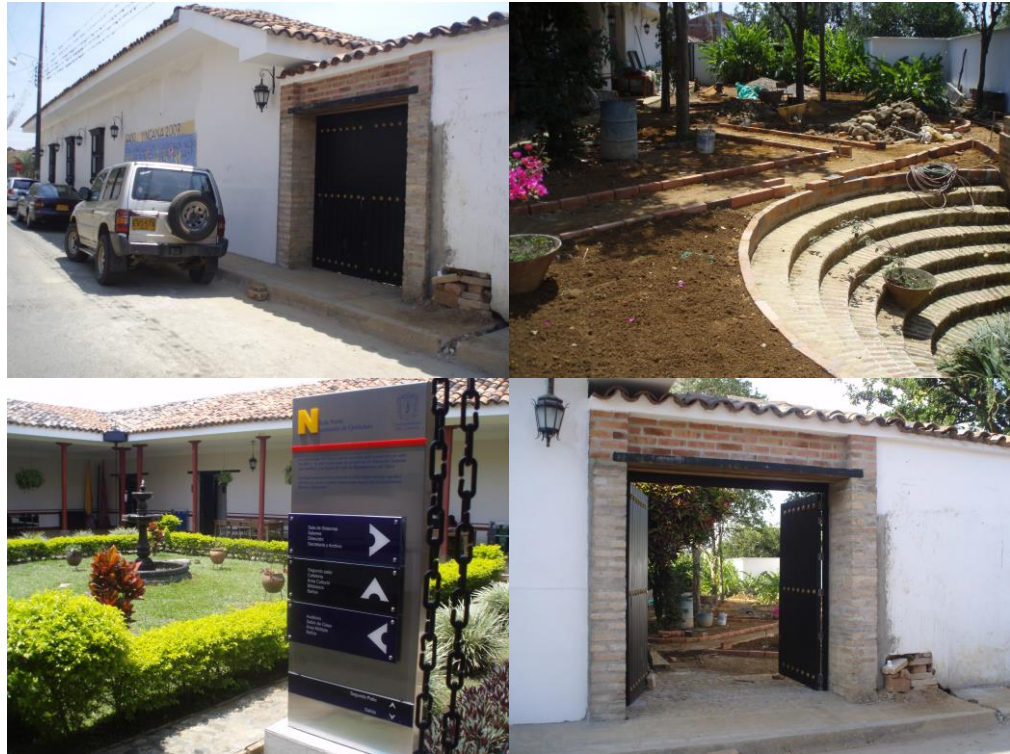
**FIGURA 52. Terminacion del portalon y avance de actividades en los patios**

A la fecha el proyecto se encuentra en ejecuci3n y la obra no ha presentado ningun inconveniente en cuestion de seguridad

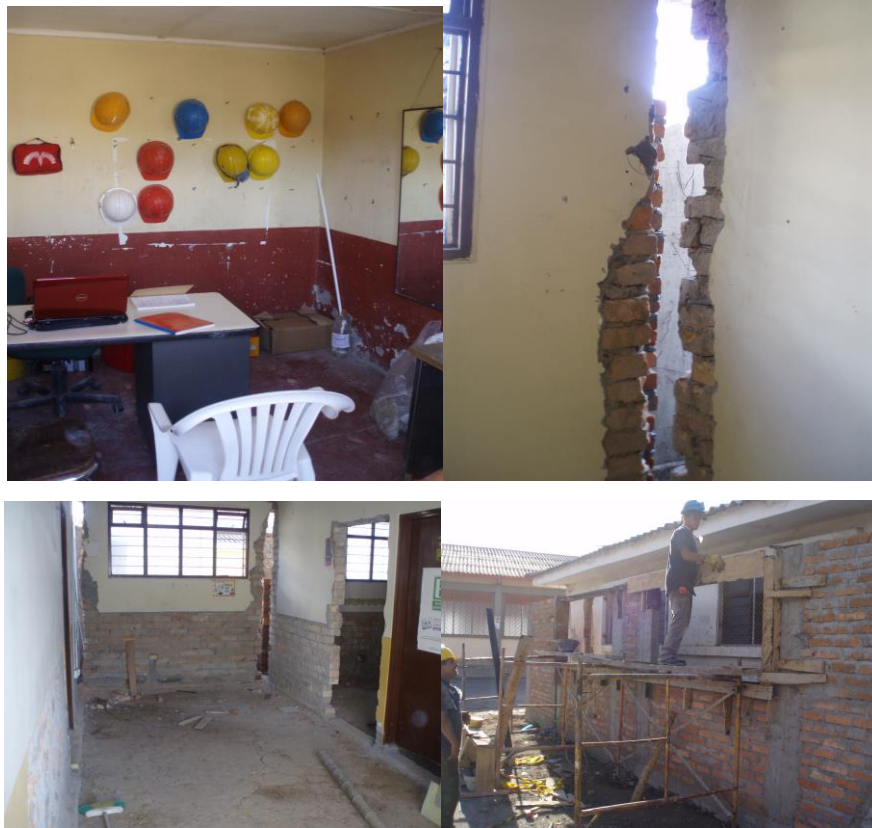
**FIGURA 53. Oficina de la obra, demolición y levantamiento de muros**

La obra ha tenido inconvenientes para ejecutar con libertad las actividades del proyecto debido a que las instalaciones prestan sus servicios a la comunidad en los días de semana laboral al igual que a los estudiantes, y actividades como demolición, formaleteo, corte de estructura, entre otros, generan incomodidad y desconcentración, por lo que se limitan los espacios para realizar dichas actividades provocnado un gran retraso con el cronograma de obra

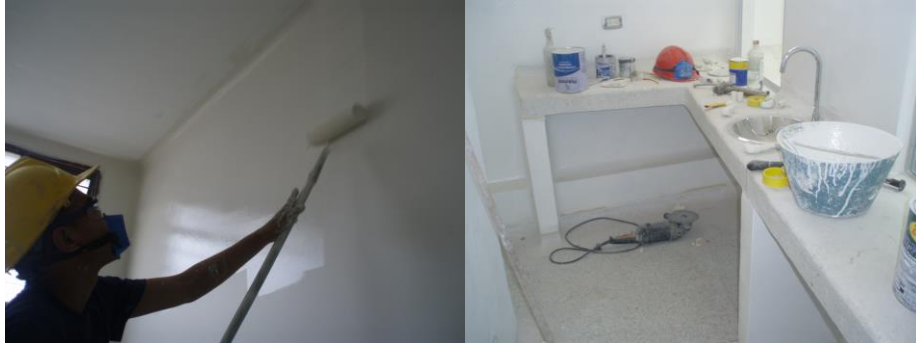
**FIGURA 54. Aplicación de pintura epoxica**

Para la ampliación de muros, el diseño estructural se basa en la trabazón de estos mediante la fundición de las columnetas con peldaños en los muros intercalados a lado y lado, la zona presenta un nivel freático alto, por lo que se cambio parte del suelo, se compacto y posteriormente se fundió una losa con un geotextil que reducirá la humedad presente en la edificación, en la zona de esterilización se presentaron inconvenientes con la aplicación de la pintura epóxica, la cual se aplicó tres veces debido a las fallas presentadas en los dos primeras aplicaciones
