AUXILIAR DE INSPECCIÓN Y SUPERVISIÓN DE OBRA DE LA
INTERVENTORÍA, PARA EL CONTRATO DE “CONSTRUCCIÓN Y
MANTENIMIENTO DE VÍAS, LOCALIZACIONES, EDIFICIOS, FACILIDADES Y
OBRAS DE GEOTECNIA PARA VÍAS Y DERECHOS DE VÍA A OLEODUCTOS”
DEL CAMPO PURIFICACIÓN Y MATACHINES CPR-ESPINAL

PROYECTO DE TRABAJO DE GRADO
MODALIDAD: PASANTIA

CARLOS EDUARDO SANTOFIMIO PERDOMO
COD: 04051110

UNIVERSIDAD DEL CAUCA
FACULTAD DE INGENIERIA CIVIL
PROGRAMA DE INGENIERIA CIVIL
DEPARTAMENTO DE GEOTECNIA
POPAYÁN
2013

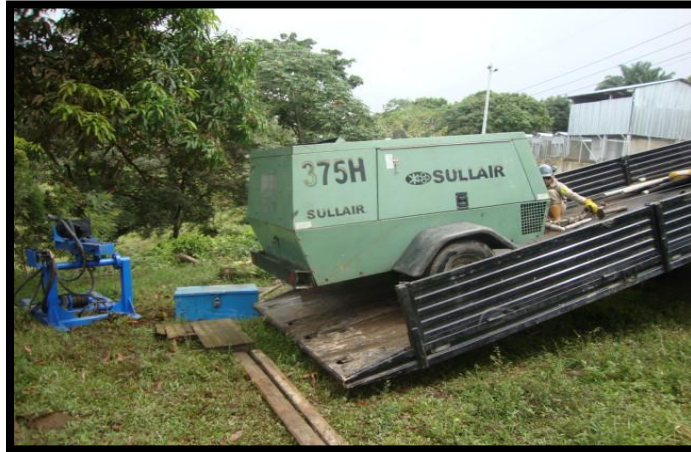
8.Fotografía -Equipo de Perforación-

Se trajo de la ciudad de Bogotá el equipo necesario para la realización de los drenes horizontales, el cual esta compuesto de un compresor, mesa hidráulica, unidad hidráulica, brocas y tuberías.

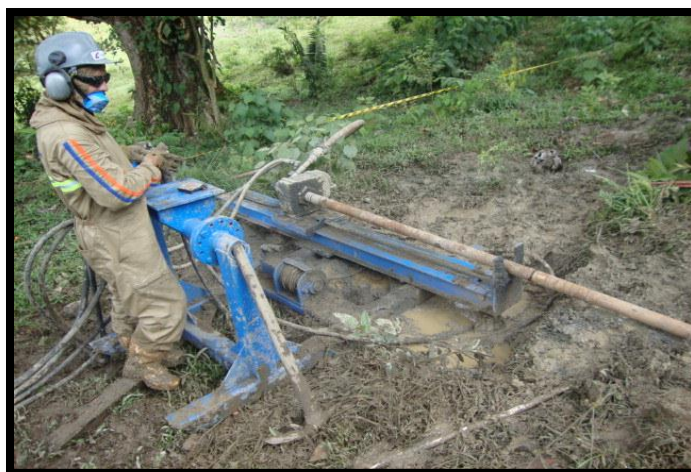
9.Fotografía -Equipo Hidráulico Perforando-

Se construyeron drenes horizontales dispuestos así: ubicado el equipo en la parte baja de la ladera se construyeron dos filas de drenes. La primera fila compuesta por 5 drenes, 2 (dos) de ellos con una longitud de 25 m, y los 3 (tres) restantes con una longitud de 30 m, la segunda fila compuesta por 3 (tres) drenes de 30 m de longitud.

Se realizaron las perforaciones con el equipo hidráulico anteriormente mencionado, perforaciones que inmediatamente después de realizadas fueron protegidas, esta protección se realizó insertando dentro de las perforaciones tubería de PVC perforada y recubierta con un geotextil no tejido cuya función es impedir que las perforaciones de la tubería de PVC se taponen.

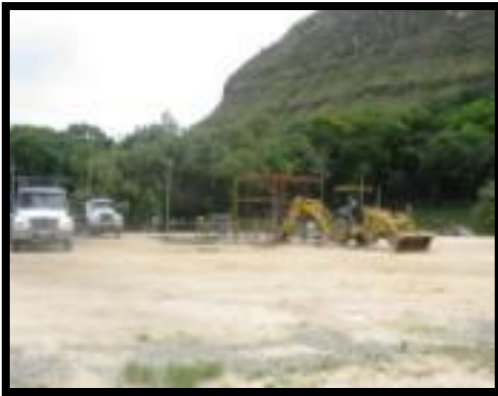
14.Fotografía -Entrada de Volquetas-

Se realizó el mantenimiento del área aledaña al pozo Revancha-3, y zonas de la Estación Matachín Sur, con el fin de permitir el acceso y brindar el espacio adecuado y cómodo para la ubicación de los equipos de workover de la empresa

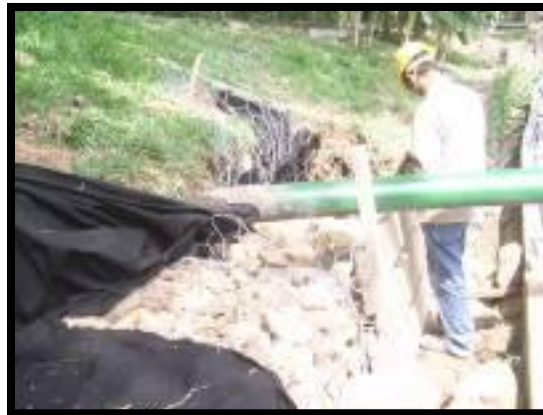
16.Fotografía -Reparación de Gaviones-

Se realizó la reparación de los gaviones de protección y contención de talud del costado norte de la Estación WPF, se cambio la malla y se reconstruyeron zonas donde los gaviones estaban caídos. Estas actividades se realizaron a solicitud del área de Producción (PRES).

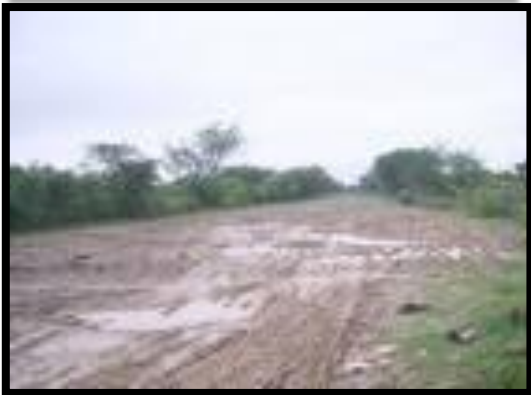
17.Fotografía -Parqueadero (Antes)-

Se realizó el mantenimiento del área destinada como parqueadero de las tracto mulas y maquinaria requeridas en la operación del campo, esta actividad requirió de una nivelación del área de aproximadamente 5000 m², la colocación y compactación de una capa de material de afirmado de 15 cm.

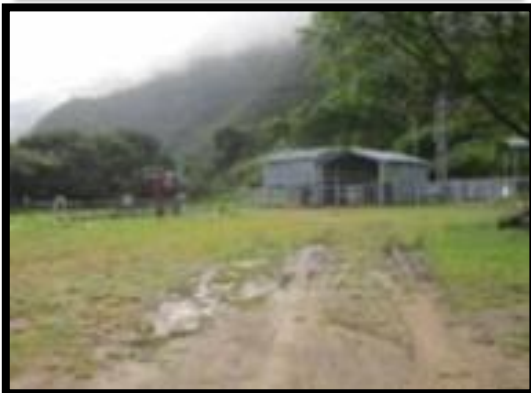
19.Fotografía -Venganza J (Antes)-

- **Se realizó el mantenimiento del área requerida para la correcta operación de los equipos de Perforación y Workover dentro de la Localización Venganza J.**

Para el desarrollo de este mantenimiento, se realizó el retiro del material vegetal (descapote) utilizando una motoniveladora que lo ubicó en un montón, que posteriormente fue retirado con la ayuda de un retrocargador y una volqueta; Se extendió y se compactó una capa de 20 cm de material de afirmado.

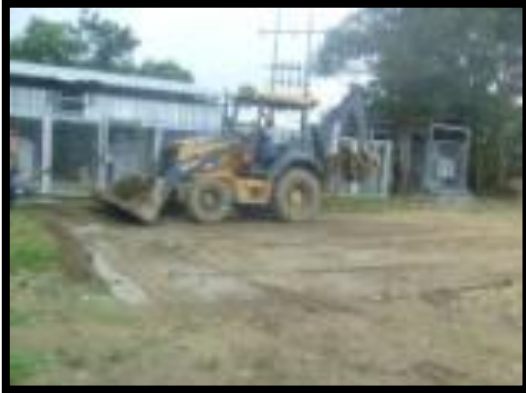
23.Fotografía -Descapote (Venganza E)-

Debido a la necesidad de realizar mantenimiento y reparaciones al generador que abastece de energía a todos los equipos y las bombas de extracción de crudo, ubicado en la localización Venganza E, se hizo el requerimiento por parte del área de mantenimiento, para realizar la adecuación del área para ubicar el generador de remplazo.

Para el desarrollo de esta actividad, se realizó el descapote del terreno con ayuda de un retrocargador, que lo ubico en forma de dique en los limites del área destinada, se extendieron y se compactaron dos capas de 10 cm de material de afirmado.

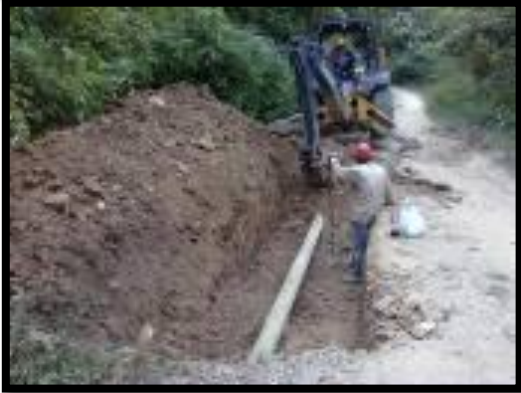
26.Fotografía -Apique y Exposición de Líneas-

Se realizaron apiques, para permitir el acceso necesario para realizar la inspección de los tramos:

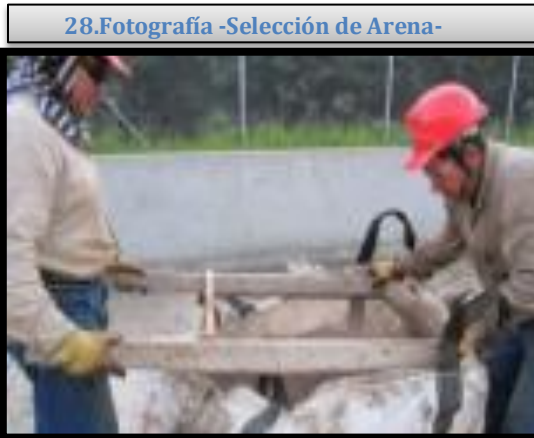
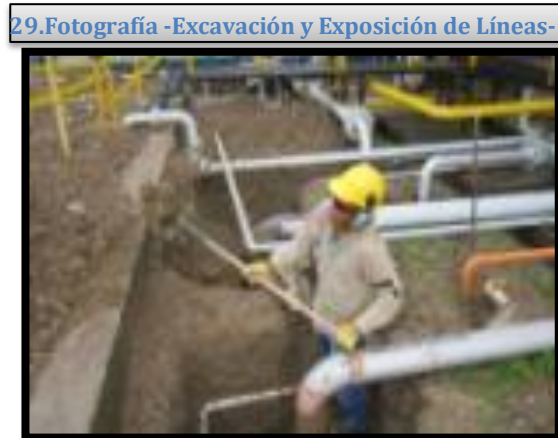
Continuando con el desarrollo del PMI, se realizó el procedimiento para permitir la inspección y reparación de diferentes tramos de tubería metálica, identificados anteriormente con el marraneo inteligente.

Excavaciones, limpieza y lijado de tuberías, y posterior relleno de las zanjas, siguiendo el procedimiento especificado en dos etapas, el primer relleno utilizando arena seleccionada hasta cubrir las tuberías, y el siguiente relleno utilizando material de afirmado. Esta actividad se realizó en las líneas cercanas a la vía en la vereda El Tambo.

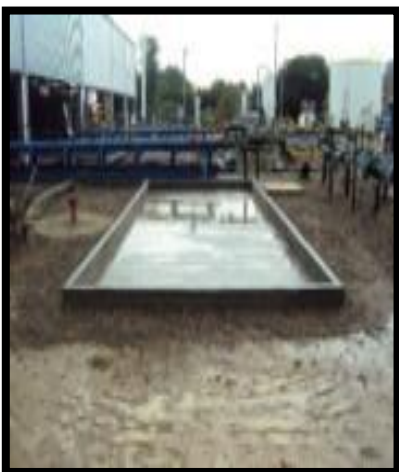
30.Fotografía -Placa Matachín Norte-

La placa tiene dimensiones de 8.0 m de largo, 3.8 m de ancho y 0.40 m de espesor, además cuenta con un bordillo de 20 cm de alto y 15 cm de ancho, cuya función es evitar que se derrame sobre el suelo aceites o combustibles, productos de uso frecuente en este equipo.

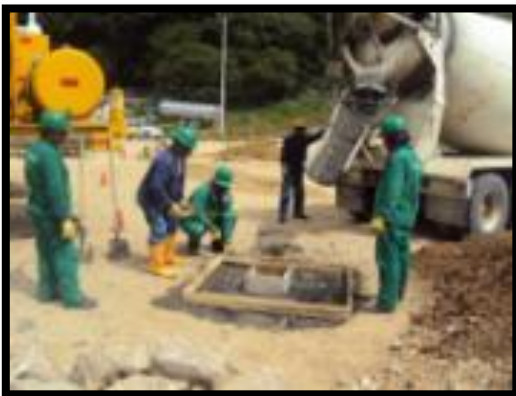
32.Fotografía -Vaciado de Concreto-

Algunos de estos anclajes se requerían para su uso urgente, por lo cual se implementó en la mezcla del concreto, la adición de un aditivo acelerante, que permitió ponerlos en uso a los 5 días de su construcción.

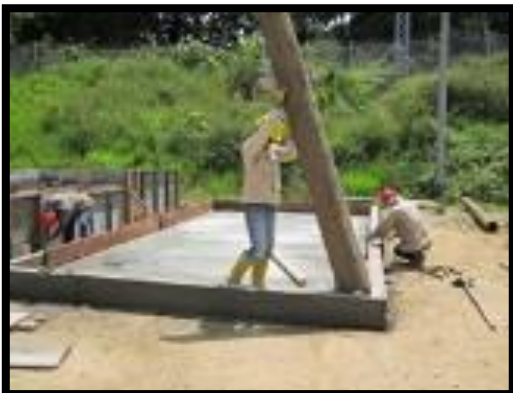
34.Fotografía -Instalación de Formaleta-

La única variación que se hizo al diseño, fue la altura del bordillo, que paso de tener 20 cm de alto y 15 cm de ancho en el diseño, a ser construido con 30 cm de alto y 20 cm de ancho, esto debido a que el tanque de combustible del generador es mas grande que el de la bomba, y en caso de derrame de combustible, este bordillo debe garantizar la contención de todo el liquido derramado.

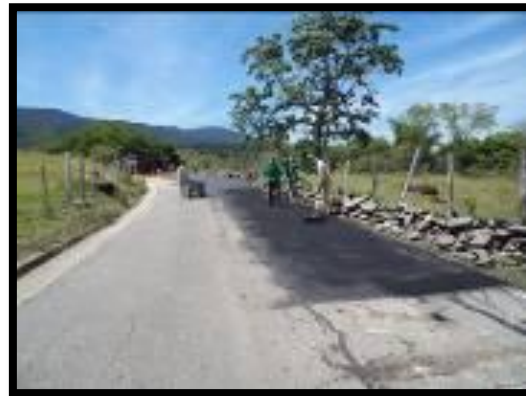
37.Fotografía -Reparcheo-

Después de realizar una inspección al estado del pavimento de la vía corta, que comunica el sector de Purificación el sector de Matachines, se identificaron 7 puntos que requerían de una recuperación.

Teniendo en cuenta que esta vía, por sus condiciones de pendiente longitudinal muy grande y radios de curvatura muy pequeños, solo permite el tránsito de vehículos livianos, se realizó un reparcheo, en el cual se retiró únicamente la capa asfáltica deteriorada, y no se intervino la estructura del pavimento

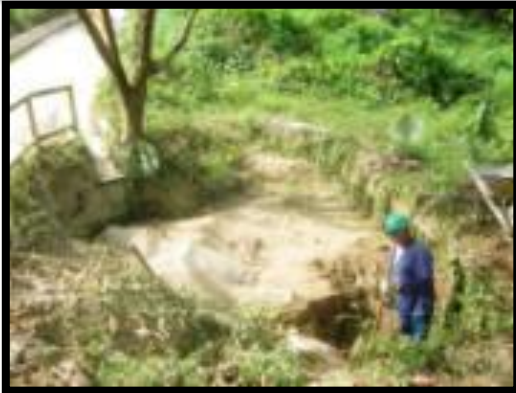
Esta alcantarilla presenta una condición que afecta gravemente su funcionamiento, pero que no puede corregirse por problemas con la comunidad.

geotextil no tejido, evitando así el paso de los sedimentos hacia la fuente de agua, pero generando la rápida colmatación de la alcantarilla.

38.Fotografía -Alcantarilla con Sedimentos-

Se requiere para el funcionamiento de esta alcantarilla, de constantes limpiezas, que se realizan con la ayuda de una retroexcavadora y de una volqueta, además de la intervención manual.

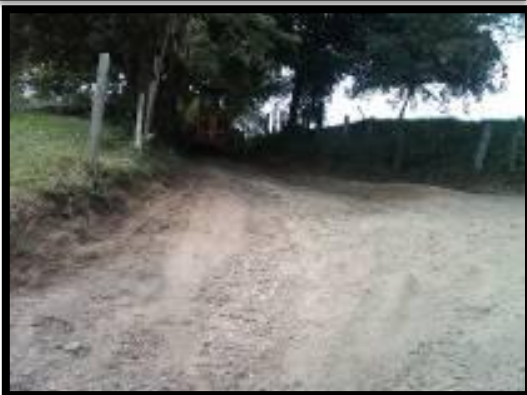
40.Fotografía -Cruce Vereda Madroño (Antes)-

Atendiendo las quejas constantes de los conductores de las tractomulas que llegan a la Estación PPF, las cuales realizan en el cruce de la vereda Madroño, un giro de 180° que les permita retornar hacia el municipio de Purificación, se realizó la nivelación del terreno requerido para realizar esta maniobra, con la ayuda de una motoniveladora.

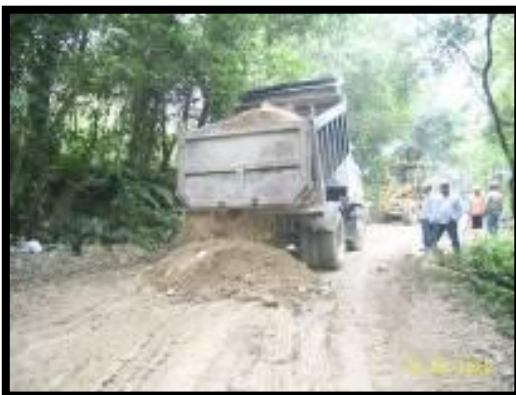
42. Fotografía -Mantenimiento de la Vía Larga-

La vía larga, es utilizada principalmente por los vehículos pesados (carrotaques y tractomulas), lo que genera un rápido deterioro de esta, que es agravado por las intensas lluvias que se presentan en la zona.

Se realizan tres (3) mantenimientos al año de esta vía. Desarrollando las actividades de escarificación, adición de material de afirmado, nivelación y compactación.

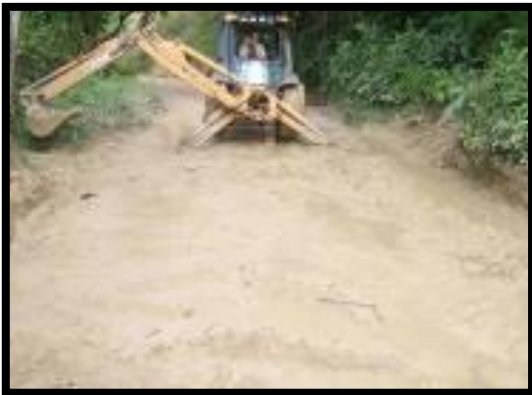
43.Fotografía -Excavación para Cajeo-

Se tienen identificados los puntos críticos de la vía larga, donde se encuentran suelos muy blandos, y presentan constantes traumatismos por hundimientos y en época de lluvias se interrumpe el tráfico por tractomulas enterradas, obligando a mantener equipo constante en la vía ayudando a sacar las tractomulas de los lodazales.

Para mejorar estos sitios, se realizan cajeos y se rellenan con piedra, protegida por un geotextil.

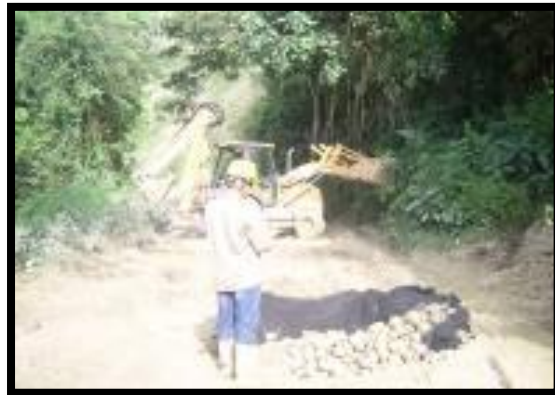
44.Fotografía -Relleno de Cajeo con Piedra-

Esta solución mejoró las características del suelo, observándose que en estas zonas intervenidas no se repitieron los problemas antes expuestos.

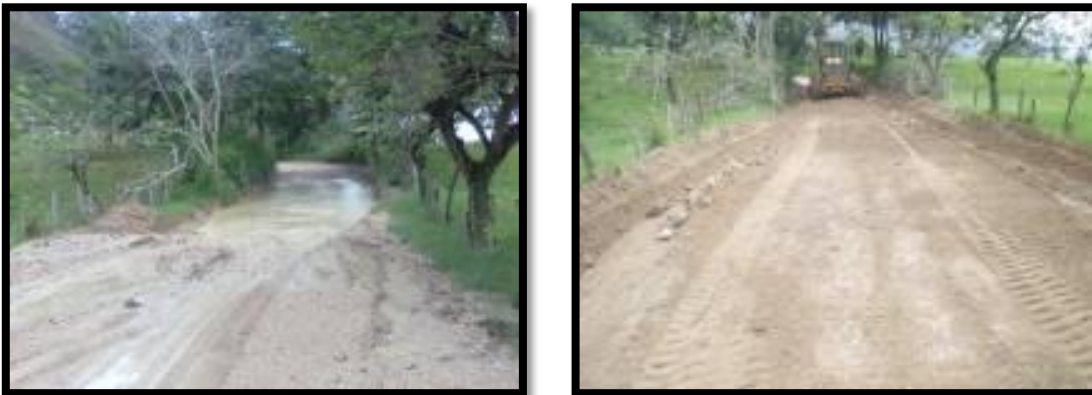
45.Fotografía -Mejoramiento de la Vía en la Vereda las Mesas-

Este tramo de vía de aproximadamente 80 m, presenta en su alineamiento vertical, una concavidad, motivo por el cual se construyó anteriormente una alcantarilla que recibía las aguas transportadas por la cuneta y las provenientes de la ladera. Esta alcantarilla desaguaba en el predio aledaño, ocasionando inconformidades al propietario por el depósito de sedimentos en el potrero, esta inconformidad llevo al propietario a obstruir la alcantarilla y evitar de manera reiterada la realización del respectivo mantenimiento.

En poco tiempo, esta concavidad se convirtió en un lago difícil de atravesar por los vehículos pequeños y especialmente por las motocicletas, generando para la Compañía constantes quejas de la comunidad por el mal estado de la vía en el sector.

Para evitar incidentes con la comunidad, se tomó la decisión de cambiar el alineamiento vertical de la vía, realizando un corte de 3 m de altura y aproximadamente 25 m de largo, y se construyó un terraplén en la zona de la concavidad de 2 m de altura y aproximadamente 20 m de largo, mejorando el alineamiento en una sola pendiente, que permitió recoger las aguas en una alcantarilla que se encuentra 60 m adelante.

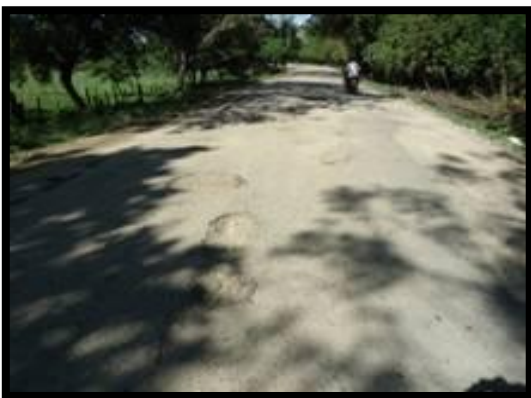
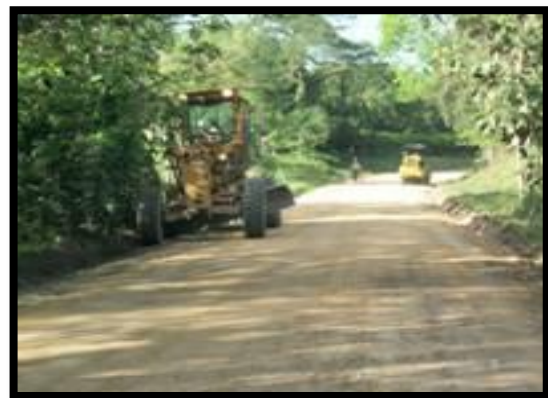
47.Fotografía -Mantenimiento de la Vía el Tambo - Santa Lucia-

Este tramo de vía, que comunica el municipio de purificación con el Campo Matachines, fue pavimentado hace mucho tiempo, y por falta de mantenimiento y

de obras de recuperación, hoy se encuentra destruido hasta el punto de encontrar solo el 10% de la capa asfáltica original.

La recuperación de este pavimento, implica una reconstrucción total de su estructura, siendo esta opción muy difícil de realizar por su alto costo.

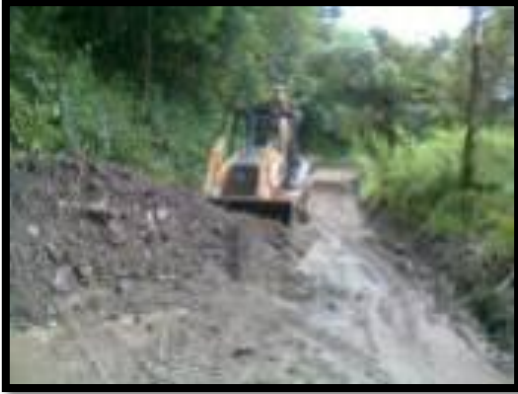
52.Fotografía -Remoción de Derrumbe en la Vereda Las Mesas (29-09-2012)-

Se presentaron cuatro deslizamientos en estos dos meses, tres de ellos presentaron falla rotacional de pie de talud, y uno presentó deslizamiento caído, predominando en este los bloques y rocas de gran tamaño.
