**DIAGNÓSTICO DE LA ESTRUCTURA DEL ESTADIO CIRO LÓPEZ DE LA  
CIUDAD DE POPAYAN**

**PROYECTO DE TRABAJO DE GRADO EN MODALIDAD DE TRABAJO  
SOCIAL, PRESENTADO ANTE LA UNIVERSIDAD DEL CAUCA COMO  
REQUISITO PARA OPTAR AL TÍTULO DE INGENIERO CIVIL**

**UNIVERSIDAD DEL CAUCA  
FACULTAD DE INGENIERÍA CIVIL  
PROGRAMA DE INGENIERÍA CIVIL  
POPAYÁN  
2013**

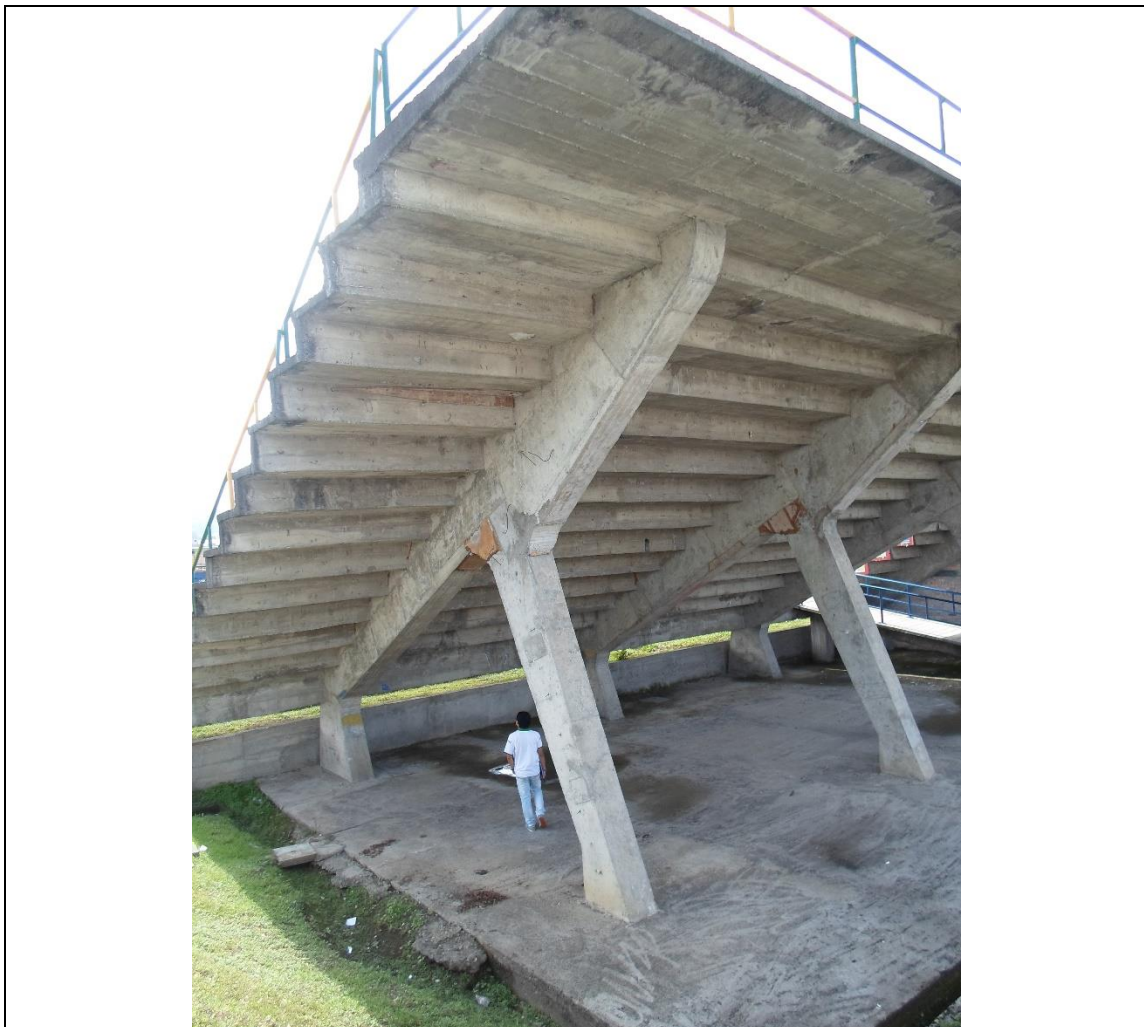
**PÓRTICO CARACTERÍSTICO TRIBUNA OCCIDENTAL**

**1.3.2 Estado de la estructura:** El estado actual de la tribuna es bueno, no se observa fisuración importante, corrosión en sus armaduras, asentamientos diferenciales o deflexiones excesivas. Según lo anterior la calificación se considera como buena.
