UNIVERSIDAD DEL CAUCA
MARISOL ALEJANDRA OBANDO MUÑOZ
FACULTAD DE INGENIERÍA CIVIL
INFORME FINAL DE PASANTIA

INFORME FINAL DE PASANTIA
PROYECTO PRACTICA PROFESIONAL
APOYO TECNICO COMO AUXILIAR DE INGENIERÍA EN EL PROYECTO DE
PAVIMENTACION “CORREDOR DEL PALETARA”

Contrato 0679 de 2009, Estudios y Diseños, Gestión Social, Predial y Ambiental Mejoramiento del proyecto “Corredor del Paletará”

El proceso tiene como objeto la Construcción de la Pavimentación de la vía Coconuco-Paletará (Abscisa K27+700) y (Abscisa K46+700) – Municipio de Puracé - Contrato 0679 de 2009.

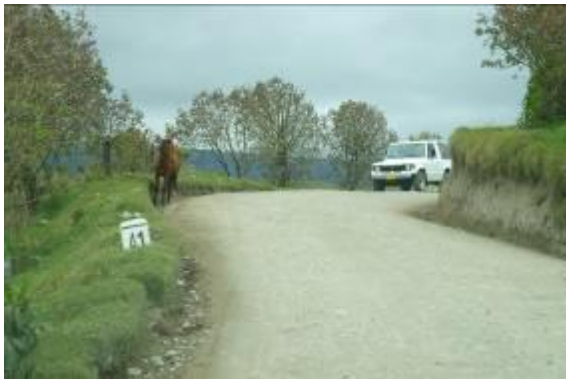
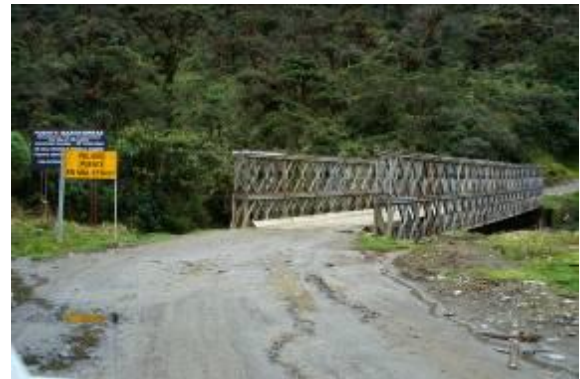
Imagen No. 3. Condición actual de la Vía, tramo Coconuco – Paletará, K41 y Puente Mazamoras, Respectivamente.

Adicionalmente la sección transversal tiene un ancho promedio de 5.00 m, con un carril por sentido, tal como puede ser apreciado en la imagen No. 3.

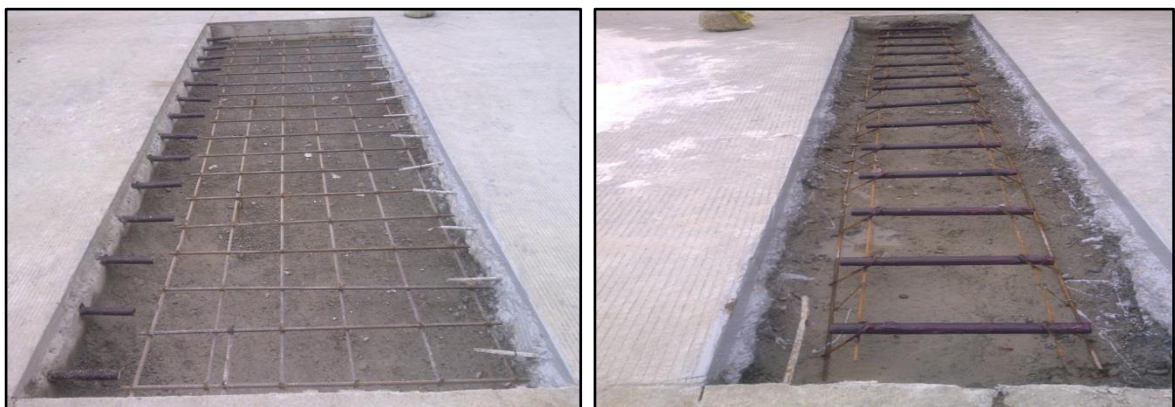
Imágenes No.20. Colocación de parrillas y canastillas respectivamente

Las losas que fueron sometidas a proceso de reparación se observó que varias de ellas habían sufrido un deterioro significativo de la base por lo que fueron; limpiadas y recompactadas retirando cualquier tipo de material suelto; tanto que otras presentaban un acolchonamiento en el material superior por lo que fue necesario realizar una estabilización con el fin de que el área reparada cumpla con los requisitos de compactación establecidos en las especificaciones generales de construcción para ello fue necesario realizar una escarificación de 20 cm y el

Las áreas de intervención resultaban pequeñas por lo que para el proceso de compactación se utilizó el saltarín o compactador tipo canguro y el compactador monocilíndrico manual (Benitín) adicionalmente todas las reparaciones se reforzaron con parrillas de acero 2/8" que abarcaran toda el área a reparar con los respectivos anclajes estructurales utilizando Sika Anchor Fix 4 (adhesivo epóxico que cumple norma ASTM C-881 tipo IV grado III) y Sikadur 32 Prime (imprimante epóxico que cumple norma ASTM C-881 tipo V grado I), que garantizará una adecuada adherencia entre el concreto nuevo y el endurecido, para ello era necesario contar con bordes verticales limpios y agregado expuesto.

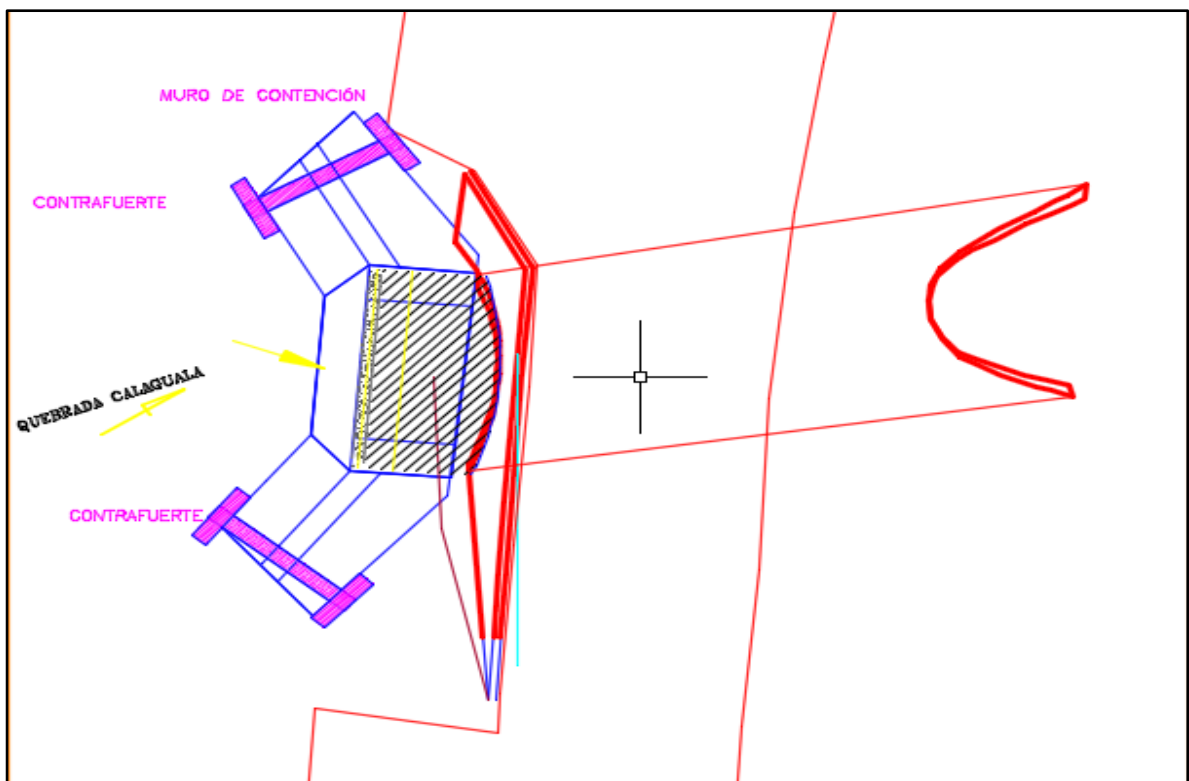
Imagen No.33. Ubicación de contrafuerte muros de contención del Box coulver k34+190

La fundición de los muros laterales no esperaba, con el acero instalado era solo cuestión de proceder a colocar la formaleta pero las cosas no serían así de fáciles, por negligencia de la Interventoría, Ingeniero residente, el contratista, inspector de obra y en general, los muros de contención no cumplían con el diseño estructural, el acero del muro que empezaba desde la zapata era un acero número 8 según el diseño planteado y en la realidad presentaba un acero número 5.

La solución ante esta situación por asesoría del Ingeniero de Estructuras Carlos Ariel Hurtado era la de instalar un contrafuerte en los muros de tal manera que compensara el acero faltante y evitara un posible volcamiento por déficit de acero, sin duda alguna la obra incremento significativamente su costo.

El contrafuerte al ser un aumento de la sección del muro en un punto tendrá la función de transmitir las cargas y ayudar a evitar el volcamiento del muro.

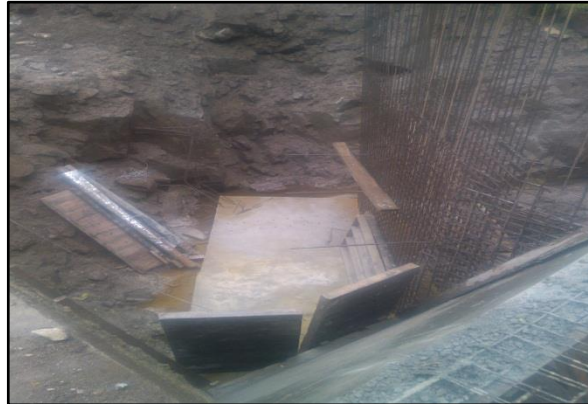
Imagen No.37. Perforaciones de contrafuerte muros de contención del Box coulver k34+190

Para la colocación del acero de refuerzo del contrafuerte fue necesario realizar perforaciones a la losa de la zapata situación constructiva delicada puesto que se

debía mantener la perpendicularidad entre los espolones y el contrafuerte y ante ello las perforaciones coincidían con el acero de la zapata y debían ser alteradas.
