AUXILIAR DE RESIDENTE Y DE ADMINISTRACIÓN EN LA OBRA “CONSTRUCCIÓN
DE LA PAVIMENTACIÓN Y OBRAS COMPLEMENTARIAS, CARRERA 2 DESDE LA
CALLE 25N (ABSCISA K0+575) HACIA LA CALLE 15N (ABSCISA K0+000) III ETAPA
CALZADA IZQUIERDA Y PUENTE PEATONAL”

INFORME FINAL DE LA PRACTICA PROFESIONAL (PASANTIA)
PARA OPTAR AL TITULO DE INGENIERA CIVIL

UNIVERSIDAD DEL CAUCA
FACULTAD DE INGENIERÍA CIVIL
PROGRAMA DE INGENIERÍA CIVIL
POPAYÁN
2015

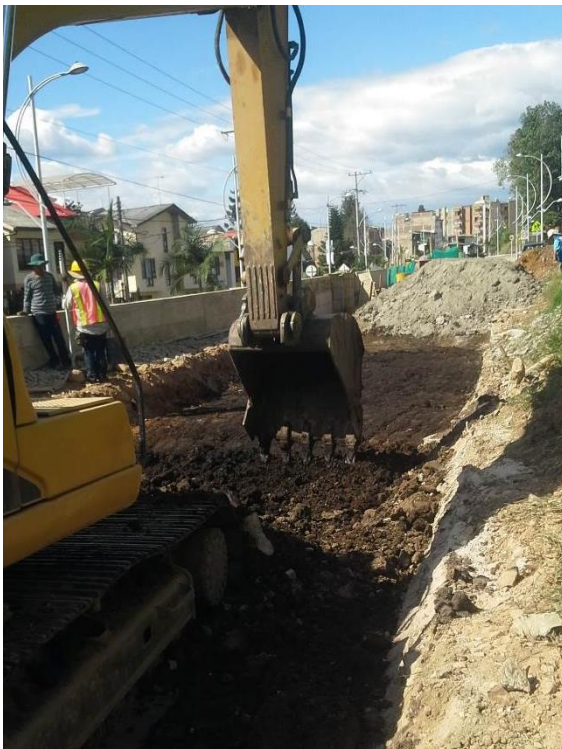
Figura 47. Excavación de la calzada con un ancho de 5m.

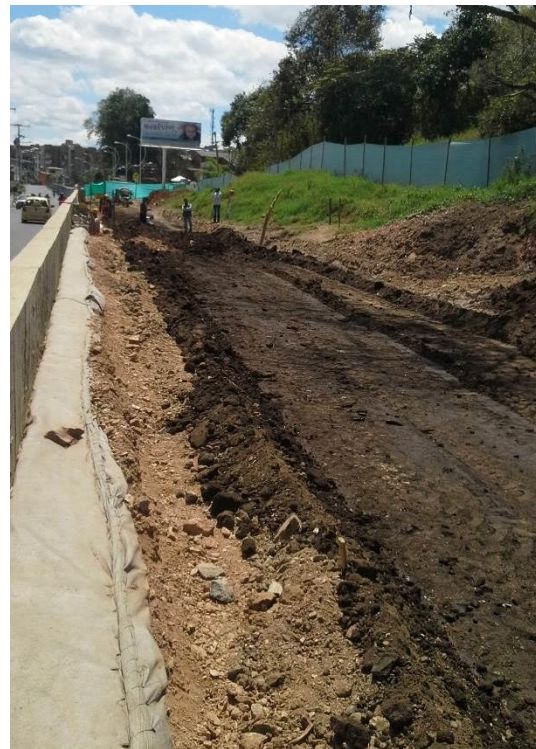
Figura 48. Tramo de prueba entre K0+551 hasta K0+503.

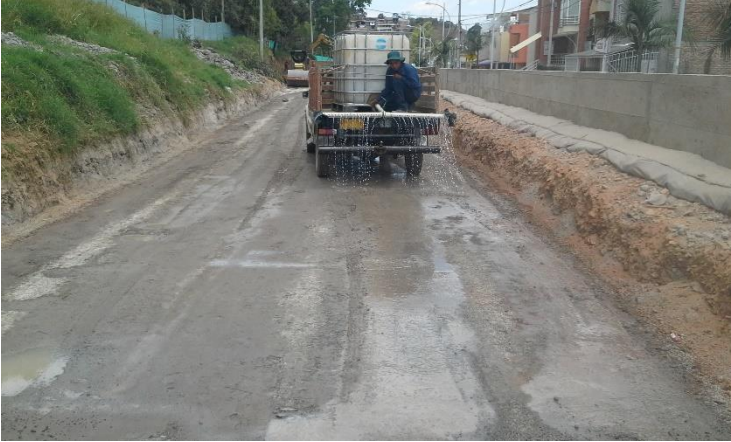
Figura 50. Subrasante mejorada en tramo de prueba.
