**APOYO Y EVALUACIÓN EN EL SEGUIMIENTO DEL PLAN DE MANEJO  
AMBIENTAL EN EL PROCESO DE INTERVENTORÍA AMBIENTAL AL  
PROGRAMA DE ADAPTACIÓN DE LA GUIA AMBIENTAL (P.A.G.A), EN EL  
“PROYECTO VIAL EL LIBERTADOR”. TRAMO LA PLATA-PTO. VALENCIA  
RUTA 3701**

**UNIVERSIDAD DEL CAUCA  
FACULTAD DE INGENIERÍA CIVIL  
PROGRAMA DE INGENIERÍA AMBIENTAL  
POPAYÁN  
2011**

**TRABAJO DE GRADO  
MODALIDAD: PASANTIA**

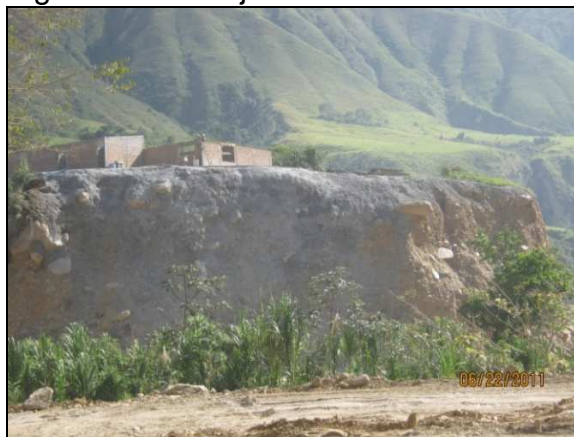
Figura 10. Manejo de talud

De esta clasificación de los tipos de suelos identificados también en el plan de manejo ambiental propuesto por el contratista, se tiene que en este tramo del proyecto se enfrentan condiciones geológicas de complicado manejo (Figura 10).

Manejo de Talud (impermeabilización) en La Planta de Trituración y Concreto Hidráulico PR73+180  
Fuente: Elaboración propia.

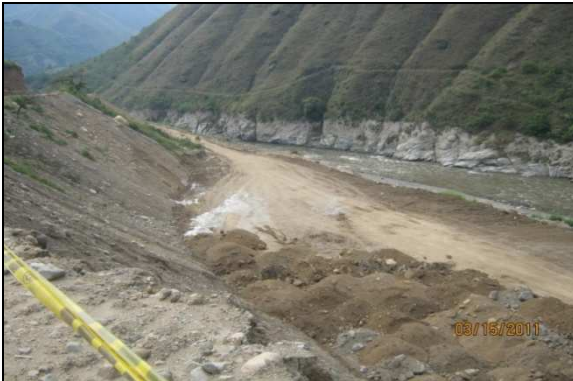
Escombrera PR72+600

De acuerdo con la conformación de escombreras para la disposición final de material de corte, se hizo revisión del manejo y formación de terrazas del botadero en el PR72+600; a esta fecha se estaba conformando la segunda terraza (figura 11).

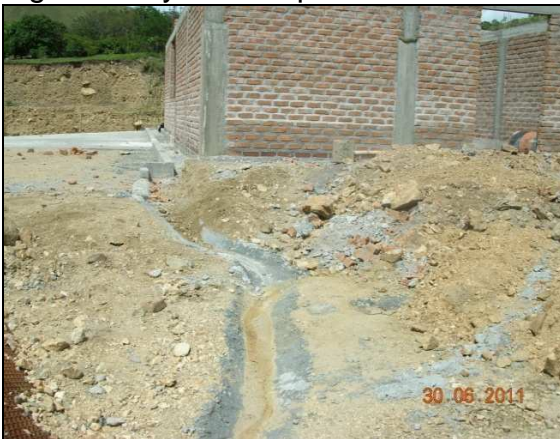
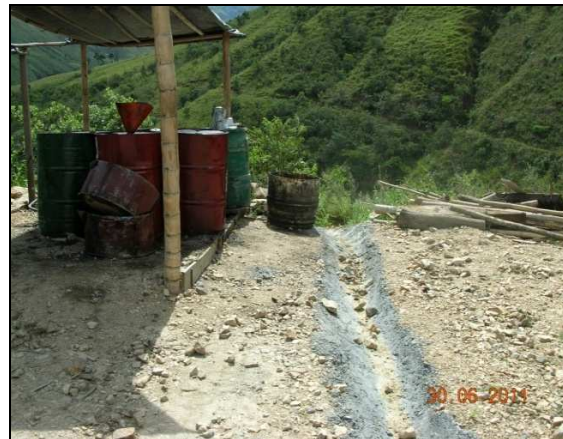
Figuras 24 y 25. Adaptación de canaleta

Adaptación de canaleta para manejo de aguas lluvias en la construcción del taller en La Planta Concreto y Trituración que escurren desde la Corona del Talud del PR73+180

Se adaptó canaletas (figuras 24 y 25) hechas en mezcla de concreto en el área donde se adelantaba construcción de talleres y almacén de materiales de construcción, como una medida para dar estabilidad del talud, evitando de esta manera la formación de cárcavas que empeore las condiciones de inestabilidad en el talud del PR73+180, que pertenece a la planta de trituración y concreto hidráulico.

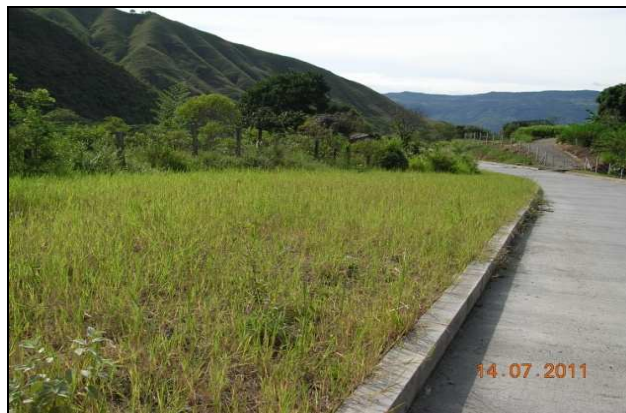
Figura 26. Pruebas de empradización

En algunas márgenes de la vía que están pavimentadas (PR63+100 hasta el PR63+900 MD y MI), hay muestras de procesos de empradización. Estas actividades de adecuación y posterior revegetalización natural, hace parte del manejo que el contratista debe dar a las áreas afectas por las obras civiles y como sistemas de prevención de la erosión y mejoramiento del paisaje.

Adecuación de áreas afectadas por las obras civiles, con material orgánico y posterior revegetalización natural en el K63+180

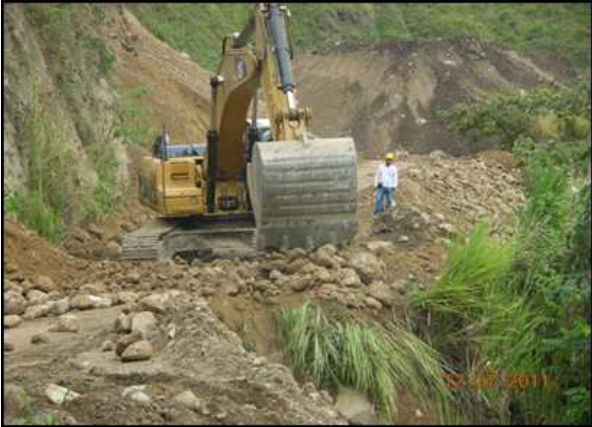
Corte PR73+650 (Vereda Patico)

La formación de taludes producto de cortes por ampliación de banca, presenta un bajo nivel de estabilidad (Figuras 27 y 28). Se presenta en varios puntos de obra intervenidos PR69+560, PR73+450, derrumbes que afectan la calidad visual del paisaje. Teniendo en cuenta que la altura de estos taludes es bastante significativa, que las pendientes en varios casos son muy pronunciadas y que las distancias en Kilómetros son importantes, las posibles soluciones para resolver estas condiciones, pueden resultar costosas y de difícil manejo.

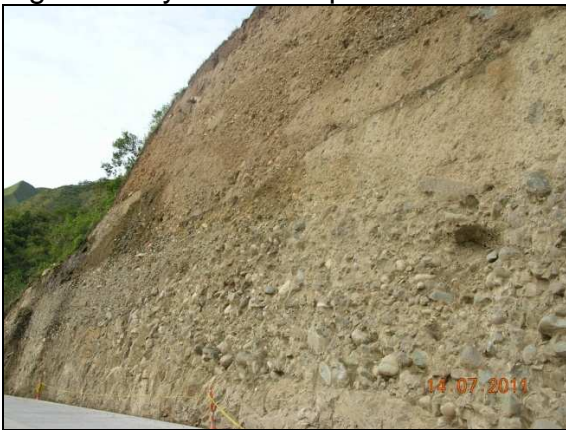
Talud por corte PR65+090

Las figuras 29 y 30 evidencia formación de taludes por corte para ampliación de banca con pendiente escarpada y de gran área. Fenómenos de erosión de laderas.

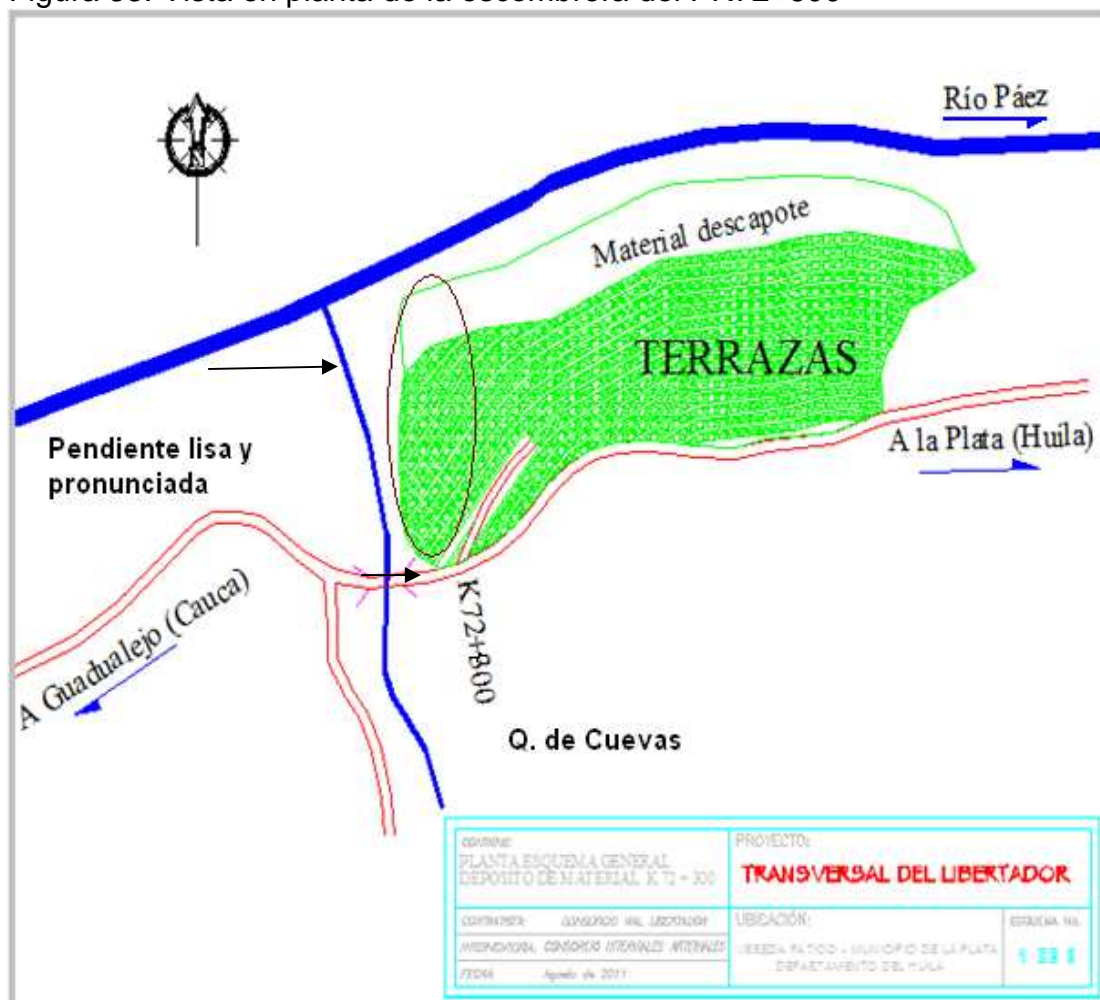
Figura 33. Vista en planta de la escombrera del PR72+600

Una condición de cuidado, es que en la dirección norte de esta escombrera, la distancia desde el pie de talud hasta el río Páez (distancia de inundación del río) no cumple con los 30 metros reglamentarios, de hecho en este lado de longitud de esta escombrera, presenta una distancia cero. El pie de talud cae exactamente en los márgenes río Páez y la Quebrada de Cuevas respectivamente (figura 35).

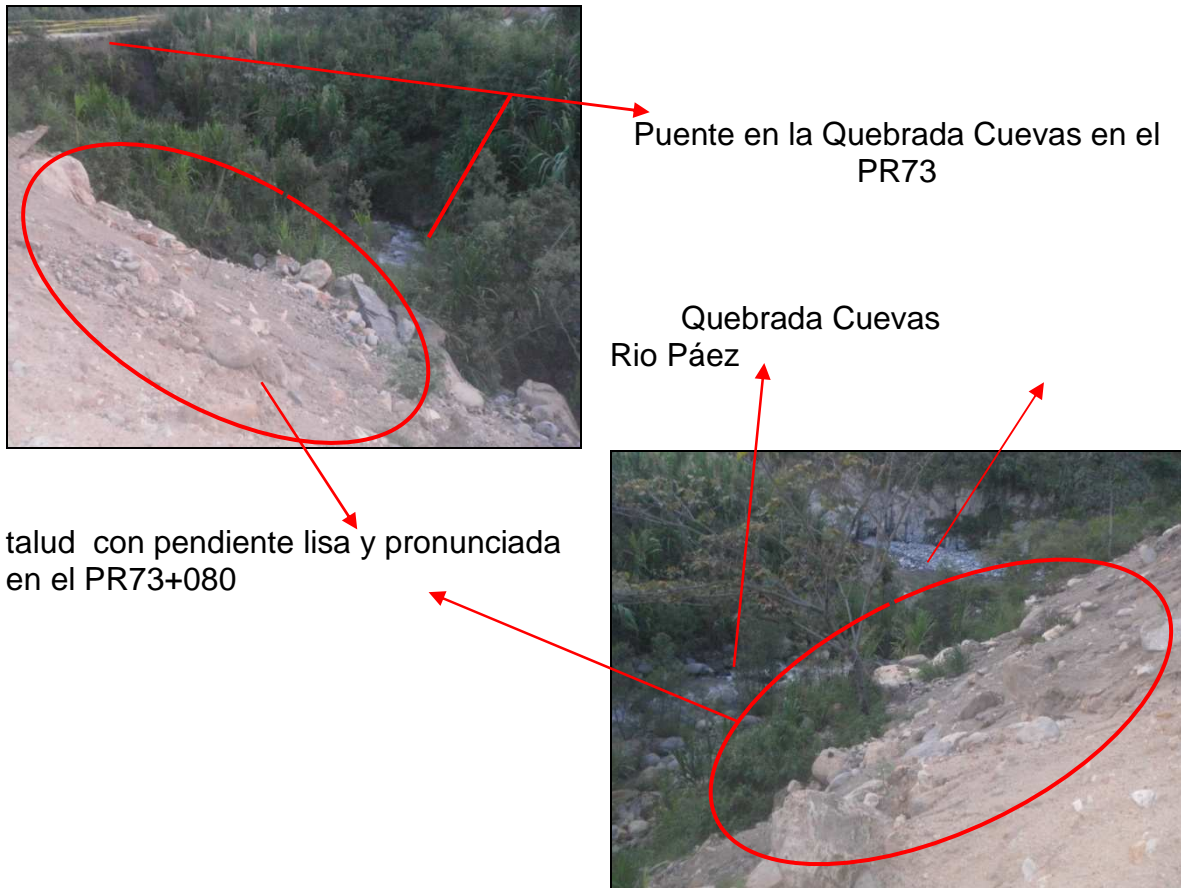
Figuras 36 y 37. Material proveniente del corte en el PR73+080. Fotos tomadas el día 4 de Agosto

Los cortes para ampliación de banca en el PR73+080 dejaron un talud que presenta fenómenos de erosión (figuras 36 y 37) problema que se acentúa teniendo en cuenta que el pie de talud cae en una de las márgenes de la *Quebrada Cuevas* poniendo en peligro el libre cauce de ésta.

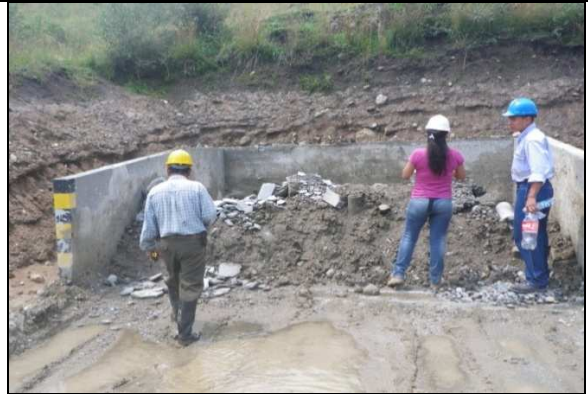
Rebosamiento en el Área del sedimentador del patio 3 por causa de la lluvia

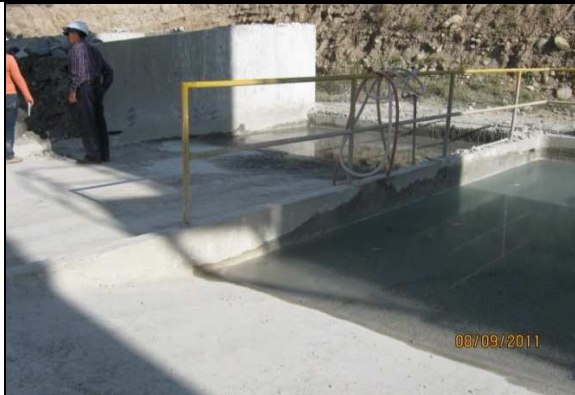
Sedimentador en buenas condiciones

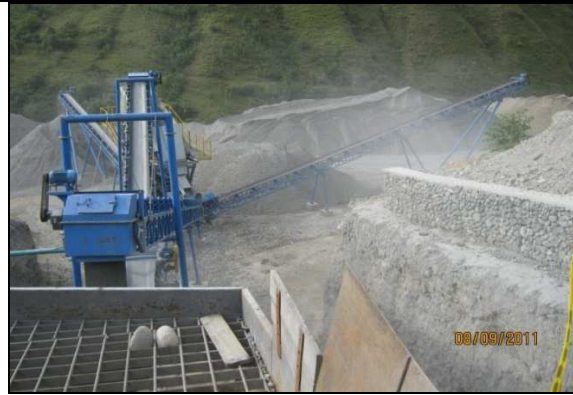
Emisiones atmosféricas de material particulado por fuentes fijas (trituradora)

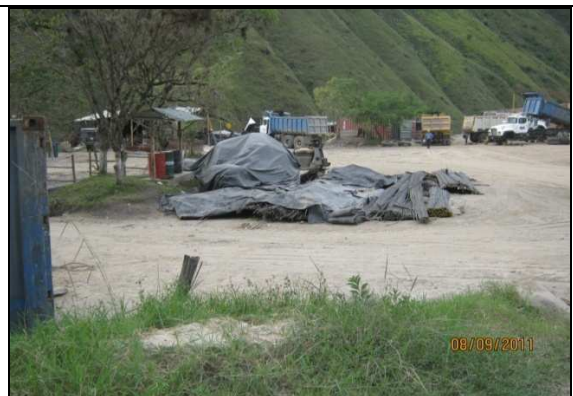
<p>Area para la produccion de tuberia en concreto con presencia de residuos solidos dispuestos en forma inadecuada</p>

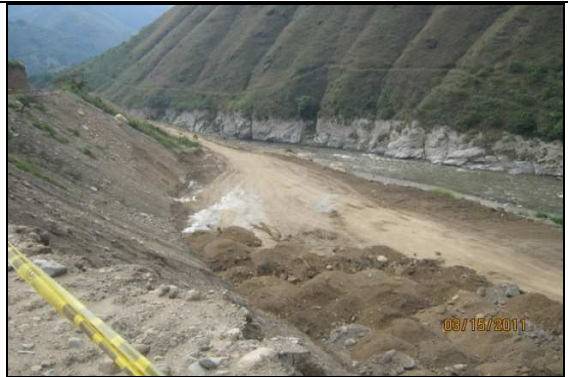
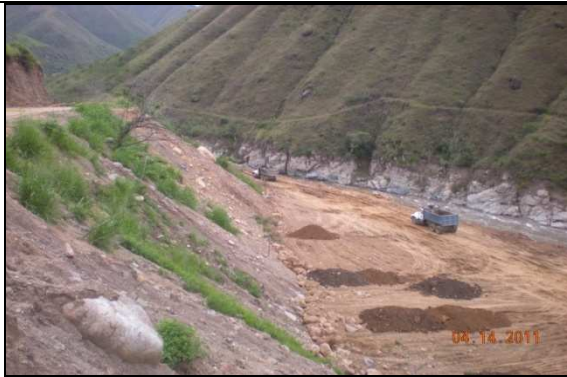
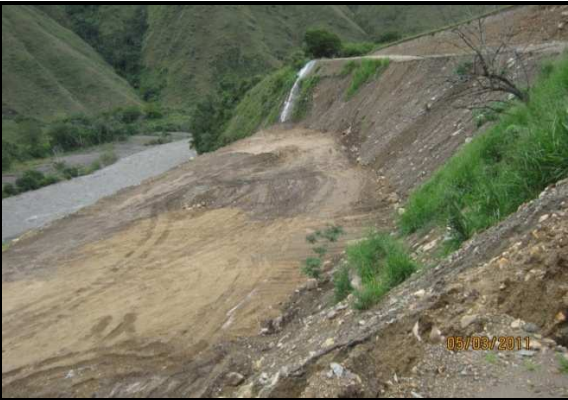
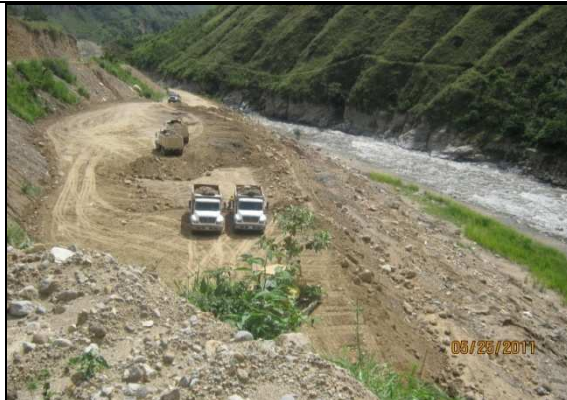
Cuadro 2. Seguimiento mes a mes de la escombrera PR72+600

En este periodo se tenía la conformación de 2 terrazas.	
Mes de mayo (días 3 y 4)	Mes de mayo (días 24 y 25)

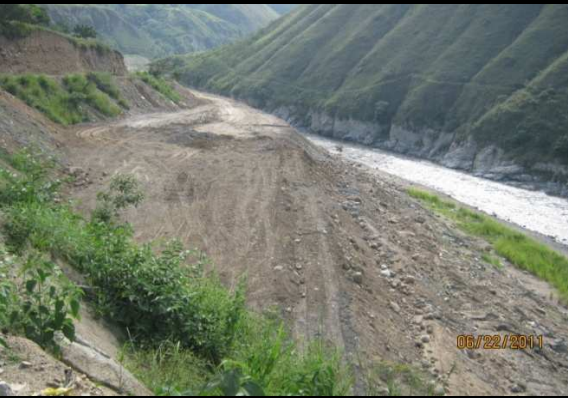
Mes de junio	Mes de julio

Para este periodo estaban conformadas 7 terrazas	Para el periodo del mes de julio se ha llegado casi a la etapa final.

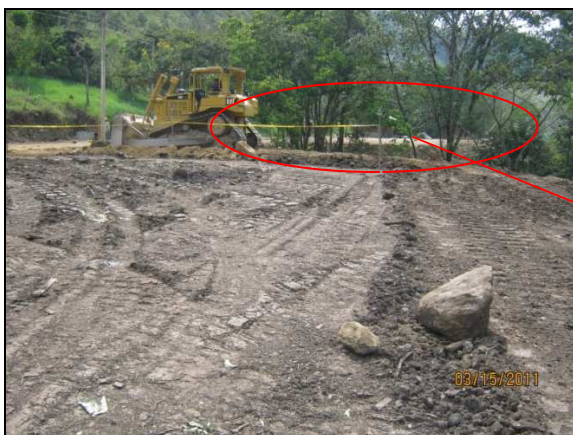
Figuras 46 y 47. Escombrera PR68+650

Escombrera PR68+650 mes de marzo

Como muestra las figuras 46 y 47, durante el mes de marzo se estaba llegando a la etapa final y el registro del mes de agosto evidenció cierre de esta escombrera, que además por petición del dueño del predio, fue impermeabilizada en su superficie con material de concreto.

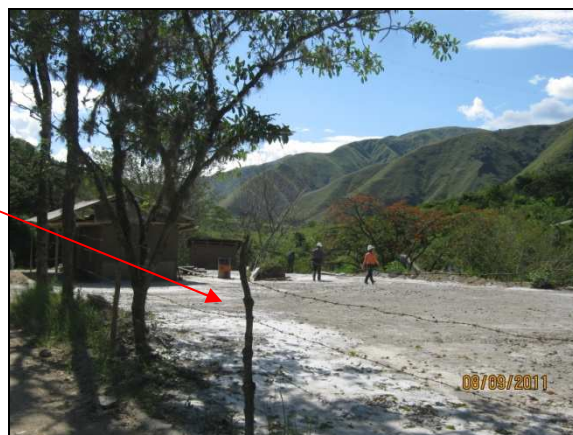
Escombrera PR68+650 mes de agosto
