APOYO AL PROCESO DE INTERVENTORÍA EN LA EVALUACIÓN Y CONTROL  
REALIZADO POR EL CONSORCIO INTERVIALES ARTERIALES AL  
PROGRAMA DE ADAPTACIÓN DE LA GUIA AMBIENTAL (PAGA), DEL  
“PROYECTO TRANSVERSAL DEL LIBERTADOR” PARA EL TRAMO LA PLATA –  
GUADUALEJO, RUTA 3701.

UNIVERSIDAD DEL CAUCA  
FACULTAD DE INGENIERÍA CIVIL  
PROGRAMA INGENIERÍA AMBIENTAL  
POPAYÁN  
2012

Informe final de trabajo de grado modalidad pasantía como requisito para optar al  
título de Ingeniera Ambiental

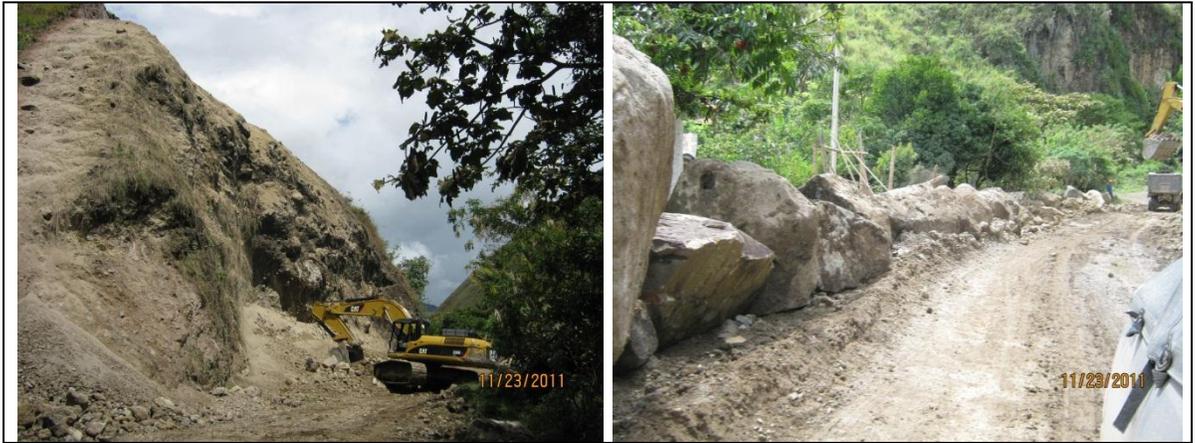
Figura 10. Corte en el PR 75+300 hasta el PR 75+540

Se evidencio como el contratista opto por colocar rocas grandes en el borde de la vía desde el PR 75+300 hasta el PR 75+540 al margen izquierdo (MI) de esta, como medida de mitigación para evitar que en el momento de realizar el corte en este punto el material no cayera al río Páez y afectara su cauce natural, (Figura 10).

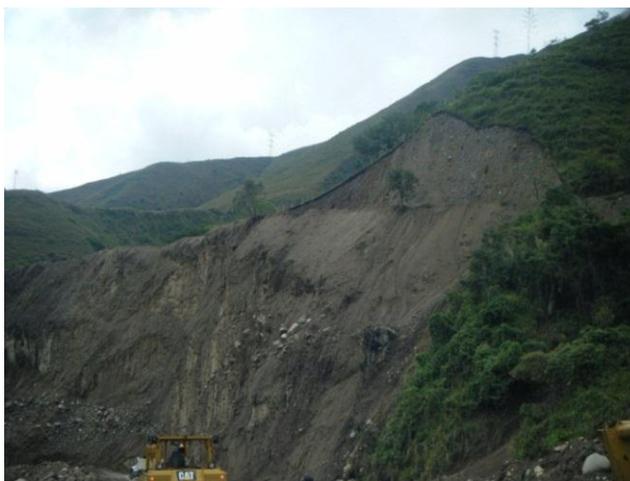
Figura 13. Corte en el PR 74+200

En el corte del PR 74+200 ubicado en la parte alta de la montaña, se pudo evidenciar que el material sobrante esta cayendo por la ladera ocasionando obstrucción en la vía, lo cual representa un peligro para los vehículos y los trabajadores que laboran en esa área (Figuras 12 y 13). Se le realizaron las debidas observaciones al respecto

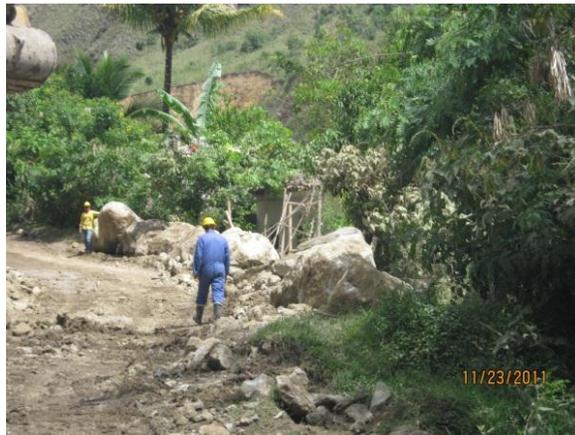
Figura 14. Enrocado en las márgenes de la vía

Esta recomendación no se cumplió ya que los trinchos no son viables puesto que los cortes tienen pendientes bastante pronunciadas, por lo tanto estos no servirían para contener un derrumbe. Por esta razón se propuso hacer jarillones de protección con el mismo material de corte y poner rocas en las márgenes de la vía, claro esta que esta medida no funciona al 100% ya que los taludes son muy altos y la vía muy angosta (Figura 14).

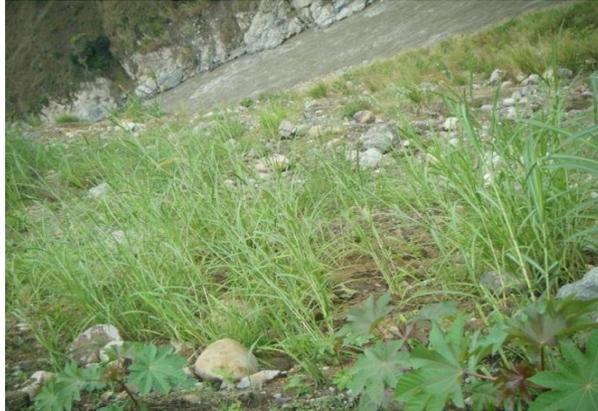
Figura 15. Actividad de restauración ecológica

Se verificó que esta recomendación ya fue acogida por el contratista puesto que se evidenció la siembra de *pasto estrella*, *caña brava* y *higerillo* especies nativas de la región en los SDM que se encuentran inactivos (Figura 15).

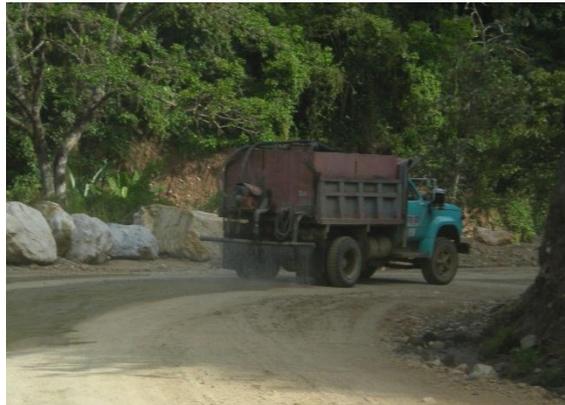
Figura 16. Volqueta para humectación de la vía

Se verifico que el contratista cuenta con una volqueta adecuada con un tanque de almacenamiento y bomba de succión y realiza la humectación en la vía con el fin de evitar enfermedades respiratorias al personal por emisión de material particulado debido al transito de la maquinaria, a su vez cumple la función del llenado de canecas para el consumo en cada una de las comisiones de obra (Figura 16).

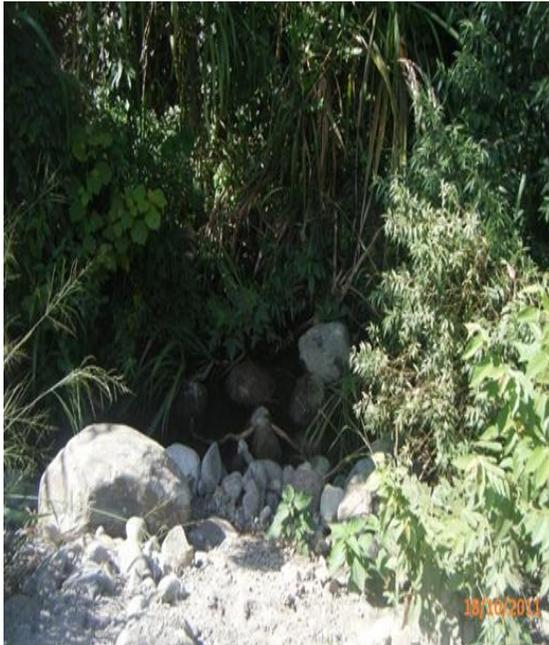
Figura 18. Quebrada Chapetón

En los PR 63+922, PR 69+530 MI y PR 71+082 se encuentra ubicada la Quebrada Chapetón, (Figura 18), Oritoguas, (Figura 19) y Frayle respectivamente, en las cuales se evidencio que el material de corte por ampliación de la vía estaba afectando la fuente hídrica, generando estancamiento e invasión por material fino al cauce y afectando las características fisicoquímicas del agua y la fauna hay existente. El acomodo de este material rocoso que aun permanece sobre el cauce, se hará una vez se realice la construcción del respectivo puente, de acuerdo a lo convenido con el contratista.

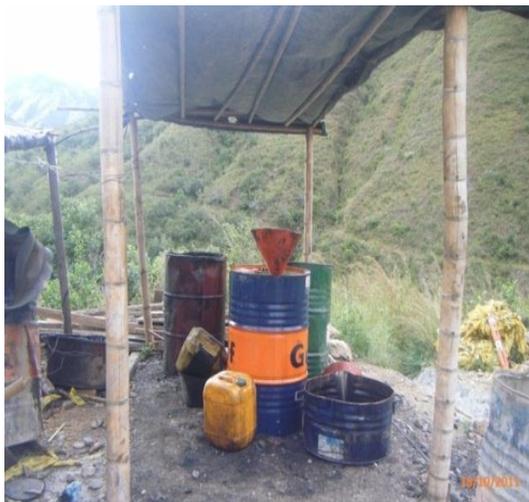
Figura 23. Área de acopio de aceites

En los primeros meses se observo que esta zona se encontraba muy desordenada (Figura 23) y se pudo evidenciar derrame de aceite (Figura 24), la cual, a pesar de contar con grava en la superficie del suelo puede generar afectación en la vegetación circundante de la zona por acción de escorrentía.

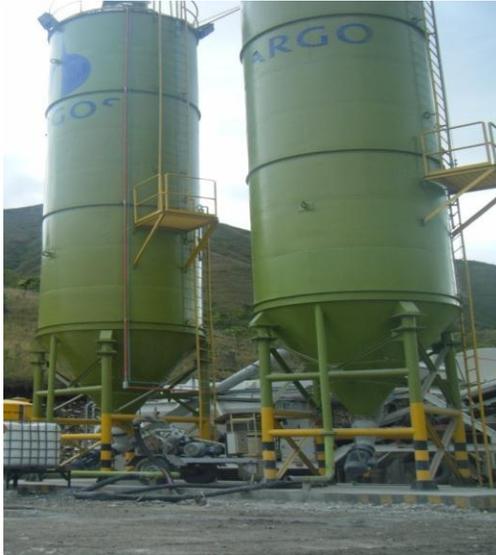
Figura 26. Planta de ARGOS

En la planta de argos (Figura 26) ubicada en PR 73+100 MI, en el patio 3 se verifico el funcionamiento del sistema de tratamiento de aguas residuales industriales que Argos instaló para tratar las aguas generadas en los procesos de lavado de camiones transportadores de concreto (mixers), con el fin de reutilizar las aguas en los procesos de mezcla de concreto y humectación del suelo, encontrando que en el mes de diciembre las fuertes lluvias ocasionaron

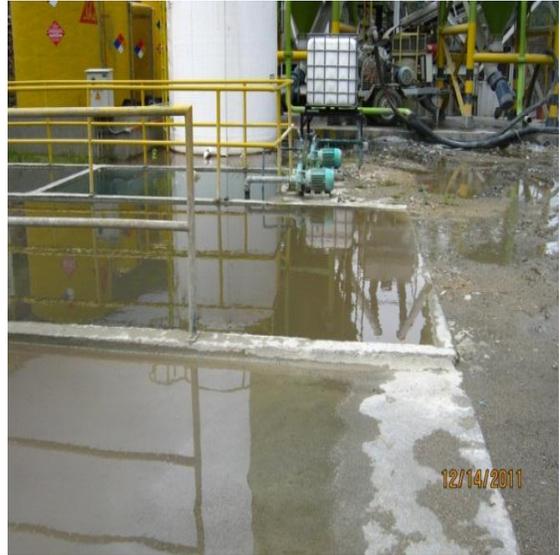
Figura 27. Área de sedimentadores patio 3

reboamiento de los sedimentadores provocando escape de agua sin tratar y encharcamiento del área (Figura 27).

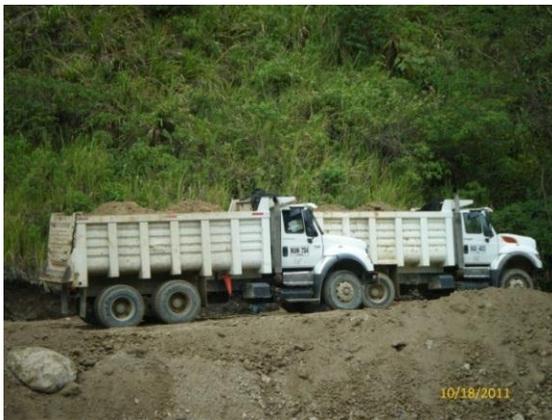
Figura 30. Volquetas sin carpar

En los primeros dos meses se evidenció que el contratista no cumplió con la medida dispuesta en el PAGA con respecto a carpar con lona o plásticos fuertes las volquetas para evitar que el material caiga en la vía y produzca accidentes; respecto a esto se les hizo la observación y en los meses siguientes, esta medida fue implementada para algunas volquetas, (Figuras 30 y 31).

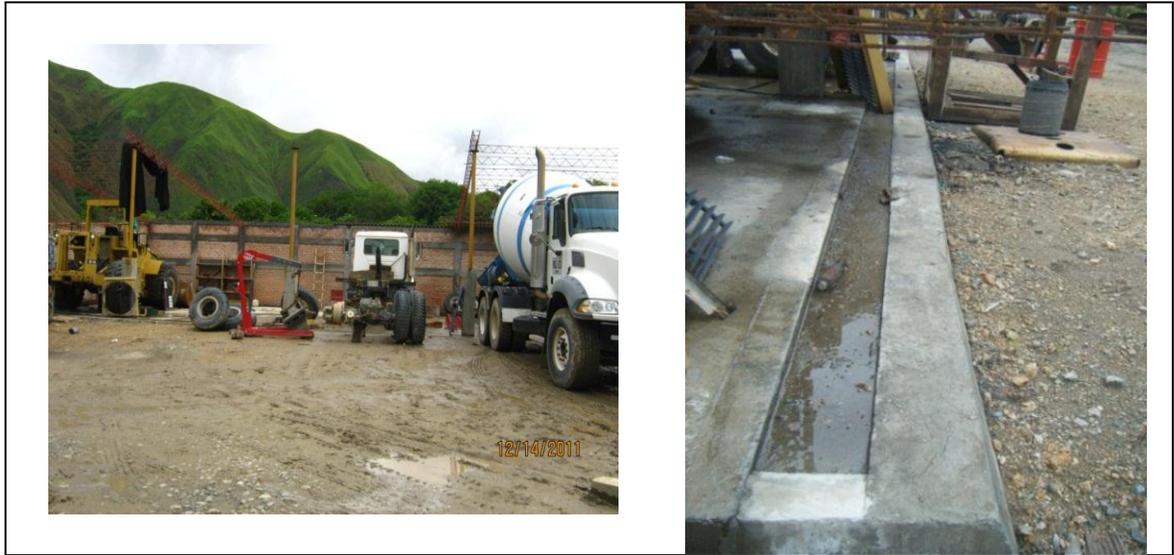
Figura 32. Área de talleres

**4.3.2 Reparación y mantenimiento.** En la planta de trituración y concreto hidráulico, se observó que se está adecuando una zona de talleres para el mantenimiento general de vehículos y maquinaria. Esta medida se adoptó con el fin de evitar la contaminación del suelo por derrames de residuos generados como aceites y combustible durante las reparaciones mecánicas, por esta razón esta área tiene el suelo impermeabilizado con concreto, se le hizo la observación al contratista que este sitio debe estar techado para evitar que por acción de escorrentía estos residuos lleguen al suelo y generen contaminación al entorno. Esta área cuenta con un canal perimetral para el manejo de aguas, (Figura 32).

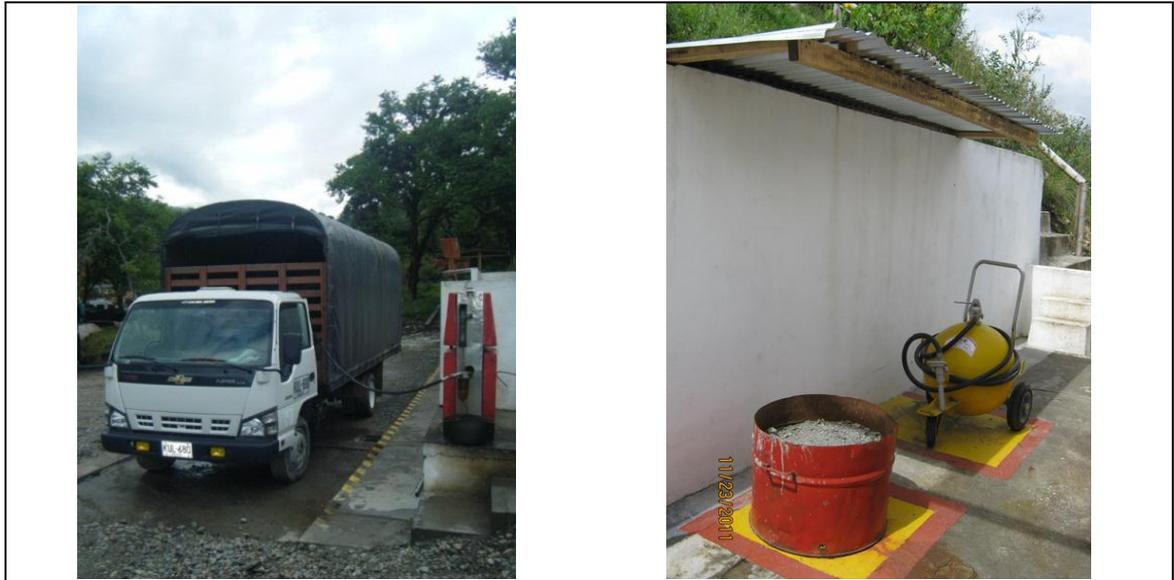
Figura 33. Área de abastecimiento de combustible

**4.3.3 Abastecimiento y almacenamiento de combustible.** Se evidenció que el área donde se encuentran los tanques de almacenamiento y ubicada en el patio 1 de la Planta de trituración cuentan con buena señalización, elementos de limpieza y equipo de seguridad para control de incendio debidamente techado y ubicado en dos sitios de esta área. Tienen capa de pintura anti óxido y se ubican dentro de un recinto de cemento. Para el llenado de los tanques, se tiene una trampa de grasas para cuando se presente derrames por el acople del carro tanque abastecedor, (Figura 33).

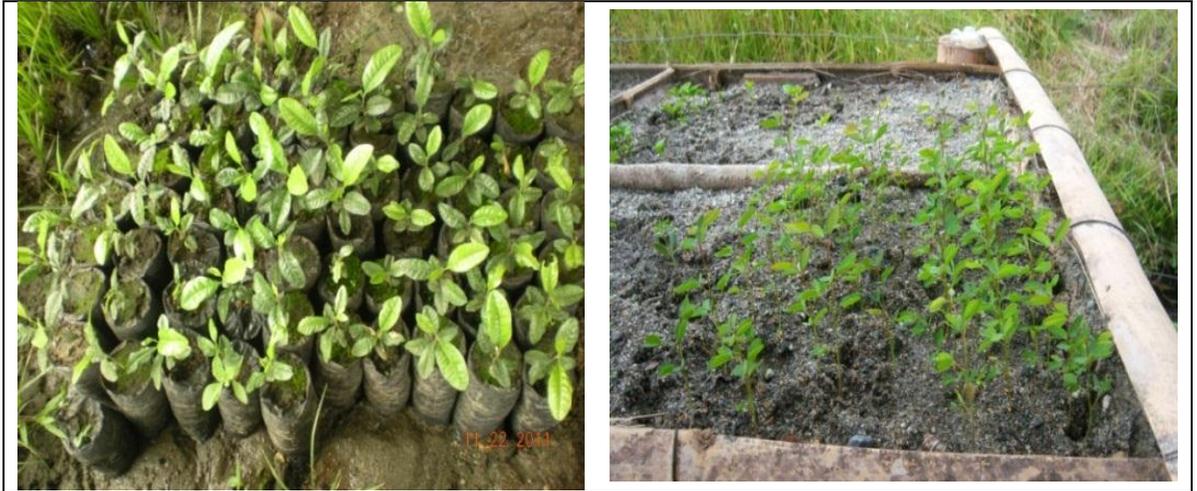
Figura 36. Vivero de la planta de trituración

Se evidencio la existencia de un vivero ubicado en la planta de trituración y concreto donde se están manejando especies nativas de la región como: Swingla, Gallinero e Iguay, con el fin de garantizar la adaptabilidad en los diferentes sectores intervenidos. Se tiene planeado generar programas de siembra con las comunidades y escuelas del área de influencia del proyecto, (Figura 36).

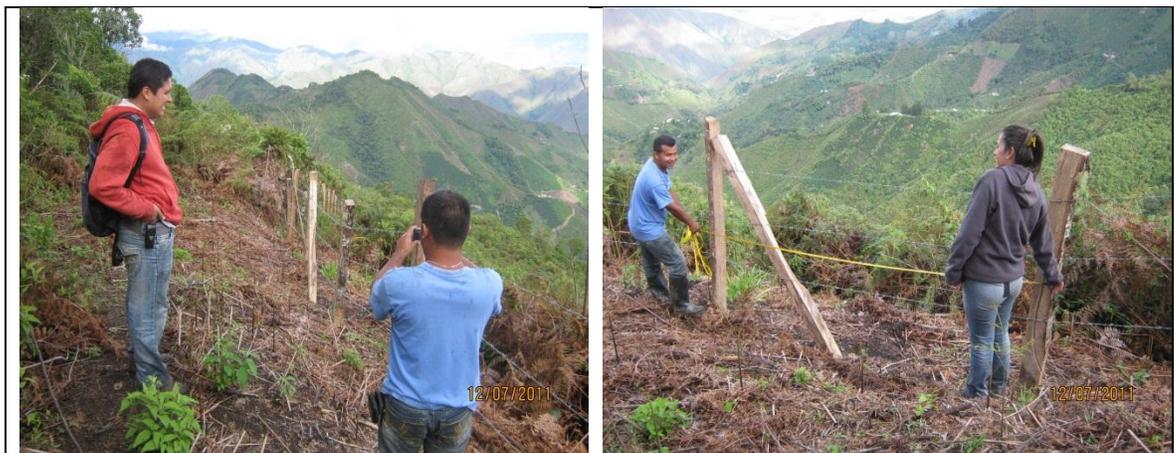
Figura 44. Visita a los predios la onda y numero 2

Se realizo la visita el 7 de diciembre a los predios Lote numero 2 y la onda, En conjunto con la CAM, la Interventoría y el CVL, se está a la espera del paz y salvo dado por la CAM, para que así el contratista de por terminada la totalidad de las medidas compensatorias, (Figura 44).

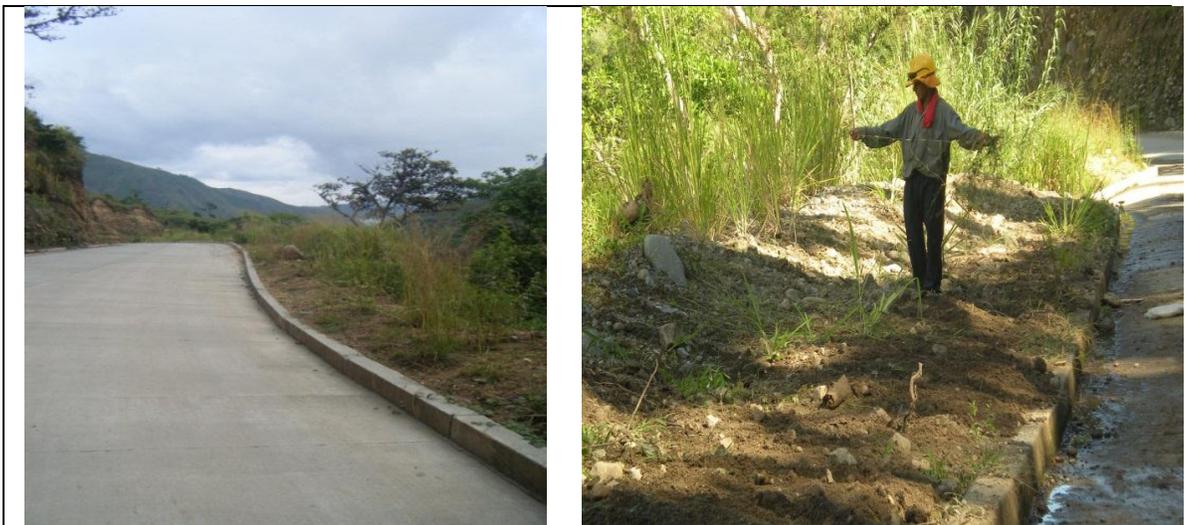
Figura 45. Empradización del PR 64+100 al PR 64+500

Se verificó la empedricación con *pasto estrella* de los derechos de vía, en el tramo desde el PR 64+100 hasta el PR 66+000 la cual está culminada hasta el PR 64+500, se realiza con esta especie de pasto ya que de acuerdo al documento PAGA no se está permitido sembrar especies arbóreas en estas áreas a menos que se realice a 30 m de distancia del bordillo de la vía (Figura 45).

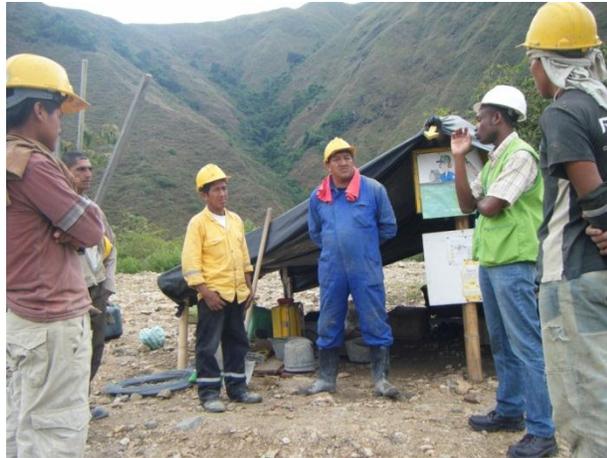
Figura 46. Capacitación al personal de la obra

Se observó las capacitaciones realizadas por el residente ambiental al personal de obra mediante charlas informativas y educativas. Respecto a este programa en este periodo el contratista realizó una capacitación en cada puesto de trabajo el 11 de Noviembre de 2011 llamada “Protección de fauna silvestre”, (Figura 46). Estas se realizan cada dos (2) meses.

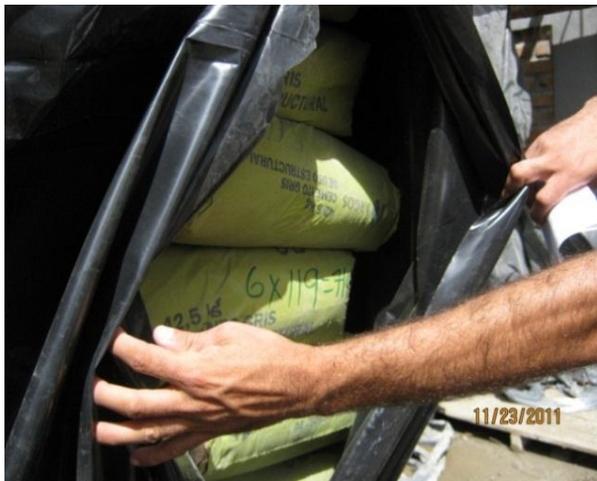
Figura 47. Cemento

Se verificó que el área donde se iban a ubicar las oficinas del contratista, se esta utilizando como bodegas techadas para el acopio de cemento y otros insumos de construcción, (Figuras 47, 48, 49 y 50). Estos materiales se encuentran ubicados en el patio 1 de la Planta.

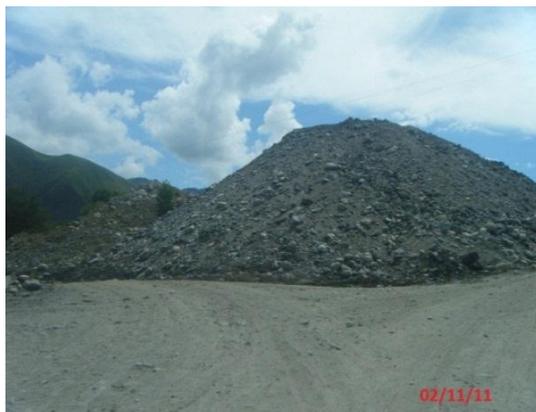
La planta cuenta con áreas de acopio de materiales pétreos (Grava, arena y piedra) en el patio 3, utilizados para conformar la estabilidad de la vía, en este lugar se evidenció que el material triturado no se cubre (Figuras 55 y 56), esta actividad se debe realizar con polietileno para evitar contaminación y enfermedades a los operarios por exposición de material particulado, pero esta actividad no se cumple a cabalidad, ya que solo se evidenció en el mes de Diciembre (Figura 57).

Figura 55. Acopio de material crudo

- El piso se protegerá colocando tablestacado en el que se irá apilando el material por utilizar. Todo material que genere emisiones de partículas permanecerá totalmente cubierto con lonas o plástico o en su defecto el contratista ejecutará la medida necesaria para evitar la dispersión de partículas en las zonas de acopio temporal de materiales granulares.

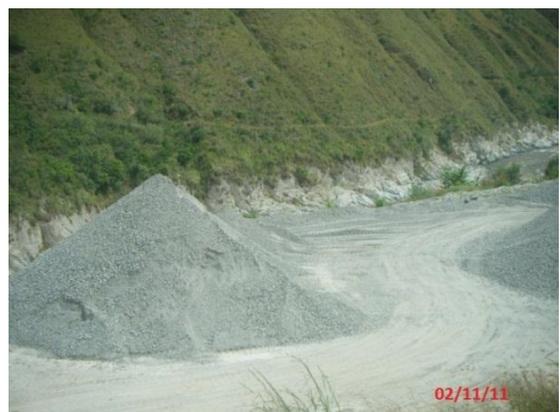
Figura 56. Acopio de material triturado

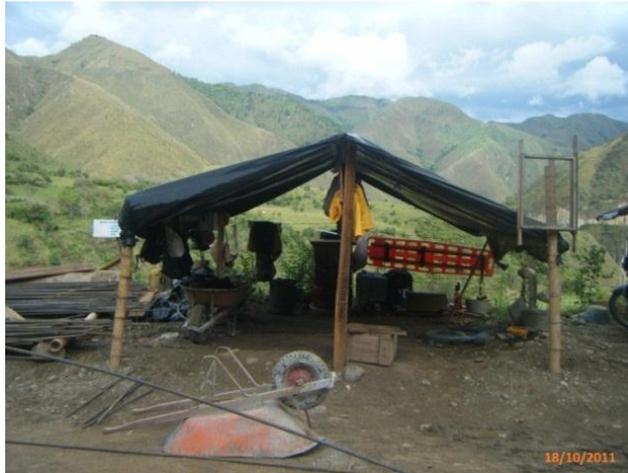
**4.6.2 Centros de acopio temporal.** Se observó que las zonas donde se instalan los campamentos temporales se dejan organizadas, limpias y en adecuadas condiciones de seguridad, por lo tanto no se presentan inconvenientes ambientales en estos lugares, (Figura 58).

Figura 58. Centro de acopio temporal

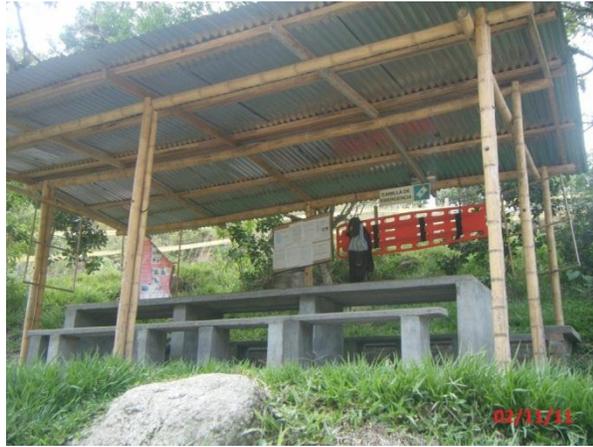
Se observó que todos los centros de acopio ubicados en los patios de la Planta y en la vía cuentan con el equipo (Botiquín, camilla, brigada de emergencia y cartelera informativa) exigido por el PAGA, (Figura 59 y 60). El cemento y la madera se encuentran ubicados en repisas para evitar su deterioro y contacto del material con las aguas lluvias.

Figura 60. Equipo del centro de acopio de la planta
