FORMULACIÓN DEL PLAN DE CONTINGENCIA PARA LA EMPRESA DE
ACUEDUCTO Y ALCANTARILLADO DE POPAYÁN S.A ESP. PARA LAS
BOCATOMAS DE LOS RÍOS MOLINO, PIEDRAS Y PALACÉ, SUS LÍNEAS
DE CONDUCCIÓN Y PARA LOS PRINCIPALES COLECTORES DEL
SISTEMA DE ALCANTARILLADO MUNICIPAL

UNIVERSIDAD DEL CAUCA
FACULTAD DE INGENIERÍA CIVIL
PROGRAMA INGENIERÍA AMBIENTAL
POPAYÁN
2012

Informe final de Trabajo de Grado, modalidad de investigación como requisito
para optar por el título de Ingenieras Ambientales

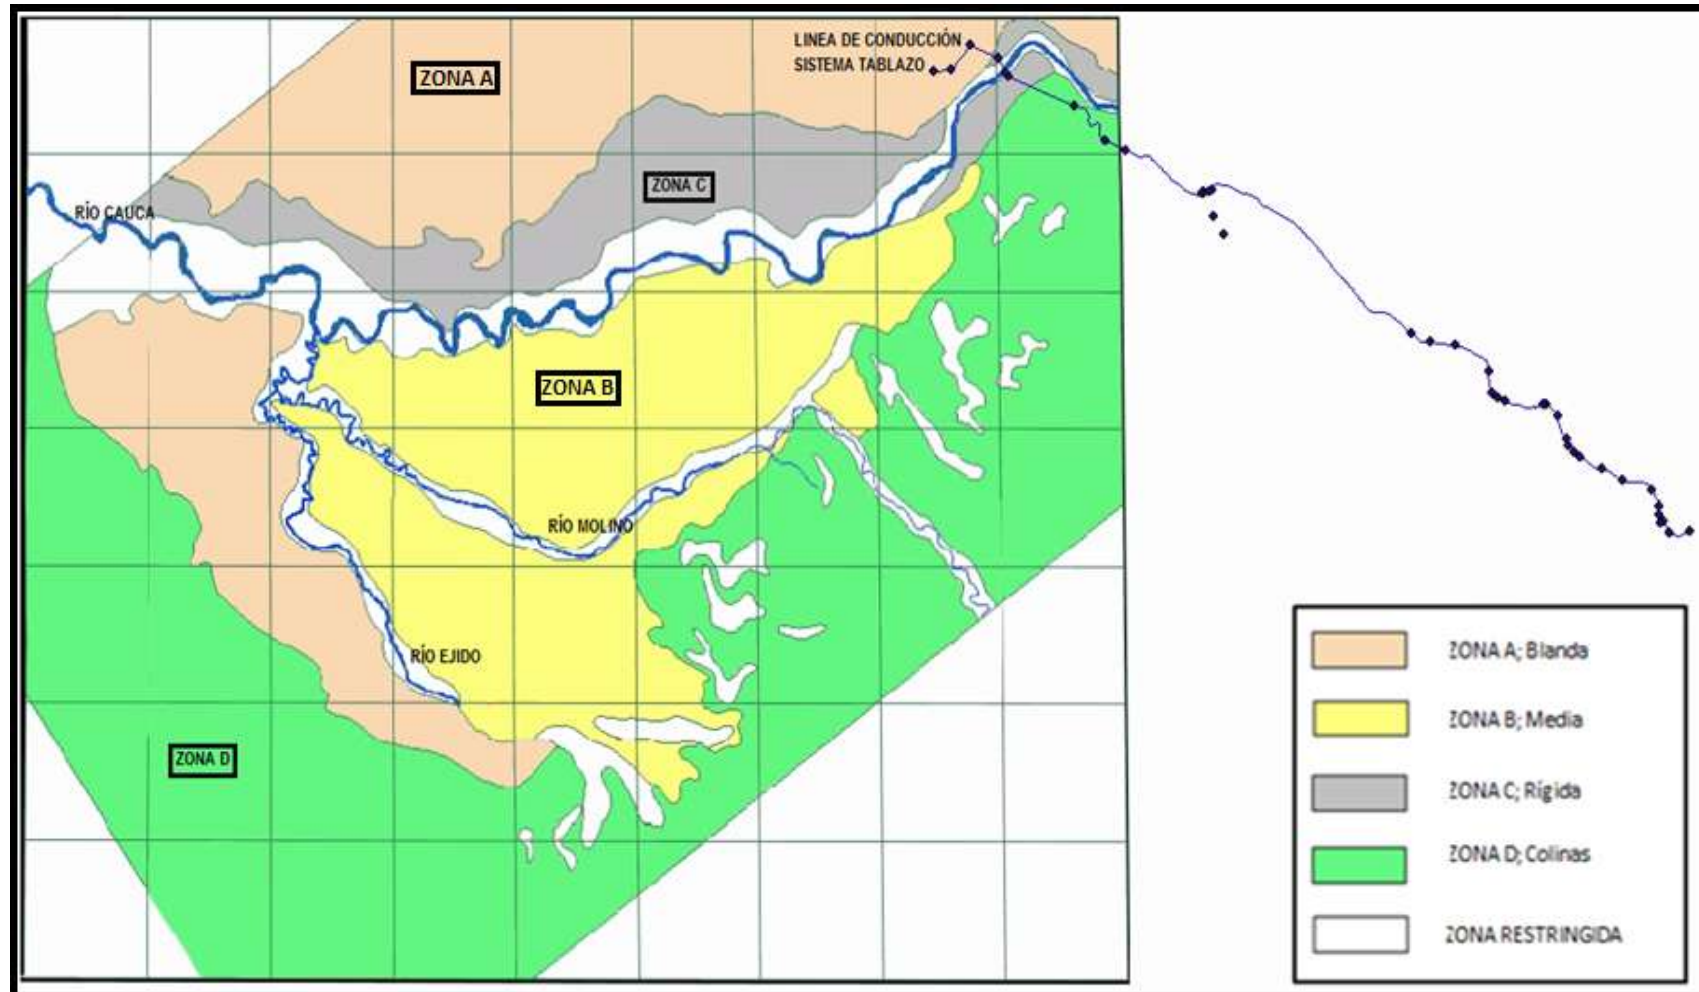
Figura 6. Mapa de microzonificación de Popayán con la línea de conducción del sistema Tablazo

En cuanto a las características del suelo que atraviesa la línea de conducción evidenciados en el mapa de microzonificación Figura 6. (Anexo A. Resumen de las características de microzonificación del tramo de la línea de conducción del sistema Tablazo).

La zona A y la zona restringida, representan una mayor amenaza para los tramos de la línea de conducción debido a que son suelos blandos cubiertos por depósitos sedimentarios geológicamente recientes, acumulados sobre la planicie. Tienen la característica de que las ondas sísmicas presentan una menor longitud y mayor amplitud, causando una mayor agitación de la superficie del suelo. Mientras que la zona D está conformada por zonas circundantes de colinas (ignimbritas antiguas) con nivel freático mayor a las zonas A, B y C en las cuales se encuentra a 1.4m de profundidad, y la zona C son suelos blandos de poco espesor sobre estratos duros conformados por aluviones cercanos al río Cauca. De la zona D y C se sabe que su respuesta ante los sismos es mejor, ya que la longitud de la onda sísmica es mayor que la amplitud causando un movimiento más leve en la superficie que las anteriores.

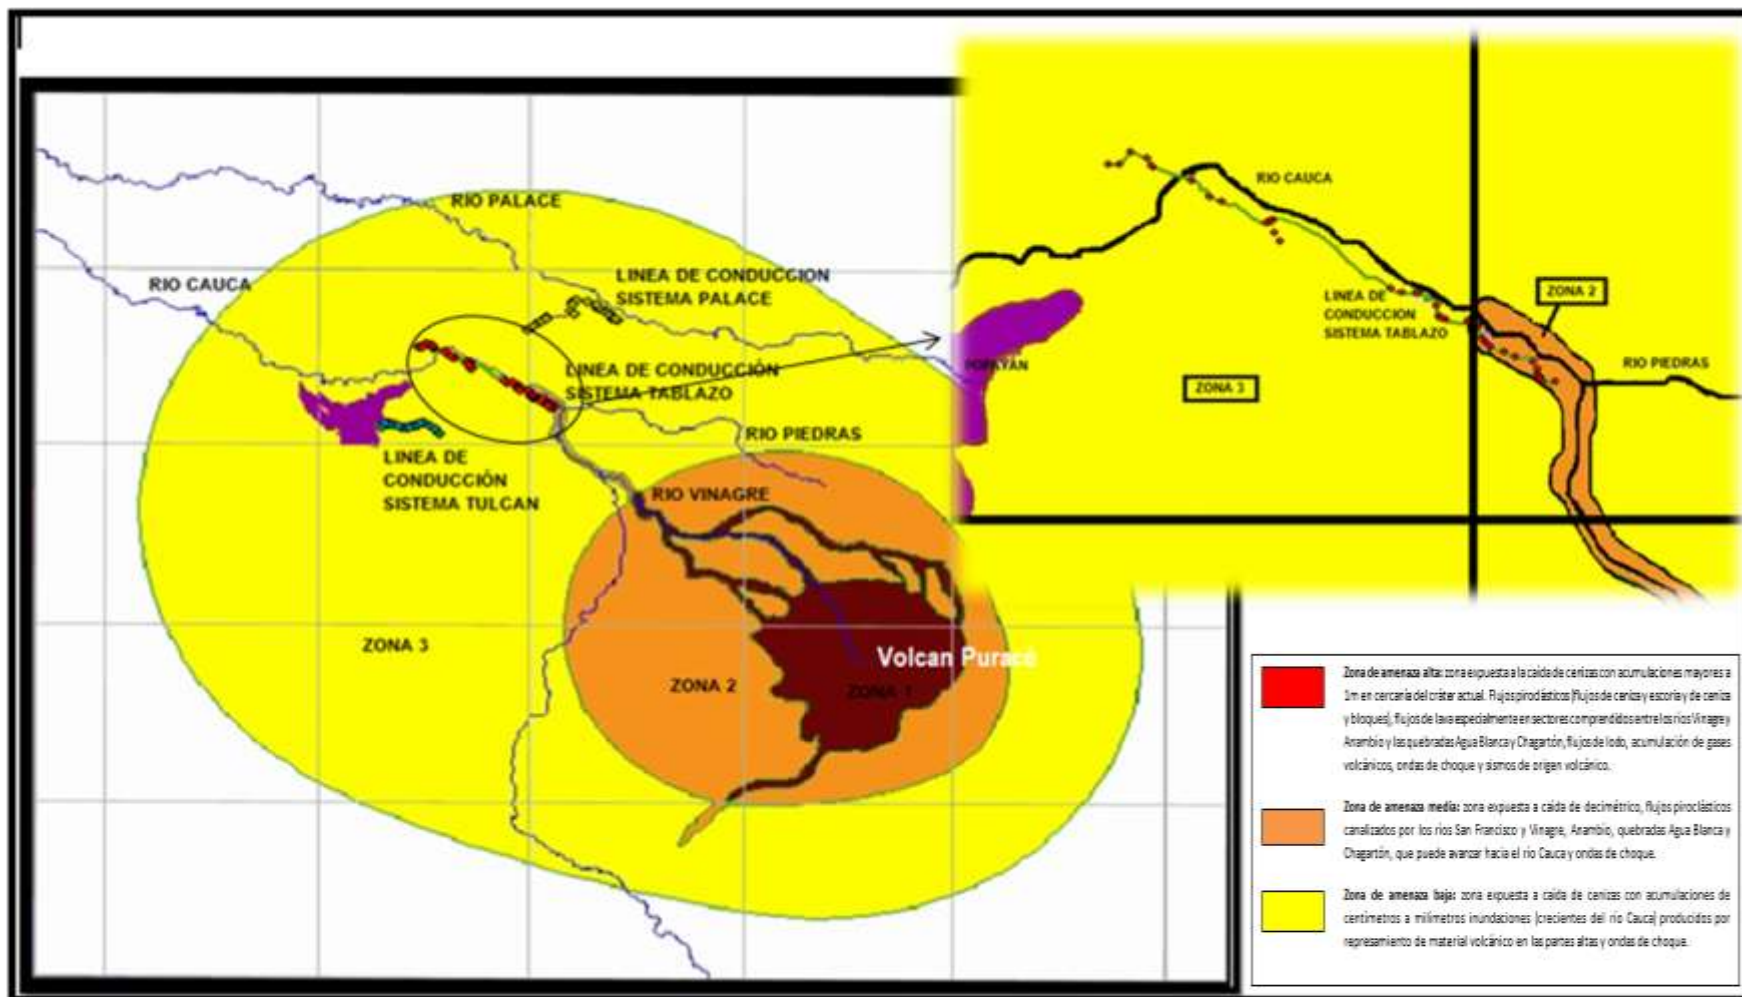
Figura 7. Área de influencia del volcán Puracé, con las líneas de conducción del sistema Tablazo

Ya que aproximadamente 1,87 km de la línea de conducción desde la bocatoma se encuentran en la zona 2, de amenaza media, donde se presenta caída de cenizas y flujos de lodo con acumulaciones de orden disimétrico, flujos piroclásticos canalizados por los ríos san Francisco y Vinagre, Anambio, quebradas Agua Blanca y Chagartón que pueden avanzar hacia el río Cauca y ondas de choque (ATLAS), es posible que al presentarse este evento y debido a la cercanía del sistema con el cauce del río Cauca se desencadenen otros eventos amenazantes como represamientos y avalanchas que afecten al sistema. Por tanto de acuerdo a la metodología adoptada este evento se califica como **posible** ya que puede suceder o es factible que suceda por que no existen razones históricas y científicas para decir que no sucederá.

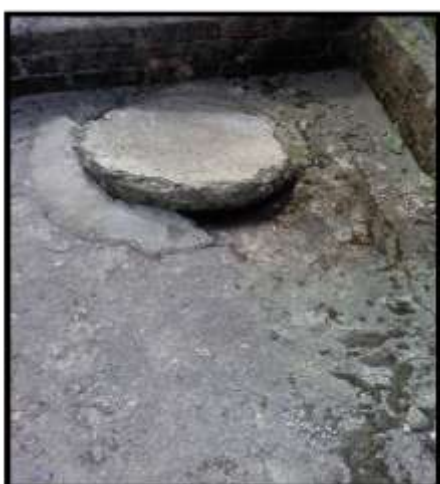
Figura 13. Cámara de quiebre en la vereda Paraíso

En el recorrido de campo se identificó una cámara de quiebre ubicada en la vereda el Paraíso con coordenadas N 2,472051, W-76,56616, la cual se encuentra aislada con una estructura de concreto y malla, pero al tener comunidad cercana y poca vigilancia el candado ha sido violentado y la recamara es destapada con el fin de acceder al agua para refrescarse y para las fiestas de Pubenza, como lo relataron los residentes de la zona. Analizando estos factores y ya que este tipo de evento se registró en el pasado, el comportamiento se califica como **probable**.

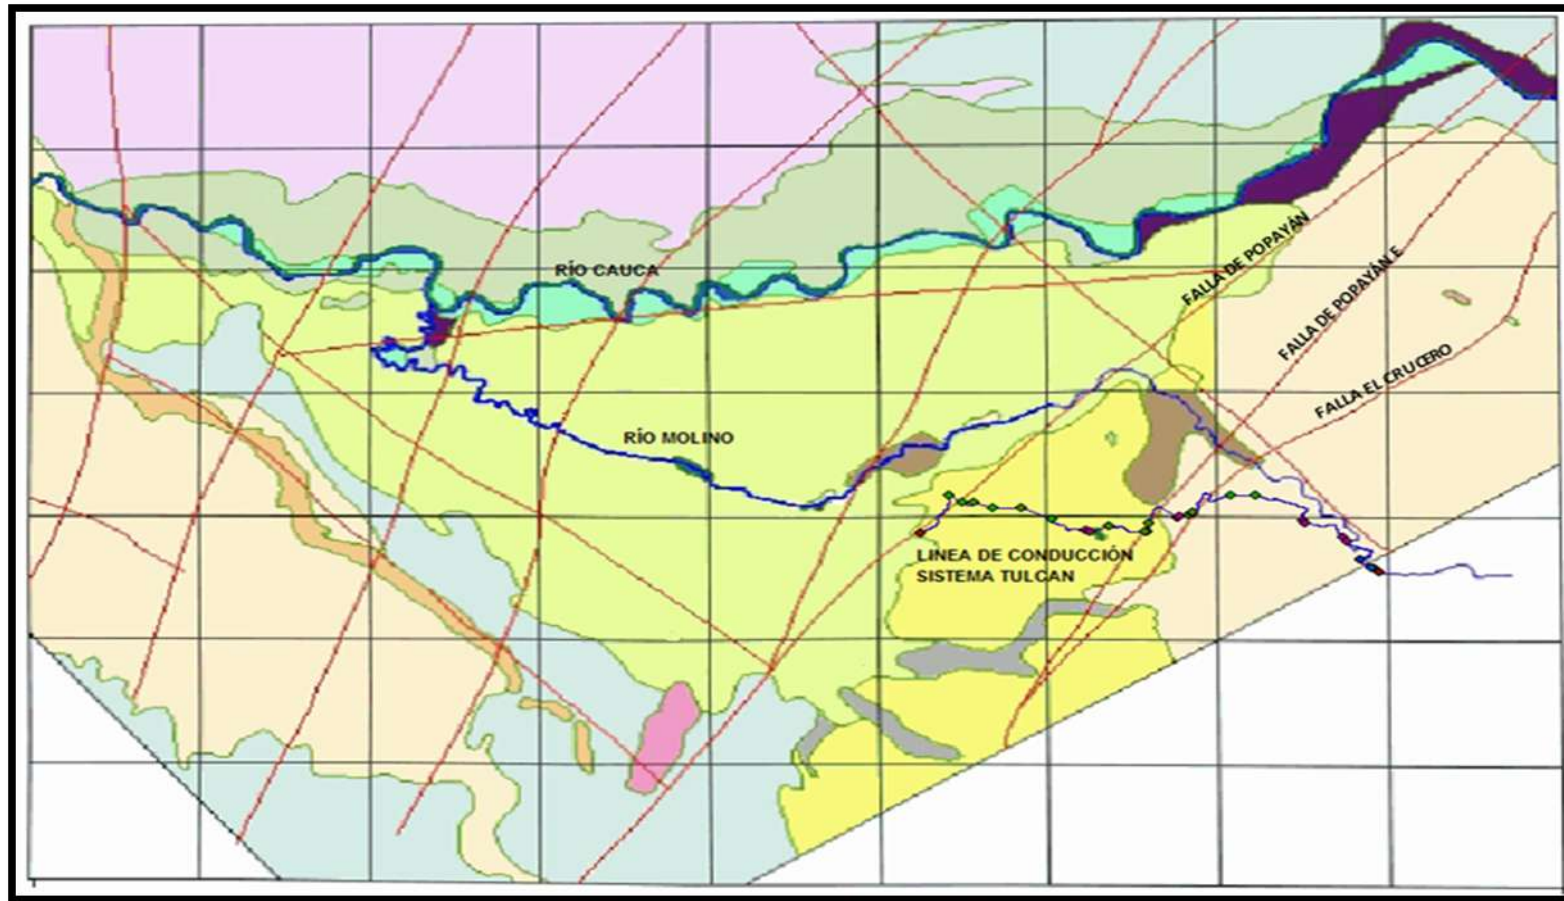
Figura 16. Mapa de las fallas geológicas de Popayán con la línea de conducción del sistema Tulcán

Sismos. Teniendo en cuenta que los movimientos sísmicos están directamente ligados a las fallas, y que existe evidencia de los daños que causó el terremoto de 1983 al sistema por el movimiento de la falla Popayán, se identificó que la línea de conducción del sistema atraviesa las fallas Popayán, Popayán Este y el Crucero Figura 16, las cuales presentan actividad moderada, representando una gran amenaza para el sistema, además de no contar con fuentes alternas que presten el servicio a los usuarios.

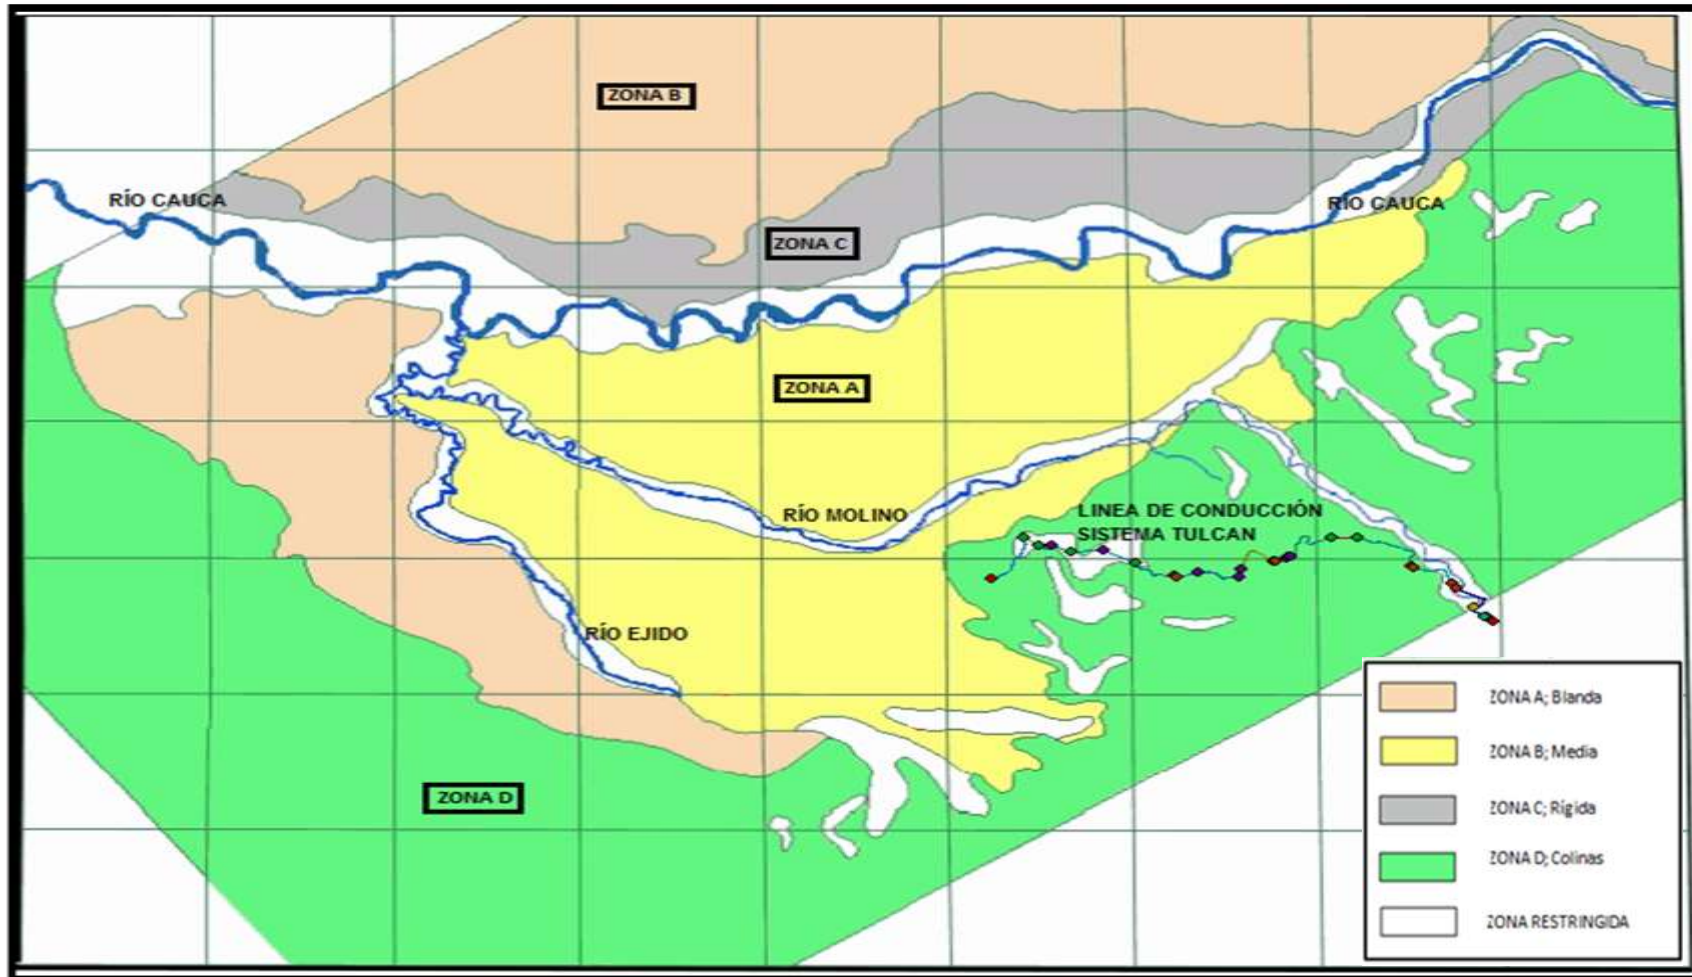
Figura 17. Mapa microzonificación de Popayán con la línea de conducción del sistema Tulcán

Como se sabe el tipo de suelo juega un papel muy importante, ya que la severidad con que se sienta un sismo en la superficie depende en gran parte a la respuesta que tiene ante la influencia de las ondas sísmicas, por lo tanto de acuerdo al estudio de microzonificación de Popayán Figura 17, el sistema hace su recorrido en suelo tipo D, es decir, suelo de colinas, donde se amplía la longitud de la onda sísmica por lo que solo se siente un leve movimiento en la superficie, no influyendo en la susceptibilidad del sistema, por lo tanto el comportamiento de este evento según la metodología adoptada es **probable** ,ya que existen razones y argumentos técnicos, científicos para creer que sucederá.

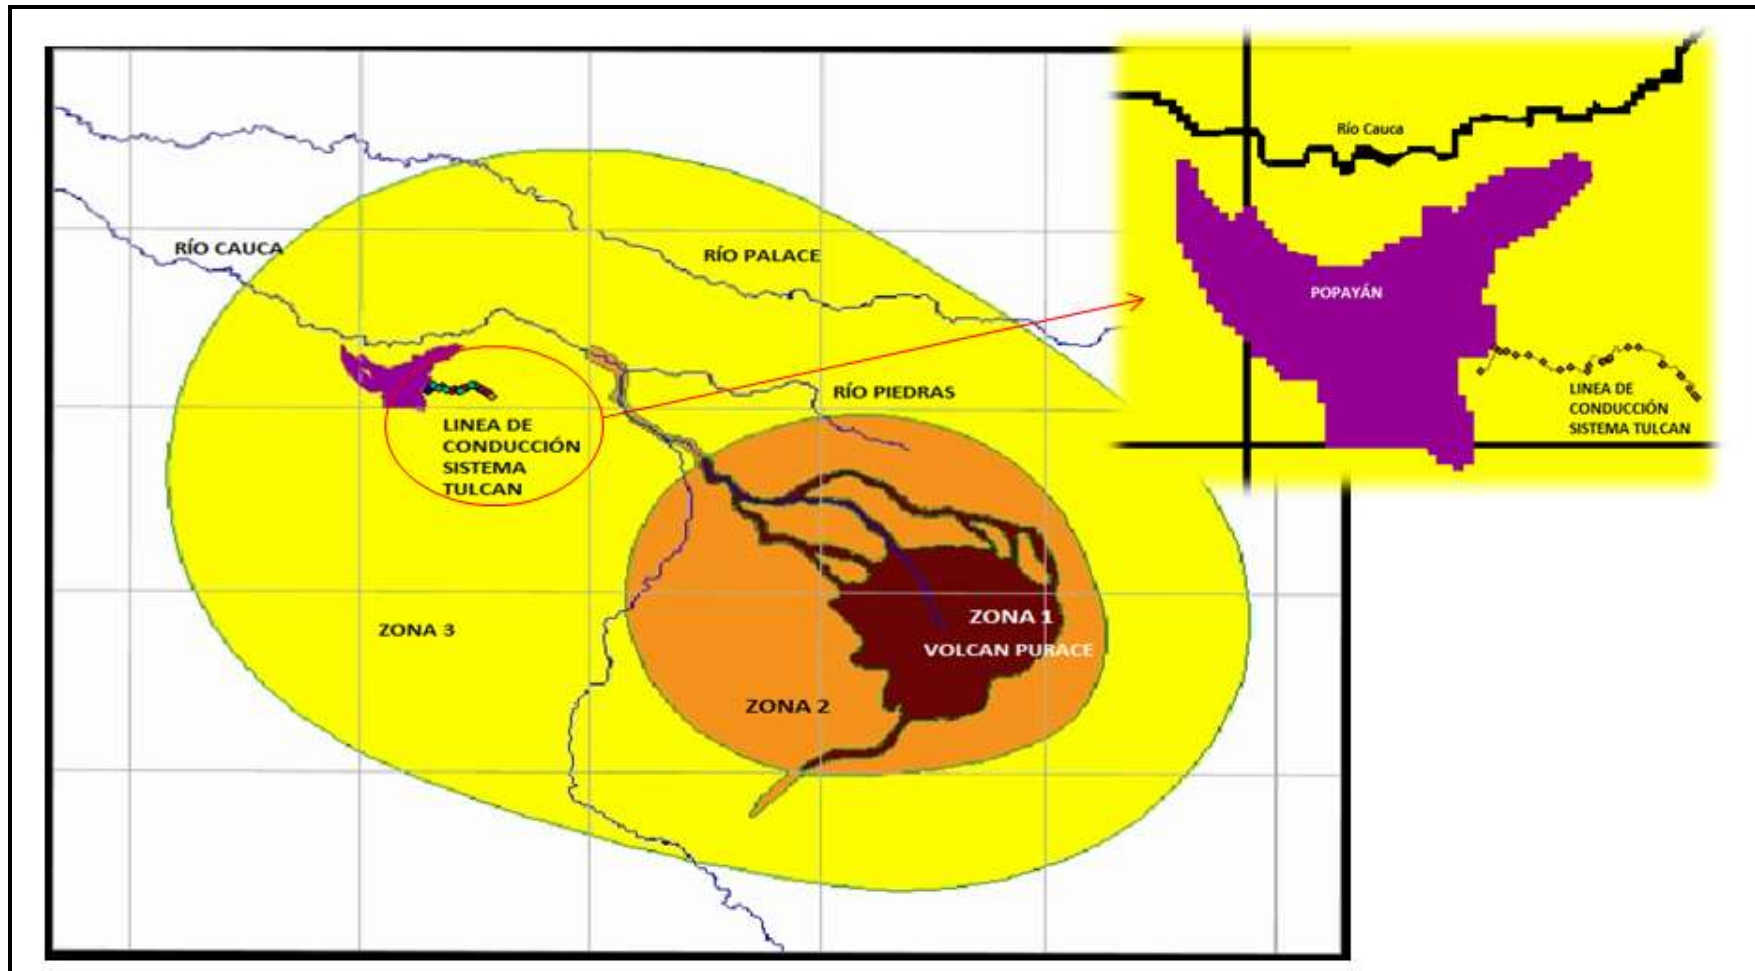
Figura 18. Mapa de Influencia volcanica del Puracé con la linea de conducción del sistema Tulcán

Erupciones volcánicas. Teniendo en cuenta que el volcán Puracé se encuentra activo en un estado base que se caracteriza por un estado de reposo o quietud, y que la línea de conducción se encuentra ubicado en la zona 3 de influencia volcánica (ver figura 18), la cual corresponde a amenaza baja donde se reportan caída de cenizas con acumulaciones de centímetros a milímetros y crecientes del río Cauca producidas por represamiento de material volcánico en la parte alta y ondas de choque (Instituto de Investigaciones en Geociencias, Minería y Química (INGEOMINAS), 1999), se analiza que este evento puede suceder, ya que no existen razones históricas y científicas para decir que no sucederá, por esto el comportamiento es calificado como **posible**.

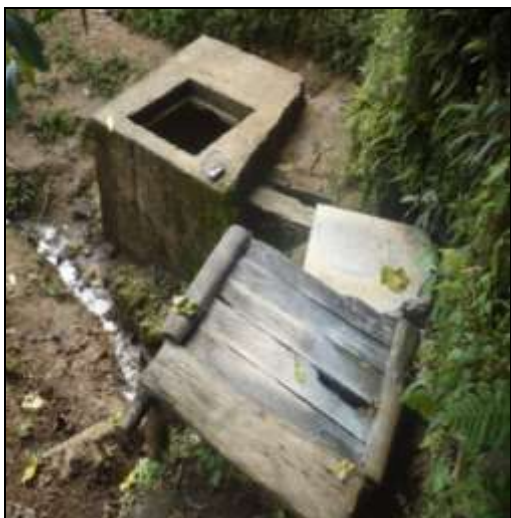
Figura 19. Primera cámara de quiebre destapada vereda Pomona

Contaminación hídrica. En el reconocimiento hecho en campo se identificaron varias cámaras de quiebre que no cuentan con la tapa requerida para evitar que se viertan sustancias extrañas u ofensivas, las cuales se encuentran ubicadas en la parte de la vereda Pomona, la primera es ubicada en N 2,444331 W -76,593417, la segunda N 2,442945 W -76,588691 y por ultimo N 2,443498 W -76,591766 las cuales son utilizada para labores de lavado de ropas y en general para labores domésticas, por lo tanto el comportamiento de este evento se califica como **probable**.

(N 2,444331 W -76,593417)

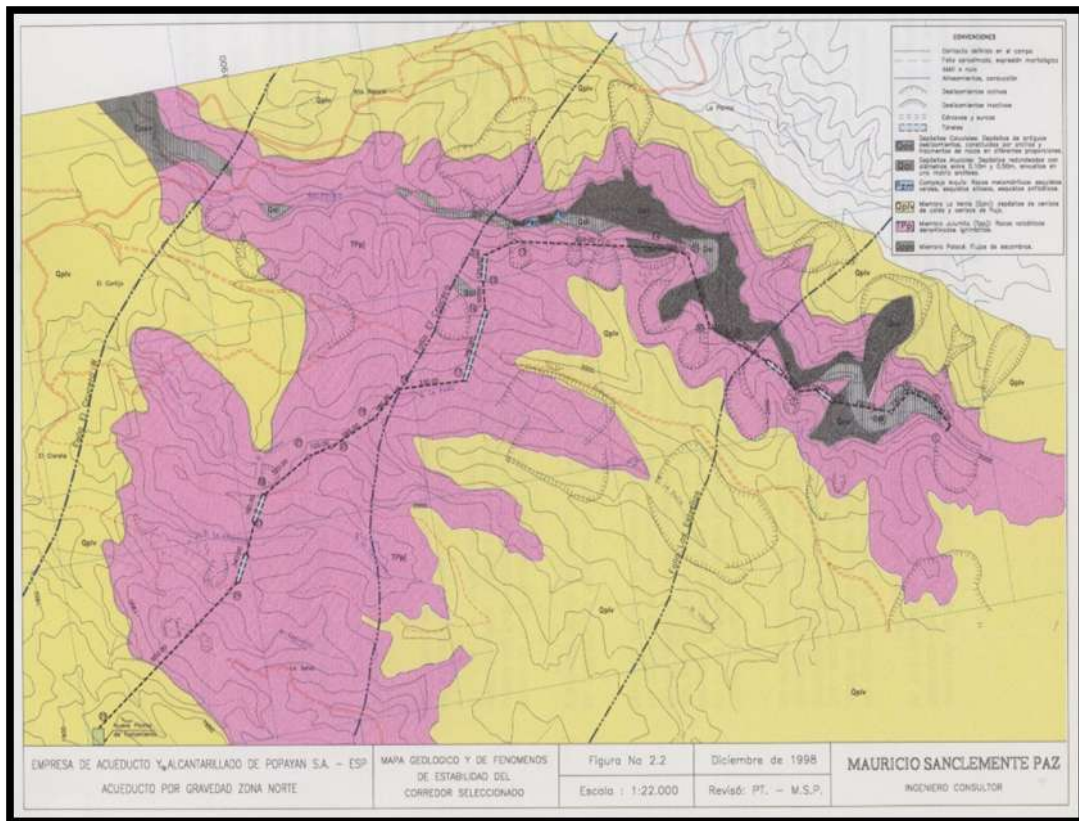
Figura 24. Mapa geológico y de fenómenos de estabilidad del corredor seleccionado

De la figura se determina que las fallas Las Estrellas y El Crucero son atravesadas por la línea de conducción aproximadamente en la abscisa K1+500 y en el cruce de la quebrada La Paila respectivamente. Aunque estas presentan fuertes rasgos de actividad tales como silletas, escarpes y quiebres del terreno, en la actualidad no hay indicios de presentar fuertes efectos en la zona de estudio, además el corredor seleccionado para la ejecución del proyecto presenta menor acción de las grandes fallas. Otro factor que se tiene en cuenta para esta calificación es la evidencia encontrada en campo, donde se notan alteraciones en los taludes próximos a la línea de conducción Figura 25.

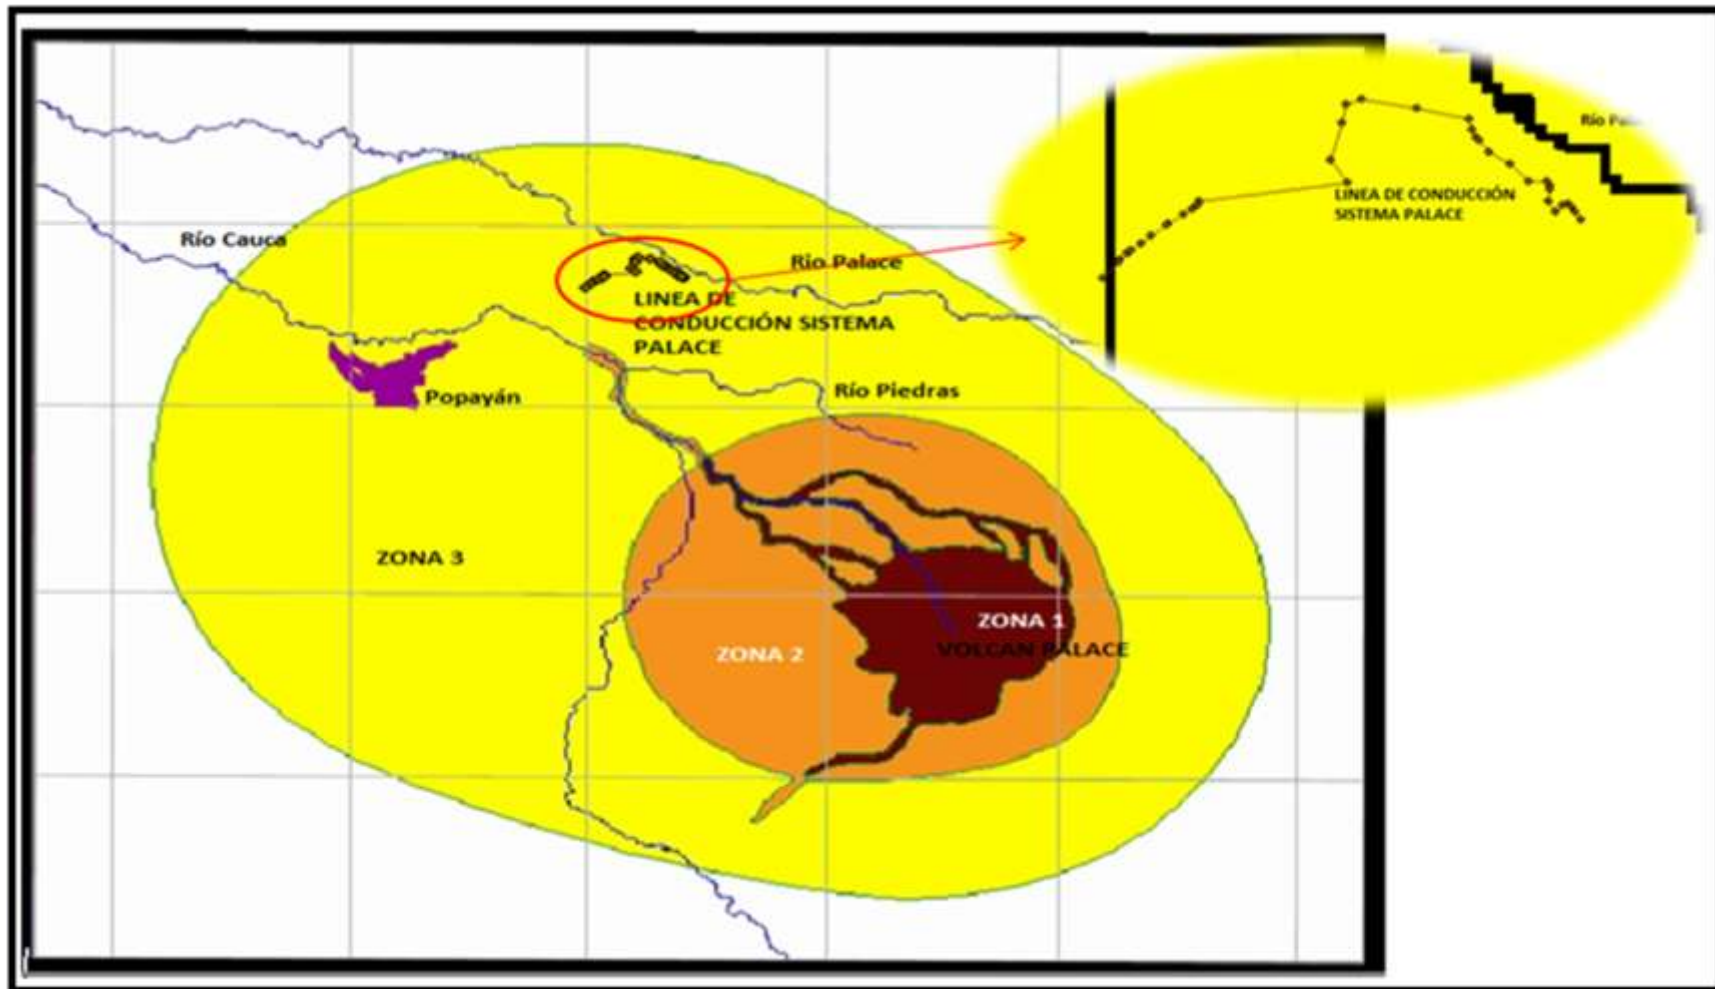
Figura 26. Mapa de Influencia volcanica del Puracé con la linea de conducción del sistema Palacé

Erupciones volcánicas. De manera similar a los otros dos sistemas de acueducto se tiene en cuenta la información para establecer la calificación de esta amenaza para el sistema Palacé, encontrando que el volcán Puracé se encuentra activo en un estado base, que se caracteriza por un estado de reposo o quietud, y que la línea de conducción se encuentra ubicado en la zona 3 de influencia volcánica, la cual corresponde a amenaza baja donde se reportan caída de cenizas con acumulaciones de centímetros a milímetros y crecientes del río Cauca producidas por represamiento de material volcánico en la parte alta y ondas de choque (Instituto de Investigaciones en Geociencias, Minería y Química (INGEOMINAS), 1999), se analiza que este evento puede suceder, ya que no existen razones históricas y científicas para decir que no sucederá, por esto el comportamiento es calificado como **posible**.

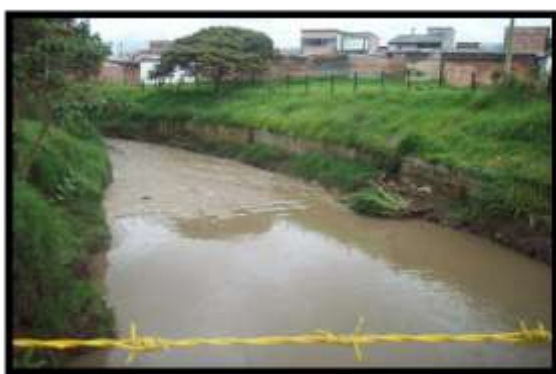
Barrio Minuto de Dios (puente río Ejido), se genera represamiento de las aguas por la topografía del lugar.

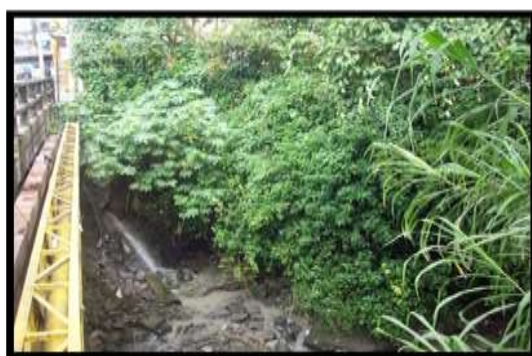
Puente Chune, descarga río Molino, se genera represamiento del agua residual al no caer directamente en la fuente receptora.

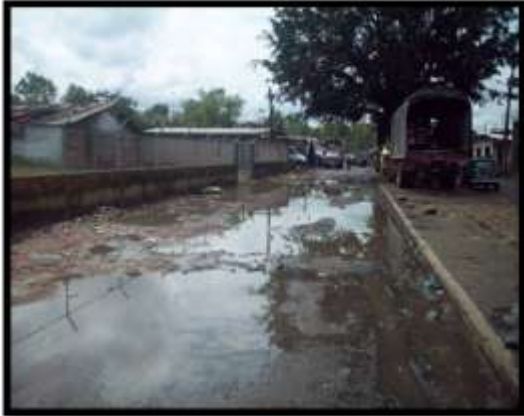
Colector y sumideros del barrio Bolívar obstruidos

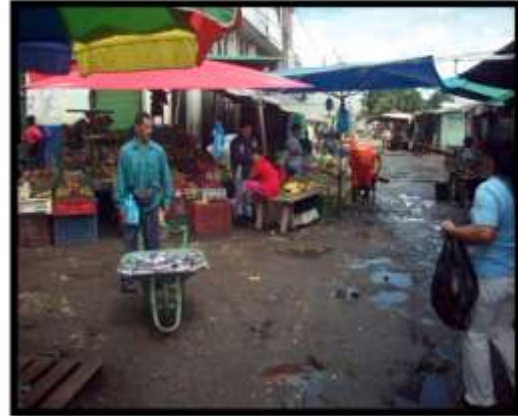
Sumideros del barrio Bolívar obstruidos.

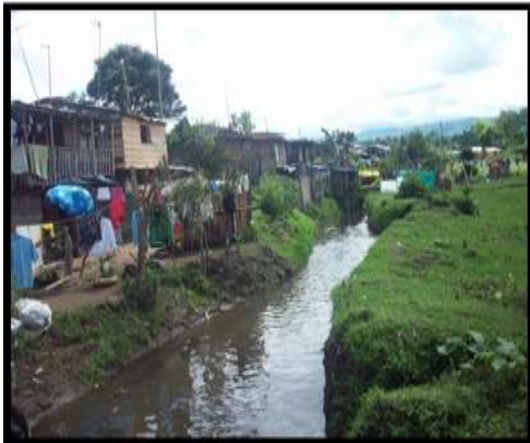
Invasión aledaña a la quebrada Pubús, el colector se encuentra ubicado bajo la invasión por lo que no es posible realizar limpiezas.

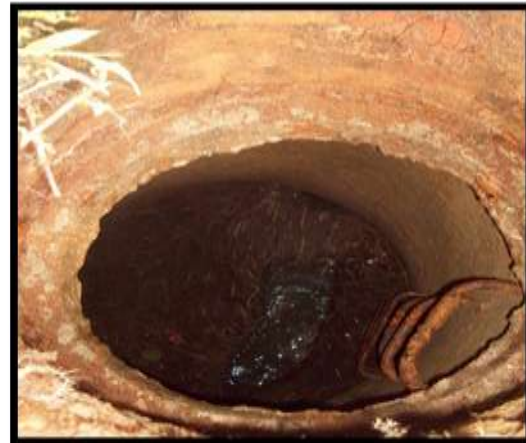
Barrio retiro bajo, la cámara esta obstruida por raíces y materiales arrastrados.

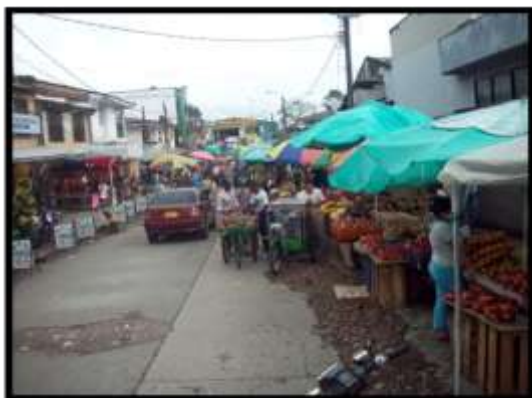
Barrió La Esmeralda. Sumideros y colectores ubicados de bajo de los puestos de ventas, donde se obstruyen por los residuos sólidos

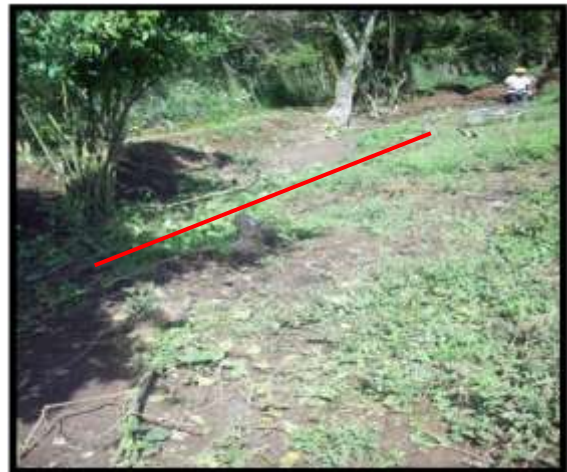
Barrio Antonio Nariño, el colector colapso debido a la filtración y raíces de un árbol

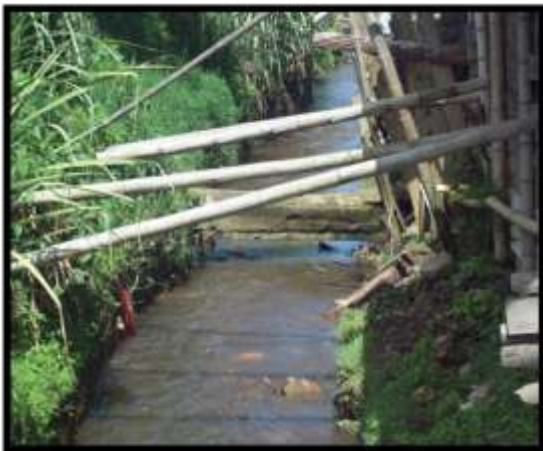
Pontón ubicado sobre la quebrada Pubús, tiene aproximadamente 40 años.
Fuente: Propia del estudio

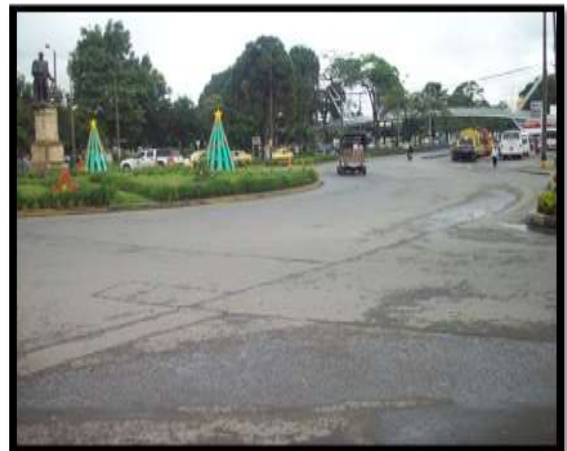
Avenida panamericana, frente al terminal de transportes, el colector tiene aprox. 30 años

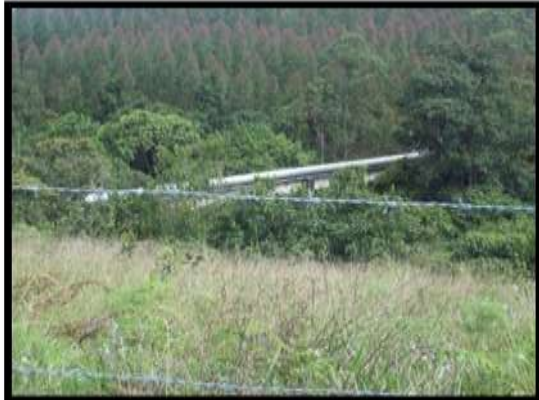
Atentado dinamitero. En cualquier punto del sistema de alcantarillado puede ocurrir este evento, aunque los componentes que se ubican hacia las afueras de la zona urbana son más propensos por la soledad del sector. Como se identificó en campo en la vereda san Bernardino se encuentran ubicados viaductos del sistema de fácil acceso, los cuales no cuentan con vigilancia permanente y están visibles. Figura 38

Viaducto de aproximadamente 35 metros ubicado en la vereda San Bernardino

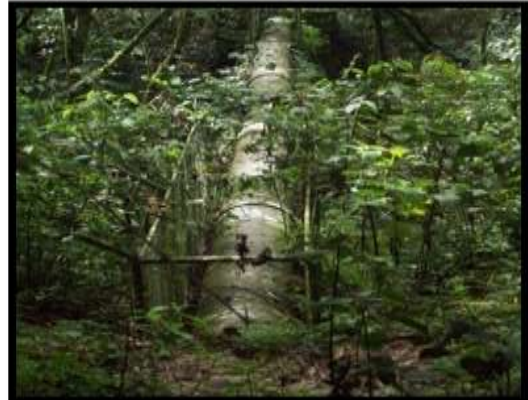
Viaducto de aproximadamente 25 metros ubicado en la vereda San Bernardino
