APOYO Y EVALUACION EN EL SEGUIMIENTO Y CONTROL DEL PLAN DE
MANEJO AMBIENTAL EN EL PROCESO DE INTERVENTORÌA AMBIENTAL AL
PROGRAMA DE ADAPTACION DE LA GUIA AMBIENTAL (P.A.G.A), EN EL
PROYECTO “ATENCIÓN OBRAS DE EMERGENCIA EN LA CARRETERA
POPAYAN – LA PORTADA RUTA 2002 ENTRE EL PR 0+0000 AL PR 67+0370
EN EL DEPARTAMENTO DEL CAUCA”

UNIVERSIDAD DEL CAUCA
FACULTAD DE INGENIERÍA CIVIL
PROGRAMA DE INGENIERÍA AMBIENTAL
POPAYÁN

2012

Informe final de Trabajo de Grado en la modalidad Pasantía como requisito para
optar al título de Ingeniero Ambiental

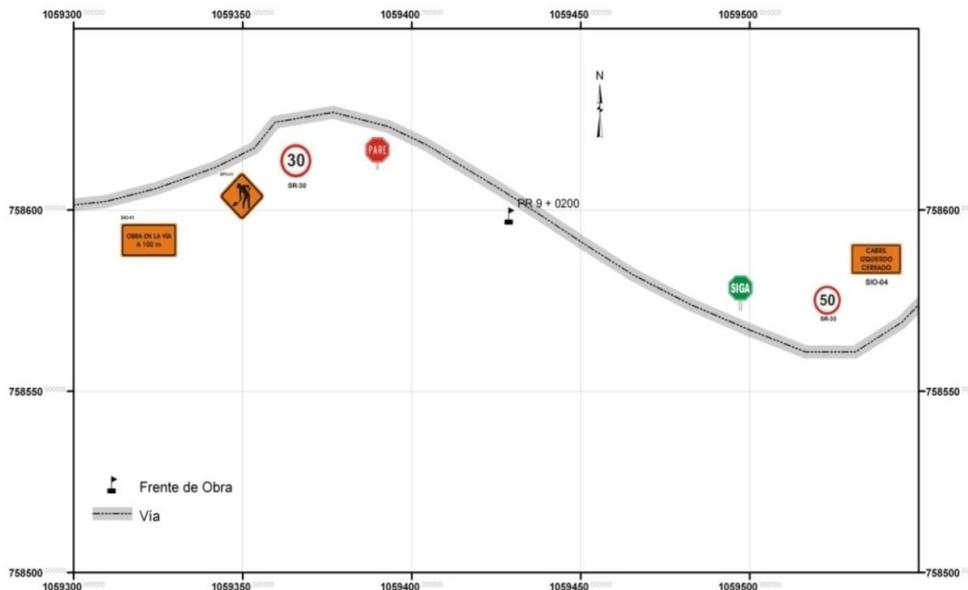
Figura 11. Señalización instalada en el PR 9 + 0200

4.2.1.2 Proyecto 3. Señalización en frentes de obra y sitios temporales. Durante el mes de noviembre la señalización estaba en condiciones aceptables aunque presentaba errores en su instalación en relación a lo dictado por el manual de señalización del INVIAS (Anexo C). En las figuras 11 a 19 se muestra esquemáticamente la señalización encontrada en cada uno de los frentes de obra. En general se aprecia que la señalización se hace con un número bajo de señales las cuales se instalan muy cerca de las zonas de obra sin acatar las distancias recomendadas por el Manual de Señalización del INVIAS..

Se recomendó mediante oficio (Anexo D) instalar la señalización de acuerdo al Manual de Señalización del INVIAS (INVIAS, 2004), observación que no fue acatada de inmediato por el contratista. Con el paso de los meses los puntos de obra se incrementaron y la señalización no dio abasto y presentaba alto desgaste (Figuras 20 y 21), por esta razón se continuó realizando llamados de atención al contratista en este tema. Fue hasta el mes de Enero cuando el contratista inició las mejoras en la señalización implementando pasa calles de inicio y fin de obra (Figuras 22 y 23), el cambio de las señales deterioradas y la instalación de un número mayor de señales para todos los puntos de obra (Figura 24). Es de anotar que a pesar de las mejoras la señalización nunca logró cumplir con el modelo presentado por el Manual de Señalización del INVIAS en un 100%.

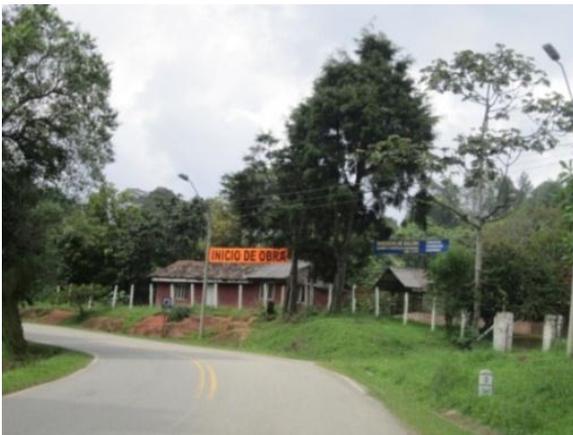
Figura 22. Pasacalles de inicio de obra.

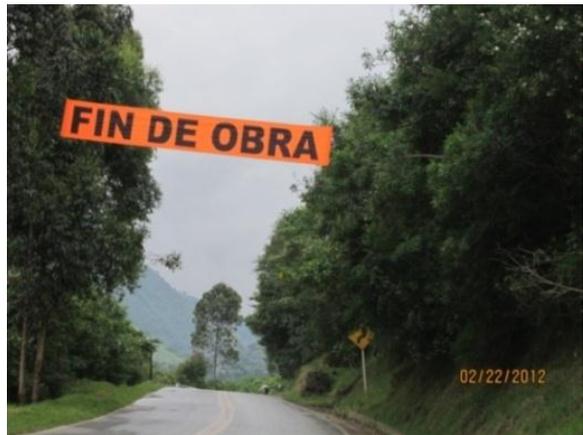
Figura 23. Pasacalles de fin de obra

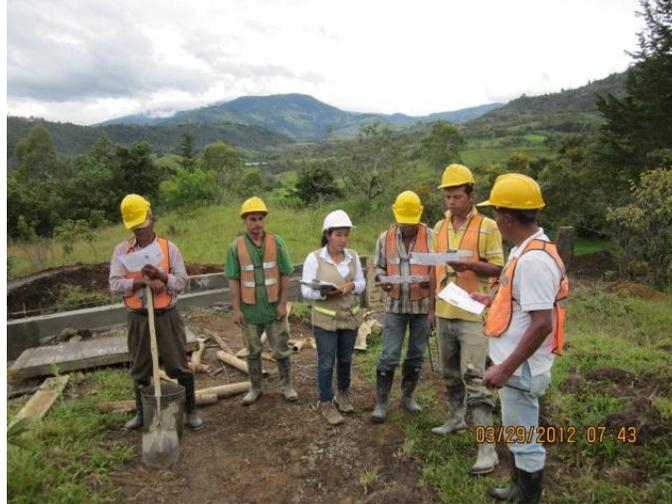
Figura43. Capacitaciones en salud ocupacional.

Se verificó el cumplimiento de las actividades de prevención de enfermedades profesionales, accidentes de trabajo y educación en salud a trabajadores (Figura 43). Estas actividades el contratista las realizó con la asesoría de la ARP Colpatría.

No se observaron procedimientos de reporte e investigaciones de incidentes y accidentes, estadísticas actualizadas sobre accidentes, enfermedades profesionales, ausentismo, letalidad y personal expuesto a los agentes de riesgo de trabajo.
