**INFORME DE PASANTÍA COMO AUXILIAR DE INGENIERÍA CIVIL EN LA  
CONSTRUCCIÓN DE LA ETAPA 3 DEL CONJUNTO HOJARASCA BOSQUE  
RESIDENCIAL, EN LA CIUDAD DE POPAYÁN.**

**INFORME DE PASANTÍA PARA OBTENER EL TÍTULO DE INGENIERA CIVIL.**

**UNIVERSIDAD DEL CAUCA  
FACULTAD DE INGENIERÍA CIVIL  
PROGRAMA INGENIERÍA CIVIL  
POPAYÁN - CAUCA  
2022**

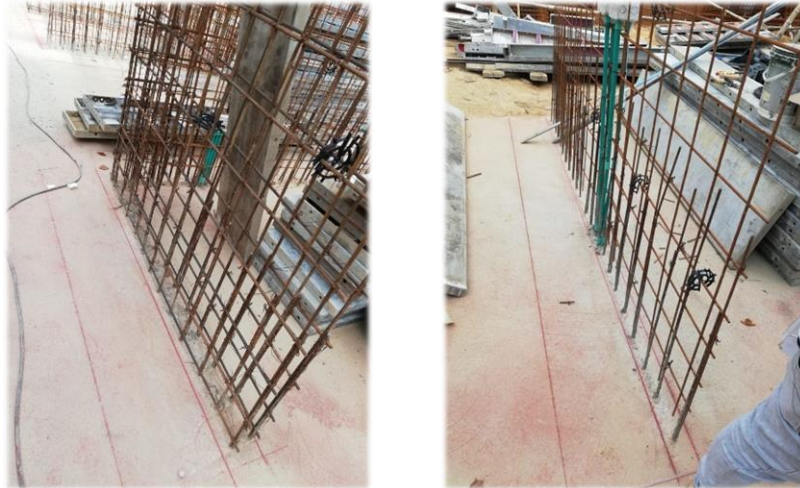
*Imagen 32. Cimbra de muros estructurales.*

Finalizada la cimentación de la torre se procede a cimbrar cada apartamento para revisar que el acero de arranque de los muros este ubicado en el eje correspondiente y por ende la tubería hidráulica y eléctrica esté bien ubicada según planos (Imagen 32. Cimbra de muros estructurales.).

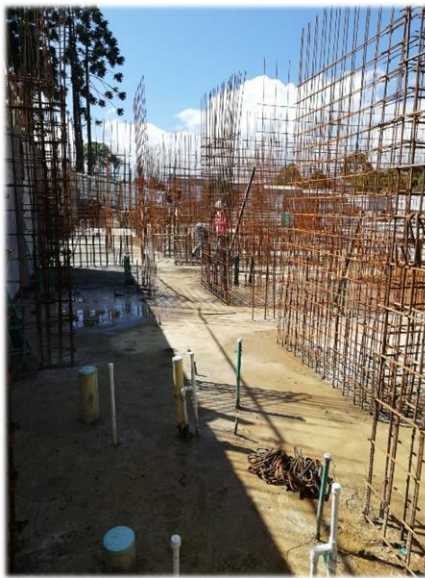
*Imagen 33. Acero instalado en muros estructurales.*

Se inicia con la ubicación del acero de refuerzo de los muros estructurales y elementos de borde, en esta parte se revisó que estuviera tal cual como lo indica las alzadas de los muros estructurales (Imagen 33. Acero instalado en muros estructurales.) y las secciones que hay en la losa de entrepiso. Se chequeó el traslapo mínimo que debe tener la malla y las varillas, esto con el fin de que tuviera el especificado en los planos (Tabla 2. Traslado mínimo del acero.).

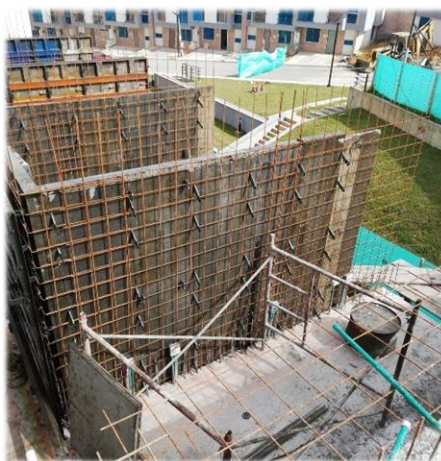
Al encofrar se debía verificar que se ubicaran las corbatas necesarias para unir los paneles de muro entre sí para así evitar fallas al momento del vaciado del concreto.

*Imagen 34. Instalación de corbatas en formaleta de muro.*

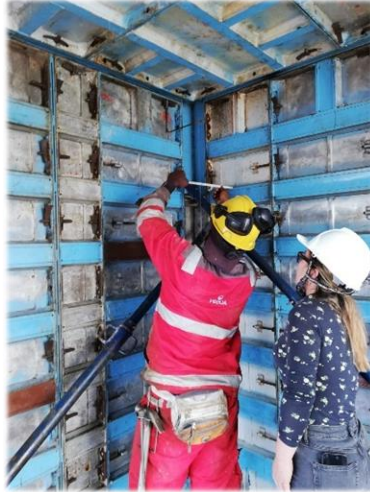
Adicionalmente se debía nivelar, revisar referencia de cimbra y el plomo de los muros, es decir que el elemento estructural esté perpendicular a la losa de entrepiso, evitando así que se encuentren desplomados a la hora de retirar la formaleta.

*Imagen 35. Chequeo de plomo.*

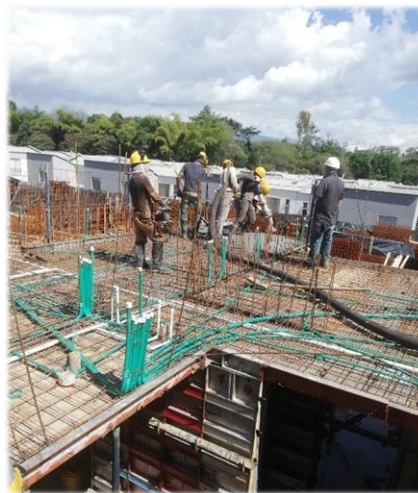
Al momento de vaciar el concreto se debía revisar el uso adecuado del vibrador y el chipote para evitar hormigueos en los muros estructurales. Además de esto se realizaba un continuo control de la tubería eléctrica e hidrosanitaria con el fin de que no se viera afectada por la manipulación del vibrador, palas y el peso de la tubería que transportaba el concreto.

*Imagen 36. Vaciado de concreto en apartamento.*

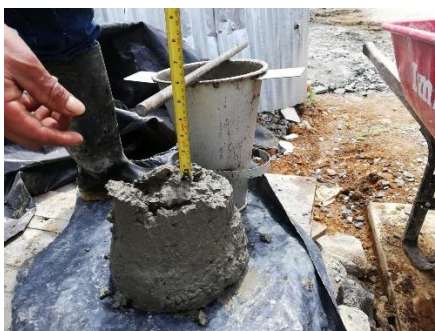
*Imagen 39. Ensayo de asentamiento del concreto.*

El primero es el ensayo de asentamiento del concreto (Imagen 39. Ensayo de asentamiento del concreto.), este se toma según la norma INV E - 404 - 07 “Asentamiento del concreto (SLUMP)”, se revisaba cada mixer que llegaba a obra y se esperaba que no superar el máximo ni estuviera por debajo del mínimo con el cual se pedía. Para la cimentación se pidió con un slump de 6” +/- 1”, para el muro de contención se pidió con un slump de 8” +/-1” y para los muros estructurales se pidió de 9” +/- 1”.

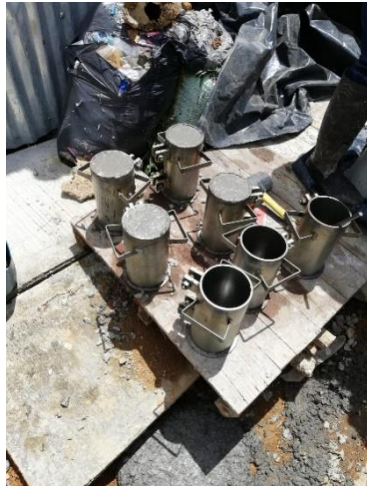
*Imagen 40. Toma de muestra para ensayo.*

El segundo ensayo es la toma de cilindros según la norma INV E - 402 - 07 “Elaboración y curado de muestras de concreto para ensayos de compresión”, este se realiza en los días que había vaciado de concreto y se tomaban 9 muestras para así ensayarlas a los 7, 14 y 28 días después de tomadas las muestras. Este ensayo no se realizaba en obra, el laboratorio venía por las muestras tomadas y se encargaba de hacer llegar los resultados.
