AUXILIAR DE INGENIERÍA EN LA SECRETARIA DE INFRAESTRUCTURA
MUNICIPAL DE POPAYÁN

PROYECTO DE TRABAJO DE GRADO BAJO LA MODALIDAD DE PASANTÍA PARA OBTENER
AL TÍTULO DE INGENIERA CIVIL

PRESENTADO POR:
JUAN DAVID PANCHO VILLARREAL

Universidad del Cauca
Facultad de Ingeniería Civil
Popayán - Cauca

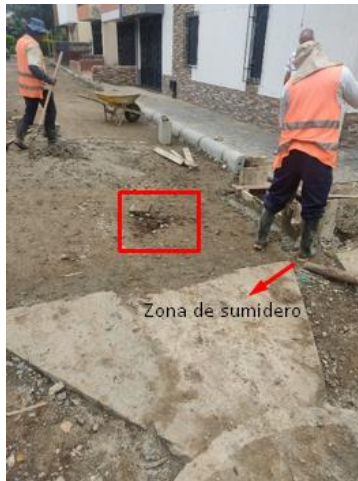
Figura 8. Excavación de apique cerca del sumidero

Se observó el espesor de la subbase en un apique y se midió el ancho y largo de la vía proyectada.

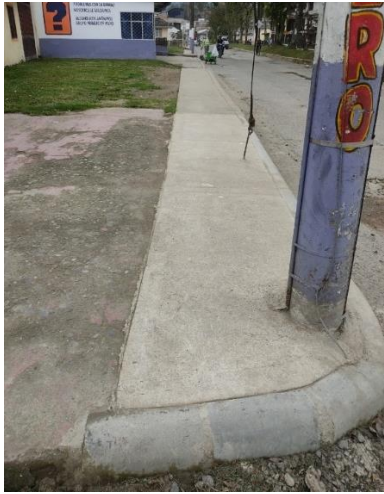
Figura 10. Andén construido y existente

Se realizó la medición del ancho, largo y altura de los andenes construidos medido desde el bordillo y la vía existente como se puede evidenciar a continuación:

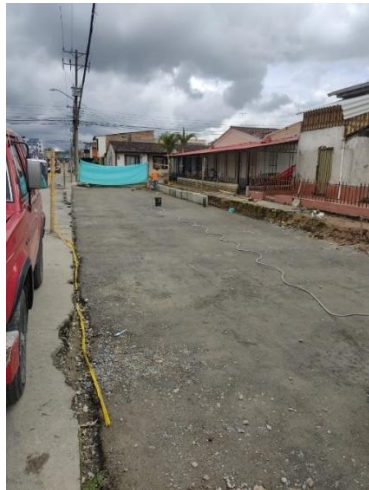
Figura 13. Subbase compactada y excavación de bordillo

Se llevó a cabo la medición de largo y ancho de la bahía existente, se observó la calidad de compactación en la subbase previamente extendida profundidad y se midió el área y profundidad de excavación para instalar el sumidero.

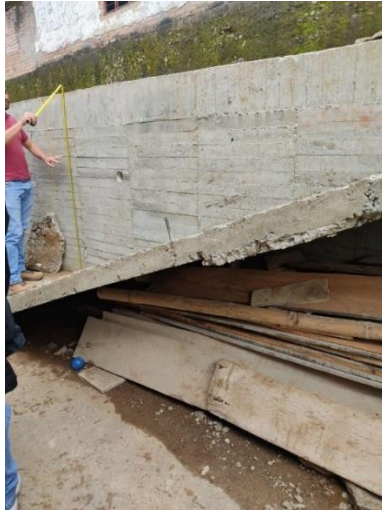
Figura 15. Medición de la altura del muro

Se hizo la medición de alto, ancho y largo de dos muros de contención y se verificaron la cantidad de tuberías en el drenaje del muro.

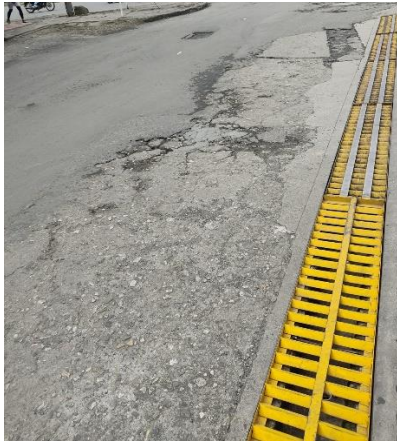
Figura 20. Re parcheo tramo vial existente

Esta visita fue necesaria debido a que se evaluaron posibles mejoras que se van a llevar a cabo en el barrio Kennedy ya que se aprobó el DPS para dicho barrio, con el presupuesto dado se concluyó que se puede ejecutar el re parcheo de un tramo vial, un muro de contención con altura de 1 metro y la fundición de una rampa para una vivienda.

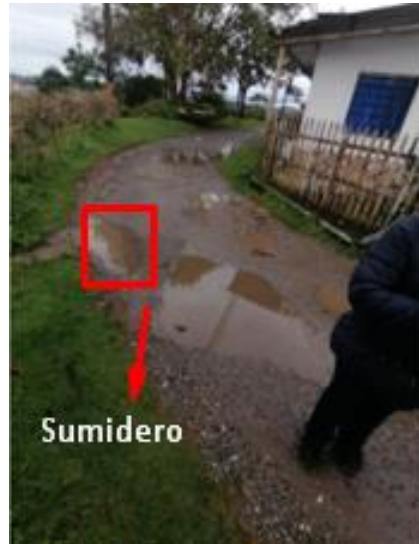
Se evidenció que la zona del talud tiene material de escombros que causa inestabilidad y erosión debido a que no se cuenta con un sistema de drenaje generando erosión por las aguas lluvia.

Figura 23. Posible sitio de ubicación del sumidero y Bordillos Perimetrales

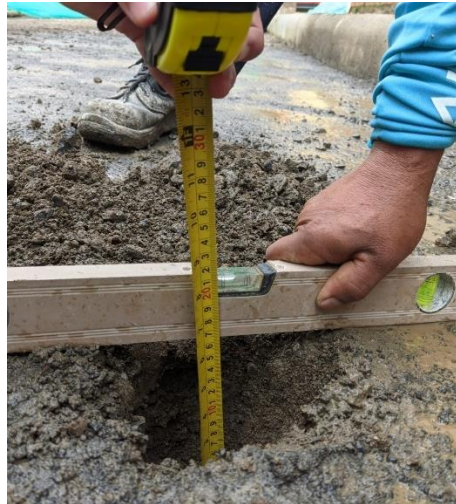
Figura 30. Medición de espesor en el apique No.1

Se llevó a cabo la visita técnica a la obra del Ing. Manuel manzano con el fin de comprobar que el espesor de la sub base sea de 16 cm por medio de 2 apiques en el carril izquierdo de la vía y tomar un registro fotográfico del avance de la obra. Para esta actividad no fue necesaria mano de obra calificada y tuvo una duración de 1 hora.

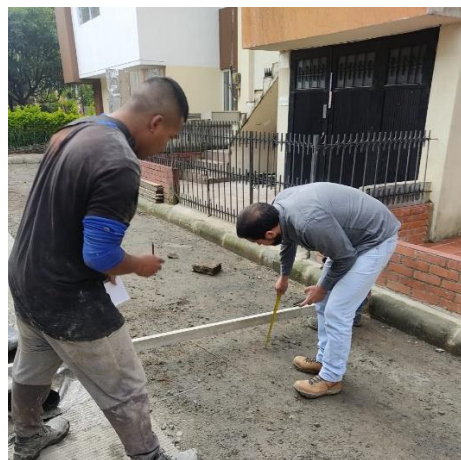
Figura 32. Medición espesor de la formaleta

Se tomaron 25 medidas del espesor de la formaleta para cada día de las cuales se obtuvieron dos medidas promedio de 11.3 cm y 11.25 cm.

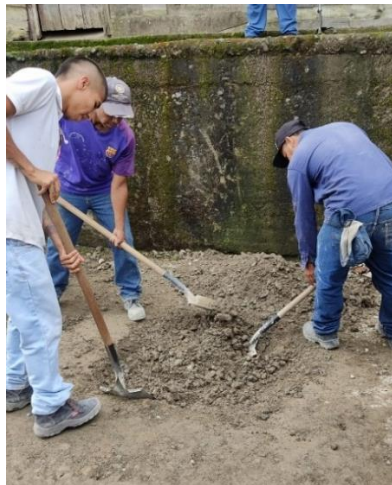
Figura 43. Excavación del apique No. 1

Se llevó a cabo la visita técnica al frente barrio 31 de marzo con el fin de medir espesores de subbase en tres apiques y observar la consistencia de esta. Para estas actividades no se requirió mano de obra calificada y tuvo una duración de 1 hora.

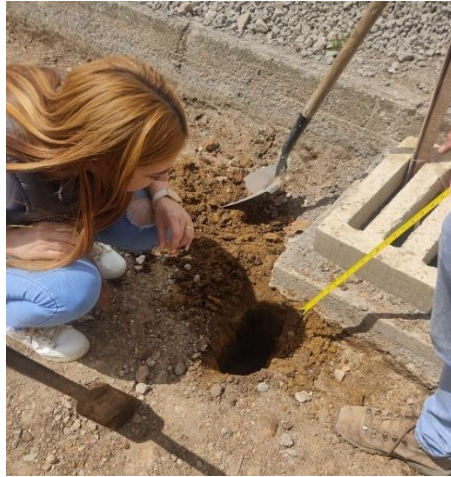
Figura 45. Apique para observar el material y su consistencia

En la presente visita se observó el estado del material de subbase dado que el contratista solicita el implemento de un geotextil. Se observó que el material tiene bastante humedad y debajo de este hay presencia de materia orgánica.

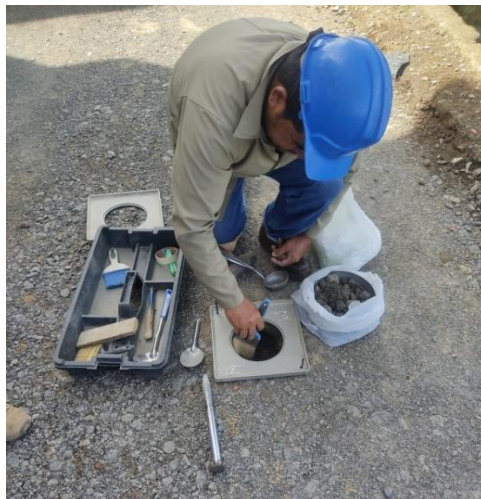
Figura 46. Toma de densidad apique No. 1

Esta segunda visita se llevó a cabo para medir espesores en dos puntos del tramo vial, determinar que si se hayan ejecutado las correcciones dadas anteriormente y realizar el ensayo de densidad con el cono de arena.

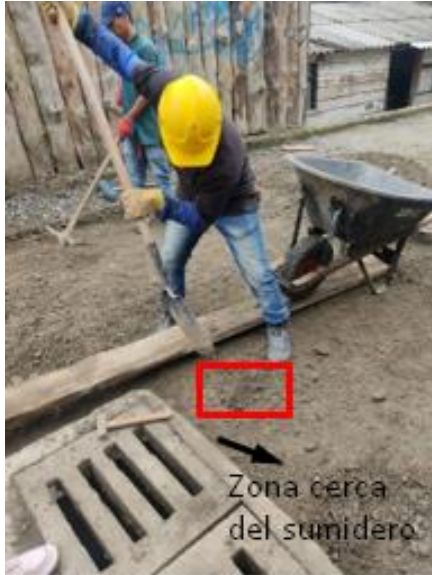
Figura 48. Apique No. 1 cerca del sumidero

La tercer visita se hizo puesto que el especialista de suelos obtuvo dos medidas cerca del sumidero que no cumplían con el espesor establecido, por lo que se tomaron 2 medidas más por esta zona para determinar si había algún problema.

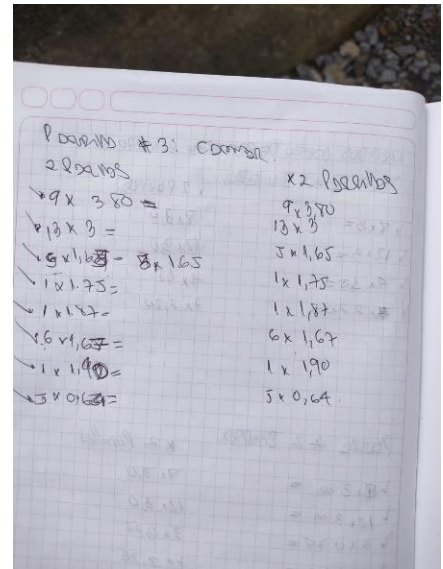
Figura 54. Medidas varillas parrilla de refuerzo

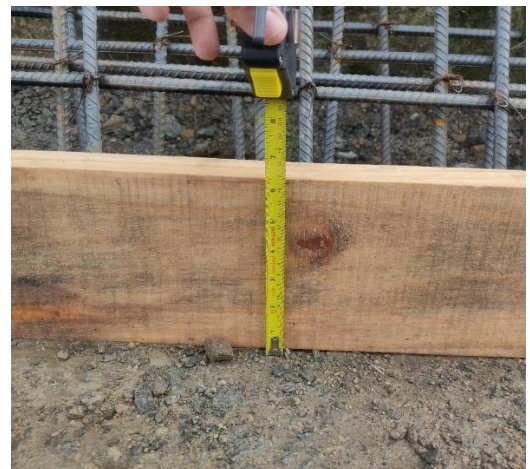
Antes de llevar a cabo la fundición de la losa en concreto en el frente barrio 31 de Marzo se tomaron 28 medidas en cada lado de la nueva formaleta ya que en la anterior visita estas medidas no cumplieron con el espesor de diseño. El promedio del lado izquierdo fue de 16.32 cm y del lado derecho de 16.4 cm, de modo que la formaleta si cumplió con el espesor de diseño.

Figura 56. Medida del espesor de la nueva formaleta

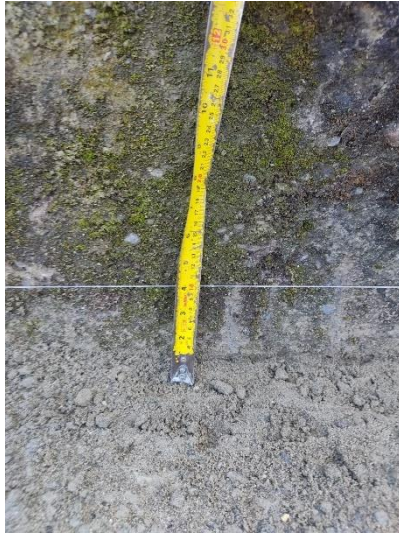
Antes de comenzar la fundición de los andenes se midieron los espesores de la formaleta hecha con hilos y tira líneas, en algunos tramos se le pidió al maestro nivelar la subbase para que cumpla con el espesor

Figura 64. Medida espesor de formaleta

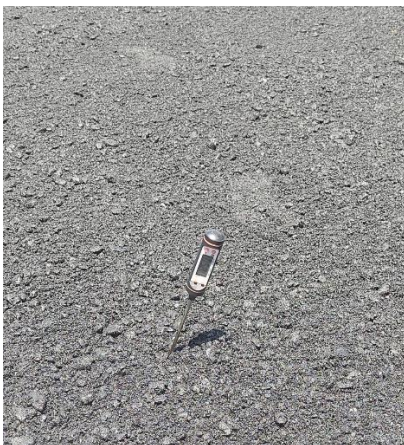
Figura 75. Temperatura de compactación (85.0 ° C)

Cabe anotar que hubo inconvenientes en la compactación de la mezcla puesto que la vibradora tuvo una falla mecánica y hubo una espera de 1 hora en la cual la mezcla llegó a una temperatura de 85 ° C, esto puede afectar la resistencia de la mezcla

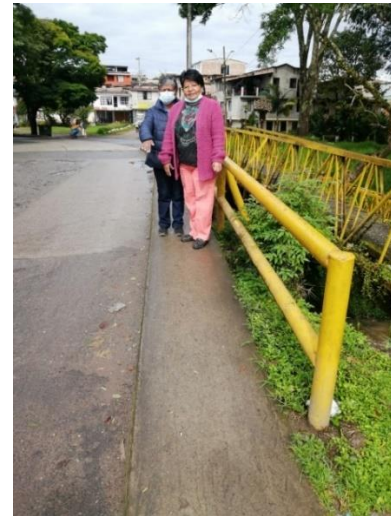
- Durante la visita se evidencia que el talud ubicado en la manzana 16 por el que se solicita la revisión presenta material de escombros, el cual no proporciona resistencia a los esfuerzos del terreno, causando inestabilidad y erosión en el talud.
- Las aguas lluvia que caen en la parte superior del talud evacúan por medio de este, generando deslizamientos y un posible riesgo.
- Se observa que el puente peatonal que comunica los barrios José María Obando y Tomas Cipriano de Mosquera en la manzana 4 presenta problemas en la estructura de soporte dado que el suelo perdió su capacidad portante.
- El andén existente en el puente de la manzana 4 tiene un ancho de 80 cm el cual no es suficiente para el paso de peatones.

Figura 79. Andén existente con un ancho de 80 cm

- Para la evacuación apropiada de aguas lluvias y la disminución de la carga de volumen de agua por filtración es factible construir bordillos perimetralmente a la vía y un sumidero que recolecte las aguas lluvias en la parte superior del talud, puede ser ubicado al finalizar la calle de la manzana 16 cuya conexión se podría realizar a la cámara de inspección situada a aproximadamente 3 metros de donde se propone construir el sumidero.

- Se recomienda que las personas de la comunidad eviten botar escombros en el talud dado que esto genera inestabilidad en el terreno.

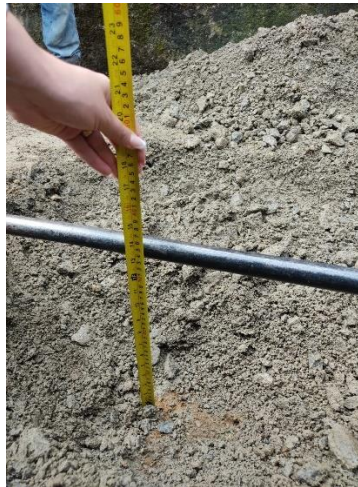
- Se realizaron 3 apiques de los cuales se evidencia que la base (31.6 cm promedio) es mucho mayor a la requerida (20 cm).
- El material se encontraba muy húmedo en todos los apiques y con escombros en el primero.

- No presenta buena compactación por lo que es preciso hacer un ensayo de densidad.
- El ancho del andén debe reducirse para que quepa la calzada al final del tramo vial.

Figura 82. Medición espesor de subbase en apique No. 3
