**CONTROL FÍSICO URBANO DE CONSTRUCCIONES EN EL MUNICIPIO
DE POPAYÁN-CAUCA**

**INFORME FINAL DE LA PRÁCTICA PROFESIONAL
MODALIDAD: PASANTÍA**

LARRY ALEJANDRO GOGO MOLINA

**UNIVERSIDAD DEL CAUCA
FACULTAD DE INGENIERÍA CIVIL
PROGRAMA INGENIERÍA CIVIL
POPAYÁN
2022**

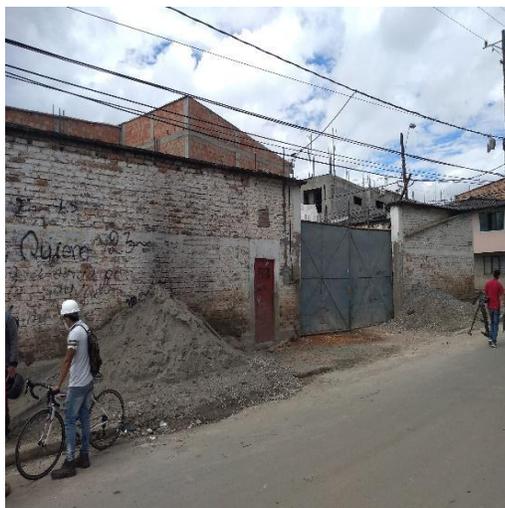
Figura 23. Estado actual, fachada principal

- El día 27 de mayo del 2021, se realizó visita de oficio a la edificación de un conjunto multifamiliar ubicado en el barrio San José con dirección Calle 6 # 34 - 60. Dicha edificación contaba con licencia de construcción N° 0704 de la Curaduría Urbana 1, expedida el 05 de agosto de 2020 y se describía como, tipo: Demolición - Obra Nueva, modalidad: Uso residencial y proyecto: Conjunto multifamiliar compuesto de 23 viviendas de tres pisos cada una, salón social, áreas y circulaciones comunes. En las figuras 23 y 24, se presenta el estado actual en el momento de la visita (fachadas principales).

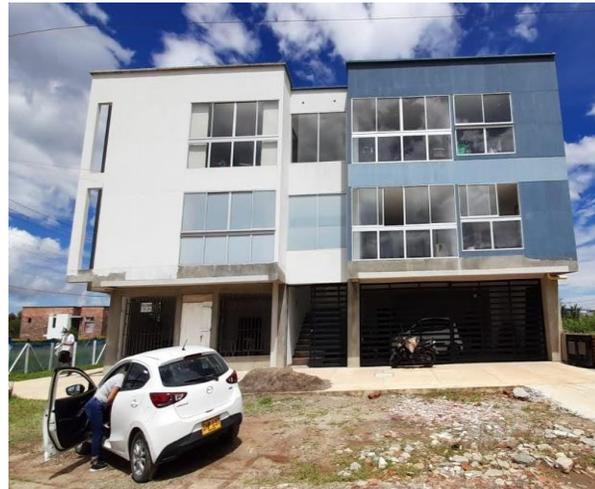
Figura 28. Estado actual, fachada principal.

- El día 30 de marzo del 2021, se realizó visita de oficio a edificación ubicada en el barrio El Tablazo con dirección Calle 52N # 17-04 Lote 1c. Dicha edificación contaba con licencia de construcción N° 5206 de la Curaduría Urbana 1, expedida el 12 de junio del 2018 con la siguiente descripción: tipo, obra nueva, modalidad, uso mixto (residencial y comercial). La edificación constaba de 3 pisos, donde el primero estaba conformado por dos locales comerciales y un garaje; en cuanto al segundo y tercer nivel fueron adecuados para vivienda multifamiliar (cuatro viviendas); el proyecto con un área total construida de 456.78 m². En la figura 28, se presenta el estado actual de la edificación en el momento de la visita (fachada principal).

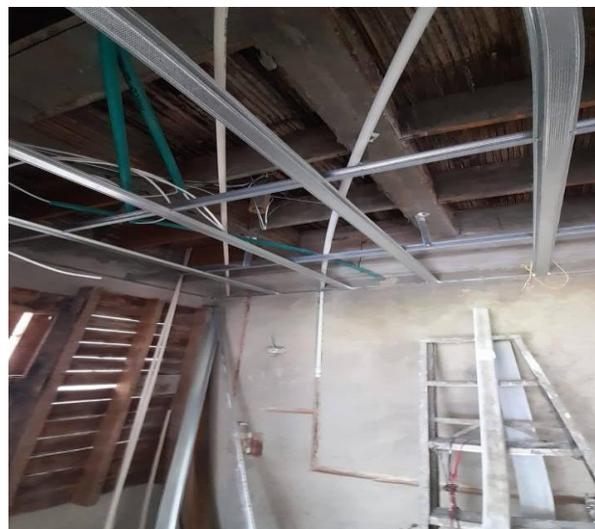
Así mismo, en la visita se encontró que la distribución arquitectónica correspondía a los diseños aprobados para cada piso, así como el sistema estructural de losas de entrepiso (losa aligerada con casetones removibles) que está presente para los dos entrepisos, siguiendo como tal los planos estructurales, como se puede ver en la figura 29.

Figura 29. Estado actual, losa segundo piso (instalación de cielo raso).

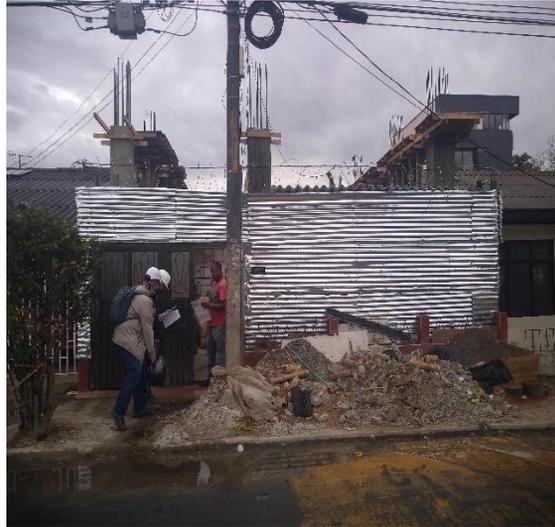
Figura 30. Estado actual, fachada principal.

- El día 20 de abril del 2021, se realizó visita de oficio a edificación ubicada en el barrio Palace con dirección Calle 27N # 6B-49, la cual contaba con licencia de construcción N° 1077 por Curaduría Urbana 1, expedida el 07 de diciembre del 2020, con la siguiente descripción: tipo, Demolición - Obra nueva, modalidad, Uso mixto (residencial y comercial). Esta obra constaba de 4 pisos, donde el

primer y segundo piso estaban compuestos por locales comerciales; el tercer y cuarto piso proyectados para apartamentos. El área total de intervención aprobada de 366.36 m². En la figura 30, se presenta el estado actual de la edificación en el momento de la visita (fachada principal).

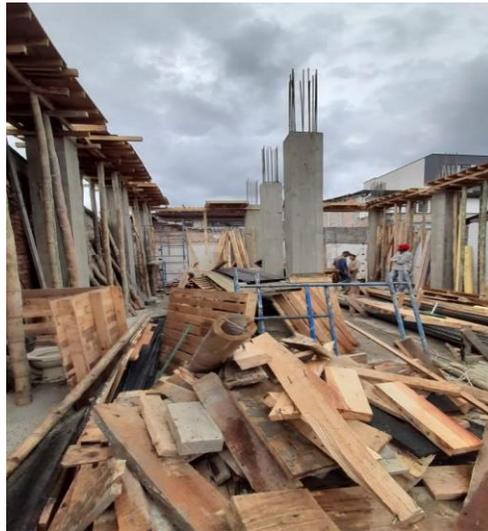
Figura 31. Estado actual, primer piso

De igual forma, se observaron avances en la construcción de la estructura aporticada en concreto reforzado del primer piso (construcción de columnas y encofrado de vigas), donde se verificó la distancia entre ejes para cada columna, sección de las columnas, donde se pudo determinar que la construcción hasta el momento de la visita cumple con los diseños aprobados. En la figura 31, se puede ver el estado en que se encontraba la estructura aporticada para el primer piso en el momento de la visita

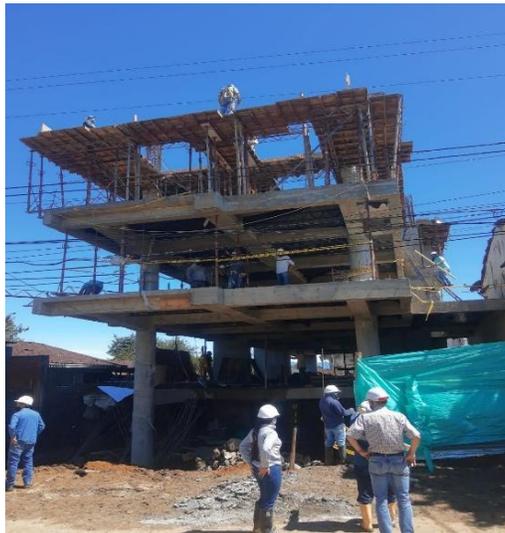
Figura 33. Estado actual, fachada principal.

04 de julio de 2019, la cual contenía la siguiente descripción, tipo: Demolición - Obra Nueva, modalidad: Uso mixto (residencial y comercial). Esta edificación se conformaba por 7 pisos y un semisótano donde estaba incluido el parqueadero para 6 carros y 4 motos. El primer piso contaba con un local comercial y parqueadero para 8 carros; el segundo piso constaba de tres apartamentos; el tercer piso contenía cuatro apartamentos; el cuarto, quinto, sexto y séptimo piso se distribuyeron del mismo modo que el tercer piso. En la figura 33, se presenta el estado actual de la edificación en el momento de la visita (fachada principal).

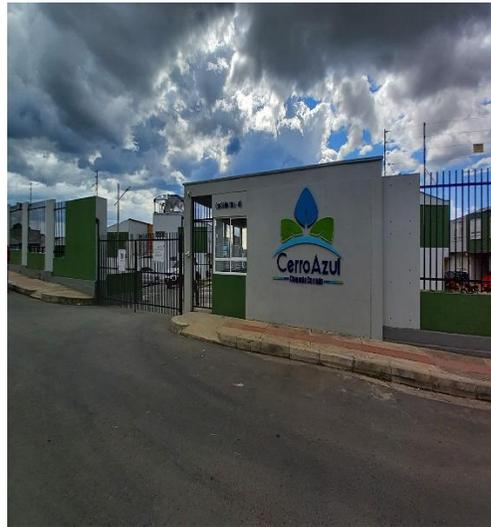
Figura 35. Estado actual, fachada principal.

- El día 18 de junio del 2021, se realizó visita de oficio a la edificación ubicada en el barrio María occidente - conjunto cerrado Cerro Azul Carrera 39 #1Bis-48, la cual contaba con licencia de construcción N° 5203 de la Curaduría Urbana 1, expedida el 8 de junio de 2018 y con la siguiente descripción: tipo, obra nueva, modalidad, uso residencial. Esta edificación es un conjunto cerrado compuesto de 86 unidades de viviendas unifamiliar con altura de dos pisos. En la figura 35, se presenta el estado actual de la edificación (fachada principal) en el momento de la visita.

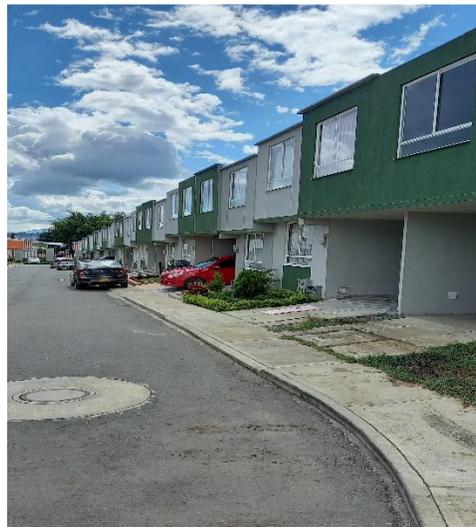
Figura 36. Estado actual, manzana A

Este proyecto presentaba estructura en sistema industrializado y losa de entepiso maciza, cumpliendo con los diseños aprobados por curaduría urbana para cada vivienda. En la figura 36, se puede ver que toda la manzana a esta construida con sistema industrializado.

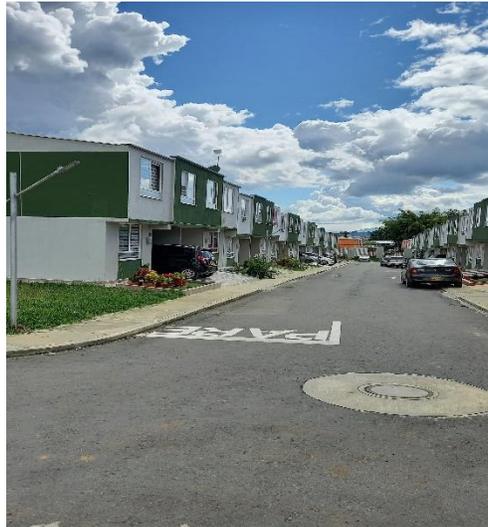
Figura 37. Estado actual, manzana B

Se evidencia que la distribución arquitectónica está construida según los diseños aprobados del conjunto cerrado Cerro Azul como se puede ver en las figuras 37 y 38 que muestran parte del conjunto cerrado.

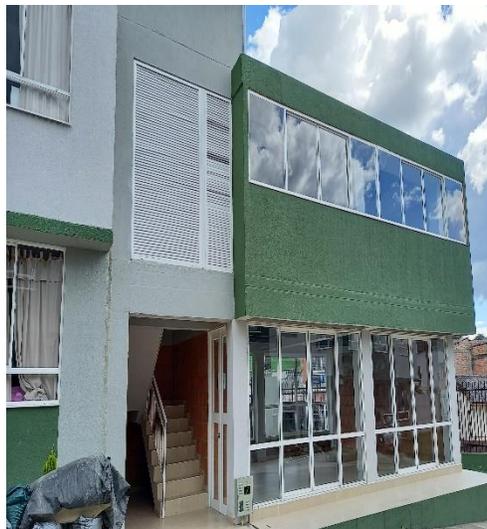
Figura 38. Salón común (salón de eventos)

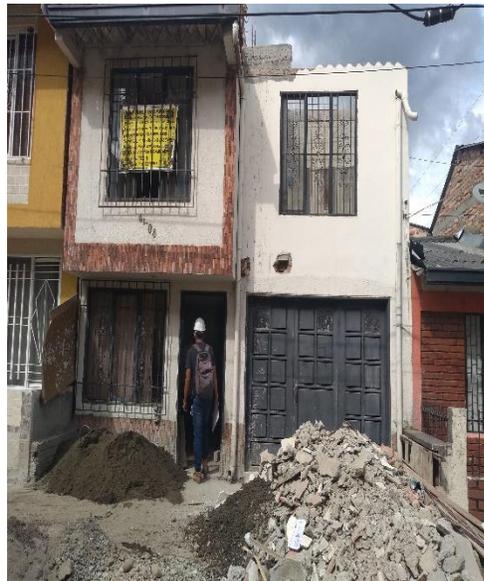
Figura 39. Estado actual, fachada principal.

- El día 14 de abril del 2021, se realizó visita de oficio a la edificación ubicada en el barrio La Estancia con dirección Calle 19AN # 4D - 08. Esta edificación no tenía licencia de construcción para la modificación y ampliación que se estaba realizando a la fecha de la visita. Siendo evidente la modificación del primer y segundo piso, así mismo, la ampliación del segundo y tercer piso. En la figura 39, se presenta el estado actual de la edificación (fachada principal) en el momento de la visita.

En la visita fue negado el acceso a la información por parte del propietario y constructor encargado, posiblemente porque no tramitaron la licencia de construcción física y no contaban con planos aprobados por curaduría urbana. Sin embargo, se evidenció la construcción de estructura en mampostería confinada, con losa de entrepiso adicional del segundo y tercer piso en sistema de bloquelón (viguetas en perfiles metálicas y aligeramiento en bloque de arcilla). En la figura 40, se puede ver la construcción de estructura en mampostería confinada.

Esta edificación presentaba invasión de espacio público con escombros y materiales de construcción en andén y parte de la vía pública como se observa en la figura 39.

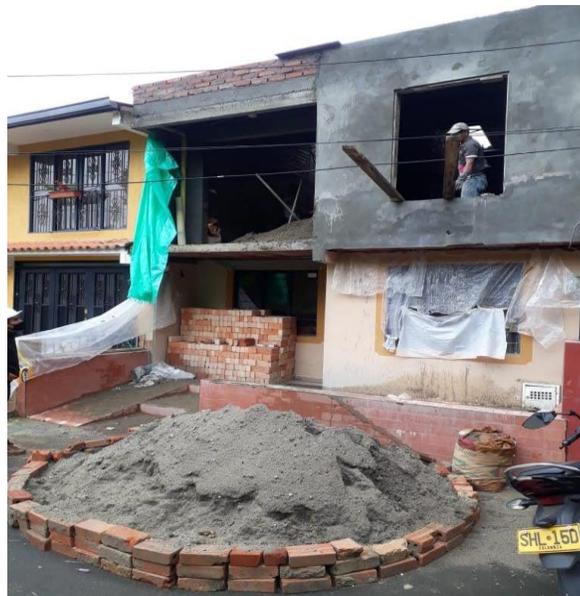
Figura 42. Estado actual, fachada.

- El día 30 de abril del 2021, se realizó visita de oficio a edificación ubicada en el barrio Los Ángeles con dirección Calle 60DN # 3-10. Dicha edificación no contenía licencia de construcción y presentaba invasión de espacio público (andén y parte de la vía), con material de construcción (agregado fino). En la figura 42, se puede ver el estado actual de la edificación en el momento de la inspección.

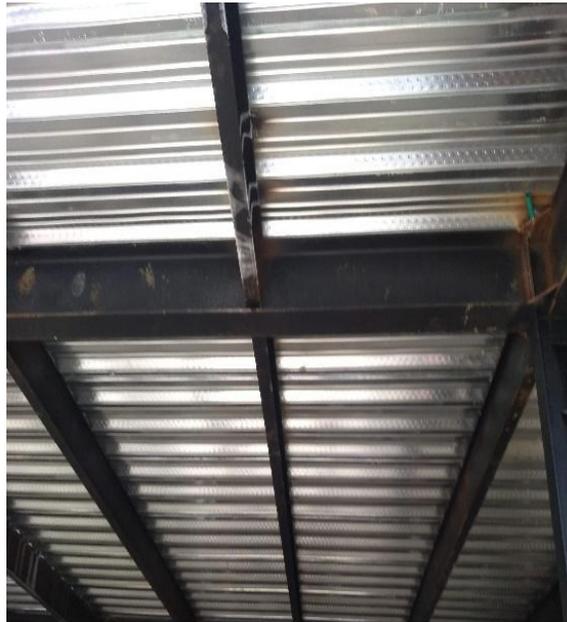
El día 30 de abril del 2021, se realizó visita de oficio a edificación ubicada en el Parcelación Anarkos Lote 2,3,8 de la Vereda el Paraíso. Dicha edificación, no contaba con licencia de construcción para las labores que se están realizando, dado que, se estaban construyendo tres pisos en estructura mixta con pórticos metálicos y muros en mampostería confinada, con losas de entrepiso en lámina colaborante (metaldeck). En las figuras 45, 46 y 47 se puede ver el estado actual de la edificación y el tipo de estructura usado en el momento de la visita.

Figura 46. Losa de entepiso en metaldeck (segundo piso).

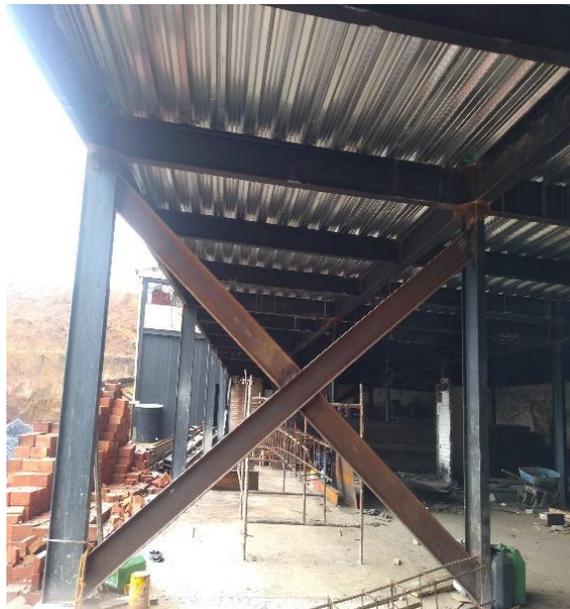
Figura 47. Estructura aporticada metálica.

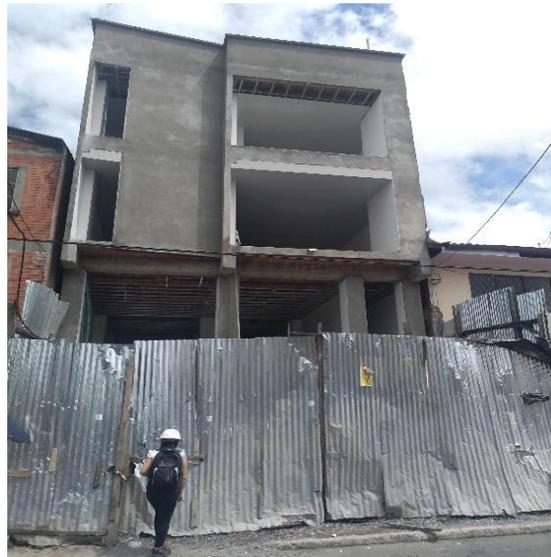
Figura 48. Estado actual, fachada principal.

- El día 23 de abril del 2021 se realizó visita de oficio a la edificación ubicada en el barrio José María Obando con dirección Cra 20 # 6A - 26. La cual no contaba licencia de construcción, pero se evidenció una obra de cuatro pisos, donde en el primer y segundo nivel se componían de locales comerciales, en cuanto al tercer y cuarto nivel se encontraron tres apartamentos y una terraza. En la figura 48, se puede ver el estado en el que se encontraba la edificación y en la figura 49, se presenta el estado de la terraza al momento de la inspección.

En este caso, fue negado el acceso a información por parte del propietario y constructor encargado, pues no presentaron la licencia de construcción física y planos aprobados por curaduría urbana.

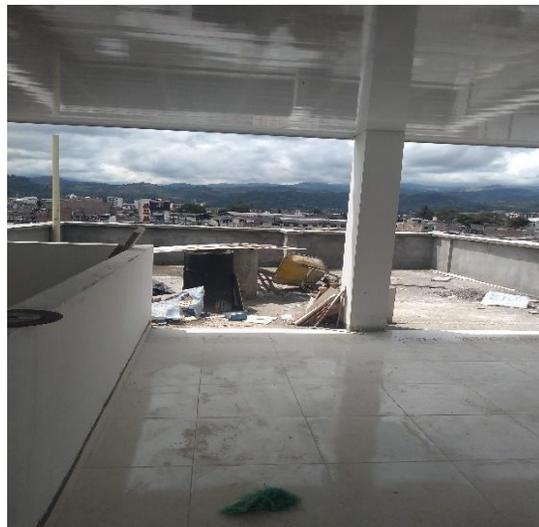
Figura 49. Estado actual, terraza en cuarto piso.

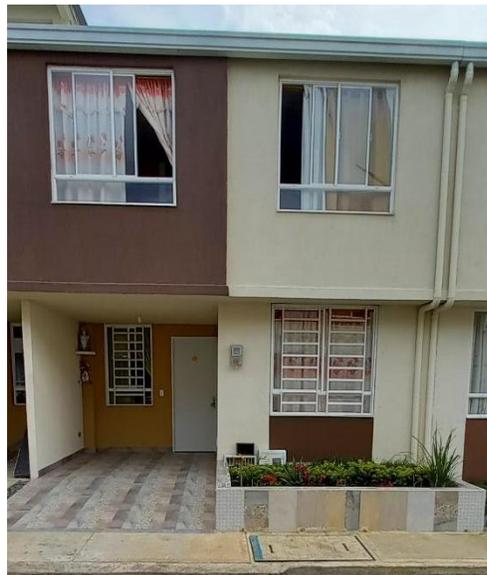
Figura 51. Estado actual, fachada principal.

- El día 30 de junio del 2021, se realizó visita de oficio a la edificación ubicada en el Conjunto Residencial Monte Arroyo del barrio María Occidente con dirección carrera 39 # 1-18 casa C11, encontrando que no contaba licencia de construcción para la ampliación del segundo piso y adición del tercer piso (terraza).

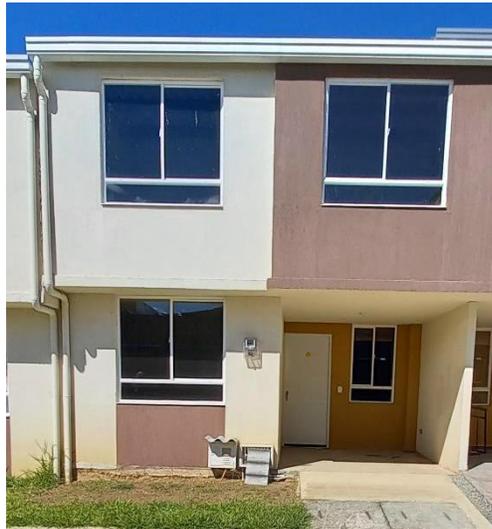
- El día 29 de junio del 2021 se realizó visita de oficio a la edificación ubicada en el Conjunto Residencial Monte Arroyo del barrio María Occidente con dirección carrera 39 # 1-18 casa B13. En la vivienda se estaba adecuando del patio de ropas (ubicación de cubierta), sin presentar ningún tipo de modificación en los diseños entregados por la constructora, por lo tanto, no se requería licencia de construcción. Las figuras 55, 56, y 57, presenta el estado actual de la vivienda en fachada, sala-comedor y patio de ropas en el momento de la visita.

Figura 55. Estado actual, fachada principal.

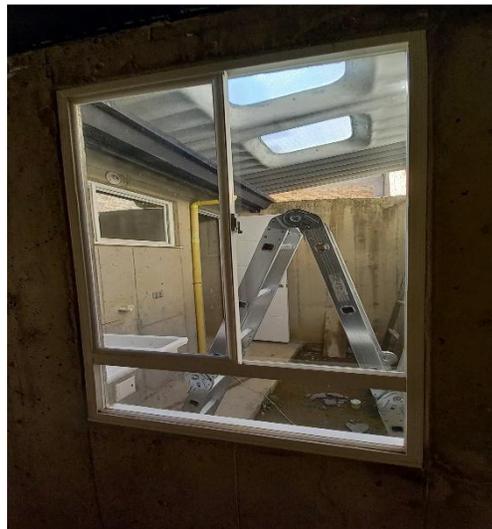
Figura 56. Estado actual, patio de ropas (primer piso).

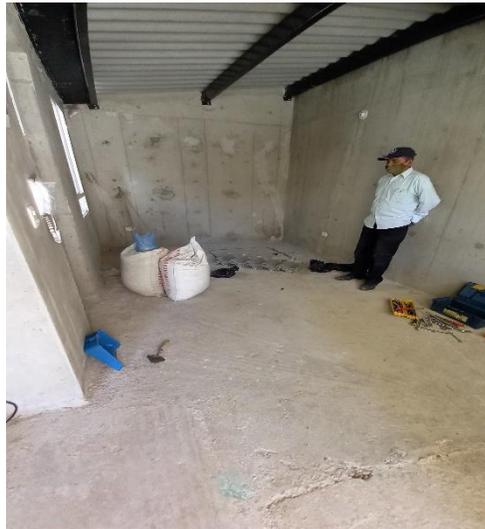
Figura 57. Estado actual de la sala- comedor (primer piso).

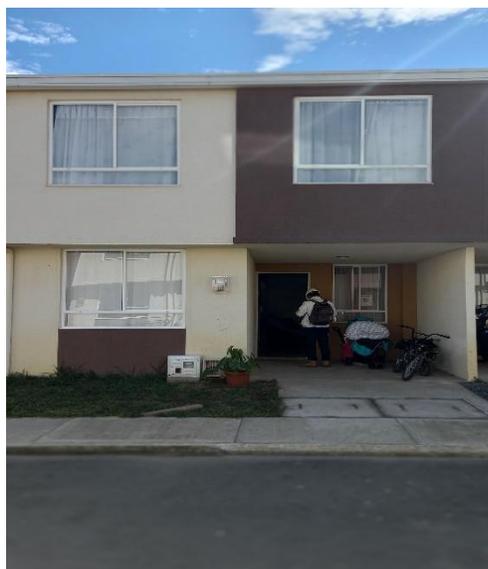
- El día 01 de julio del 2021, se realizó visita de oficio a edificación ubicada en el Conjunto Residencial Monte Arroyo del barrio María Occidente con dirección Carrera 39 # 1-18 Casa E6. La vivienda se encontraba habitada, con avance en trabajos de acabados (obra blanca, pegado de pisos, cielo raso y pintura), sin presentar ningún tipo de modificación en los diseños entregados por la constructora, por lo tanto, no se requería licencia de construcción. Las figuras 58 y 59, presenta el estado actual de la vivienda en fachada y sala-comedor en el momento de la inspección.

Figura 58. Estado actual, fachada principal.

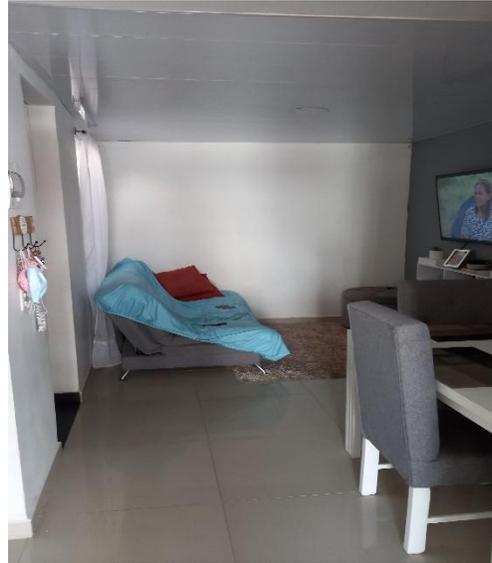
Figura 59. Estado actual de la sala- comedor (primer piso).
