**AUXILIAR DE INGENIERIA EN LA SECRETARÍA DE PLANEACIÓN,
DESARROLLO Y OBRAS DEL MUNICIPIO DE CUMBAL-NARIÑO**

**ROBINSON ALEJANDRO BOLAÑOS
HERNANDEZ
100415021789**

**INFORME FINAL DE TRABAJO DE GRADO BAJO LA MODALIDAD DE
PASANTÍA, PARA OPTAR AL TITULO DE INGENIERO CIVIL**

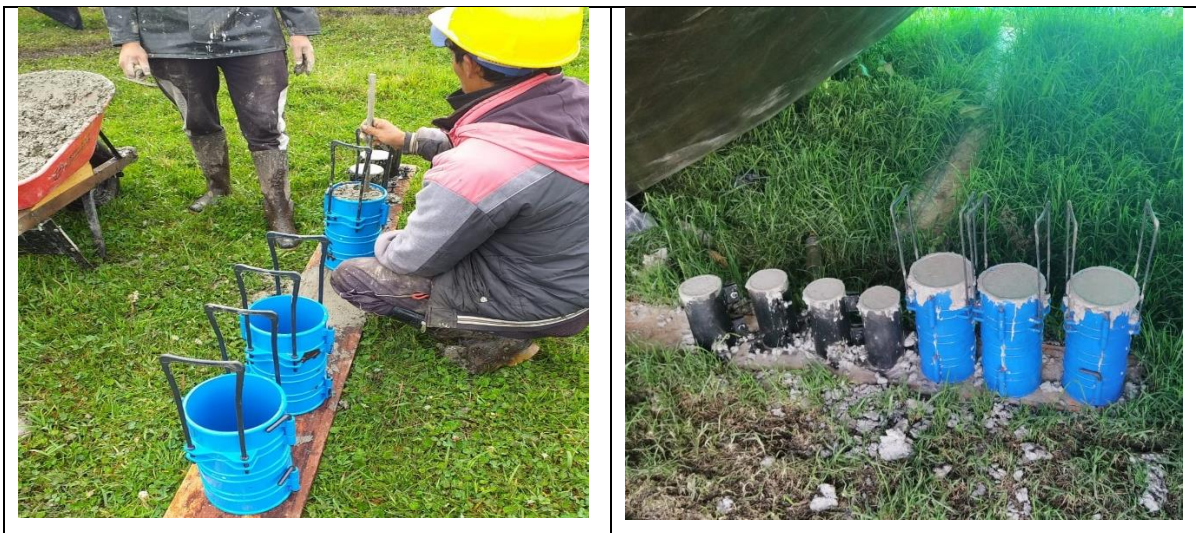
Figura 20. Cilindros para prueba a la compresión

Así mismo se pudo comprobar que se vació el concreto en 3 capas y se realizaron 25 golpes de varilla en cada una, al retirar el molde se midió el asentamiento, para dar un resultado de 8 cm es decir una consistencia blanda.

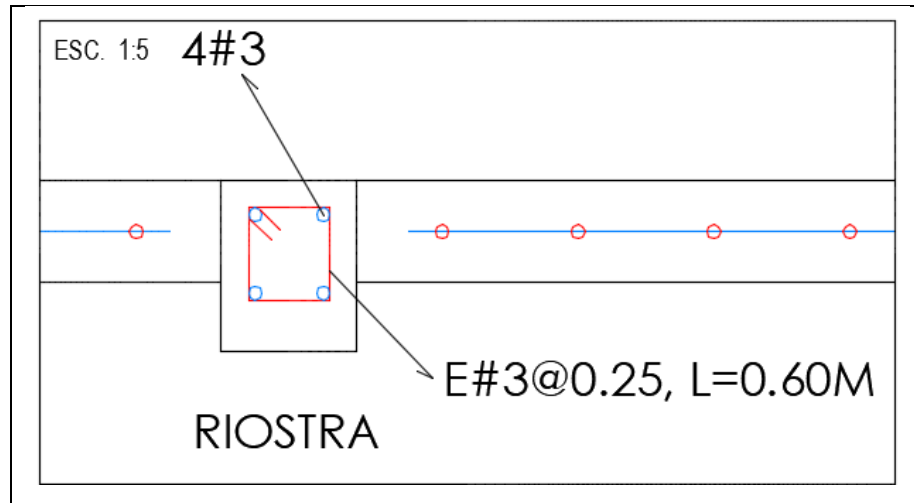
Figura 40. Viga-Riostra Placa Huella

Los módulos se confinan transversalmente con viguetas de concreto reforzado, tipo riostras y lateralmente por berma-cunetas. En el detalle de la sección transversal de la riostra el dibujante no tuvo en cuenta la altura y ancho de la viga-riostra. Esto comparando con la cartilla Colombia Rural debía aparecer en el plano. Junto con el

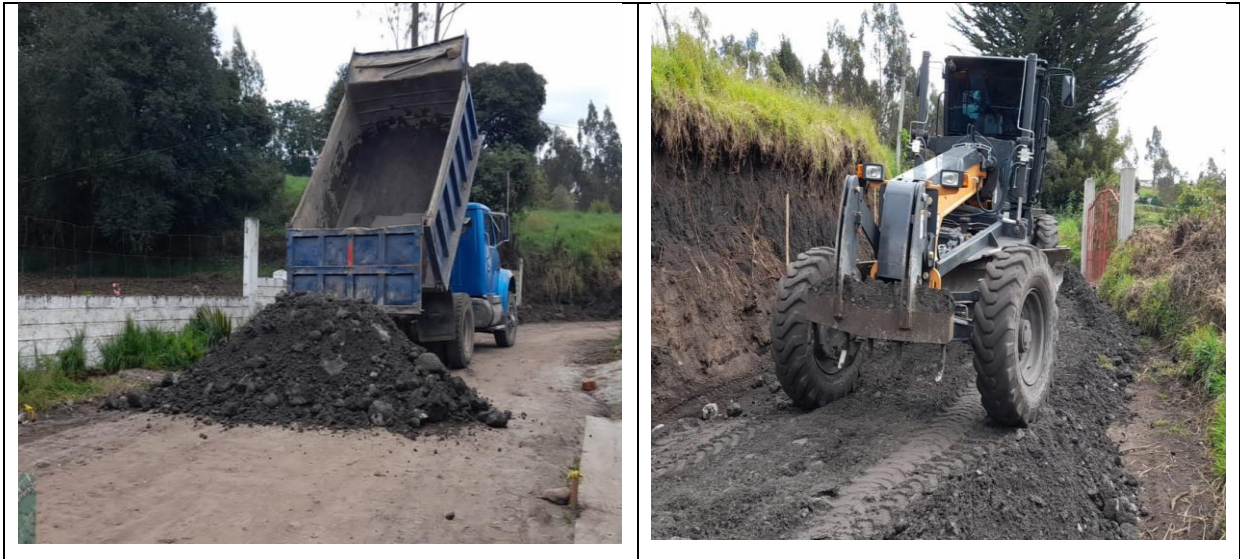
Figura 44. Verificación de riego y nivelación de material de recebo

Una vez finalizada la revisión de planos y diseños presentados por el contratista, se inició el seguimiento del proceso constructivo. Cuando se realizó la compactación, fue necesario hacer la prueba estándar de proctor, la cual proporciona una relación entre el contenido de agua y la densidad seca. El resultado obtenido fue no óptimo, así que se requirió nuevamente realizar la compactación.

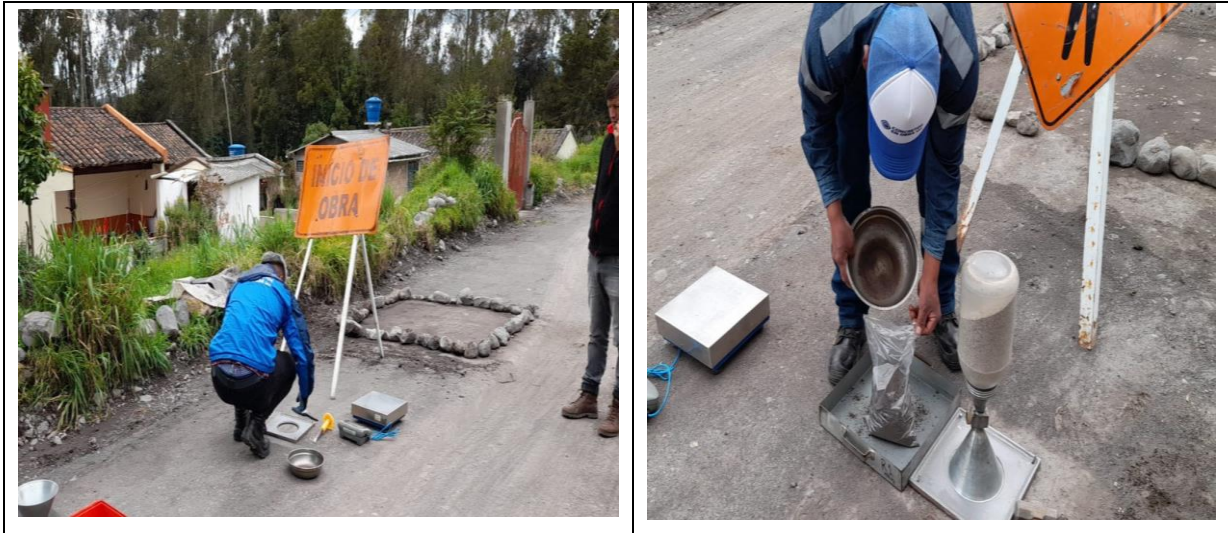
Figura 46. Verificación toma de muestras de suelo

La compactación se realizó siguiendo las medidas que lo requerían, mas sin embargo al momento de tomar pruebas y llevarlas al laboratorio, los resultados esperados fueron negativos, retrasando el avance de obra en este tramo vial.

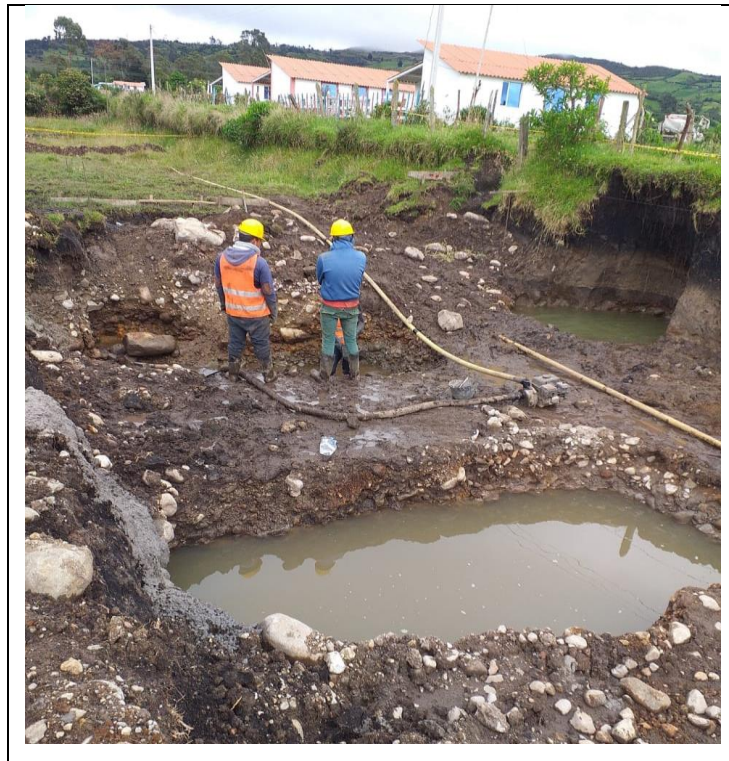
Figura 61. Extracción de agua con motobomba

Una vez evidenciadas las afectaciones en la ejecución de las actividades, el contratista realiza una visita por parte del especialista donde determina que el nivel freático encontrado puede generar problemas de estabilización de la estructura de piso, esto si no se controlan las aguas superficiales y subsuperficiales pues puede hacer migrar las partículas finas del suelo hacia una salida ocasionando de esta manera sifonamiento o roturas por erosión.
