AUXILIAR DE INGENIERIA PRO-APOYO EN CUMPLIMIENTO DE
INDICADORES ADMINISTRACIÓN VIAL GRUPO 2 INVIAS, RUTAS 2001,2002 Y
2401 POPAYAN, PURACÉ Y TAMBO EN LA TERRITORIAL CAUCA

INFORME FINAL TRABAJO DE GRADO MODALIDAD PASANTÍA PARA OPTAR
POR EL TÍTULO DE INGENIERA CIVIL

UNIVERSIDAD DEL CAUCA
FACULTAD DE INGENIERÍA CIVIL
PROGRAMA DE INGENIERÍA CIVIL
POPAYÁN CAUCA

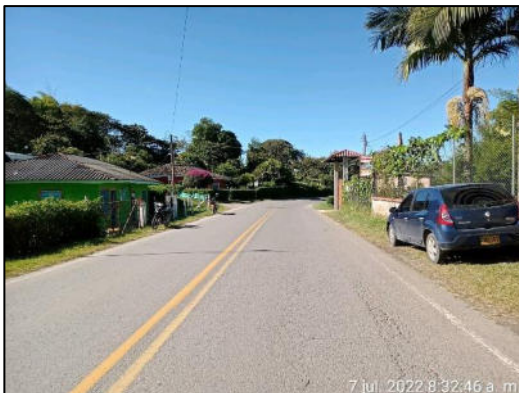
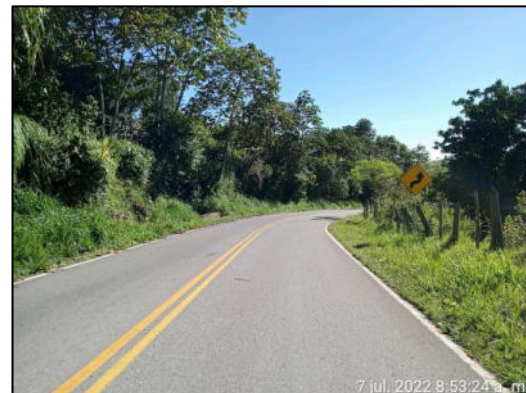
En el sector Pavimentado (PR 26+0300 al PR 58+0050) el estado de la red vial estaba regular puesto que, se observó una gran cantidad de daños tipo fisuras piel de cocodrilo, baches y asentamientos los cuales evidenciaban una falla en la estructura del pavimento el cual ya cumplió su periodo de vida útil, trayendo como consecuencia accidentes, se atendieron algunos sitios con el contrato 1556 de 2021, pero en general el sector presentó buena transitabilidad.

Ilustración 21. PR30+0500 y PR 38+0750, sector presenta buena transitabilidad.

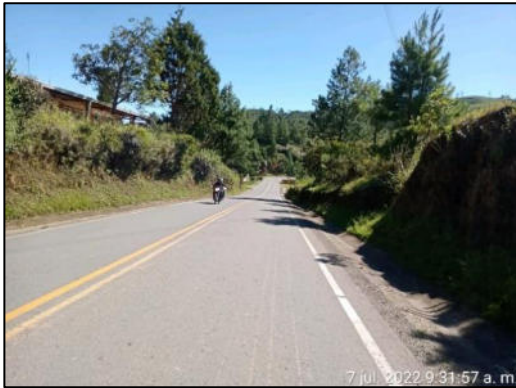
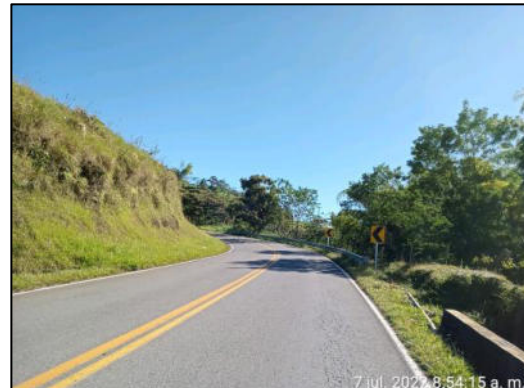
Ilustración 22. PR 39+0500 y PR 45+0250 sectores presentan buena transitabilidad.

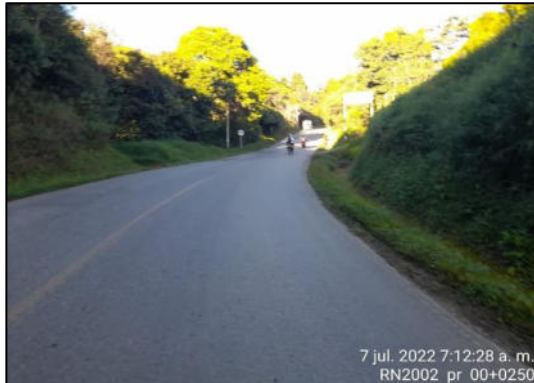
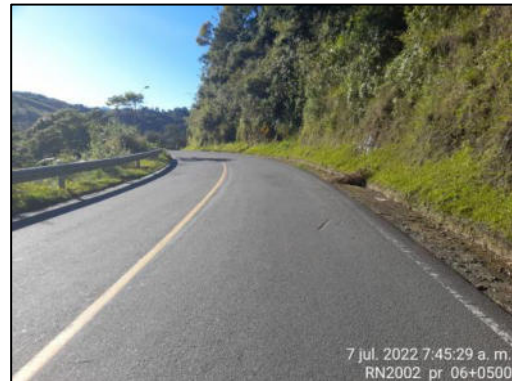
En el sector del pavimento asfáltico (PR0+0000 al PR27+0800 – PR27+0800 al PR51+0000) En general el sector presentaba buena transitabilidad, sin embargo, el estado de la red vial estaba regular debido a que se observaron una gran cantidad de daños tipo fisuras piel de cocodrilo, baches y asentamientos los cuales evidenciaban una falla en la estructura del pavimento que ya cumplió su periodo de vida útil, lo cual puede ocasionar accidentes, por lo tanto, se solicitaron recursos para su atención.

Ilustración 25. PR 0+0250, PR6+0500 sectores con buena transitabilidad.

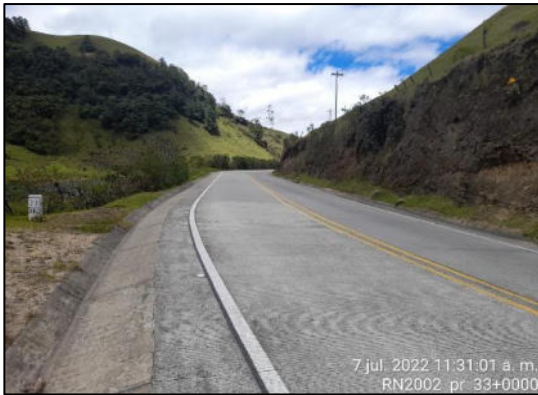
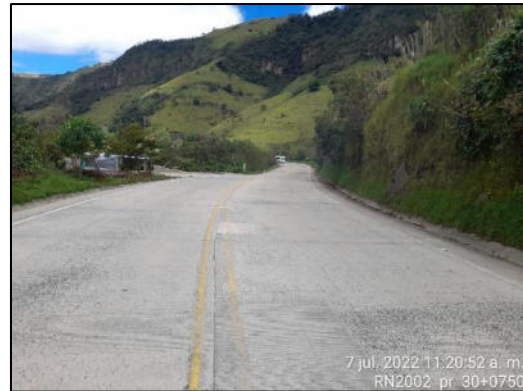
Ilustración 27. PR 30+0750 y PR 33+0000 Sector pavimento rígido con buena transitabilidad.

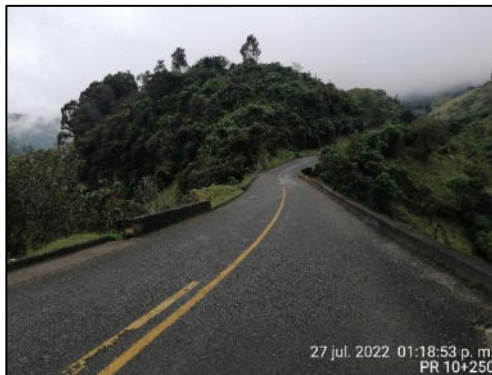
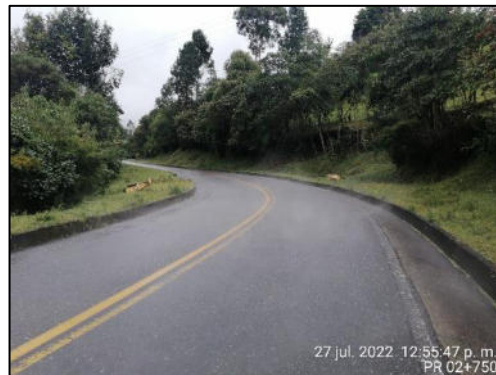
En el sector pavimentado (PR0+0130 al PR0+0300, PR 1+0900 al PR 12+0395 y PR 64+0500 al 65+0822); el primer tramo se encontraba en buen estado, sin embargo, el segundo sector presentaba daños localizados como fisuras longitudinales, transversales y en media luna, las cuales con el paso del tiempo se pueden degradar a fisuras en bloque y piel de cocodrilo generando la aparición de baches. El último sector se encontró en buen estado y buena transitabilidad.

Ilustración 30. PR 2+0750, PR 10+0250 sectores con buena transitabilidad.

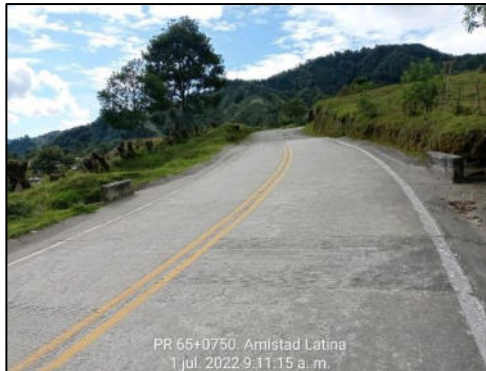
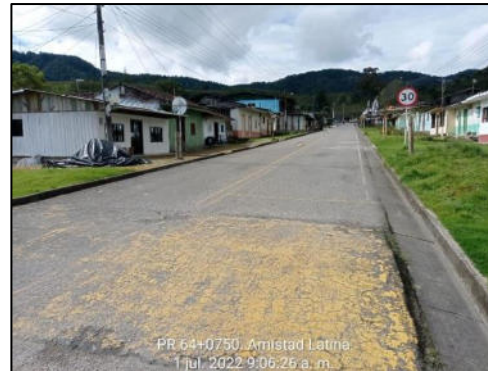
Ilustración 31. PR64+0750 y PR 65+0750 paso por Santa Leticia pavimento buen estado.

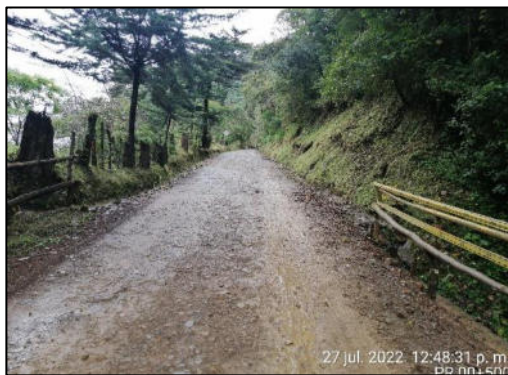
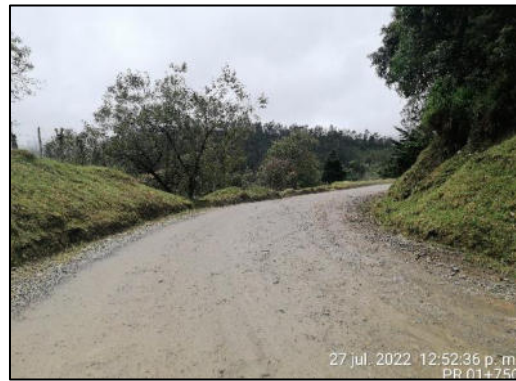
En el sector afirmado PR0+0000 al PR0+0130, PR 0+0300 al PR1+0900, PR 12+0395 al PR 64+0500 y del PR al 65+0822 al PR75+0000, el tramo comprendido entre el PR0+0000 al PR0+0130 y del PR 0+0300 al PR1+0900 presentaba muy buena transitabilidad.

Ilustración 32. PR0+0500, PR1+0250 sector con buena transitabilidad.

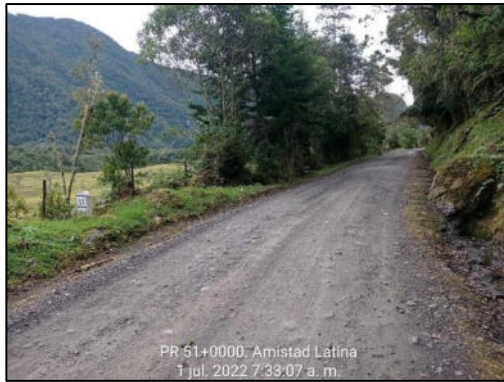
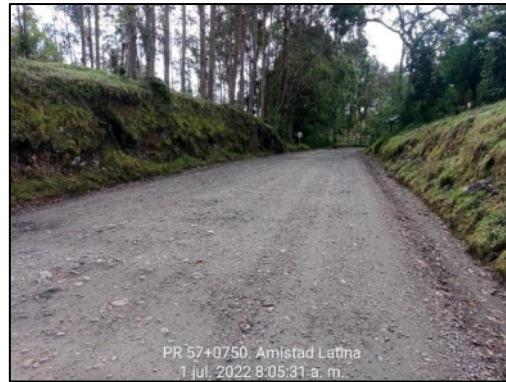
Ilustración 33. PR51+0000, PR 57+0750 y PR73+0250 sectores con buena transitabilidad.
