**AUXILIAR DE INGENIERÍA EN LA EMPRESA JYA INGCIVILES SAS**

**TRABAJO DE GRADO MODALIDAD PASANTIA PARA OBTENER EL TITULO  
DE INGENIERO CIVIL**

**UNIVERSIDAD DEL CAUCA  
FACULTAD DE INGENIERÍA CIVIL  
PROGRAMA INGENIERÍA CIVIL  
POPAYÁN, CAUCA  
2023**

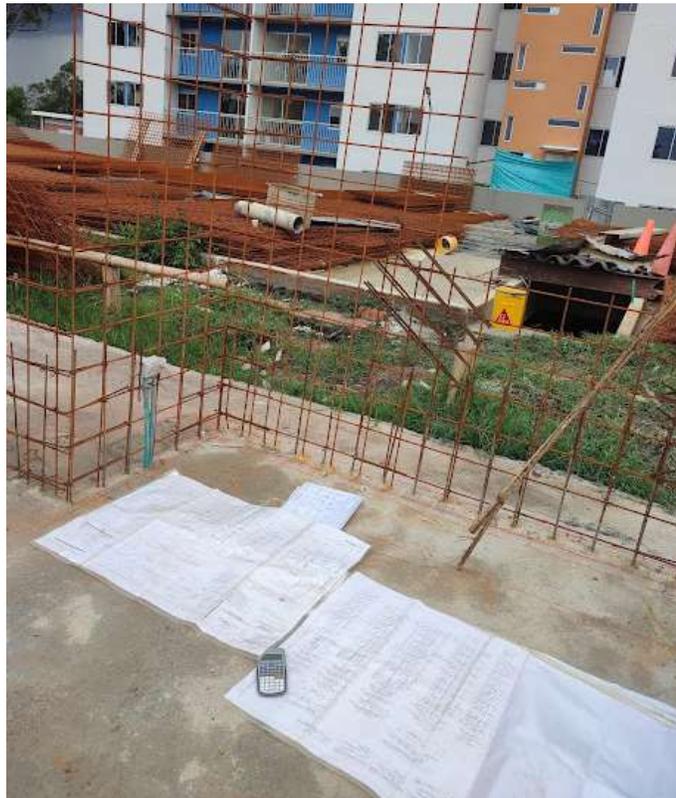
*Ilustración 14. Verificación de aceros instalados en base a plano Planta - Alzadas*

Este seguimiento e inspección se dio por apartamento, se hacía un acompañamiento parcial y posteriormente se verificaba con base a planos en plantas y alzadas para garantizar que se cumplía a cabalidad con los diseños, se realiza verificación muro a muro sin excepción de diámetros de mallas, y de varillas instaladas.

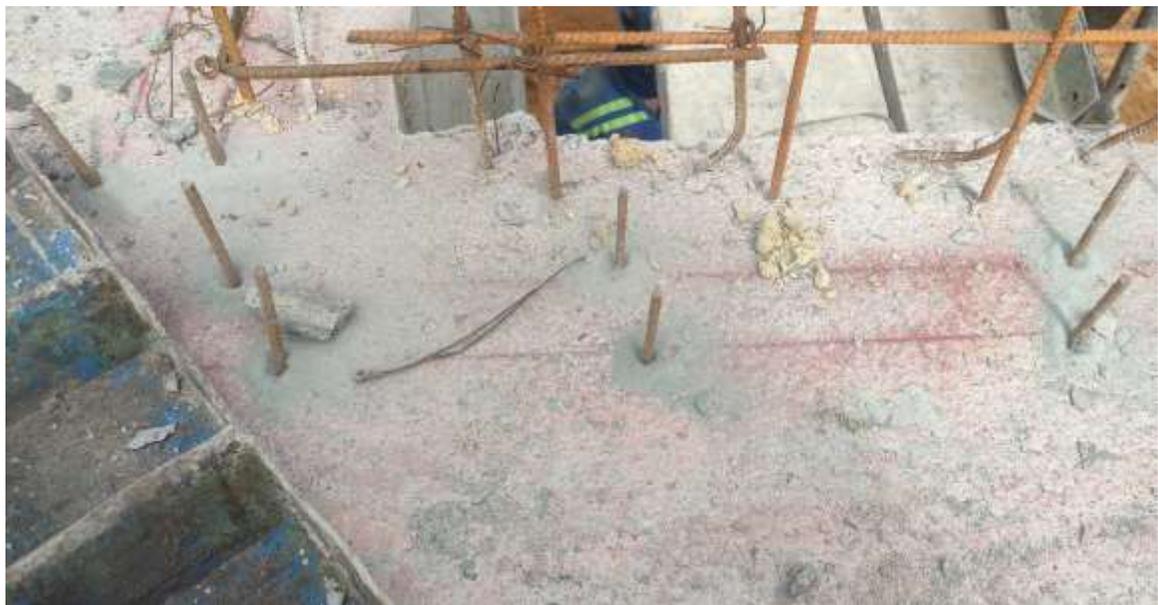
*Ilustración 31. Pinado de cimbra*

Con antelación se debe pinar la cimbra donde esta demarcado el lugar de la formaleta metálica, esto con el fin de garantizar que los muros al momento del vaciado de concreto no se desplazaran, la actividad por parte del pasante era verificar que, si estén debidamente pinados todos los muros antes de iniciar a formatearlos, este pinado se realiza con acero de 3/8" el cual no es recuperable.

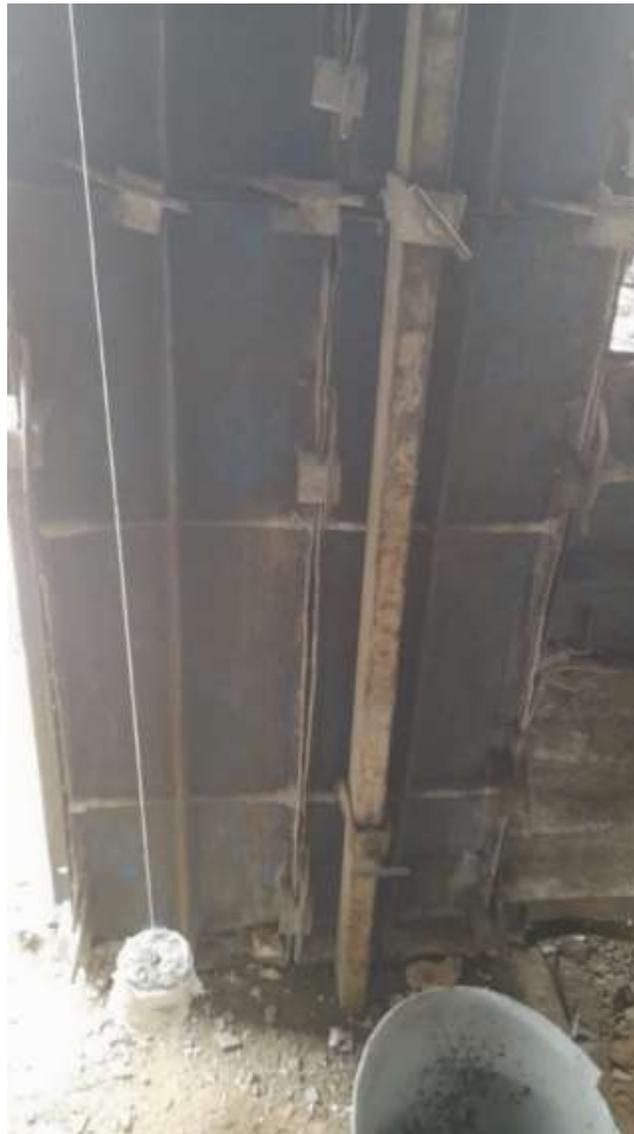
*Ilustración 37. Plomado de muros*

Una vez nivelada la losa, se debe verificar el plomo de los muros, la función del pasante es verificar que la persona encargada de entregar los plomos y la persona que los recibe tengan buena comunicación y se trabaje en conjunto para que la tarea sea un éxito.

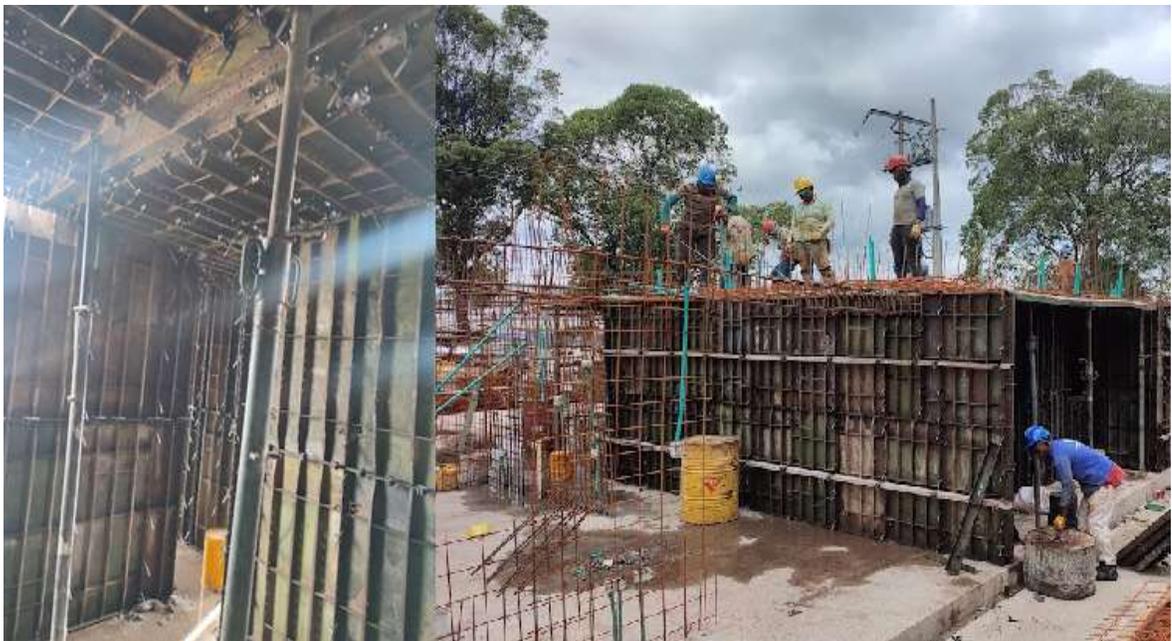
*Ilustración 39. Apartamento listo para fundición*

Consistió en hacer acompañamiento a la ingeniera residente de obra por parte de la empresa **J & A ING CIVILES** a una verificación ocular y técnica de los elementos a fundir para dar un visto bueno y la autorización para el inicio a la fundición.

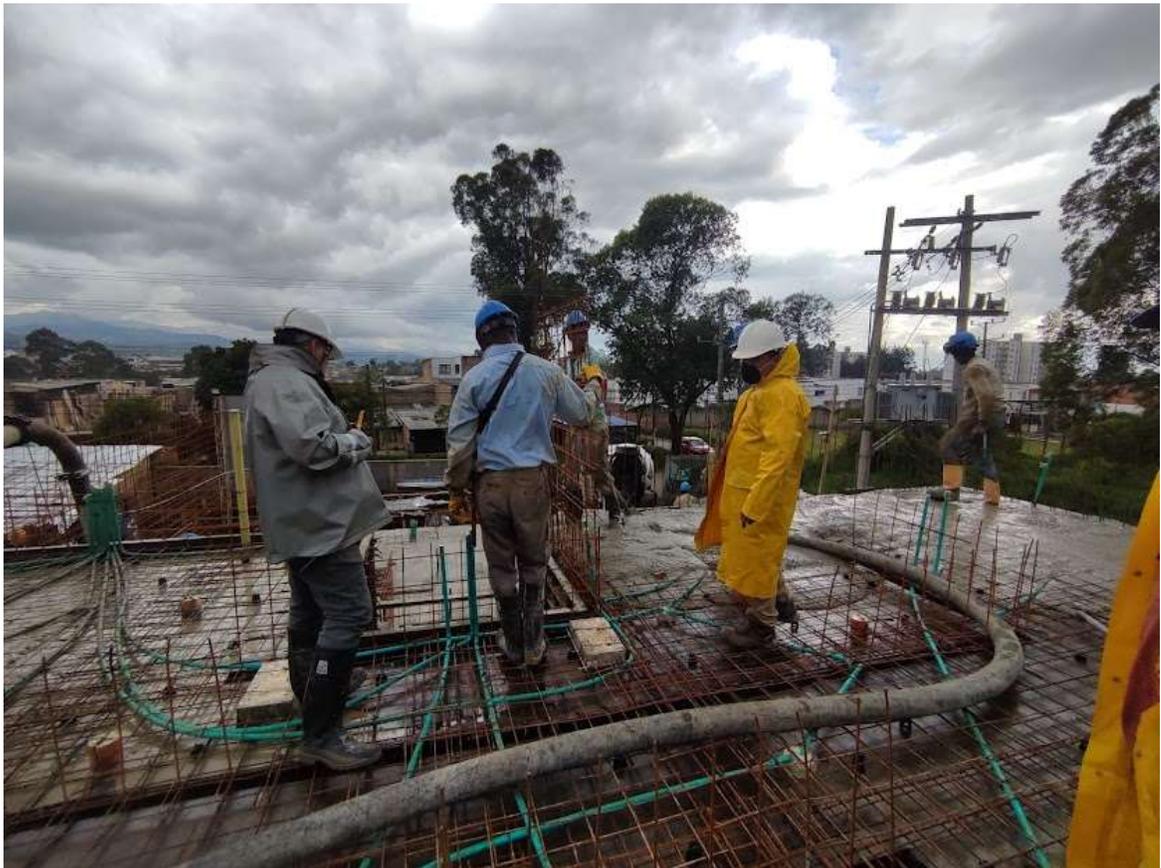
*Ilustración 40. Vaciado de concreto sobre muros y losa*

En esta actividad se sirvió como apoyo a la ingeniera residente para garantizar que este proceso se diera de la mejor manera, informando de cualquier anomalía y ayudando a transmitir la información e impartiendo ordenes al personal involucrado en la fundición, para garantizar un buen vibrado y chipoteado de muros, nivelación tallado correcto de losa, en ocasiones y bajo directriz de la ingeniera residente se le daba al pasante la instrucción de apoyar al encargado de los lateros quienes también realizan la fundición a distribuir el personal de mejor manera para llevar a cabo una fundición exitosa.
