**Apoyo a la Empresa de Acueducto y Alcantarillado de Popayán S.A. E.S.P, en la  
Supervisión y Control de Obras Hidráulicas y Sanitarias, en Edificaciones en  
Construcción Activa, en la Ciudad de Popayán.**

Informe Final para Optar por El Título de Ingeniero Civil, Modalidad Práctica Profesional-  
Empresarial

ENERO DEL 2023

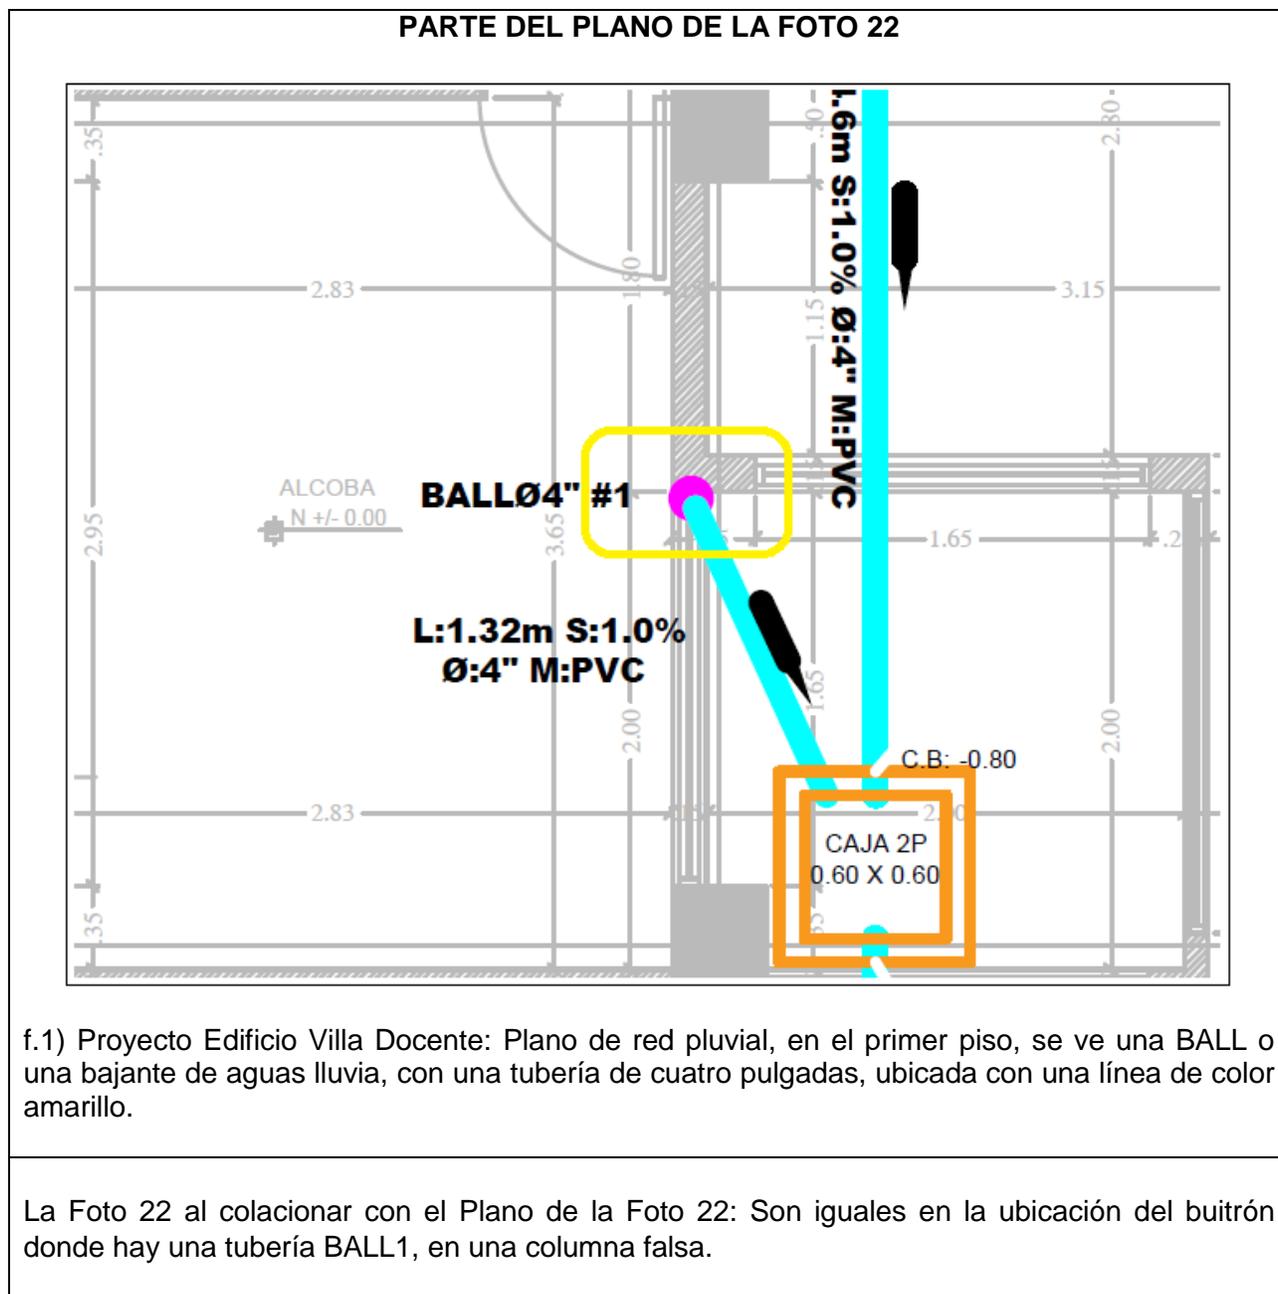
f) Proyecto Edificio Villa Docente: Se ve construida una columna donde hay un buitrón en el primer piso; se conoce por el sonido ahuecado que se escuchó cuando se golpeó con la mano.

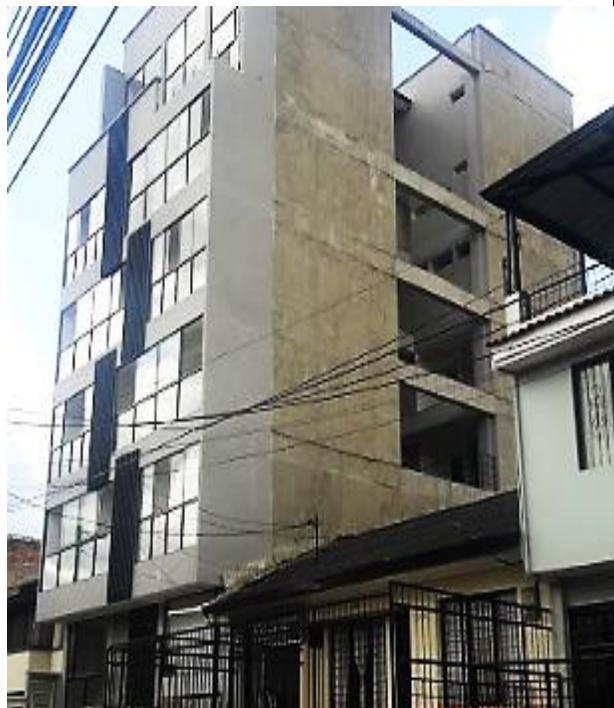
**FOTO 1**

El edificio Torre del Nogal ya está construido y en obra gris (Foto 1).  
 En la supervisión se notó que el macro-medidor no está instalado (Foto 2).  
 Se cambió la ubicación del gabinete con los medidores hidráulicos (Foto 3 y 4), pasando de estar planeado en la parte interna de la fachada en el primer piso a estar construido en la parte externa del edificio en el primer piso.  
 Se cambió la ubicación de los tanques (Foto 5 y 6), pasando de estar en la parte central y debajo del sótano a estar en la esquina donde está el gabinete de medidores hidráulicos.  
 Se construyeron tres tanques con una capacidad de 9 metros cúbicos en total (Foto 7 y 8), estaban planeados dos tanques con una capacidad mayor.  
 Se cambió la ubicación del lavadero al primer piso (apartamentos 101 y 102) (Foto 9, 10 y 11),

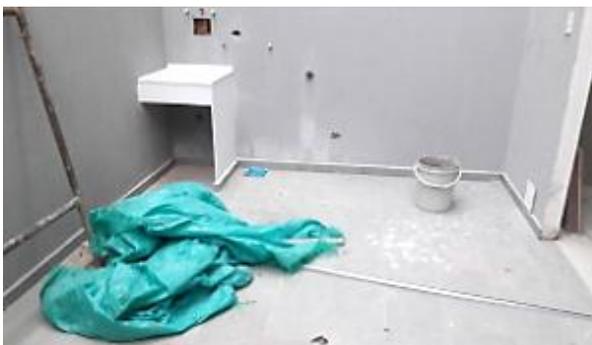
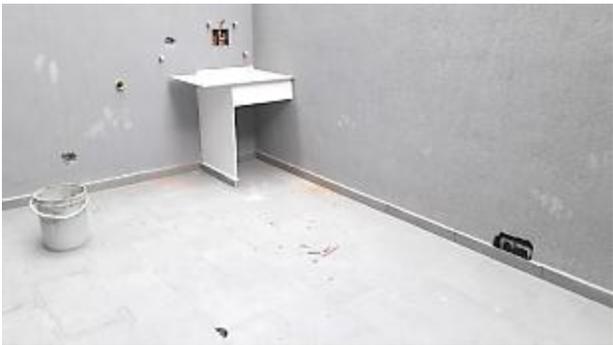
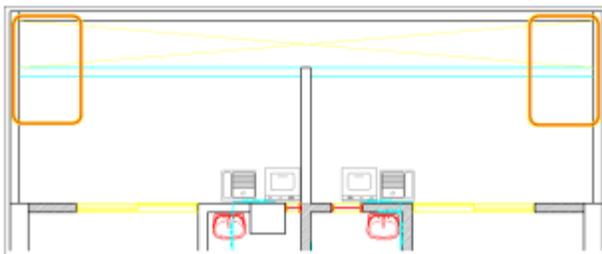
pasando de estar construido en la esquina opuesta a la zona del patio.  
En el segundo piso se adiciona un baño (Foto 12), en el apartamento 202.

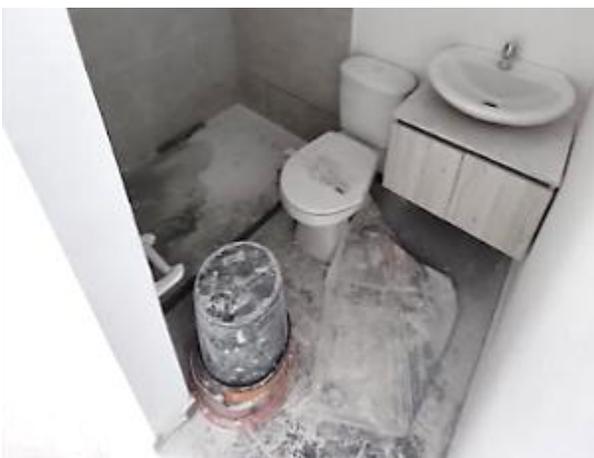
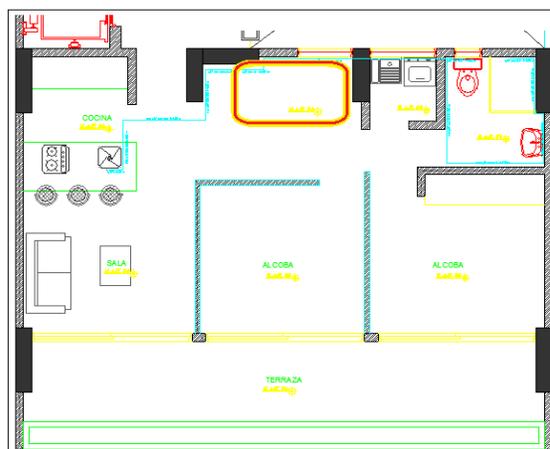
Se adiciona un ba6o en el apartamento 503 (Foto 13 y 14) en la zona del comedor.

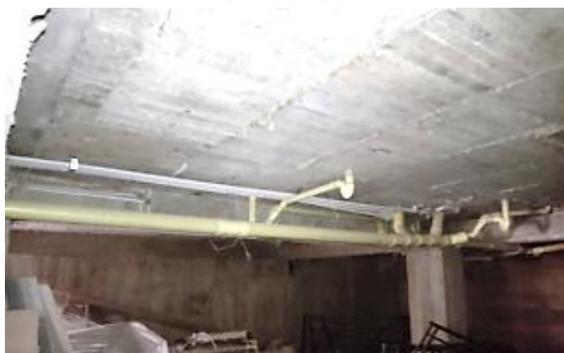
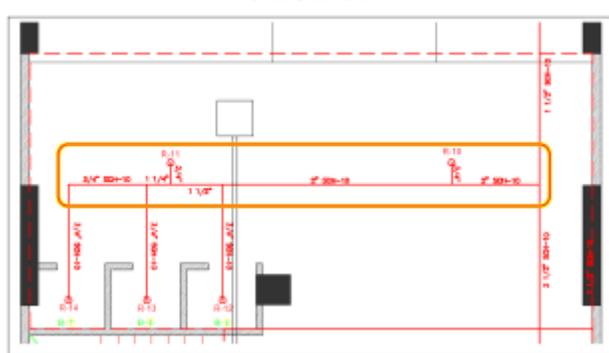
No se ha instalado el sistema de red contraincendios (Foto 15 y 16).
