**APOYO A LA SECRETARÍA DE OBRAS PÚBLICAS DEL MUNICIPIO DE EL
TAMBO (CAUCA) EN LA ELABORACIÓN DE PROYECTOS Y LA SUPERVISIÓN
DE INFRAESTRUCTURA Y MANTENIMIENTO VIAL.**

**INFORME FINAL DE TRABAJO DE GRADO MODALIDAD PASANTÍA PARA
OBTENER EL TÍTULO DE INGENIERO CIVIL**

**PRESENTADO POR:
EYDER DUVAN IMBACUÁN CALAPSU**

Universidad del Cauca

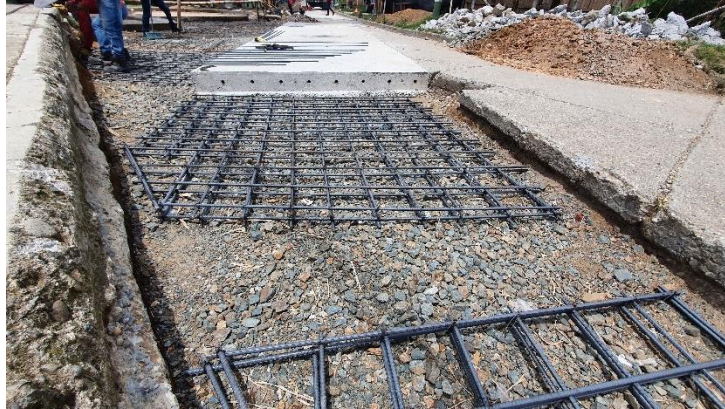
Por otra parte, en todos los tramos se presentaron secciones irregulares y que estructuralmente no se comportarían de la mejor forma, por lo tanto, a estas losas que no coinciden con la modulación de las juntas, tuvieron que ser reforzadas con varillas corrugas de $\frac{1}{2}$ " en doble parrilla separadas cada 20 cm, para dar control a las fisuras causadas por falta de simetría y que sus fuerzas no se han distribuidas uniformemente.

Ilustración 28. Doble parrilla para secciones irregulares
Fuente: Elaboración propia

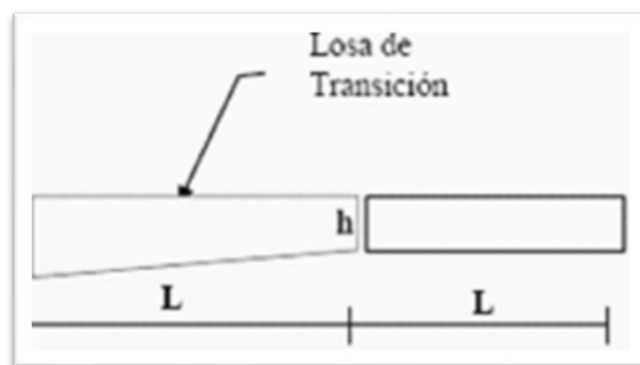
La transición entre pavimentos nuevos y existentes se realizó con la construcción de vigas de $0.30\text{m} \times 0.30\text{m}$ cumpliendo la función de un sobre espesor, ya que en este punto es donde la losa nueva va a sufrir más, generándole fisuras. La transición en una vista transversal sería de la siguiente forma.

Ilustración 29. Transición entre pavimento nuevo y existente
Fuente: Elaboración compañía GESCO S.A.S

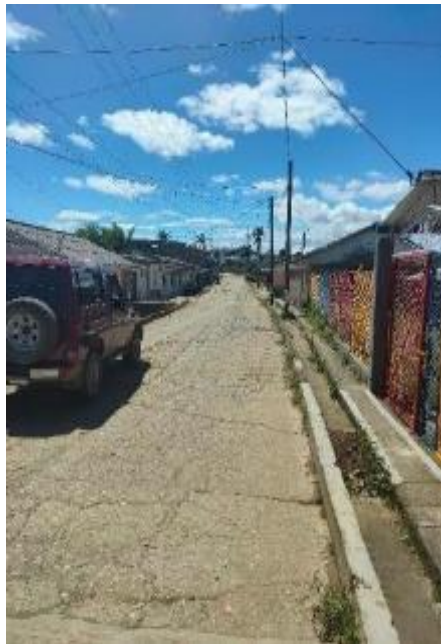
*Ilustración 32. Estado inicial del pavimento en el tramo 5
Fuente: Informe de interventoría*

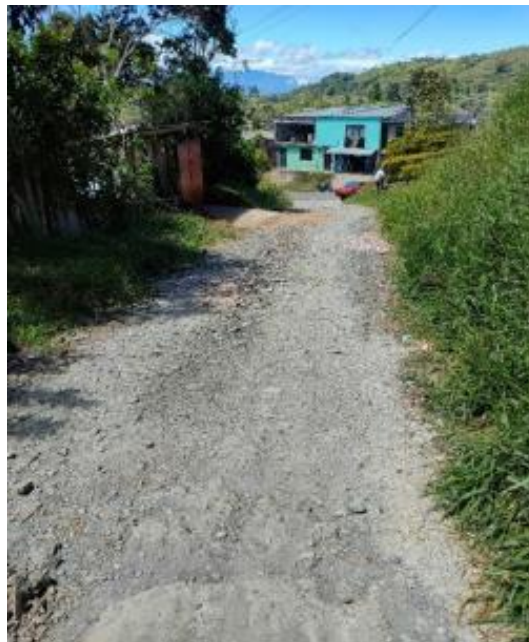
Este sector se encontraba sin estructura de pavimento, sin bordillo y sin andenes, presentando baches que generaban dificultad para el tránsito. El alcance en este frente fue de 43 ml.

Ilustración 58. Estado inicial del pavimento tramo 2
Fuente: Informe de interventoría

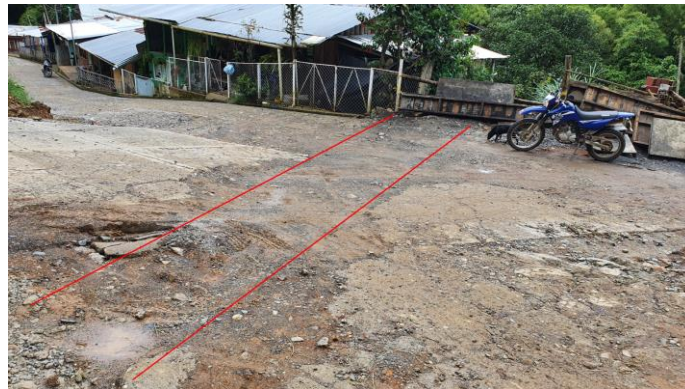
*Ilustración 123. Estado final del avance en el tramo 4 Barrio San Fernando
Fuente: Elaboración propia*

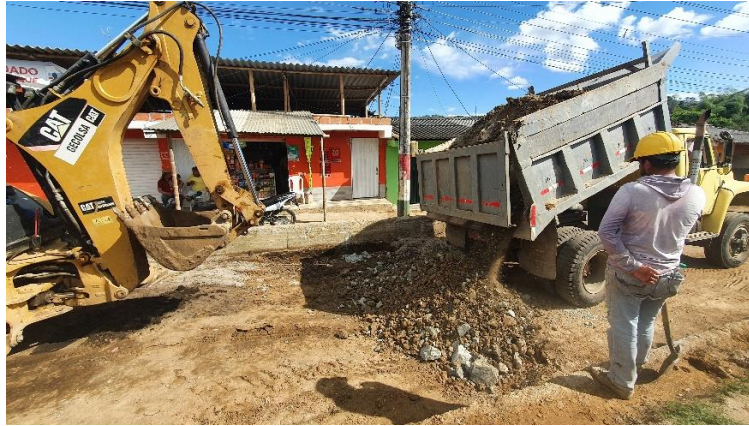
En el tramo 5 del Barrio Patio Bonito, se presentaron actividades no presupuestadas como los fallos, Estos se originaron cuando empezaron a llegar viajes de subbase en volquetas de doble troque, el constante paso de la maquinaria pesada hizo que se generaran 2 fallos en la subrasante, los cuales les hicieron frente al volumen afectado, con la excavación mecánica y excavación manual, para luego realizar un relleno con material de mejoramiento para reemplazar la tierra que se retiró y finalmente ser compactado.

Ilustración 125. Descargue de material de mejoramiento para fallos
Fuente: Elaboración propia

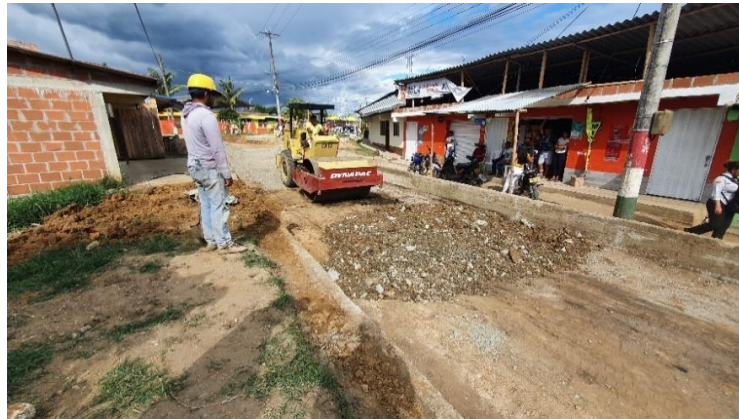
Ilustración 126. Compactación de material de mejoramiento
Fuente: Elaboración propia

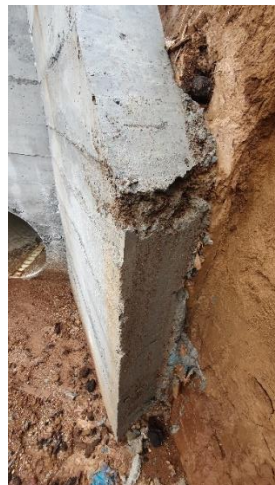
Se informó a la interventoría el estado actual de la obra y algunas observaciones de cómo se encontraban algunos muros laterales de descole, evidenciando la segregación del material granular.

*Ilustración 141. Estado de los muros laterales de descole
Fuente: Elaboración Propia*

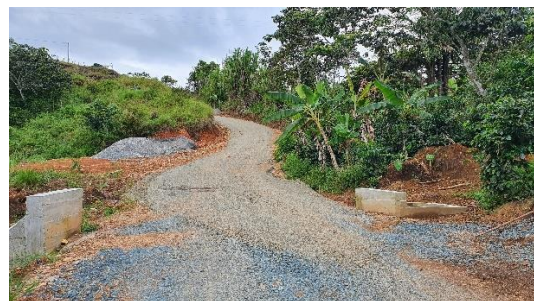
Ilustración 149. Estado actual de los otros 2 tramos, la superficie (Subbase) está lista para el armado de formaletas.
