AUXILIAR DE INGENIERIA PARA ACOMPAÑAMIENTO AL CONTROL FÍSICO  
URBANO DE LAS CONSTRUCCIONES, DE ACUERDO A LOS DISEÑOS  
APROBADOS POR LAS CURADURIAS URBANAS DE LA CIUDAD DE  
POPAYAN.

TRABAJO DE GRADO MODALIDAD PASANTÍA, PARA OBTENER EL TITULO  
DE INGENIERO CIVIL

PRESENTADO POR:  
DANIEL ALEJANDRO GALLARDO CERON  
100416021139

UNIVERSIDAD DEL CAUCA  
FACULTAD DE INGENIERÍA CIVIL  
PROGRAMA INGENIERÍA CIVIL  
DEPARTAMENTO DE ESTRUCTURAS  
POPAYÁN  
2023

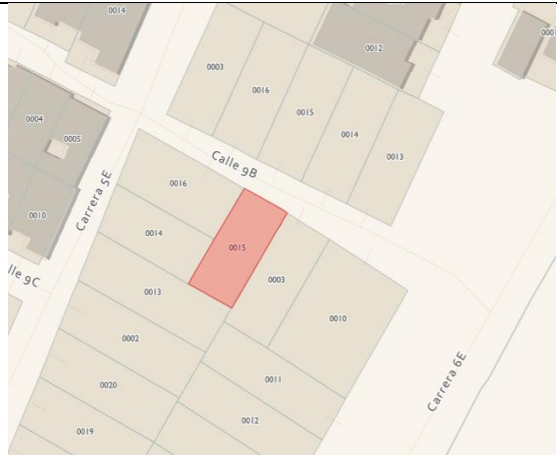
Fuente: Geoportal Igac.	Fachada, obra visitada.

<b>INFORMACION GENERAL</b>	
Descripción:	Visita de oficio, obra en desarrollo, edificación con permiso para construcción de 4 pisos.
Licencia de construcción:	N° 6912, Curaduría Urbana N° 2, expedida el 8 de noviembre del 2019, La licencia se encuentra vigente teniendo en cuenta los 9 meses de ampliación dados con ocasión de la pandemia.
Planos en obra:	Presenta Planos con sello de la curaduría urbana 2 de Popayán.
Tipo de Estructura aprobada:	Construcción de obra nueva con permiso para cuatro pisos, en estructura en concreto reforzado tipo poticos, con losas de entrepiso en lámina colaborante, proyecto con área total construida de 340,63 m2.
Tipo de Estructura ejecutada:	Estructura aporticada en concreto reforzado, al momento de la visita se han construido los pisos 1 y 2; columnas de 0.30 X 0.35 m se sección; losa de entrepiso del primer nivel en lamina colaborante, losa de entrepiso del nivel 2 aligerada en bloquelon.

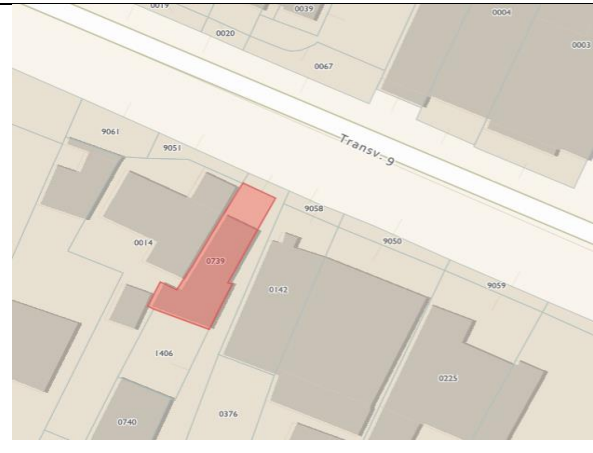
Fuente: Geoportal Igac.	Fachada, obra visitada.

<b>INFORMACION GENERAL</b>	
Descripción:	Visita de oficio, obra en desarrollo, predio con edificación de 4 pisos con licencia de construcción para 3 pisos.
Licencia de construcción:	N° 19001-1-19-0380, Curaduría Urbana NO° 1, expedida el 6 de

La construcción de un piso adicional, es una modificación grave al sistema estructural aprobado, debido a la modificación de cargas que fueron consideradas para el análisis. Además, otro defecto observado, es la discontinuidad de los elementos del pórtico al piso adicional, por lo que este error se asocia a un mal diseño estructural y mal proceso constructivo.

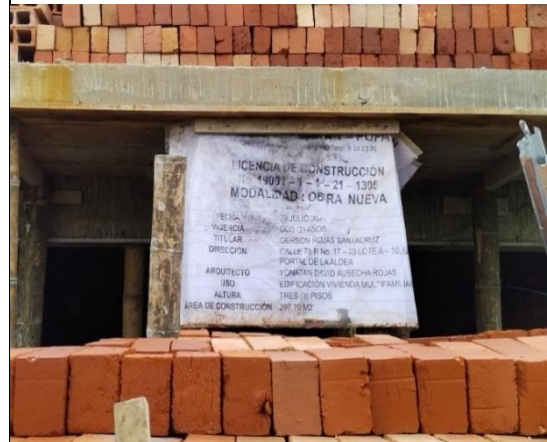
Valla de curaduría con la información del proyecto.

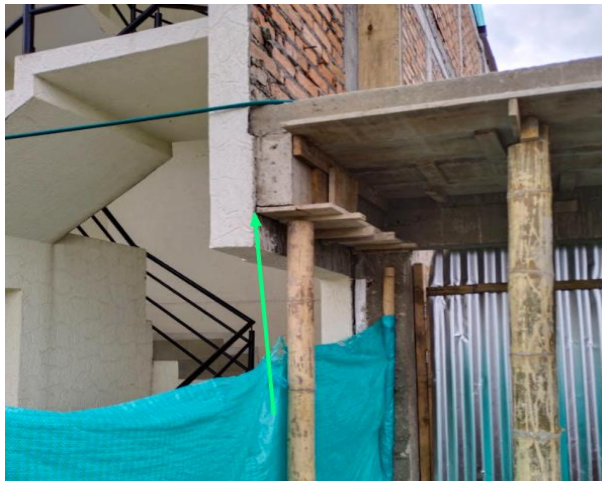
- La construcción cuenta con permiso para edificación, multifamiliar de tres pisos en estructura de pórticos en concreto y losa de entrepiso en lamina colaborante según licencia de construcción N° 19001-1-21-1305, expedida el 29 de julio del 2021, en curaduría urbana 1 de Popayán, dicha obra, aún está en desarrollo y a la fecha de la visita se encuentra construido en obra negra, el primer piso y la losa de entre piso.
- Esta construcción no deja la respectiva deriva estructural, entre las dos propiedades, es decir, que se pegó a la propiedad de quien presento la queja, como se muestra en la siguiente imagen.

La tabla A.6.5-1 establece la separación sísmica requerida al 1% de la altura de piso, es decir 1% de 2.3 m que es la altura del primer piso, por lo que se debió dejar una separación de al menos 2.4 cm, en base a lo anterior, la obra del presunto infractor no cumple con el requisito antes
