**AUXILIAR EN LA INSPECCIÓN DE POLICÍA URBANÍSTICA PARA LOS
PROCESOS DE CONTROL FÍSICO URBANO DE OBRAS EN EJECUCIÓN EN
EL MUNICIPIO DE POPAYÁN**

**UNIVERSIDAD DEL CAUCA
FACULTAD DE INGENIERÍA CIVIL
PROGRAMA DE INGENIERÍA CIVIL
POPAYÁN – CAUCA**

**Informe final de trabajo de grado modalidad práctica profesional
Requisito para optar al título de Ingeniero Civil**

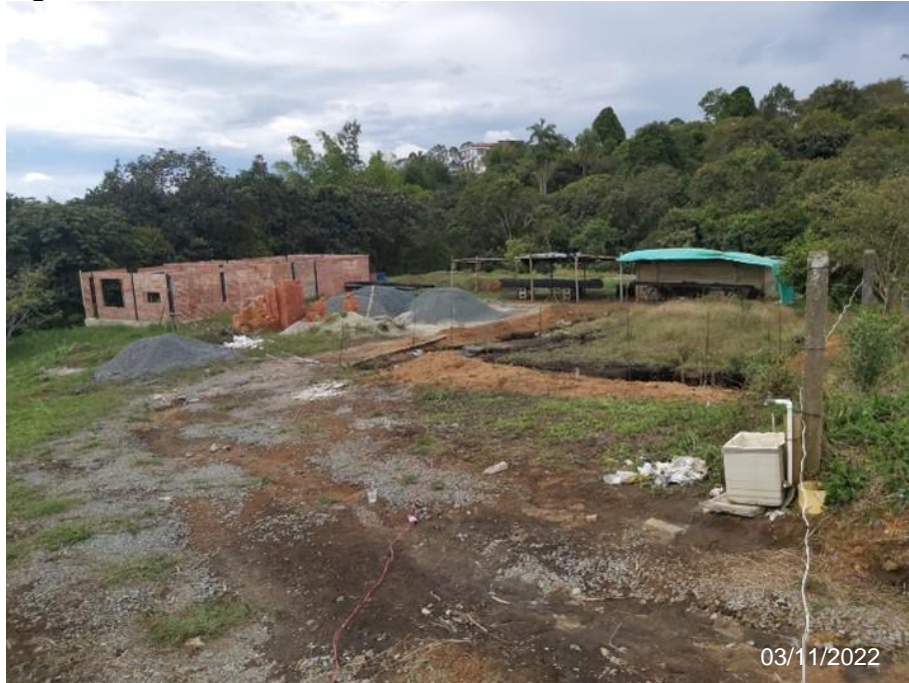
Figura 21. Avance de construcción Subdivisión 2 – San Francisco

Para la subdivisión número 2: La visita no fue atendida por el responsable del predio, no obstante, al momento del reconocimiento fue posible apreciar que en el terreno se habían realizado adecuaciones como movimiento de tierras para la nivelación del lote y el avance de la obra hasta el levantamiento de muros del primer piso, siendo esta un área intervenida de 116.22 m² aproximadamente, obras sobre las cuales **no se dispone una Licencia de Construcción**. Se observó que se pretendía construir varias unidades de vivienda (3) presuntamente, **en contra de las normas de la copropiedad**, que estipula que solo puede construirse una vivienda por cada 3000 m², para no exceder la capacidad de los servicios públicos y afectar a los vecinos.

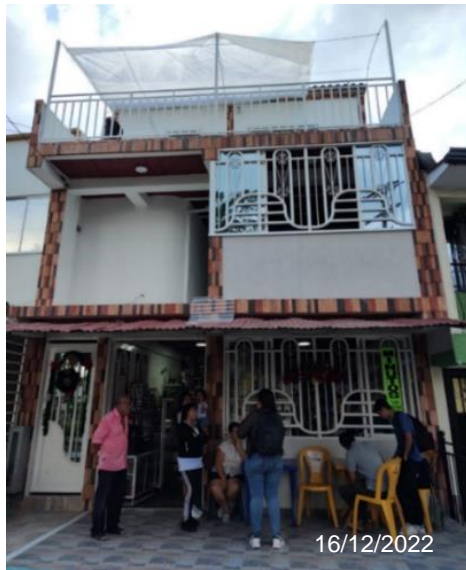
Figura 25. Fachada – Yanaconas

Se observó que, en efecto, no se cumple con lo estipulado en la Licencia de Construcción, ya la obra realizada cuenta con tres pisos. El tercer piso contaba con un área aproximada de 33,8 m²

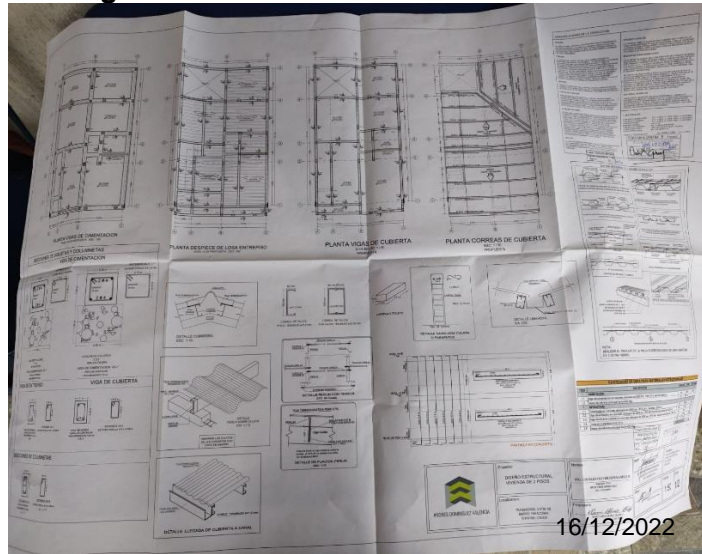
Figura 28. Plano estructural – Yanaconas

También fue posible evidenciar que se realizaron modificaciones en el sistema de losa de entresuelo, ya que en los planos estructurales se especificaba **losa de entresuelo Metaldeck**, mientras que en la obra es posible observar que este sistema fue cambiado por **bloquelón**.

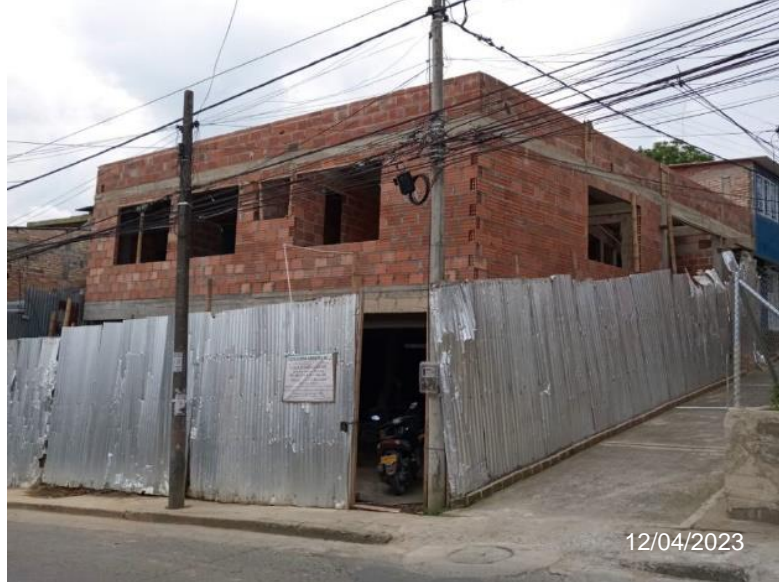
Figura 33. Fachada de Presunto Infractor – La Ladera

Se realizó la visita de oficio a la obra en construcción en la Carrera 17F # 15-21, barrio la Ladera, donde se encontraron algunas inconsistencias con relación a la Licencia de Construcción y los planos arquitectónicos y estructurales, que son mencionadas a continuación.

En la licencia de construcción se especifica que el proyecto es de una vivienda multifamiliar de **tres pisos** con dos locales comerciales en la primer planta. Sin embargo, se observó, y fue confirmado por el encargado de la obra que se construirían únicamente **dos pisos**, en vez de los 3 presentados en el proyecto. Se procedió a revisar los planos arquitectónicos y estructurales que fueron facilitados por la persona a cargo de la obra:

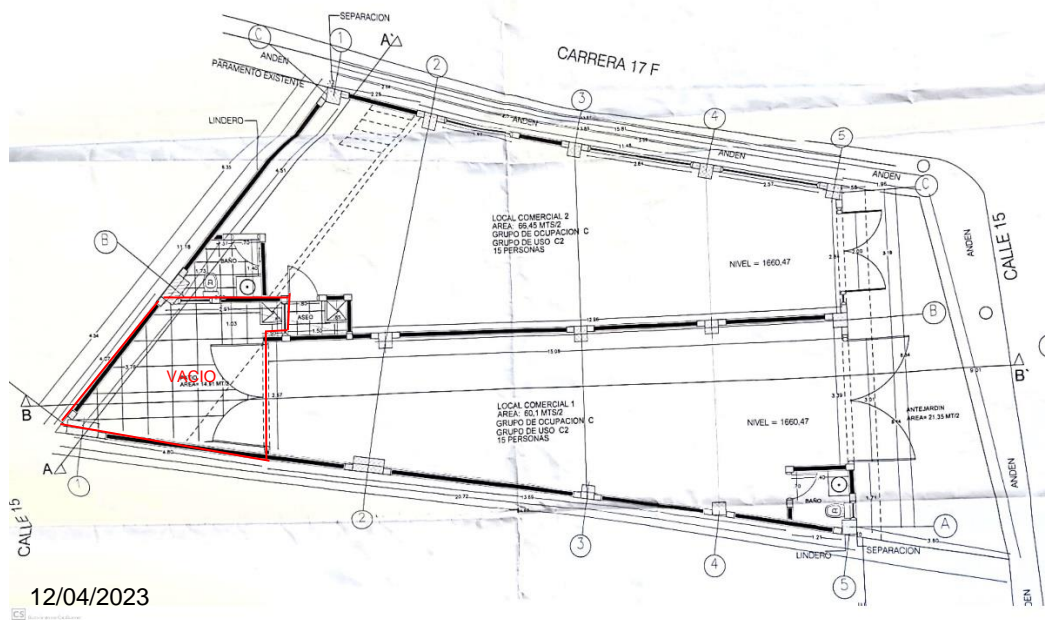
Figura 36. Plano arquitectónico – La Ladera

Se observó que, según el plano arquitectónico, en la parte posterior de la estructura debía existir un vacío el cual haría parte del patio y contaría con una área de 14.91 m², sin embargo, como se muestra en la siguiente figura, el vacío que existe no coincide con la ubicación, así como tampoco con las dimensiones:

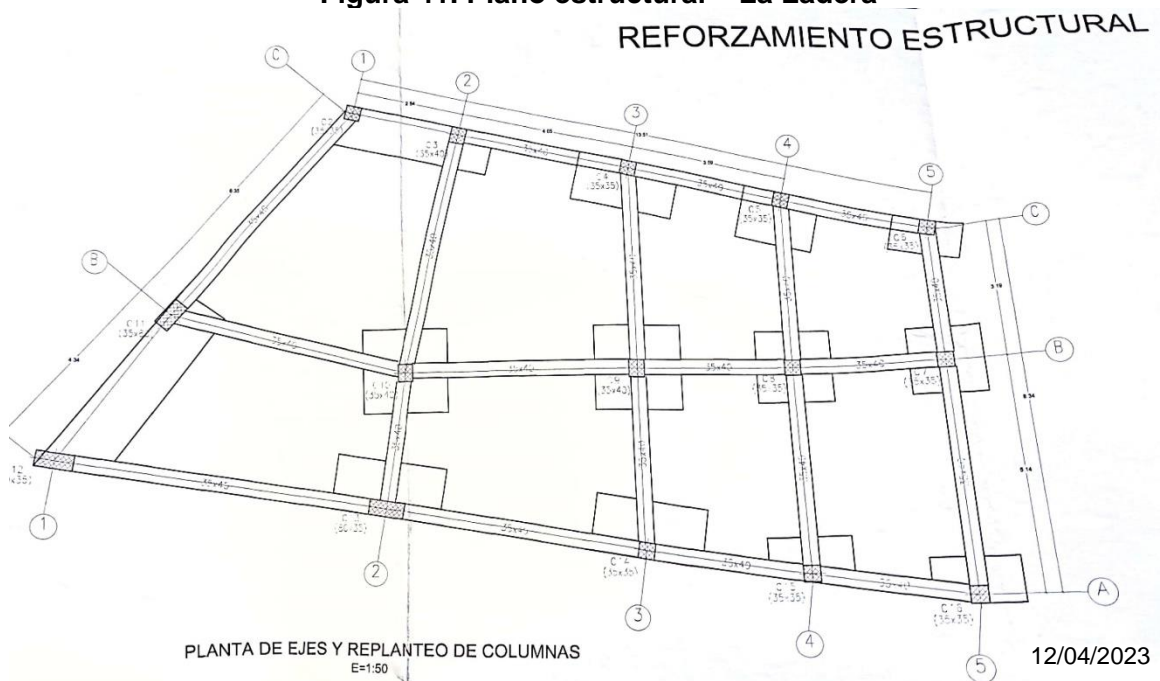
Figura 41. Plano estructural – La Ladera

Se observa en el plano que para la primer planta, la estructura debía contar con 5 ejes verticales (1, 2, 3, 4 y 5) y 3 ejes horizontales (A, B y C), conformados con:

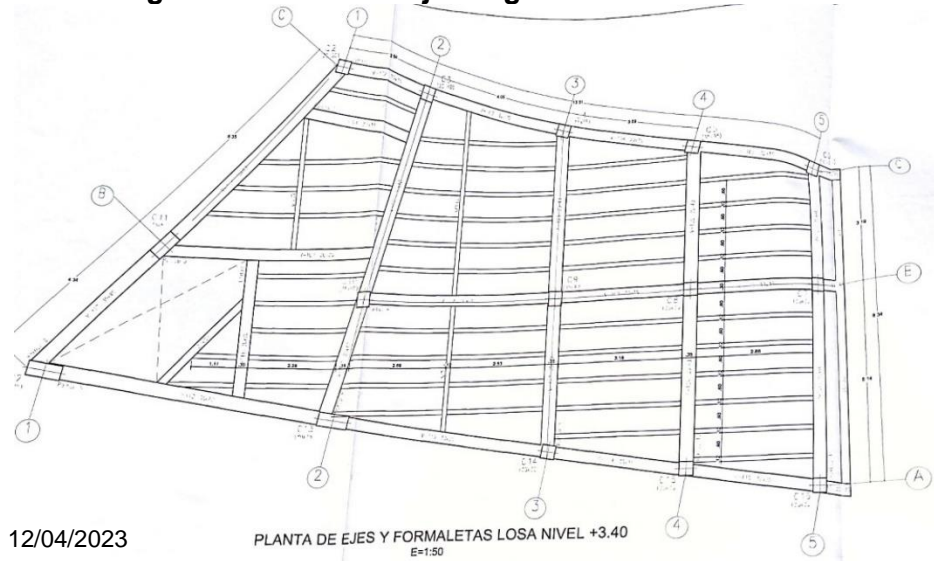
Figura 44. Planta de ejes segundo nivel – La Ladera

Debido al cambio en la distribución de las columnas, las vigas no contaban con las luces de diseño, por lo tanto, las vigas pueden requerir de secciones diferentes, para las cargas de diseño.

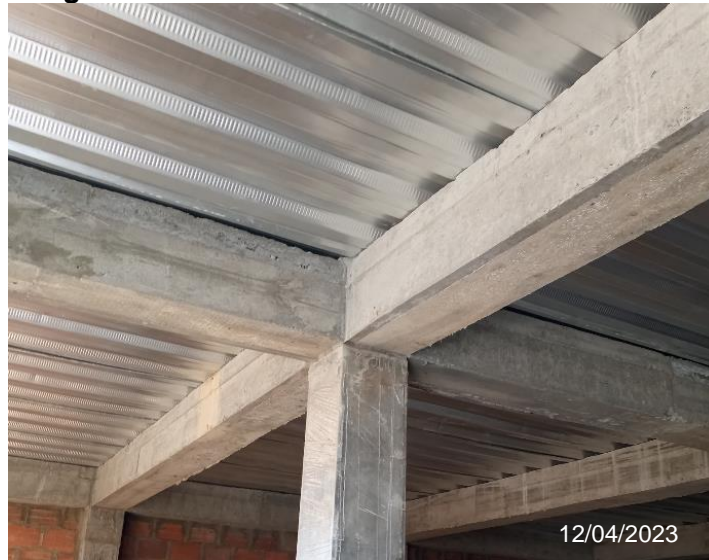
Figura 47. Sistema de losa en obra – La Ladera

En cuanto al sistema de losa de entpiso, los planos estructurales especificaban Losa aligerada con casetón. Sin embargo, el sistema encontrado en obra consistía en sistema Metaldeck.

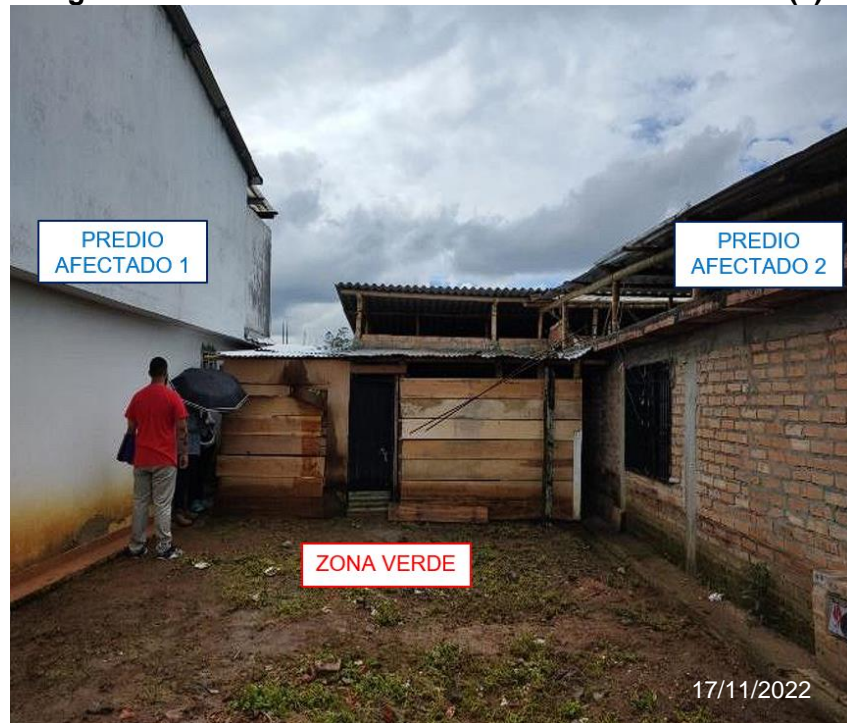
Figura 68. Predios afectados e infractor – Yanaconas (2)

Se procedió a realizar la visita a la obra que se estaba realizando sobre la zona verde, donde se observó que se había levantado un cerramiento con tabloncillos de madera, cubierto por tejas de aluminio, y en cuyo interior se encontraban avanzando una obra que consistía en muros de mampostería simple.

La realización de esta construcción estaba causando afectaciones a las dos viviendas contiguas, ya que se podía observar que era una construcción improvisada, la cual no contaba con canales que recolectaran y transportaran el agua lluvia, la cual caía directamente sobre las paredes de las viviendas afectadas causando humedad en ellas.

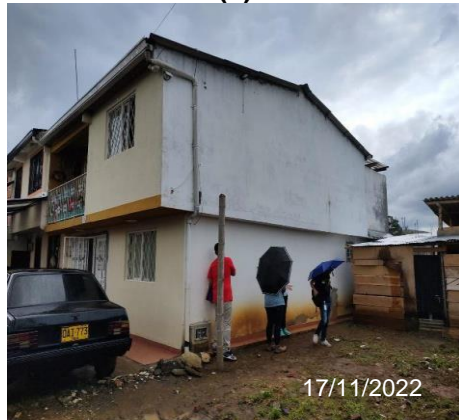
Figura 71. Predio afectado 1 – Yanaconas (2) **Figura 72. Predio afectado 2 – Yanaconas (2)**

- La responsable constructora no había tenido en cuenta las recomendaciones respecto a las afectaciones que están ocurriendo con el predio colindante entre las cuales se mencionaba la humedad de la pared, y los problemas de estancamiento de agua que surgían cuando llovía.

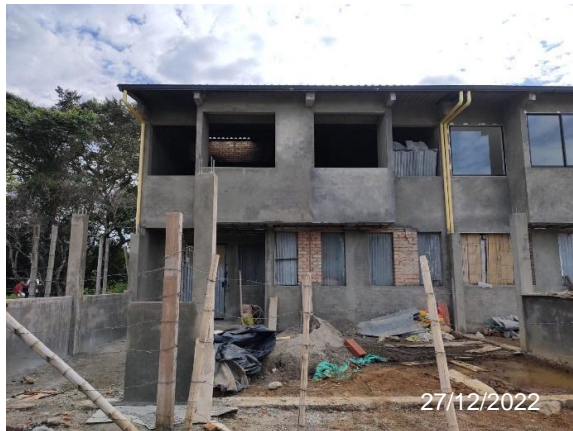
Figura 76. Obra en desarrollo 1 – Tablazo

Según el radicado del PQR, por parte de la CRC hacia la Secretaria de Planeación Municipal, la obra que se estaba construyendo en este lugar no contaba con Licencia de Construcción y no respetaba las distancias mínimas para construir cerca de una fuente hídrica.

Nunca se obtuvo respuesta del dueño de la obra, por lo tanto, nunca se presentaron Licencia de Construcción y/o planos aprobados por la curaduría.

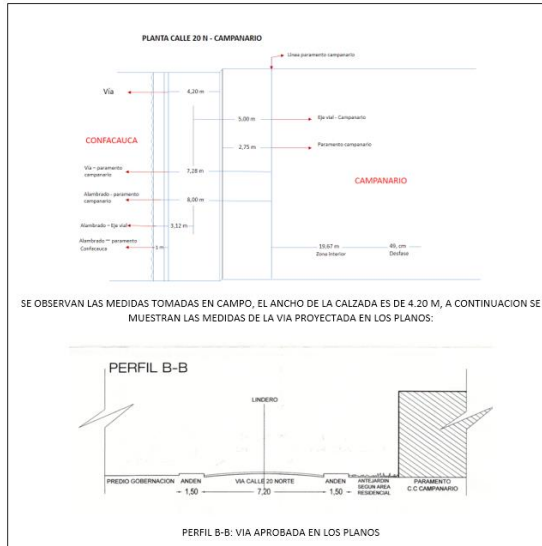
ACTIVIDADES DESARROLLADAS EN EL PREDIO				
DESCRIPCION	SI	NO	OBSERVACIONES	AREA AFECTADA
El predio es apto o no de realizar intervenciones urbanísticas	X		EL PREDIO 1 ES APTO PARA CONSTRUCCION SE ENCUENTRA EN AR-5. EL PREDIO 2 NO ES APTO PARA CONSTRUCCION SE PROYECTA UNA VIA DE USO PÚBLICO. EL PREDIO 3 NO ES APTO PARA CONSTRUCCION/USO PÚBLICO.	
¿Tienen Licencia (s)?	X		AL MOMENTO NO HAY OBRA EN DESARROLLO	
La obra que se está realizando requiere licencia	X		AL MOMENTO NO HAY OBRA EN DESARROLLO	
¿Qué tipo de licencia se requiere.				
¿Tienen Planos y Licencias aprobadas en obra?	X		AL MOMENTO DE LA VISITA SE OBSERVAN LOS PLANOS APROBADOS POR CURADURIA LOS CUALES DIFIEREN DE LO OBSERVADO EN CAMPO	
¿Se realiza algún tipo de obra al momento de visita?	X		AL MOMENTO DE VISITA NO SE ENCUENTRA OBRA EN DESARROLLO	
¿Han realizado modificaciones de proyecto?	X		SE OBSERVAN DIFERENCIAS ENTRE PLANOS APROBADOS POR CURADURIA Y OBRA EXISTENTE SE OBSERVA QUE EN LOS PLANOS DEBE CEDERSE UN ESPACIO PARA LA CONSTRUCCION DE UNA VIA PUBLICA, LO CUAL NO SE OBSERVA AL CONFRONTARLO CON LA REALIDAD

¿Han intervenido espacio público con la obra?	X		EN EL MOMENTO DE LA VISITA EXISTE OCUPACION DE ESPACIO QUE HA SIDO PROYECTADO COMO CESION PARA LA CONSTRUCCION DE VIA PUBLICA	
En que estrato se encuentra clasificado el inmueble			AR 5	
Descripción de la obra o intervención urbanística que se está realizando			SE OBSERVA QUE LA VIA PROYECTADA EN LOS PLANOS APROBADOS POR CURADURIA NO CUMPLE CON LAS MEDIDAS ESTABLECIDAS (OBSERVAR REGISTRO FOTOGRAFICO)	
Identificación plena del inmueble			010201870901901 120-196444 010201870004000 120-24614 010201870003000	
Propietario del inmueble			CAMPANARIO CENTRO COMERCIAL CAMPANARIO CENTRO COMERCIAL

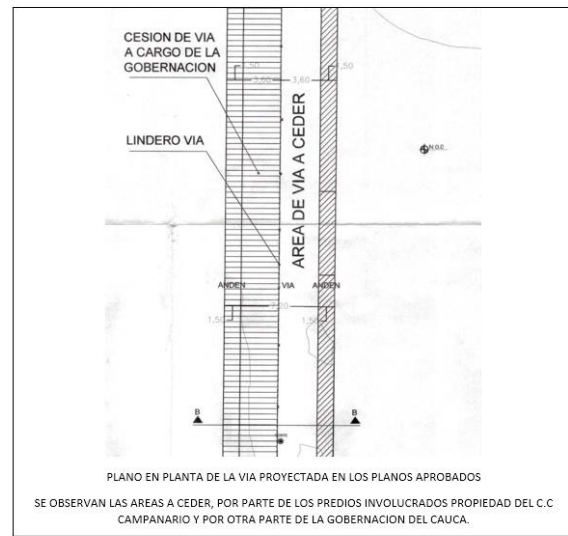
SE CONCLUYE QUE:	
SE REALIZA VISITA TÉCNICA POR MOTIVO DE PRESUNTA INFRACCIÓN URBANÍSTICA A LOS PREDIOS UBICADOS EN LA Carrera 15 con Calle 20 Norte (Campanario CC), K 15 18N 400 (Campanario CC) y K 15 18N 220 (Canchas Comfacauca) Y ESTABLECIDA EN EL ART 135 DE LA LEY 1801 DE 2016 POR COMPORTAMIENTOS CONTRARIOS A LA INTEGRIDAD URBANÍSTICA:	
<ul style="list-style-type: none"> AL MOMENTO DE LA VISITA SE TOMAN LAS RESPECTIVAS MEDIDAS, DONDE SE OBSERVA QUE EL ANCHO DE LA VIA ES DE 4.20 M, ASI COMO LAS OTRAS MEDIDAS QUE APARECEN EN EL REGISTRO FOTOGRAFICO ADJUNTO, MEDIDAS QUE NO SE AJUSTAN AL PERFIL VIAL APROBADO EN LOS PLANOS. SE OBSERVA QUE SOBRE LO QUE DEBERIA SER LA VIA, EXISTE EL PREDIO DE CONFACAUCA EL CUAL CUENTA CON ALAMBRAO. SE DEBEN CEDER AREAS DEL PREDIO 2 (CAMPANARIO) Y EL PREDIO 3 (CONFACAUCA – GOBERNACION) PARA LA CONSTRUCCION DE LA VIA PROYECTADA. 	
DIRIGIDA A	DETALLE DE LA RECOMENDACION
