AUXILIAR DE INGENIERO RESIDENTE DE OBRA EN LA CONSTRUCCIÓN “RESERVA
DE LA COLINA 1”
EN EL MUNICIPIO DE POPAYÁN (CAUCA)

La práctica profesional como auxiliar de ingeniería se desarrolló en la empresa Constructora Simbra S.A.S. en el proyecto Reserva de la Colina 1, bajo la dirección del ingeniero residente de obra José Ignacio Jacome. Como resultado del seguimiento, revisión del cumplimiento de las especificaciones técnicas y criterio de aceptación, se presenta este documento para optar el título de Ingeniero Civil de la universidad del cauca. En el transcurso de la pasantía se hizo un acompañamiento y revisión de los planos, así mismo como el cálculo de las cantidades de obra del presupuesto, se brindó supervisión y apoyo técnico a las actividades de: Construcción de cimentación, muros en mampostería, estructura, construcción de losa de entrepiso y vigas corona y vigas cinta. Además del control de desperdicios, control de calidad de materiales, control de consumos de materiales y pedidos de materiales. Cabe resaltar que se sustenta la información presentada, no sin antes verificar el cumplimiento de las normas legales vigentes y guías que garantizan la calidad en el sector constru

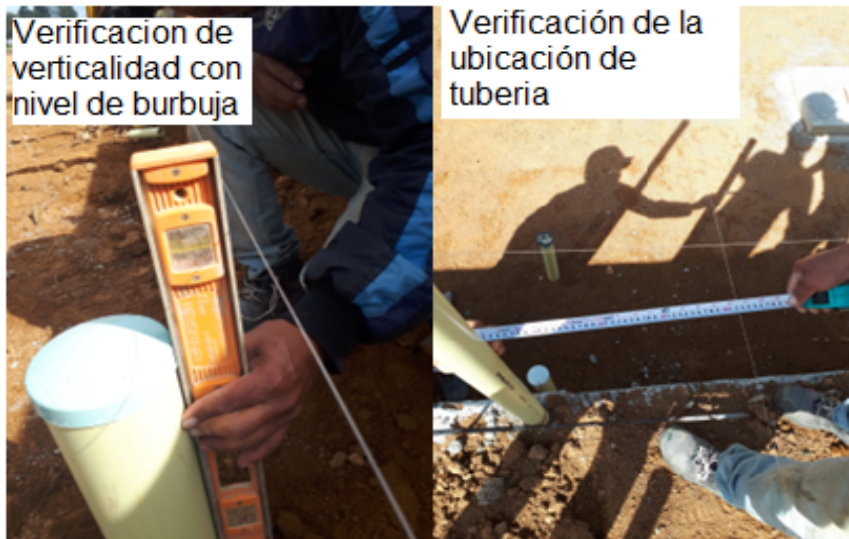
Imagen 4 *Verificación de verticalidad con nivel de burbuja y de ubicación por medio de distancias entre ejes*

Al terminar la actividad de relleno de la excavación, se verificaba que la tubería quedara completamente vertical, además de que estuviera ubicada según los planos, tal como se observa en la *imagen 4*. Se encontraron inconvenientes en las verificaciones, por lo que la solución era aplicar apisonamientos al terreno o cuando se necesitaba modificar en tuberías ya fundidas, se utilizaba “Martillo demoledor” tal como se muestra en la *imagen 5*.

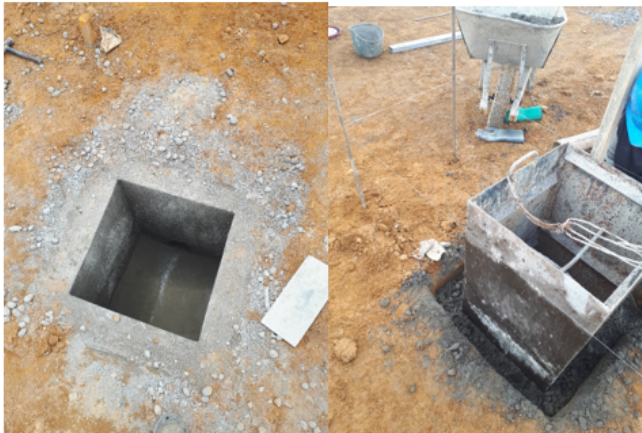
Imagen 7 Terminado de caja de inspección

En la *imagen 7*, Se muestra como la formaleta ayudó al acabado de las paredes internas de la caja de inspección con dimensiones de 60 [cm] × 60 [cm], Es así como las excavaciones se hicieron con dimensiones de 70 [cm] × 70 [cm] con el fin de que quedaran 10 [cm] de espesor de las paredes de la caja y que el suelo sirviera de formaleta para las paredes externas.

Se evidenciaron algunos errores cometidos por parte de maestros y ayudantes de obra, que generaron pérdidas de material, dinero y tiempo, como:

- Mala ubicación de las prolongaciones de tubería.

- No aplicaron desencofrante en la formaleta.
- Errónea dosificación de agregados para la fundición de cajas.
- Parte interna de caja rugosa.

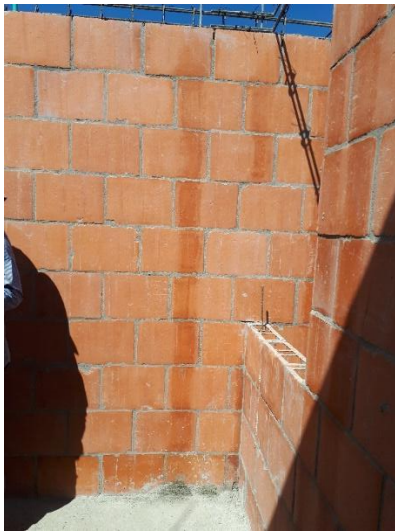
Imagen 24 *Rastro del agua sobre el bloque de arcilla en fundición de dovela*

Después de tapar la ventana de inspección se procede a la fundición, esta se realizó de forma continua para cada celda sin interrupción. Después se consolida el grouting con la misma varilla de refuerzo, es así que, para evaluar la correcta fundición de la dovela, se verifica una línea de humedad continua, tal como se muestra en la *Imagen 24*, esto gracias a la absorción que hace la arcilla con el agua del grouting.

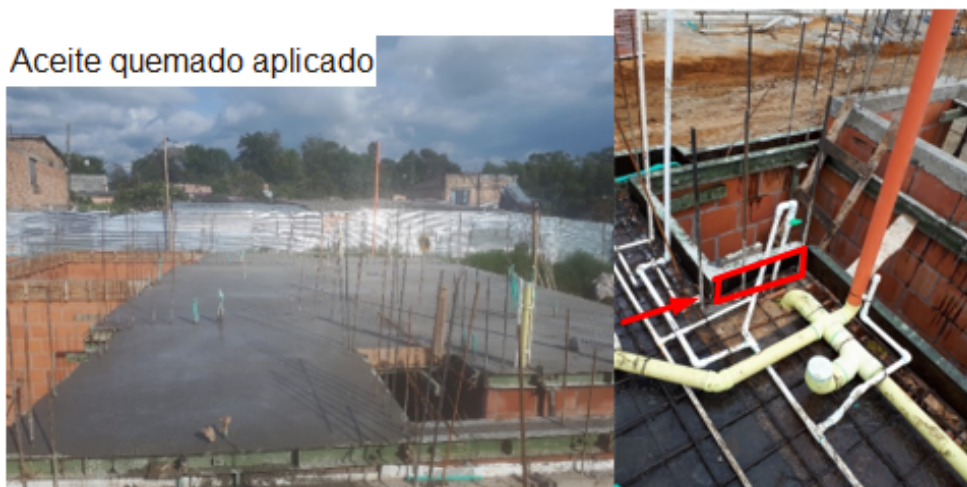
Imagen 28 Aplicación de aceite quemado en formaleta e instalación de formaleta de 12 [cm] para espesor de losa

En la *imagen 28* se observa cómo se aplicó aceite quemado como desmoldante con el fin de darle un buen acabado a la losa para que quedase más liso y evitar que el concreto quedase adherido a la formaleta.

Así mismo, se observa parte de la actividad de ubicar formaleta lateral de 12 [cm] con el fin de crear el espesor adecuado, posteriormente se ubicó papel de bolsa de cemento en las celdas no reforzadas, esto para no incurrir en desperdicios de material, tiempo y dinero.

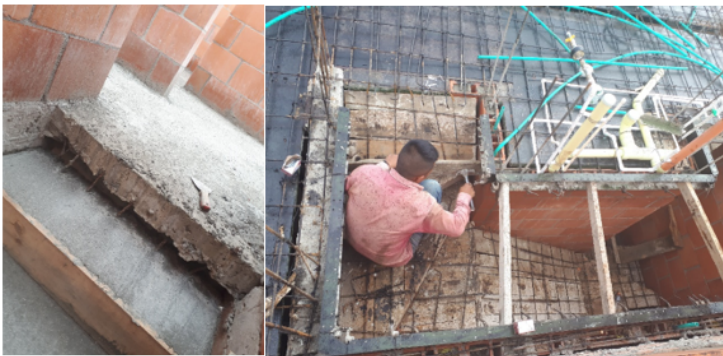
Imagen 30 *Fundición monolítica de losa de entrepiso y grada*

Se presentó un error recurrente en la fundición de la losa de entre piso, pues se fundía primero que la fundición de las gradas, generando, que en ocasiones la contra huella más alta de la grada no quedase totalmente fundida, tal como se muestra en la *imagen 30*.

El pasante recomendó a la constructora el realizar una fundición *monolítica* de las dos estructuras, por los beneficios estructurales; además, de la eliminación de la problemática. Recomendación aceptada, repercutiendo como se muestra en la misma imagen, donde se evidencia el armado de las dos estructuras antes de la fundición.
