**PASANTE AUXILIAR DE INGENIERIA CIVIL EN LA SUPERVISIÓN Y CONTROL URBANO DE LAS OBRAS CIVILES LICENCIADAS EN LA CURADURÍA DE LA CIUDAD DE POPAYAN-CAUCA.**

**INFORME FINAL DE PRÁCTICA PROFESIONAL**

**PRESENTADO ANTE LA UNIVERSIDAD DEL CAUCA COMO REQUISITO PARA OPTAR AL TÍTULO PROFESIONAL DE INGENIERA CIVIL**

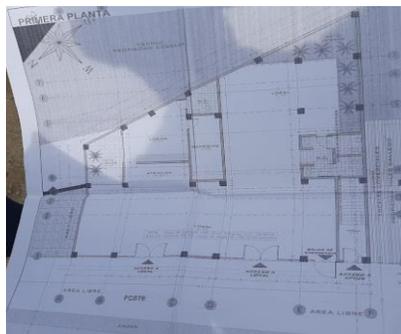
Fotografía 4. Primera planta (Fuente: planos arquitectónicos proyecto carrera 9 #55N-58)

Los planos proporcionados en obra al pasante, son planos para una estructura en pórticos metálicos y no para una estructura aporticada en concreto como se estipula en la licencia de construcción; a pesar de tener los nuevos planos para esta estructura metálica, tampoco se respetó este diseño, ya que, en la ejecución de la obra, no se respetó las distancias entre los ejes para la colocación de los perfiles de acero.

Los planos que se encontraron en el proyecto no son los mismos aprobados por curaduría ya que no tenían el sello que la curaduría urbana correspondiente coloca cuando se obtiene la viabilidad para el proyecto y la posterior expedición de la licencia de construcción. El cambio de los planos en obra a los planos aprobados para la expedición de la licencia representa una falta clara al artículo 7. Sujeción de la construcción de los planos que se encuentra en la ley 400 de 1998 y donde se expone que los planos arquitectónicos y estructurales que se presenten para la obtención de la licencia de construcción deben ser iguales a los utilizados en la obra.

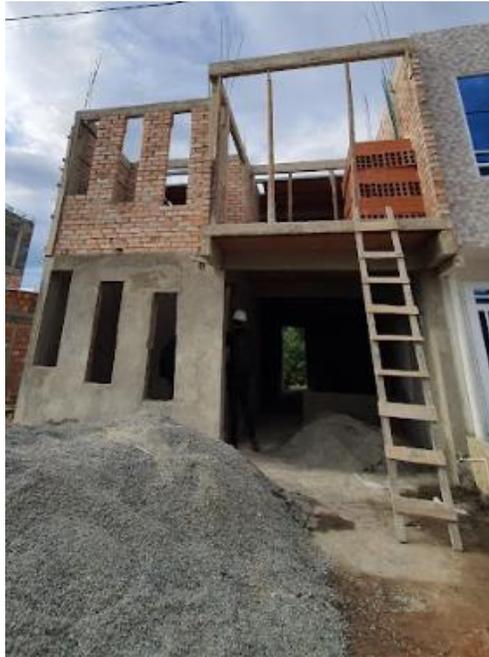
*Fotografía 7. Fachada frontal proyecto carrera 11 #57N-15 Lo 13 Mz B (Fuente: elaboración propia)*

Esta visita se realizó porque en una de las rondas que hizo el pasante en conjunto con un equipo de la secretaría de planeación municipal en el sector praderas del norte, el pasante se percató de que había material de construcción invadiendo el espacio público; al acercarse al lugar, se evidencia una construcción en mampostería confinada.

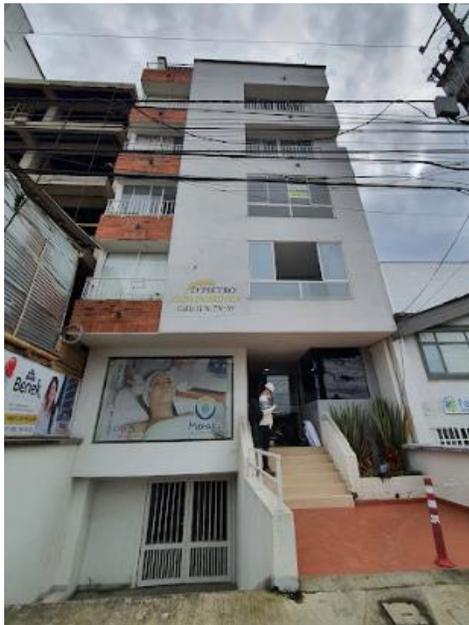
*Fotografía 13. Fachada frontal condominio D'Prieto (Fuente: elaboración propia)*

El pasante realizó esta visita por motivo de solicitud PQR interpuesta por los habitantes del Condominio D'Prieto, donde se manifestó una posible falta urbanística a los planos aprobados por curaduría.

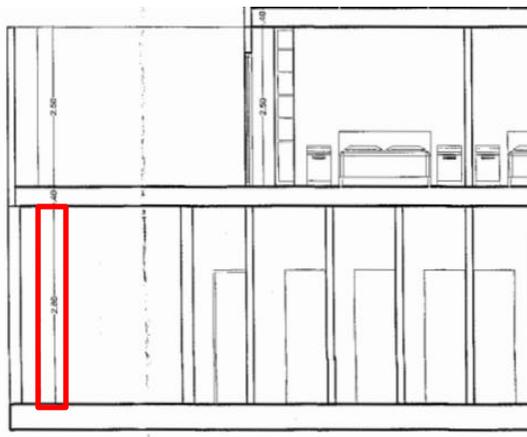
*Ilustración 9. Plano arquitectónico aprobado por curaduría urbana n°2 (Fuente: planos arquitectónicos condominio D'Prieto)*

El propietario y el constructor incurrieron en una falta urbanística grave ya que la sujeción de la construcción a los planos dice que tanto los planos estructurales como los arquitectónicos que se presenten para conseguir la licencia de construcción deben ser los mismos a los utilizados en la construcción del proyecto (Ley 400, 1997, art. 7).

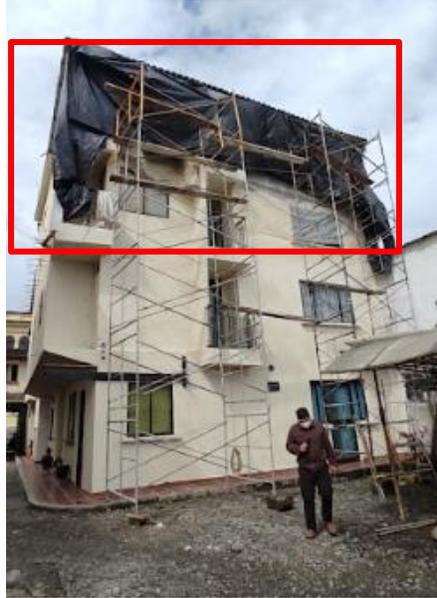
*Fotografía 17. Fachada trasera de la construcción proyecto calle 3 #3-40 Lo B (Fuente: elaboración propia)*

El pasante hace lo anterior se hace a manera de advertencia, ya que, al no ser una construcción legal se le realizará una visita al cabo de cierto tiempo para corroborar si ya legalizó o inició los trámites para la legalización del proyecto.

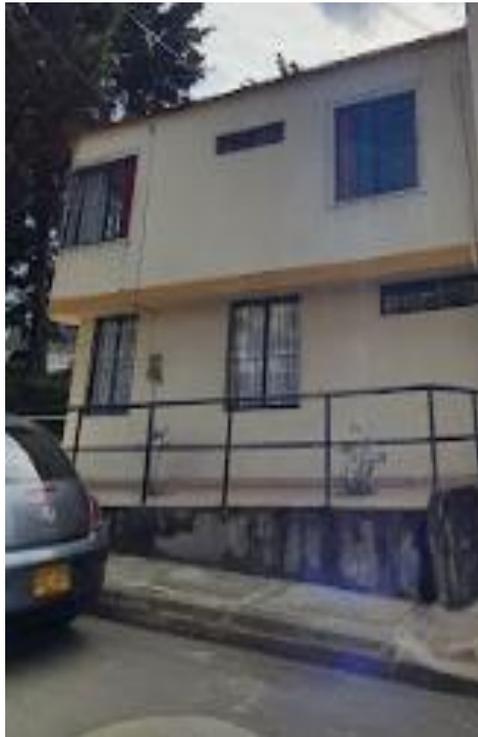
*Fotografía 20. Predio quejoso calle 7 #1CE-04 Lo 1A (Fuente: elaboración propia)*

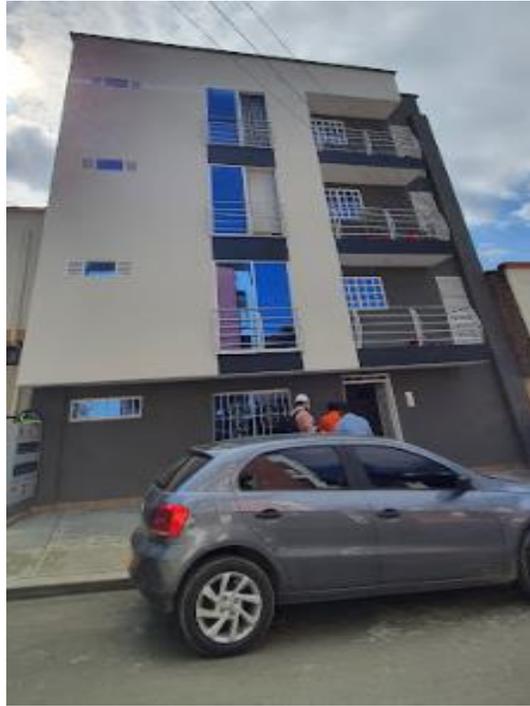
*Fotografía 21. Predio presunto infractor carrera 1CE #7-17 Lo1 (Fuente: elaboración propia)*

También en la esquina del muro donde se presentaba la falla en cortante, existe un punto crítico, y en ese punto no se construyó una columna prevista en los planos iniciales, debido a la falta de esa columna se pudo generar la falla en cortante del muro.

El presunto infractor, no realizó acta de vecindad antes de empezar la construcción de su proyecto, tampoco fue realizada después de empezada la construcción, por esta razón, es imposible refutar que el daño que presentó el muro de la fachada frontal del predio quejoso no se debe a la construcción de su proyecto, ya que, es imposible saber si la fisura en cortante ya se presentaba antes de que realizará la construcción del edificio o si dicha fisura fue consecuencia de las modificaciones que se hicieron al proyecto del quejoso.

En este caso el pasante recomienda al presunto infractor que llegue a un acuerdo con el quejoso y logren una conciliación donde ambas partes estén totalmente de acuerdo y así cerrar el proceso, ya que si las partes no llegan a un acuerdo y el proceso sigue abierto y pasa a manos de un juez, seguramente la parte ganadora será el quejoso por el hecho de no tener pruebas de que la fisura en cortante estaba antes de empezar la construcción del edificio.

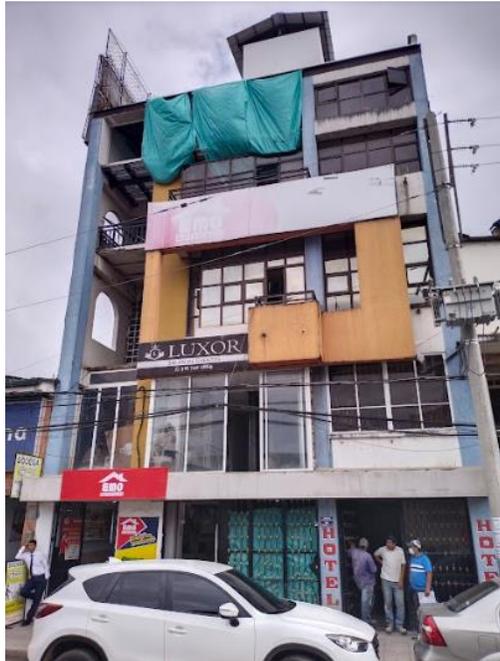
*Fotografía 24. Fachada frontal predio presunto infractor calle 4 #15-47 (Fuente: elaboración propia)*

El predio en cuestión ya había sido objeto de una primera visita por parte de un equipo de la secretaría de planeación de Popayán; en dicha visita se observó que se estaba adelantando una construcción y se escuchó ruido de trabajadores dentro del predio, la puerta principal del predio se encontraba cerrada y a pesar de la insistencia del equipo de trabajo tales como golpeteo, la respuesta fue negativa y no se abrió la puerta para poder realizar la respectiva visita.
