**ASISTENCIA Y SUPERVISIÓN EN OBRAS DE CONSTRUCCION DE LA EMPRESA  
AGV INGENIERÍA Y ESTRUCTURAS S.A.S**

**UNIVERSIDAD DEL CAUCA  
FACULTAD DE INGENIERIA CIVIL  
PROGRAMA DE INGENIERIA CIVIL  
POPAYÁN, CAUCA  
2025**

**TRABAJO DE GRADO CON MODALIDAD DE PASANTIA PARA OPTAR AL TÍTULO  
DE INGENIERO CIVIL**

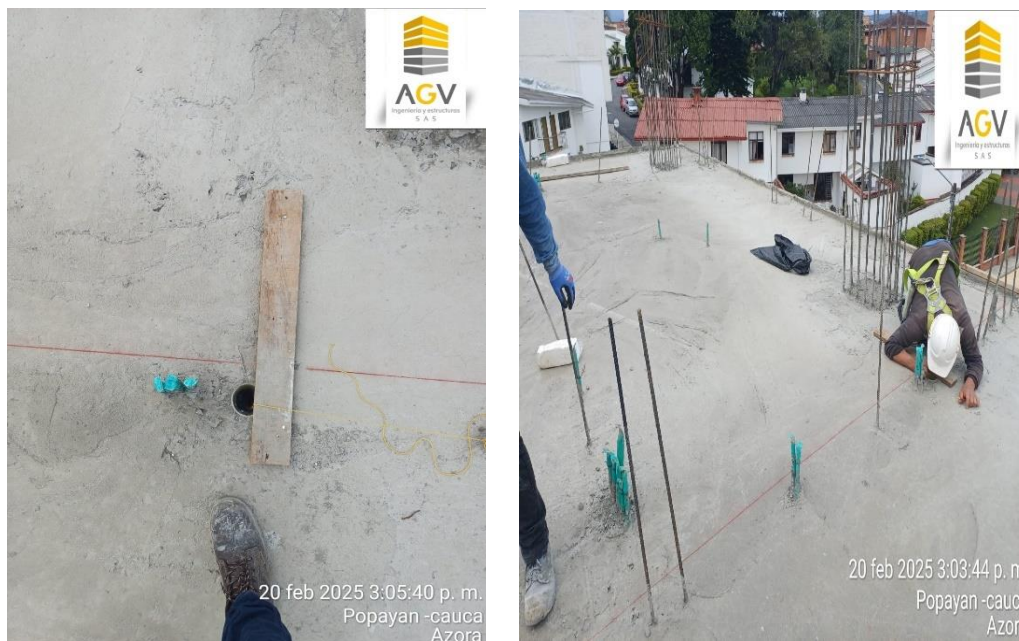
*Imagen 7 y 8. Verificación de simbra, Edificio AZORA*

AZORA, asegurando la correcta ejecución de columnas y vigas como se evidencia en las imágenes 7 y 8.

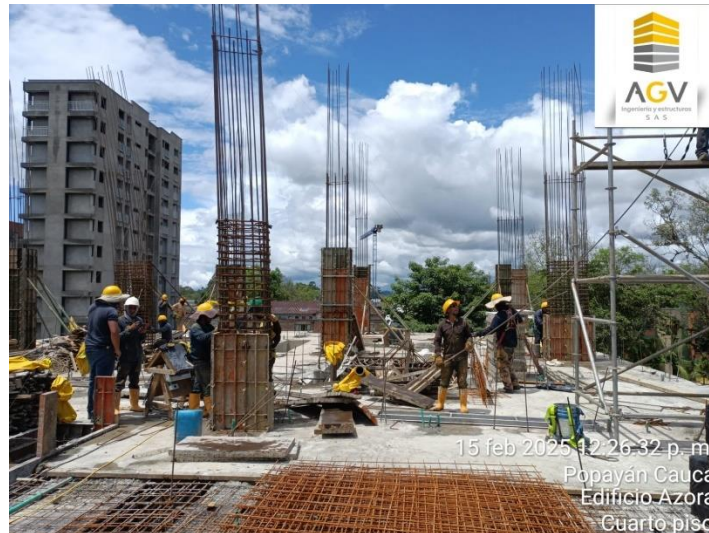
*Imagen 9. Verificación de formaleta, Edificio AZORA*

- **Verificación de la Formaleta (Simbra):** Se inspecciona que los encofrados estén correctamente alineados, nivelados y firmemente sujetos para evitar filtraciones o deformaciones durante el vaciado del concreto.

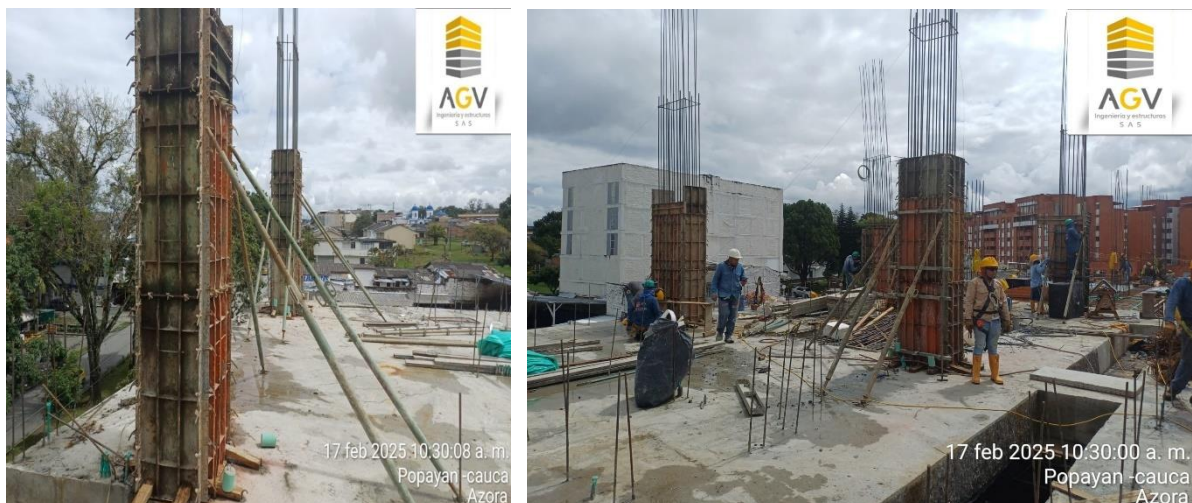
Imagen 12 y 13. Toma de plomo en columna, Edificio AZORA

- Control de Plomos y Niveles:** Se comprobó la verticalidad de las columnas y la alineación de las vigas mediante plomadas y niveles láser, evitando desviaciones que puedan comprometer la estabilidad de la estructura, tal como lo muestran las imágenes 12 y 13 respectivamente.

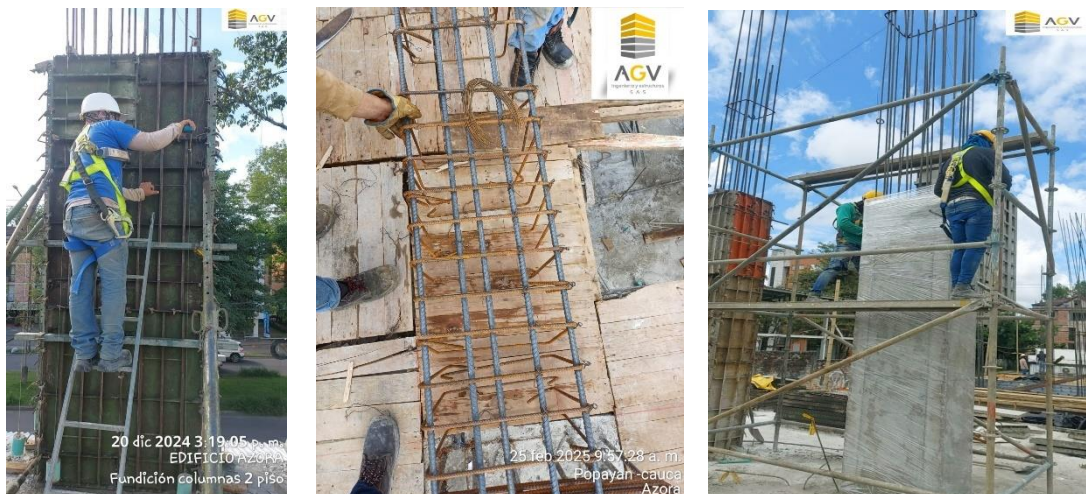
*Imagen 18, 19, 20. Control de plomos y refuerzos, Edificio AZORA*

- Dado que es un edificio en altura, el control de plomos es aún más estricto para evitar errores acumulativos en los niveles superiores.
- Se revisa la correcta ubicación de los refuerzos estructurales para garantizar la seguridad de la edificación, a continuación, en la imagen 18, 19 y 20.

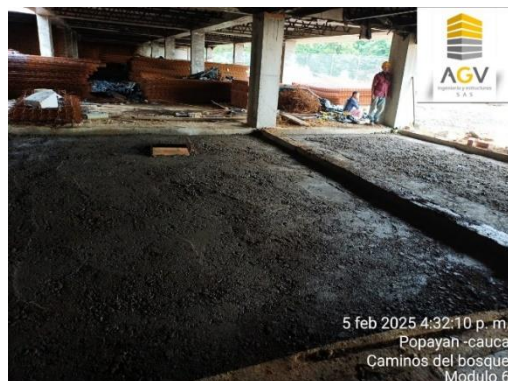
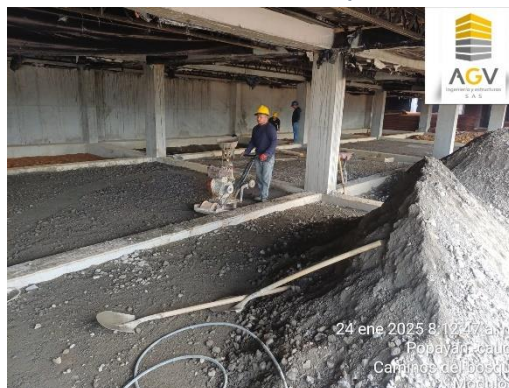
*Imagen 21, 22. Nivelación de paños a pavimentar, Caminos del Bosque*

- Se verifica la nivelación del terreno antes de la fundición, mediante subbase como se muestra en la imagen 21 y 22.

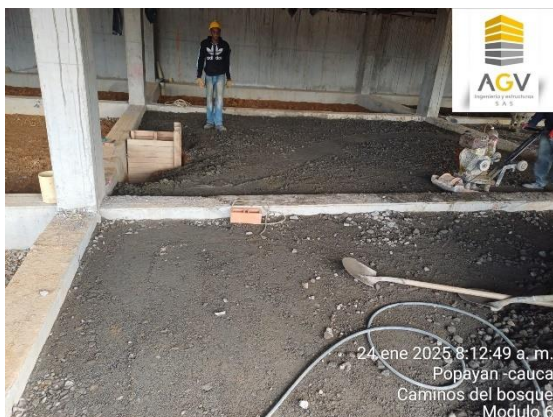
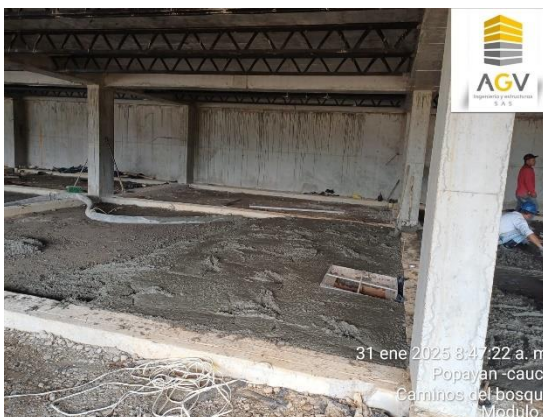
*Imagen 23, 24. Cubicación de cajas y drenajes de pavimentos, Caminos del Bosque*

- Se consideran pendientes y drenajes para evitar acumulación de agua, ilustrado en las imágenes 23 y 24.

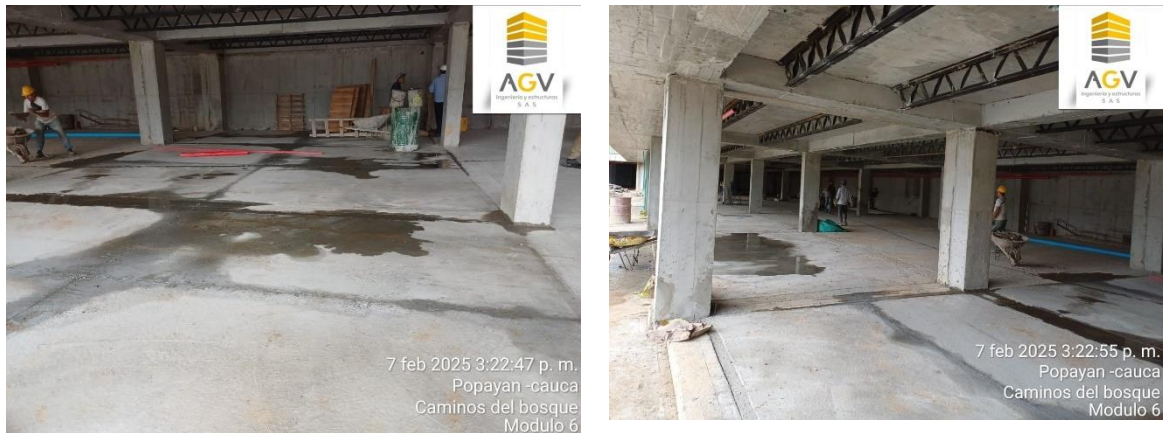
*Imagen 25, 26. Juntas de dilatación en pavimentos, Caminos del Bosque*

- Se realizan las juntas de dilatación para evitar fisuras en el concreto, evidenciadas en las imágenes 25 y 26.

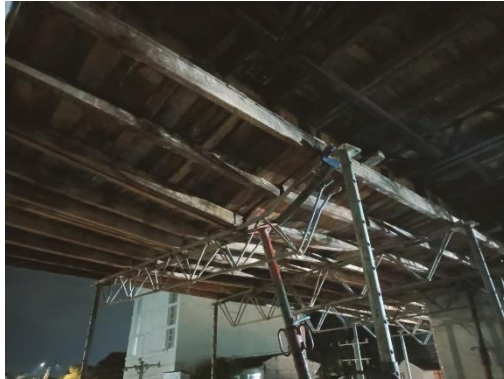
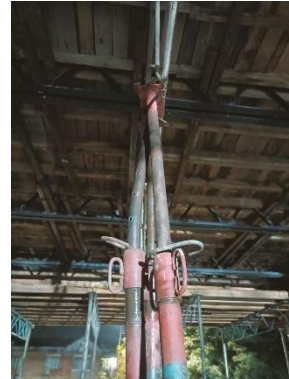
*Imagen 27, 28. Apuntalamientos de losa, piso 4, Edificio AZORA*

- **Consideraciones en la Fundición losas de edificio AZORA y CAMINOS DEL BOSQUE**
  - Se instalan formaletas y apuntalamientos adecuados para sostener la losa durante el fraguado.

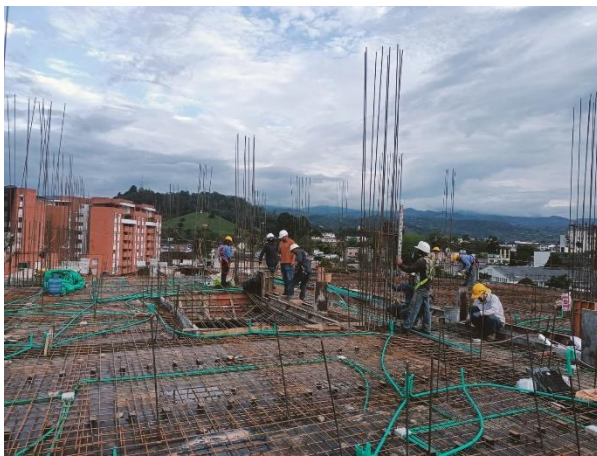
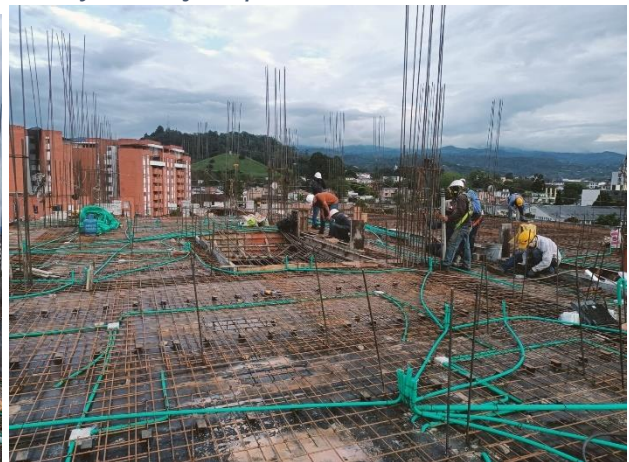
*Imagen 29, 30. Instalación de tuberías eléctricas y drenajes, piso 4, Edificio AZORA*

- Se revisa la ubicación de tuberías eléctricas o sanitarias antes de la fundición, indicado en las imágenes 29 y 30.

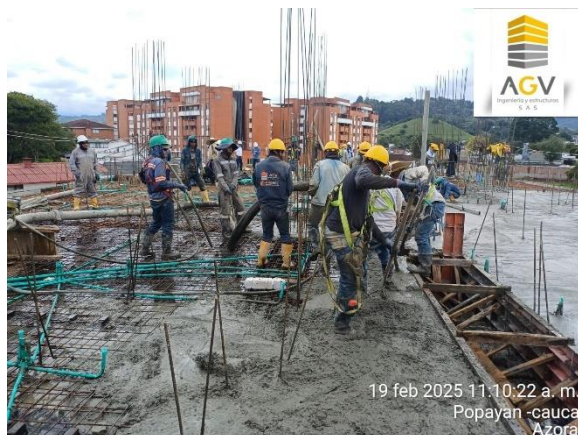
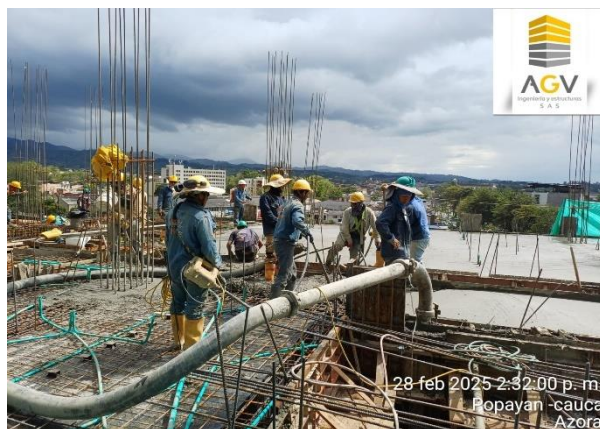
*Imagen 31, 32. Fundición de losa, piso 4, Edificio AZORA*

- Se usa vibrado del concreto para garantizar una compactación adecuada.

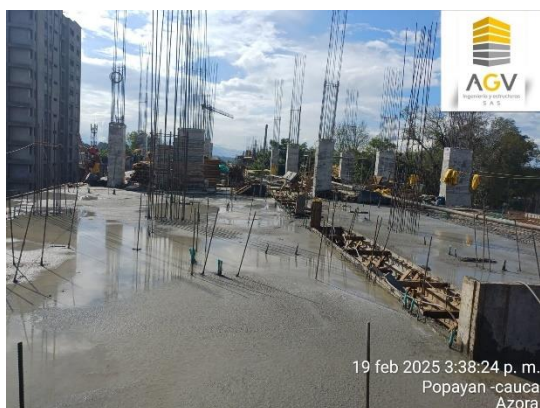
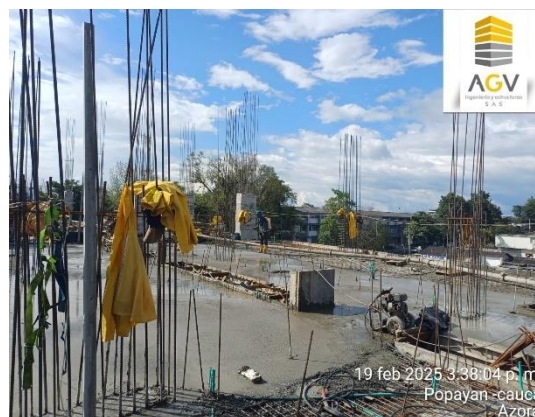
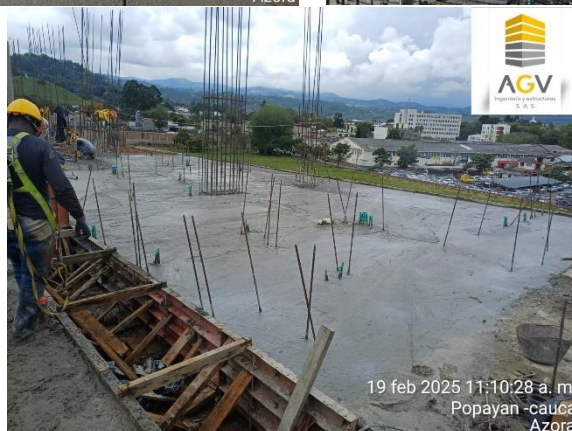
*Imagen 33, 34, 35. Fraguado de losa, piso 4, Edificio AZORA*

- Se establece un proceso de curado para evitar fisuración temprana.

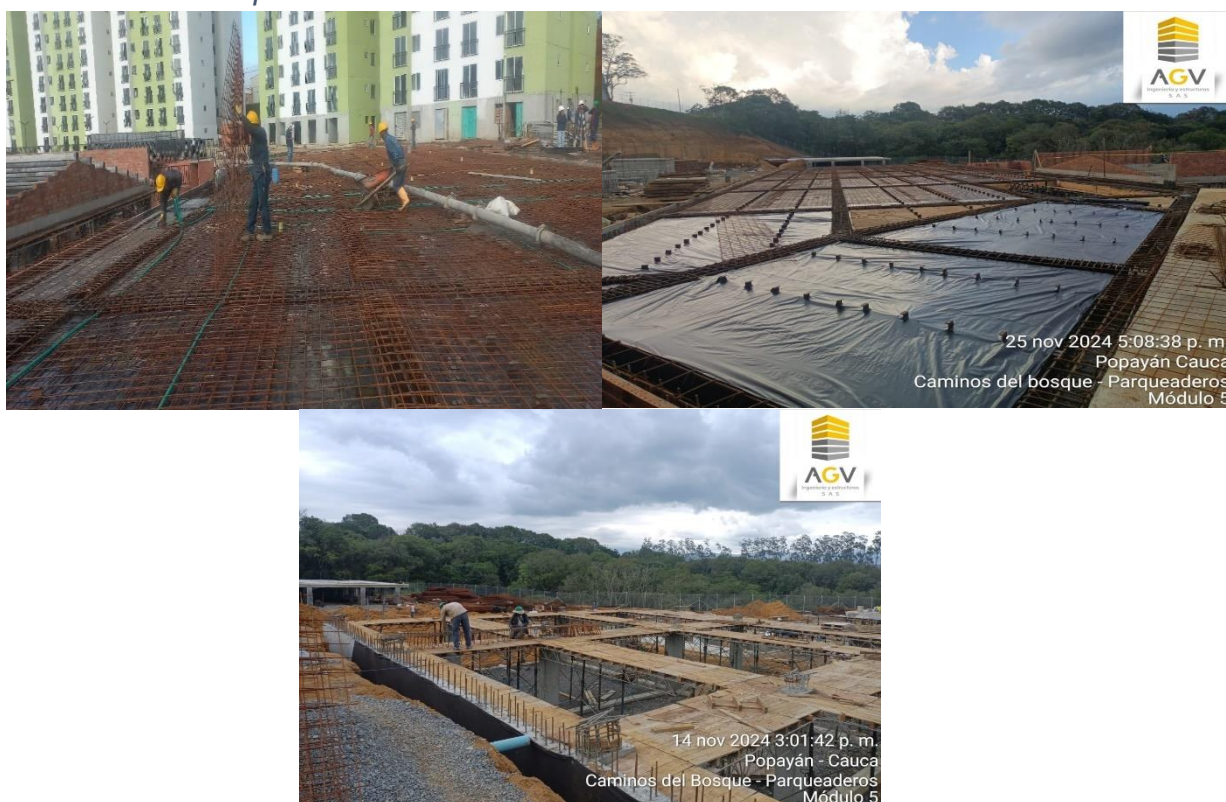
*Imagen 36, 37, 38. Inspección de aceros, mallas, nivelación y formaleta de losa, Caminos del Bosque*

Durante la inspección en el parqueadero del conjunto CAMINOS DEL BOSQUE, se verificó inicialmente la formaleta, asegurando que estuviera bien alineada y nivelada, sin deformaciones o filtraciones que pudieran comprometer la resistencia del concreto como se ilustra en las imágenes 36, 37 y 38.

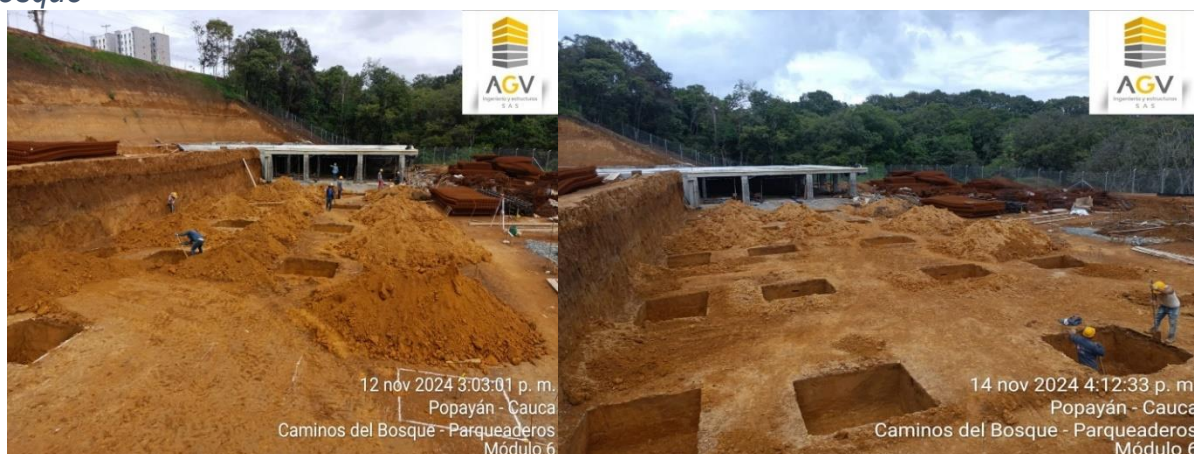
*Imagen 44,45. Verificación de la excavación cimientos del módulo 6, Caminos del Bosque*

La revisión inició con la verificación de la excavación, asegurando que las dimensiones de las zapatas y las vigas de amarre coincidieran con lo indicado en los diseños, indicado en las imágenes 44 y 45.

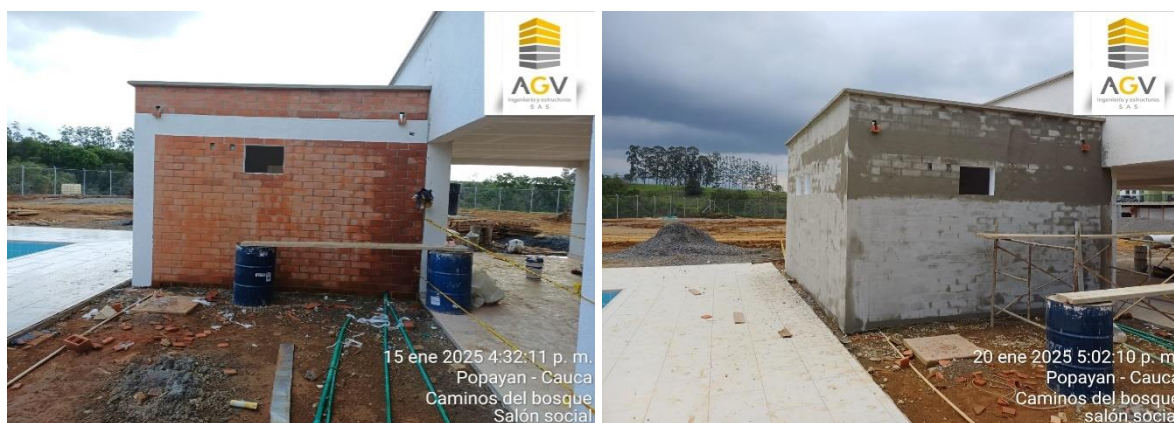
*Imagen 48,49. Nivelación y rellenos salón social, Caminos del Bosque*

Inicialmente, se realizó una revisión de las superficies a intervenir, comprobando la correcta nivelación y preparación de los elementos estructurales antes de la aplicación de los acabados. Se verificó que los paramentos estuvieran libres de residuos, irregularidades o fisuras que pudieran afectar la adherencia de los recubrimientos.

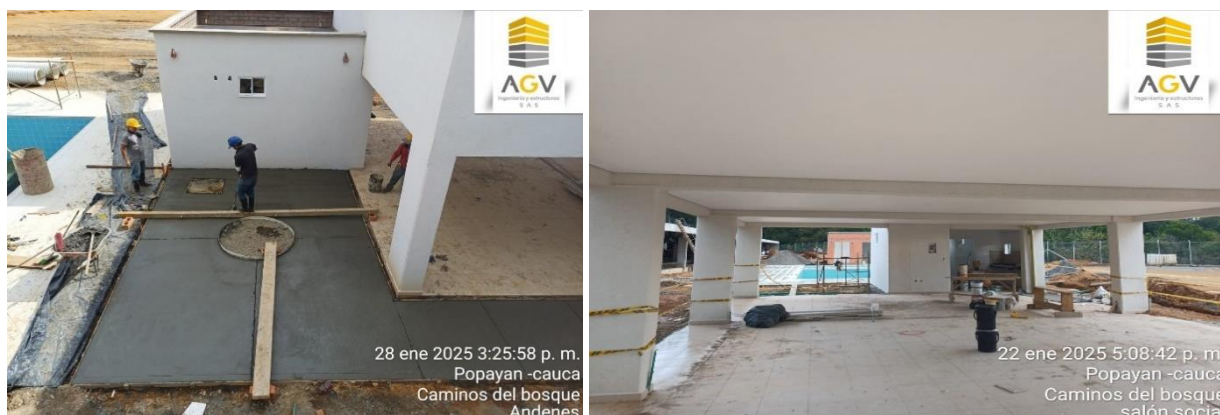
*Imagen 50,51. Pisos y pavimentos salón social, Caminos del Bosque*

En cuanto a los pisos y pavimentos, se supervisó la correcta colocación de las placas de concreto, asegurando que las pendientes y juntas de dilatación cumplieran con lo especificado. Se comprobó el acabado final mediante pruebas de nivelación y textura superficial, garantizando un tránsito seguro y uniforme.

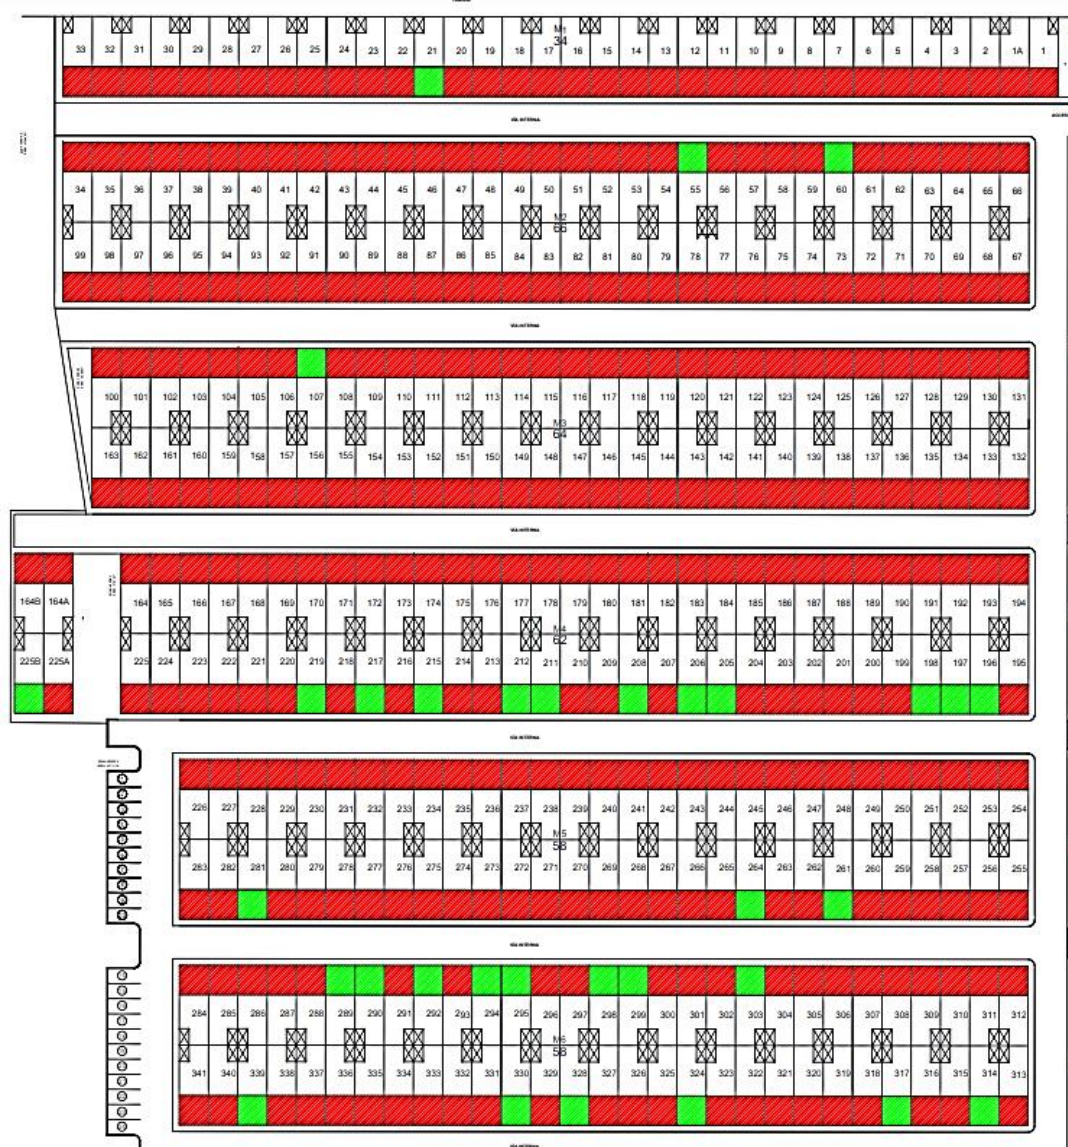
*Imagen 58. inspección y entrega de las instalaciones hidráulicas CAMINOS DEL BOSQUE*

En la inspección y entrega de las instalaciones hidráulicas y sanitarias realizadas por la empresa AGV INGENIERIA Y ESTRUCTURAS S.A.S, se debía revisar un total de 33 casas, las cuales corresponden al plano de la siguiente imagen, don se identifican las 33 casas de color verde.

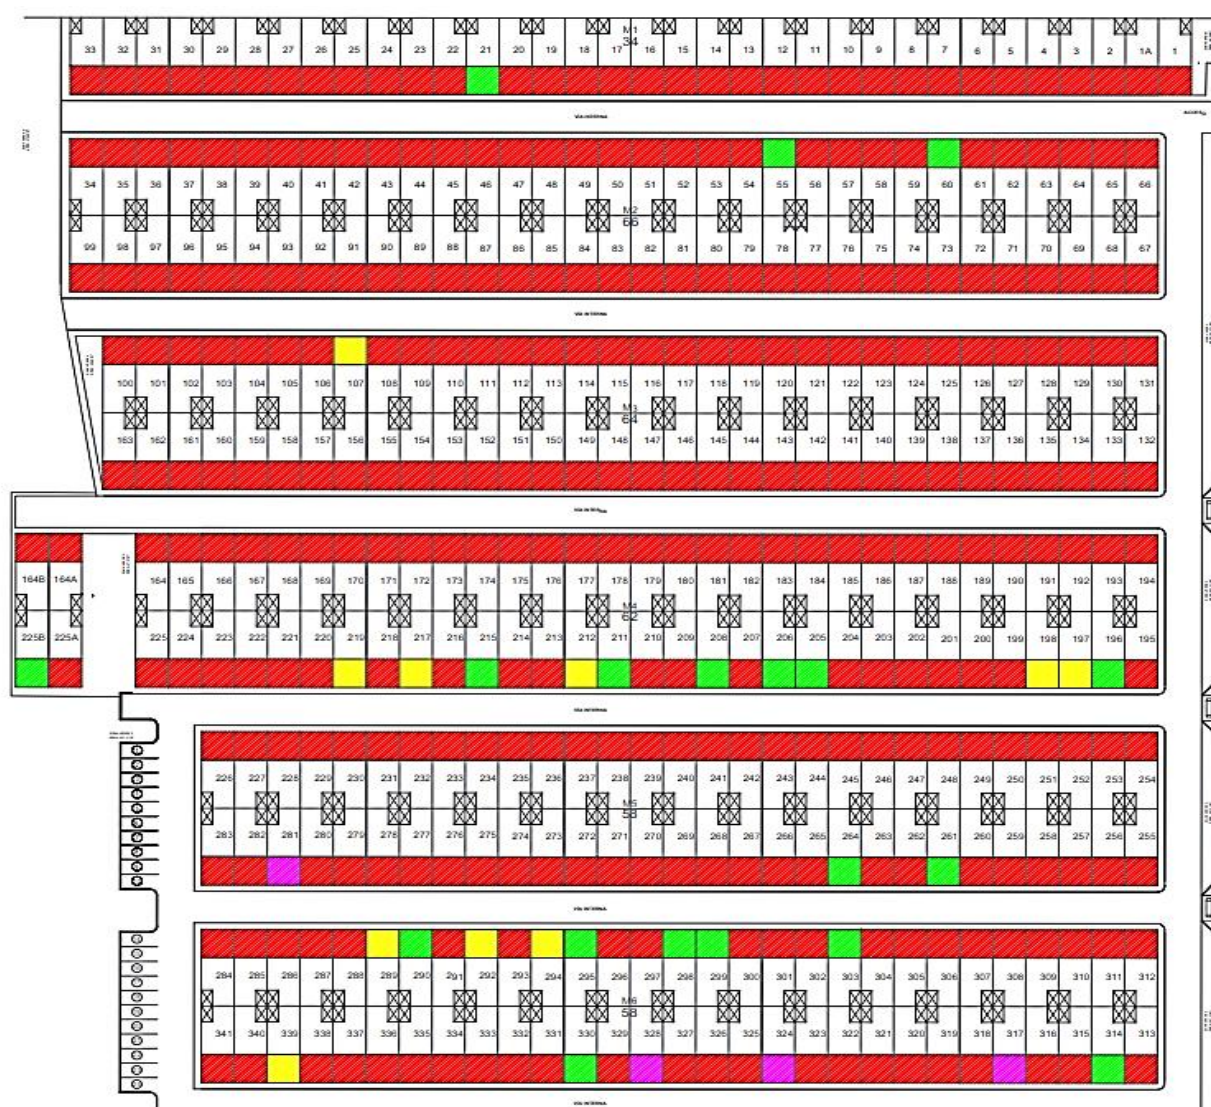
*Imagen 59. inspección y entrega de las instalaciones **hidráulicas** CAMINOS DEL BOSQUE*

En compañía del arquitecto encargado por parte de GRACOL S.A.S, Giovanni Delgado Gómez, se inspeccionaron un total de 29 casas, debido a que en las casas 281 y 328 no se encontraron llaves y en las casas 317 y 324 no contaba con grifos ni puntos de anclaje hidráulicos que permitieran hacer la inspección. En seguida se ilustra en la figura 59 con color verde, las casas que pasaron la revisión y entrega con satisfacción, con un total de 19 casas, de color amarillo, las casas que presentaron detalles y no pasaron la revisión, con un total de 10 casas y de color morado, las 4 casas que no pudieron ser revisadas.

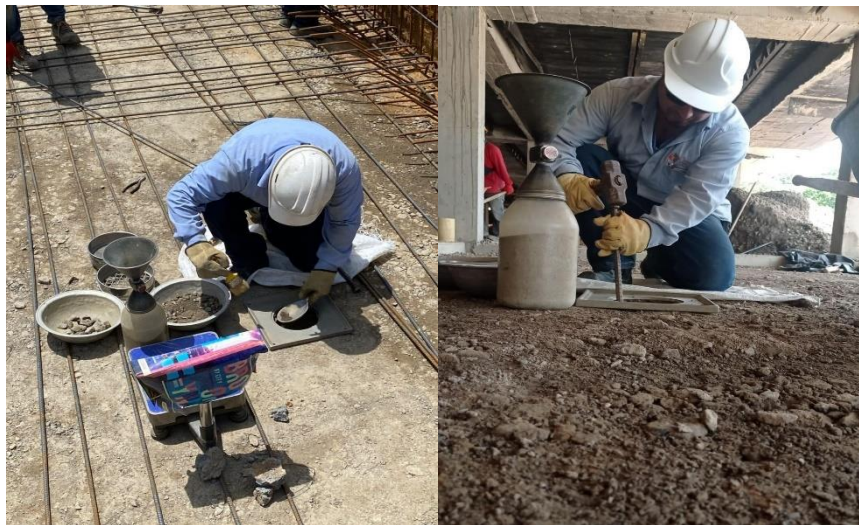
*Figura 72. Toma de Densidades de Subbase de Pavimentos, Caminos del Bosque*

**Especificación:** La compactación debe cumplir con el 95%-100% del Proctor Modificado según diseño del pavimento

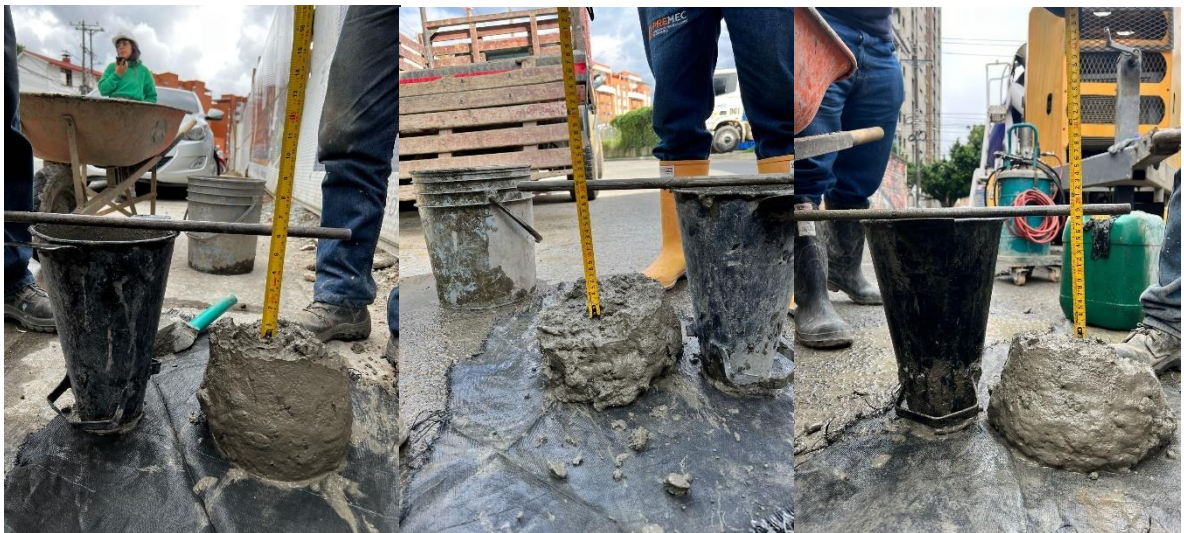
*Figura 73. Toma de Asentamientos de Concreto, Edificio Azora*

- Cimentaciones y losas: 5-7 pulgadas
- Vigas y columnas bombeadas: 5-8 pulgadas.
- Mayor a 8 pulgadas: Se debe verificar si es por exceso de agua o aditivos aprobados.

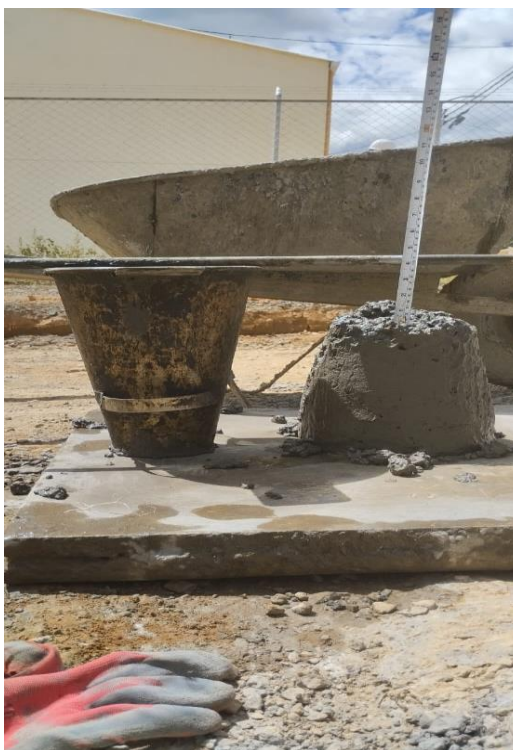
*Figura 74. Toma de Asentamientos de Concreto, Caminos del Bosque*

En varias ocasiones, el concreto llegaba a obra con un asentamiento por debajo de 5 pulgadas, por lo que debía ser fluido con los aditivos indicados y la cantidad adecuada, para lo cual los operarios del mixer recibían la autorización correspondiente de planta y estaban capacitados para dicha labor.
