**AUXILIAR DE INGENIERÍA CIVIL EN LA SECRETARÍA DE  
PLANEACIÓN E INFRAESTRUCTURA DEL MUNICIPIO DE SOTARÁ -  
CAUCA**

**PROYECTO DE GRADO PARA OPTAR POR EL TÍTULO DE INGENIERO CIVIL.  
MODALIDAD: PASANTÍA**

**WILLIAM FELIPE BURBANO ZÚÑIGA**

**UNIVERSIDAD DEL CAUCA FACULTAD  
DE INGENIERÍA CIVIL  
DEPARTAMENTO DE CONSTRUCCIÓN  
POPAYÁN – CAUCA**

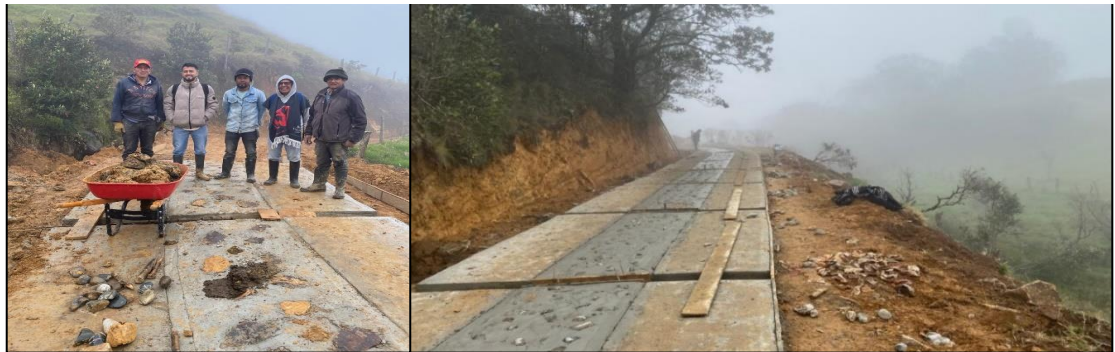
#### ***Ilustración 41. Condiciones climáticas particulares***

Debido a las condiciones ambientales adversas propias de la zona de páramo, se presentaron inconvenientes en el proceso de fraguado del concreto. Como medida correctiva, se implementó el uso de un aditivo acelerante (Sikaset) para mejorar el tiempo de fraguado. La dosificación aplicada fue de un litro de acelerante por cada bulto de cemento, lo que permitió optimizar el endurecimiento del concreto bajo estas condiciones climáticas.

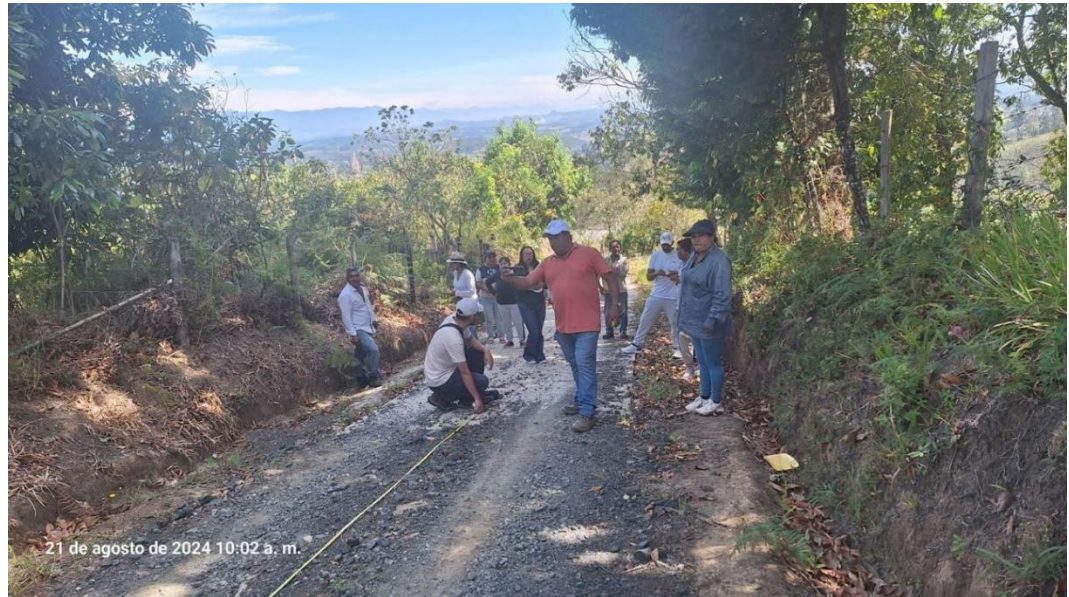
#### ***Ilustración 45. Visita preliminar para verificar sector más crítico y viable, vereda Poblaceña***

Durante la visita preliminar, se informó a la comunidad presente sobre la modalidad de contratación, que se llevaría a cabo mediante un convenio solidario con la Junta de Acción Comunal. Se identificó que el sector más crítico y viable para la obra de mejoramiento vial corresponde a la continuación de una placa huella existente. Sin embargo, esta estructura no cumple con las especificaciones mínimas establecidas por INVÍAS, por lo que no se respetará su sección transversal. En consecuencia, se definió que la nueva sección transversal tendría un ancho de 4 m, asegurando un diseño adecuado y acorde con los estándares requeridos. Las coordenadas del sitio identificado son 2°22'34.19"N, 76°38'20.34"O, con una elevación de 1964 m.

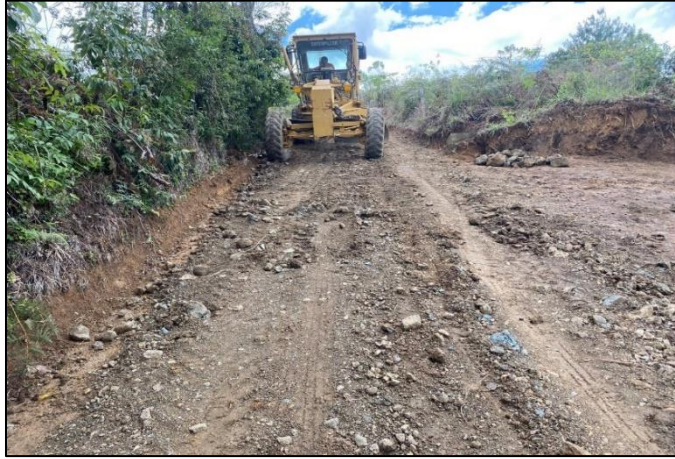
***Ilustración 48. Riego de material de mejoramiento con motoniveladora del Municipio***

Con la ayuda de la motoniveladora propiedad del Municipio, se realizó la nivelación de la subrasante. El material de mejoramiento, tipo roca muerta, se obtuvo de Popayán. La niveladora se encargó de distribuir los 41 m<sup>3</sup> de material sobre los 80 ml de subrasante, logrando un espesor aproximado de 15 cm para la subbase.

La compactación de la subbase se realizó mediante ranas compactadoras. Además, se resalta que no se midieron densidades.

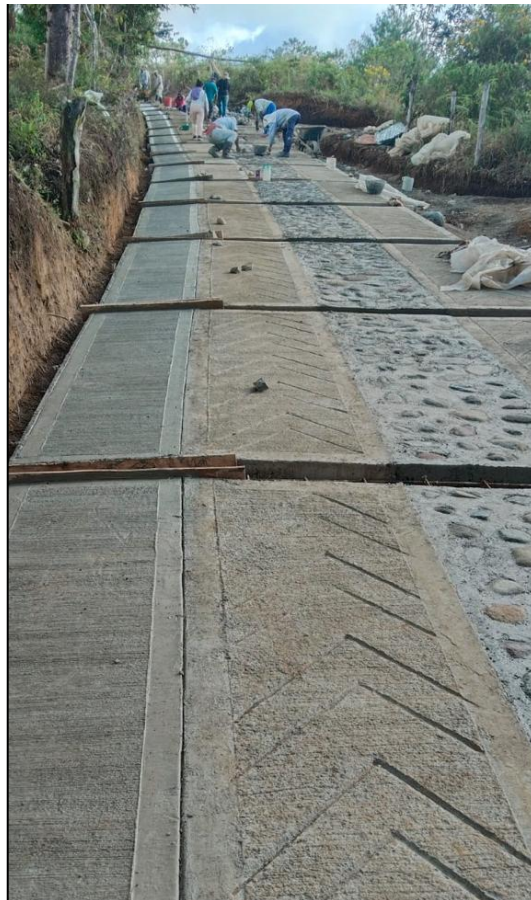
***Ilustración 55. Cunetas y bordillos placa huella Poblaceña***

correctamente la viga riostra, garantizando una obra monolítica. Además, Se verificó que los bordillos tuvieran una altura de 0.15 metros por encima del nivel de la cuneta, según lo establecido en los planos.

Luego de fundir las cunetas, se tenía previsto fundir las vigas riostras y los bordillos. Sin embargo, al finalizar la pasantía, estas actividades aún no se habían realizado.

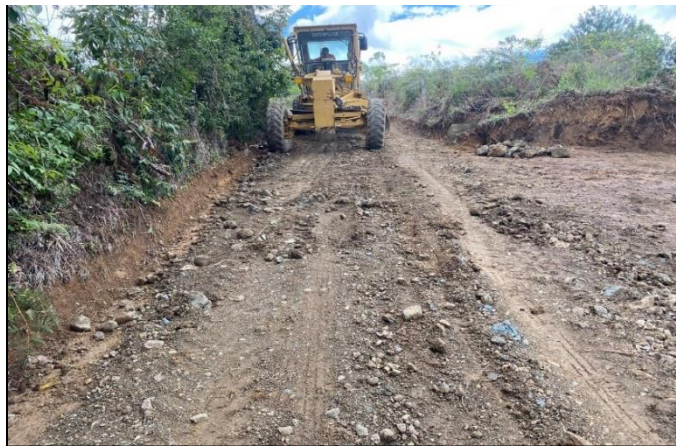
***Ilustración 56. Nivelación y regado de material granular***

Considerando el alta pendiente, sumado a la lluvia y el poco espacio para maniobrar la motoniveladora, se obtuvieron problemas para el nivelado de la subrasante y la instalación del material de mejoramiento, por lo cual se contrató una retroexcavadora privada para la nivelación de la subrasante y el regado del material de mejoramiento

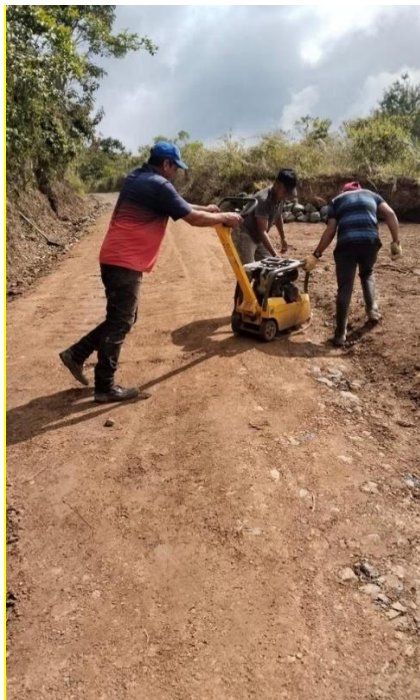
***Ilustración 57. Compactación mediante rana compactadora***

Debido a una avería en el vibro compactador del Municipio, se procedió a compactar la subbase utilizando ranas compactadoras. Cabe señalar que, por limitaciones de equipo y de tiempo, no se realizaron mediciones de densidades durante el proceso.

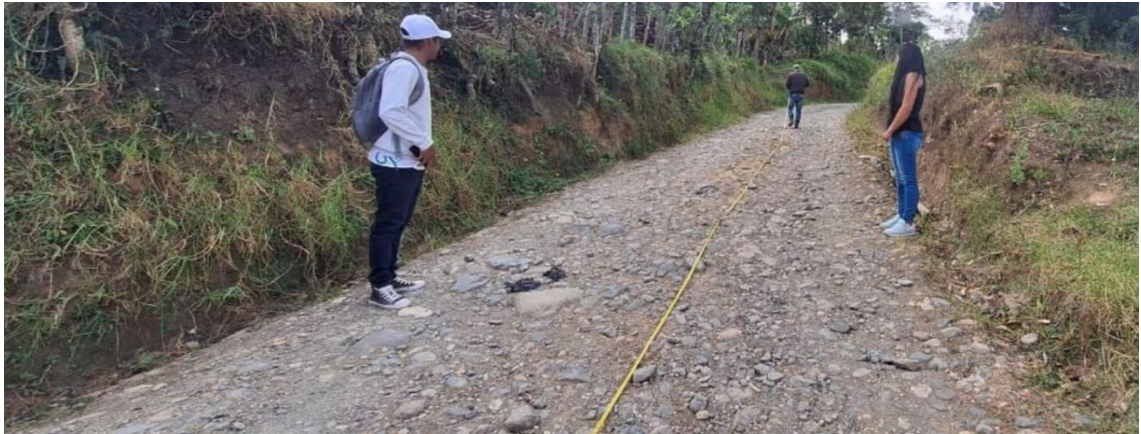
##### ***Ilustración 60. Visita preliminar para verificar sector más crítico y viable, vereda El Crucero***

Durante la visita preliminar, se informó a la comunidad presente sobre la modalidad de contratación, que se llevaría a cabo mediante un convenio solidario con la Junta de Acción Comunal. Se identificó que el sector más crítico y viable para la obra de mejoramiento vial corresponde a un tramo de la vía principal, utilizada no solo por la vereda El Crucero, sino también por otras veredas cercanas, como El Trilladero y El Higuerón. Este tramo se encuentra en las coordenadas 2°22'34.19"N, 76°38'20.34"O, a una elevación de 1964 m.

Durante la visita, se evidenció la necesidad de construir una placa huella en este tramo debido a las altas pendientes y al mal estado de la vía, los cuales dificultan el tránsito y generan serios inconvenientes para toda la comunidad, afectando el transporte de personas y productos agrícolas. Además, se definió que la sección transversal de la placa huella sería de 4.3 metros, garantizando un diseño adecuado para las necesidades del sector y acorde con los estándares establecidos

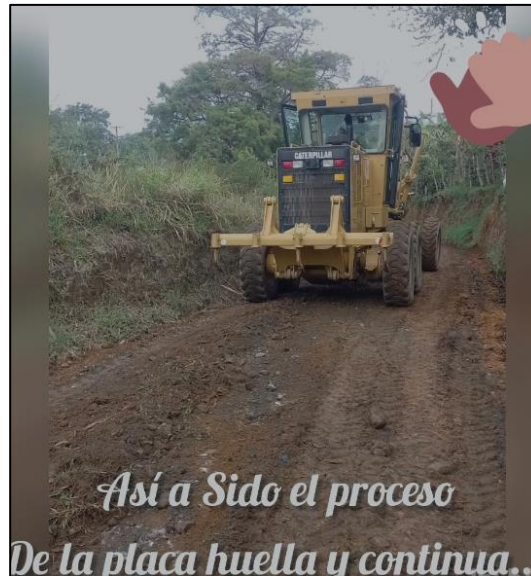
**Ilustración 63. Compactación placa huella El Crucero**

La compactación de la subbase se realizó con el rodillo compactador del Municipio. Además, se resalta que no se midieron densidades.

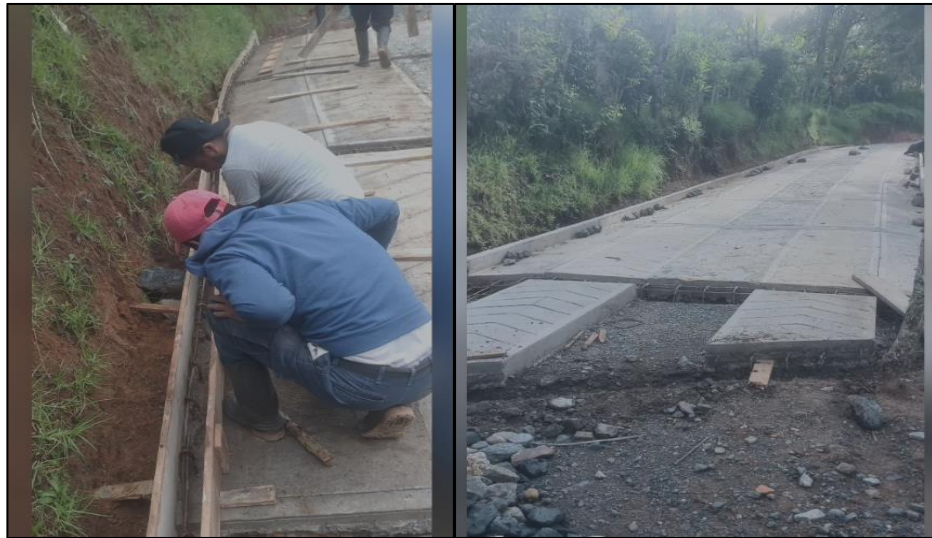
**Ilustración 72. Fundición bordillos Placa huella El Crucero**

después de fundida las cunetas se procedió con la fundición de las vigas riostras y los bordillos. Los bordillos tienen un ancho de 0.1 m y una altura por encima del nivel de la cuneta de 0.15 metros

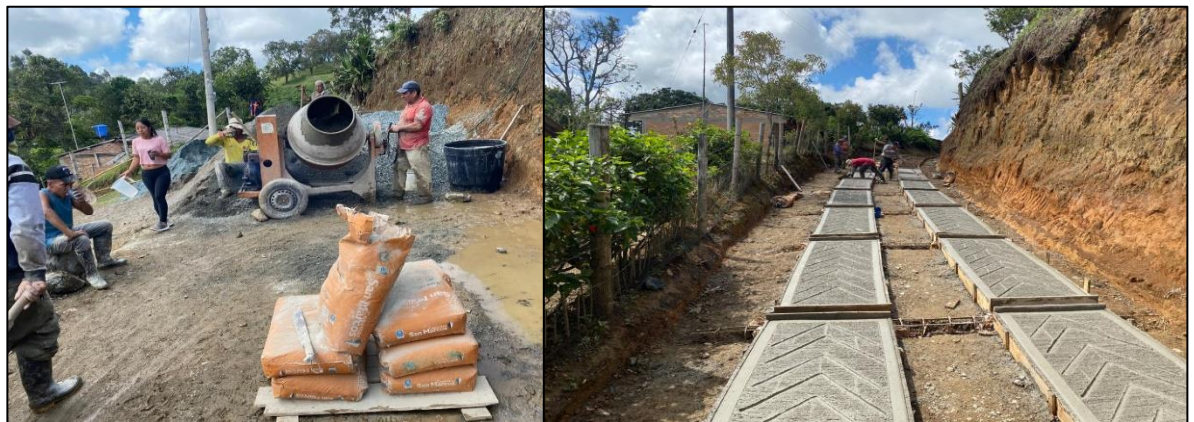
***Ilustración 82. Fundición placas de concreto (placa huellas)***

Previamente se realizaron cajones de 0.9 metros por 3 metros de longitud, separados cada 0.2 metros. Al igual que en las veredas anteriores, se utilizó una dosificación 1:2:3 con la ayuda de un trompo mezclador de capacidad para un saco de cemento. Para los acabados, se realiza escobillado, acolillado y un rayado en forma de esqueleto de pescado para garantizar macro textura.

Se fundieron todas las placas de concreto (Placas huellas), posteriormente se tenía prevista la fundición del concreto ciclópeo, cunetas bordillos y vigas riostras, sin embargo, al terminar la pasantía estas actividades aún no se habían ejecutado

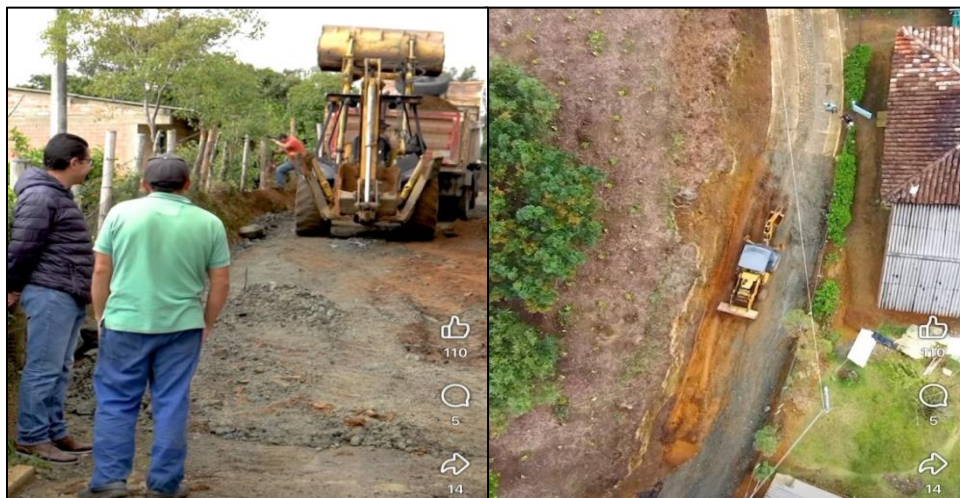
#### ***Ilustración 83. Uso de retroexcavadora para ampliar sección transversal***

Considerando que el ancho de la sección transversal de la subrasante es insuficiente para permitir el paso de la motoniveladora, lo que afecta su uso en la adecuación de la subrasante y la instalación y distribución del material de mejoramiento, se optó por contratar una retroexcavadora privada. Esta maquinaria se utilizó para ampliar la sección transversal de la subrasante, así como para llevar a cabo la instalación y el esparcimiento del material de mejoramiento de manera eficiente.

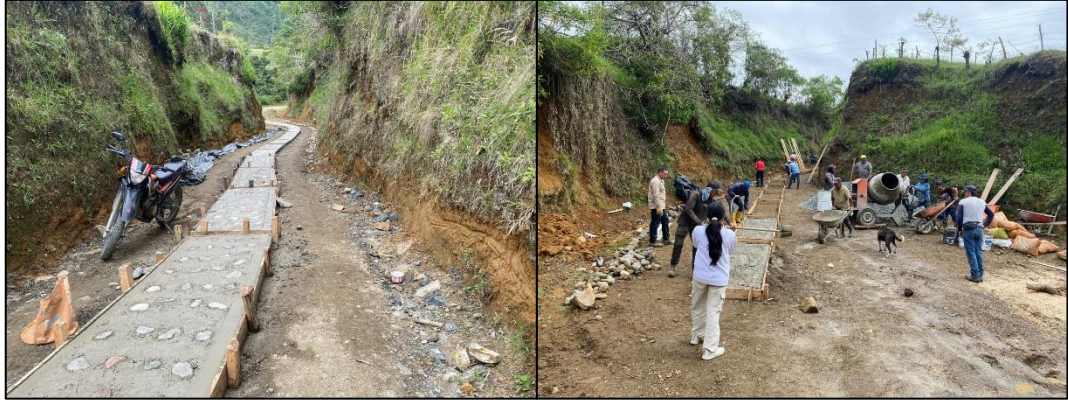
***Ilustración 91. Instalación formaleta de ciclópeo central - placa huella vereda Chiribio***

Una vez instalada la formaleta, se procedió con la fundición, optando por una mezcla con proporciones 1:3:4 (cemento, arena, grava) para garantizar una resistencia del concreto mayor a los 14 Mpa. Según las especificaciones del INVÍAS, el concreto ciclópeo debe estar compuesto por un 60 % de concreto simple y un 40 % de agregado ciclópeo. Para el acabado se limpia la piedra con espuma y se realiza un escobeadado

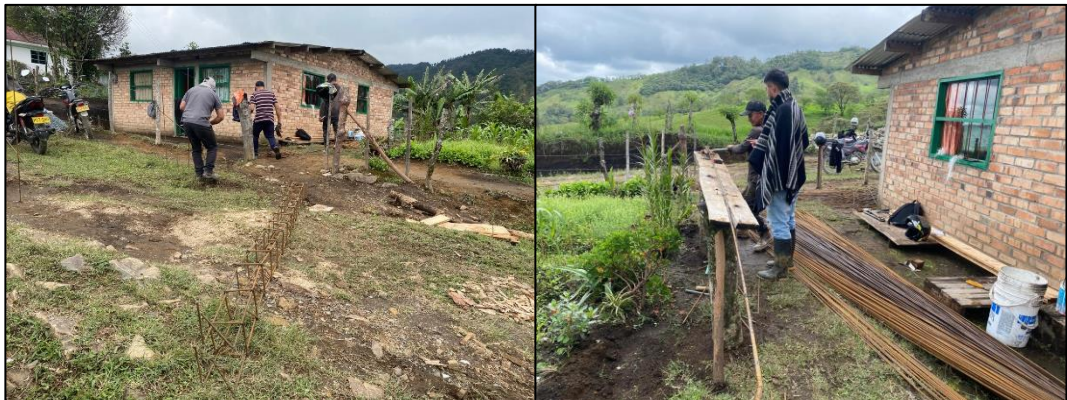
***Ilustración 92. Armado de vigas riostras***

Posteriormente, se realizó el armado de las vigas riostras, la viga tiene una longitud de 4.9 m, los estribos se realizaron con acero # 3, con medidas de 0.12 m de ancho por 0.17 m de peralte, separados cada 0.25 m,

Al terminar la pasantía, quedó faltante la construcción de las placas de concreto (placas huellas), las cunetas, bordillos, y la fundición de las vigas riostras.

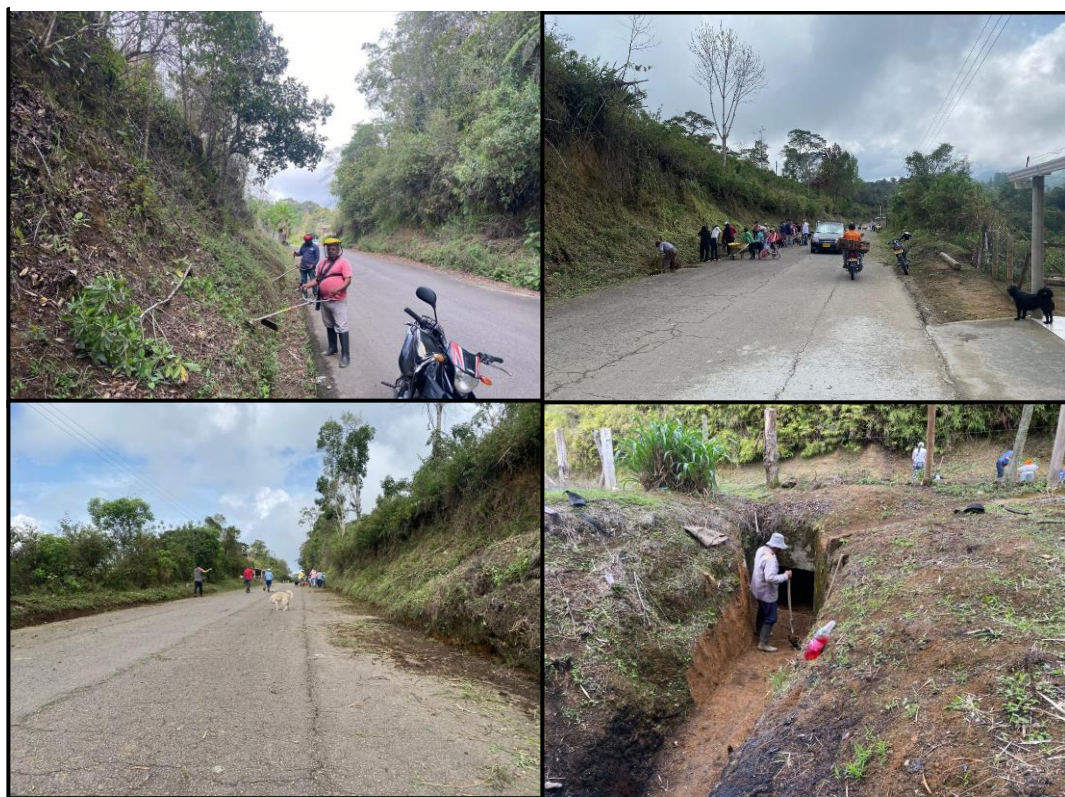
***Ilustración 95. Visita de supervisión mantenimiento Nuevo Boquerón***

Se realizó visita de supervisión para verificar el cumplimiento de las actividades establecidas en el convenio solidario. La supervisión avaló los trabajos realizados por la comunidad de la vereda de Piedra de León. Además, verificó que los trabajos realizados en los 2 km de vía principal priorizados, quedaron en perfecto estado de mantenimiento

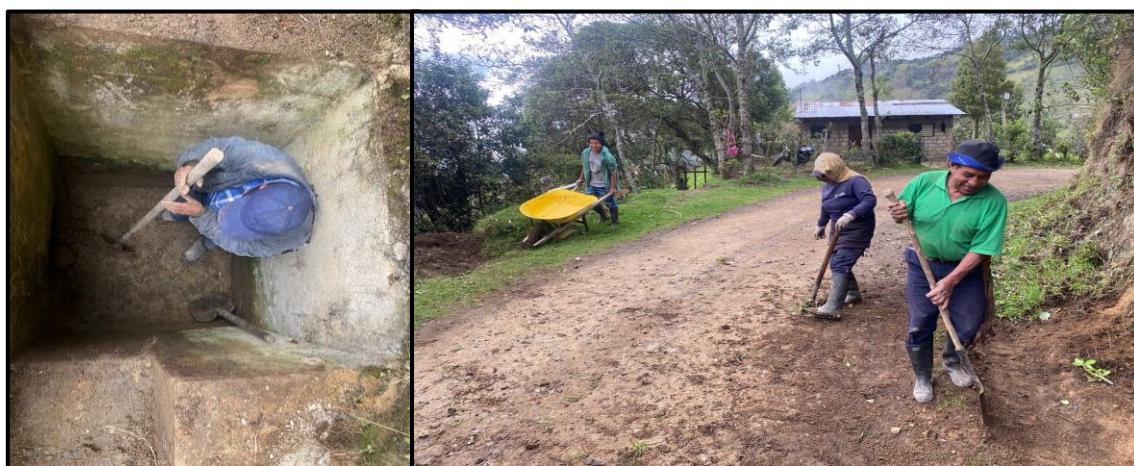
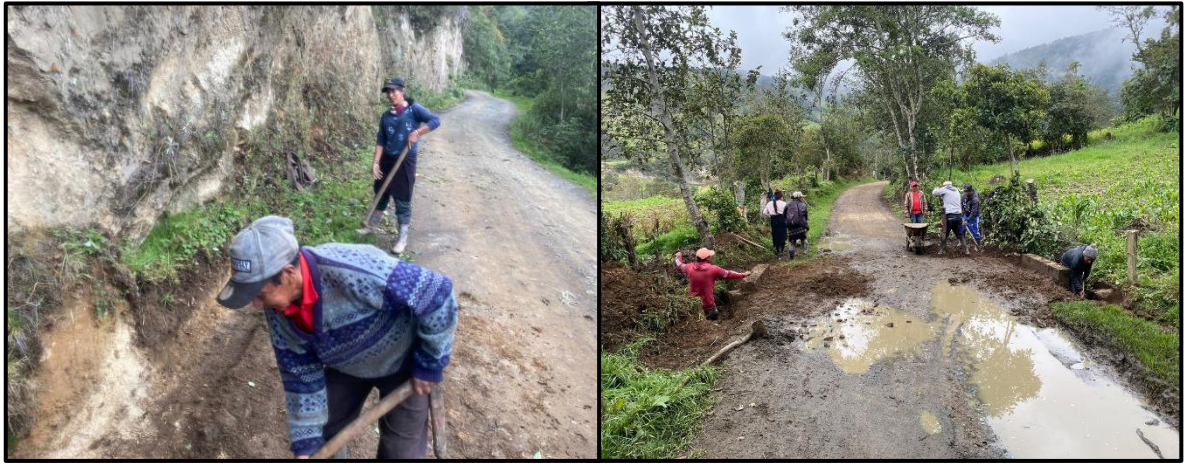
**Ilustración 99. Visita de supervisión mantenimiento Chapiloma**

Se realizó visita de supervisión para verificar el cumplimiento de las actividades establecidas en el convenio solidario. La supervisión avaló los trabajos realizados por la comunidad de la vereda de Chapiloma. Además, verificó que los trabajos realizados en los 3 km de vía principal priorizados, quedaron en perfecto estado de mantenimiento

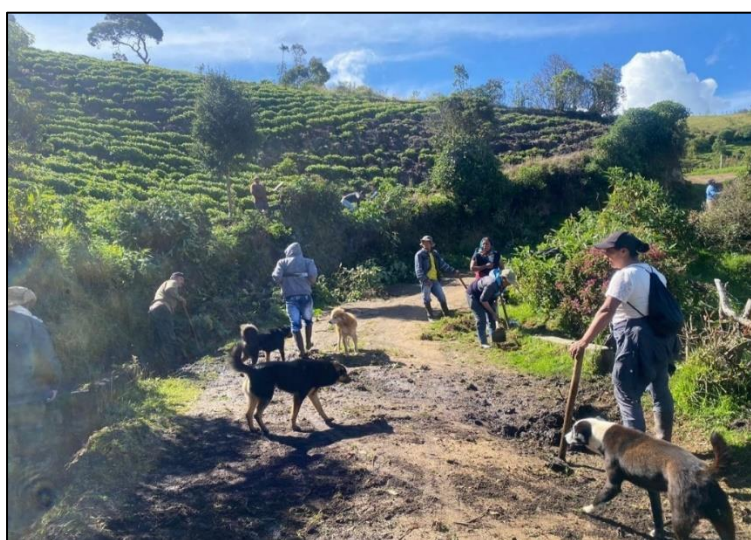
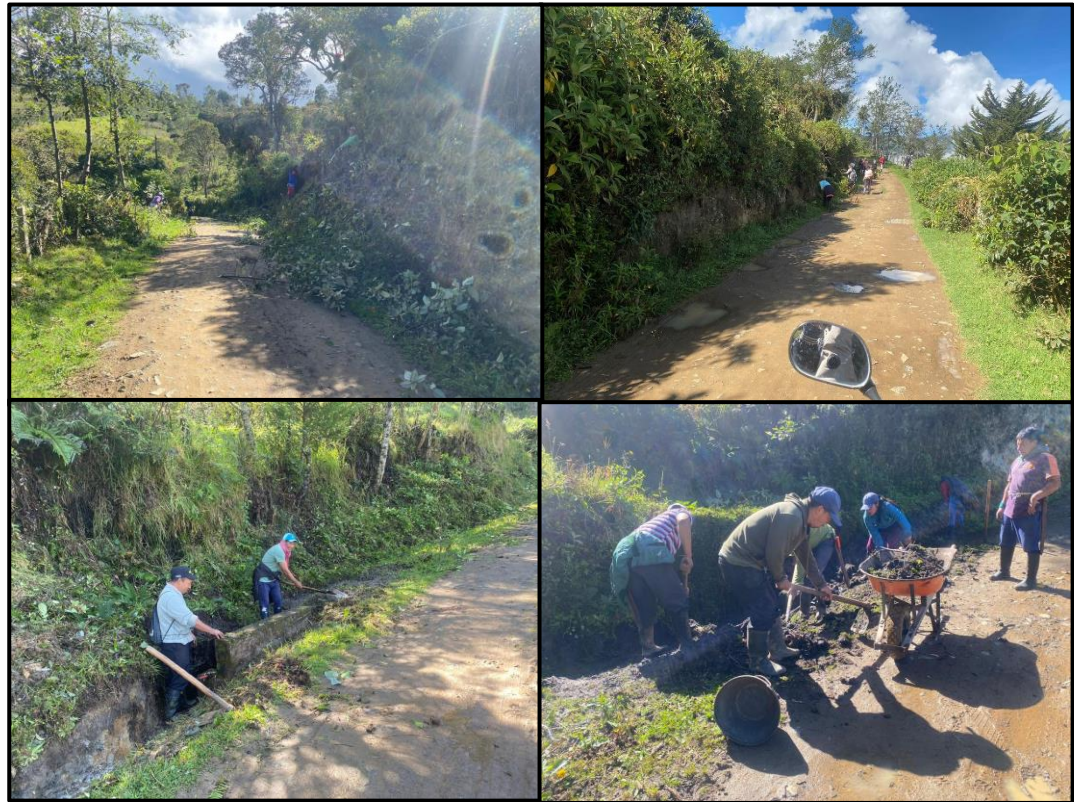
**Ilustración 104. Visita de supervisión mantenimiento La Floresta**

Se realizó visita de supervisión para verificar el cumplimiento de las actividades establecidas en el convenio solidario. La supervisión avaló los trabajos realizados por la comunidad de la vereda de Chapiloma. Además, verificó que los trabajos realizados en los 5 km de vía principal priorizados, quedaron en perfecto estado de mantenimiento

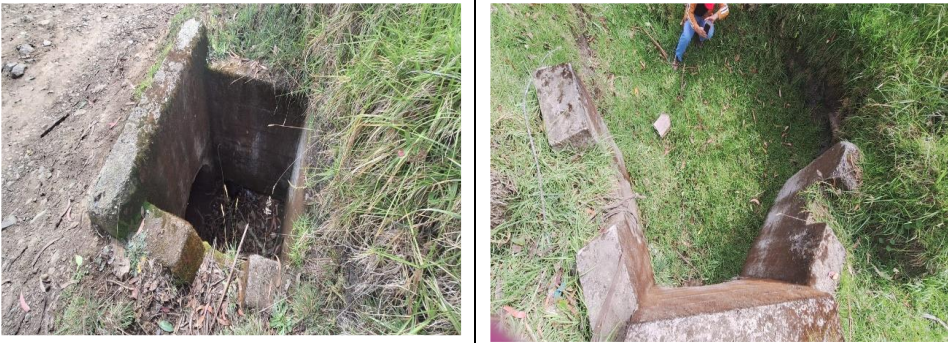
**Ilustración 107. Alcantarilla parcialmente tapada No 1 - vereda Piedra de León**

| Alcantarilla y descole No.2 | |

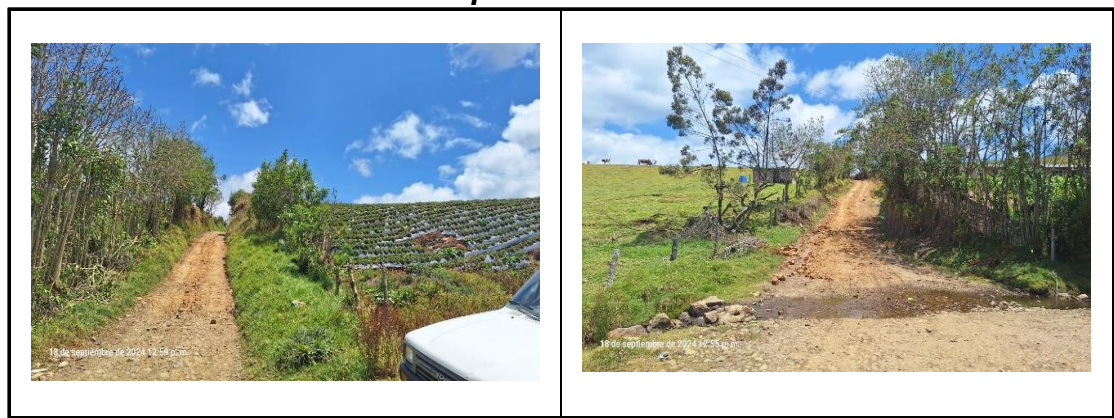
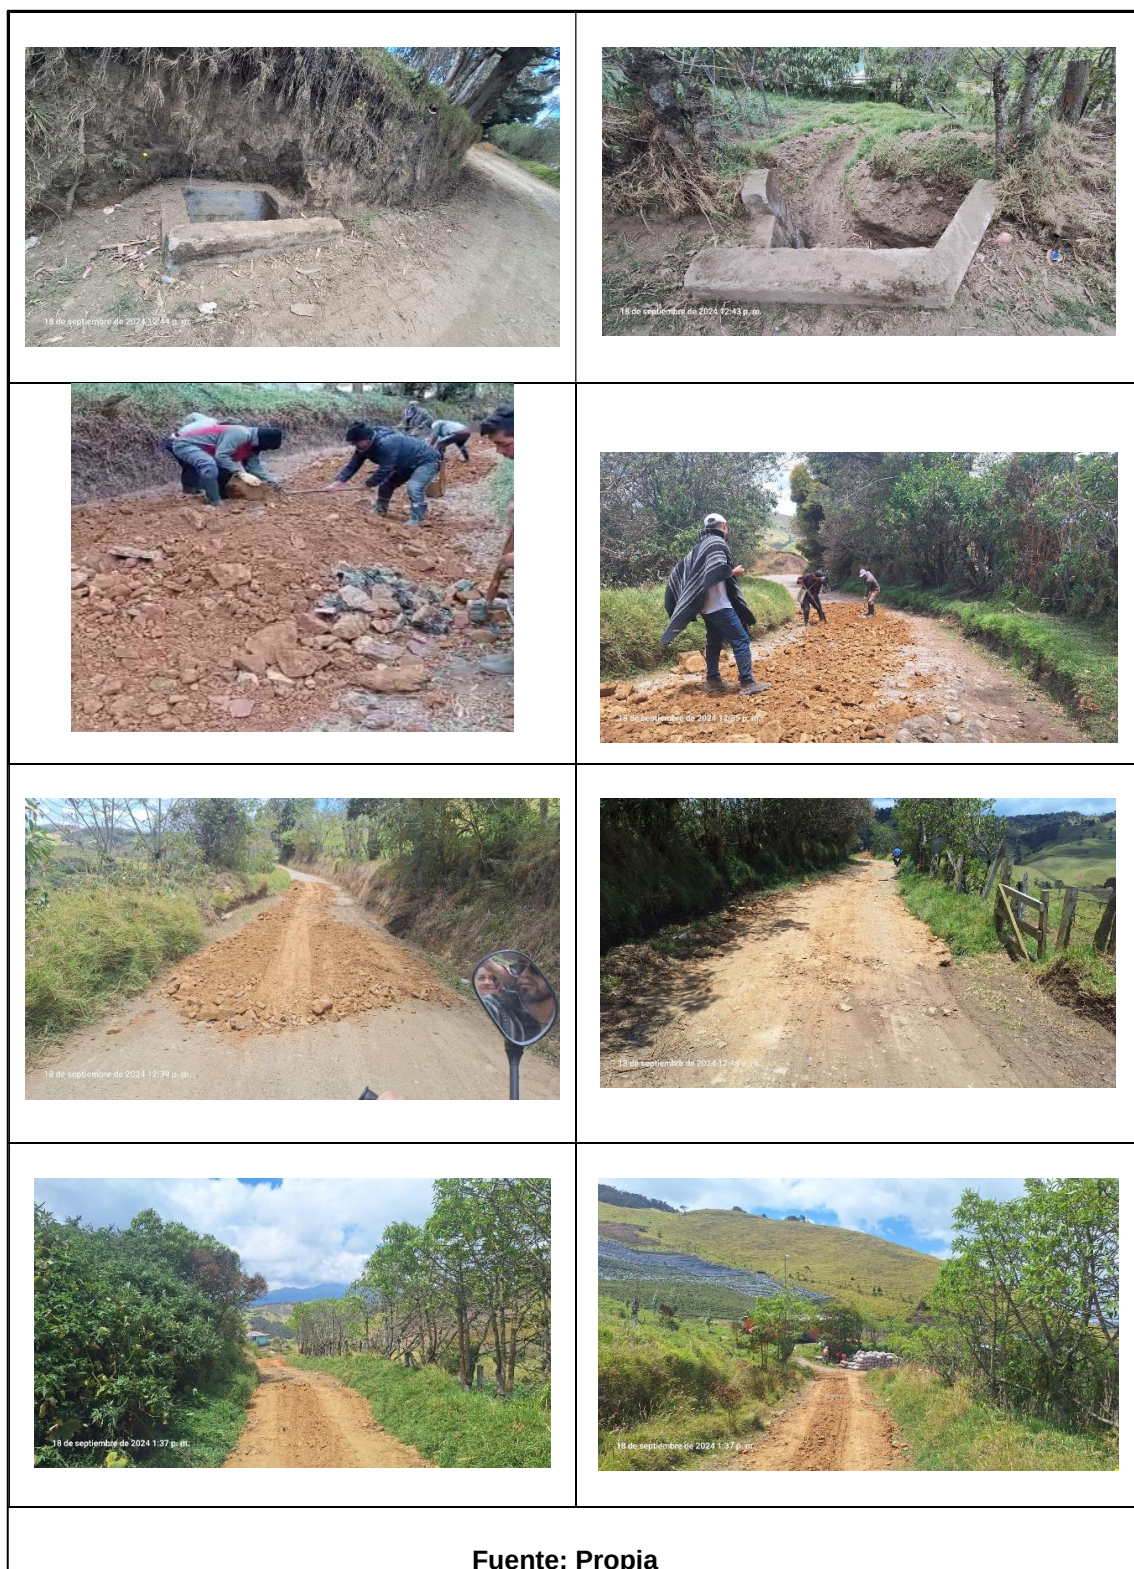
**Ilustración 109. Visita de supervisión mantenimiento Piedra de León**

Se realizó visita de supervisión para verificar el cumplimiento de las actividades establecidas en el convenio solidario. La supervisión avala los trabajos realizados por la comunidad de la vereda de Piedra de León. Además, verificó que los trabajos realizados en los 5 km de vía principal priorizados, quedaron en perfecto estado de mantenimiento
