**AUXILIAR DE INGENIERÍA EN LA CONSTRUCCIÓN DEL EDIFICIO “TORRE ÒNIX”  
EN SISTEMA DE PÓRTICOS DE CONCRETO REFORZADO EN LA CIUDAD DE  
POPAYÁN - CAUCA**

**TRABAJO DE GRADO: INFORME FINAL**

**DAVID SANTIAGO BELTRÁN LÓPEZ**

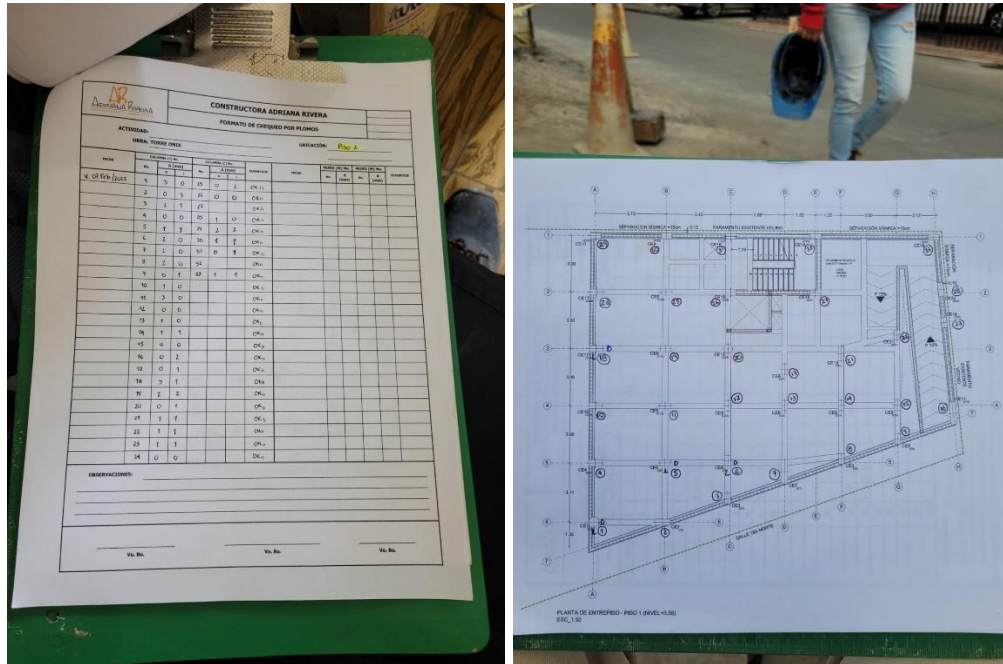
La medición se realiza posicionando la plomada en el elemento estructural y comparando las lecturas en diferentes alturas del muro o columna. Posteriormente, se registran las desviaciones encontradas en relación con la línea de referencia. Dichas desviaciones tienen una tolerancia, como se indica en la ilustración 46. Todos estos datos obtenidos se reportaban mediante un formato realizado para esta actividad, donde se organizaba correctamente la información y si se detectaban valores que excedieran dichas tolerancias, era necesario evaluar las posibles correcciones.

Ilustración 51. Ejemplo de registro de los plomos en campo.

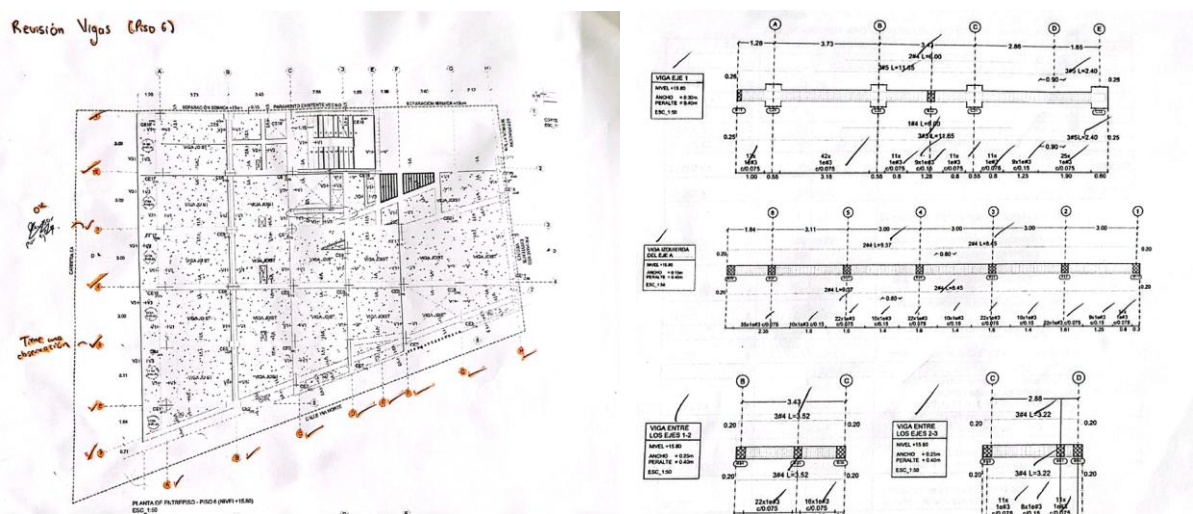
Durante la revisión, el pasante identificó posibles inconsistencias, como variaciones en el diámetro de las barras, desplazamientos en la distribución del refuerzo o errores en los empalmes y traslapos. Cualquier anomalía detectada fue reportada de inmediato, procediendo a su corrección antes del vaciado del concreto. Asimismo, todas las modificaciones y ajustes realizados fueron informados al interventor del proyecto para su validación y registro.

*Ilustración 53. Ejemplo de revisión de acero de vigas en campo.*

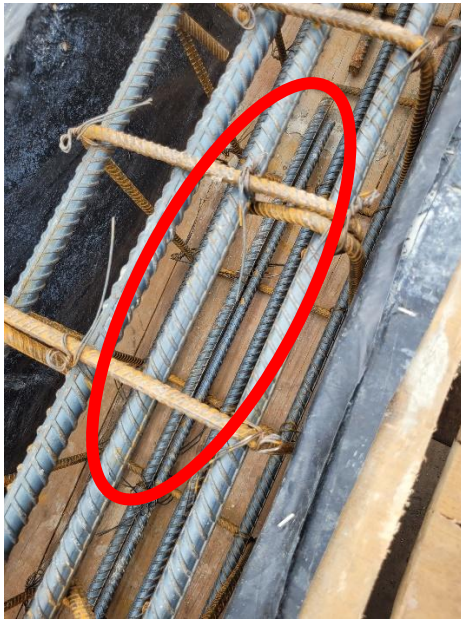
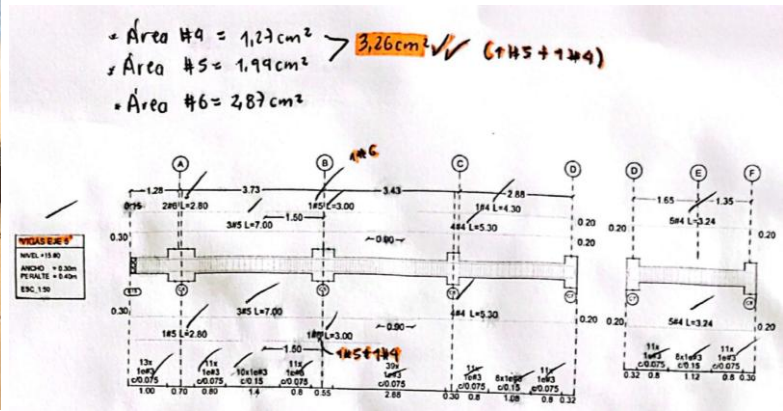
Ilustración 54. Solución sugerida debido a falta de acero en una viga.

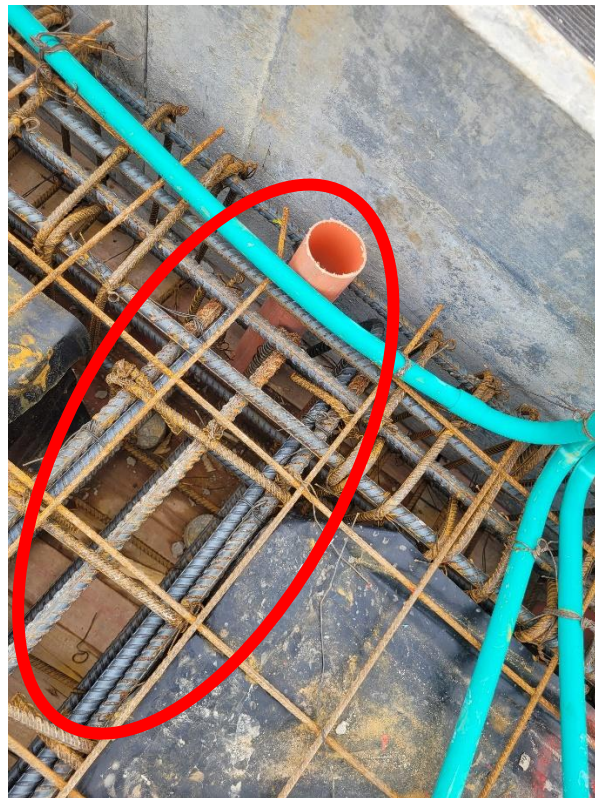
Ilustración 55. Recomendación de refuerzo en anclaje.

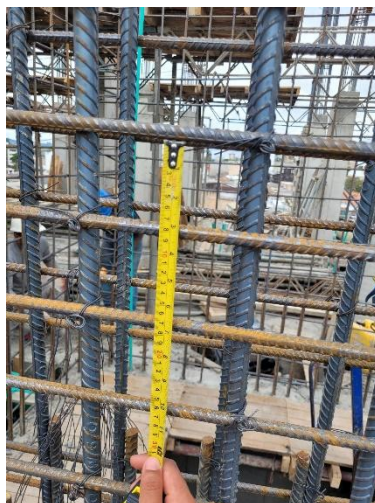
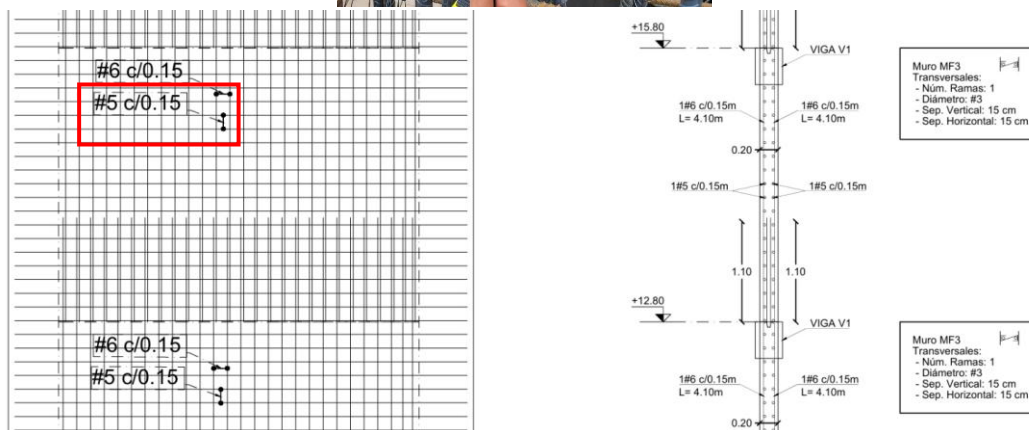
Se realizó un cambio en la separación de las varillas horizontales sugerido por el diseñador, debido a que se cambió el diámetro de #5 a #4.
