**SUPERVISIÓN EN CONTROL DE CALIDAD COMO AUXILIAR DE INGENIERÍA EN  
LA CONSTRUCCIÓN DE LOS EDIFICIOS “LIVING 42” Y “LIVING 49” EN LA  
CIUDAD DE POPAYÁN – CAUCA**

**INFORME FINAL DE TRABAJO DE GRADO, MODALIDAD PASANTÍA PARA  
OPTAR AL TÍTULO DE INGENIERO CIVIL**

**UNIVERSIDAD DEL CAUCA  
FACULTAD DE INGENIERÍA CIVIL  
PROGRAMA INGENIERÍA CIVIL  
POPAYÁN  
2025**

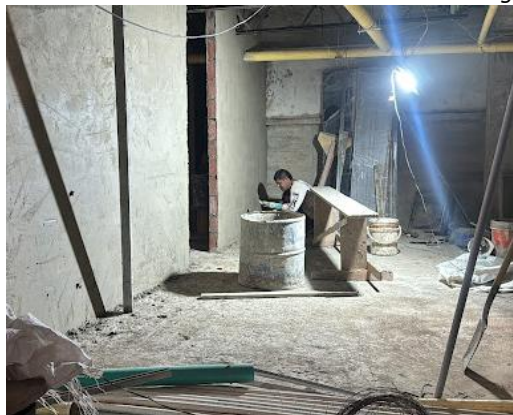
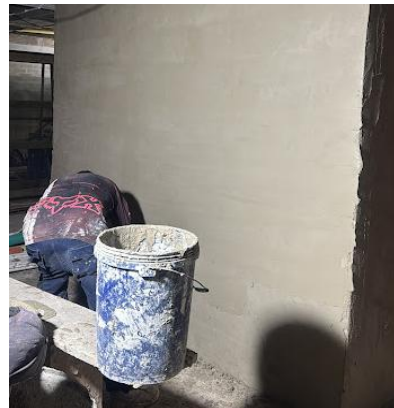
Aquí se evidencian las labores realizadas en el sótano, las cuales corresponden al revoque de muros de mampostería.

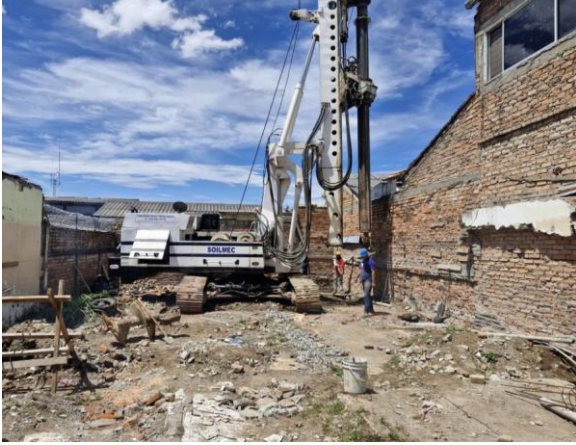
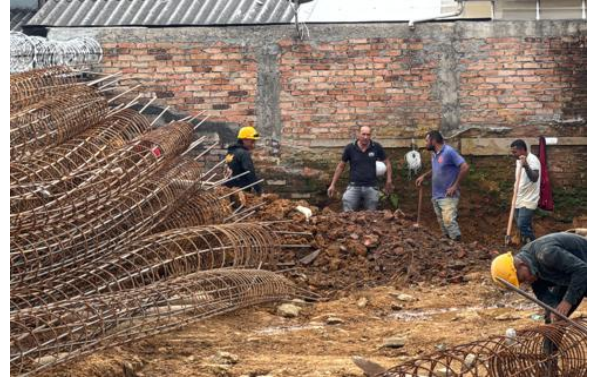
En las imágenes se observa la piloteadora encargada de la perforación de pilotes, además de los castillos de acero de refuerzo de estos.

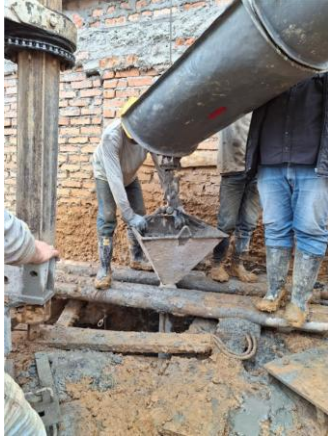
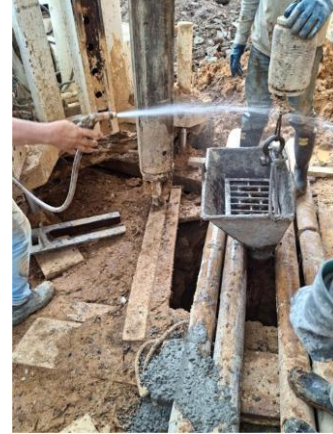
Se observa el proceso de fundición de pilotes por medio del sistema de tubería tremie.

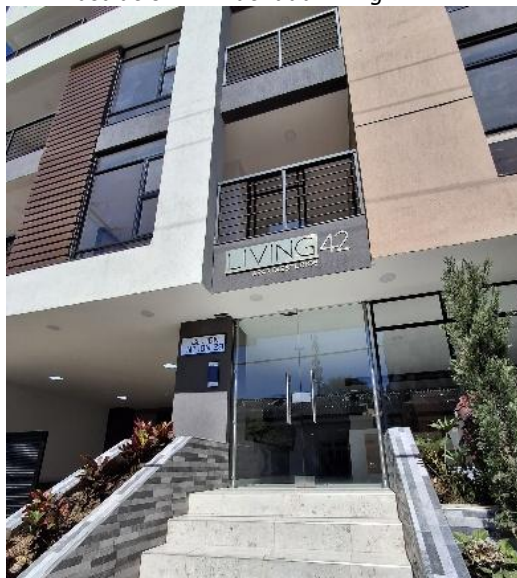
*Ilustración 24. Fachada Living 42.*

Se puede observar la fachada del edificio el primer día como auxiliar pasante, esta se encontraba terminada casi en su totalidad, faltando detalles como el pasamanos del acceso principal, la activación del videoportero y del sistema para el acceso al garaje.

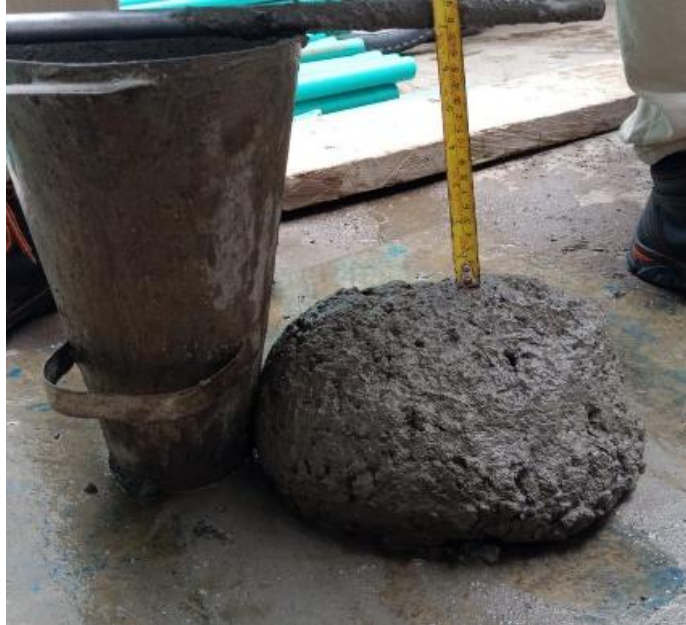
*Ilustración 58. Asentamiento del Concreto.*

Esta prueba fue realizada para cada lote de concreto o cuando se sospechó de un asentamiento distinto al solicitado. La realización de la prueba de Slump en la obra no solo permitió el control de calidad del concreto, sino que también facilitó la toma de decisiones oportunas respecto a su uso y manejo durante las fundiciones.

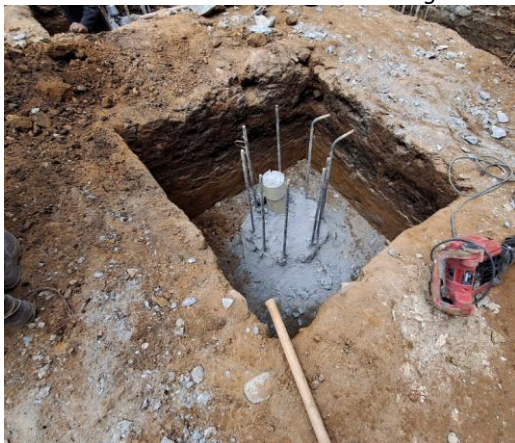
*Ilustración 71. Estratos de Suelo Living 49.*

Otro problema presentado, fue la presencia de material de relleno en la parte posterior del lote. Al llegar al nivel cero de excavación en la zona posterior del lote, no se llegó a un estrato de tierra resistente, pero en el momento que se realizó las excavaciones para la cimentación en esta zona se llegó a un material resistente; por lo que no representó problemas para la cimentación. Dicho material luego se reemplazó y compactó por otro retirado de otras excavaciones con una capa de grava al final de este.

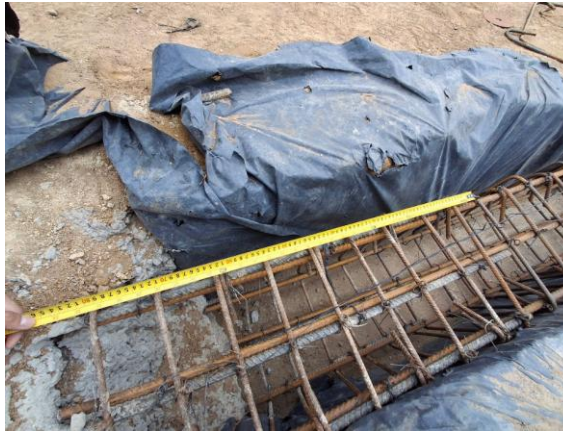
*Ilustración 73. Verificación de Traslapos Living 49.*

Antes de cada fundición se supervisó el cumplimiento del traslape de las barras, las cuales conectaban con las fases de fundición posteriores, garantizando una adecuada continuidad estructural y el correcto anclaje de las barras de refuerzo.

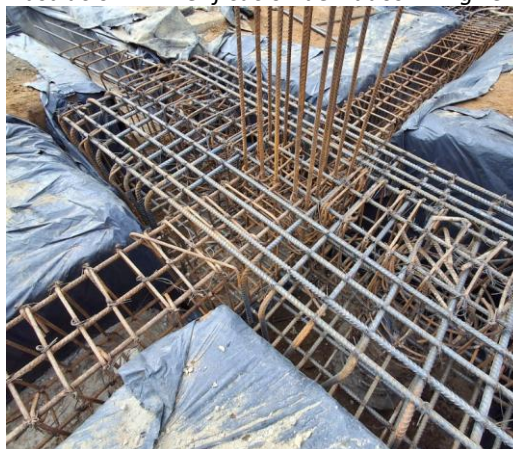
*Ilustración 77. Verificación de Nudos Living 49.*

En los nudos se revisaba la correcta disposición estos, así como la adecuada colocación de separadores garantizando los recubrimientos de concreto. Un punto

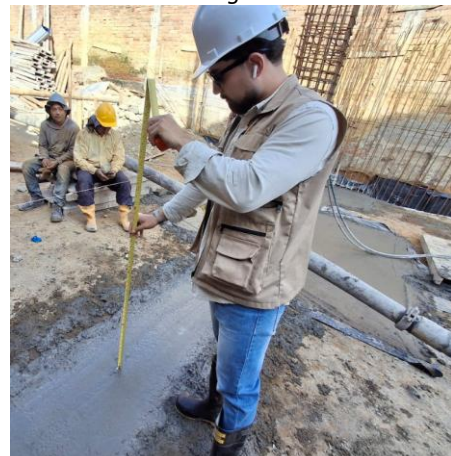
*Ilustración 81. Verificación de Niveles de Fundición Living 49.*

Durante la labor de nivelación y afinado superficial del concreto vaciado, se supervisaba de tal forma que se garantizaba que la cota final del elemento correspondiera con lo solicitado en los planos adicional a eso se verificaba el recubrimiento del elemento, para esto se disponía de niveles de referencia marcados con hilos de nylon.

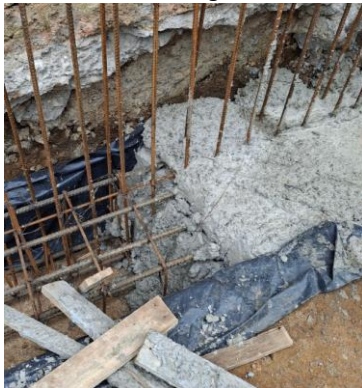
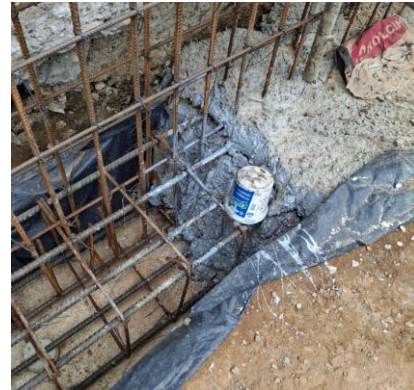
*Ilustración 83. Aplicación de Adhesivo Epóxico en Juntas Frías Living 49.*

*Ilustración 84. Aplicación de Adhesivo Epóxico en Juntas Frías Living 49.*

Debido a que las fundiciones de la cimentación se realizaban por etapas, esto resultaba en la aparición de juntas frías en el concreto. Para garantizar la adecuada adherencia y continuidad estructural se aplicaba un adhesivo epóxico llamado Eporip en las superficies de contacto antes de proceder con el siguiente vaciado.

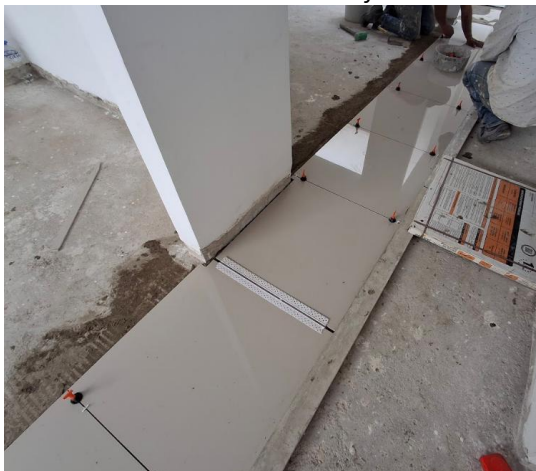
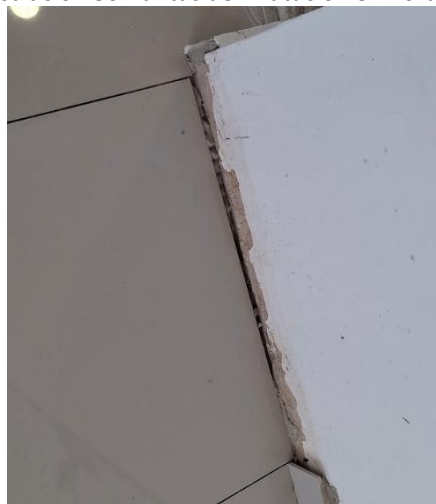
*Ilustración 85. Hilada de Referencia.*

*Ilustración 86. Juntas de Dilatación en Bordes.*

Durante el enchape del piso 6 se supervisó constantemente la correcta instalación de este. Para ello se aseguró que las juntas en contacto con la pared que posteriormente quedan cubiertas por el guarda escobas quedaran libres. De la misma forma, se garantizó la ejecución de la recomendación del fabricante de dividir la superficie en módulos no mayores a 25 m<sup>2</sup>, separados mediante juntas de contracción y expansión

de 12 mm, las cuales deben rellenarse con materiales flexibles como silicona o sellantes tipo sikaflex. Finalmente, se comprobó el correcto uso de los separadores en las juntas entre piezas que garantizaban un espesor de 3 mm. Todo esto con el fin de permitir la correcta dilatación del material.

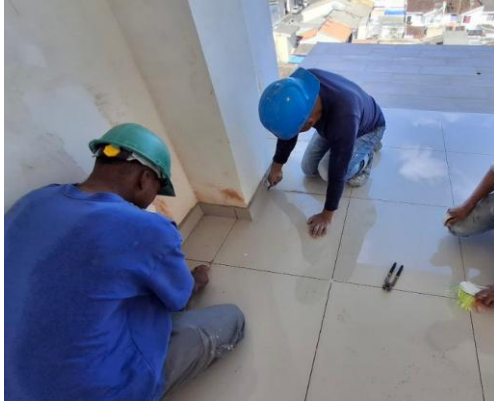
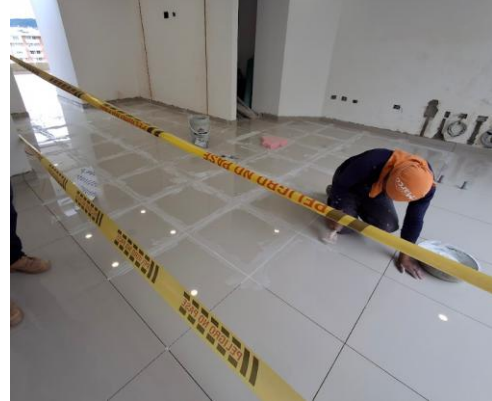
*Ilustración 87. Limpieza y Fraguado de Separaciones.*

*Ilustración 88. Limpieza y Fraguado de Separaciones.*

Para el fraguado de juntas se supervisó la correcta limpieza antes de la aplicación de la fragua, además de verificar el color de esta.

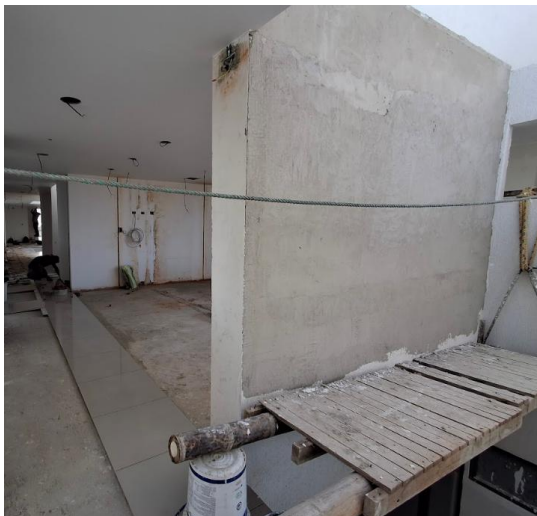
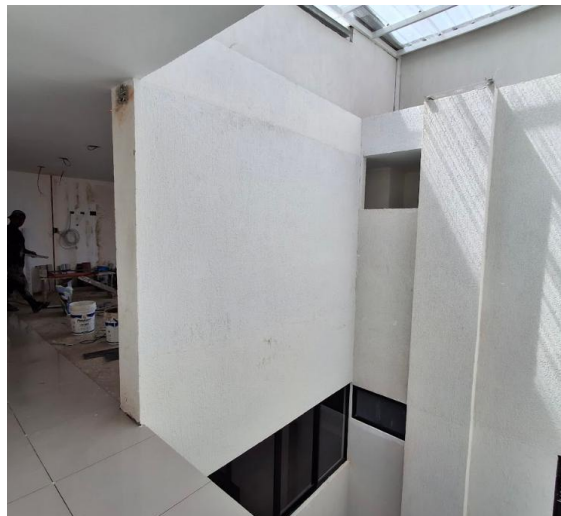
*Ilustración 89. Supervisión y Recepción de Modificación de Acabados.*

*Ilustración 90. Supervisión y Recepción de Modificación de Acabados.*

Cuando se realizaban modificaciones se realizaba una supervisión exhaustiva, garantizando que se cumplieran con todas las tareas hasta finalizar la actividad, donde se verificaba la uniformidad, la adecuada adherencia y el acabado de las superficies.

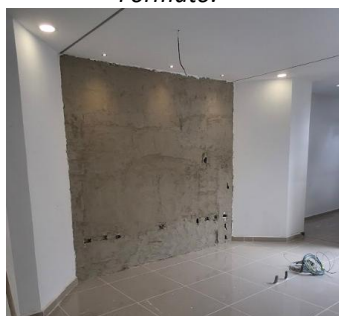
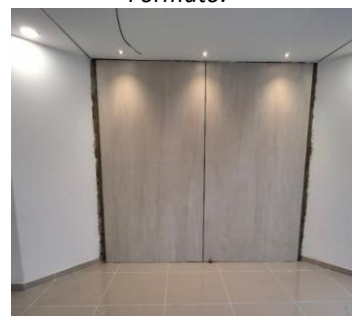
*Ilustración 91. Instalación de Porcelanato de Gran Formato.*

*Ilustración 92. Instalación de Porcelanato de Gran Formato.*

En la instalación de enchape y paneles se verificaba el uso de niveles láser, con el fin de controlar la alineación y el nivel durante la instalación garantizando juntas uniformes y una continuidad en el diseño.

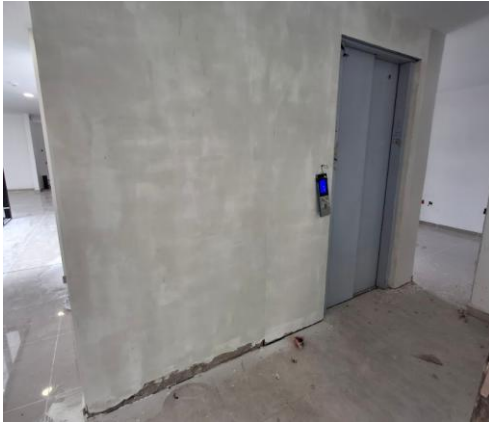
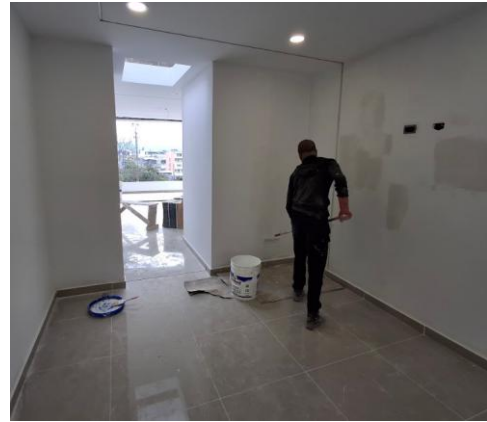
*Ilustración 93. Supervisión General de Acabados.*

*Ilustración 94. Supervisión General de Acabados.*

Durante la recepción de acabados como estucado y pintura de paredes, se verificaba que no hubiera manchas, burbujas o acumulaciones de material, además de verificar que el color coincidiera con el especificado antes de dar por terminada la actividad.

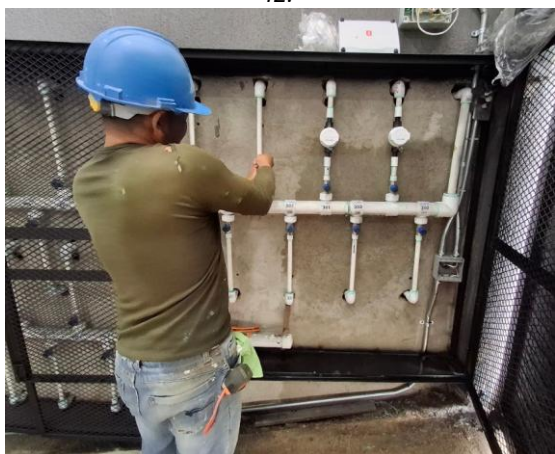
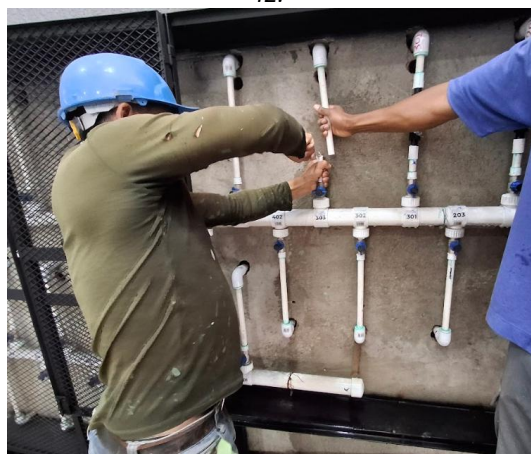
*Ilustración 96. Instalación de Contadores de Agua Living 42.*

*Ilustración 97. Instalación de Contadores de Agua Living 42.*

Durante la instalación de los medidores se supervisó la correcta colocación de cada equipo, asegurando su identificación y que quedaran debidamente nivelados, accesibles y con el sellado correspondiente. De esta manera, se garantizó un correcto funcionamiento además de un mantenimiento sencillo en el futuro.

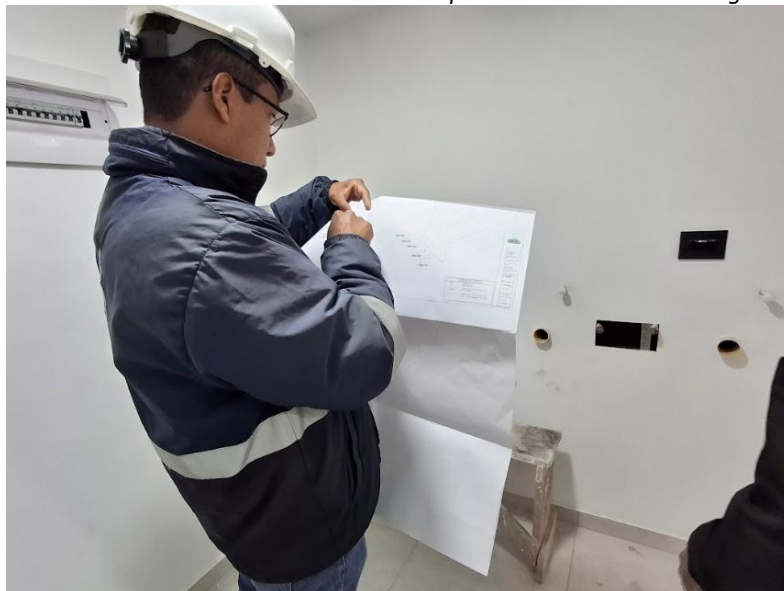
*Ilustración 101. Revisión de Instalaciones por Parte de Alcanos Living 42.*

Durante la inspección realizada por parte de alcanos se realizó el acompañamiento al inspector, quien verificó las instalaciones para comprobar su concordancia con las isometrías presentadas en los planos. Además de la revisión de ventilaciones de cada zona del edificio teniendo en cuenta lo establecido en la norma NTC 3031 en su ítem 4.2.2, que exige que los espacios confinados deben estar comunicados directamente con el exterior de acuerdo con los métodos 1 o 2. En el proyecto Living 42 se usó el método dos y bajo esos requisitos únicamente se solicitaron ajustes en la ventilación de tres apartaestudios (aumento de capacidad), requisito que fue atendido oportunamente permitiendo la aprobación de la instalación del servicio.

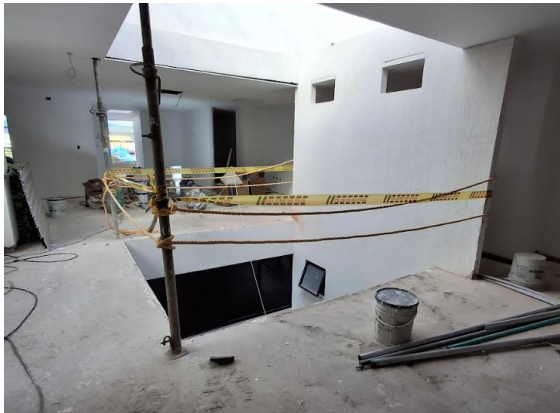
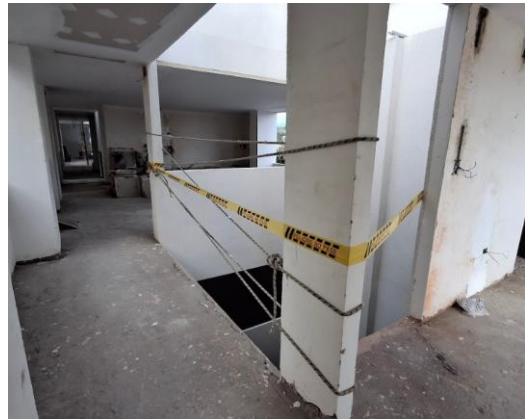
*Ilustración 119. Señalización de Vacíos del Sexto Piso.*

*Ilustración 120. Señalización de Vacíos del Sexto Piso.*

Otra situación que se presentó fue la presencia de vacíos en la obra. Para prevenir y disminuir el riesgo asociado a estos, se implementaron medidas de supervisión y control constante del personal presente en el área, procurando mantener estrictamente el número de trabajadores necesarios. Adicionalmente, se realizó la respectiva señalización de dichos lugares con el fin de advertir y minimizar la probabilidad de incidentes.

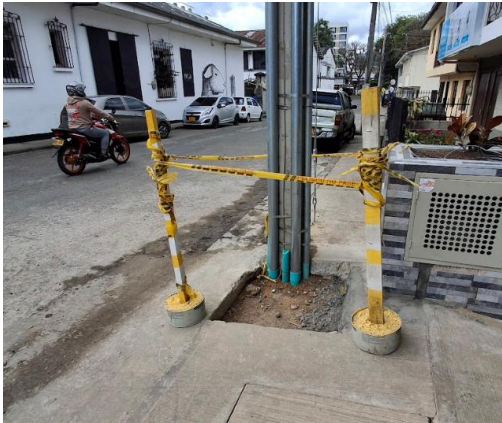
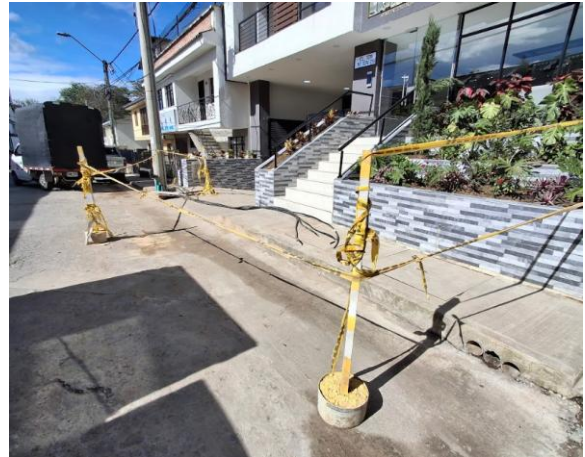
*Ilustración 121. Demarcación de Posible Peligro para Peatones.*

*Ilustración 122. Señalización en la Vía Pública.*

En obra no solamente se debe pensar en la seguridad de los trabajadores vinculados a esta, en múltiples ocasiones se presentan situaciones que pueden poner en riesgo a agentes externos, entre ellos los peatones que transitan por el lugar. Con el fin de advertir y disminuir la probabilidad de incidentes, se realizaba constantemente vigilancia de las actividades ejecutadas en el exterior, especialmente en cercanías a andenes y a la vía pública, para en caso de ser necesario implementar medidas como el uso de señalización preventiva, cintas de demarcación o la designación de personal encargado de orientar el paso peatonal.

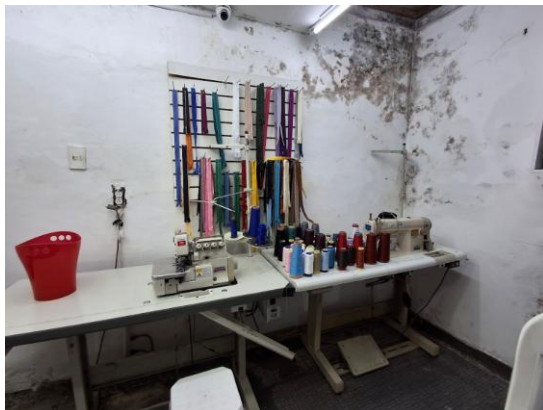
*Ilustración 126. Notoria Humedad en Boutique Colindante.*

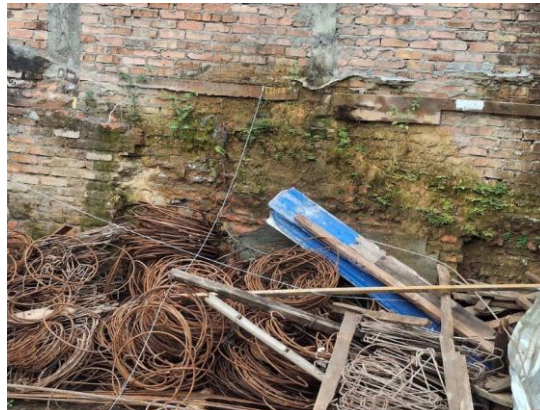
*Ilustración 127. Notoria Humedad en Boutique Colindante.*

Se realizó una primera inspección, en la que se evidenció la presencia de un muro perteneciente a la construcción demolida que no había sido retirado en su momento. Esto generaba constantemente una acumulación de agua y, como consecuencia, problemas de humedad, tal como se evidencia en el registro fotográfico.

Primero se coordinó la demolición y limpieza del muro de la antigua construcción para una posterior impermeabilización del muro perteneciente a la propiedad colindante.

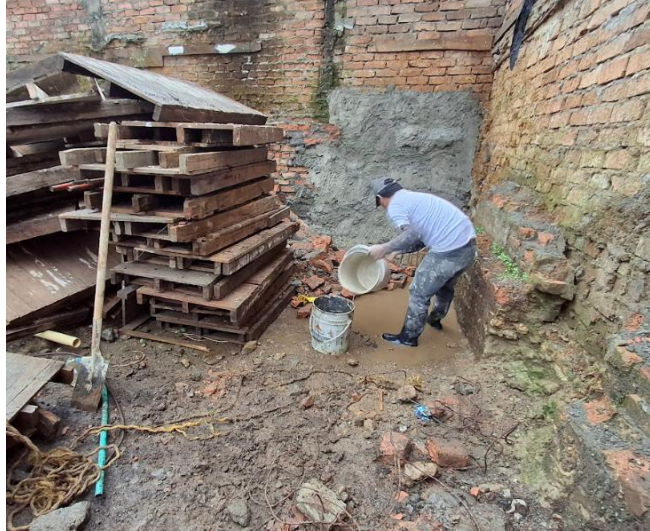
*Ilustración 130. Evacuación Manual de Agua.*

Debido a la marcada temporada de lluvias en ese momento, en repetidas ocasiones fue necesario evacuar manualmente el agua de la zona.

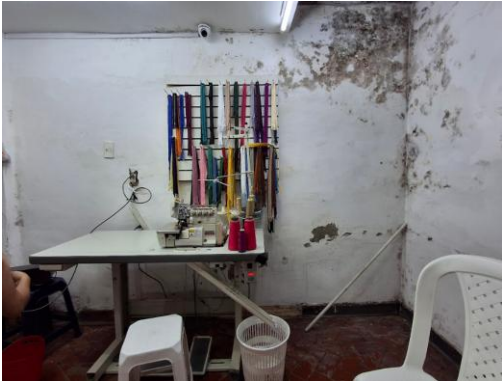
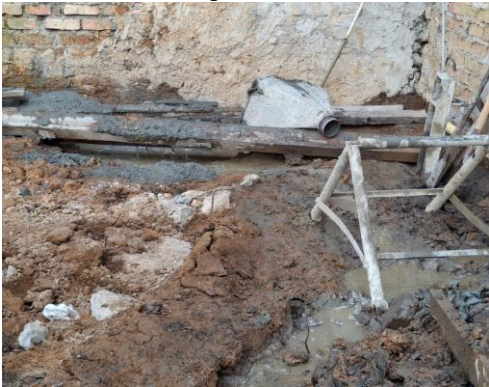
Cuando se funden pilotes con el sistema tremie, en este sistema se vacía el concreto en el fondo de la perforación y al este tener una mayor densidad que la del agua y el lodo provoca que estos suban a la superficie, debido a que uno de los pilotes estaba ubicado muy cerca de la zona de colindancia con la boutique, se esperaba que se presentara nuevamente el problema de las filtraciones.

| <b>PROBLEMAS DE HUMEDAD EN BOUTIQUE COLINDANTE A LIVING 49.</b><br><b>(Capítulo 6.1. Atención a Problemáticas Colindantes y Vecinales)</b> | |
|---|---|
| <p><i>Ilustración 132. Filtraciones Debido a Acumulación de Agua.</i></p> <p><i>Fuente:</i> Registro fotográfico de obra, tomada por el autor.</p> | <p><i>Ilustración 133. Filtraciones Debido a Acumulación de Agua.</i></p> <p><i>Fuente:</i> Registro fotográfico de obra, tomada por el autor.</p> |

| <b>PROBLEMAS DE HUMEDAD EN BOUTIQUE COLINDANTE A LIVING 49.</b><br><b>(Capítulo 6.1. Atención a Problemáticas Colindantes y Vecinales)</b> | |
|---|---|
| <p>El día de la fundición se avisó personalmente a la arrendataria para que advirtiera a sus empleadas de la eventual filtración, además se puso a su disposición a la aseadora del edificio Living 42.</p> | |

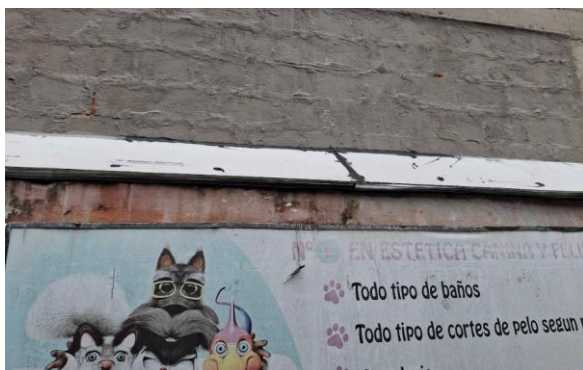
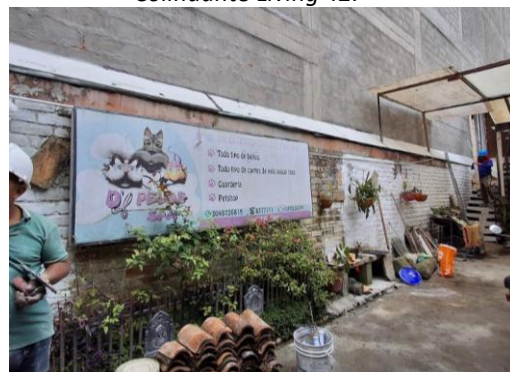
Al finalizar labores se verificó la correcta instalación de las solapas, revisando minuciosamente el sellado de las juntas entre muros para finalmente dar por terminada la actividad.

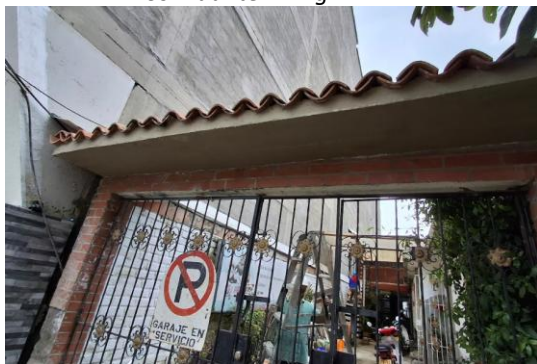
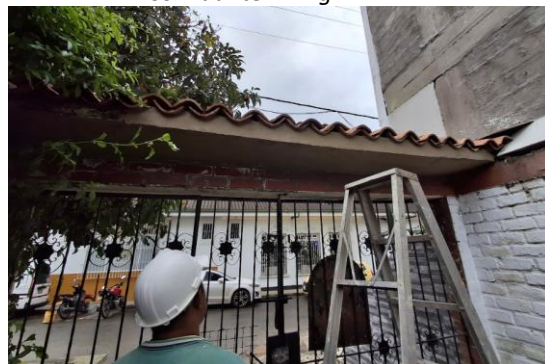
Antes de recibir la actividad se revisó en busca de detalles de pintura o de tejas en mal estado. Al no encontrarse novedades, se procedió con la recepción de la actividad ejecutada por el contratista.
