**APOYAR COMO AUXILIAR DE INGENIERÍA EN LA CONSTRUCTORA MARVAL S.A.S. EN  
LA EJECUCIÓN DE AUDITORIAS PARA EL CORRECTO CUMPLIMIENTO DE  
ESTÁNDARES DE CALIDAD EN OBRA QUE ASEGURE UNA GESTIÓN MÁS EFICIENTE  
DE LOS RECURSOS.**

**INFORME FINAL DE TRABAJO DE GRADO  
MEDIANTE LA MODALIDAD DE PRÁCTICA PROFESIONAL  
PARA OBTENER EL TÍTULO DE INGENIERO CIVIL**

**UNIVERSIDAD DEL CAUCA  
FACULTAD DE INGENIERÍA CIVIL  
PROGRAMA DE INGENIERÍA CIVIL, SEDE SANTANDER DE QUILICHAO  
SANTANDER DE QUILICHAO, 2025.**

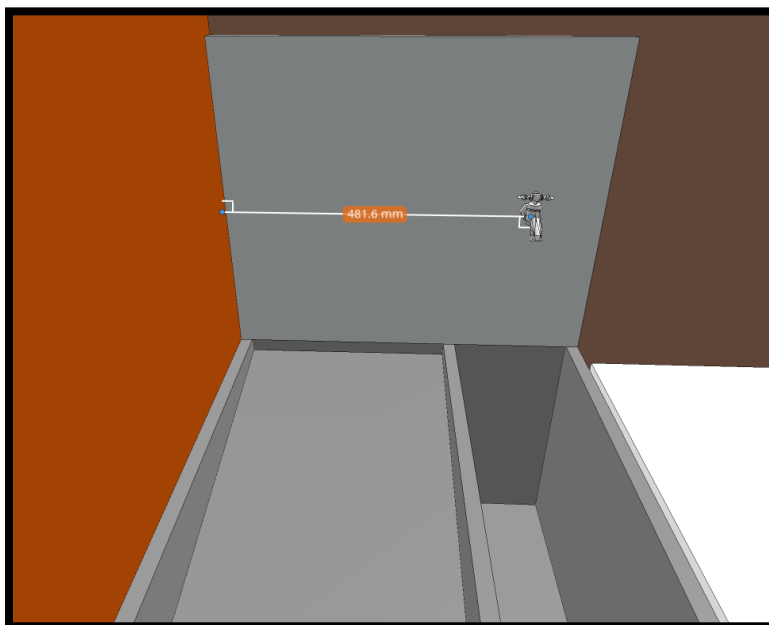
9 - Medida desde el muro estructural hasta punto hidráulico estándar (grifería) del lavadero.

En medio de la inspección, chequeamos que toda la tubería este correctamente soportada por abrazaderas, que esta esté bien conectada y adherida la una con la otra, que las dimensiones, diámetros de la tubería y medidas que se chequea en el plano, correspondan a lo que aparece en sitio. En el recorrido, se observa que, en zona de ropas, el punto hidráulico de la grifería del lavadero, medido desde el muro estructural lateral, las medidas no corresponden ni se acercan a la medida a la cual debe estar, para que, al abrir la llave, esta caiga en el tanque

Una vez verificada la anterior información a la cual debe encontrarse este punto hidráulico, validamos que las medidas encontradas en sitios **NO CUMPLEN** con lo estipulado en los planos y, por ende, **SE RECHAZA** e inmediatamente informa al contratista que estos han de ser subsanados en el tiempo establecido de una semana.

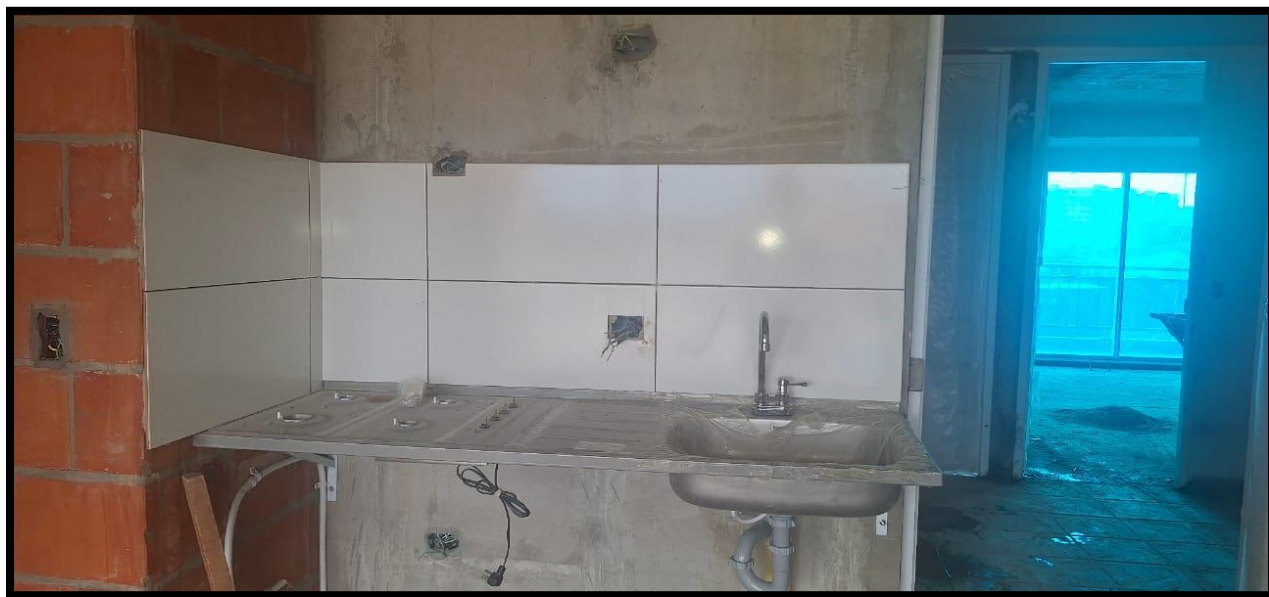
*48 - Conteo físico de enchape instalado real en zona de cocina.*

Se realiza la inspección en obra, revisando en los apartamentos cuales eran las medidas exactas utilizadas para cubrir las diferentes zonas donde se realiza instalación de este enchape, con lo cual se encuentra la siguiente información:

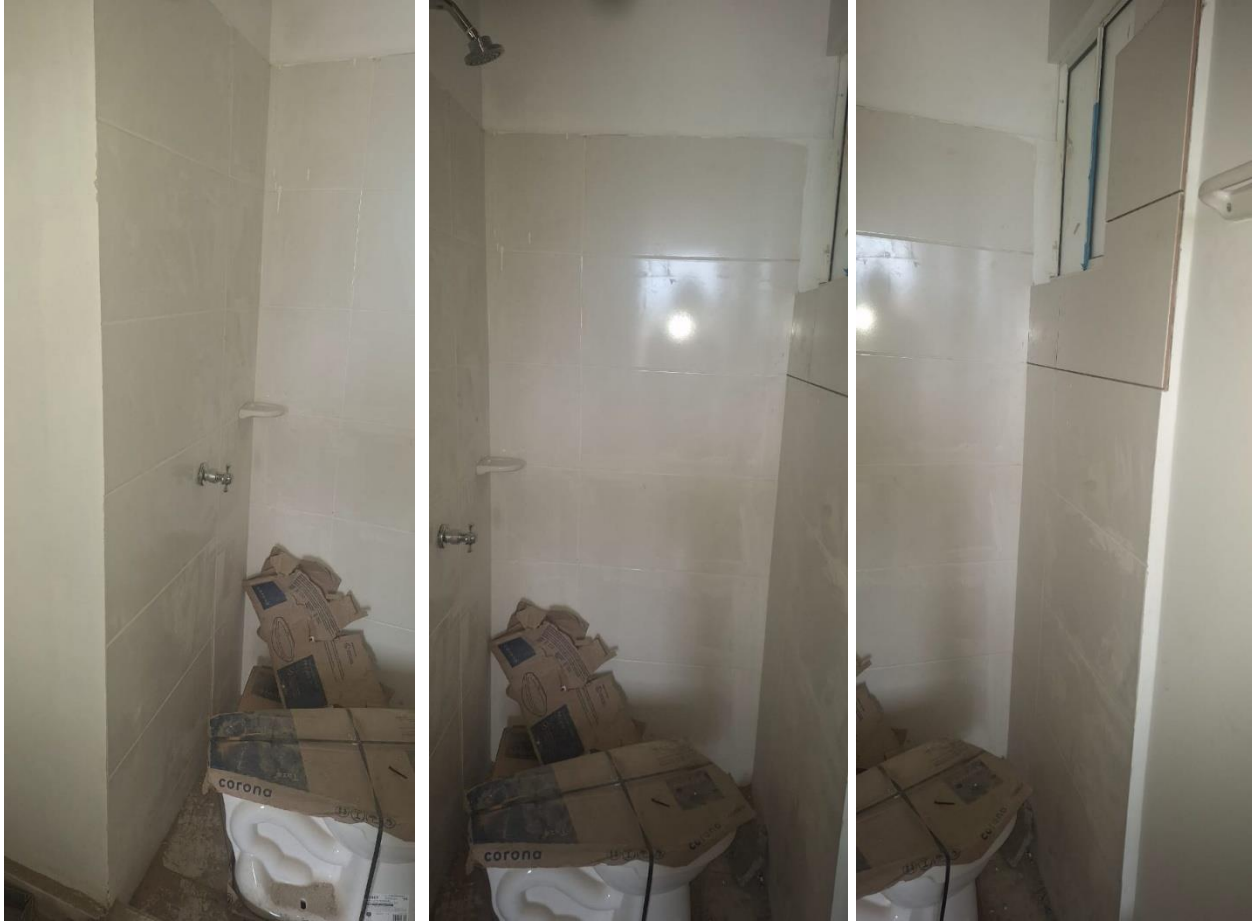
50 - Cantidad de enchape instalado en sitio en zona de baño auxiliar.

En esta revisión, nos encontramos con la siguiente información resumida en el siguiente adjunto Excel, en el cual se compara el estándar encontrado en sitio vs el estándar de obra.

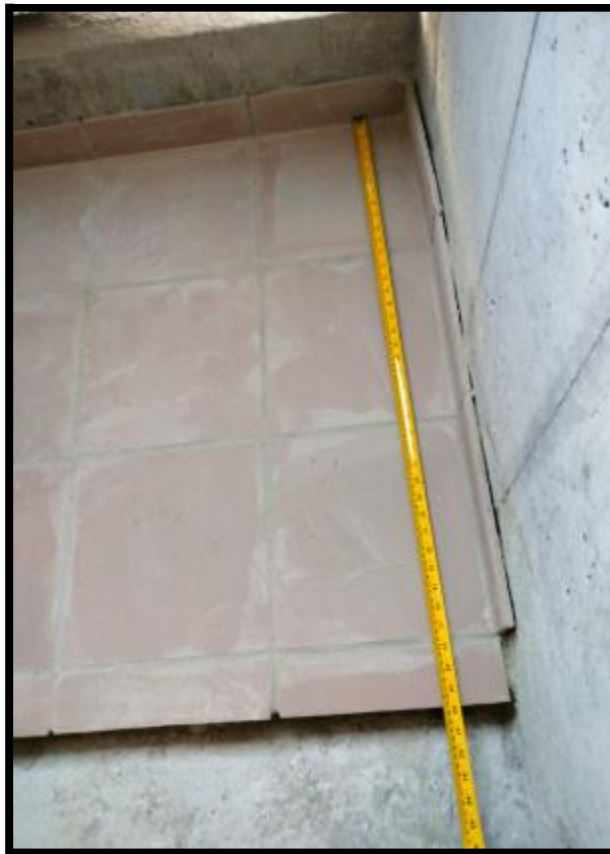
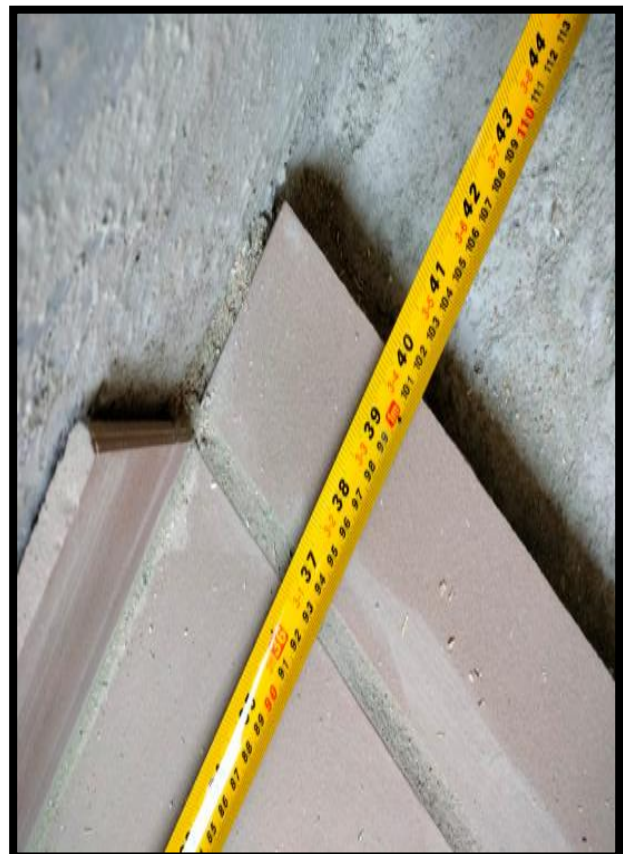
53 - Medida en zona de balcón.

Se lee 1.01 m, pero el centímetro faltante quedó debajo del guarda escoba, por lo anterior, se tiene que la medida en ancho es de 1,02 m. También, se encontró que, de los cálculos entregados de parte de obra, se planteaba un guarda escoba con una altura de 0,12 cm, por lo cual se inspecciona en sitio si la información es verídica y se encuentra que, la medida la cual está quedando instalada es de 0,08 cm. Por lo anterior, se corrige en este punto y se obtienen por este apartado la siguiente medida.

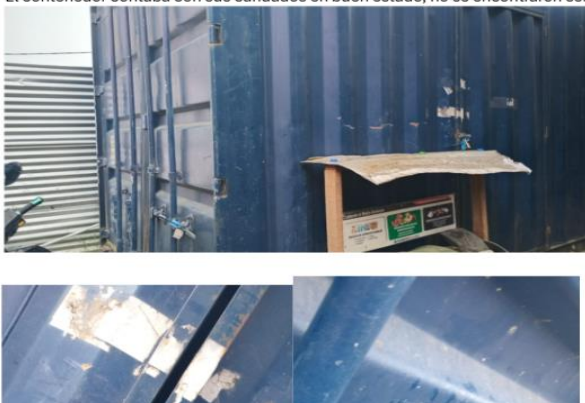
El día 2 de Julio, al iniciar la jornada de entregas en almacén, el auxiliar ALEXANDER VIERA reporta el faltante de 55 rollos de **alambre** en los almacenes de la OBRA TEMPUS, dentro de un contenedor usado como bodega se tenían 42 rollos de **alambre**, los otros 13 rollos se tenían en el apartamento 102 de la TORRE 1. Se procede a realizar la inspección donde se constató lo siguiente:  
-El contenedor contaba con sus candados en buen estado, no se encontraron señales de haber sido forzados ni dañados.
