**AUXILIAR DE INGENIERÍA EN EL PROYECTO “OPTIMIZACIÓN DE REDES DE  
ACUEDUCTO Y SECTORIZACIÓN HIDRÁULICA DESDE EL TANQUE DE  
REGULACIÓN SENA, MUNICIPIO DE POPAYÁN”**

**PASANTE: ADRIANA SERNA FRANCO**

**PROYECTO PARA EL TRABAJO DE GRADO MEDIANTE LA MODALIDAD DE  
PRÁCTICA PROFESIONAL PARA OBTENER EL TÍTULO DE INGENIERA CIVIL**

**UNIVERSIDAD DEL CAUCA**

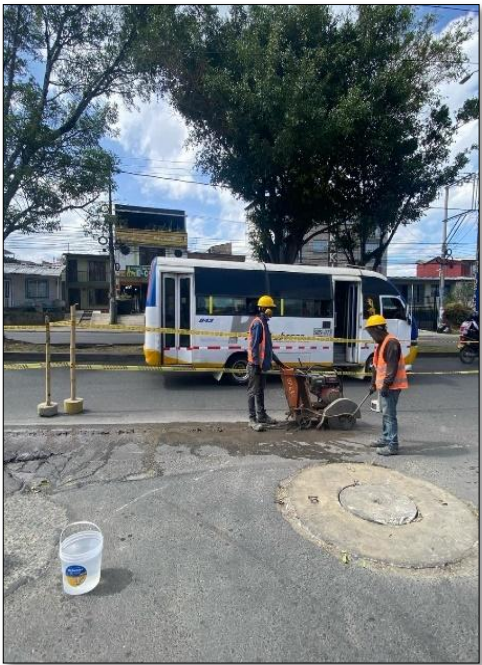
Ilustración 7-6 Corte de pavimento Carrera 9 con calle 70N Fuente. Elaboración propia.

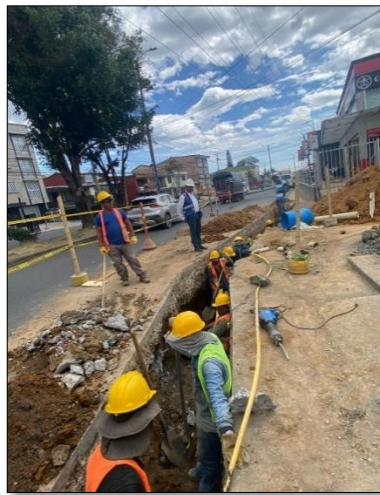
Se realizó una excavación mixta (manual y con retroexcavadora) a una profundidad de 1.20 m y un ancho de 1.10 m, ajustada a las especificaciones técnicas del proyecto. Esta actividad se desarrolló con cuidado debido a la identificación previa de redes de servicio en la zona.

Ilustración 7-7 Excavación manual carrera 9 entre calle 70N y 71N Fuente. Elaboración propia.

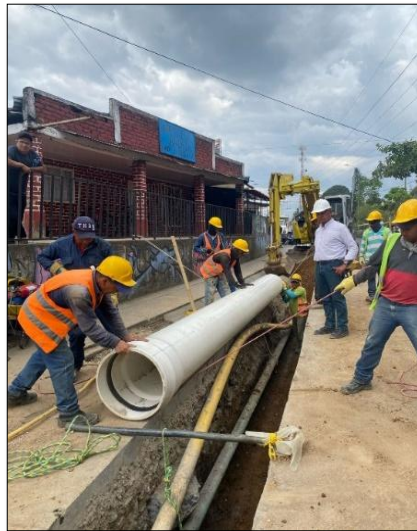
Se instalaron cuatro tubos PVC de 20" de diámetro para la red principal, y cuatro tubos PVC de 6" para la red secundaria. Adicionalmente, se colocó un niple de 4 metros de longitud de 20", y otro niple de 1 metro de 6", respetando los detalles de conexión y las especificaciones del proyecto.

Ilustración 7-8 Instalación de tubería carrera 9 entre calle 70Ny 71N Fuente. Elaboración propia.

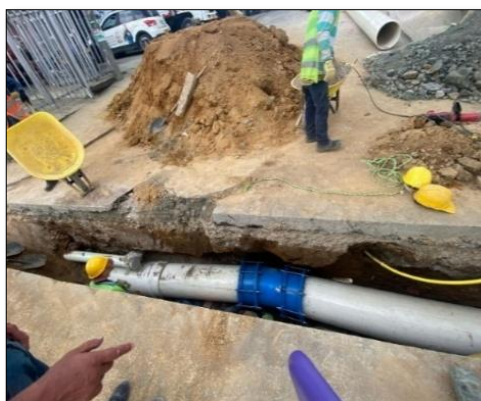
Se procedió a la instalación de tres uniones dresser, dos codos de 20"x22°, un codo de 20"x11.25°, un codo de 6"x11.25°, una Tee de 6"x6" y una unión rápida de 6". Estos accesorios fueron colocados con precisión para asegurar la continuidad del sistema y facilitar la futura operación y mantenimiento de este.

Ilustración 7-9 Instalación de codo de 20"x22° con dos dresser- Carrera 9 entre calle 70N. Fuente. Elaboración propia.

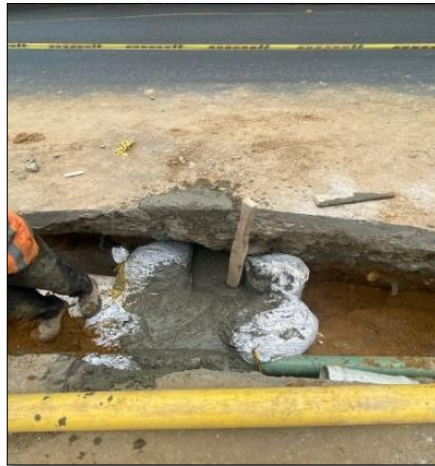
Los accesorios instalados se anclaron mediante el vertido de concreto de 3000 PSI, diseñado para asegurar la estabilidad de las conexiones y evitar movimientos indeseados bajo las presiones del sistema y las cargas externas.

Ilustración 7-10 Anclaje de codo de 20"x22.5° Carrera 9 entre calle 70N y 71N Fuente. Elaboración propia.

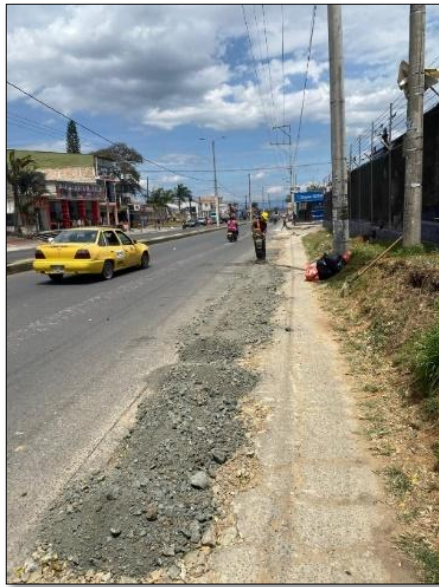
Se instaló una capa de 10 cm de arena fina como cama de apoyo para las tuberías, asegurando su adecuada protección. Posteriormente se instala la tubería, y se procede a colocar material de atraque hasta la mitad de la tubería, luego se rellena con capas de máximo 30 cm de material fino importado, compactado al 90% de la densidad máxima. Finalmente, se añadió la estructura del pavimento instalando una capa de subbase granular de 25 cm y de base granular 20cm, las cuales fueron humedecida y compactada con equipos manuales tipo saltarín para garantizar la densidad y resistencia necesarias.

Ilustración 7-11 Compactación de base granular Carrera 9 entre calle 70N y 71N Fuente. Elaboración propia.

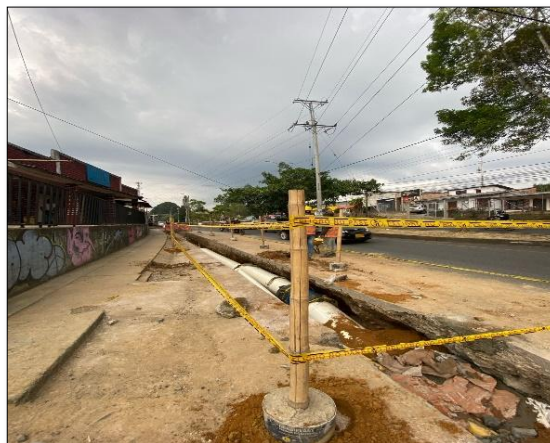
Al finalizar la jornada, se implementó la señalización de seguridad en las áreas de excavación expuesta. Se habilitó un sendero peatonal temporal para proteger a los transeúntes y prevenir accidentes.

Ilustración 7-12 Señalización Carrera 9 entre calle 70N y 71N Fuente. Elaboración propia.

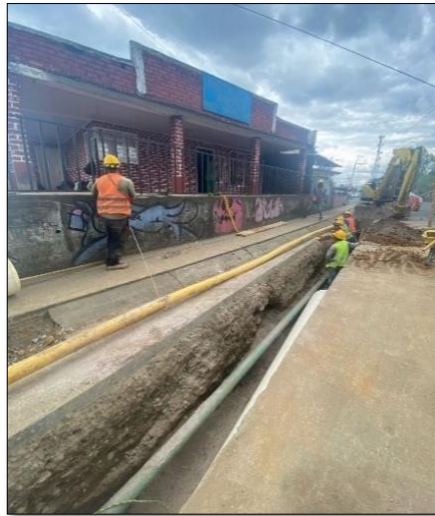
Durante las excavaciones, se identificaron redes subterráneas, incluyendo una tubería de gas y una red telefónica, lo que requirió ajustes en la planificación de la obra.

Ilustración 7-13 Hallazgo de redes de gas domiciliario Carrera 9 entre calle 70N y 71N Fuente. Elaboración propia.

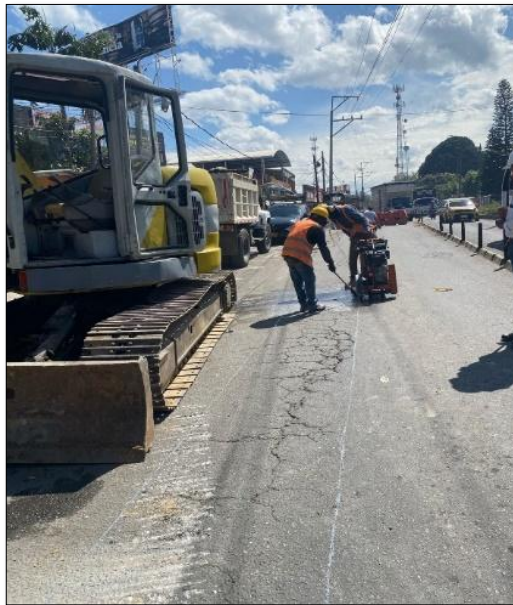
Ilustración 7-16 Corte de pavimento Carrera 9 entre calle 70N y 71N Fuente. Elaboración propia.

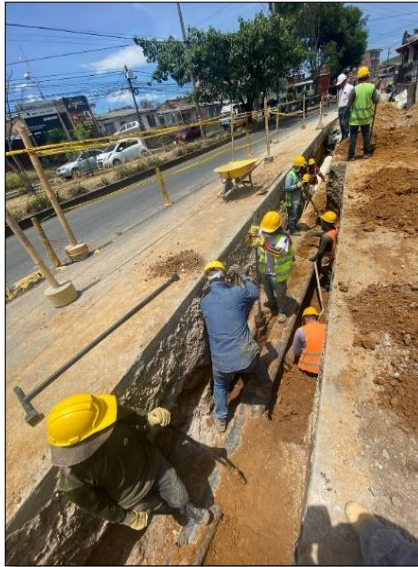
Se prosiguió con la excavación manual a una profundidad de 1.20 metros y un ancho de 1.10 metros, garantizando que esta se encontrara estable para la posterior instalación de la tubería

Ilustración 7-17 Excavación manual Carrera 9 entre calle 70N y 71N Fuente. Elaboración propia.

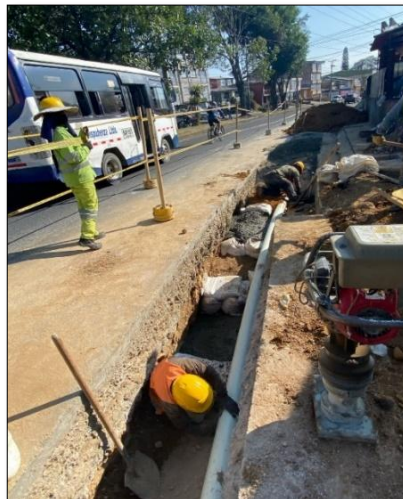
Se instalaron cinco tubos PVC de 20" en la red principal y seis tubos PVC de 6" en la red secundaria. Además, se colocó un niple de 5 metros de 20", asegurando que todas las conexiones cumplieran con los estándares establecidos en el proyecto.

Ilustración 7-18 Instalación de tubería de 6" RDE21 Carrera 9 entre calle 70N y 71N Fuente. Elaboración propia.

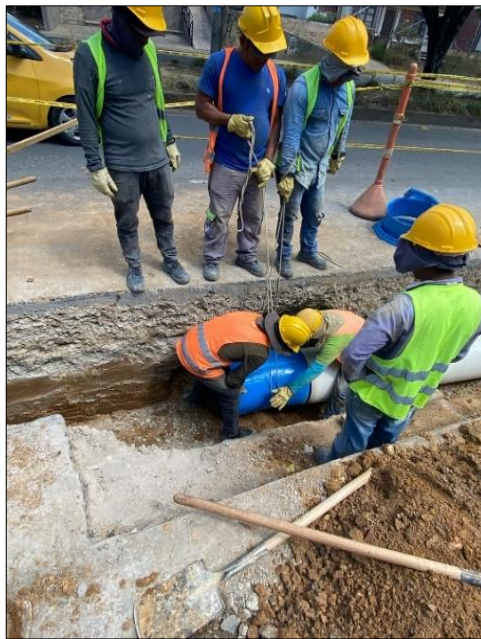
Se instalaron dos codos de 20"x11°, un codo de 20"x22° y dos uniones dresser. Estos accesorios fueron ubicados estratégicamente para mantener la funcionalidad y eficiencia de la red hidráulica, permitiendo flexibilidad y facilidades de mantenimiento.

Ilustración 7-19 Instalación de codo de 20"x22° Carrera 9 entre calle 70N y 71N Fuente. Elaboración propia.

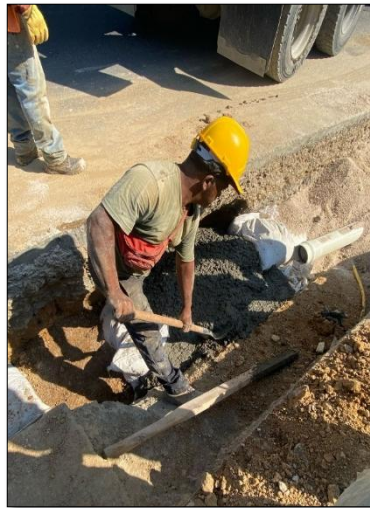
Se anclaron los accesorios con concreto de 3000 PSI, diseñado para proporcionar la estabilidad estructural necesaria y prevenir desplazamientos o movimientos no deseados durante la operación de la red.

Ilustración 7-20 Anclaje de codo 20"x22° Carrera 9 entre calle 70N y 71N Fuente. Elaboración propia.

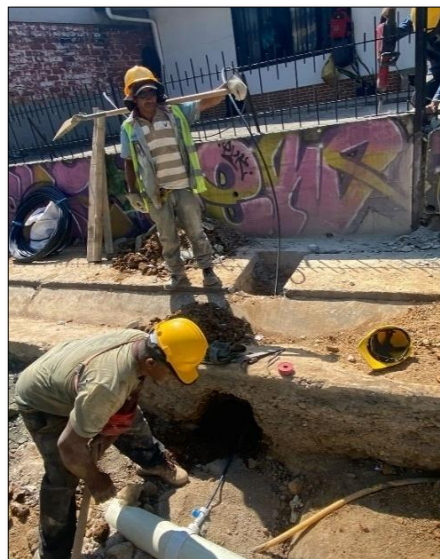
Se realizó la instalación de dos acometidas domiciliarias, empleando tubería flexible y accesorios específicos para la conexión, con el fin de garantizar un suministro eficiente de agua potable a los hogares.

Ilustración 7-21 Conexión domiciliar Carrera 9 entre calle 70N y 71N Fuente. Elaboración propia.

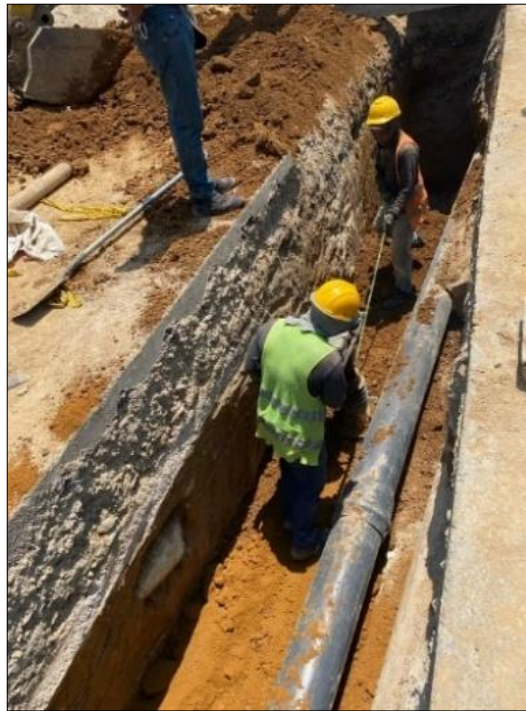
Se colocó una capa de 10 cm de arena como encamado que sirve como soporte a la tubería. Posteriormente, se instaló la tubería y se llenó hasta la mitad con el mismo material sirviendo de atraque, luego se aplicaron capas de tierra de 30 cm, compactadas al 90% de la densidad máxima, seguida de una capa de subbase granular de 25 cm y 20 cm de base granular, las cuales fueron humedecidas y compactadas utilizando un saltarín para asegurar la densidad deseada.

Ilustración 7-22 Compactación de capas de tierra. Carrera 9 entre calle 70N y 71N Fuente. Elaboración propia.

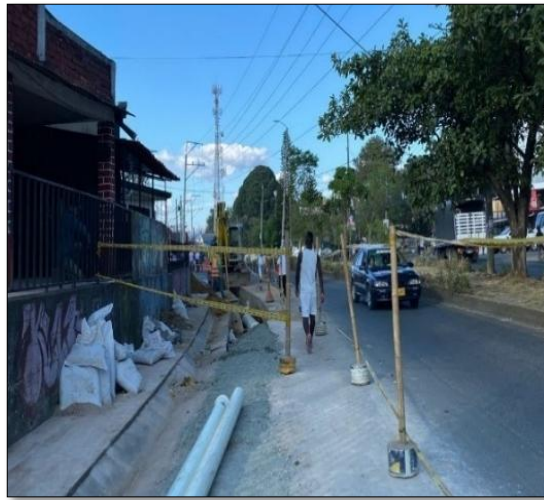
Al finalizar cada jornada, se implementó la señalización adecuada de la zona de excavación, con el objetivo de prevenir posibles accidentes y habilitar un paso seguro para los peatones en la obra.

Ilustración 7-23 Señalización con sendero peatonal Carrera 9 entre calle 70N y 71N Fuente. Elaboración propia.

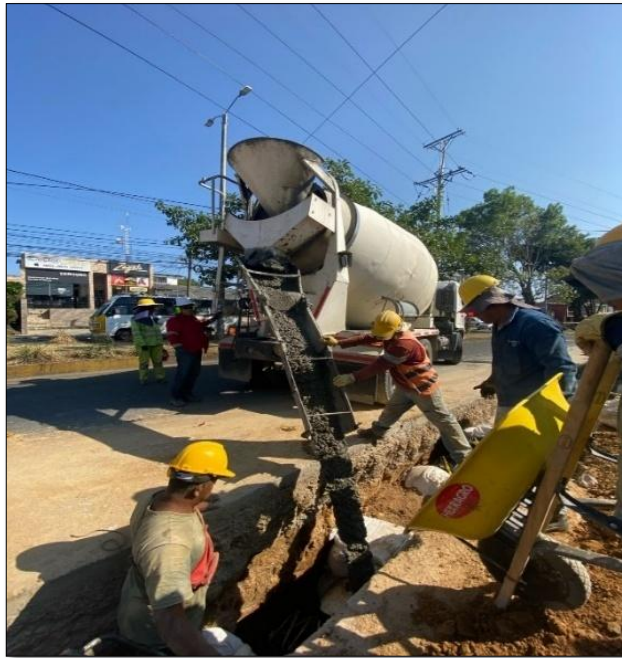
El día 3 de octubre a las 3:30 p.m. llegó el mixer para proceder con la descarga del concreto, destinado al anclaje de los codos de 20"x22° y 20"x11°, asegurando la estabilidad de estos en las conexiones del sistema.

Ilustración 7-25 Descargue de concreto Carrera 9 entre calle 70N y 71N Fuente. Elaboración propia.

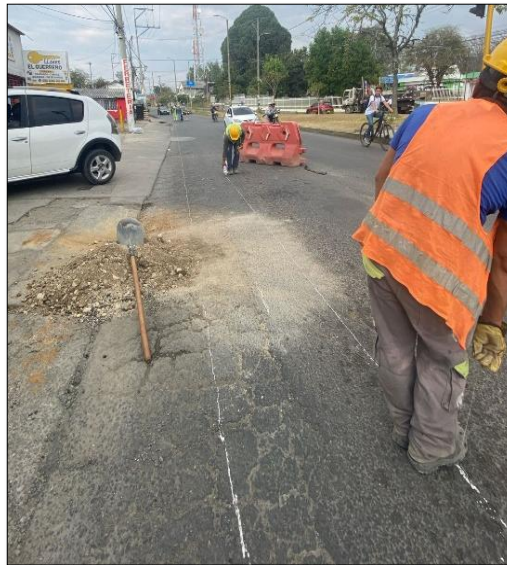
Se continuaron las labores de replanteo en la zona de intervención, identificando con precisión los puntos para las futuras excavaciones y la instalación de la tubería, según los planos del proyecto.

Ilustración 7-26 Replanteo Carrera 9 entre calle 70N y 71N Fuente. Elaboración propia.

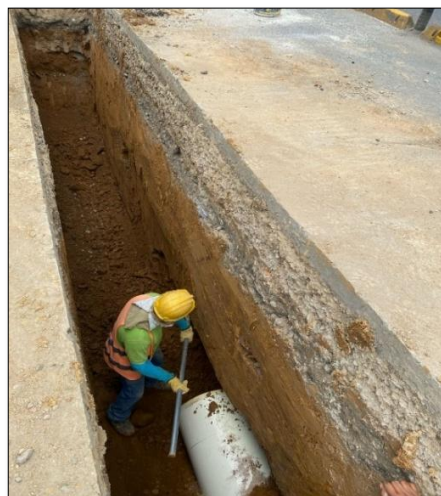
Se realizó excavación manual, alcanzando una profundidad promedio de 2.75 metros y un ancho de 1.0 metro, cumpliendo con los requerimientos necesarios para la instalación de la red principal y secundaria.

Ilustración 7-27 Excavación manual Carrera 9 entre calle 70N y 71N Fuente. Elaboración propia.

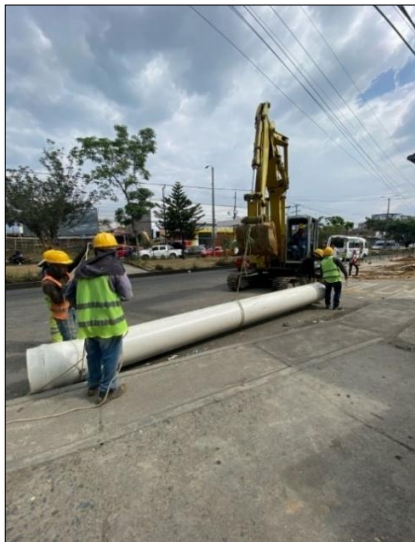
Se instalaron siete tubos PVC de 20" en la red principal y siete tubos PVC de 6" en la red secundaria. Las tuberías se colocaron asegurando su alineación según los estándares de diseño.

Ilustración 7-28 Instalación de tubería de 20" RDE 21 pvc Carrera 9 entre calle 70N y 71N Fuente. Elaboración propia.

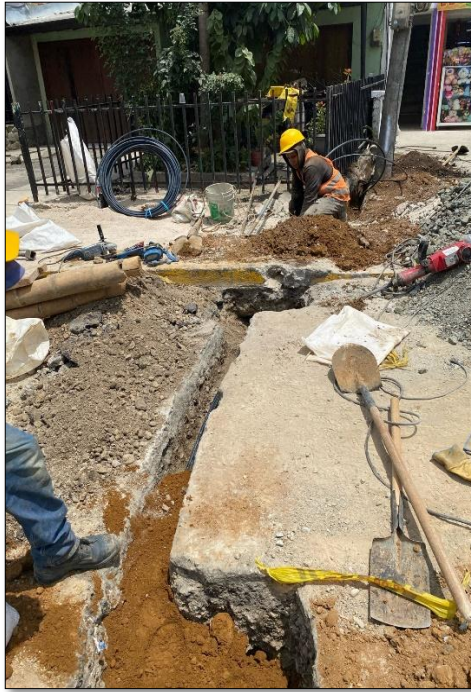
Se realizó la instalación de ocho acometidas domiciliarias, utilizando tubería flexible y los accesorios requeridos para garantizar la conexión eficiente y segura a las viviendas adyacentes.

Ilustración 7-29 Acometida para instalación de tubería flexible PEAD domiciliaria Fuente. Elaboración propia.

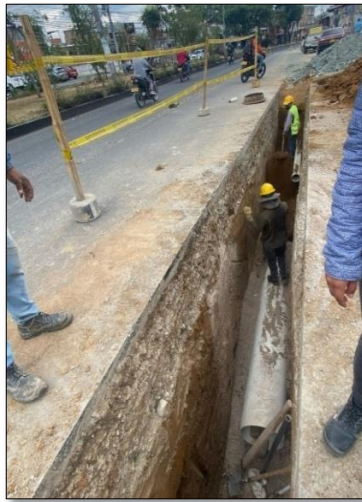
Se aplicó una capa de 10 cm de arena como cama de apoyo para las tuberías, Posteriormente se instala la tubería, y se procede a colocar material de atraque, cubriéndolas hasta la mitad de su diámetro. Luego, se colocaron capas de tierra, compactadas al 90% de la densidad máxima, seguida de una capa de subbase granular de 25 cm y 20 cm de base granular. Esta última fue humedecida y compactada utilizando un saltarín para garantizar la estabilidad del terreno.

Ilustración 7-30 Relleno con tierra Carrera 9 entre calle 70N y 71N Fuente. Elaboración propia.

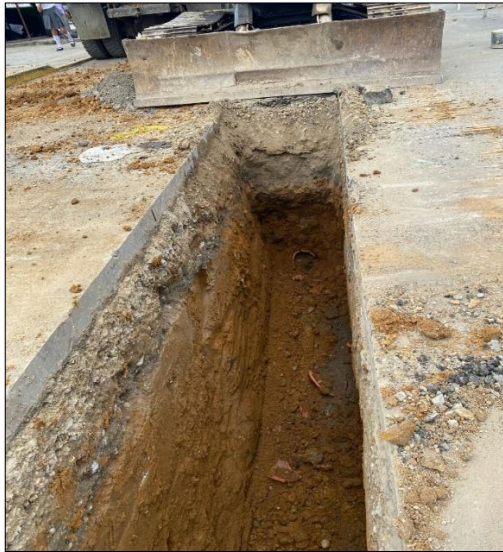
Ilustración 7-32 Tubería de alcantarillado en gres- Carrera 9 entre calle 70N y 71N Fuente. Elaboración propia.

Durante la excavación se encontró una tubería de alcantarillado en desuso, la cual no afectó el avance de la obra. Se procedió a demoler y retirar la tubería.

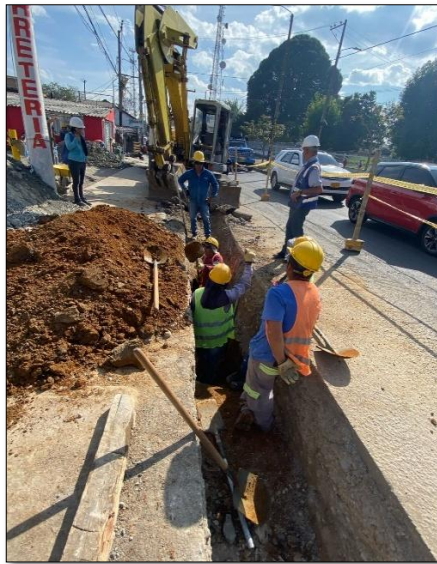
Ilustración 7-47 Apiques carrera 9 entre calle 71N y 72N Fuente. Elaboración propia.

Previamente se tenía identificado que sobre el alineamiento de la red de acueducto que se estaba instalando se encontraba la tubería de gas, con el fin de evitar un daño en la red se ejecutaron apiques sobre la excavación de red principal a una profundidad de 1.9 m para localizar dicha tubería existente. Se logró identificar el trazado exacto de esta, permitiendo continuar con las labores sin interferencias.

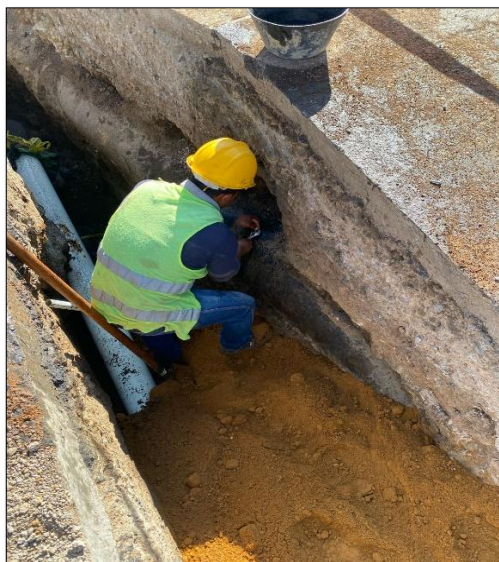
Ilustración 7-48 Tubería de agua existente de 14" HD Fuente. Elaboración propia.

Se identificó una tubería de agua de 14" en HD a 90 cm de la superficie. Se realizó una perforación para verificar si estaba en funcionamiento, confirmándose su operatividad. Tras la verificación, la tubería fue sellada para garantizar la continuidad del servicio.

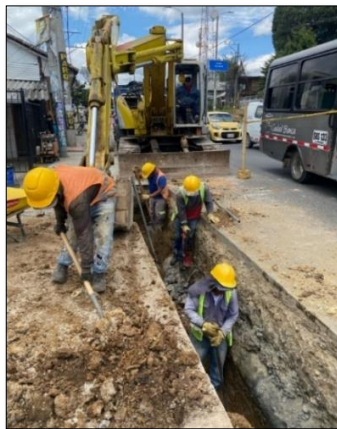
Ilustración 7-56 Demolición de anclaje de tubería existente Carrera 9 entre calle 71N y 72N Fuente. Elaboración propia.

Durante la intervención, se encontró que la tubería existente que está a 90 cm de la superficie y que es funcional tiene un anclaje en una reducción el cual está sobre el alineamiento de la tubería PVC de 14" que se está instalando para poder continuar con la instalación de la nueva tubería, fue necesario demoler este anclaje utilizando dos rotomartillos.

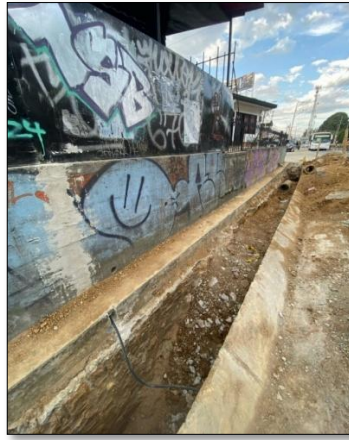
Ilustración 7-57 Reposición de tubería de alcantarillado Carrera 9 entre calle 70N y 71N Fuente. Elaboración propia.

La Empresa de Acueducto y Alcantarillado de Popayán estaba realizando reparaciones en la tubería de alcantarillado en la Carrera 9 con Calle 70N. Se emitió una recomendación a sus trabajadores, solicitándoles precaución con las tuberías flexibles de las acometidas domiciliarias que fueron instaladas por el consorcio en la Comuna 2, a fin de evitar daños durante sus labores.

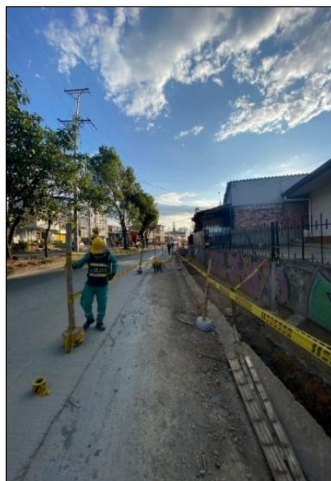
Ilustración 7-72 Señalización a la tubería carrera 9 entre calle 70N y 71N Fuente. Elaboración propia.

Operarios de la entidad acueducto y alcantarillado de Popayán S.A E.S.P realizaron actividades de optimización del alcantarillado dado que el colector en este sector estaba colmatado, dicha tubería se encontraba paralela al alineamiento de tubería

de acueducto el cual se viene instalando con el personal del contratista CONSORCIO COMUNA 2, dado que se compartían espacio cercanos de trabajo fue necesario coordinar con los operarios de la entidad AAPSA S.A E.S.P para que mantuvieran la señalización previamente instalada en la zona donde la tubería quedó expuesta en la superficie. Esto puesto que en algunas ocasiones la señalización fue retirada poniendo en riesgo la seguridad de los transeúntes, previendo la posibilidad de un accidente se procedió con los obreros del consorcio Comuna 2 a realizar el relleno de la excavación con roca muerta, asegurando la estabilidad del terreno, la correcta señalización y seguridad del área, además se instalaron 9 columnas reflectivas (colombinas), marcando claramente la zona de aproximadamente 36 metros de longitud, que incluye un sendero peatonal temporal. Esta medida fue implementada con el fin de delimitar de manera efectiva el área de intervención y proteger a los transeúntes, evitando posibles accidentes.

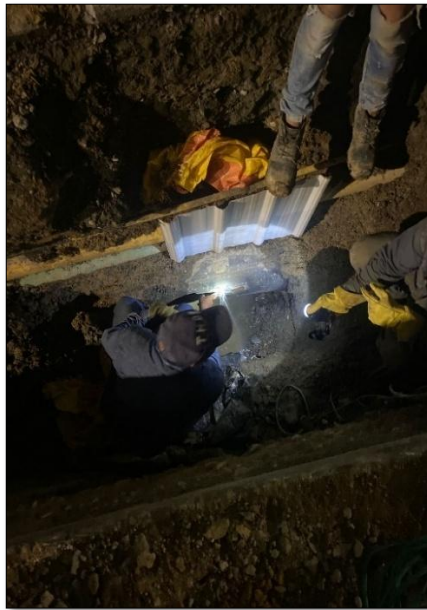
Ilustración 7-75 Arreglo de tubería de agua de 12" carrera 9 entre calle 72N y 73N Fuente. Elaboración propia.

5. Durante las labores de excavación, la retroexcavadora accidentalmente perforó la tubería de agua de 12 pulgadas de diámetro, fabricada en hierro dúctil. Inmediatamente, la empresa de acueducto procedió a cerrar las válvulas de aislamiento para detener el flujo de agua y minimizar los daños. Posteriormente, se realizaron las labores de reparación de la tubería, utilizando los procedimientos apropiados para garantizar una reparación efectiva y la restitución de la infraestructura, asegurando la continuidad del servicio sin comprometer la seguridad o la calidad del suministro.

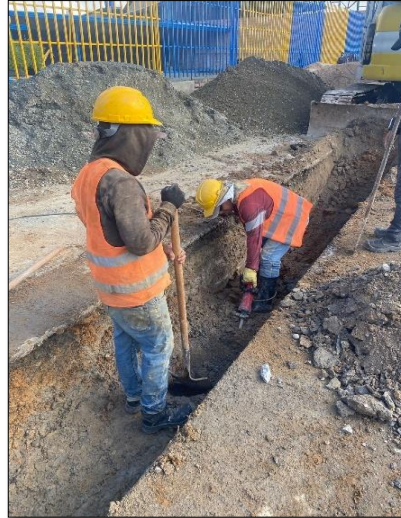
Ilustración 7-83 Demolición de losa en concreto con rotomartillo -carrera 9 entre calle 72N y 73N  
Fuente. Elaboración propia.

Se procedió a la demolición de una losa de concreto que cubría una tubería de acueducto de 6 pulgadas de diámetro, fabricada en asbesto-cemento, localizada a una profundidad de 0.3 metros de la superficie. Cabe destacar que la tubería se encontraba en funcionamiento en el momento de la intervención.

Durante el proceso de demolición de la losa con el uso de un rotomartillo, se produjo un impacto accidental sobre la tubería, lo que resultó en el daño de esta.

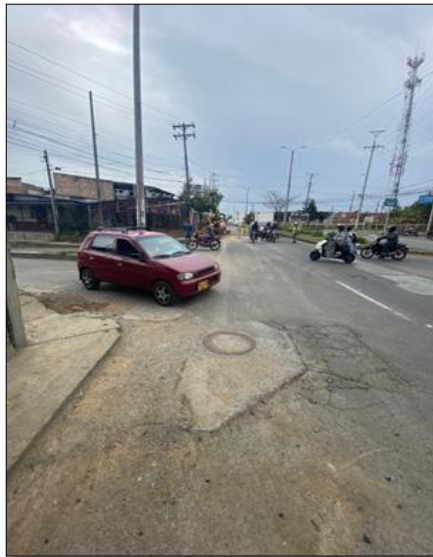
Ilustración 7-99 Tramo sin intervenir- carrera 9 con calle 73N Fuente. Elaboración propia.

Se dejaron 22 metros sin instalar en la calle 73N con Novena debido a la falta de suministro de tubería necesarios para completar el empalme. Se requieren cuatro tubos PVC de 14" para continuar con la instalación y finalizar la conexión en esa sección.

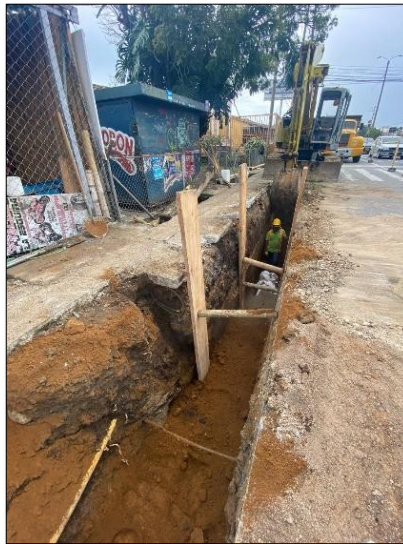
Ilustración 7-100 Colapso de andén- carrera 9 con calle 73N Fuente. Elaboración propia.

Durante la excavación realizada por la retroexcavadora, el terreno a un lado de la zanja resultó ser inestable, lo que provocó el colapso de una sección del andén de aproximadamente 0.7 metros de ancho y 6 metros de largo. Para prevenir un posible derrumbe adicional, se procedió a entibar la zona afectada, asegurando la estabilidad del área de trabajo.

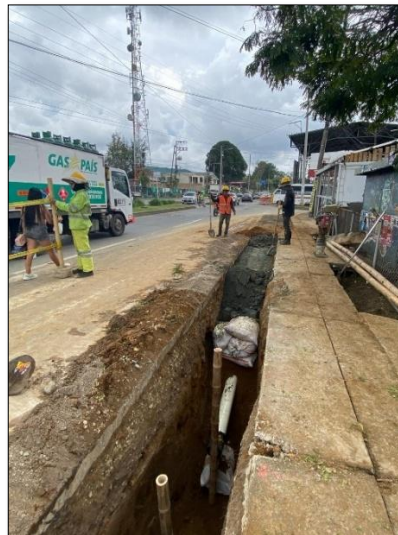
Ilustración 7-101 Espacio para instalar la reducción- carrera 9 con calle 73N Fuente. Elaboración propia.

Se deja un espacio para el empalme en donde va una reducción de 14" a 12" por falta del accesorio.

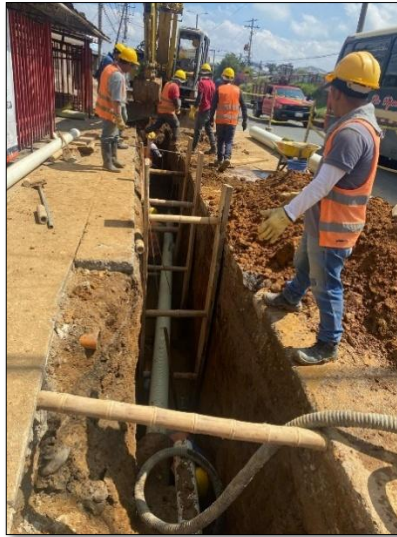
Ilustración 7-102 Instalación de tubería sanitaria Novafort 8” - carrera 9 con calle 73N Fuente. Elaboración propia.

Durante el proceso de excavación se encuentra tubería sanitaria de 8”.

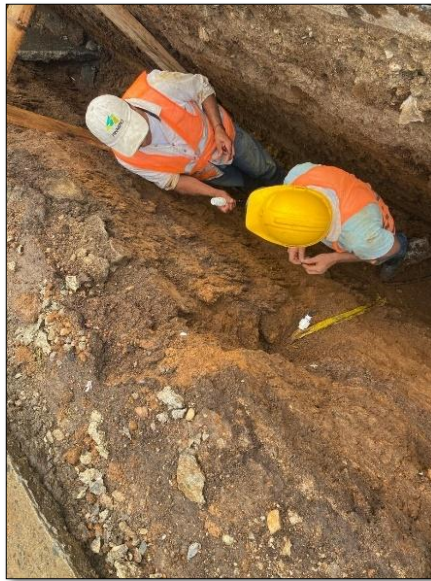
Ilustración 7-111 Arreglo de acometida domiciliaria existente-carrera 9 con calle 73N Fuente. Elaboración propia.

Se procedió a la reparación de tres acometidas domiciliarias que resultaron dañadas por la retroexcavadora durante las labores de excavación. Las reparaciones fueron realizadas con los materiales adecuados, garantizando la funcionalidad y seguridad de las conexiones afectadas.

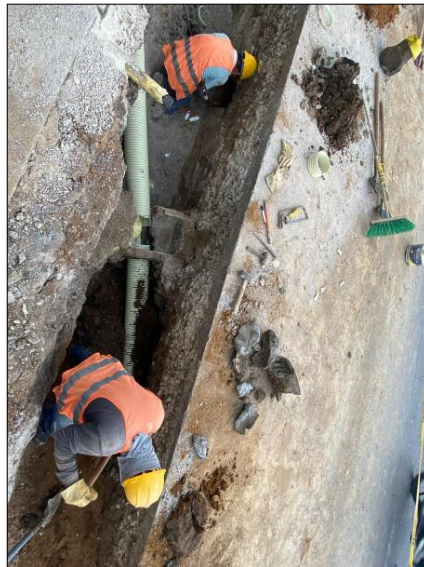
Ilustración 7-112 Arreglo de tubería sanitaria carrera 9 con calle 73N Fuente. Elaboración propia

Se arregla tubería de alcantarillado y domiciliaria sanitaria, la cual se encontraba en material de gres de 6", para ello se remplaza el material por tubería PVC Novafort de 6".

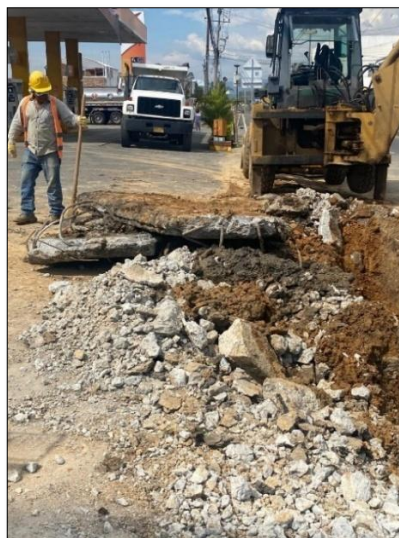
Ilustración 7-113 Demolición de pavimento rígido- carrera 9 con calle 73N Fuente. Elaboración propia

Se realiza demolición de losa la cual esta como pavimento rígido en la estación de gasolina primax, esta losa tiene un espesor importante aproximadamente de 35 cm lo que provocó una disminución en el rendimiento de la retro excavadora.

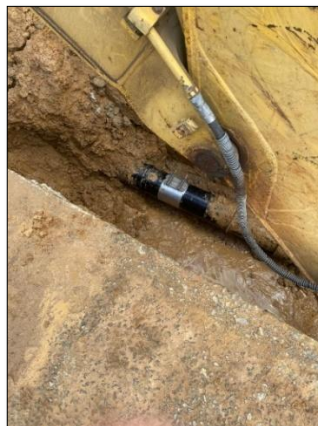
Ilustración 7-118 Arreglo de tubería existente- carrera 9 con calle 73N Fuente. Elaboración propia.

Se procedió a reparar la tubería principal de acueducto de 8" que fue dañada accidentalmente por la retroexcavadora. La reparación se realizó utilizando una abrazadera de reparación, adecuado para restaurar la integridad de la tubería y asegurar su correcto funcionamiento en el sistema.

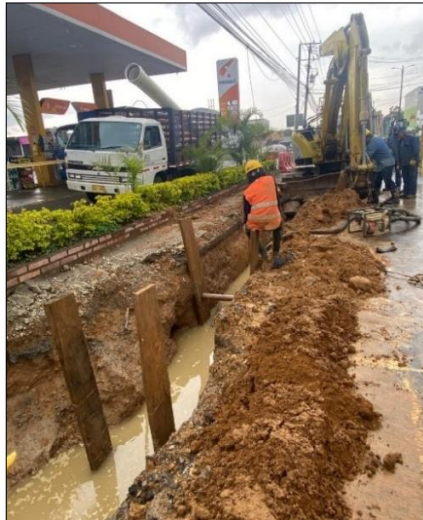
Ilustración 7-119 Excavación inundada debido a fuertes lluvias-carrera 9 con calle 73N Fuente. Elaboración propia.

Debido a las lluvias intensas, los 12 metros lineales de excavación se inundaron, lo que provocó que la tubería existente de 8" de asbesto-cemento de acueducto se desplazara debido al empuje del agua. Para mitigar este problema, se utilizó una motobomba para retirar el agua acumulada, lo que permitió restablecer la tubería a su posición original y continuar con las labores de instalación sin mayores inconvenientes.

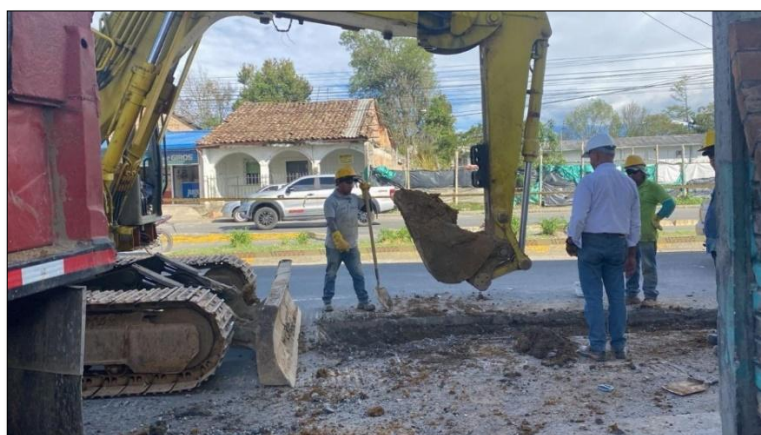
Ilustración 7-128 Excavación mecánica- Carrera 9 con 73N (Colegio Comercial del Norte) Fuente. Elaboración propia

Se procedió a realizar la excavación en la intersección de la calle 73 con carrera 9 con el fin de instalar los accesorios faltantes en el sistema de acueducto y alcantarillado, conforme a lo previsto en el proyecto.

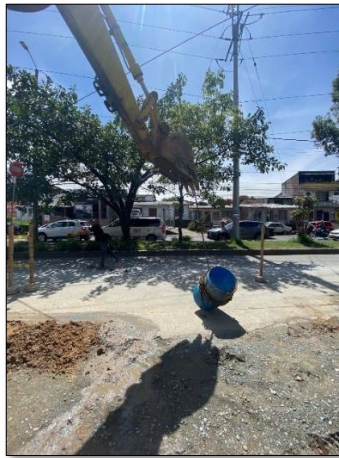
Ilustración 7-133 Retiro de accesorio codo de 20"x45° - Carrera 9 con 73N Fuente. Elaboración propia.

Se procedió al retiro de los anclajes utilizando rotomartillos, con el fin de recuperar los accesorios instalados previamente. Este procedimiento se realizó de manera controlada para evitar daños en los elementos recuperables y garantizar su reutilización en la nueva configuración del sistema.

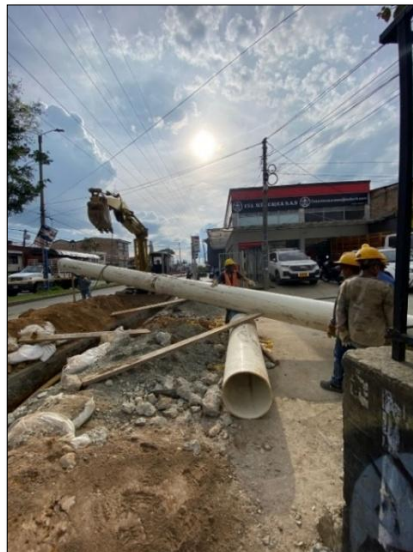
Ilustración 7-134 Retiro de tubería de 20" RDE 21- Carrera 9 con 70N Fuente. *Elaboración propia.*

Se procedió al retiro de seis tubos PVC de 20" pertenecientes a la red principal, como parte de la reubicación y ajuste del sistema de distribución. Esta acción fue realizada para garantizar el cumplimiento de los requisitos técnicos, asegurando así la correcta instalación de la nueva infraestructura.

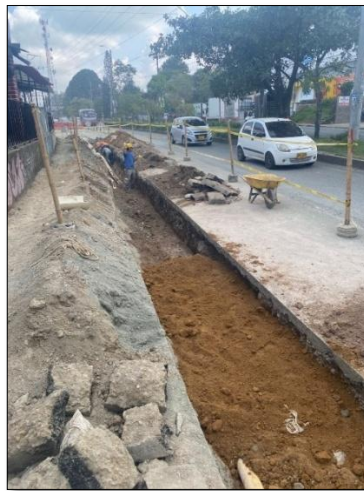
Ilustración 7-135 Relleno con tierra amarilla Carrera 9 con 70N Fuente. Elaboración propia

Se colocó una capa de 10 cm de arena fina como cama de apoyo para las tuberías, posteriormente se instaló la tubería y se cubrió hasta la mitad de su diámetro con el mismo material con el fin de proporcionar un soporte adecuado y protegerlas contra posibles daños, luego se llenó en capas de 30cm con tierra seleccionada, la cual fue compactada al 90% de su densidad máxima, asegurando la estabilidad del terreno y reduciendo el riesgo de asentamientos. A continuación, se instaló una subbase granular de 25 cm de espesor, seguida de una capa de base granular de 20 cm, Ambas capas fueron humedecidas y compactadas mediante un equipo tipo saltarín, asegurando la densidad y resistencia necesarias para la estabilidad y durabilidad de la estructura soporte del pavimento, cumpliendo con los estándares de calidad requeridos para la infraestructura.

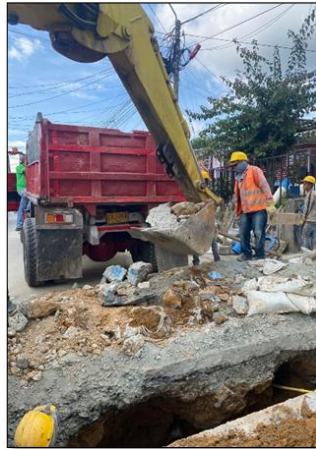
Ilustración 7-136 Retiro de escombros- Carrera 9 con 70N Fuente. Elaboración propia

Se realiza la recolección de los escombros generados durante las actividades de excavación y demolición, y se procede a la limpieza de la alcantarilla, asegurando su funcionalidad y el correcto flujo de aguas pluviales.

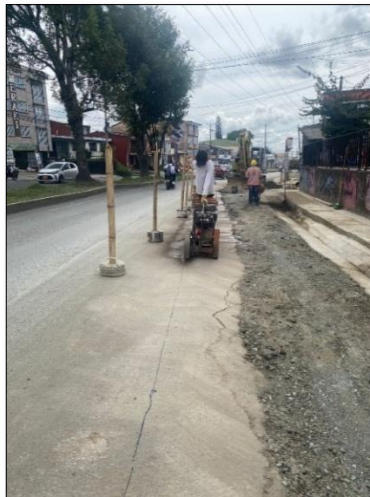
Ilustración 7-137 Corte de pavimento- Carrera 9 con 70N Fuente. Elaboración propia.

Se realiza el replanteo para la reinstalación de la tubería retirada, debido a que no cumplía con la normativa mínima de profundidad de un metro. La tubería será reubicada a un costado para permitir su instalación a la profundidad requerida, asegurando el cumplimiento de las especificaciones técnicas y normativas vigentes.

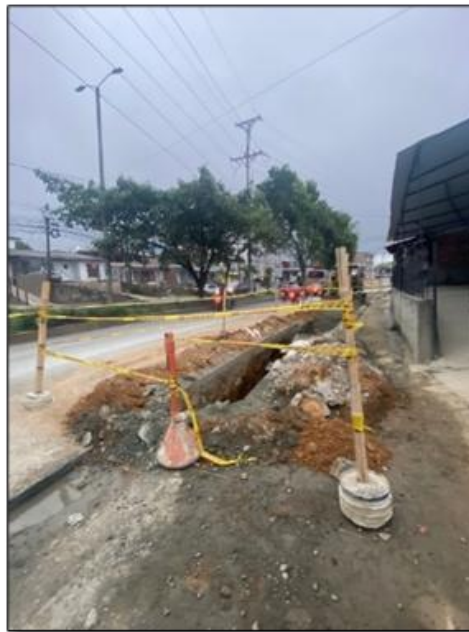
Ilustración 7-138 Señalización de área de trabajo excavada- Carrera 9 con 70N Fuente. Elaboración propia

Al concluir cada jornada laboral, se implementó la señalización adecuada en la zona de excavación, de acuerdo con las normativas de seguridad vigentes. La señalización incluyó barreras físicas, señales de advertencia y elementos de visibilidad para prevenir accidentes y garantizar la seguridad de los peatones. Además, se habilitó un paso seguro para los transeúntes, asegurando un tránsito adecuado y protegiendo a los usuarios de posibles riesgos derivados de la obra.

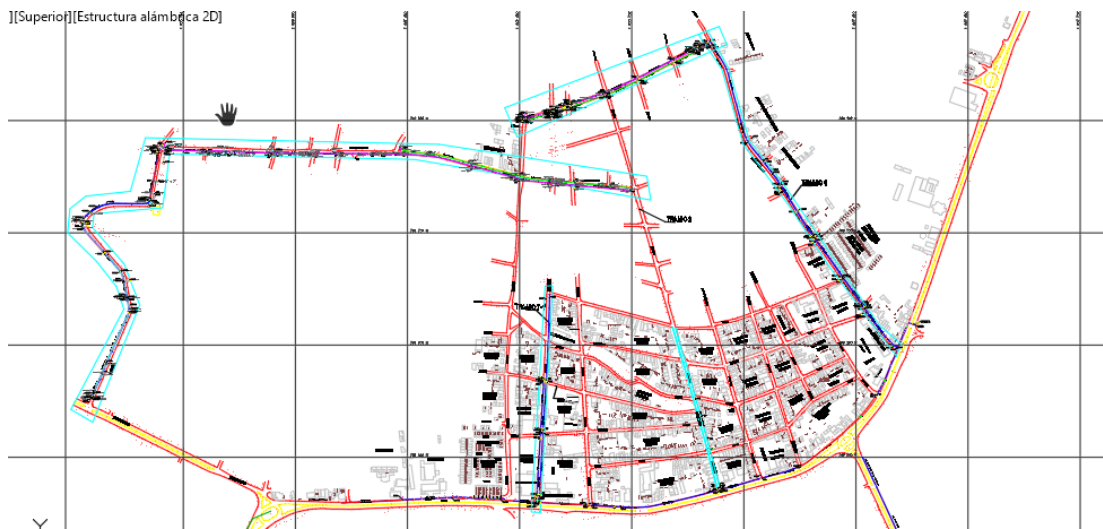
Ilustración 10-1 Plano Récord entregado por el consorcio comuna 2

Ante esta situación, el Consorcio Comuna 2, como entidad contratante y ejecutora de la obra, tomó la decisión de realizar los ajustes correspondientes, garantizando la correcta instalación del sistema sin afectar las redes en funcionamiento. El plano record refleja con precisión las modificaciones implementadas en campo.
