**SUPERVISIÓN Y SEGUIMIENTO TÉCNICO DE APOYO PARA LA  
CONSTRUCCIÓN DE VIVIENDAS EN EL MUNICIPIO DE POPAYÁN Y  
ALREDEDORES**

**PROYECTO DE TRABAJO DE GRADO MODALIDAD PASANTÍA PARA  
OBTENER EL TÍTULO DE INGENIERA CIVIL**

**ANGIE MARITZA FERNANDEZ RODRIGUEZ**

**UNIVERSIDAD DEL CAUCA  
FACULTAD DE INGENIERÍA CIVIL  
PROGRAMA INGENIERÍA CIVIL  
POPAYÁN, COLOMBIA  
2025**

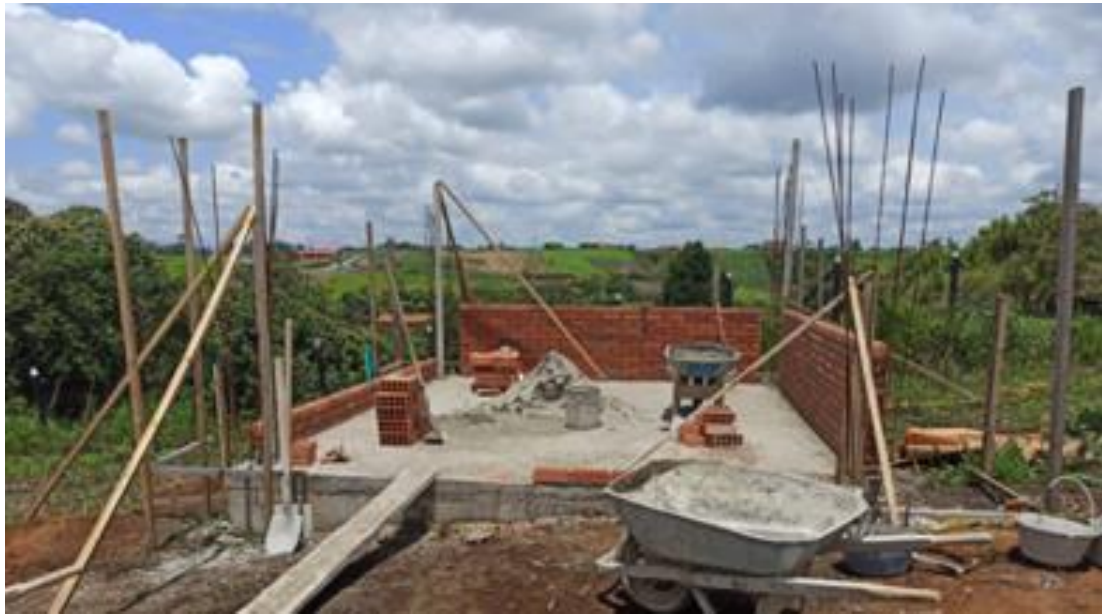
*Ilustración 20: Levantamiento de muros bajos en la zona de gimnasio.*

En la ilustración 20,21 y 22 respectivamente se muestra la evolución del levantamiento de los muros en mampostería de las zonas sociales del proyecto de villa lucia.

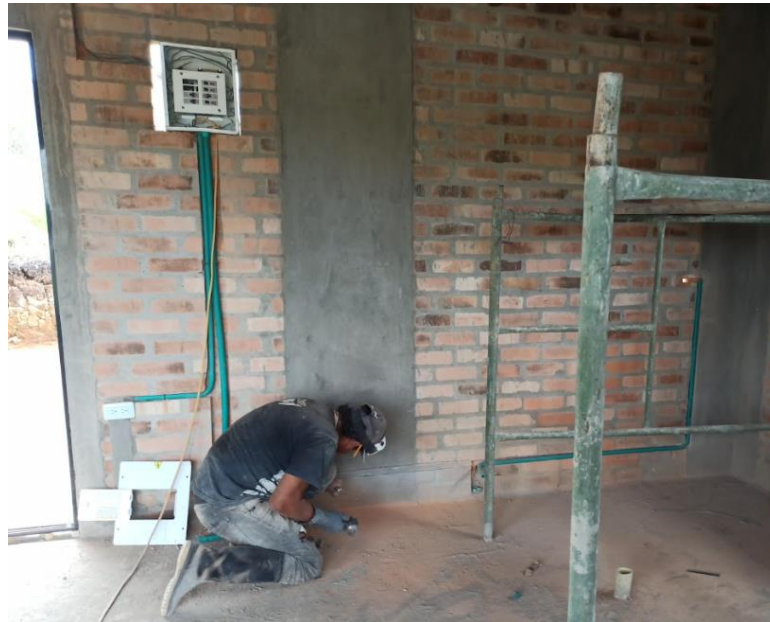
*Ilustración 25: Caja de breakers.*

- La suiza: De manera específica, en la Ilustración 26 se observa la instalación de dos puntos eléctricos, un tomacorriente para la televisión y otro en la parte inferior de dicho muro, la instalación de cajas eléctricas contempladas en la Ilustración 25 y la instalación eléctrica de una de las luminarias en la Ilustración 27.

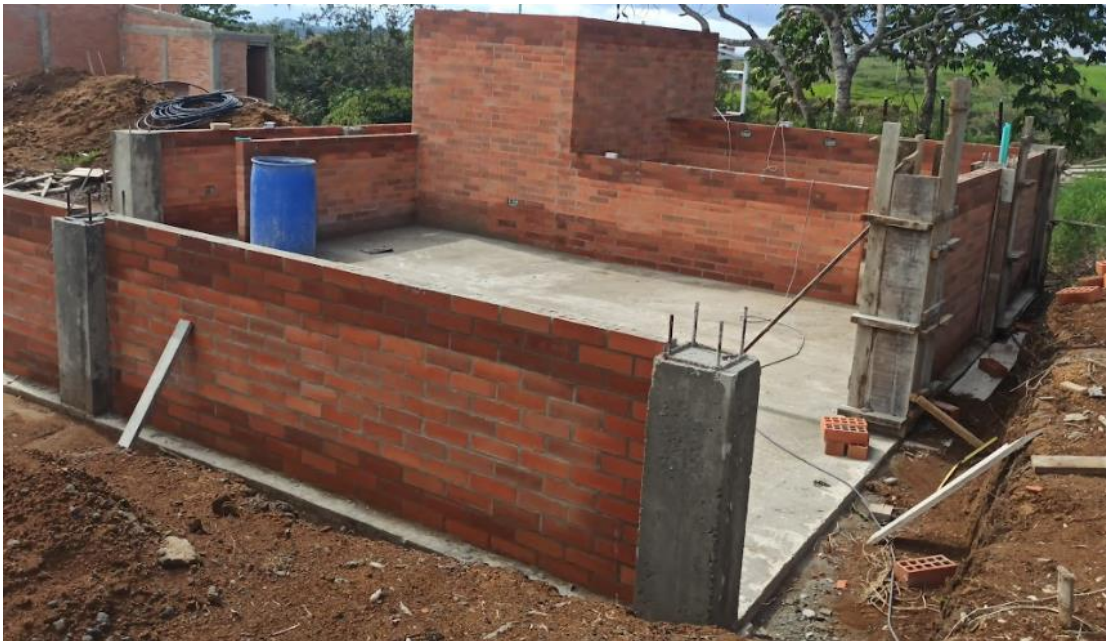
*Ilustración 32: fundición de columnetas en zona social.*

Antes de realizar esta fundición, se verificaba que el espaciamiento de los estribos, la longitud de las varillas y el armado del acero coincidieran con lo establecido en el plano estructural. Estas se colocaron en los extremos de los muros y en intersecciones, como parte del sistema de confinamiento. Se amarro con alambre recocido y se aseguró que el acero tenga el recubrimiento necesario, se instaló la formaleta de madera alrededor del armado para dar forma a la columneta la cual se verifico que estuviera bien alineada, nivelada y fijada para evitar fugas al verter el concreto. El concreto se fundió hasta completar toda la altura de la columneta. Posteriormente se retiró la formaleta después del proceso de fraguado del concreto que fue entre 12 a 24 horas, en caso de detectar alguna inconsistencia, se corregía de inmediato para poder continuar con la fundición sin contratiempos.

Se fundieron las columnetas de la zona de juegos, zona social y zona de gimnasio, esta actividad se muestra en las ilustraciones 32, 33 y 34 respectivamente.

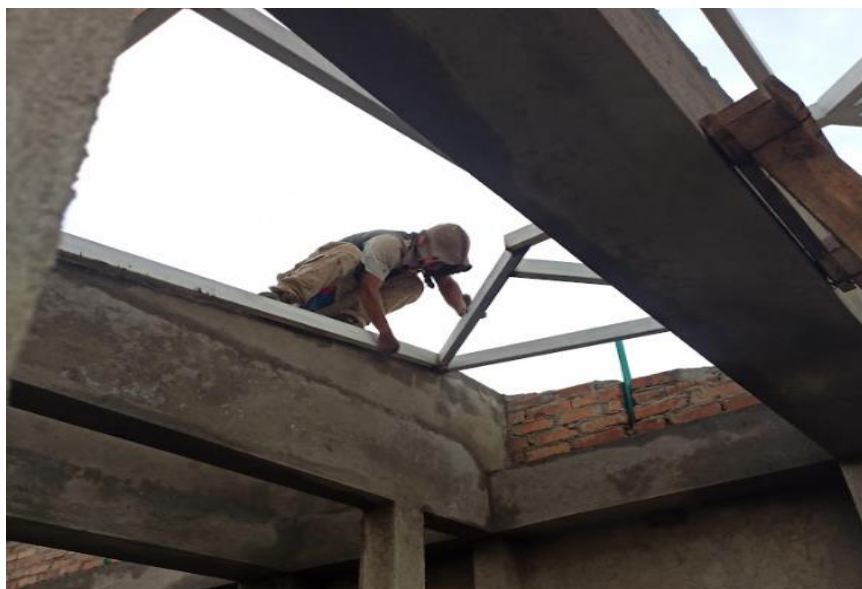
*Ilustración 35: Instalación de perlines.*

En las ilustraciones 35 y 36 se muestra el avance de montaje de perlines y de amarras para la teja de fibrocemento, se muestra también el montaje de board en la ilustración 37, el cual es una placa liviana de fibrocemento que se usó como cielo raso en la vivienda principal y para su instalación se aseguró que estuviera fijado con tornillos autorroscantes, posteriormente se aplicó masilla para cubrir uniones y tornillos y se lijo para finalmente obtener un mejor acabado limpio a la vista. No se muestra esta actividad en la suiza porque ya se encontraba finalizada cuando llegó la ingeniera auxiliar, por lo tanto, este apartado se desarrolló en torno a san francisco.

- Se realizó una localización precisa de los perfiles según los planos y se verificó los alineamientos y espaciamientos.
- Se comprobó que se efectuara un almacenamiento correcto, con un máximo de 100 unidades y un ángulo de 15°.
- Se aseguró que se manipularan las tejas correctamente, tomándolas por los extremos.
- En la supervisión se corroboró la correcta instalación de la teja con los siguientes parámetros
  - Que se cumpliera con el traslape mínimo lateral de  $\frac{1}{4}$  de onda de la teja y el traslape longitudinal de 14 cm para tejas N.5.
  - Que se empleara dos ganchos o tornillos por teja.
  - Que se instalaran los tornillos en la parte superior y los ganchos en la parte inferior de la onda para evitar filtraciones de agua.
  - Que se conservara una distancia mínima de 5 cm desde el centro del agujero al extremo libre de la teja.

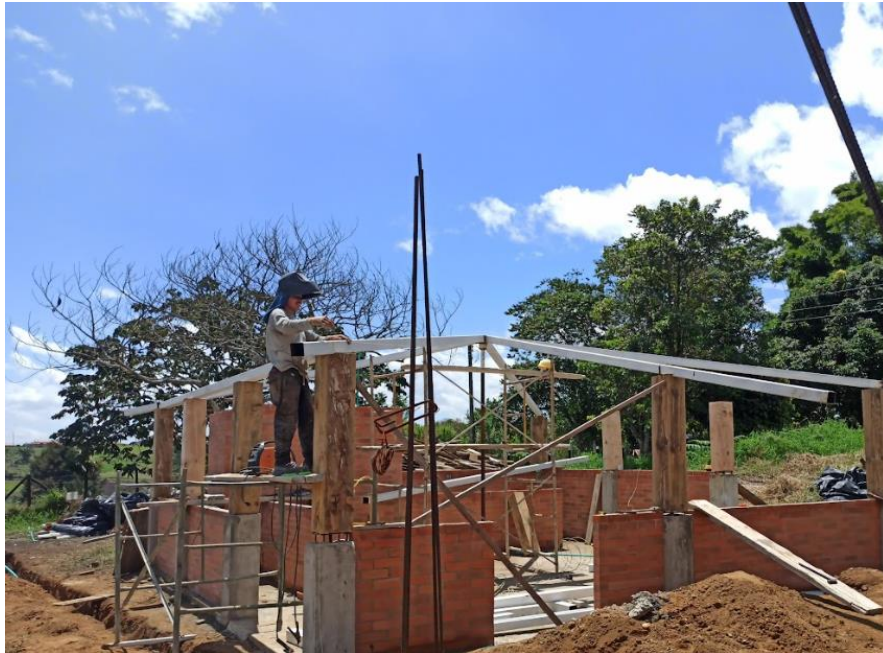
*Ilustración 38: Montaje de perlineria en zona social.*

Se muestran en las ilustraciones 38, 39 y 40 el montaje de perlines de la zona de gimnasio, zona de juegos y zona social.

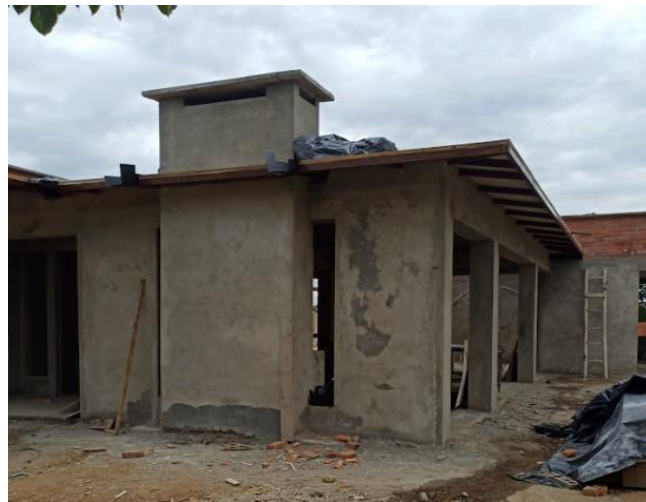
*Ilustración 41: Repello de muros zona lateral*

En la Ilustración 41 y 42 se muestra el repello de la fachada y carteras de la vivienda principal. En la Ilustración 43 se muestra el repello un muro interno entre la habitación principal y la habitación auxiliar.

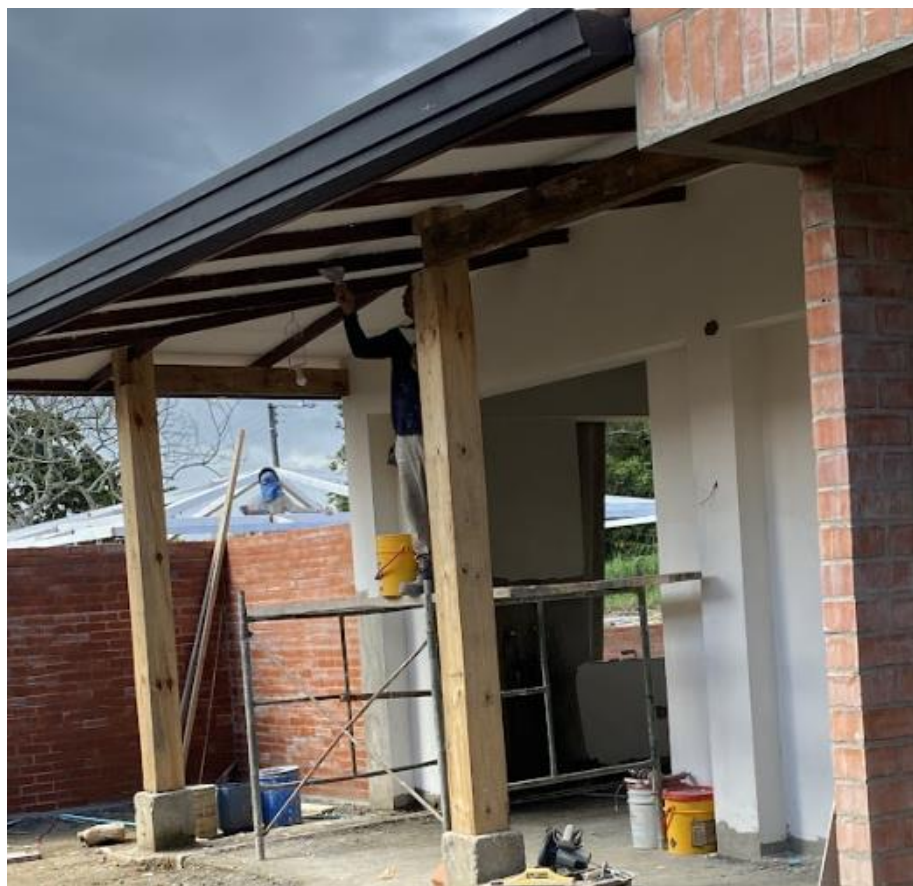
*Ilustración 44:Estucado en board*

Se inicio estucando la zona del patio interior (zona de la fuente) y se continuo con habitaciones y demás zonas de la vivienda al mismo tiempo como se muestra en las ilustraciones 44,45 y 46.

- Para el estuco relleno se verificó que se dosificara el agua de acuerdo con las especificaciones del proveedor.
- Se comprobó que se aplicara con llana metálica lisa, se realizara en varias capas y en sentidos opuestos. La primera capa vertical, la segunda capa horizontal y así sucesivamente. Por lo general, se aplicaron dos capas de estuco.
- Se aseguró que cada capa de estuco tuviera un espesor de 1 a 2 mm.
- Se corroboró que se aplicara desde la parte inferior hacia la superior del muro y con una inclinación de 30°.
- Se aseguró que para el lijado de estuco se empleara una lija fina de 180 o superior.
- Terminado el trabajo se verificó que los muros quedaran lisos, libres de estrías, grumos y ondulaciones. Se realizó la revisión con un codal y visualmente, constatando planicidad y calidad.

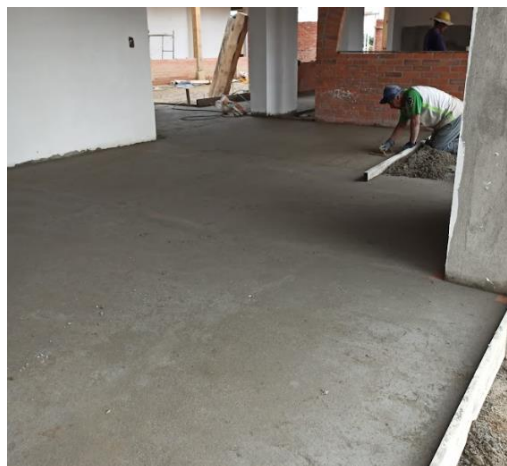
*Ilustración 47: Afinado de piso en zona sala - comedor*

Se ejecutó el afinado de piso en todas las zonas de la vivienda teniendo certeza por medio de las Ilustración 47 y 49 donde se aprecia el afinado en la zona de sala - comedor y en la ilustración 48 en el baño social.

- Se verifico que el contrapiso estuviera limpio y húmedo antes de aplicar la mezcla.
- Que la mezcla tenga la proporción adecuada de mortero.
- Se comprobó que la mezcla de mortero tuviera la consistencia adecuada.
- Se verifico que el espesor del afinado estuviera entre 1 y 2 cm ya que si el espesor es mayor puede agrietarse.
- Se superviso que se hiciera el alisado uniforme con llana metálica.
- Se aseguro un acabado liso, sin huecos ni irregularidades visibles, con las pendientes adecuadas para el correcto drenaje de agua en zonas donde lo requerían.

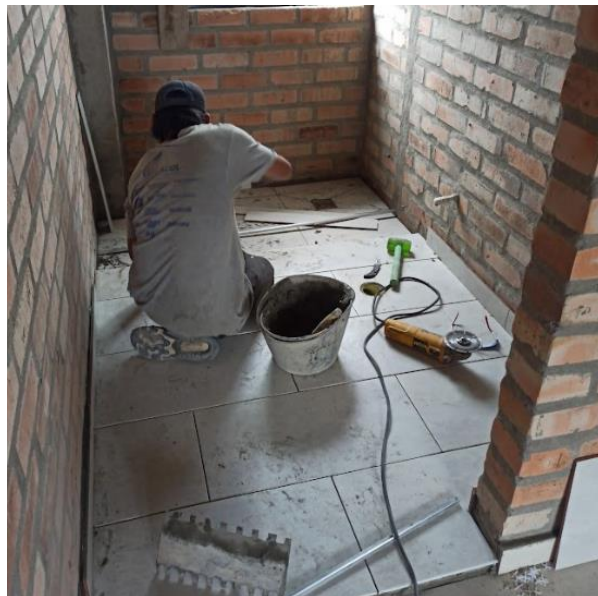
*Ilustración 50: Enchape de piso en zona de baño social.*

Se realizo en enchape de piso en toda la vivienda como se muestra en las ilustraciones 50,51 y 52, en paredes del baño principal (Ilustración 53) y en el baño del segundo piso (ilustración 54).

Se realizaba una revisión del enchape para asegurarse de que cumpliera con lo establecido y que la instalación respetara el formato diseñado. El objetivo era lograr un acabado de calidad. En caso de presentarse algún inconveniente, el enchape se retiraba y se volvía a colocar, garantizando así que el trabajo quedara conforme a lo acordado con el cliente y asegurar su satisfacción.

- Antes de iniciar con el enchape se verificó que la superficie estuviera libre de defectos.
- Se corroboró que para cortar las fichas se utilizara disco diamantado continuo.
- Se controló que se utilizara pegante de la misma marca de la cerámica y se siguiera las indicaciones del fabricante para la dosificación de la mezcla.
- Se verificó que se usara llana estriada, acorde al formato de las fichas.
- Se comprobó que se aplicara el pegante con llana en un solo sentido, se moviera de un lado hacia otro y se diera pequeños golpes con el mazo de caucho; garantizando que no quede aire entre las fichas y la superficie.

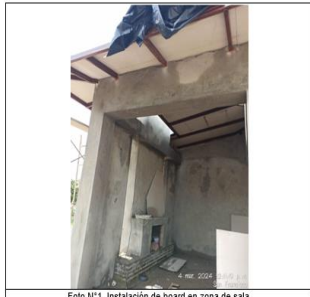
Foto N°1. Instalación de board en zona de sala.
