**AUXILIAR DE INGENIERÍA CIVIL EN LA OFICINA DE VIVIENDA DE LA  
SECRETARIA DE INFRAESTRUCTURA DEL MUNICIPIO DE POPAYÁN.**

**INFORME FINAL DE PASANTÍA.**

**LAURA SOFIA ANGEL ESTERLING  
ESTUDIANTE DE INGENIERÍA CIVIL.  
X SEMESTRE**

**UNIVERSIDAD DEL CAUCA  
FACULTAD DE INGENIERÍA CIVIL  
INGENIERÍA CIVIL  
POPAYÁN CAUCA  
OCTUBRE 2024**

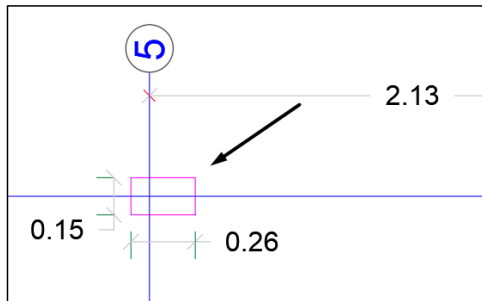
**Ilustración 21. Sección transversal de la columna.**

El numeral D.10.5.2 Dimensiones, determina que la sección transversal de las columnas de amarre debe tener un área no inferior a  $20.000 \text{ mm}^2$  ( $200 \text{ cm}^2$ ), con un espesor igual al del muro que debe confinar.

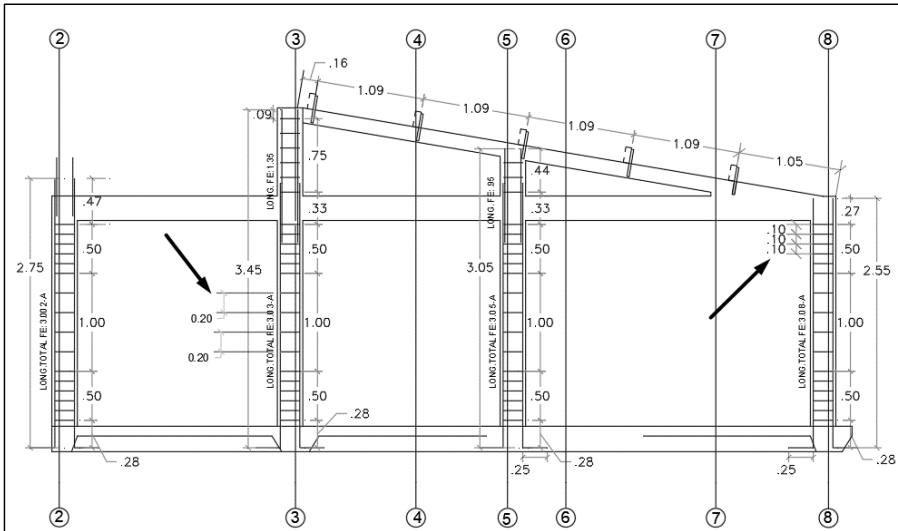
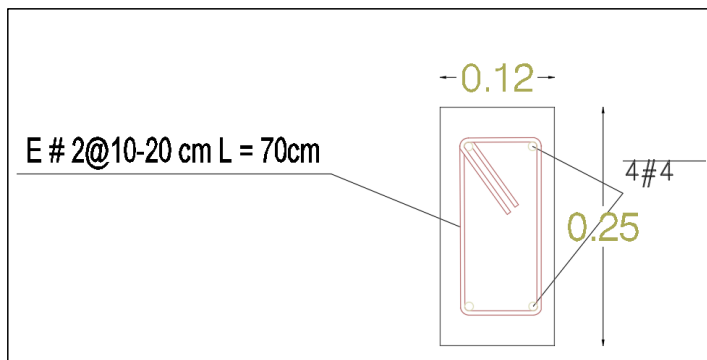
**Ilustración 22. Vista en perfil de los refuerzo de la columnas en el eje A.**  
*Fuente: Oficina de Vivienda – Sec Infraestructura, Alcaldía de Popayán.*

**Ilustración 23. Sección transversal columneta de confinamiento.**  
*Fuente: Oficina de Vivienda – Sec Infraestructura, Alcaldía de Popayán.*

De acuerdo con los planos estructurales del proyecto, se puede observar en las imágenes presentadas anteriormente que la vivienda cumple con los requerimientos en cuanto a refuerzo transversal y su respectivo espaciamiento y a nivel longitudinal con el refuerzo solicitado pues cuenta con 4 varillas N°4.

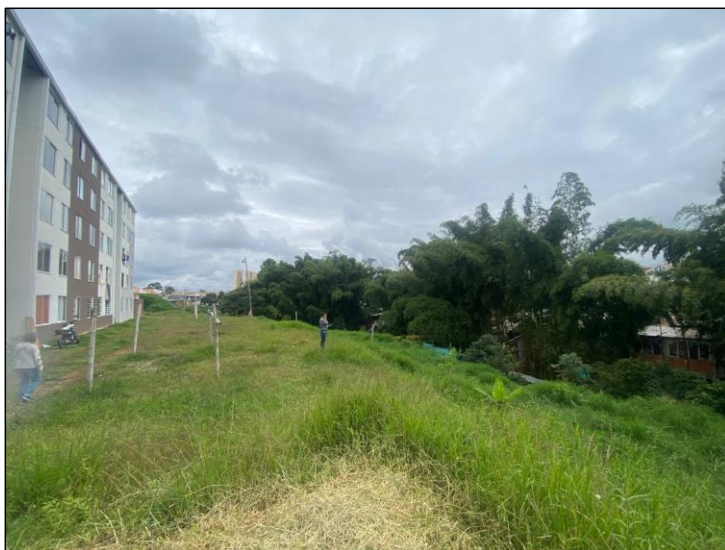
Durante las visitas se observó que en zona adyacente al Zanjón Chamizal hay presencia de invasiones que afectan la integridad de este, por lo que se pasa la respectiva información a las entidades competentes pues dichas construcciones artesanales generan un serio problema de salubridad para los habitantes que se encuentran en el proyecto de vivienda pues todos las aguas negras son arrojados al zanjón sin un previo tratamiento y esto genera una alta contaminación ambiental.

**Ilustración 39. Supervisión zona verde del proyecto.**  
*Fuente: Elaboración propia.*

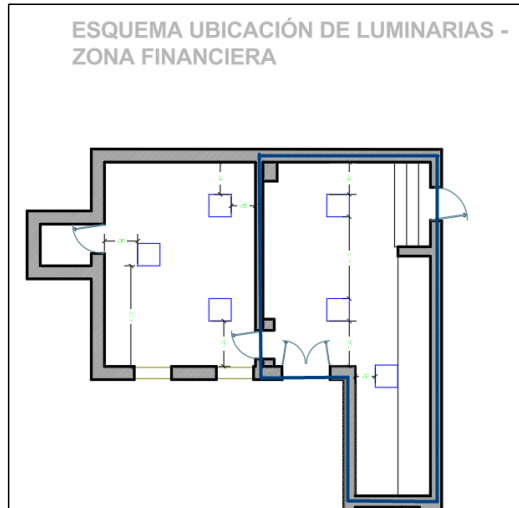
**Ilustración 41. Plano distribución de luminarias Zona Financiera.**  
Fuente: Oficina de Vivienda – Sec Infraestructura, Alcaldía de Popayán.

Otro aspecto que fue reformado fue el ítem N°14 "Suministro e instalación de luminarias tipo panel cuadrado led 60\*60 cm 48w luz blanca" ya que al realizar las revisiones visuales en algunos espacios de la secretaría se pusieron más de las iluminaciones indicadas por el plano, generando así mayor incomodidad visual para los funcionarios, después de hacer el llamado de atención estos debieron ser nuevamente dispuestos en los lugares que se había acordado desde el inicio del contrato.

En el recuadro bordeado de amarillo se puede evidenciar que en la Zona Financiera de la Secretaría de Hacienda en total debería haber 3 lámparas, al hacer la visita se observa que en totalidad hay 5 lámparas motivo por el cual se debe hacer el cambio pues esto afecta la salud de los empleados de esta dependencia.

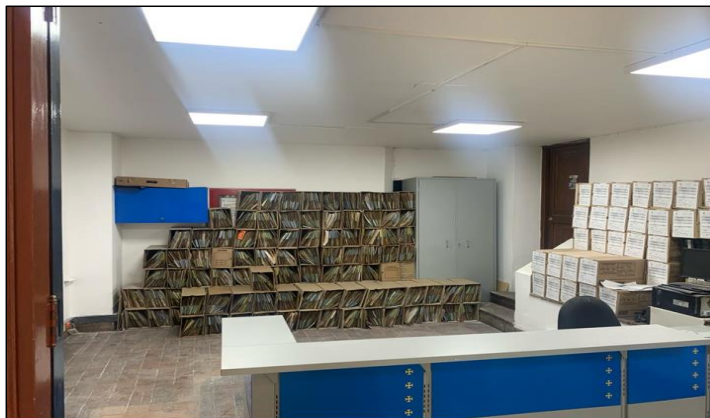
**Ilustración 42. Revisión de luminarias Zona Financiera.**  
Fuente: Oficina de Vivienda – Sec Infraestructura, Alcaldía de Popayán.

El llamado de atención que se hace es debido a que al parecer al realizar el montaje de las unidades luminarias no fueron revisados los planos respectivos puesto que en otras dependencias se presenta falta de iluminación y las unidades colocadas no corresponden a las acordadas inicialmente.

Por último, todas las observaciones entregadas fueron corregidas y el contrato se pudo dar como finalizado a satisfacción.

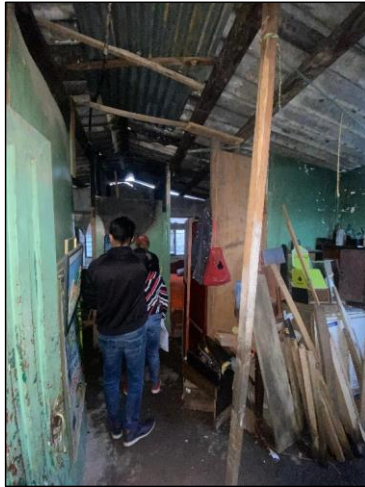
Al interior de la vivienda se encontraba una especie de habitación construida de manera artesanal como lo muestra la fotografía 63, esta parte de la vivienda se encontraba ocupada por un adulto mayor en condiciones de discapacidad, lo requerido sería poderle dar una mejora de calidad de vida a esta persona mejorándole su sitio de habitación por lo que es necesario verificar que cumpla con los requisitos legales.

**Ilustración 55. Interior de la vivienda visitada para el proyecto de mejoramiento.**  
*Fuente: Elaboración propia.*

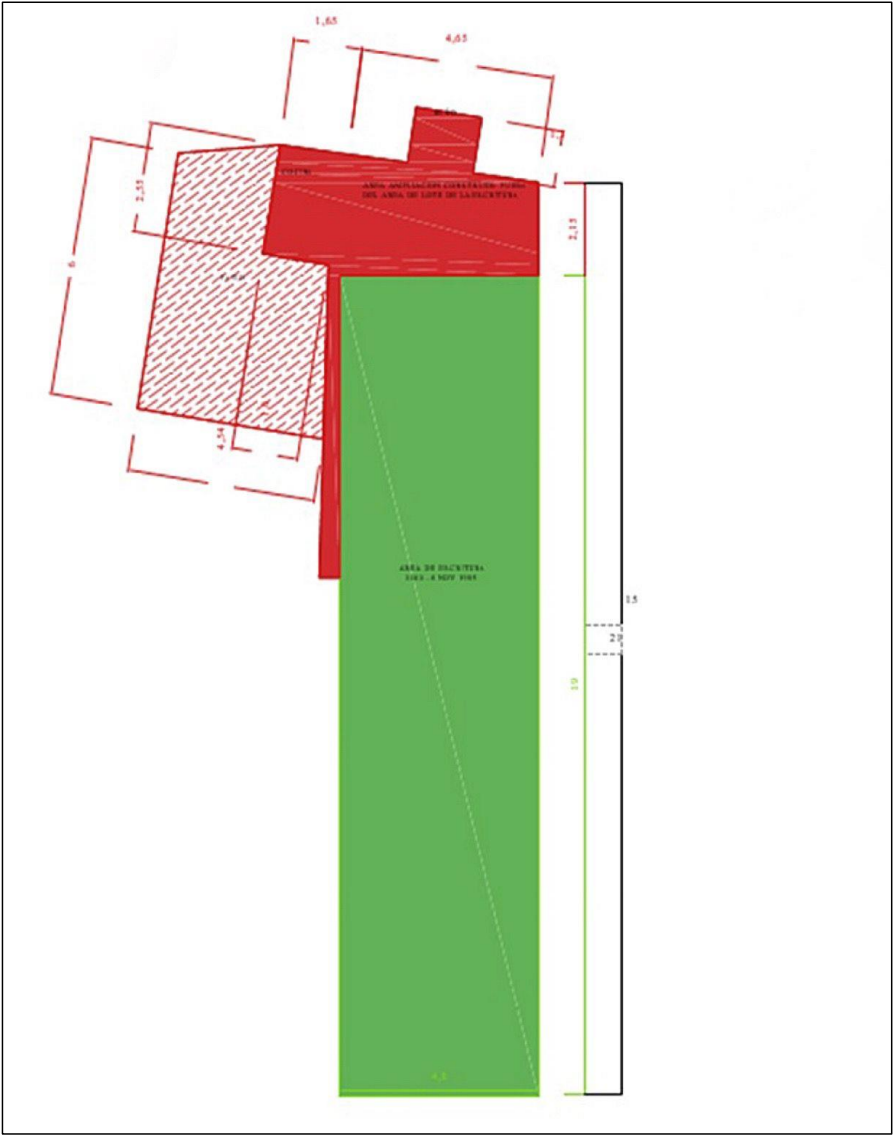
En el siguiente esquema facilitado por la Oficina de Vivienda de la Secretaría de Infraestructura municipal se pudo evidenciar la distribución correspondiente al lote visitado, la zona verde representa el área de la escritura y en rojo es la zona de ocupación ilegal causada por la ampliación, donde se encuentra construido el patio, la cocina y un baño de la vivienda.

Esta situación irregular genera una serie de problemas, como la vulnerabilidad ante desastres naturales, la imposibilidad de legalizar la construcción y la limitación para acceder a servicios públicos.

**Ilustración 59. Esquema de la vivienda con áreas de escrituras e invasión.**  
*Fuente: Oficina de Vivienda – Sec Infraestructura, Alcaldía de Popayán.*

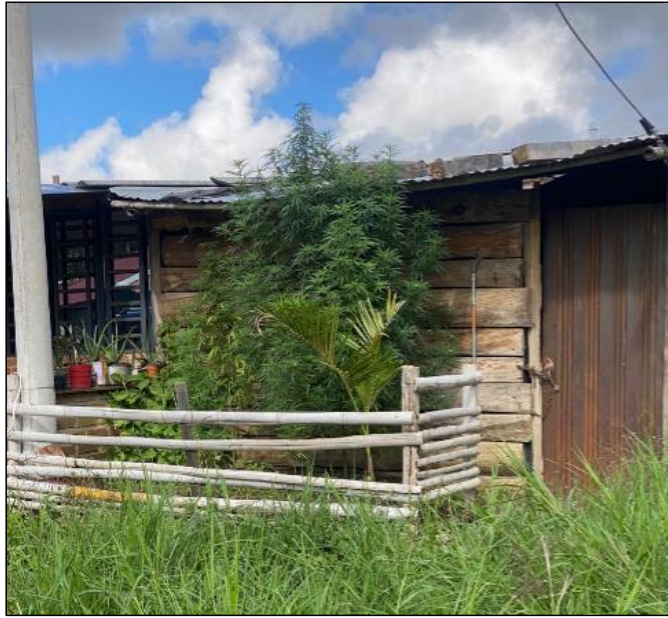
**Ilustración 62. Vivienda asentamiento Sináí.**  
*Fuente: Elaboración propia.*

Las expansiones de los asentamientos en la ciudad de Popayán son foco de problemáticas sociales que afectan a toda la comunidad. La ausencia de control por parte de las autoridades en estas zonas, sumada a las condiciones de vulnerabilidad de sus habitantes los convierten en espacios propicios para el aumento de actividades delictivas. Otro aspecto que influye es la ausencia de los servicios básicos como agua y alcantarillados, además de la precariedad de las viviendas contribuyen a un ambiente de marginalidad que afecta el desarrollo de la comunidad.
