UNIVERSIDAD DEL CAUCA
FACULTAD DE INGENIERÍA CIVIL
DEPARTAMENTO DE CONSTRUCCION

INFORME FINAL DE PRÁCTICA PROFESIONAL PARA OPTAR POR EL TÍTULO DE INGENIERA CIVIL

PARTICIPACION COMO AUXILIAR DE INGENIERIA CIVIL EN LA CONSTRUCCION DE LA CLINICA REINA VICTORIA EN EL MUNICIPIO DE POPAYÁN - CAUCA

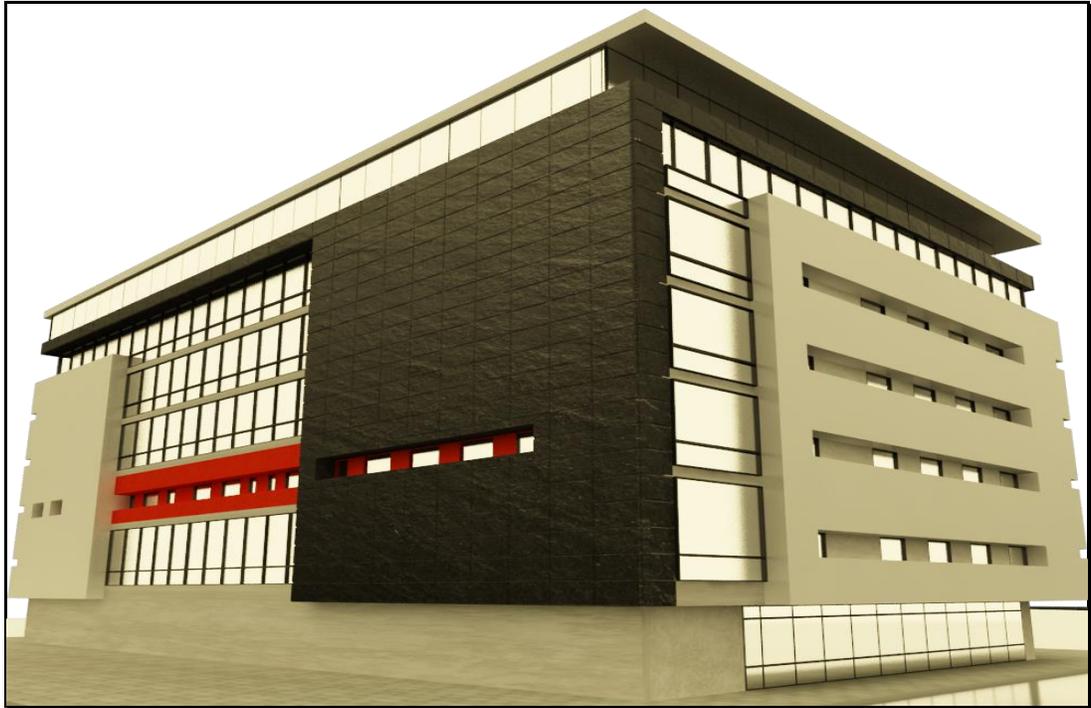
Figura N° 1: PROYECTO "CLINICA REINA VICTORIA".

El proyecto 'CLINICA REINA VICTORIA' consiste en la construcción de un edificio de 7 pisos y un sótano el cual tendrá 3.50 m de profundidad y por lo tanto se necesitarán muros de contención en todo su perímetro. La estructura de este edificio será combinada, teniendo en el sótano, columnas y muros de

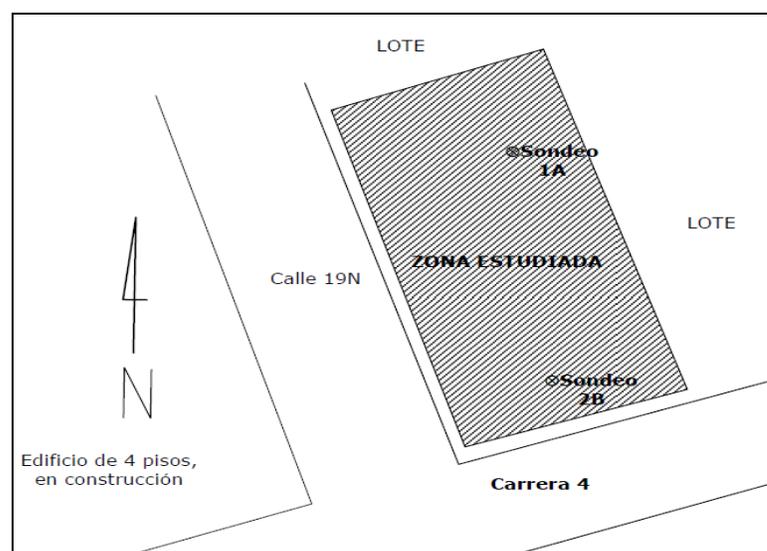
Figura N° 3: Localización de sondeos.

Para complementar la información de campo y laboratorio obtenida en un estudio original, se ejecutaron dos sondeos exploratorios de 20 m de profundidad cada uno, a partir de nivel de excavación (Ver figura N° 3). Se identificaron los distintos estratos del subsuelo estableciendo sus propiedades físico-mecánicas más importantes, tales como humedad, plasticidad, tamaño de partículas, resistencia, peso unitario y compresibilidad, igualmente se determinó la profundidad aproximada del contenido de agua en estado natural.

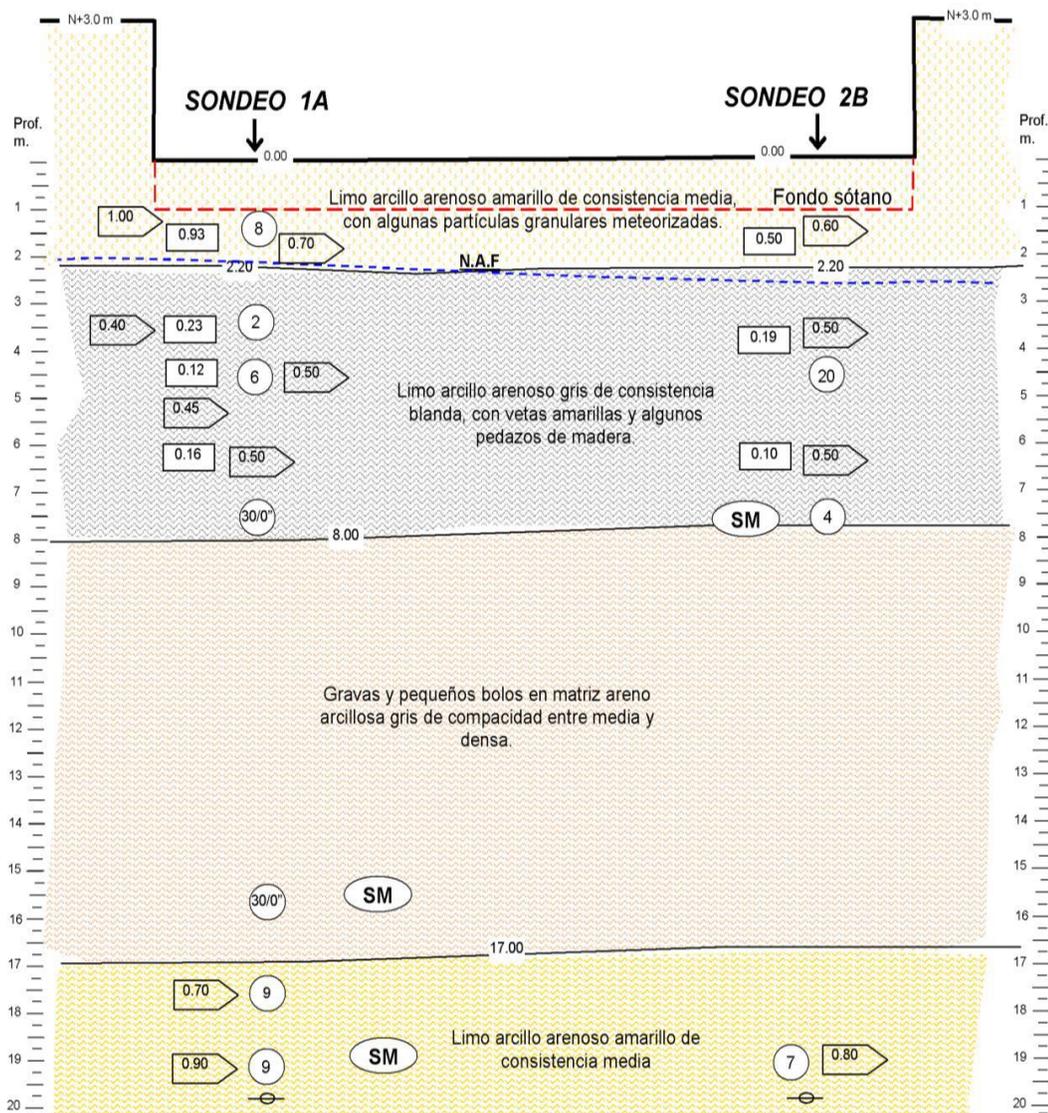
Figura N° 4: Perfil estratigráfico sondeos 1A y 2B.

Los suelos encontrados en la parte superior estratigráfica, son limo arcillosos, de consistencia media a muy blanda, debajo de los cuales se presentan gravas y bolos arena arcillosos de compacidad entre media y densa, sedimentado a la vez, encima de suelos limo arcillo arenosos, de consistencia entre media y firme. El nivel de aguas freáticas se detectó a una profundidad variable entre 2.00 y 2.50 m. En la Figura 4 se ilustra la estratigrafía antes descrita.

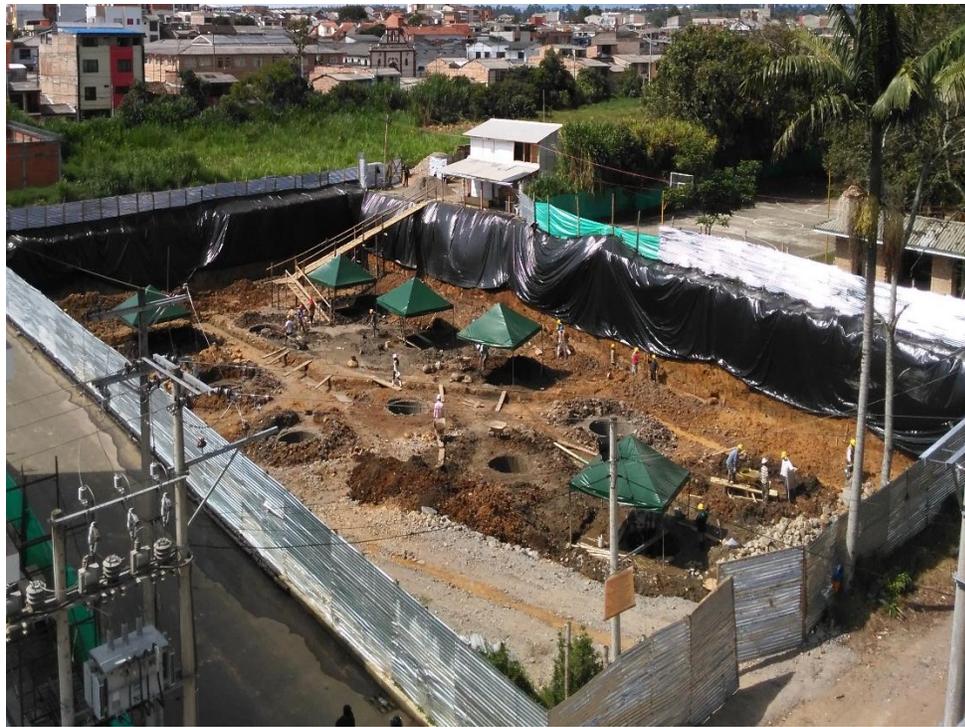
Figura N° 5: Adecuación, limpieza y descapote.

Teniendo en cuenta que la topografía del lote es prácticamente plana y que el proyecto arquitectónico considera la construcción de un sótano, el movimiento de tierra consistió básicamente en la excavación de 3.50 m de profundidad, hasta alcanzar el fondo del sótano.

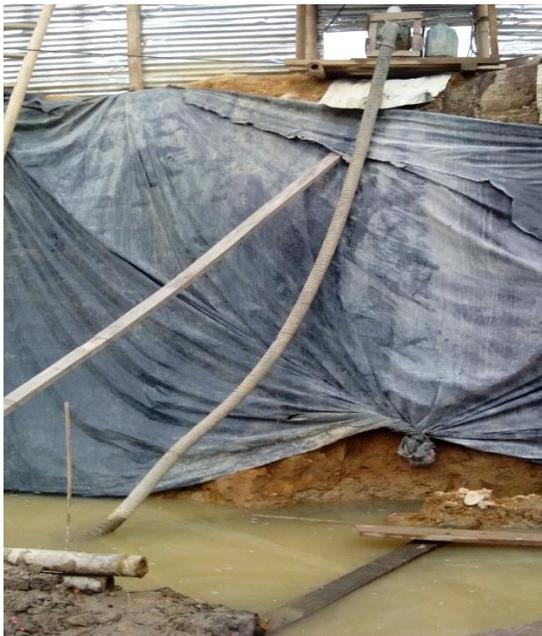
Figura N°6: Drenaje de aguas freáticas.

En el sitio de cimentación se registro el nivel de aguas freáticas a partir de la superficie de la excavación existente, lo que garantizó que la cimentación estaría en contacto con dicho nivel, pero dada la baja permeabilidad del suelo excavado se logró controlar el agua con motobombas convencionales, dos de ellas ubicadas permanentemente en el contorno del lote, y otras más pequeñas que se removían constantemente en el interior del sitio a medida que era necesario drenar el agua

cuando habían señales de inundación o para dar continuidad a los procesos constructivos (Ver figura N°6). El agua se evacuaba a una cámara de alcantarillado sanitario ubicada en la vía adyacente al sitio del proyecto. (Ver figura N° 7).

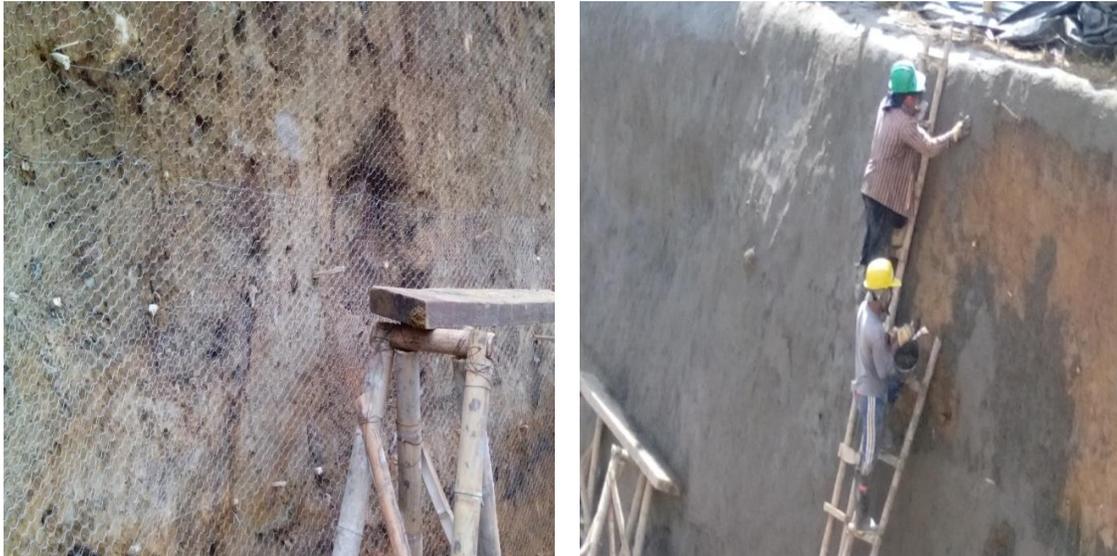
Figuras N° 8 y 9: Estabilidad de taludes.

El análisis de estabilidad de taludes realizado por la compañía que realizó el estudio de suelos ESTUDIO DE SUELOS LTDA., recomendó dejar la excavación con un talud mínimo de 0.25 horizontal por 1.00 vertical. Adicionalmente, para la perfilación de muros de contención, se trabajó su excavación, por tramos con una longitud máxima de 3.00 m.

Aunque la excavación se realizó con taludes de corte vertical, no se observaron indicios de inestabilidad o desprendimientos, pero por razones de seguridad y control se instaló una malla flexible galvanizada anclada al talud con estacas de

madera, posteriormente se aplicó un revestimiento de concreto lanzado de 2 cm de espesor. (Ver figuras N° 8 y 9).

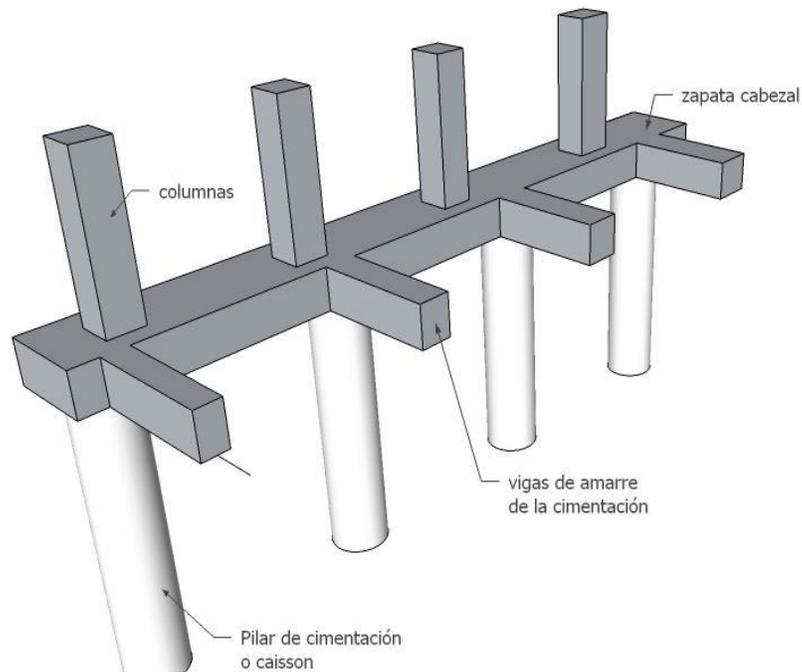
Figura N°10 : Esquema general de la cimentación.

El analisis de cimentación realizado partio de las premisas de carga máxima por columna, la cual según información suministrada del proyecto es de 450 T, además de la necesidad de construir un sotano de 3.5 m de profundidad y del deposito de gravas, bolos y arenas que según el perfil estratigrafico se encontraba ubicado a 7 m aproximadamente desde el nivel de sotano.

trabajar por el fuste y por la punta, distribuidos a lo largo de las filas de columnas y concentrados bajo cada una de ellas, tal como se ilustra en la Figura N° 10.

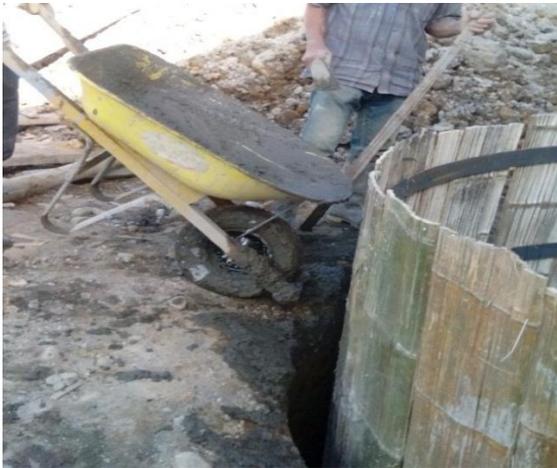
Figura N°11 : Fundición del anillo.

Cuando la profundidad de la excavación fue de 1.5 m, se introdujo una formaleta en esterilla de guadua de igual altura, la cual era sostenida con travesaños de madera y con aros metálicos del diametro indicado en los planos estructurales. Posteriormente se preparaba con mezcladora mecánica un concreto de características pobres con el cual se rellenaba el espacio entre la formaleta y el suelo. (Ver figuras N° 11 Y 12)

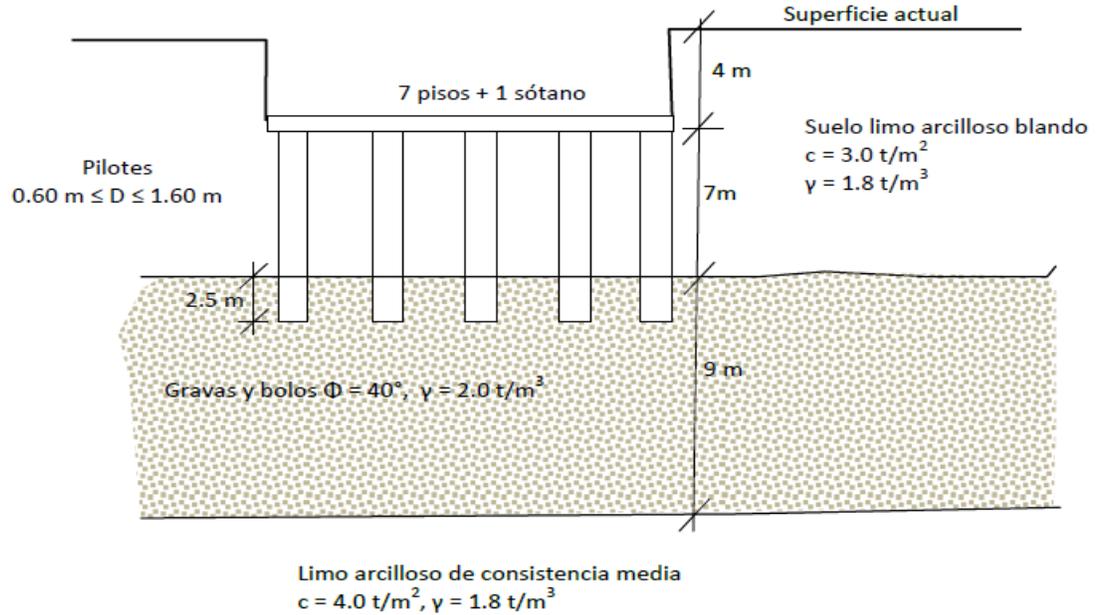
La variación de longitudes para los caisson entre el diseño inicial y el diseño con el cual se construyeron se ilustran en las siguientes figuras. (Ver figura N°13 y 14).

Figura N° 13: Cimentación con pilotes de 2.2 m de diametro y 9.5 m de longitud.

En seguida se continuaba progresivamente con el proceso de excavación manual de los caissons, que según el diseño estructural eran de 2.2 m de diametro con una longitud de 9.5 m, separados centro a centro 2.2 veces el diametro es decir 4.88 m.

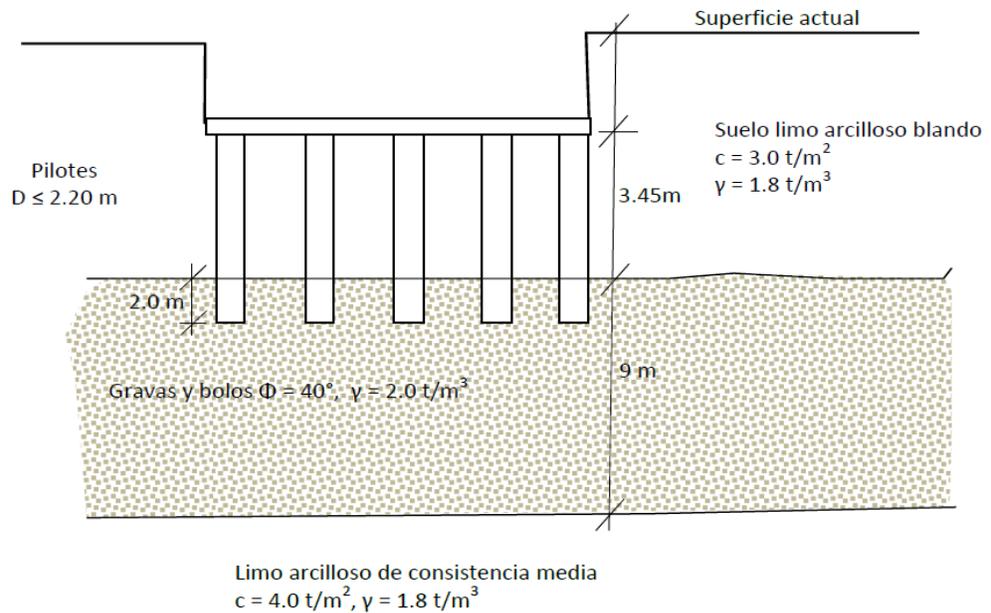
Figura N° 14: Cimentación con pilotes de 2.2 m de diametro y 5.45 m de longitud.

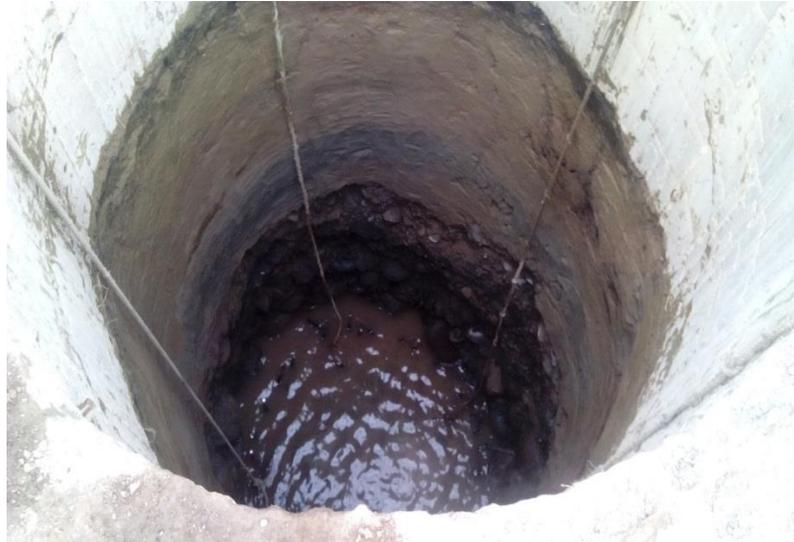
Figura N°15: Excavación Final.

La excavación de los caissons se realizó de forma gradual y continua hasta llegar 2 m por debajo del nivel encontrado del manto de grava. (Ver figura N° 15)

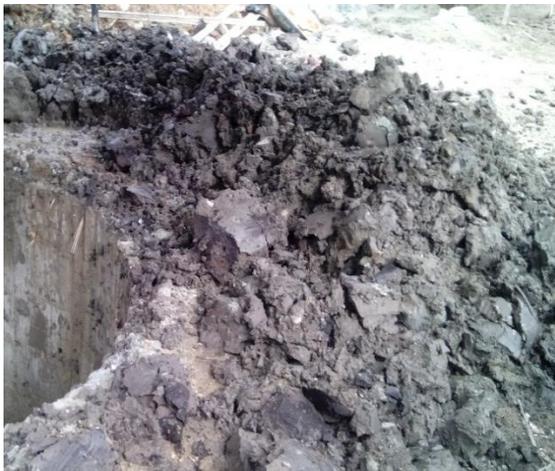
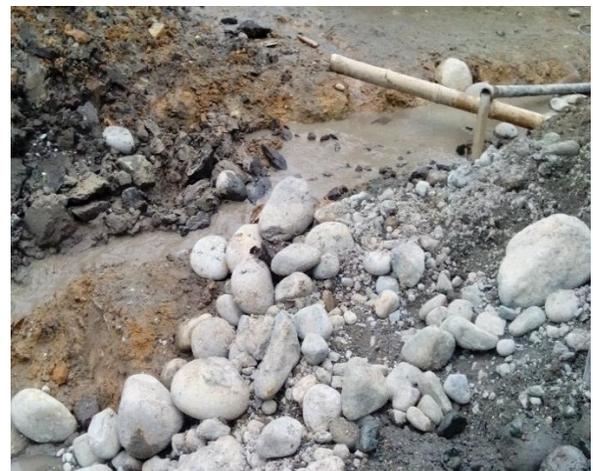
Figuras N° 16 y 17 : Material producto de la excavación.

En un principio se retiró manualmente la tierra con una pala, luego el material excavado y la roca fueron llevados a la superficie con ayuda de baldes y molinetes mecánicos.

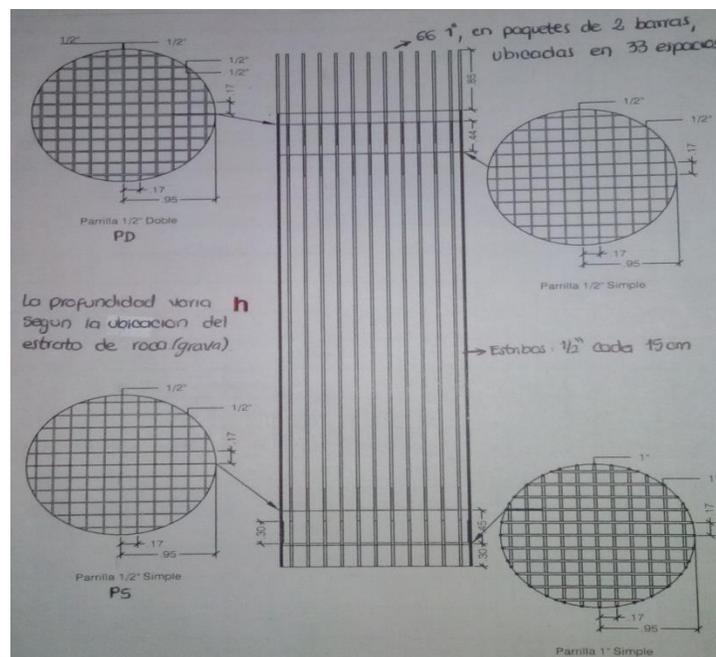
Figura 18: Perfil típico de refuerzo para caisson.

El despiece inicial de la cimentación estaba apoyado en el estudio de suelos realizado, el cual indicaba que el estrato resistente se encontraba a una longitud de 7 m desde el nivel de excavación y que el cimiento debía empotrarse 2.5 m en la grava. El refuerzo vertical era de 66 varillas de 1" con longitudes entre 9 y 10 m, por ende se necesitaba un mayor numero de estribos de 1/2" cada 0.15 m así como parrillas de 1" y 1/2" en la parte superior e inferior.

Debido a la profundidad a la que fue encontrada la grava, el castillo de refuerzo de los caissons se armó en base a un perfil típico que el ingeniero calculista autorizó, ya que durante el proceso de construcción no reposaba en obra un plano estructural que indicara con precisión el refuerzo necesario. El despiece que se utilizó en el proceso constructivo proporcionaba un menor desperdicio en el acero longitudinal de 1", así mismo cumplía con las demandas de la estructura del proyecto.

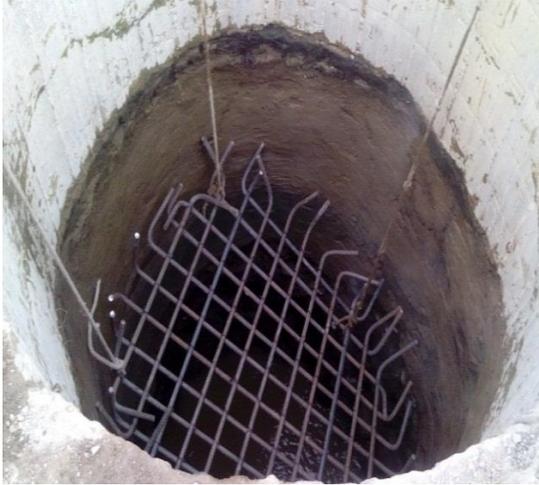
Figura N° 19: Instalación parilla de 1”.

Al inicio se verificaron los niveles con plomada para poder armar correctamente la canasta de refuerzo. Primero se instaló en la base de la excavación una parrilla simple de 1" dejando un recubrimiento de 20 cm el cual se garantizaba colocando debajo de esta, rocas del sitio (Ver figura N° 19). Luego se ubicaban los primeros 4 cardinales longitudinales de 1" por 6 m de longitud con gancho de 0.4 m hacia abajo, los cuales se encargaban de dar la orientación circular a los primeros estribos de ½" que a su vez proporcionan estabilidad y facilitaban la instalación y amarre del refuerzo faltante. A continuación se situaba una parrilla simple de ½" a 45 cm de la parrilla inicial de 1", seguidamente se colocaban y amarraban las 29 barras longitudinales faltantes de 1", 6 m de longitud y 0.4 m de gancho, para completar las primeras 33 barras (Ver figura N° 20). Se terminaban de colocar los estribos de ½" cada 0.15 m, la cantidad dependía de la altura de cada caisson debido a que el estrato resistente se encontraba a diferentes longitudes en cada uno. Luego se ubicaron dos parrillas de ½" en la parte superior, una de ellas simple y la otra doble, a 0.55 y 0.20 m respectivamente medidos a partir de la cima de la excavación. Por último se instalaban las 33 barras que completan el empaquetamiento de refuerzo longitudinal de 1" por 6 m pero con el gancho de 0.4 m hacia arriba, cabe resaltar que estas barras quedaban entre 0.7 y 0.8 m por fuera de la excavación ya que hacían parte del acero de refuerzo de la zapata cabezal que va sobre cada caisson y que a su vez hace parte de las vigas de cimentación. En total se instalaron 66 barras de 1" y 6 m en paquetes de 2 barras ubicadas en 33 espacios. (Ver figura N° 21).

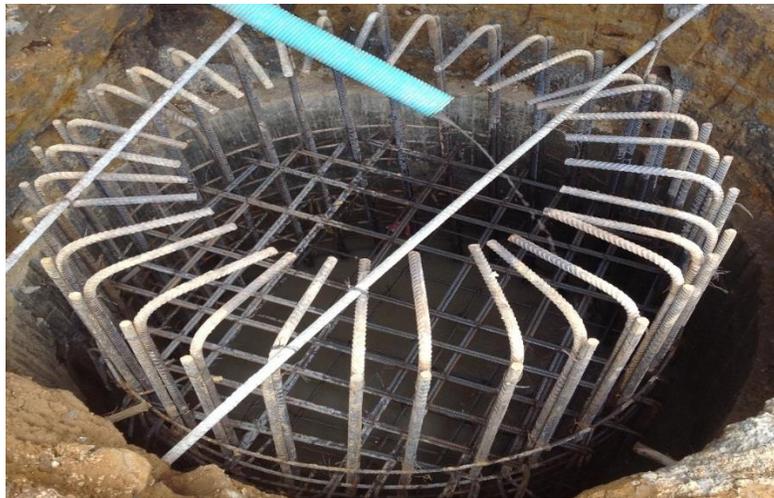
Figura N° 21: Refuerzo de caisson completo.

El traslape de las barras de 1" varía en cada caisson, ya que la longitud de cada uno depende de la distancia en metros a la que fue encontrado el manto de grava.

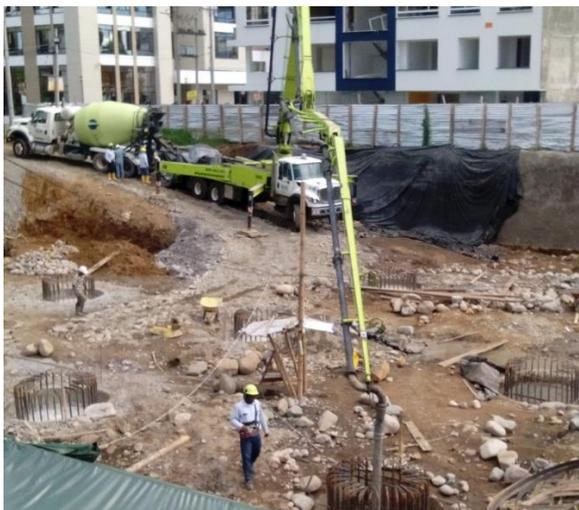
Figura N° 22: Fundición con autobomba.

La autobomba se parqueaba cerca al borde de la obra y por medio de un brazo con tubería interna se extendía a diferentes longitudes y bombeaba el concreto hacia el área deseada. (Ver figura N° 22).

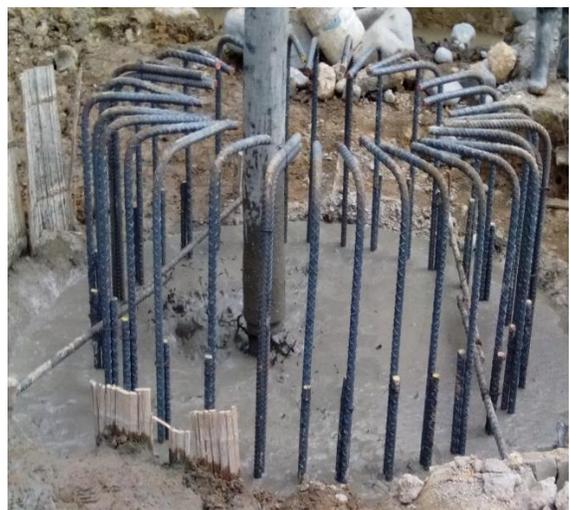
Figura N° 23: Caisson fundido.

Uno de los maquinistas se encargaba de lubricar la tubería con una mezcla de agua – cemento para facilitar el flujo del concreto. Se realizaba la prueba de asentamiento o Slump y a continuación se introducía la tubería en el fondo de la excavación a una distancia de 15 cm con el fin de que mientras se vaciaba el concreto, el agua y el lodo presente en la excavación fluyera. La tubería se empezaba a levantar cuando el fondo de la excavación se llenaba de la mezcla; a medida que el volúmen del concreto iba subiendo la tubería también lo hacía hasta llegar al último estribo de $\frac{1}{2}$ "', el cual referenciaba para todos los caissons la cota inferior de la zapata cabezal. Al finalizar el vaciado, resultaba en la superficie una mezcla de agua – cemento que era retirada manualmente con baldes al exterior del cimiento. (Ver figura N° 23).

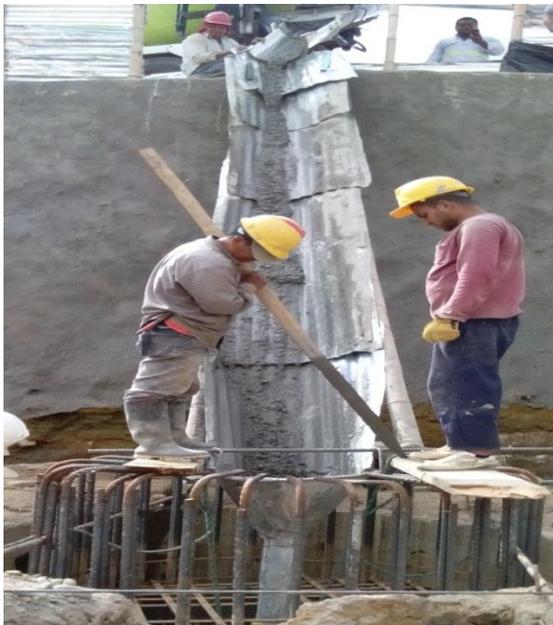
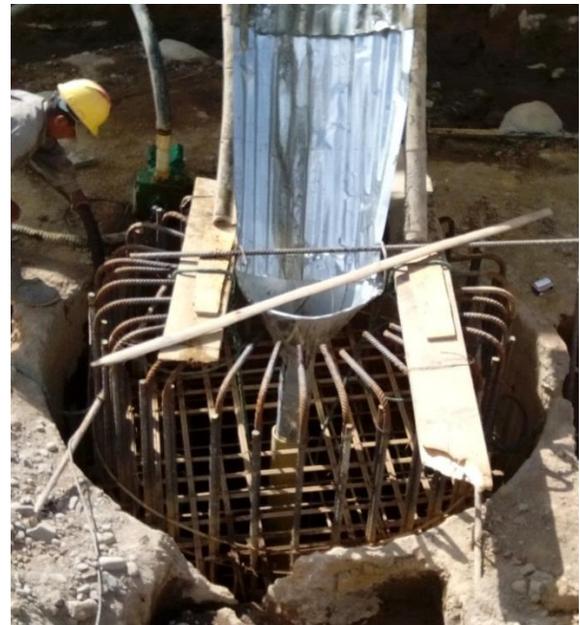
Figuras N° 24 y 25: Fundición sin autobomba.

Al igual que en el sistema anteriormente descrito, el concreto mezclado previamente en planta llegaba al lugar de obra en un mixer el cual se estacionaba lo más cerca posible al borde del lote y del cual se descargaba directamente el concreto a un canal en lámina que transportaba la mezcla desde la tolva del descarga del mixer hasta un embudo que era conectado en su parte inferior con un tubo de PVC de 6" de diámetro y que se situaba a una altura similar al tubo tremie. A medida que el concreto iba subiendo, se cortaba el tubo de PVC para evitar que este se inundara de mezcla y luego el retiro se hiciera difícil (Ver figuras N° 24 y 25). Este proceso se realizaba hasta llegar a la referencia o cota indicada y en general en los caissons ubicados en la parte perimetral del lote del proyecto.

Aunque este método representaba mayor trabajo para los trabajadores quienes debían asegurarse de la estabilidad del sistema, significaba para los inversionistas una disminución en el costo del vaciado del concreto.

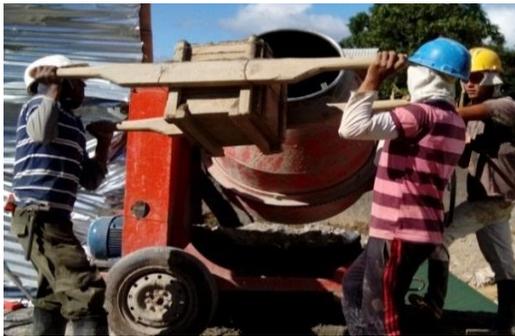
Figura N° 26: Mezcla mecánica.

En una mezcladora mecánica o trompo se mezclaban 1 bulto de cemento, 2 de arena y 3 de triturado de tamaño máximo 1" (Ver imagen N° 26), adicionalmente para conseguir la fluidez necesaria de este tipo de concreto se agregaban 3 baldes de agua y en uno de ellos se añadía un vaso de aditivo plastocrete marca Sika, el cual reducía la permeabilidad y la segregación del concreto, incrementando la manejabilidad de la mezcla y facilitando su colocación y compactación (Ver imagen N° 27). El concreto se trasportaba al área de trabajo por medio de un canal hecho con una lámina doblada y recibido por un buggy el cual trasladaba la mezcla hasta el lugar deseado. Al momento del vaciado del concreto se verificó que la velocidad fuera constante y sin interrupciones hasta el momento de completar toda la sección.

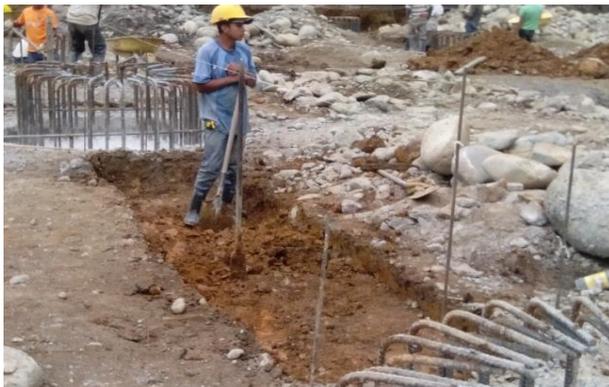
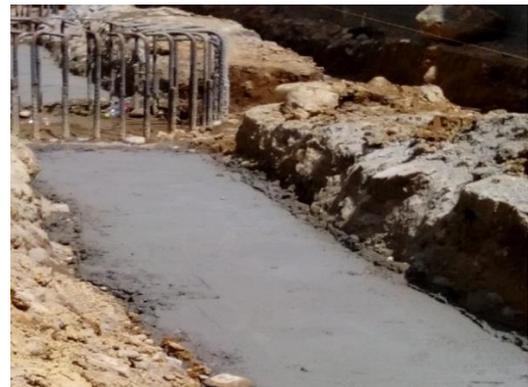
Figura N° 28 y 29: Excavación y solado en vigas de cimentación.

Como en la obra aun no se contaba con el nuevo despiece para estos tipos de estructura y con el fin de no perder tiempo, se comenzo a excavar el suelo para la construcción de las vigas cimiento aproximadamente con un ancho de 1 m y una altura de 0.8 m, dimensiones indicadas en el primer diseño realizado. De esta manera se iban formando las terrazas entre los caissons (Ver figura N° 28). Inmediatamente terminadas las excavaciones se protegio el suelo con un solado de concreto de 1 m de ancho, con el fin de evitar el remoldeo del suelo, por aguas lluvias y freáticas asi como por procesos constructivos (Ver figura N° 29).

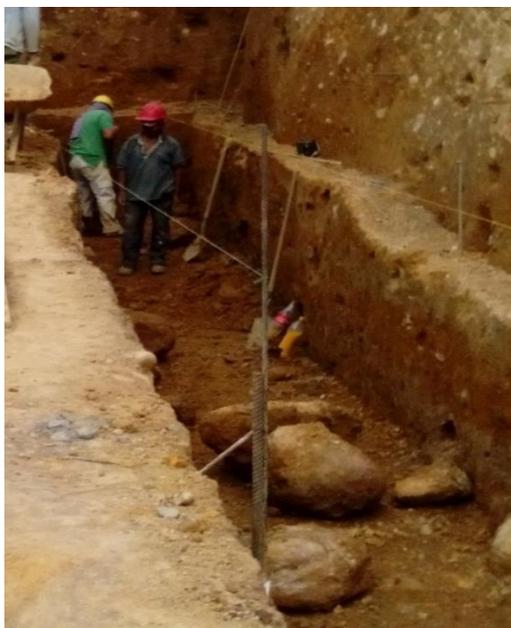
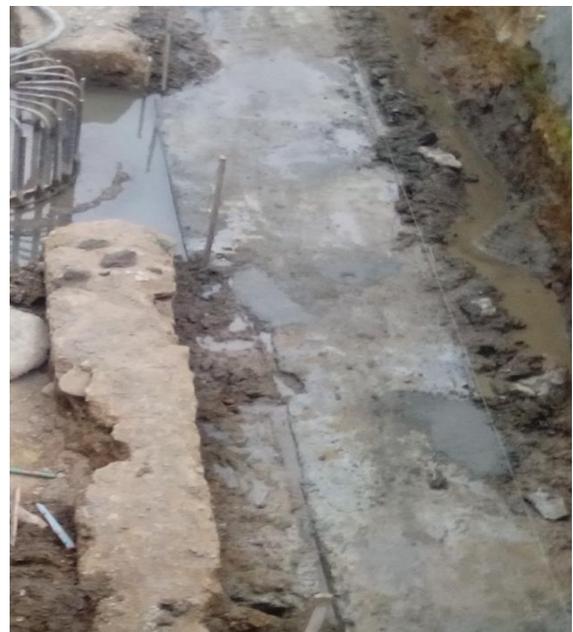
Con el replanteo acordado y luego de varias semanas se recibió en obra el diseño estructural con los detalles de las secciones y del acero de refuerzo para los tres tipos de cimiento, con ello se dio inicio a la perfilación del muro y la profundización de la excavación en el eje perimetral del lote según las cotas establecidas en los planos, con el fin de detallar la sección para las vigas del muro de contención, las cuales están cimentadas sobre los caissons previamente construidos, y según el diseño tienen un ancho de 1 m (Ver figura N° 30). A continuación se funde el solado para las viga muro (VM) con un concreto preparado en obra de proporción 1:2:3 y un espesor de 5 cm (Ver figura N° 31).

Figura N° 30 y 31: Excavación y solado en Vigas - Muro.

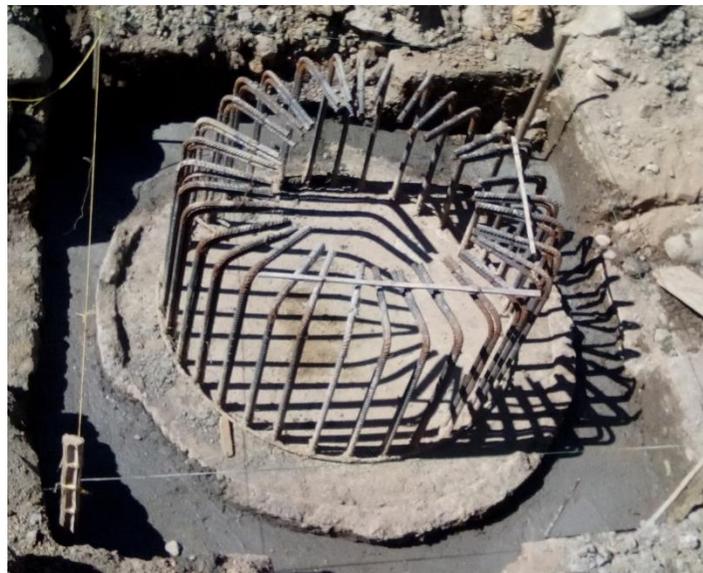
Por último se realizaba la excavación de 2.8 m x 2.8 m a una altura aproximada de 0.5 m, en los dados o zapata cabezal de los 35 caissons.

Cuando se realizó la fundición de los caissons, en la superficie de algunos quedo una corona de agua-cemento la cual fue demolida para poder fundir un solado de limpieza con concreto de proporción 1:2:3 y espesor de 5 cm. (Ver figura N° 32).

Figura N° 32: Excavación y solado para cabezales.

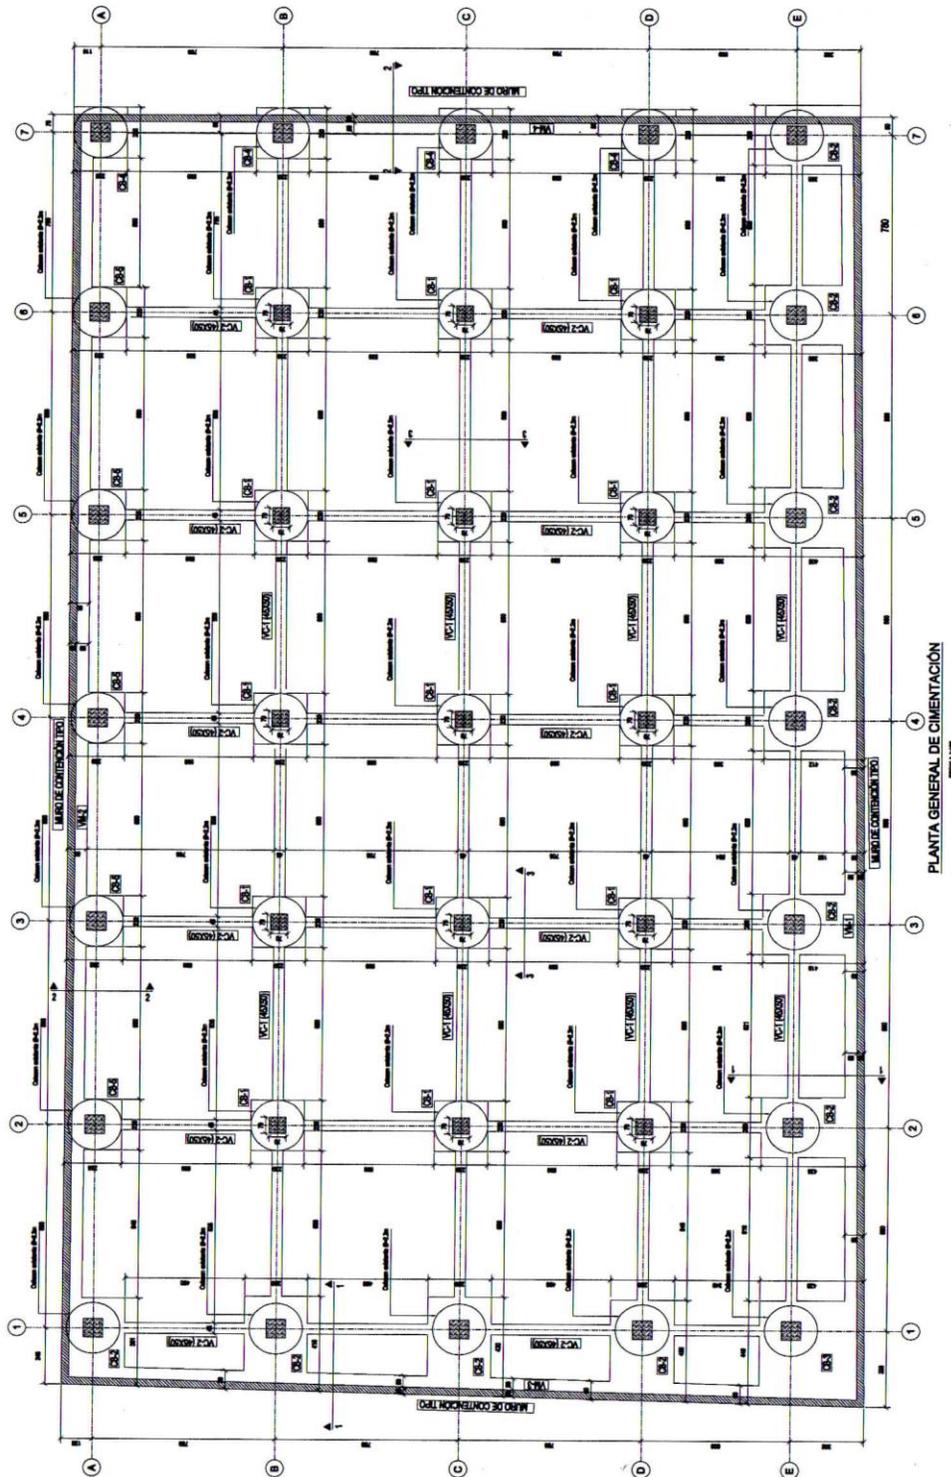
En la figura N° 33 se ilustra el diseño de la planta general de cimentación de la Clínica Reina Victoria.

Figura N° 33: Diseño de la planta general de cimentación de la Clínica Reina Victoria .

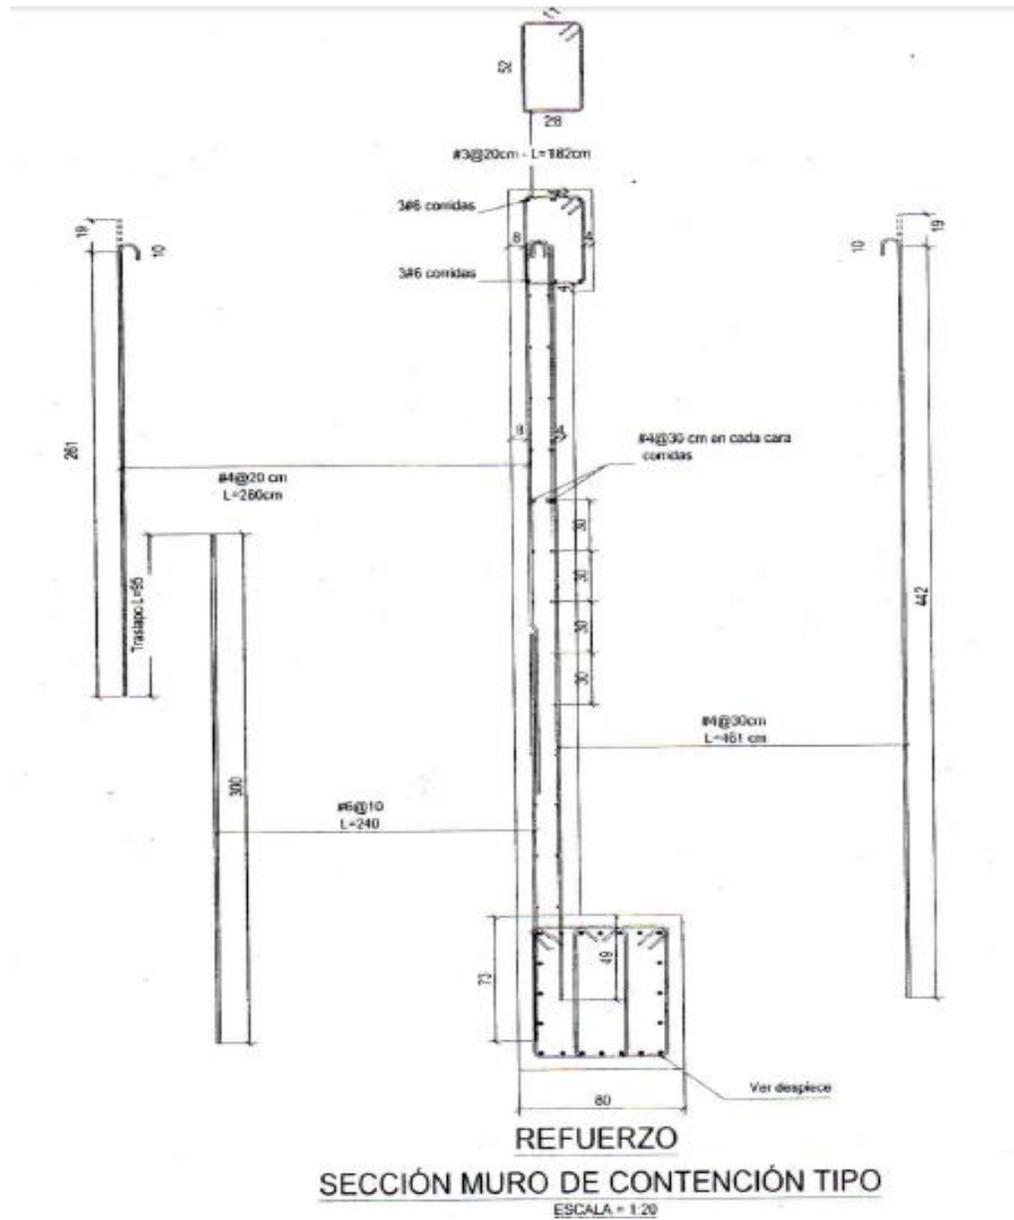
El detalle de la sección tipo para el refuerzo de acero del muro de contención se indica en la figura N° 34.

Figura N° 34: Despiece de refuerzo para muro de contención.

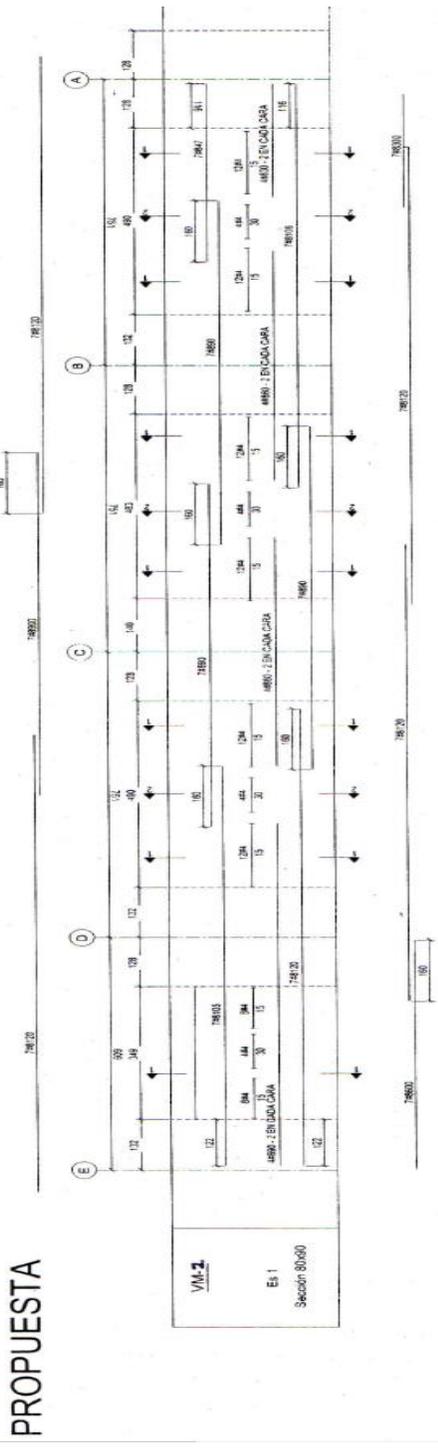
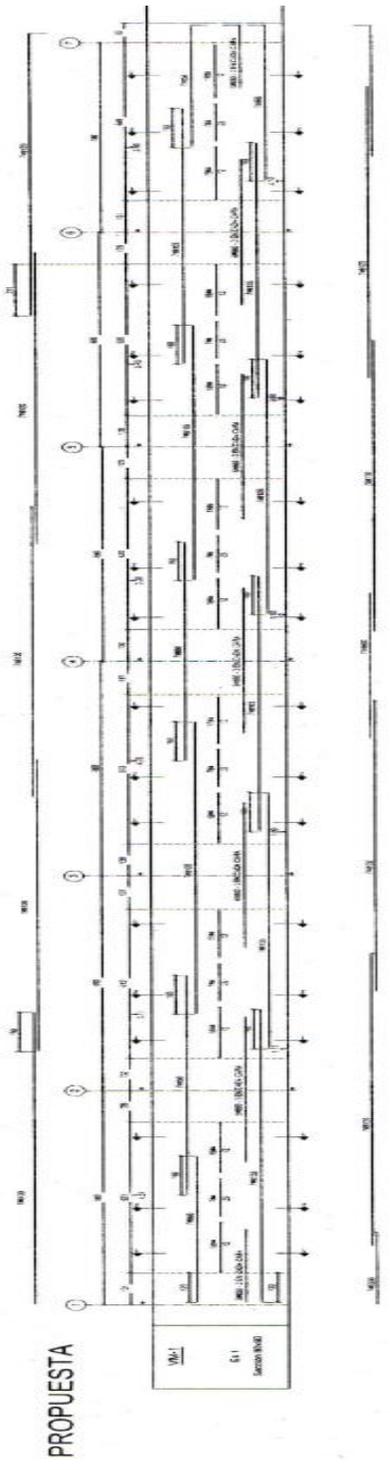
Figura N° 35: Despiece de refuerzo para Vigas – Muro.

La labor realizada en esta parte fue verificar que las longitudes y diámetros del refuerzo se ajustaran a los indicados en los planos de diseño (Ver figura N° 35), así mismo se verificó que el acero estuviera suficientemente seguro para evitar su desplazamiento durante el vaciado y vibrado del concreto.

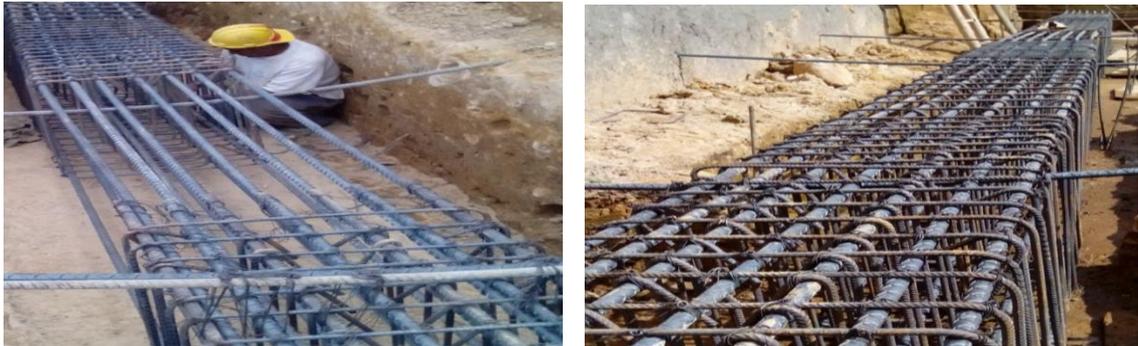
Como la sección de la viga muro es de 0.9 x 0.8 m se flejaron estribos de $\frac{1}{2}$ " de 0.75 m x 0.65 m para garantizar el recubrimiento de 7.5 cm en cada cara con panelitas de concreto hechas previamente, estos se colocaron en paquetes de 18 y 7 estribos cada 12 y 25 cm respectivamente, dejando a lo largo de la viga un espacio en el cual se ajustaría el acero proveniente de los cabezales. (Ver imagen N° 36).

El refuerzo longitudinal intermedio no tuvo ninguna modificación, por lo tanto se instaló de acuerdo al diseño inicial. Para las VM tipo 1 se instalaron 6 barras de 1", 3 en cada cara de 6 m de longitud (del eje central de caisson 3 m a cada lado), en las VM tipo 2 se amarraron 4 barras de 1" de igual longitud.

Figura N° 36: Espacio en Viga - Muro. Figura N°37: Refuerzo terminado en Viga - Muro

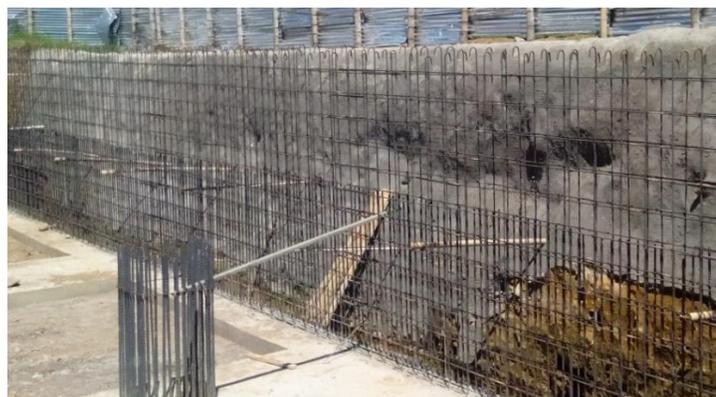
Cuando el refuerzo de las vigas – muro estaba listo, se disponia entonces a ubicar el acero vertical para el muro de contención. Se comenzó con el muro del eje A con el cual se iniciaría la fundición. Primero se instalaron barras verticales de $\frac{3}{4}$ " y 4.61 m sin gancho cada 0.1 m, embebidas en la viga 0.73 m, en seguida se colocaron como complemento barras verticales de $\frac{1}{2}$ " de 4.5 m con gancho de 0.1 m cada 0.3 m empotrando en la viga 0.5 m. Por último se instaló el refuerzo horizontal con barras de $\frac{1}{2}$ " cada 0.3 m en barras de 12 m de longitud.

Figura N° 38: Refuerzo en muro de contención.

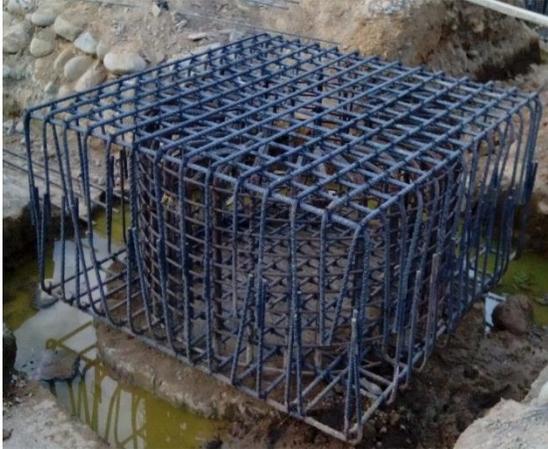
Los despieces para las parrillas de los cabezales variaban según su ubicación. Los que se encontraban entre los ejes internos tenían un despiece típico, ya que de acuerdo al diseño estipulado las dimensiones con las que se realizó la excavación fue la misma para todos. (Ver figura N° 39).

Figura N° 39: Refuerzo cabezal interno.

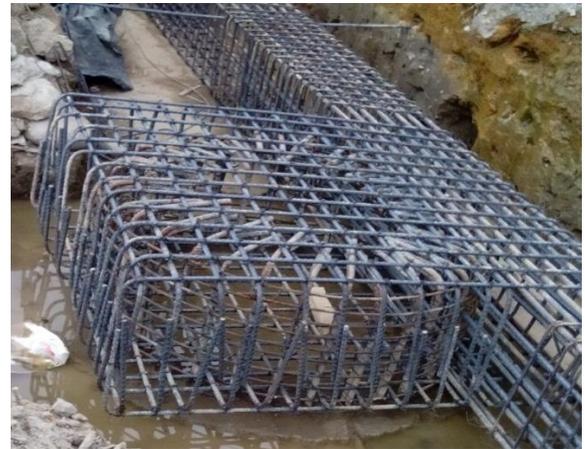
El diseño estructural para los cabezales ubicados en la parte perimetral del lote, exceptuando los de las esquinas, consideraba en relación a los del interior una longitud mayor del refuerzo longitudinal o transversal (según posición respecto al muro de contención) en las 2 parrillas que lo conformaban, debido a que según el diseño hacían parte del refuerzo de la viga del muro adyacente a la cual debían estar amarradas. (Ver figura N° 40).

Figura N° 40: Refuerzo cabezal perimetral

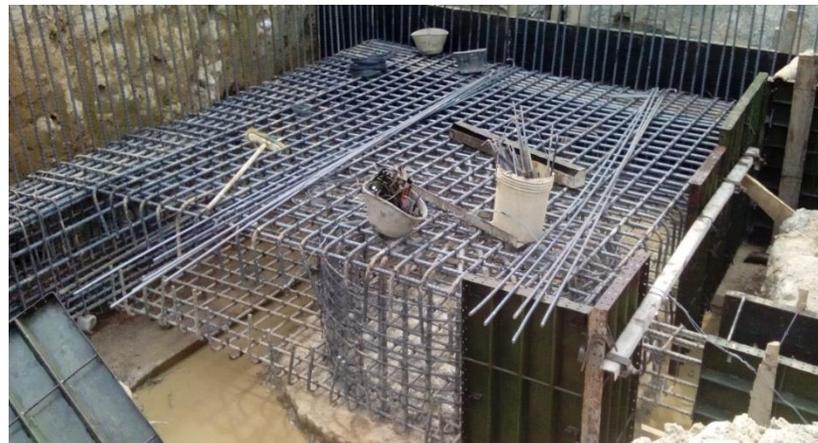
Los 4 cabezales que se encontraban en las partes esquineras tenían un despiece que representaba mayor cantidad tanto en el refuerzo longitudinal como en el transversal de las parrillas, ya que la distancia entre el eje central de los dados y el castillo de las vigas muro a las cuales debían ir amarradas era considerable, constituyendo de esta manera la unión continua de las zapatas o vigas del muro de contención. (Ver figura N° 41).

Figura N° 41: Refuerzo cabezal esquinero.

Debido a la diferencia de longitudes de cabezales entre planos en planta y despiece de vigas muro; el refuerzo de las vigas que llegan a los cabezales de los ejes esquineros alcanzaron una longitud de desarrollo de 0.9 m, con la no se cumplía la especificación de 1.6 m indicada en los planos. Se determinó entonces prolongar el acero principal hasta las esquinas del muro terminando con gancho de 0.4 m, de tal manera que cuando se amarren tengan continuidad cumpliendo con la longitud de desarrollo propuesta.

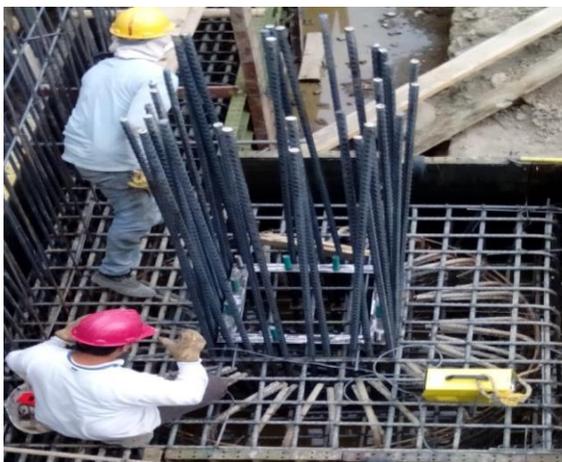
A medida que se terminaban los cabezales se comenzaron a instalar los bastones para las columnas en barras de 1" por 3 m de longitud y gancho de 0.4 m anclado al cabezal (Ver figura N°42). Se instalaron 12 bastones en las columnas de 0.7 x 0.7 m y 36 en columnas de 0.8 x 0.8 m. La ubicación de estas barras de 1" se realizó solo como arranques de columna, en la sección restante la cuantía corresponde a la sección en estructura metálica proyectada.

Figura N° 42: Arranques de columna

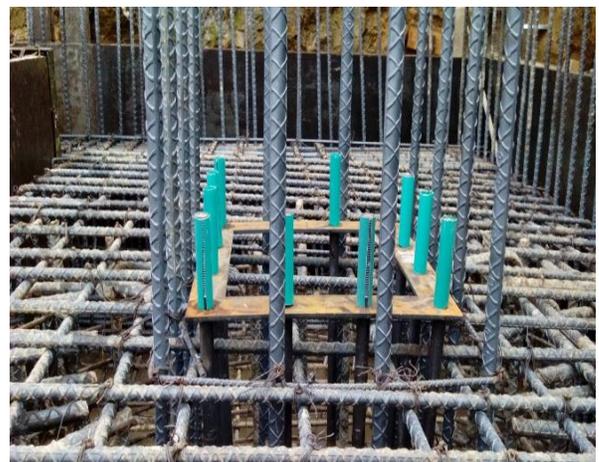
En las columnas de sección 0.7 x 0.7 m, se instalaron platinas de 0.5 x 0.5 m con 12 pernos de 0.6 m, las platinas de las columnas de 0.8 x 0.8 m son de 0.63 x 0.63 m con igual número de pernos de la misma longitud. La soldadura utilizada en las dos platinas fue 60 – 13. (Ver figura N° 43).

Figura N°43: Platina para estructura metálica
