UNIVERSIDAD DEL CAUCA
FACULTAD DE INGENIERÍA CIVIL
DEPARTAMENTO DE CONSTRUCCION

INFORME FINAL DE PRÁCTICA PROFESIONAL PARA OPTAR POR EL TÍTULO DE INGENIERA CIVIL

PARTICIPACION COMO AUXILIAR DE INGENIERIA CIVIL EN LA CONSTRUCCION DE LA CLINICA REINA VICTORIA EN EL MUNICIPIO DE POPAYÁN - CAUCA

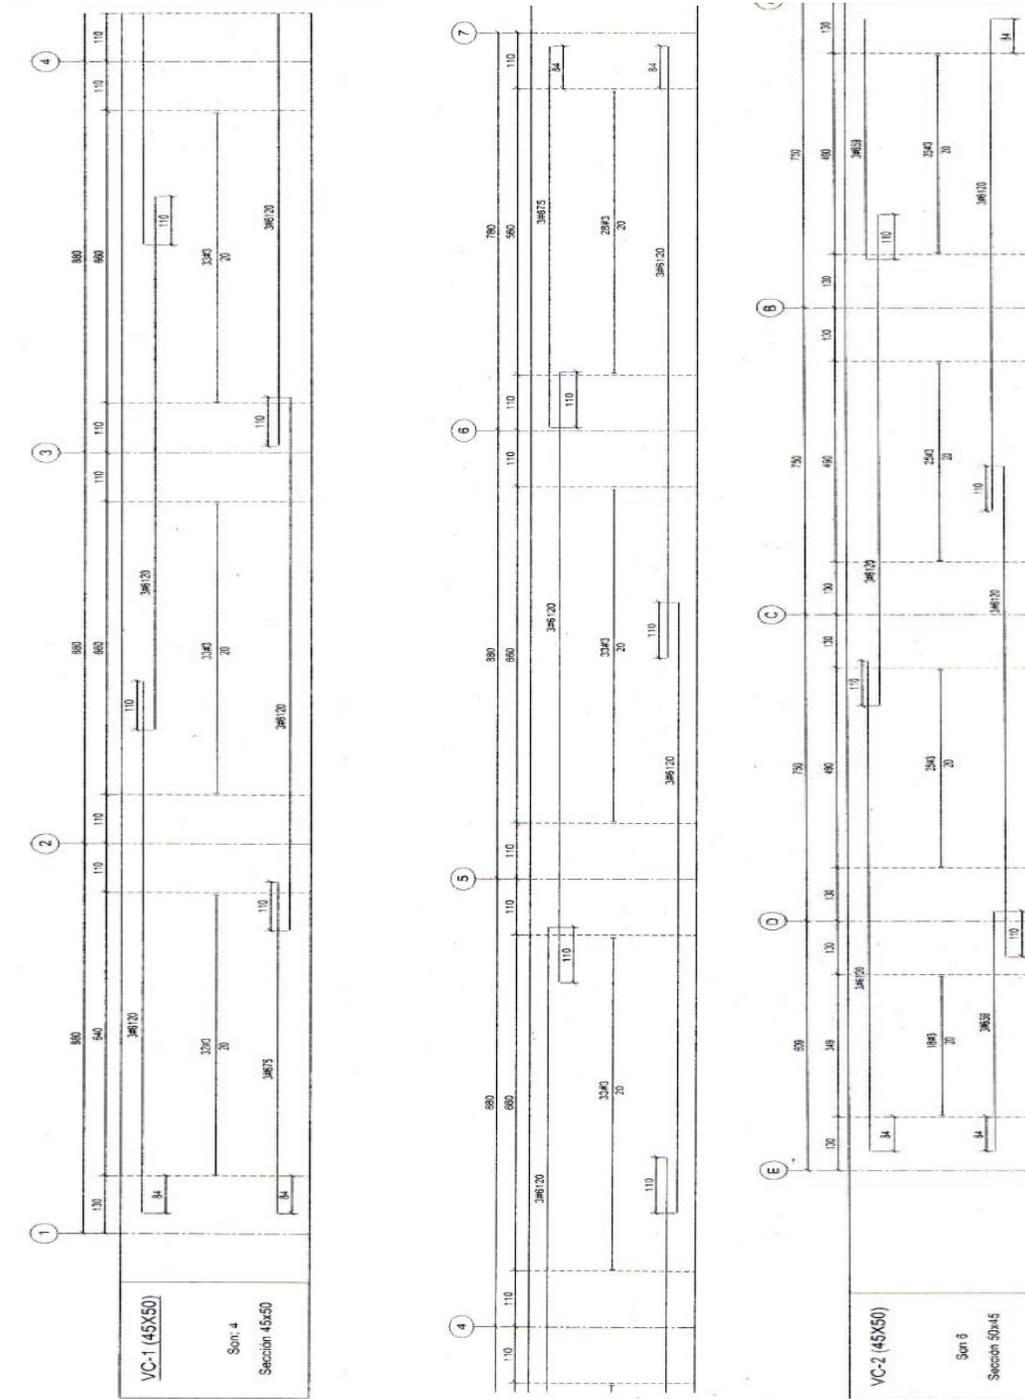
Como la sección de las vigas es de 45 x 50 m, se flejaron estribos de 3/8 " de 0.35 x 0.3 m con gancho de 0.1 m para garantizar el recubrimiento necesario del acero. En los tramos de las vigas VC 1 se amarraban en paquetes de 32 y 33 estribos cada 20 cm, para los tramos entre cabezales de las vigas VC 2 se instalaron entre 18 y 25 estribos con igual separación. Para el refuerzo longitudinal principal en los dos tipos de vigas se utilizaron 3 barras superiores y 3 inferiores de 3/4 " en longitudes de 12 m, 7.5 m y 6 m, con traslapes de 1.1 m, despiece con el cual se desperdiciaba al mínimo el acero de obra. (Ver figura N° 44).

Figura N° 44: Despiece de refuerzo para Viga de Cementación.

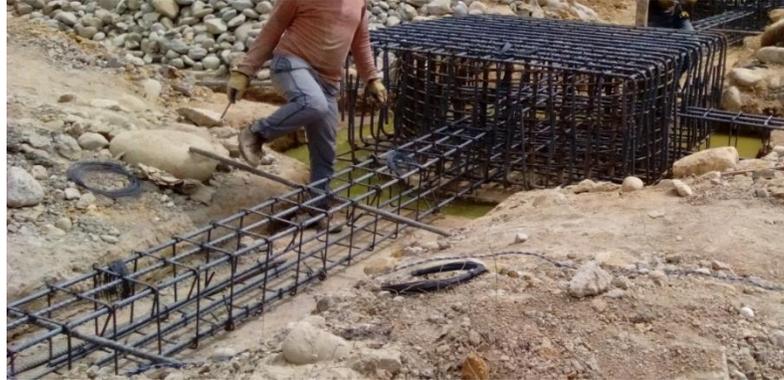
En la medida que se iban construyendo los cabezales por ejes, se daba inicio al montaje del refuerzo para las vigas de cimentación, el cual se acoplaba con el acero de los cabezales anteriormente armados, por lo tanto el refuerzo de las vigas cimiento hacía parte de los cabezales internos del proyecto. De esta manera el castillo de las vigas se armó de cabezal a cabezal, iniciando desde el eje transversal 1, hasta llegar al 7. El montaje para el castillo de las vigas longitudinales se realizó conforme quedaba listo el refuerzo de las transversales, formando así una malla reticular entre las zapatas cabezal.

Figura N° 45: Refuerzo viga de cimentación

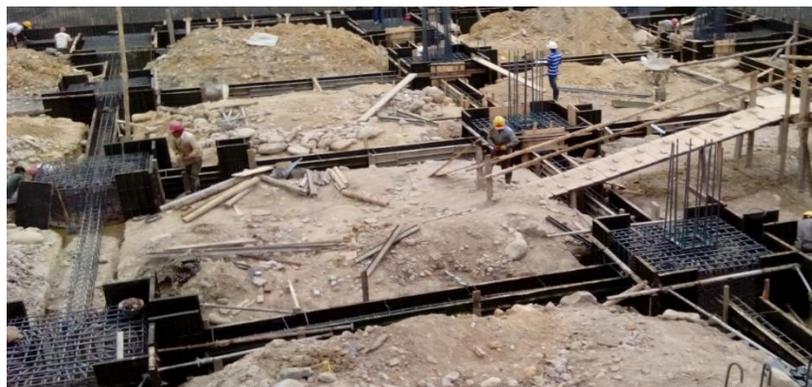
Una vez el acero de refuerzo por ejes estaba listo se ubicaban las formaletas metálicas previamente engrasadas para facilitar su retiro cuando el concreto estuviera endurecido, esto se hace para cualquier proceso de concreto fundido en el sitio. En las vigas del muro de contención y las zapatas cabezales se usaron formaletas de 1.2 m de altura, para las vigas cimiento la altura de las formaletas empleadas fue de 0.6 m. Se utilizaron paraleles y travesaños para asegurar la correcta ubicación de las formaletas, dar rigidez a las estructuras y evitar desplazamientos en el momento del vaciado del concreto (Ver figura N° 46). Finalmente se verificaron las medidas de acuerdo a los planos.

Figura N° 46: Formaletas instaladas.

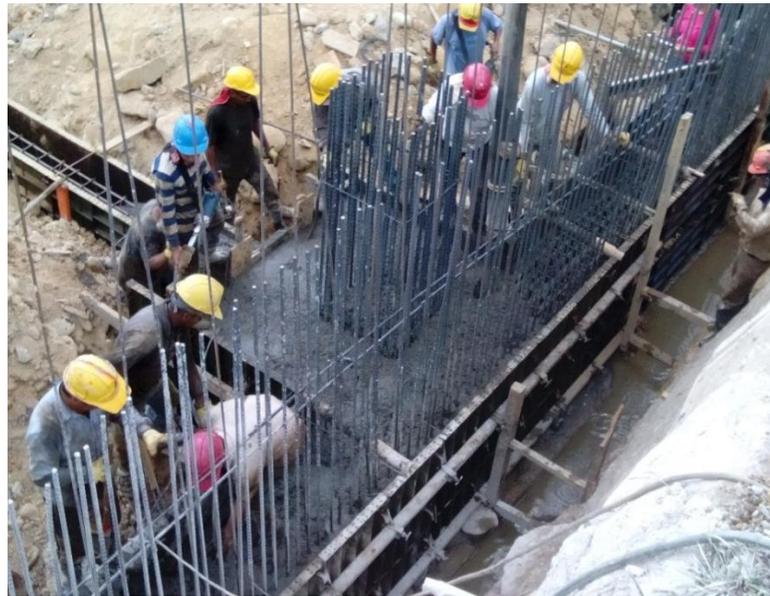
La fundición de estas estructuras se realizó con concreto premezclado en planta de 4000 PSI, tamaño maximo 1", y asentamiento de 6" +/- 1". El concreto fue transportado hasta la obra en mixers con volúmenes entre 7 y 8 m³. Cuando el carro llegaba y luego de 5 minutos de agitación se tomaron en algunos el cilindro de prueba para el ensayo de compresión de concreto, igualmente se realizó la prueba se asentamiento en cada mixer, la cual se reportó positiva en todas las ocasiones. Inmediatamente terminada la prueba se depositó la mezcla en la autobomba que estaba situada lo mas cerca posible a los ejes que se planeaban fundir.

El concreto fue colocado en dos capas de igual magnitud en tramos de aproximadamente 4 m, esto para facilitar el vibrado de la mezcla, proceso que se realizó con vibradores mecánicos y con el que se evitó que quedaran espacios de aire en el hormigon. Al finalizar se allanaba manualmente la superficie de los cabezales y las viga muro teniendo en cuenta que estos representan el nivel de piso del sotano. (Ver figura N° 47).

Figura N° 47: Fundición de cabezales, viga muro y viga de cimentación.

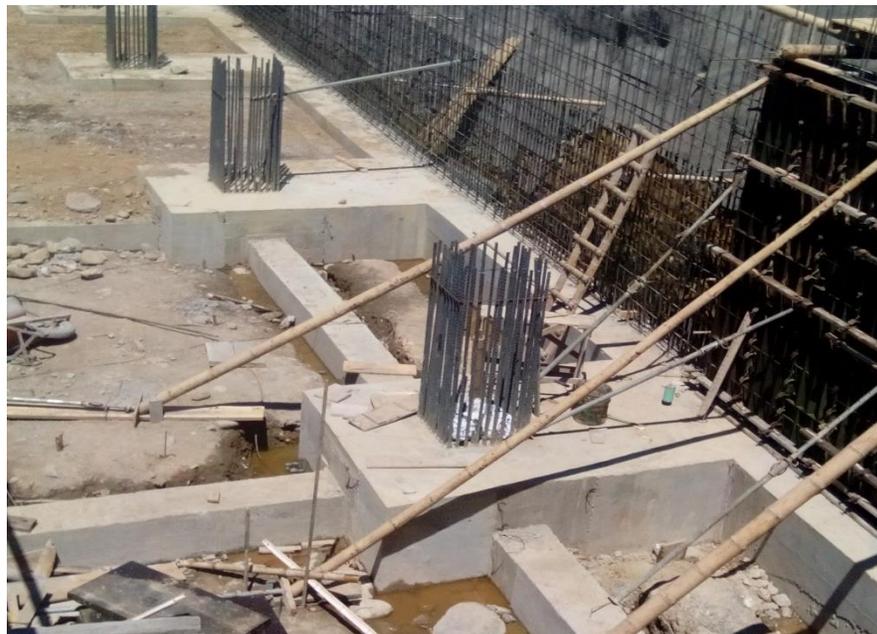
Una vez el concreto endurecio, se retiraron las formaletas metálicas para ser utilizadas en otros ejes para su posterior fundición. (Ver figura N° 48).

Figura N° 48: Estructura fundida.

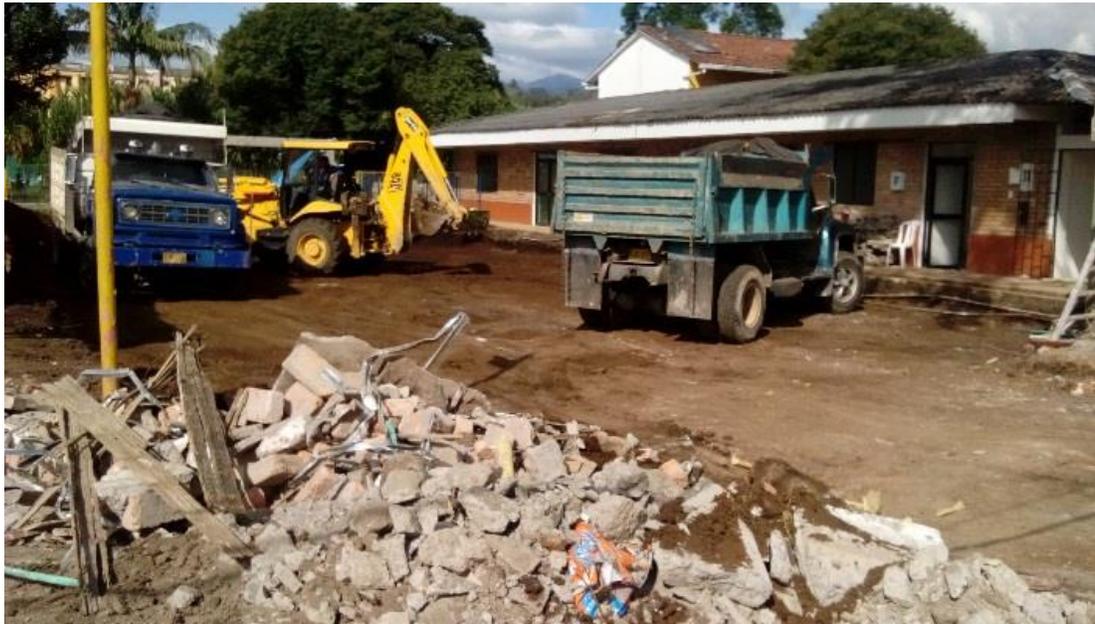
En las áreas construibles y en los accesos se retiró la capa vegetal y el sustrato superficial del terreno en una profundidad promedio de 0.7 m. El equipo empleado para el desarrollo de ésta actividad que se llevó a cabo en 5 días estuvo constituido por una retroexcavadora y dos volquetas, retirando un volumen total de descapote aproximado de 290 m³. (Ver figura N° 50).

Figura N° 50: Limpieza y descapote del lote

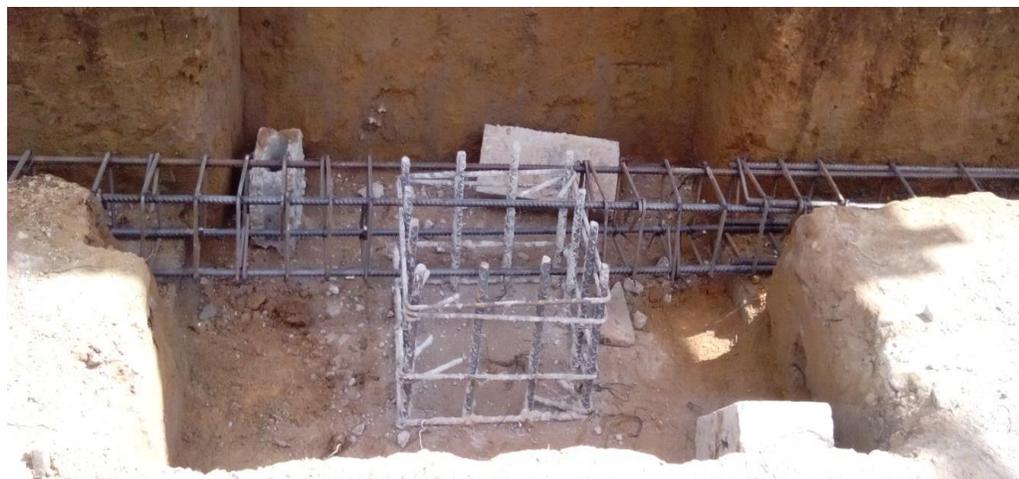
Para el despiece de las vigas de cimentación se colocó como refuerzo principal 2 barras superiores y 2 inferiores de diámetro 5/8" en longitudes de 12 m, 9 m, y 6 m con gancho en los extremos de 0.25 m y traslapes de 0.9 m. Los estribos de 3/8" en las 2 vigas longitudinales 101 de los ejes A y B se colocaron en paquetes de 7 y 21 cada 0.1 y 0.2 m respectivamente. En las 2 vigas transversales 102 de los ejes 1 y 5 los estribos se colocaron en paquetes de 7 y 28 cada 0.1 y 0.2 m.

Figura N° 51: Refuerzo vigas y zapatas de cimentación.

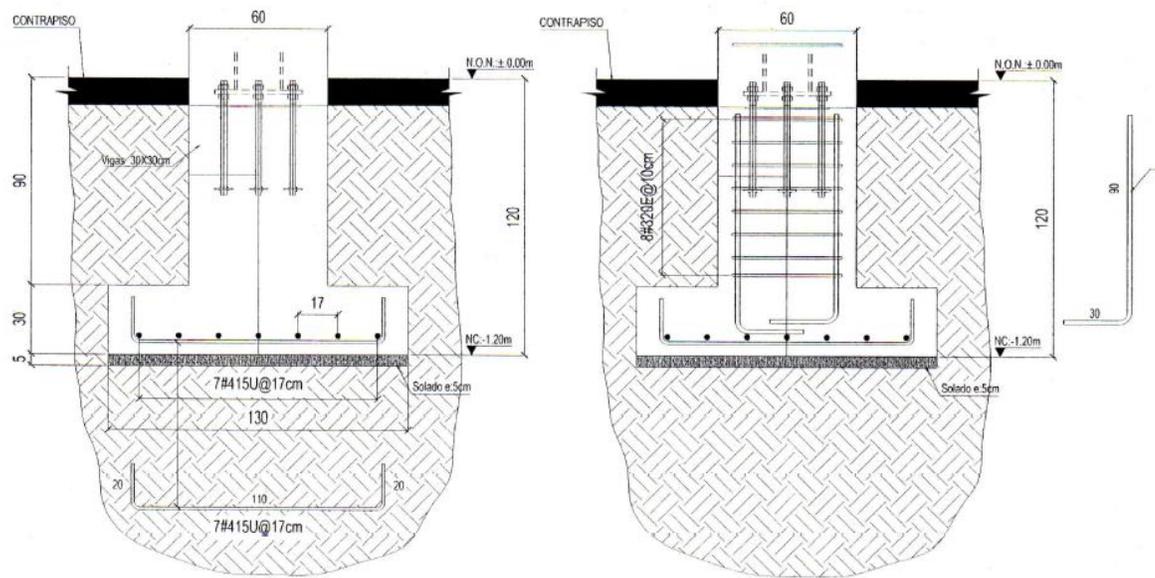
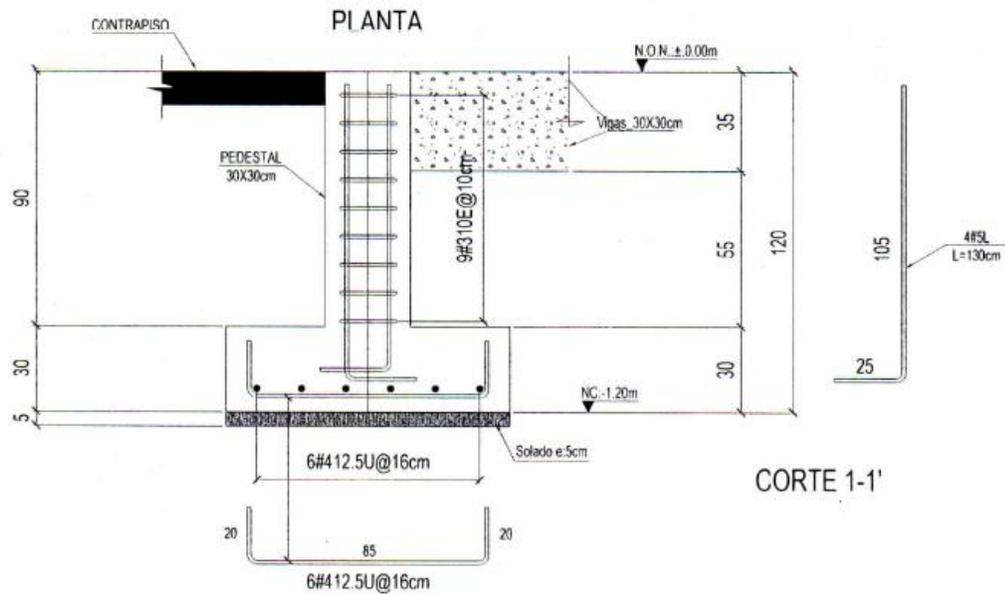
El diseño del despiece para las zapatas y vigas de cimentación se ilustran en la siguiente imagen.

Figura N° 52: Despiece de refuerzo para zapatas de cimentación.

ESQUEMA TÍPICO DE ZAPATAS Z1

ESQUEMA TÍPICO DE ZAPATAS Z2

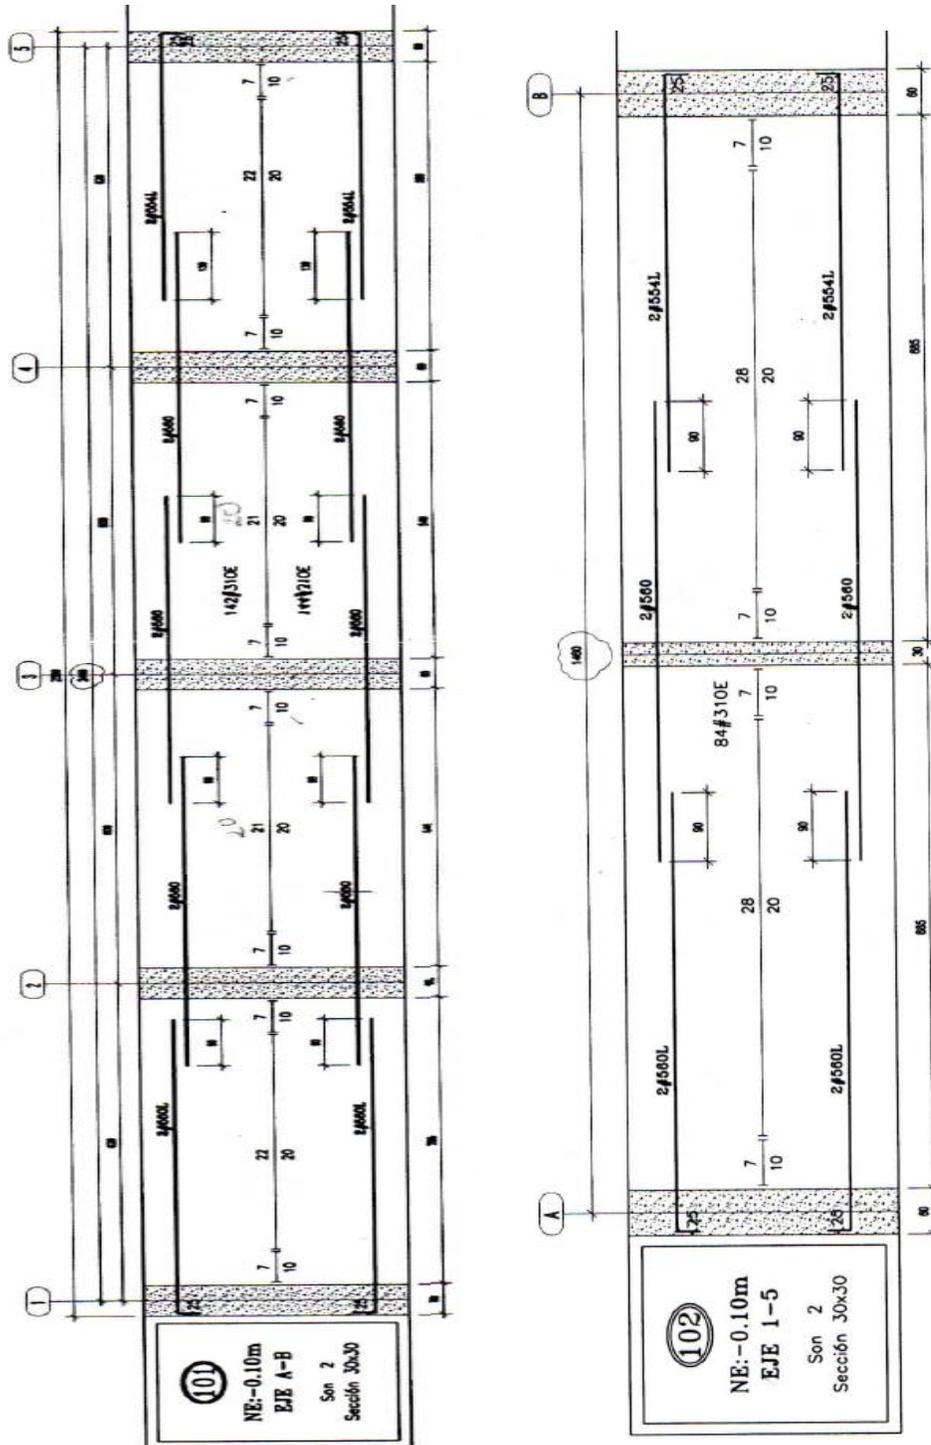
Figura N° 53: Despiece de refuerzo para vigas de cimentación.

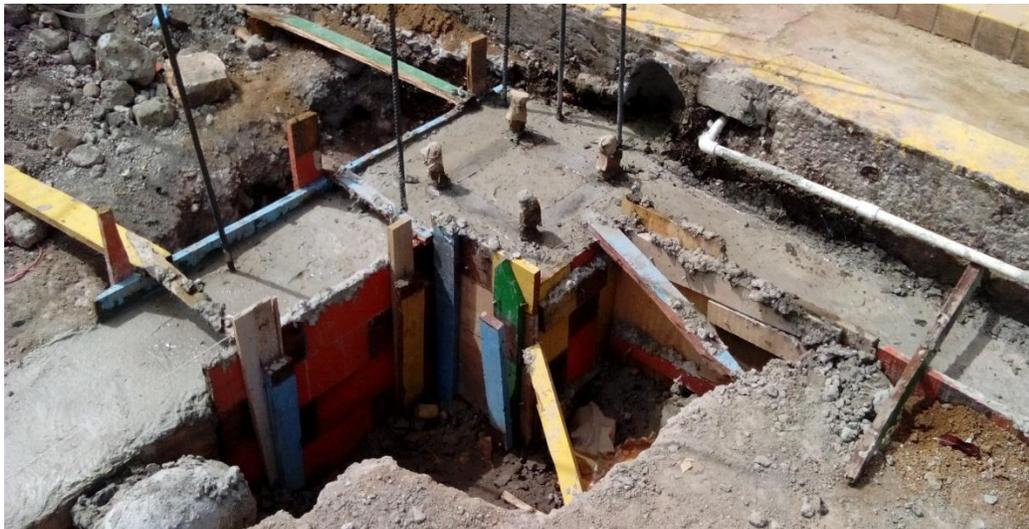
Por último se realizó la fundición de las vigas y de la sección que hacia falta en las zapatas con un concreto preparado en obra de proporción 1:2:3 y con las platinas de anclaje para las columnas metálicas previamente instaladas. El vibrado del concreto se realizó manualmente con varillas de 1" ya que los vibradores dispuestos en obra sufrieron daños en el motor. Se realizó la prueba de asentamiento y se tomaron cilindros de muestra para el ensayo de compresión. (Ver figura N° 54).

Figura N° 54: Fundición de vigas y zapatas de cimentación.

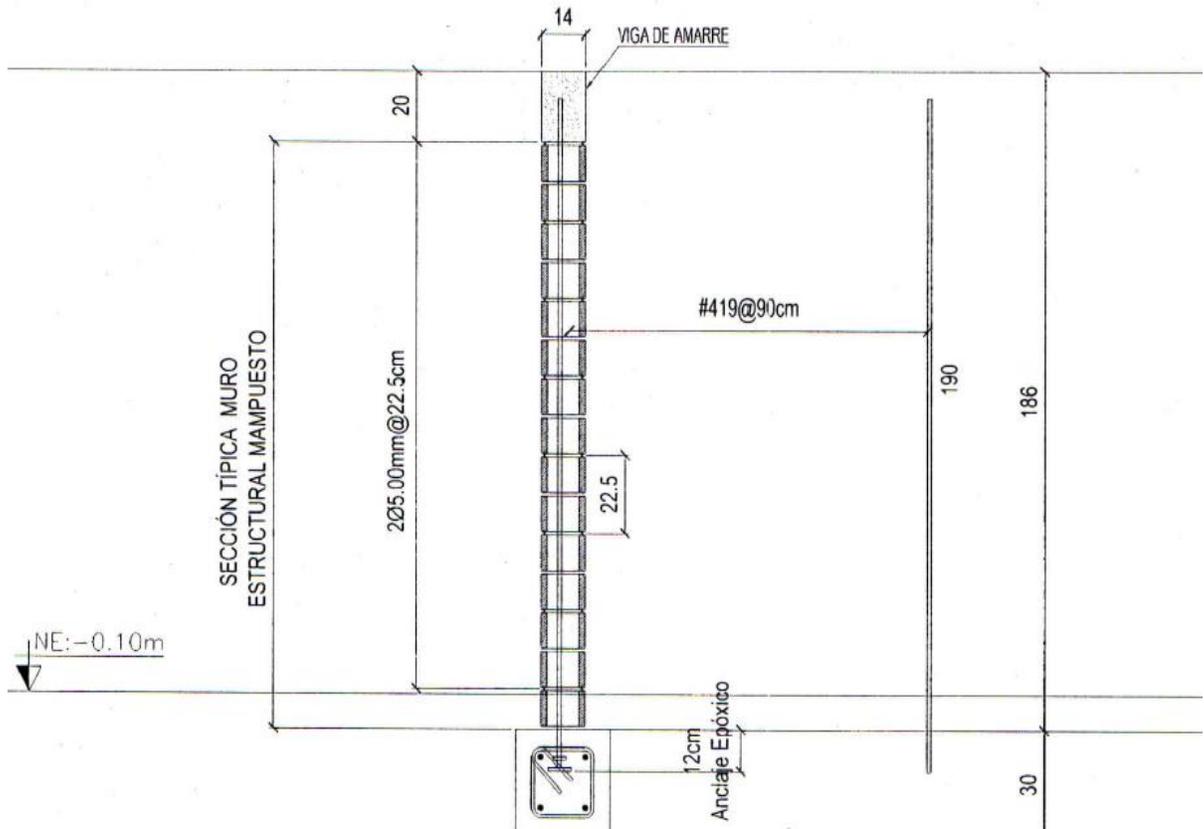
La construcción de los muros se realizó tal y como lo detalla el plano estructural.

Figura N° 55: Detalle estructural para muro en bloque..

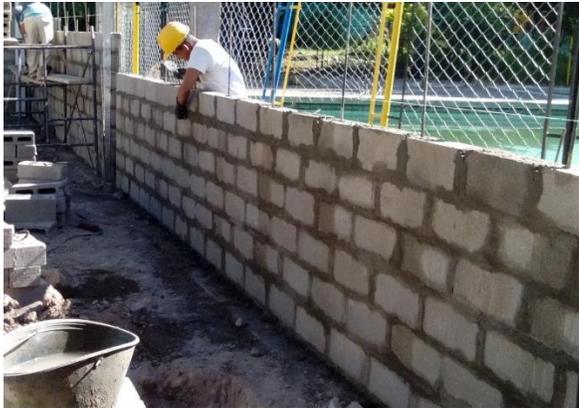
El muro estructural se construyó con 10 hiladas de bloques prebañados de 0.11 m x 0.39 m x 0.18 m en el tramo 2-5 del eje A para una altura de 1.9 m , en los muros perimetrales de las salas de cirugía es decir el tramo 1-2 de los ejes A y B y el eje 1 se levantaron 13 hiladas con bloques de igual dimensión completando una altura de 2.5 m. El espesor del mortero de pega fue de aproximadamente 0.015 m. (Ver figura N° 56).

Figura N° 56: Construcción muro estructural.

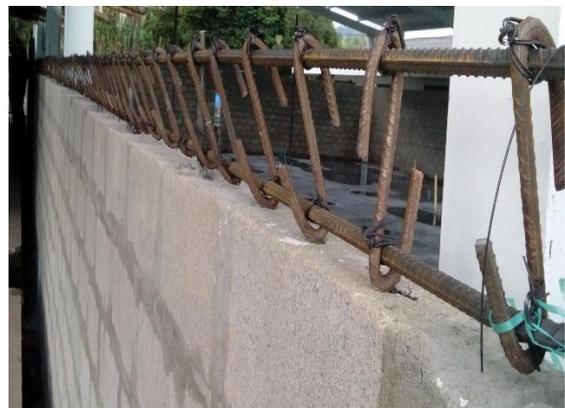
Para el refuerzo vertical se ubicaron dovelas de $\frac{1}{2}$ " cada 0.9 m en los espacios de los bloques y en longitudes de 2.1 m y 2.6 m para cada altura del muro, teniendo en cuenta que este refuerzo debía acoplarse a la viga de amarre que se construyó longitudinalmente sobre el muro estructural. Para la viga de amarre se utilizaron 2

barras longitudinales de $\frac{1}{2}$ " de 6 m con traslape de 0.7 m y estribos de $\frac{3}{8}$ " en S cada 0.15 m (Ver figura N° 57), posteriormente se fundió la viga longitudinalmente sobre el muro con un concreto preparado en obra de proporción 1:2:3.

Figura N° 57: Refuerzo viga de amarre.

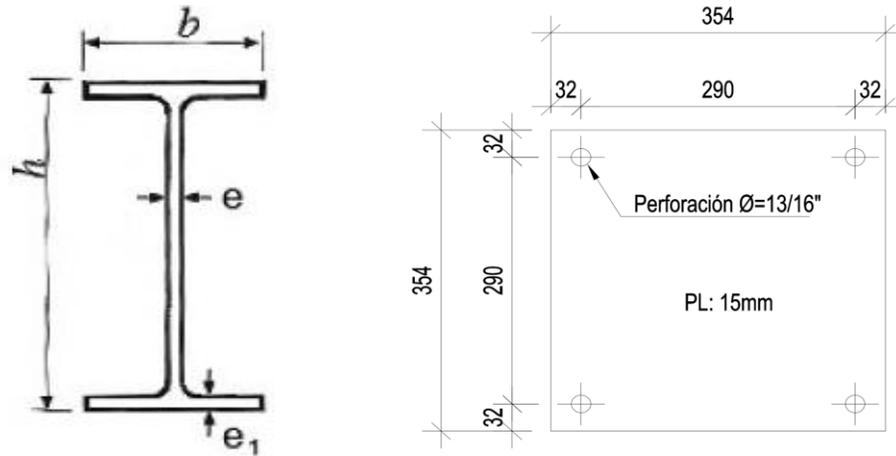
Los detalles y dimensiones de las columnas y de las platinas se pueden observar en la siguientes figura.

Figura N° 58: Detalle platina y seccion IPE 270

- $h (mm) = 270.00$
- $b (mm) = 135.00$
- $e (mm) = 6.60$
- $e_1 (mm) = 10.20$

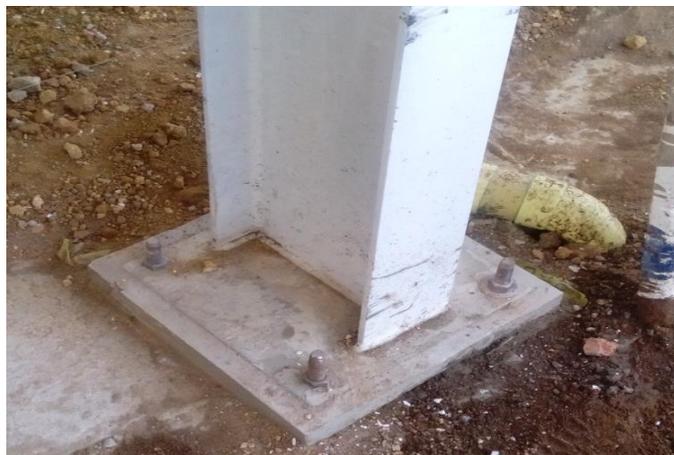
Para el acople de las platinas y el pedestal de la zapatas se preparó un relleno con mortero sin contracción para anclajes con Sika – Grout 212 preparado con una proporción 1:1, para esto se formaletearon las bases de las columnas a una distancia de 3 cm de cada extremo de la placa. (Ver figura N° 59).

Figura N° 59: Relleno entre platina y pedestal de la zapata.

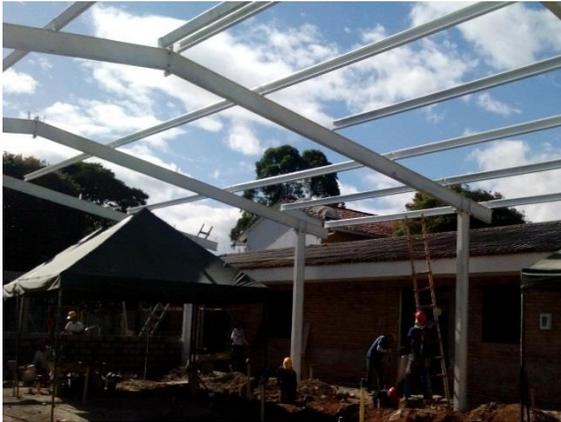
Luego se ensamblaron a las columnas 10 vigas metálicas en I con igual sección pero de 36.1 m de longitud. Se colocaron tensores, perlines, correas y riostras para la unión entre las columnas y las vigas, y para el soporte de la cubierta metálica de la unidad de cirugía (Ver imagen N° 60), la cual fue instalada sobre la estructura montada (Ver imagen N° 61).

Figura N°60: Montaje estructura metálica.

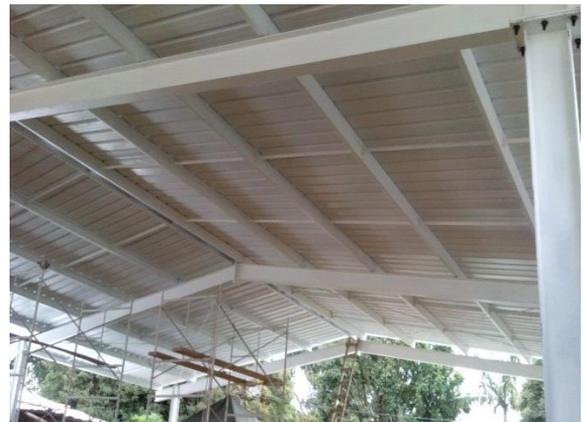
Figura N° 61: Cubierta terminada

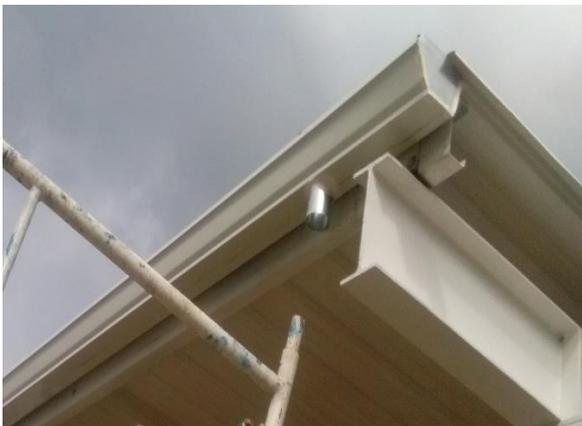
Por último se instalaron en los extremos longitudinales de la cubierta las canales para recolección de agua lluvia de las cuales se conectaron por medio de “soscós” bajantes en tubería PVC de 3” que transportaban el agua hacia los tubos de 6” que se tenderían en los ejes A y B. (Ver figuras N° 62 y 63).

Figura N°62: Canales.

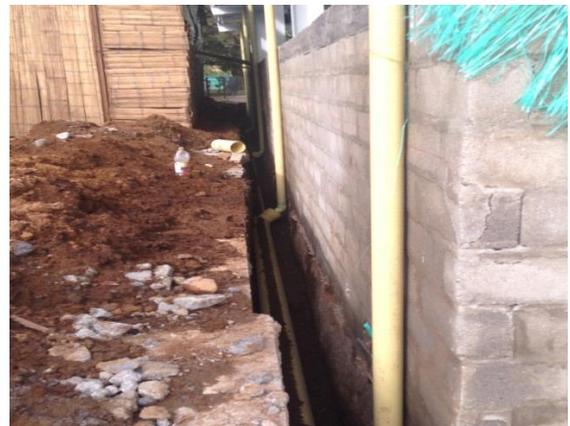
Figura N° 63: Bajantes de agua lluvia.

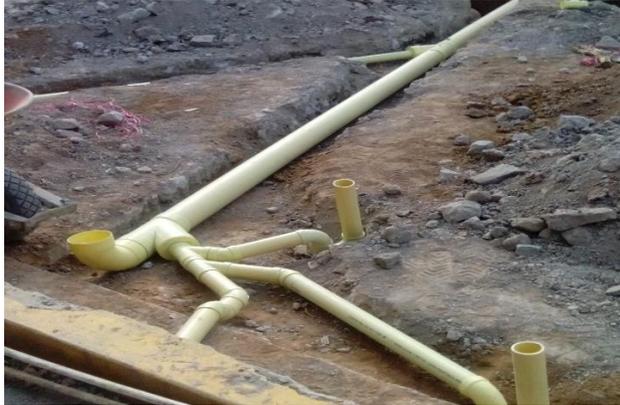
Figura N° 64: Tubería de 4" y 2" para sanitarios.

Luego de realizadas todas las excavaciones se instaló la línea principal de alcantarillado sanitario desde la cámara 1 hasta llegar a la cámara principal 3, con tubos colectores de 6" y con una pendiente del 1%. A continuación se realizó el tendido de las tuberías para los baños con pendientes entre 2 y 5 % así como el ensamble de los accesorios que forman la instalación. En los puntos sanitarios se utilizaron tubos de 4" de diámetro y en las duchas, lavamanos y sifones de 2" (Ver figura N° 64). Una vez instaladas las tuberías se procedió a fundir las cámaras 1 y 2 con sus respectivas cañuelas. (Ver figura N° 65).

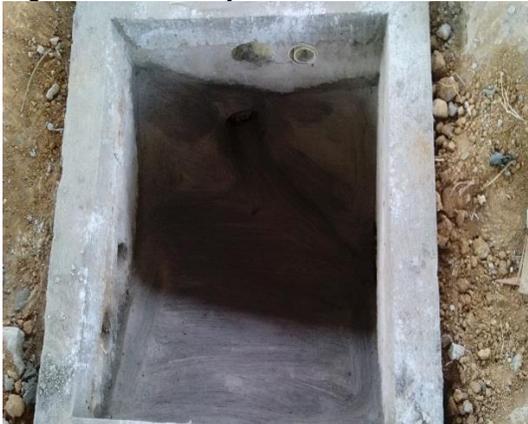
Figura N° 65 : Caja 1 con cañuela.

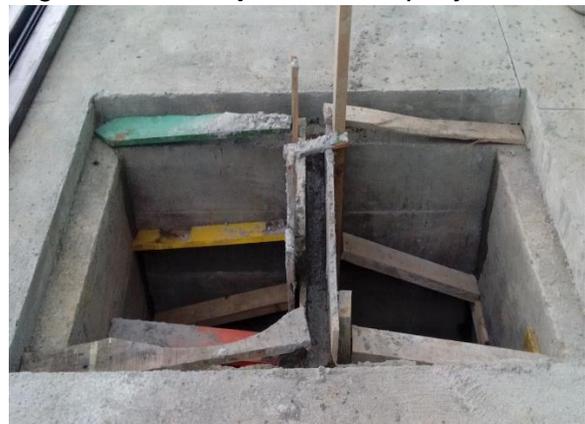
Figura N° 66 : Caja 3 con tabique y cañuela.

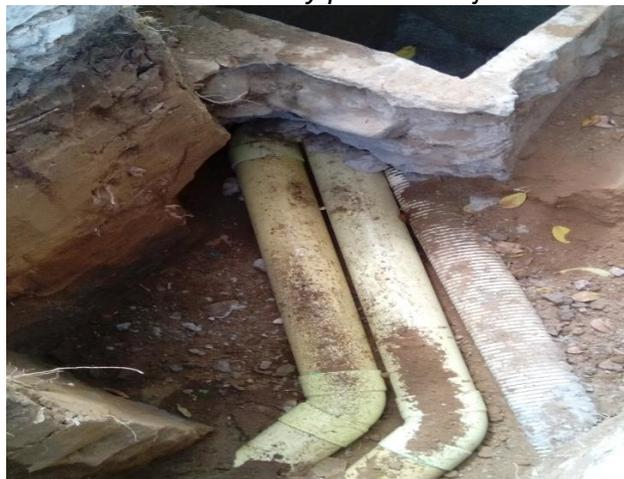
Durante la excavación se encontró una cámara de inspección la cual estaba conectada con el colector principal, entonces se determinó que las tuberías que conducen las aguas residuales y lluvias de la unidad se llevarían a dicha cámara. La excavación se realizó con una profundidad promedio de 1.8 m, a igual profundidad se construyó una cámara de cambio de dirección ya que el trayecto desde la cámara 3 hasta la encontrada no era recto. La tubería instalada para aguas lluvias y residuales fue de 6" con pendiente de 1 %. (Ver figura N° 67).

Figura N° 67 : Conexión de tubería residual y pluvial a caja encontrada.

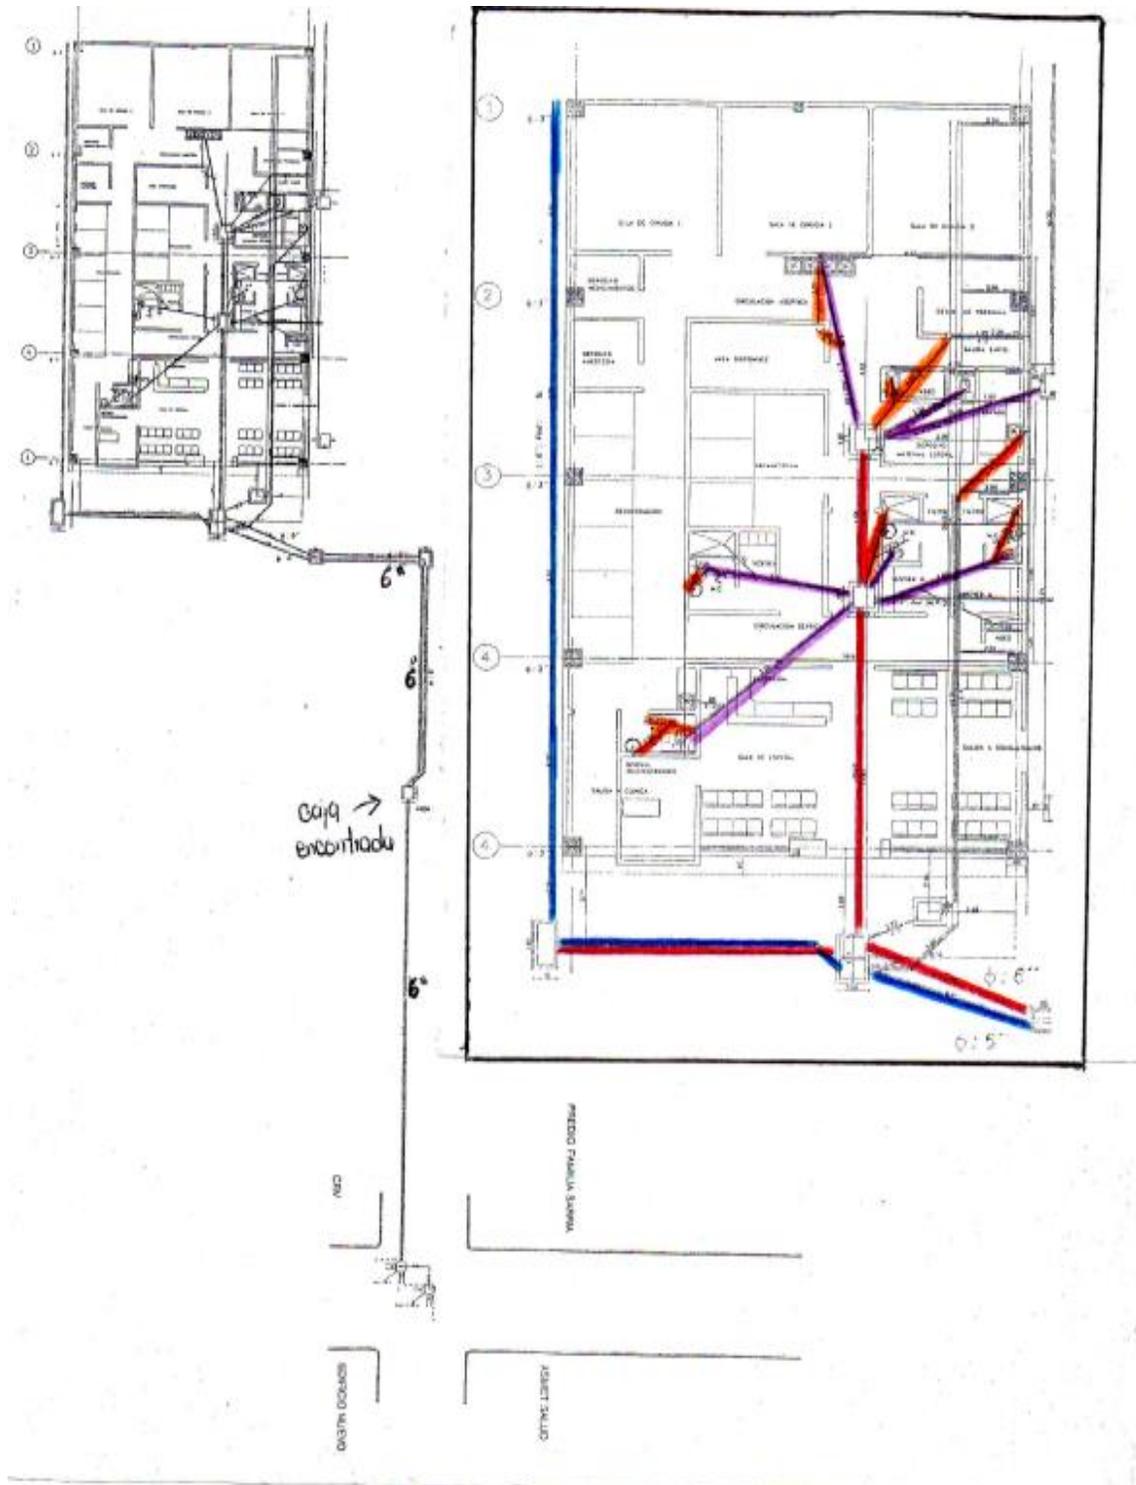
Figura N° 68 : Diseño Hidrosanitario.

Las labores como pasante durante este proceso se centraron en la verificación de los alineamientos de las tuberías así como su correcta ubicación, el chequeo de las pendientes según el plano de diseño y la revisión de la construcción de cámaras de inspección.

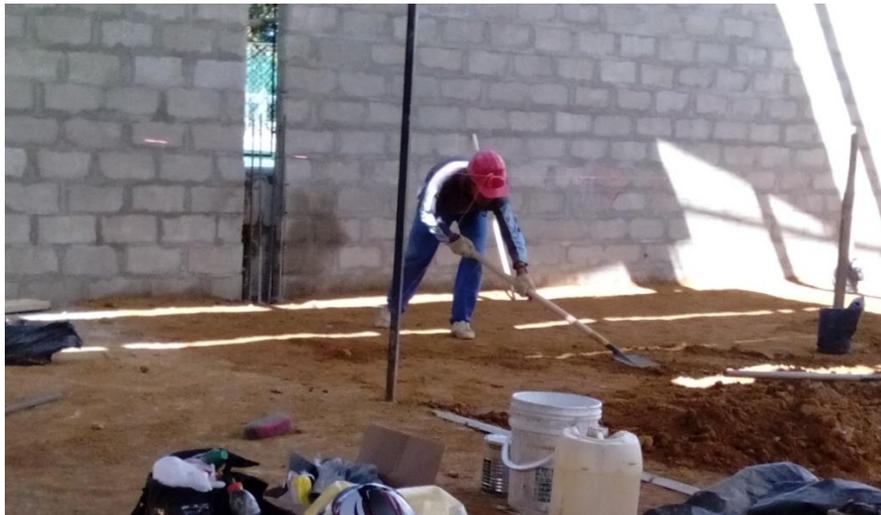
Luego de concluir la instalación y el tendido de tuberías sanitarias y pluviales, se realizó un relleno de 3 cm de espesor con tierra amarilla el cual se compacto con pisón, esto con el fin de que el nivel de losa de la unidad de cirugía coincidiera con el nivel 0 de la Clínica Reina Victoria. También se utilizó como colchón de soporte para que la tubería de agua potable y eléctrica no estuviera expuesta, ya que en el nivel de excavación el suelo podía causar daños en estas tuberías.

Figura N° 69 : Relleno con tierra amarilla.

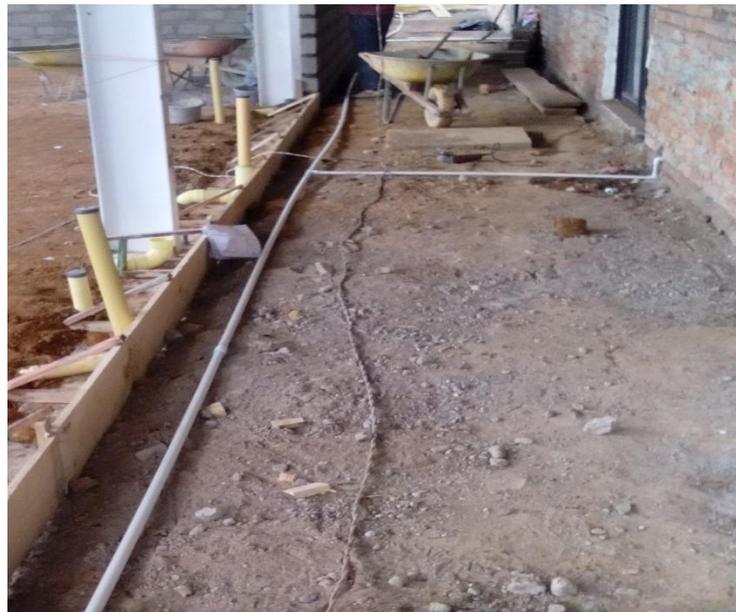
Figura N° 70 : Tubería de agua potable.

constructora. Luego se localizaron los puntos en el interior de la unidad de cirugía en donde se requería el suministro de agua potable, y a partir de estos se realizaron las conexiones con tubería de $\frac{3}{4}$ " a la red ubicada longitudinalmente en el pastillo, verificando las distancias, alineamientos y cotas establecidas en el plano.

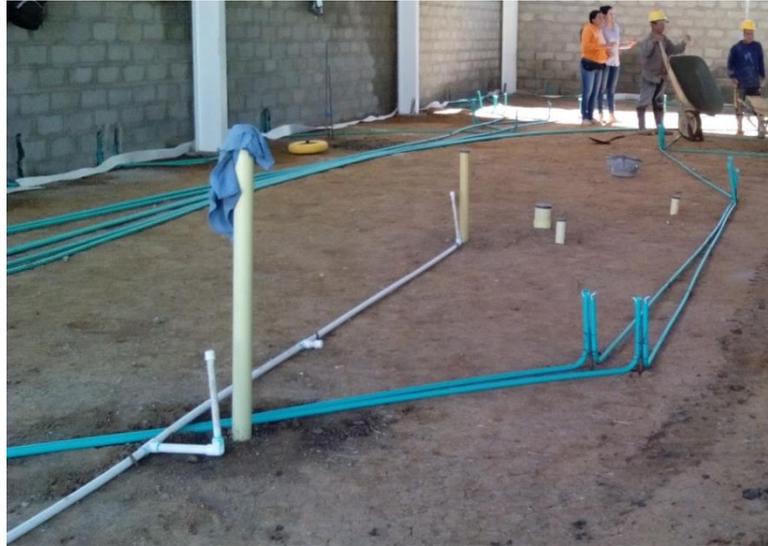
Figura N° 71 : Tendido de tubería de red electrica.

Teniendo en cuenta la información suministrada por los planos arquitectónicos, se realizó el diseño y la distribución del circuito eléctrico que alimentaría al área del proyecto, determinando los puntos de ubicación de los equipos quirúrgicos con los que se debe tener especial cuidado, así como los sitios donde se requiere iluminación, interruptores, tomacorrientes, tablero de distribución y en general en todos los elementos que forman la dotación eléctrica. Su instalación se hace en los muros y en el piso nivelado antes de fundir la losa, por ello se debe chequear

que todos los puntos estén ubicados de acuerdo a los diseños de los planos eléctricos.

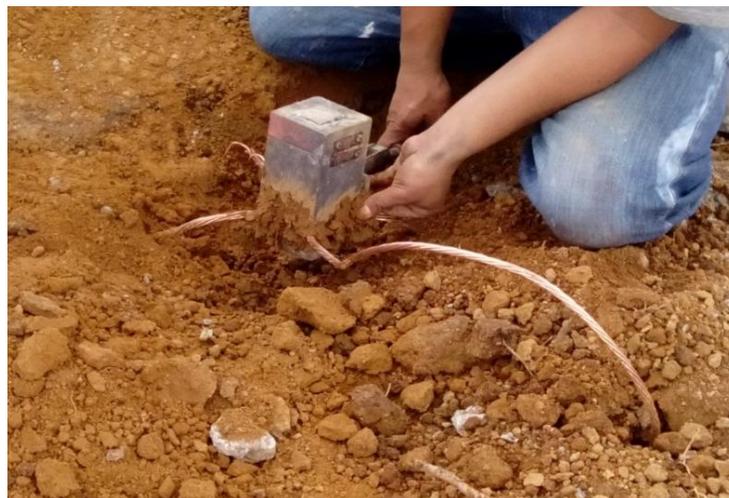
Figura N° 72 : Instalación de malla tierra.

También se enterró un circuito de cobre desnudo # 2 para evitar que durante la circulación de corrientes de falla a tierra debidas a problemas de aislamiento o de operación del pararrayos, se produzcan potenciales peligros y daños al personal y al equipo quirúrgico.

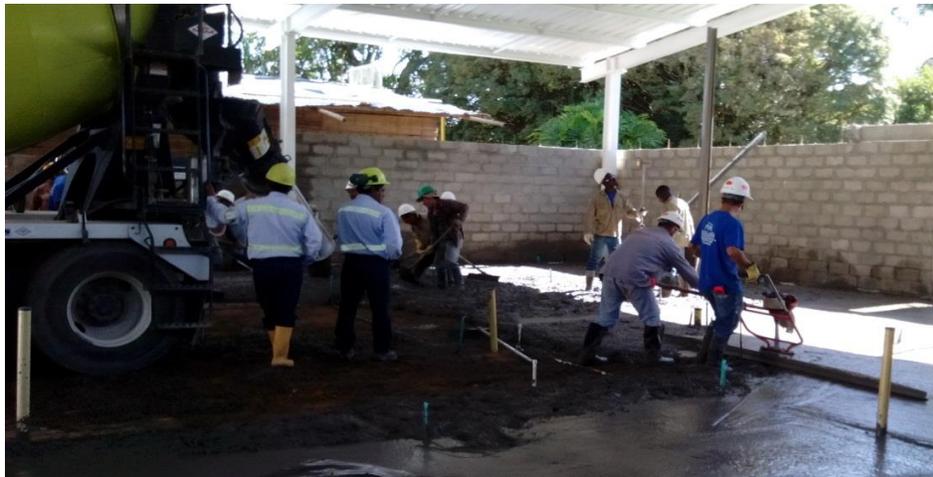
Figura N° 73 : Vaciado del concreto.

Para la fundición de la losa se utilizó un concreto premezclado de 3000 PSI y de tamaño máximo 1". La mezcla fue transportada hasta la obra en mixers que se ubicaban en la zona perimetral del lote. Al inicio el concreto era recibido por buggies los cuales transportaban la mezcla hacia los lugares a los que no podía acceder el camión mezclador debido al tendido de redes eléctricas, e hidrosanitarias existentes. Luego se ubicó el camión en la parte central del lote, previniendo que no causara daños a la estructura montada, instalando en la tolva

de descargue unas continuidades que permitían que el concreto llegara directamente al suelo. (Ver figura N° 73).

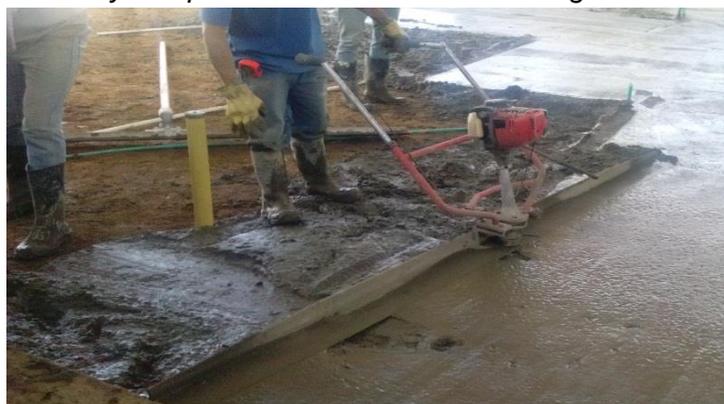
Figura N° 74 : Extendido y compactación del concreto con regla metálica.

A medida que los trabajadores iban esparciendo la mezcla, un operador de Sorellanza con ayuda de una estación laser indicaba los niveles y el espesor requerido para la fundición de la losa, luego se extendía el concreto con una regla metálica de 3.4 m de largo la cual ajustaba de acuerdo a la información recibida del láser la planicidad y el espesor de la losa con una tolerancia máxima de +/- 1 cm, además se garantizaba la compactación de la mezcla con una sola pasada sobre el concreto fresco. (Ver figura N° 74).

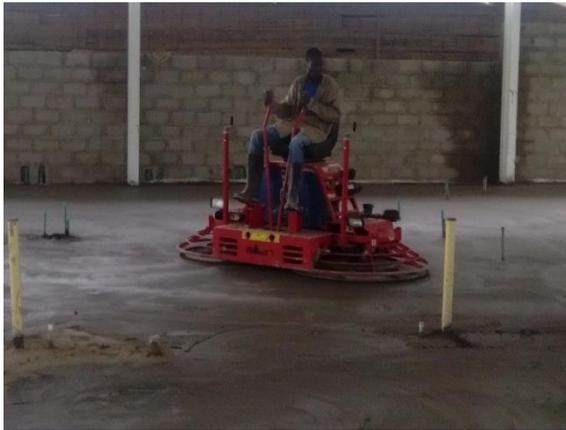
Figura N° 75 : Pulimiento de la losa.

Una vez se terminó la fundición de la losa, se roció una capa de 5 mm de cemento portland y luego se realizó el proceso de pulimiento de la losa con una destronadora que prepara la superficie para el sistema hiperfloor que se aplicará (Ver figura N° 75), posteriormente se realizó el corte de las juntas para la dilatación del concreto. (Ver figura N° 76).

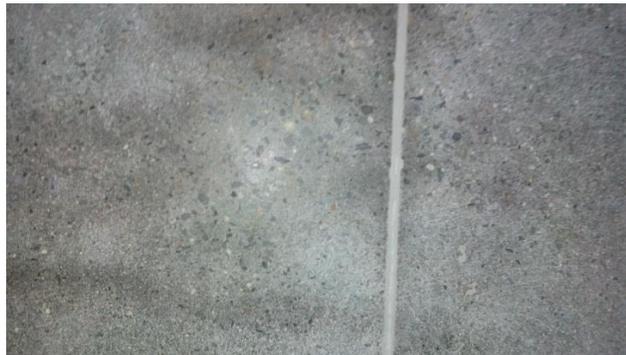
Figura N° 77: Losa con grano expuesto.

Inicialmente se realizó el destroncado o salpimiento de la losa, proceso por el cual se retiran los excesos y residuos, luego se aplicó Vulkem térmico 45 SSL para sellar las juntas de la losa y evitar que se llenen de residuos, a continuación se volvió a pulir la losa con la destronadora que en su base cuenta con silicatos

diseñados especialmente para proporcionar al concreto una superficie homogénea y resistente al desgaste, para esto se riega sobre la losa una solución de silicato de potasio o Hiperhard que se encarga de endurecer la capa superior. Se hace un desbaste densificado del concreto, acoplado a la destroncadora resinas diamantadas metálicas que exponen el grano de acuerdo a los exigencias del proyecto, si se desea que las piedras queden más expuestas se utilizan diferentes número de diamantes (Ver figura N° 77). A continuación se eliminan los rallados del paso anterior utilizando diamantes más finos.

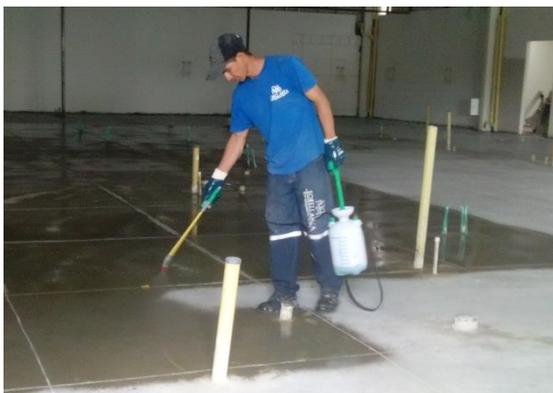
Figura N° 78: Aplicación de ácido.

Por último se satura sin excesos el piso con un ácido que se encarga de abrir los poros para el brillo de la losa (Ver figura N° 78), el cual se realiza con unas resinas diamantadas de numero 3000.

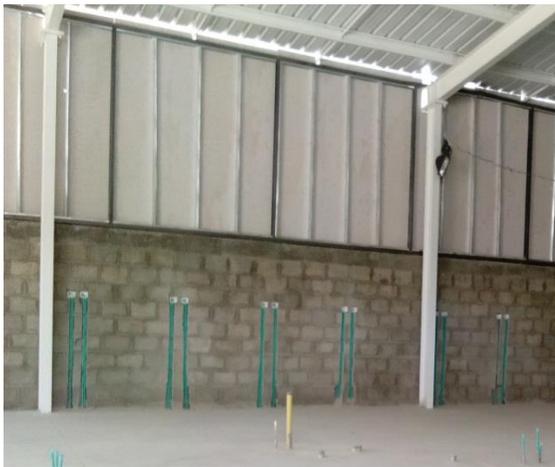
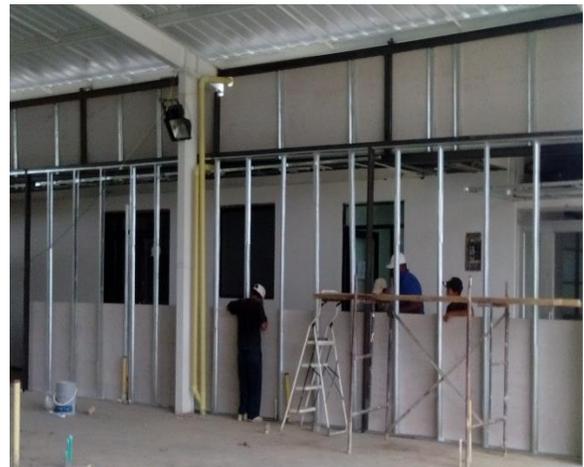
Figuras N° 81 y 82: Estructura liviana en muros perimetrales.

Primero se instalaron perlines y parales en lámina para la estructura de soporte. A continuación se fijaron láminas de superboard de 2.44 m x 1.2 m en los muros de

los baños y en el contorno de la unidad, debido a que estos se encuentran expuestos al agua y a la humedad, para los demás muros internos se instalaron láminas de igual dimensión en panel yeso. Las uniones entre las láminas se afinaron con estuco panel y mastic. En seguida se estucaron los muros para aplicar la pintura en los muros internos y el graniplast en los muros del contorno.

Durante los 28 días en los que la losa adquiría su resistencia total, por recomendación de la empresa Sorellanza no se realizaron trabajos en el interior de la unidad de cirugía, por esta razón durante este periodo solo se levantaron los muros perimetrales referentes a la fachada, al muro en el tramo 2-5 del eje B, y al complemento para los muros en mampostería estructural de los ejes A, 1 y del tramo 1-2 del eje B.

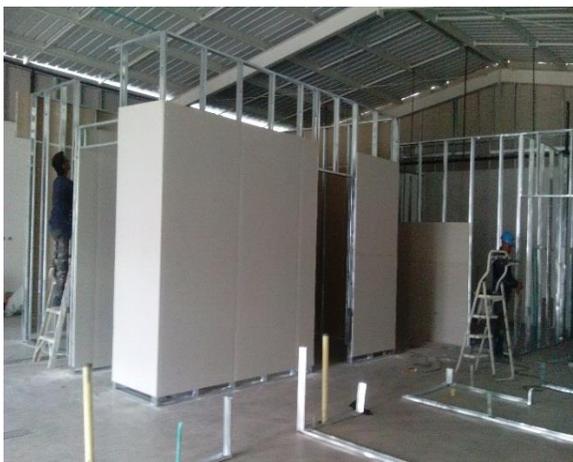
Figura N° 83 : Divisiones muros internos. fachada.

Pasado los 28 días y luego de efectuarse el acabado del concreto pulido se realizó el levantamiento de muros en estructura liviana en el interior de la unidad de cirugía, basándose en el diseño arquitectónico y en la localización de los puntos eléctricos y sanitarios instalados. De esta manera se delimitaron las salas de cirugía, cuartos de recuperación, baños, recepción y demás módulos diseñados para el funcionamiento del centro quirúrgico.

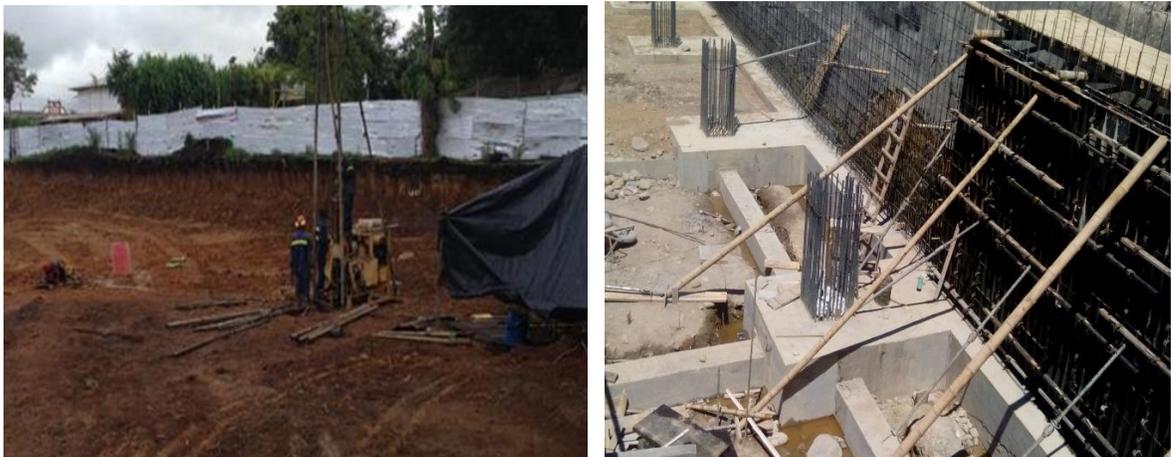
Figura N° 85 y 86: Estado del proyecto antes y despues del periodo de pasantia.

Cuando se inició el periodo de pasantía, en el proyecto Clínica Reina Victoria se habían adelantado hasta el momento la excavación y el retiro del material sobrante desde la superficie o nivel cero hasta aproximadamente 2 m de profundidad para luego llegar a los 3.5 m señalados en el diseño de la cimentación de la obra, también se había realizado el cerramiento del lote con polisombra y lámina galvanizada de una altura de 2 m.

Cuando se termino dicho periodo, en la obra se habían construido por completo los 35 caissons de cimentación de 2.2 m de diámetro y profundidad variable entre 5.45 y 7.35 m, así como las vigas muro, vigas de cimentación y cabezales; entre tanto para el muro de contención se alcanzo a instalar totalmente el castillo de refuerzo y a colocar la formaleta metálica en un lado del perímetro del lote. En las imágenes N° 86 y N° 87 se observa el progreso desde el inicio hasta el termino de la práctica como pasante en la cimentación del proyecto.
