UNIVERSIDAD DEL CAUCA
FACULTAD DE INGENIERÍA CIVIL
DEPARTAMENTO DE CONSTRUCCION

INFORME FINAL DE PRÁCTICA PROFESIONAL PARA OPTAR POR EL TÍTULO DE INGENIERA CIVIL

PARTICIPACION COMO AUXILIAR DE INGENIERIA CIVIL EN LA CONSTRUCCION DE LA CLINICA REINA VICTORIA EN EL MUNICIPIO DE POPAYÁN - CAUCA

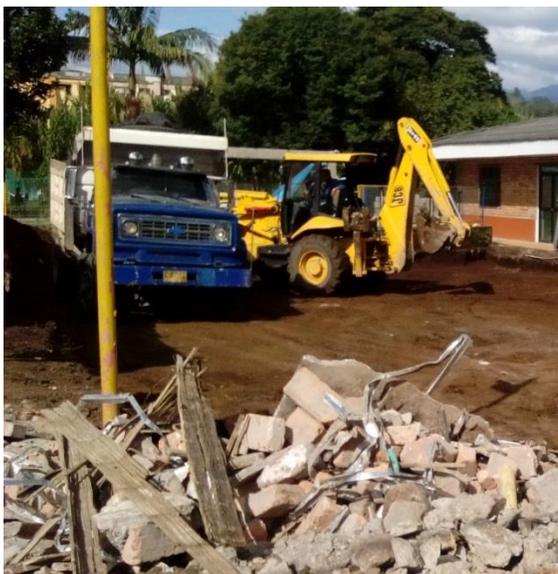
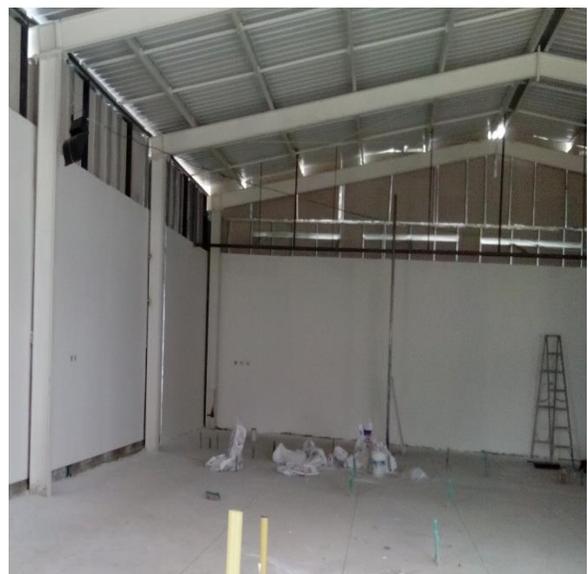
Figura N° 87 y 88 : Estado del proyecto antes y después del periodo de pasantía.

Una vez reposaron en obra los planos del diseño estructural y de cimentación de la unidad de cirugía, se inició con la demolición del salón de actos y de 4 unidades sanitarias que hacían parte de la institución educativa que anteriormente funcionaba en el predio, esto aproximadamente dos semanas después de iniciar el tiempo de práctica. Luego del retiro de escombros se comenzó a realizar el movimiento de tierra a una profundidad promedio de 0.8 m desde el nivel de la losa proyectada.

Una vez terminado el tiempo establecido, en la unidad de cirugía se había construido por completo la cimentación, el tendido de la tubería hidrosanitaria y eléctrica, el montaje de la estructura incluyendo columnas, vigas, muros estructurales, muros livianos, cubierta, así como la losa y parte de los acabados en pintura.

El progreso constructivo del proyecto se observa en las siguientes imágenes.
