**TRABAJO DE GRADO EN MODALIDAD PASANTÍA
AUXILIAR EN DISEÑO Y SUPERVISIÓN ESTRUCTURAL**

UNIVERSIDAD DEL CAUCA
FACULTAD DE INGENIERÍA CIVIL
DEPARTAMENTO DE ESTRUCTURAS
PROGRAMA DE INGENIERÍA CIVIL
POPAYÁN
2016

Informe final de práctica profesional para optar al título de:
Ingeniera Civil

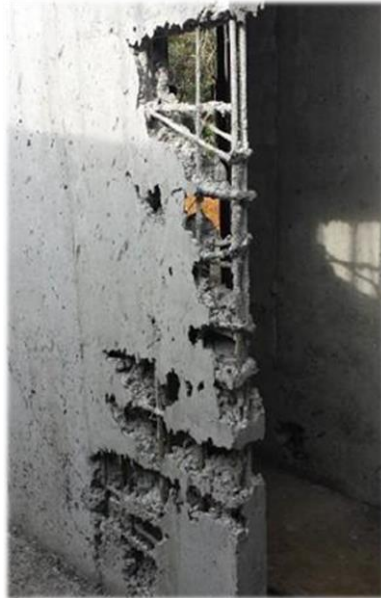
Resulta importante resaltar que en las fundiciones de los apartamentos anteriores al mes de diciembre, se presentaron vacíos u hormigueros de gran proporción en los muros, ocasionando que se comprometiera la resistencia de los elementos. Los

vacíos u *hormigueros*¹² se concentraron en los extremos y esquinas de los muros, lugares que se encontraban próximos a los puntos de instalaciones eléctricas y donde había mayor densidad de aceros.

Figura 5-6. Hormiguero sobre el extremo de un muro fundido en el primer piso.
Fuente: HyC Estructural Colombia S.A.S.

Los defectos constructivos producidos en los meses anteriores al mes de diciembre se subsanaron de acuerdo a las recomendaciones del ingeniero calculista del proyecto, quien determinó cambiar la posición de los aceros con el fin de evitar la acumulación del concreto sobre estos, y para ello dispuso cortar ciertas varillas seleccionadas y anclar nuevas en posiciones adecuadas utilizando adhesivo epóxico *EPCON G5*¹³.

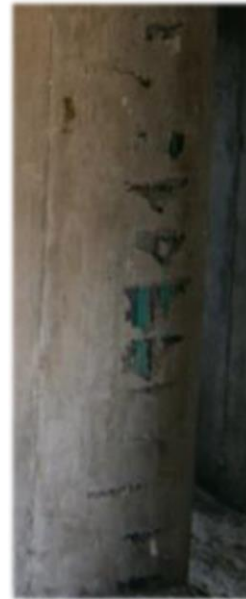
Figura 5-7. Hormiguero por congestión de instalaciones eléctricas en el primer piso.
Fuente: HyC Estructural Colombia S.A.S.:

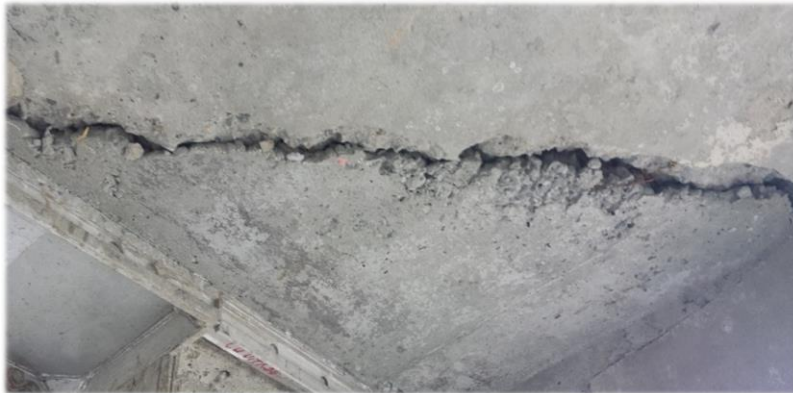
*Figura 5-8. Grieta generada por junta de fundición durante el mes de diciembre.
Fuente: Propia.*

- Disminuyeron la cantidad de hormigueros pero se generaron fisuras, grietas y *burbujas*¹⁴ en la superficie de los muros.
- Retrasos en el suministro del concreto que no permitía avanzar de manera fluida con la fundición de los apartamentos.
- Conflictos respecto al acatamiento de las normas de seguridad industrial, ya que, algunos operarios prescinden de la utilización del arnés y otros, lo utilizan de manera inadecuada.

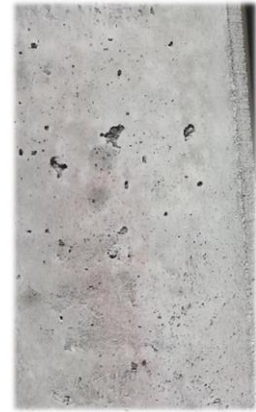
*Figura 5-9. Detalle de porosidad sobre un muro fundido en diciembre.
Fuente: Propia.*

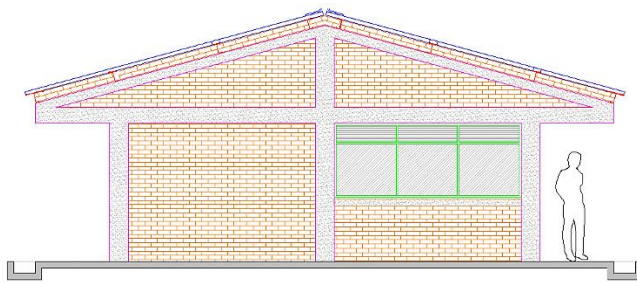
Figura 5-19. Fachada principal.
Fuente: Planos del proyecto

El restaurante cuenta con un solo piso de altura 2.45, tiene 6.85m de ancho y 15.75m de largo. Refiere un área de alimentación de 74.85m², un área de preparación de alimentos de 13.78m², un área de almacenamiento de 2.48m² y un baño.

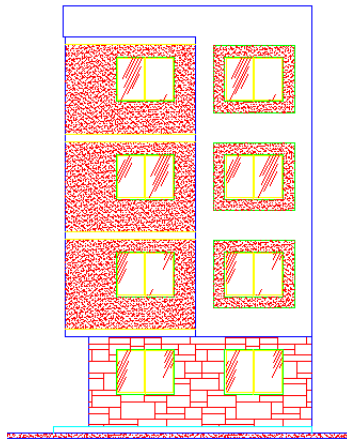
Figura 5-37. Fachada principal.
