PASANTE AUXILIAR DE INGENIERÍA EN LA ENTIDAD “OCCIVILES S.A”

**Proyecto de trabajo de grado para optar por el título de Ingeniera Civil
Modalidad pasantía**

La obra a ejecutar por parte de la empresa es la reposición de un colector combinado ubicado en el barrio María Oriente en la ciudad de Popayán.

ACTIVIDAD: Reposición de colector combinado.

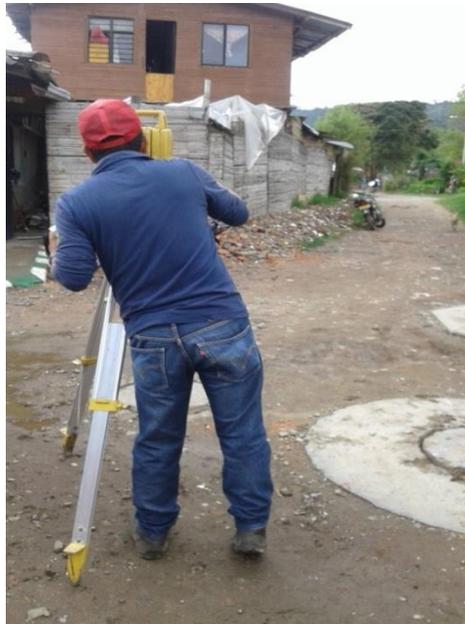
Se delegó a una comisión de topografía las labores de localización y replanteo de las conducciones de alcantarillado con equipo de precisión para así dar inicio a la obra, actividad en la cual la pasante estuvo presente supervisando la correcta localización de acuerdo a los planos.

Fotografía 3. Levantamiento topográfico Fuente: Tomada por la pasante

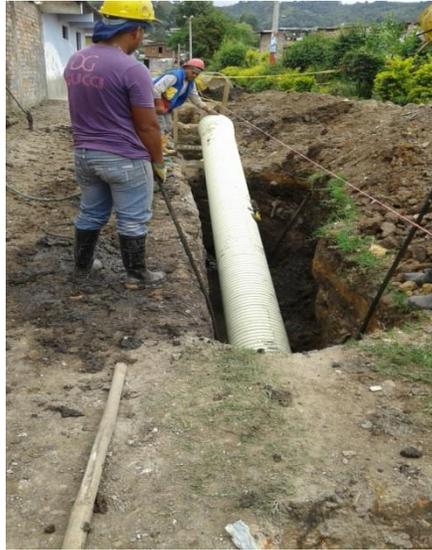
Debido al imprevisto mencionado en el ítem anterior, la pasante sugirió la utilización de un equipo de bombeo con el fin de mantener las excavaciones razonablemente libres de agua durante la instalación de la tubería, lo cual facilitó el proceso y evitó la flotación de la tubería en la zanja.

Para el almacenamiento de herramientas, equipos y la tubería se dispuso de un lugar cubierto y no expuesto a la intemperie, con lo que se garantiza el buen estado de la tubería instalada.

Fotografía 4. Instalación de tubería PVC Fuente: Tomada por la pasante

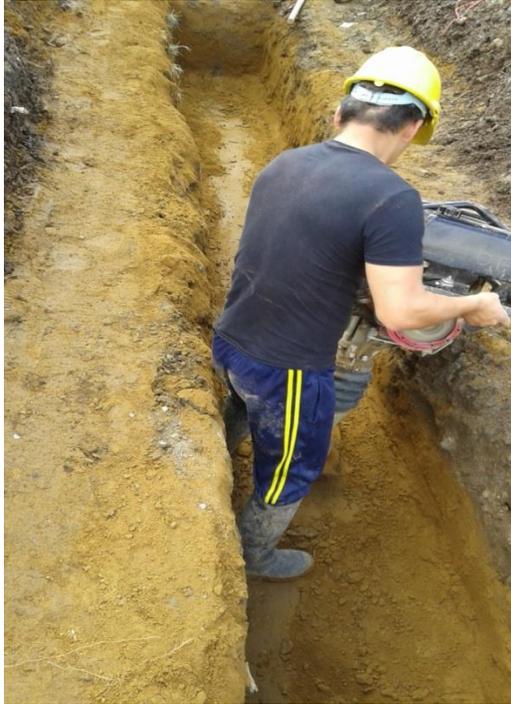
Además inspeccionó el proceso constructivo para los rellenos, de tal manera que se extendieran capas sensiblemente horizontales menores de 0,20m de espesor, se desmenuzaran los terrones que pudiesen existir antes de compactar y que la primera capa de 0,15m de espesor por encima del tubo instalado se hiciera manualmente con un pisón, para evitar daños en el mismo.

La zona en la que se realizó la reposición no estaba dotada de carpeta asfáltica ni ningún tipo de estructura de pavimento, por lo cual se suministró una capa de 0,15m de espesor en un material granular con las características de una subbase, proceso que fue supervisado con los mismos criterios que para los rellenos en material limo-arcilloso.

Fotografía 5. Relleno mecánico Fuente: Tomada por la pasante

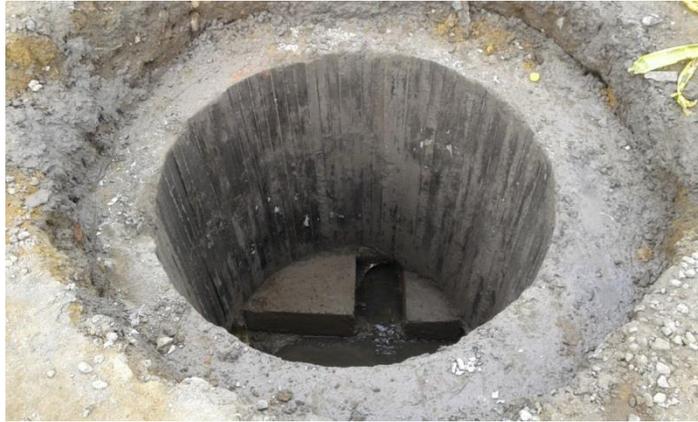
La pasante, en el proceso de construcción de las cámaras de inspección revisó que estas tuvieran los diámetros internos y externos adecuados, 1,6m y 1,2m respectivamente, supervisó que el concreto utilizado se mezclara en las proporciones adecuadas, que no tuviera agua libre al sacarlo de la mezcladora y elaboró los especímenes cilíndricos para realizar el ensayo de resistencia a la compresión del concreto, siguiendo el procedimiento establecido en la NTC-550 de la siguiente manera: 2 cilindros de muestra por cada cámara, de diámetro igual a 15cm y de altura igual a 30cm, 3 capas de concreto con 25 apisonadas cada una.

Fotografía 6. Cámara en concreto Fuente: Tomada por la pasante

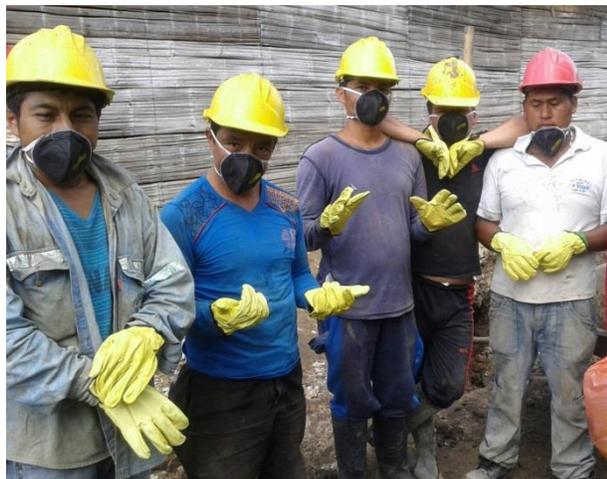
Las condiciones de la obra, también deben ser tales que garanticen el bienestar físico para el personal que labora en ella y que no perjudiquen su vida o salud, razón por la cual la pasante revisó diariamente que los trabajadores portaran adecuadamente los implementos de seguridad tales como casco, guantes, gafas protectoras y tapones para los oídos, además reportó a las personas encargadas de la seguridad social y de riesgos profesionales de la empresa, el ingreso de nuevos trabajadores para que se hiciera la respectiva afiliación.

Fotografía 7. Dotación de implementos de seguridad Fuente: Tomada por la pasante
