**PRÁCTICA PROFESIONAL DE INGENIERÍA CIVIL EN LA CONSTRUCTORA M&L  
GROUP S.A.S. PARA LA CONSTRUCCIÓN DE LA CLÍNICA REINA VICTORIA**

**UNIVERSIDAD DEL CAUCA  
FACULTAD DE INGENIERÍA CIVIL  
PROGRAMA INGENIERÍA CIVIL  
DEPARTAMENTO DE CONSTRUCCIÓN  
POPAYÁN (CAUCA)  
2017**

**INFORME FINAL DE PRÁCTICA PROFESIONAL PARA OPTAR POR EL TÍTULO DE  
INGENIERO CIVIL**

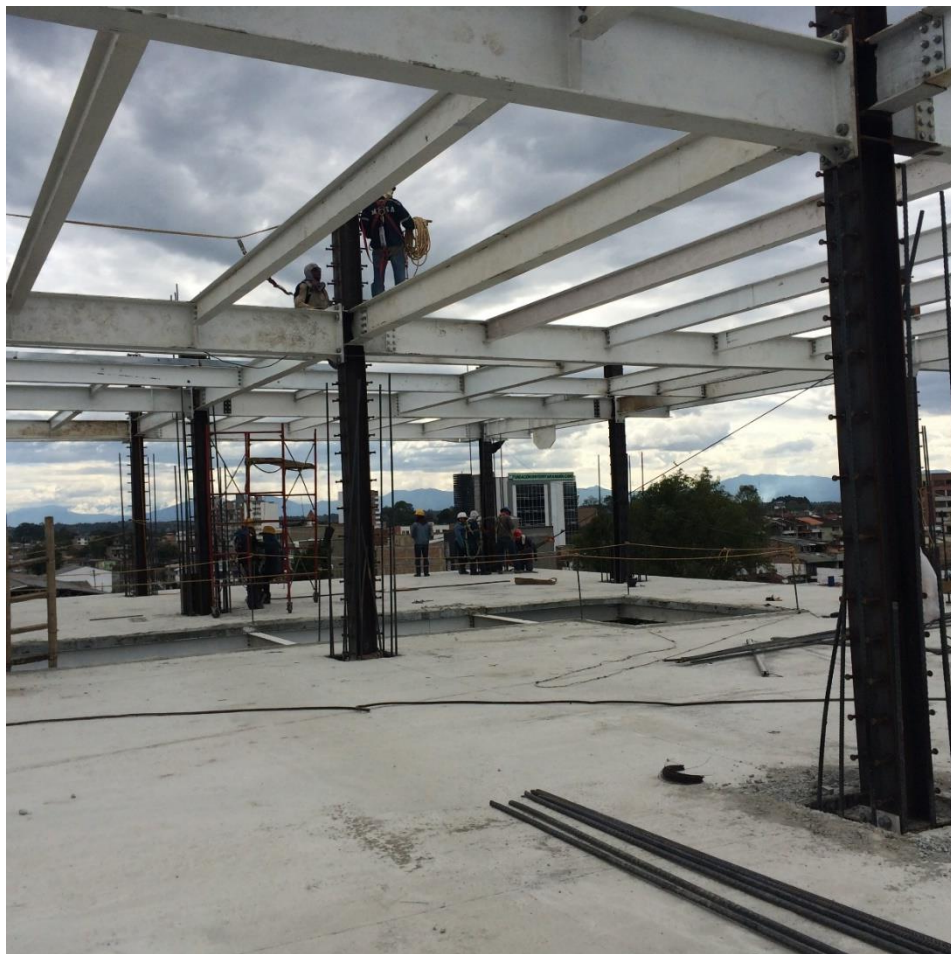
**Figura 5.** Estado de la obra, 20 Nov 2016.

A continuación, se puede constatar gráficamente lo anteriormente dicho:

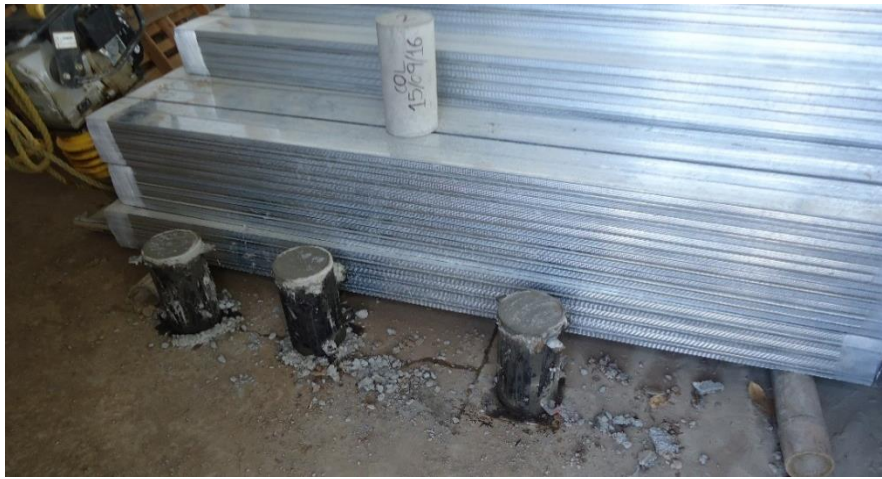
**Figura 8.** Cilindros de concreto para ensayo a compresión.

**Nota:** Estos cilindros de ensayo fueron debidamente desencofrados, marcados y registrados para llevar el control de resistencias en cada fundición.

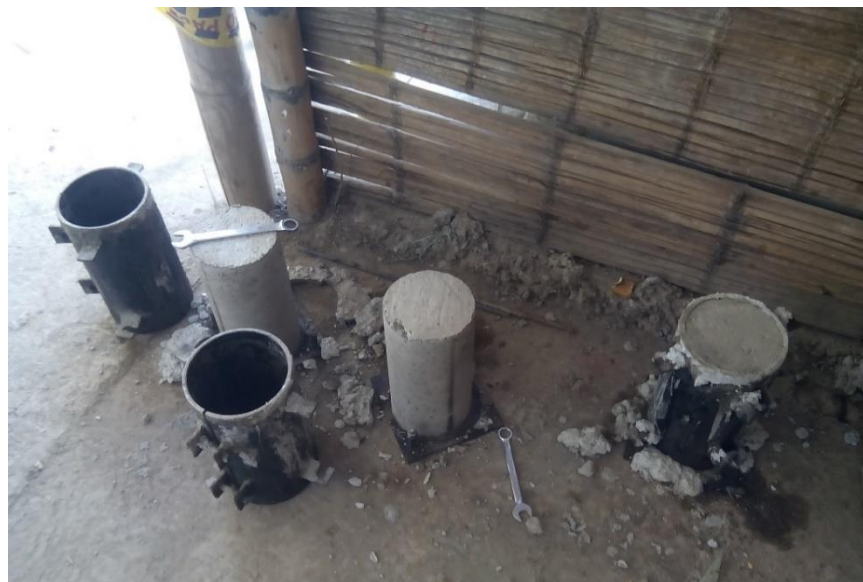
**Figura 9.** Desencofrado de cilindros de concreto para ensayo a compresión.

Las muestras fueron removidas de su molde en un tiempo de 24 horas después de su elaboración y el almacenamiento se llevó a cabo por inmersión en agua debidamente saturada con hidróxido de calcio según la norma INV E-402 07.

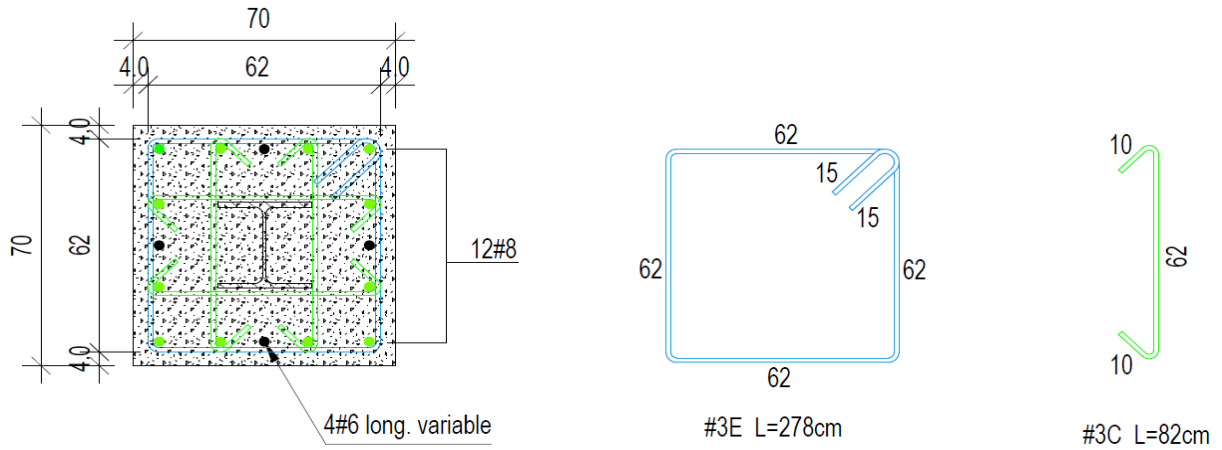
**Figura 11.** Refuerzo transversal de las columnas 70 x 70.

- A continuación se describe el refuerzo de las columnas de 70 x 70 cm:
  - Estribos con barras #3 cada 10 cm y 2.78 metros de longitud con ganchos de 15 cm.
  - Dos estribos en cada dirección con barras #3 cada 10 cm con longitud de 82 cm con gancho de 10 cm.
  - Estribos en los nudos soldados al alma de los perfiles cada 10 cm de 84 cm y 1.51 metros de longitud, con ganchos de 12 cm.
  - Cuatro barras #5, soldadas en el patín de las vigas que llegan al nudo.
  - 12 barras #7, longitudinales.

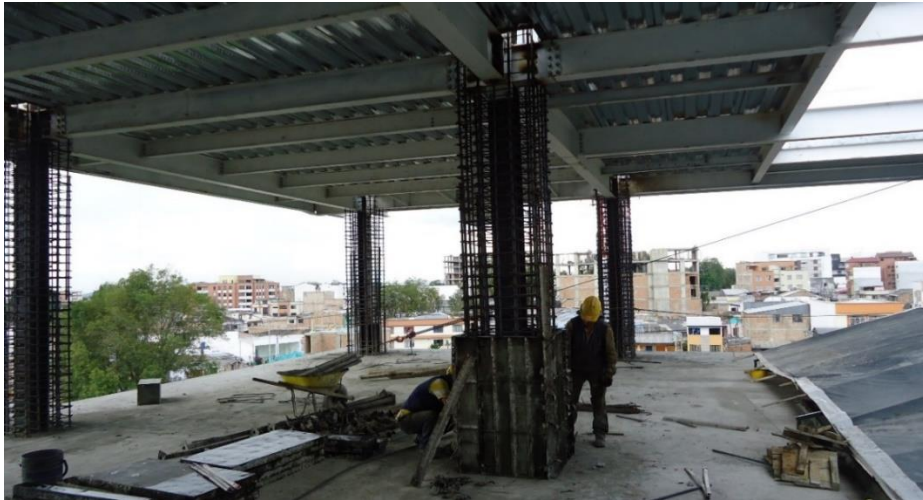
**Figura 18.** Colocación de la formaleta metálica en columna.

Para este proceso se empleo formaleta metalica que previamente a la instalación habia sido lubricada.

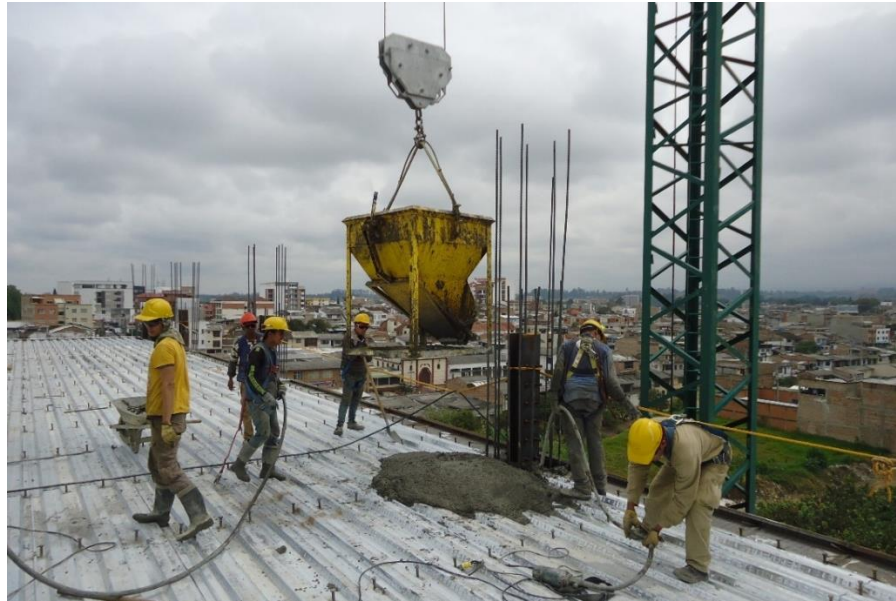
**Figura 21.** Elevación de concreto por medio de la torre grúa.

Como se observa en la anterior imagen, el concreto era transportado mediante la torre grúa, una vez vaciado se realizaba el vibrado interno con dos vibradores Bosh GVC 20-EX, y el vibrado externo con mazos de goma.

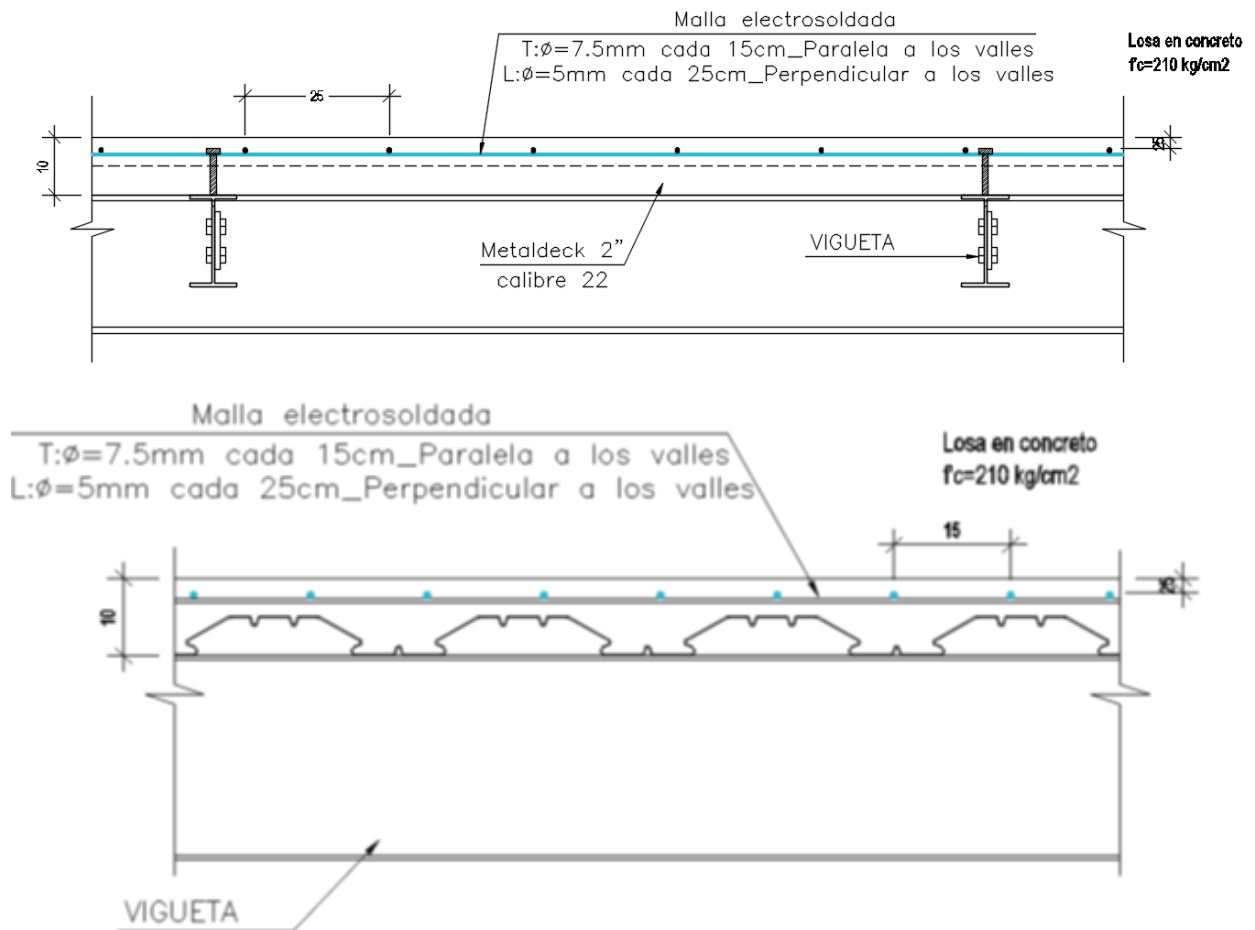
**Figura 25.** Corte longitudinal y transversal de la lámina colaborante.

Como refuerzo se empleó malla electrosoldada con grafiles de 7.5 mm cada 15 cm en el sentido principal del Meisadeck, y grafiles de 5 mm cada 25 cm perpendiculares al sentido del Meisadeck.

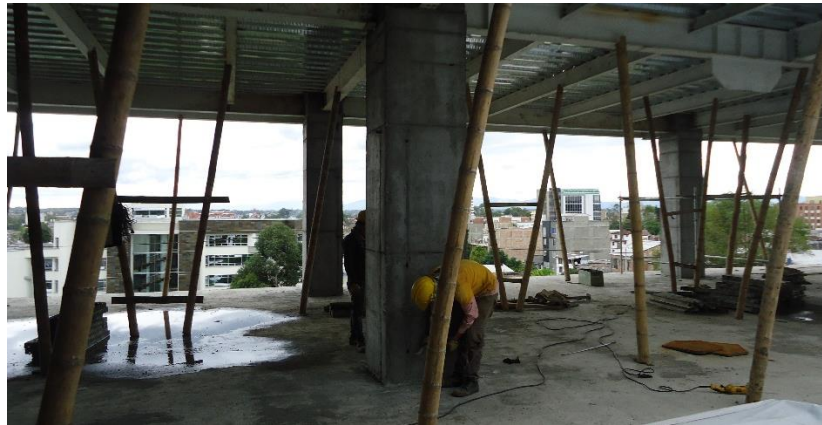
**Figura 26.** Apuntalamiento de las vigas y viguetas.

Se apuntalo el centro de luz de cada una de las vigas y a  $L/3$  de las viguetas del área a fundir, esto con el fin de prevenir deformaciones de dichos elementos con las cargas concentradas en el momento del vaciado, para realizar esta labor se empleo la guadua (ver figura 26).

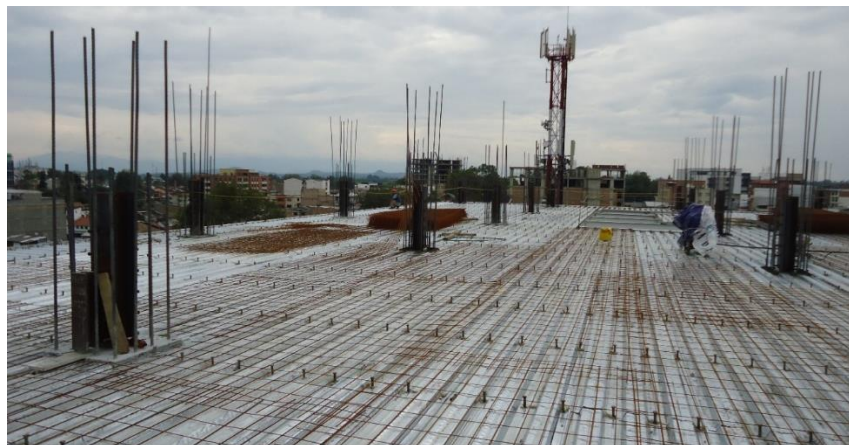
**Figura 27.** Colocación de malla electrosoldada para losa del sexto piso.

Las láminas de MeisaDeck son transportadas mediante el uso de la torre grúa e instaladas manualmente garantizando el traslapo entre láminas. Las láminas de Meisadeck se fijan a las vigas y viguetas empleando studs de 19 mm de diámetro y una altura de 8 cm, en cada valle de las láminas.

Los conectores de corte (studs) son los que soportan todos los esfuerzos a cortante que recibe la losa permitiendo que las vigas y losa actúen en conjunto.

- ✓ Una vez distribuida la malla de retracción en el área a fundir, se verificó el traslape de 30 cm (ver figura 27), así mismo se verificó la instalación de separadores en concreto que alejaban la malla de retracción de la lámina colaborante 4 cm y garantizaban el espesor de recubrimiento (ver figura 28), así mismo la instalación y correcta distribución del acero negativo según planos de diseño, los cuales generalmente estaban ubicados en las áreas de las esquinas y en la zona de voladizos.

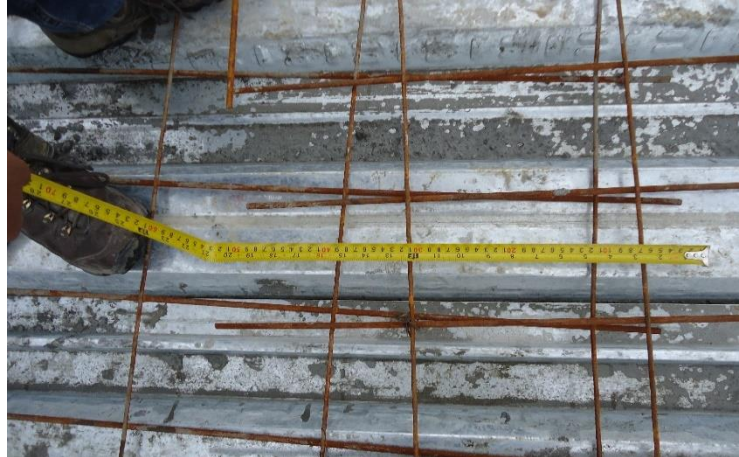
**Figura 28.** *Traslape de malla electrosoldada para losa del sexto piso.*

Una vez ya instalada la lámina colaborante, se inicia la colocación de la malla electrosoldada y se chequea que tenga una longitud de traslape mayor o igual a 30cm.

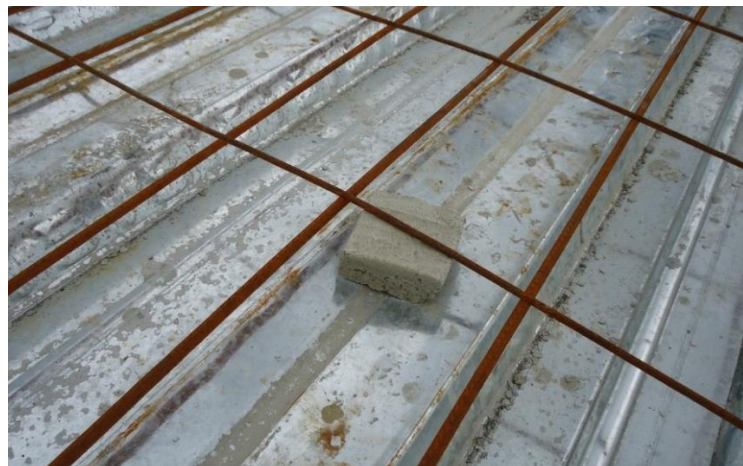
**Figura 29.** *Colocación de panelas de concreto para garantizar recubrimiento.*

Con “panelitas” de 2 cm de espesor se garantizó la separación de la malla con las láminas de Meisadeck con el fin de garantizar un correcto recubrimiento de la malla electrosoldada.

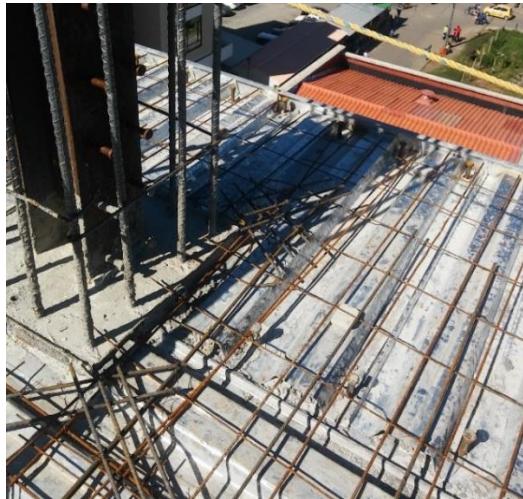
**Figura 30.** Colocación de refuerzo en las esquinas y voladizo.

Finalmente se hizo la colocación del acero de refuerzo con barras #3, en las esquinas y en los voladizos de la losa con el fin de contrarrestar los esfuerzos negativos que se generan en estos.

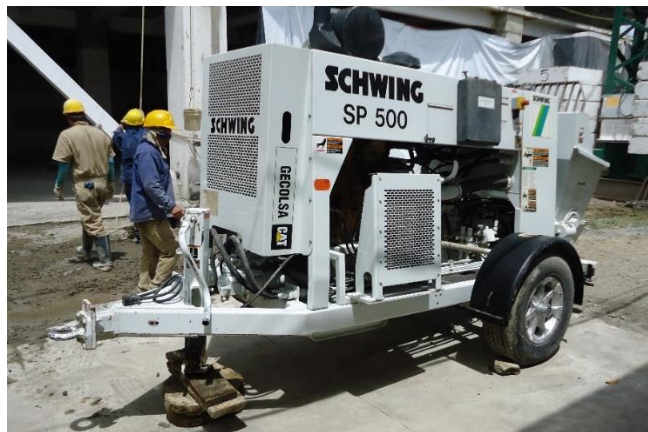
*Figura 33. Bomba estacionaria schwing sp 500.*

Para el bombeo del concreto se empleo la bomba estacionaria schwing sp 500 conectada a una tubería metálica de 6" pulgadas de diametro.

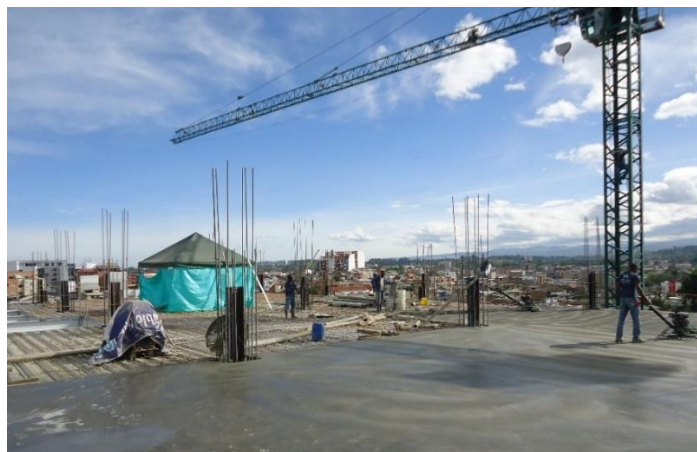
*Figura 34. Fundición de la losa de entrepiso día 1.*

En el primer de día de fundición de la losa, se emplearon 70 m<sup>3</sup> de concreto premezclado extendidos en un área de 862.33 m<sup>2</sup>.

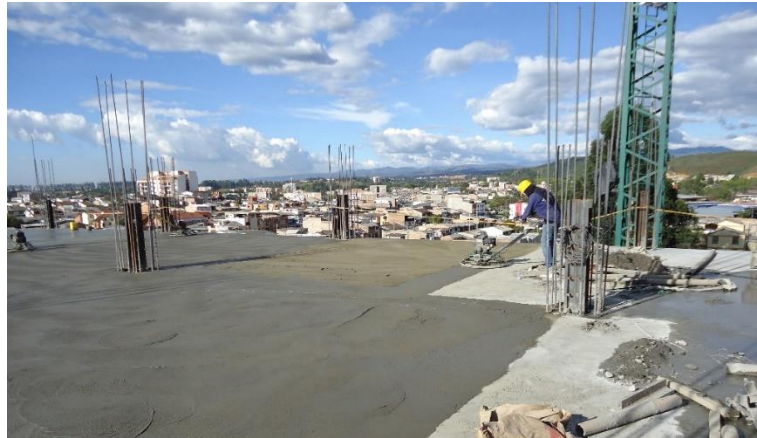
**Figura 35.** Fundición de la losa de entrepiso día 2.

En el segundo día, se fundió el restante de la losa que correspondió a  $48 \text{ m}^3$  de concreto premezclado extendidos en un área de  $755.84 \text{ m}^2$ .

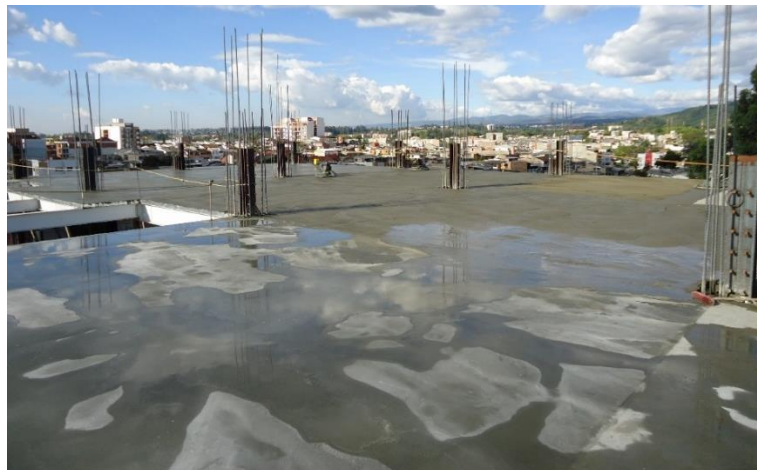
**Figura 38.** Curado de la losa sin protección.

Una vez aplicado el acabado se realizaron los cortes para la dilatación de la losa. Por ultimo, despues de haber fraguado el concreto, se realizo la aplicación de agua para proporcionarle hidratación a la losa.

El único problema que se presentó en la realización de esta actividad, fue el agrietamiento de la losa, como se puede apreciar en la anterior imagen, esto se debió a que no se realizó un correcto proceso de curado, ya que en dicho proceso solo se limitó a la aplicación discontinua de agua.

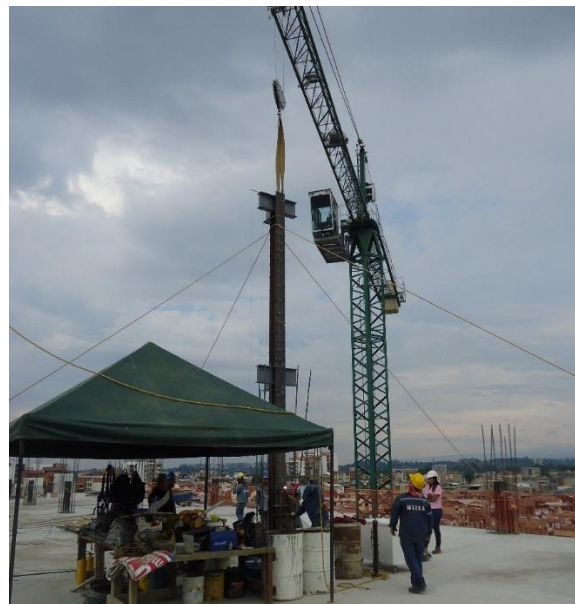
**Figura 41.** Izaje de columna mediante torre grúa.

Una vez puestos los elementos en la obra, se amarraban de la parte superior de la columna a la torre grúa y se elevaban hasta llegar a la altura correspondiente a su montaje.

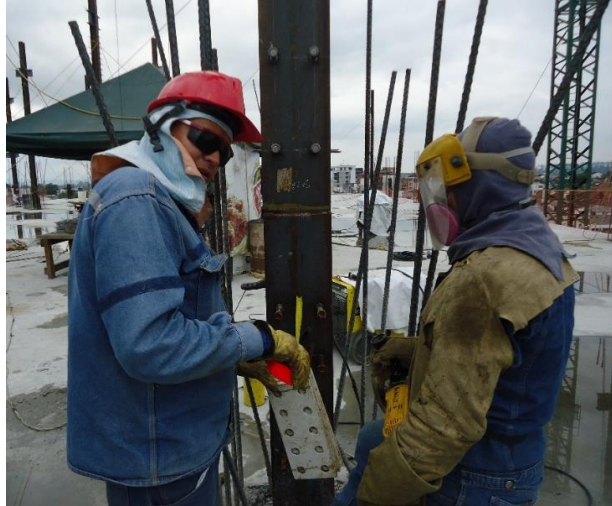
**Figura 42.** Chequeo de verticalidad mediante plomo.

Las columnas se instalaron sobre las columnas anteriormente montadas y que ya se encontraban fundidas. Su nivelación se ajustó de tal manera que se garantizó su verticalidad (plomo) con una tolerancia de  $(H/500)$  (ASOCIACION COLOMBIANA DE INGENIERIA SISMICA, 2010) en las dos direcciones.

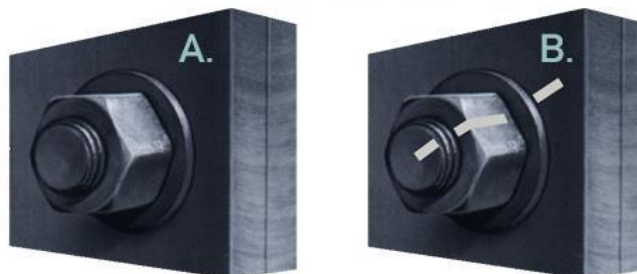
**Figura 43.** Marca para ajuste a  $2/3$  de giro.

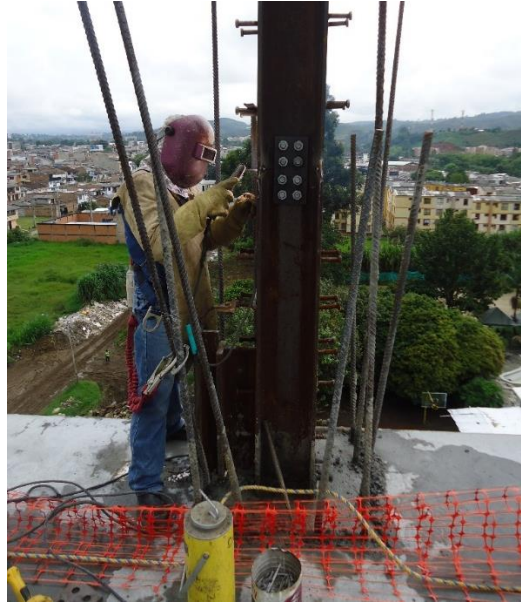
**Figura 44.** Aplicando soldadura en unión de columnas.

Por ultimo se llevaba a cabo la soldadura de la unión de la columna. Este trabajo fue desempeñado por soldadores certificados pertenecientes a la empresa MEISA, dicha entidad es la contratada para el montaje de la estructura metálica.

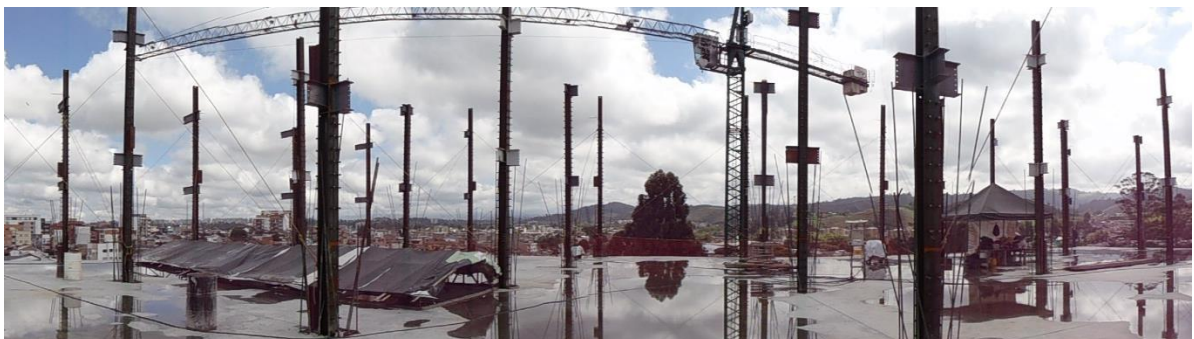
**Figura 45.** Panorámica del izaje de las columnas del sexto y séptimo piso.

Normalmente se podían izar cuatro columnas en un día, sin embargo, el tiempo realizando este montaje podía variar dependiendo de la disponibilidad de material y de personal de la empresa contratada. En varias ocasiones, otro factor que influía en este rendimiento era el climático, ya que como se debían realizar labores de soldadura al aire libre, si se presentaba lluvia se debía detener el trabajo. El montaje de las columnas inicio el 21 de Noviembre de 2016 y termino el 17 de diciembre del mismo año, es decir que el tiempo total que se tardó en izar las columnas del sexto y séptimo piso fue de quince (15) días laborales.

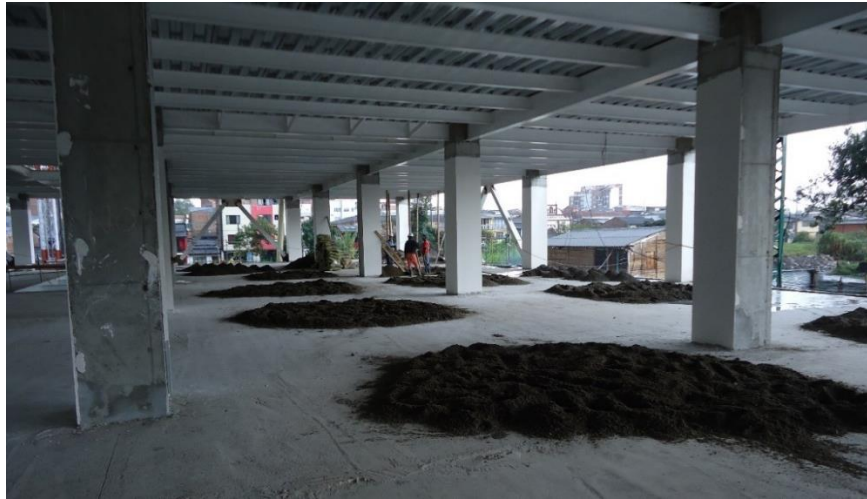
La proporción en volumen suelto que se utilizó para el mortero de nivelación fue de 1:2, es decir que por una unidad de volumen de cemento se le colocaron dos unidades de volumen de agregado fino.

Se extendió el agregado fino en el lugar donde se va a emplear, se le adicionó el cemento, se mezcló hasta que el material quedó homogéneo y por último se le adicionó el agua.

**Figura 47.** Preparación del material para realizar el mortero de nivelación.

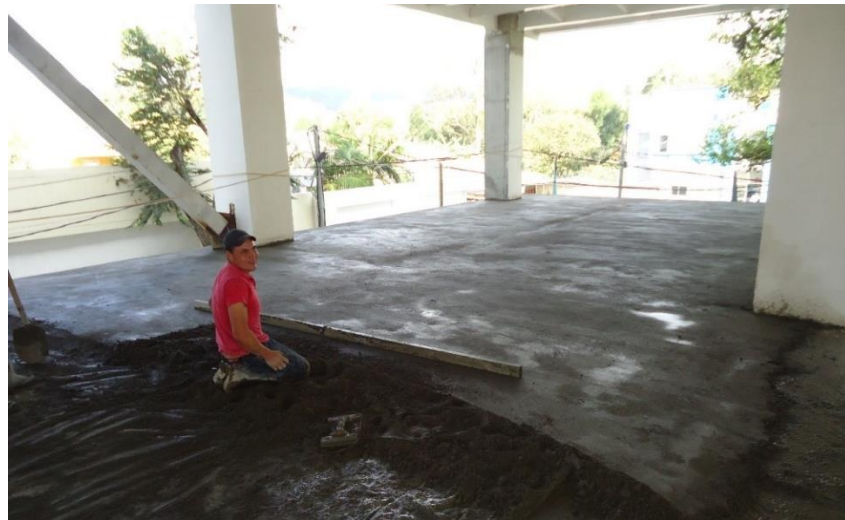
El mortero de nivelación tiene un espesor promedio aproximadamente de 5 cm. Se debe de tener en cuenta que no se exceda en ningún momento el espesor mínimo del mortero que son 3 cm.

**Figura 48.** Realización del mortero de nivelación en el segundo piso.

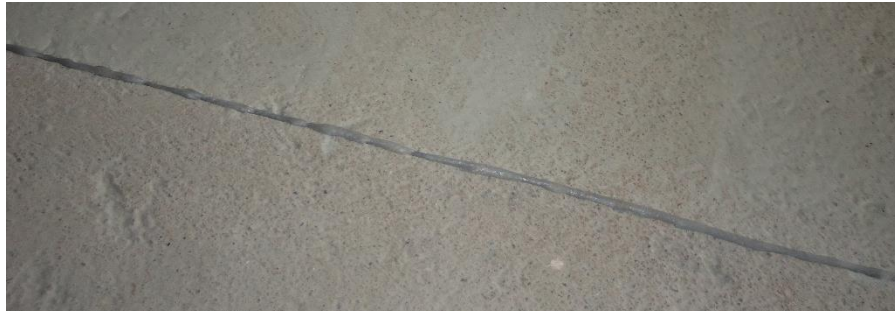
Una vez curado el mortero de nivelación se procede a realizar las dilataciones para evitar el agrietamiento de este mismo. Las dilataciones se realizaron cada por 2x2 metros, con una profundidad de 3 cm.

**Figura 49.** Dilatación del mortero con SikaRod en la junta.

Posteriormente se procede a poner el SikaRod en las dilataciones, este producto es un cordón de espuma de Polietileno de baja densidad de celdas cerradas, es un material compresible compuesto de una piel exterior no absorbente.

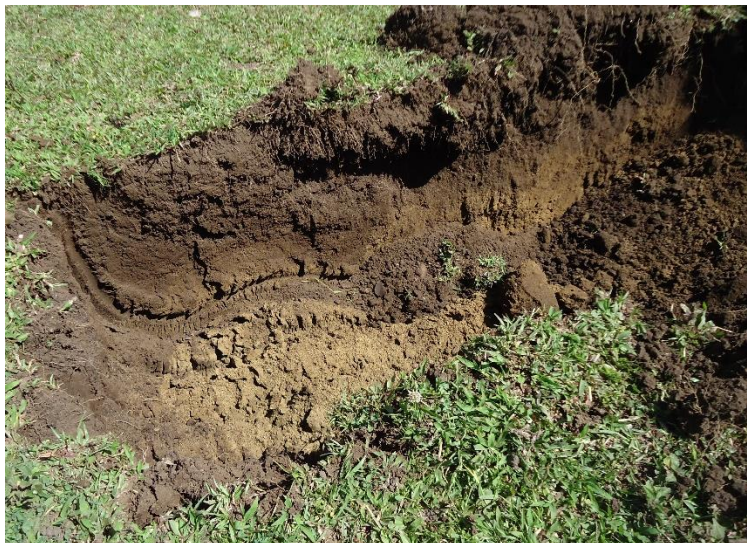
Una vez hecho lo anterior, se procedió a realizar una excavación preliminar para conocer la estratificación del terreno y poder determinar el espesor de la capa vegetal. (Ver siguiente figura 50).

*Figura 50. Excavación preliminar.*

Se observó que en este sitio la capa vegetal tenía una medida de 35 cm de espesor. Debido a que su uso pretende ser más funcional que estético, se determinó que el espesor a cortar fuera de 20 cm aproximadamente para así poder disminuir los costos.

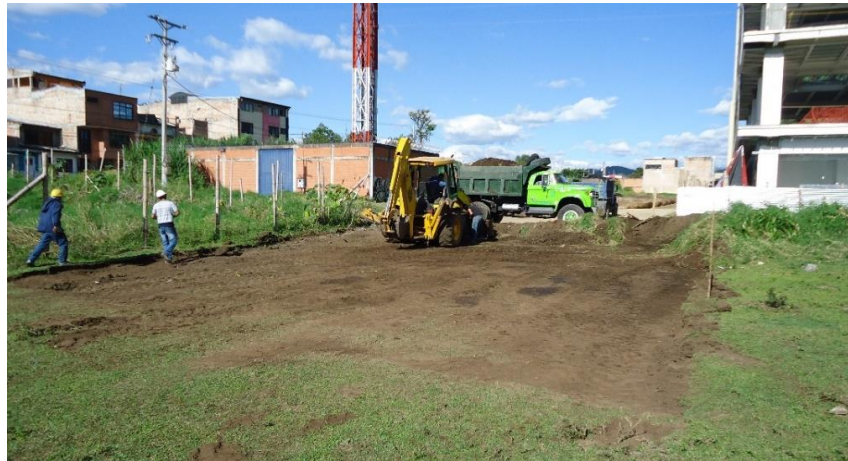
Debido a que no se contaba con la altimetría del lote, se trazaron niveles del terreno cada 10 m utilizando nivel de manguera. Una vez se obtienen estos niveles, se puede determinar la pendiente aproximada del terreno. Siguiendo las pendientes naturales del terreno, se definen con las que se va a trabajar y se realizan los cálculos para conocer las longitudes que se deben cortar en cada abscisa. Una vez realizado lo anterior, inicia el trabajo de la maquinaria.

**Figura 51.** Inicio del descapote del lote.

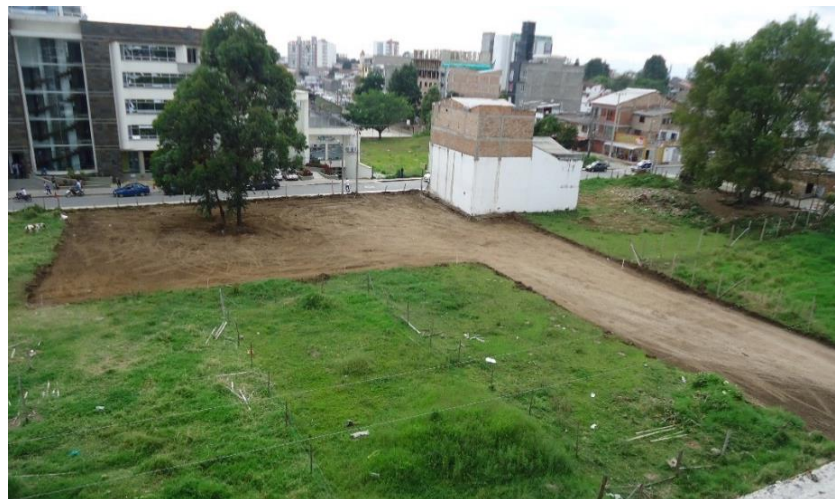
En esta actividad de movimiento de tierra se consiguió un rendimiento promedio de 198 m<sup>3</sup> de tierra removida por día.

**Figura 52.** Descapote del lote para parqueadero.
