**PROYECTO DE CONSTRUCCIÓN, REHABILITACIÓN O DOTACIÓN DE
ESPACIOS PARA LA RECREACIÓN Y DEPORTE EN POPAYÁN, COMO
EPICENTRO DE EVENTOS EN EL DEPARTAMENTO DEL CAUCA - BARRIO
PANDIGUANDO.**

**UNIVERSIDAD DEL CAUCA
FACULTAD DE INGENIERÍA CIVIL
DEPARTAMENTO DE CONSTRUCCIÓN
POPAYÁN-CAUCA**

2017

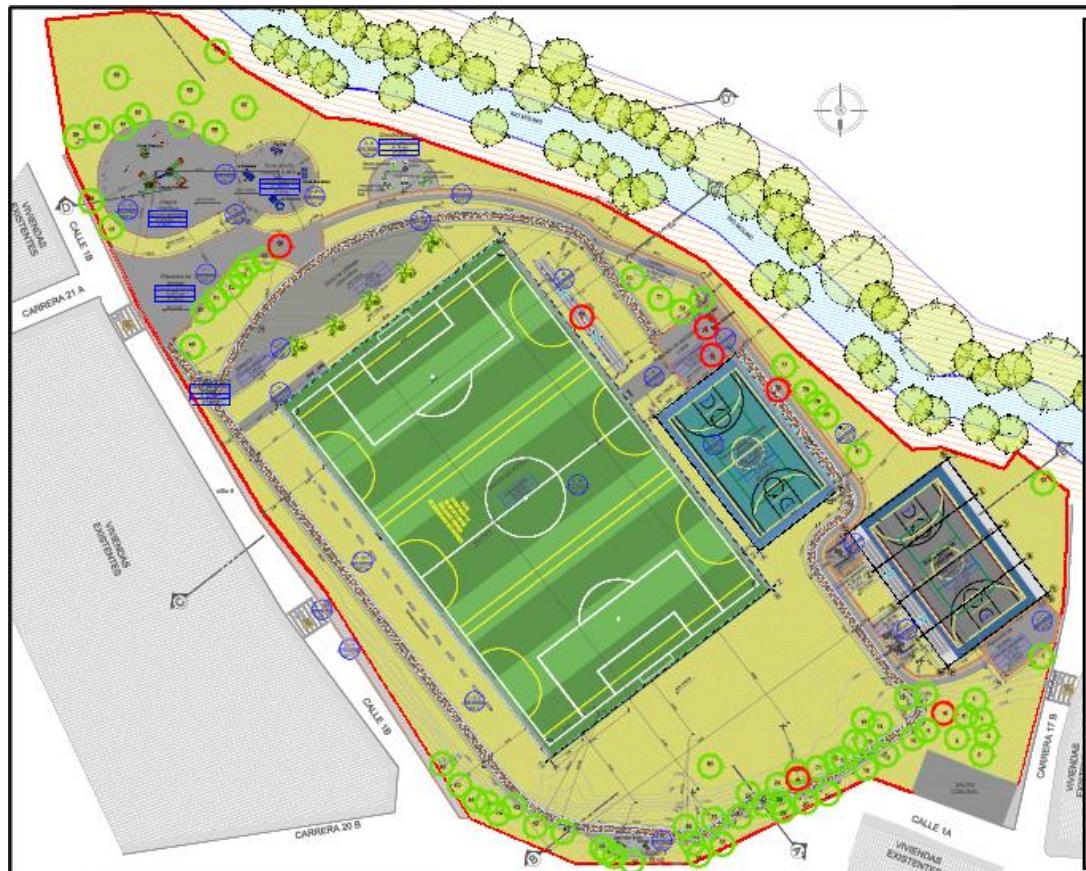
Figura 2. Planta General del Proyecto

El proyecto del barrio Pandiguando, hace parte de un macro-proyecto realizado por parte de la Gobernación del Cauca, que busco construir rehabilitar y/o dotar de espacios deportivos para la recreación y el deporte a la ciudad de Popayán, para que sea un epicentro de eventos en el Departamento del Cauca, esta iniciativa de la Gobernación se realizó en los barrios: CAMILO TORRES, EL MIRADOR, LA PAZ, PANDIGUANDO Y TOMAS CIPRIANO DE MOSQUERA

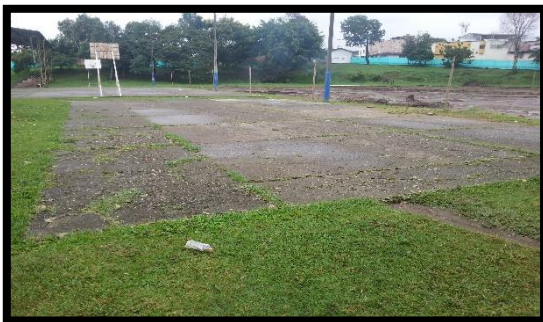
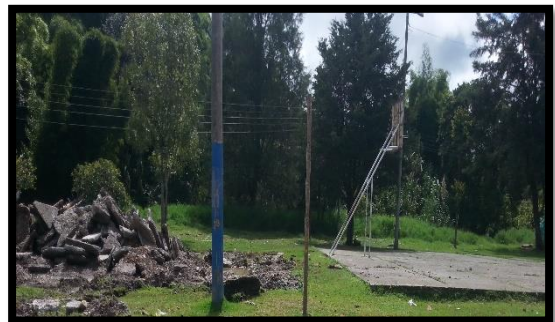
Figura 5. Demolición Placas Existentes

actividad se usó la retroexcavadora cargadora o “pajarita” con la cual se levantaron estas placas, andenes y juegos, los cuales debían demolerse para la realización de las demás actividades del proyecto, dichos escombros se usaron en algunos rellenos dentro de la misma obra.

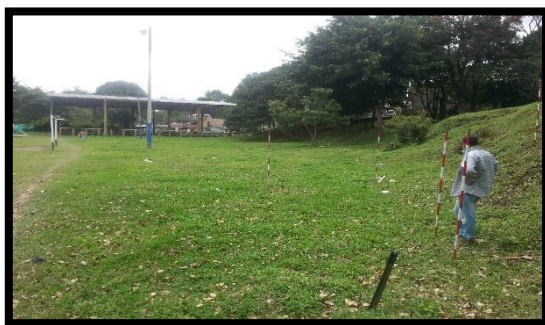
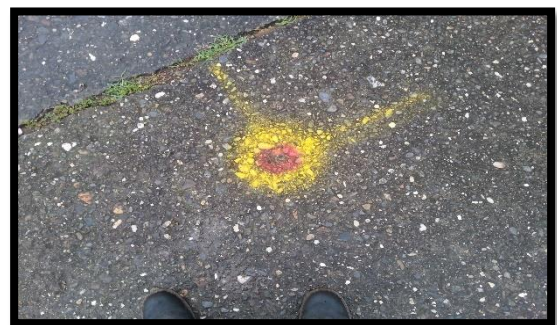
Figura 6. Replanteo Cancha de Futbol

Para la ubicación de la cancha se realizó un proceso de replanteo, este procedimiento se hizo a partir del levantamiento topográfico hecho inicialmente del lote donde se identificaron todo los elementos presentes como construcciones, paramentos, postes, etc. y con el cual se realizaron los diseños. Una vez se tienen los diseños se utilizó la ayuda de un software para ingresar dichos puntos del diseño a la estación y con esta información se regresó al campo donde se ubicaron o replantearon los puntos que se necesitaban, en este caso los puntos para la ubicación exacta de la cancha de futbol, este proceso ya se encontraba avanzado al momento que se ingresó a dar apoyo a la obra en modalidad pasantía como práctica profesional.

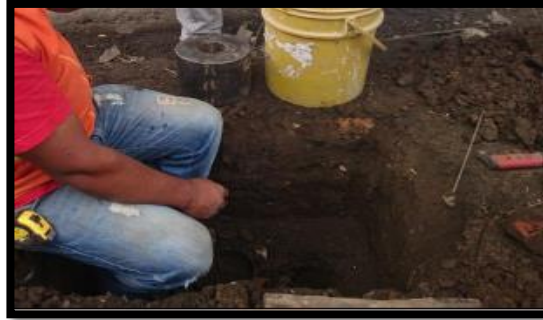
Figura 7. Apique para Extracción de Muestra de CBR Inalterada

Finalmente después del estudio, fue entregado el resultado a la obra, estudio que mostro que las condiciones del sector eran de aparente estabilidad sin señales visibles de problemas de índole geotécnico y dadas las condiciones de la estratigrafía encontrada era posible afirmar que el lugar era apropiado para la cimentación de las estructuras a proyectar, además no se encontraron niveles de aguas freáticas presentes en los sondeos realizados, en estos sondeos exploratorios se constató que la mayoría de los sitios en estudio presentaban una estratigrafía homogénea en donde se identificaron estratos de suelos finos como los más representativos. La estratigrafía se caracterizaba básicamente por la presencia de suelos finos, limo arcilloso, amarillo ocre en su mayoría, que tipifican el valle de Pubenza donde se asienta la Ciudad de Popayán. De igual manera se encontraron estratos de suelo fino, de coloración negra a gris oscura, con vetas cafés de origen orgánico.

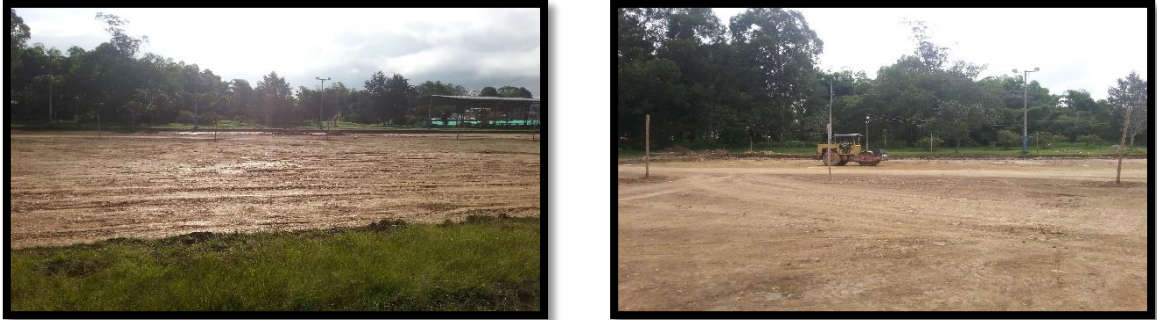
Figura 8. Conformación y Compactación

previamente por parte de la CRC para el bote de dicho material, este lugar se encontraba ubicado a una distancia aproximada de 5 Km de la obra.

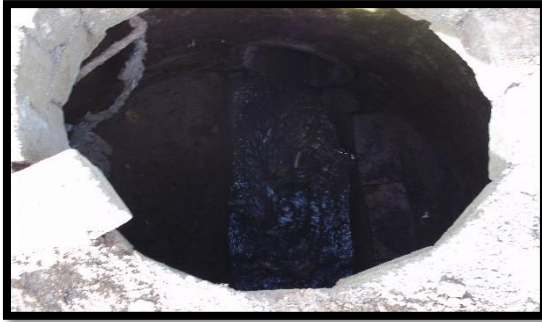
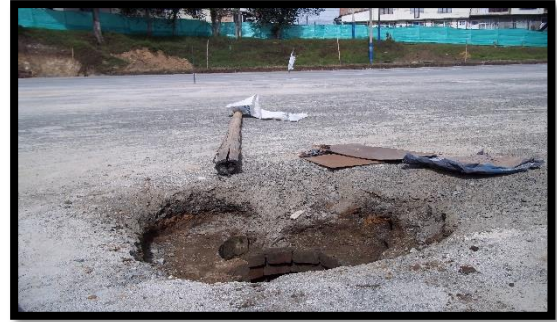
Figura 9. Recamaras halladas en la Cancha

Durante las excavaciones realizadas en este módulo se encontró que por debajo de la cancha existente y sitio donde se construirá la nueva, pasaba un alineamiento de conducción de aguas residuales que constaba de dos recamaras para cambio de dirección que se encontraban en funcionamiento, este hecho no estaba presupuestado ya que no existían planos, ni ninguna otra información que lo previniera, lo que lo convirtió en una actividad no prevista por lo cual se debió tomar medidas para su solución dado que afectaba en gran forma el desarrollo de esta actividad, mientras se buscaba una solución en conjunto con la interventoría se continuo con la labor de conformación y compactación dejando las recamaras visibles.

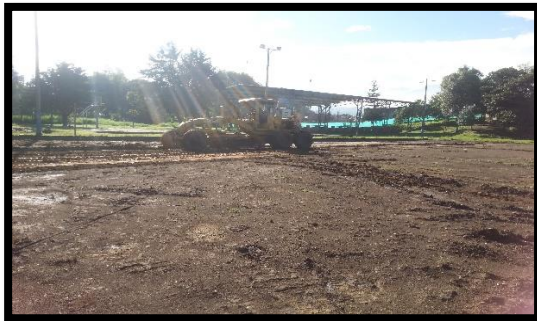
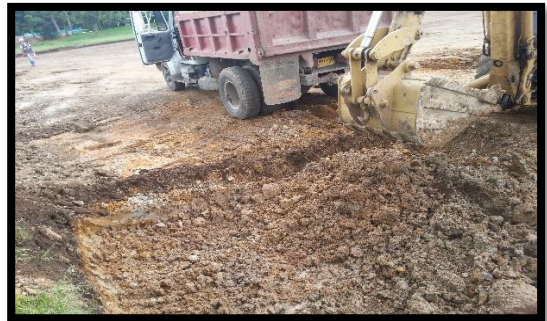
Figura 10. Excavaciones a Maquina Incluye Retiro

Dentro de las funciones del pasante en la obra estaba la de informar y llevar un registro de cualquier acontecimiento extraordinario que ocurriera durante la supervisión de los trabajos realizados por los sub-contratistas, una vez informados estos sucesos al ingeniero residente fue encargada la labor al pasante de realizar el retiro de las tapas de las recamaras, esto con el fin de revisar si estas recamaras se encontraban en funcionamiento, al confirmar de que estaban funcionando debían ser dejadas al descubierto de tal forma se evitara que fueran cubiertas por los diferentes capas de la estructura de la cancha, razón por la que el pasante realizo una marcación con cintas y guaduas evitando de esta manera accidentes, por otra parte el pasante tuvo como función supervisar y chequear que el material encontrado en las fallas fuera retirado y posteriormente remplazado por el material de préstamo tierra amarilla para finalmente ser conformado y compactado tal y como lo indico el ingeniero residente y así lograr la resistencia requerida.

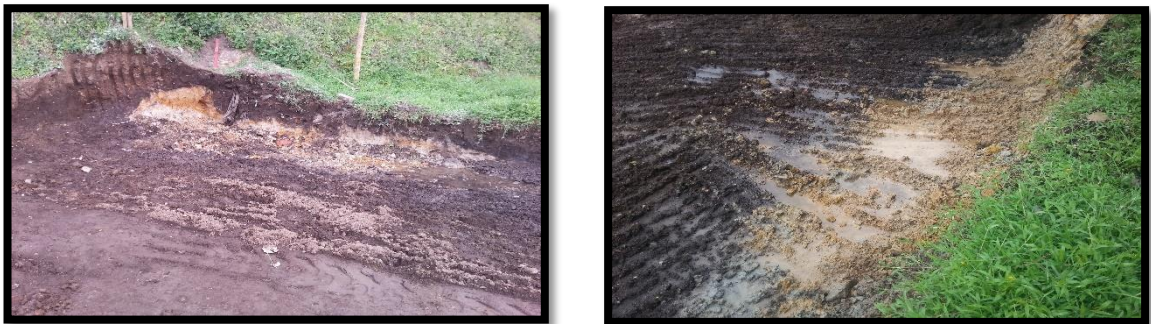
Figura 12. Aguas Subterráneas

Por otra parte una nueva situación se presentó durante la excavación y la cual no se esperaba fue la aparición de aguas subterráneas en un costado de la cancha, por lo que se decidió realizar un pozo artificial con la que se contuvo y posteriormente se evacuó, y de esta manera se protegió la estructura de la cancha, este procedimiento hizo parte de las recomendaciones hechas en el estudio de suelos que hablaba de la realización de obras de protección y acompañamiento a la nueva estructura, tales como cunetas, bordillos, sumideros y en caso de ser necesario, estructuras de sub drenaje, con lo que se garantizó un buen ambiente alrededor de la estructura y su durabilidad para el periodo que fue diseñada.

- En proyectos donde se realizan excavaciones es muy común la aparición de aguas subterráneas, estas aguas causan muchos daños a las construcciones, en estos casos para su solución es necesario el manejo por parte de un experto en el tema para poder así proteger las estructuras.

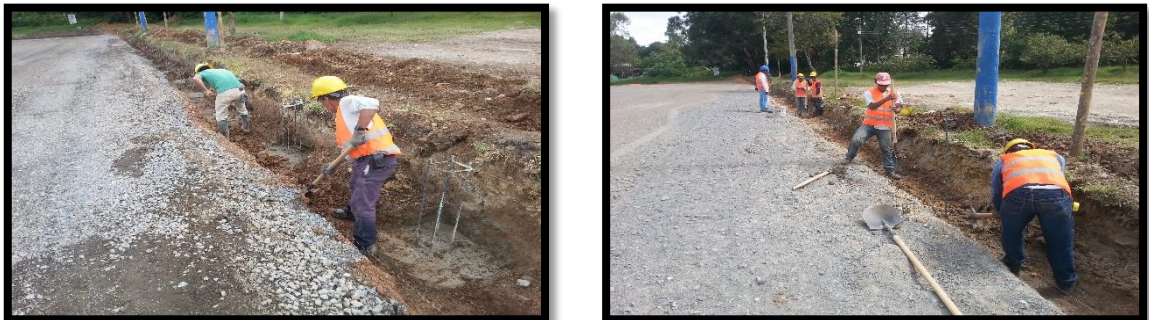
Figura 14. Excavación a mano

En esta activada la labor del pasante fue la de supervisar a los trabajadores encargados de este ítem y junto con ellos garantizar el correcto alineamiento para la ejecución de las excavaciones, esto se realizó usando nuevamente las marcas dejadas por la comisión de topografía, las cuales se usaron también para hacer un chequeo constante a las medidas y los niveles de dichas excavaciones asegurando así que fueran las indicadas en los planos de diseño.

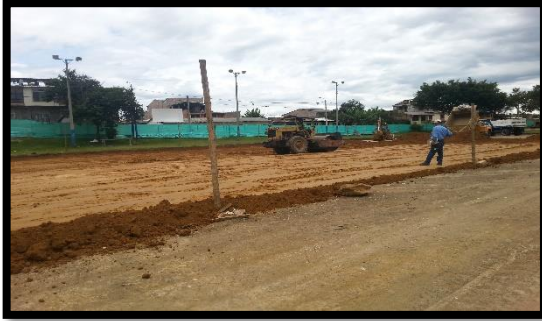
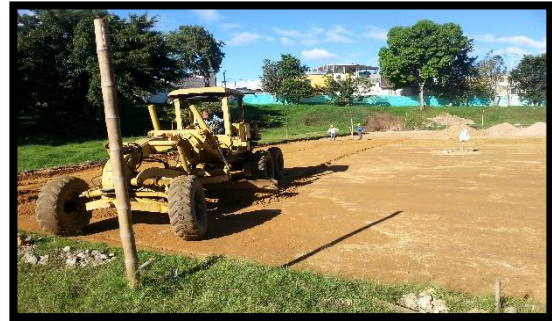
Figura 15. Relleno Tierra Amarilla

Para esta actividad el pasante realizó la tarea de controlar que el material llegara en condiciones de humedad propias para ser regado y seriado por la motoniveladora esto se hace de forma directa al observar en qué condiciones llega el material, además con la ayuda del personal sub-contratado para esta actividad se cubrió con plástico el material en los momentos en que se presentaron lluvias, también el pasante realizó los controles a los niveles en los seriados hechos por la motoniveladora y garantizar que el espesor de la capa fuera el indicado y su pendiente también lo fuera, el pasante no realizó directamente los ensayos de densidad pero sí supervisó que se hicieran de manera correcta y la cantidad de veces que se requería por parte de la empresa Geofísica.

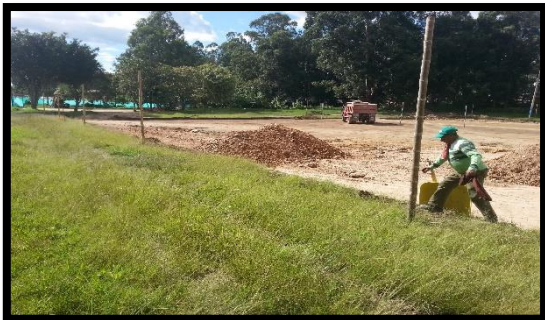
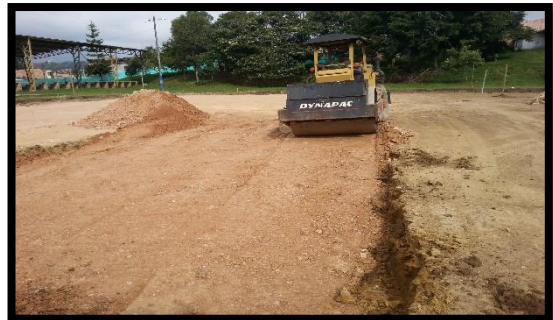
Figura 17. Relleno Roca Muerta

Al igual que en la tierra amarilla los ensayos de densidad no los realizo el pasante pero si tuvo el deber de supervisar que se hicieran la cantidad de ensayos indicados y de forma idónea.

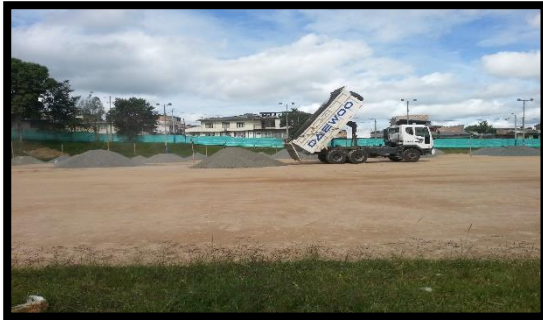
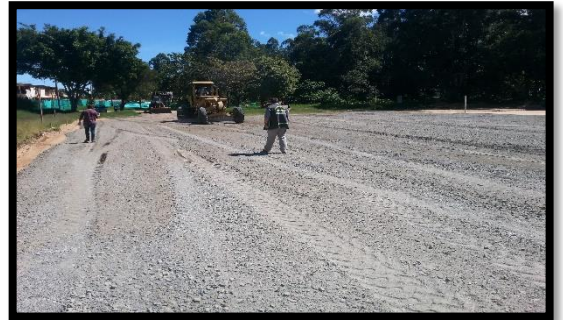
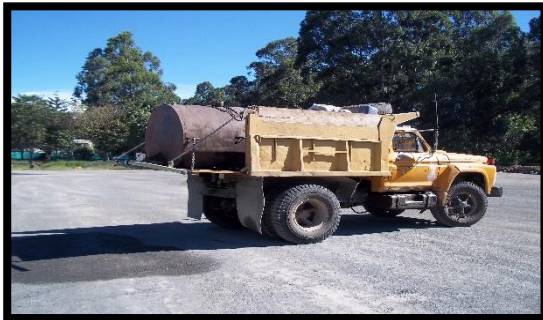
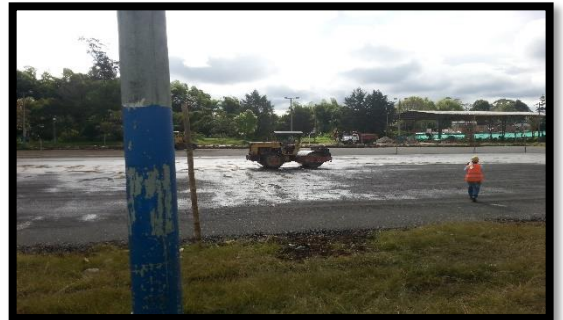
Figura 18. Relleno Base Angula

Al igual que en las capas anteriores los ensayos de densidad no los realizo el pasante pero si tuvo el deber de supervisar que se hicieran la cantidad de ensayos indicados y de forma idónea.

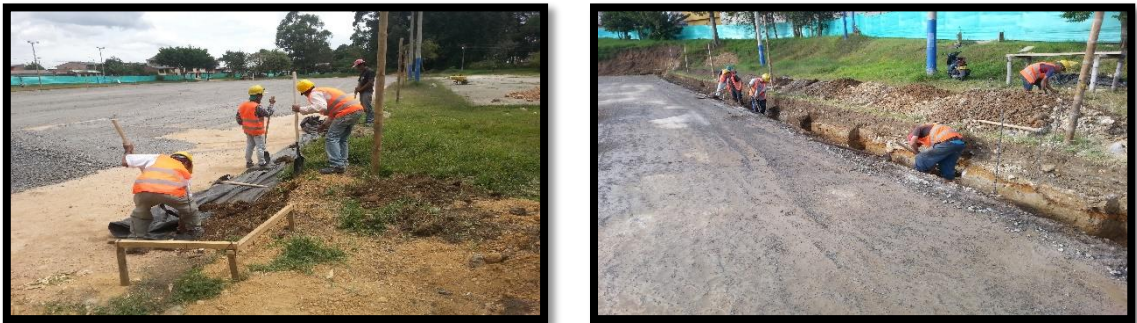
Figura 20. Localización Cunetas

en las zonas a excavar y en especial en los costados donde a causa de la pendiente que se le dio al canal se profundizaban cada vez más, al igual que corroborar que todas las medias para los canales se cumplieran y fueran las dadas en los diseños

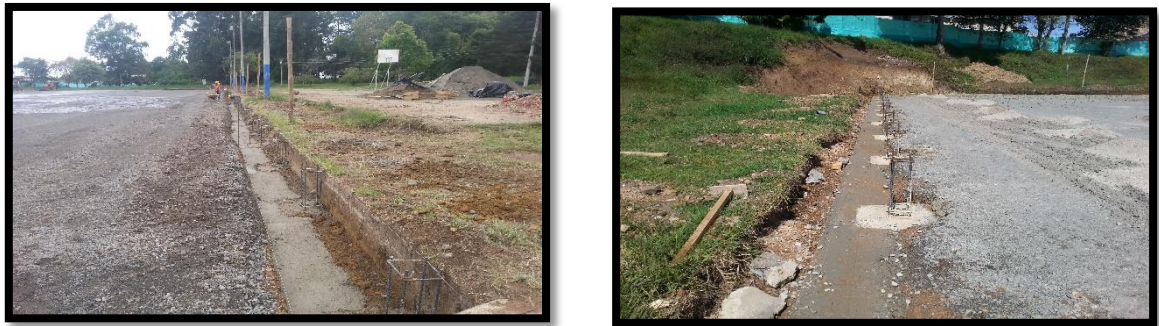
Figura 21. Solados de Limpieza

La función que desempeñó el pasante en esta actividad fue la de corroborar que los solados fuesen del espesor correcto ya que si se construían con un mayor espesor representaría pérdidas económicas para el constructor y si se hacía con menos no cumpliría con la función a desempeñar de la manera adecuada, además se chequeo que se hiciera solados en todas las partes que lo requerían.

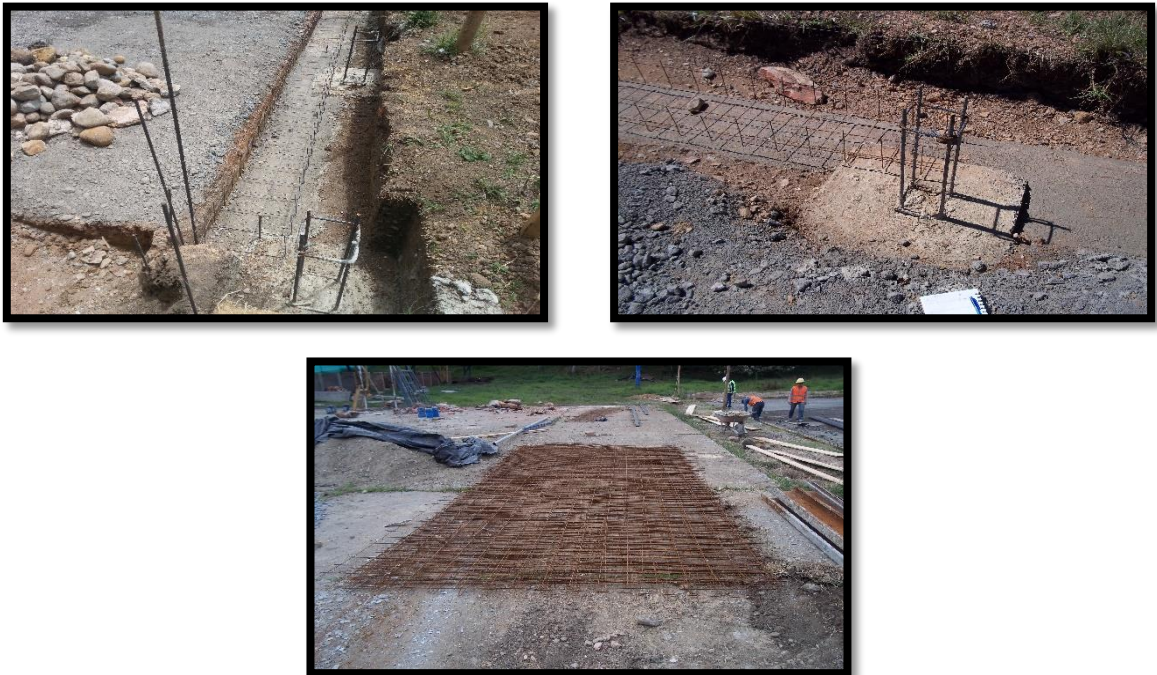
Figura 22. Malla Electro Soldada

Realizado los solados se procedió a la construcción del piso del canal, este llevaba una malla electro soldada que es el refuerzo para esta estructura y es la que unió el piso del canal con sus paredes, dicha malla se cortó según la altura de excavación de la lateral de la cancha de tal forma que las paredes llegaron a nivel del césped sintético, el haber tenido diferentes alturas se debió a la pendiente con la que quedo el canal para evacuar el agua lo cual hizo que a medida que se avanza este se profundizara más con respecto al nivel del césped que siempre fue el mismo, por ello los cortes siempre tuvieron 0.40 m para el piso y para las paredes vario desde los 0.20 m y aumento hasta llegar a tener 0.70 m a causa de la pendiente que se le dio al canal, a diferencia de lo que ocurrió en la parte norte o frontal dado que el terreno tenía la misma pendiente que la cancha por lo tanto la malla siempre tuvo los 0.40 m del piso y las paredes quedaron con una altura constante de 0.20 m.

causa de la pendiente estas alturas variaban razón por la que debía verificarse que se cumpliera este procedimiento, también se chequeo que se colocaran centradas y separadas del solado por medio de calzas de tal forma que se garantizaba que el acero de las mallas tuvieran el recubrimiento necesario que se pedía para su construcción al momento del vaciado del concreto.

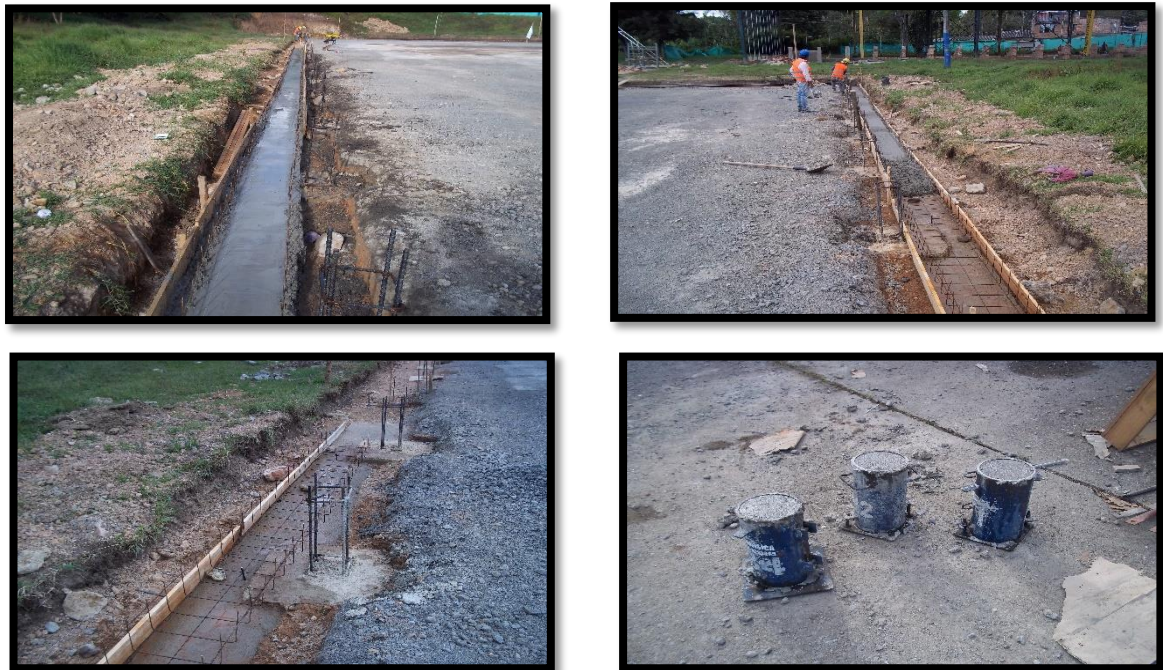
Figura 23. Piso de Canal y Cilindros de Prueba

Una vez se ubicaron las mallas en su lugar se procedió a encofrar el sitio donde quedara el piso del canal, esto se hizo con tablas en los sitios donde no se pudo hacer con la ayuda del terreno, el espesor con el que quedo el piso fue de 0.10 m este nivel se controló enterrando varillas con dicho espesor en el solado y este indicaba el nivel hasta donde iría el concreto, para darle el alineamiento y el ancho de 0.45 m al canal se usaron las marcas dejadas por la comisión de topografía a las que se amarraron hilos y guiados por estos se fijaron las formaletas con estacas con las que se mantuvieron firmes, una vez aseguradas las formaletas se colocó las mallas las cuales se separaron del piso con el uso de calzas para

posteriormente dar inicio a la fundición con concreto tipo D con 210 Kg/cm² o 3000 psi de resistencia, la preparación se hizo en obra con el uso de una mezcladora, al concreto se le realizó toma de cilindros de carga los cuales se enviaron al laboratorio de la empresa Geofísica para su ensayo y de este modo se constató que fuera igual o superior al 90% del exigido, el proceso de fundición se llevó a cabo por una cuadrilla de 5 ayudantes y 1 oficial, quienes llevaron el concreto en carretillas tipo bugui, el cual fue vibrado con un vibrador eléctrico de punta de aguja y su acabado se dio con el uso de un codal, este proceso se repitió en cada tramo de canal que se ejecutó en los alrededores de la cancha según el diseño.

era responsabilidad del pasante colocar los cilindros en agua asegurándose que los cubriera totalmente, esto con el fin de garantizar que el cemento pueda completar su hidratación y así el concreto desarrolle la resistencia, finalmente el pasante apoyado en la información que se consignó en el formato se encargaba de llamar al laboratorio de Geofísica antes de que se cumplieran los siete días para que el laboratorio pudiese hacer fallar el primer cilindro, este laboratorio fue contratado por parte del consorcio para llevar a cabo los ensayos de resistencia de los cilindros y de reportarlos directamente al consorcio para que el contratista usara los resultados como testimonio ante la interventoría de que se cumplió con la resistencia exigida, estos resultados eran enviados al consorcio por correo electrónico en los formatos propios de dicho laboratorio (ver anexo 4), además este laboratorio también fue el encargado de realizar los ensayos de densidades a las diferentes capas de la estructura de la cancha de futbol como la del coliseo, para estas ensayos la función del pasante fue de chequear que los ensayos se hicieran como indica la norma y se realizara las veces que se indicaba en las especificaciones, estos ensayos también fueron enviados por el laboratorio directamente al correo del consorcio para presentarlo ante la interventoría y demostrar que se había logrado las densidades exigidas, esta parte comparativa la realizaba el contratista y la interventoría directamente, los resultados eran enviados en los formatos propios del laboratorio (ver anexo 5).

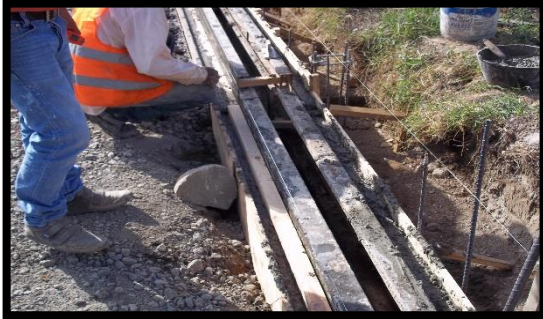
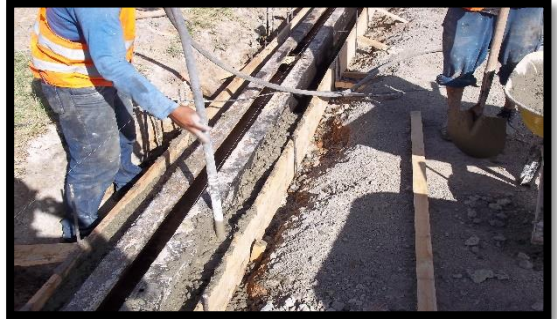
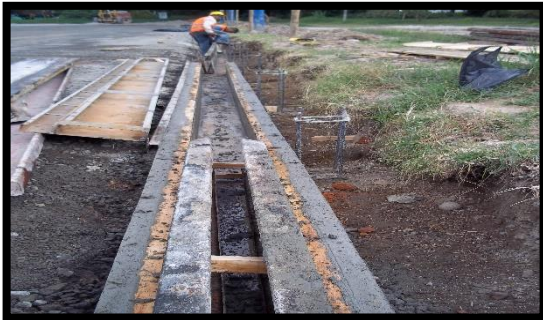
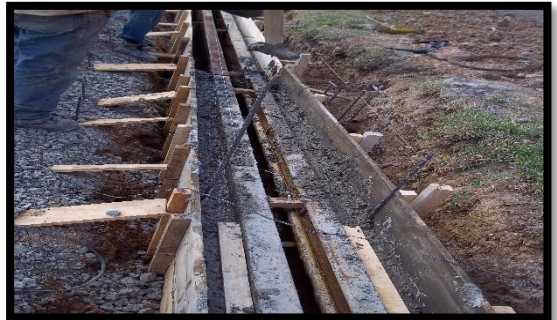
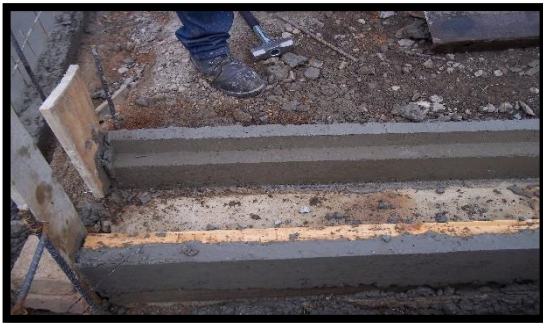
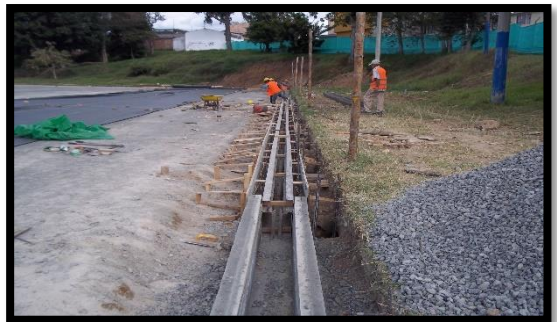
Figura 24. Paredes del Canal

En uno de estos controles el pasante observó que no se estaba realizando acorde con las exigencias de la construcción de las paredes de uno de los canales ya que no cumplía con las medidas y además el nivel de terminado se asemejaba a una “serpiente” al no quedar uniforme por lo que se informó al ingeniero residente y hubo que demoler dicho tramo que media aproximadamente 5 m y esto constituyo en una pérdida de tiempo y de recursos por lo cual el oficial que estaba a cargo fue relevado de su cargo.

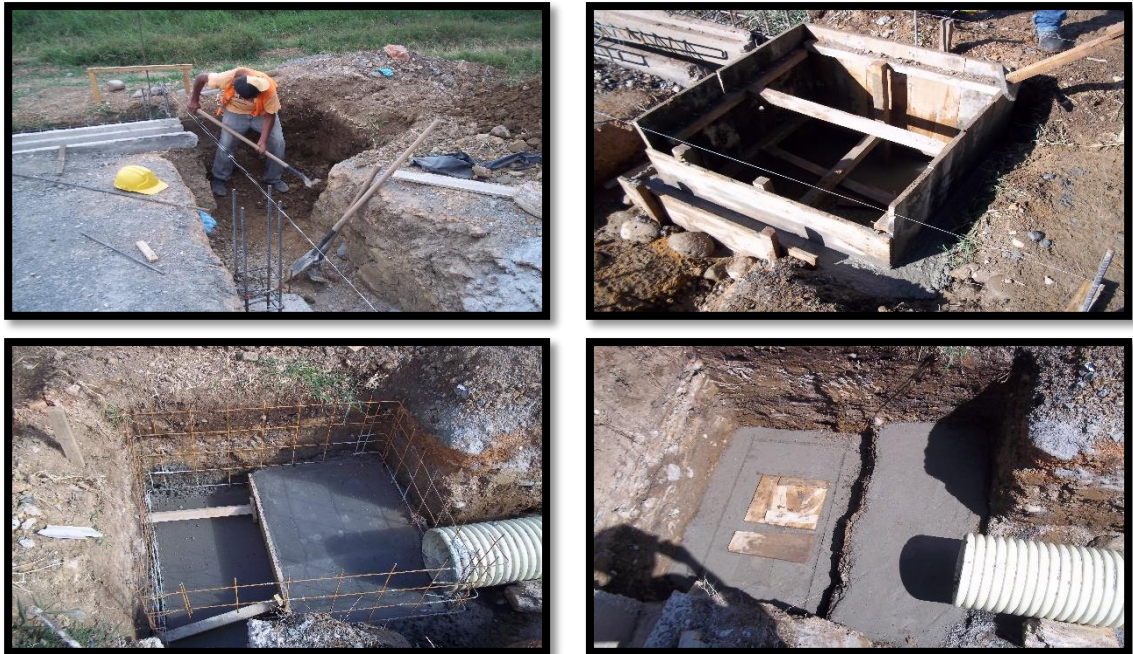
Figura 25. Caja de Inspección 1m x 1m lateral derecha cancha

Para la construcción de las cajas el pasante tuvo la tarea de chequear los niveles de las cajas, que la tubería que salía de las cajas quedara con el nivel adecuado solicitado por la interventoría, también mirar que la malla electrosoldada tuviera el recubrimiento necesario y que también se le hiciera el respectivo solado de limpieza.

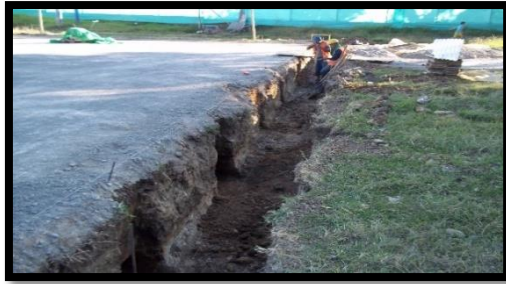
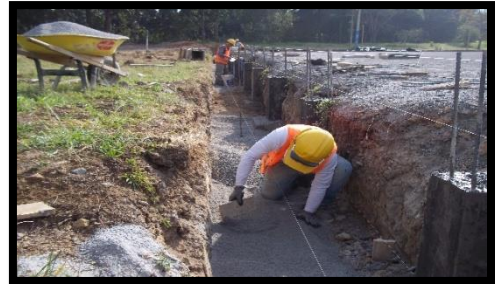
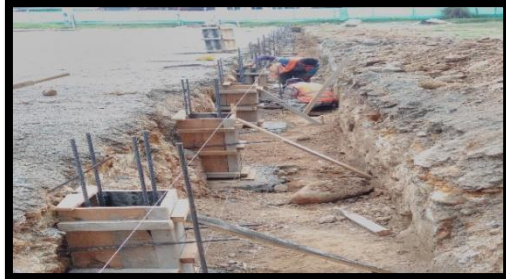
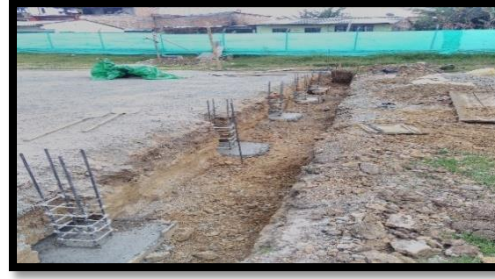
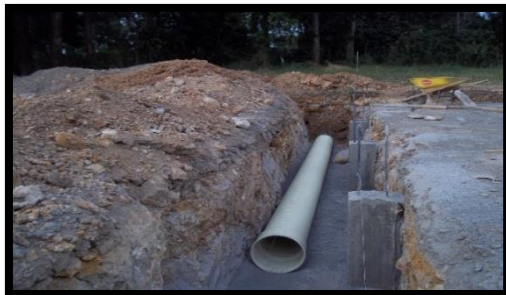
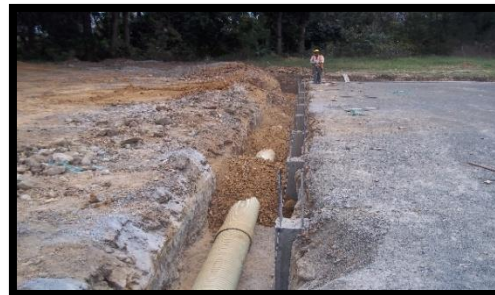
Figura 26. Tubería Sanitaria de 12”

En este ítem el pasante continua con la labor de control y vigilancia de los procesos constructivos, donde estuvo al pendiente de controlar los niveles de excavación chequeando que cumpliera con la pendiente que se le dio, además de la tubería también se construyeron en la misma zona zapatas para los pedestales de cerramiento a los cuales se les chequeo su alineamiento, además se debió garantizar que estas zapatas quedaran por debajo del tubo, razón por la cual los pedestales eran más grandes a medida que se avanzaba hacia el descole, por otra parte se revisó que se construyera la respectiva cama de arena con el espesor indicado por medio de niveles, esta cama de arena protege al tubo al momento de rellenar la excavación, al momento de instalar los tubos se revisó que el alineamiento fuera el correcto por medio de hilos, se cercioro que la instalación de los tubos se comenzara desde la parte más profunda de la excavación, también se chequeo que la campana de los tubos quedara en la parte de arriba para que el agua no se salga, como también que los tubos se aseguraran con estacas a los costados y se amarraran con alambre para evitar que se movieran al momento de realizar el relleno, para facilitar la instalación se debe hacer uso de algún producto y fue función del pasante revisar que se hiciera, cuando se realizó el relleno de la excavación se aseguró que se hiciera por capas y que en las primeras se usara pisón y luego saltarín y así evitar posibles daños en la tubería.

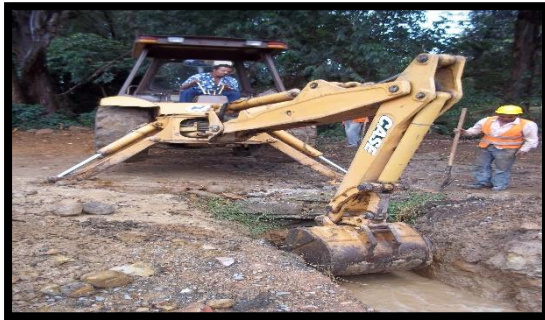
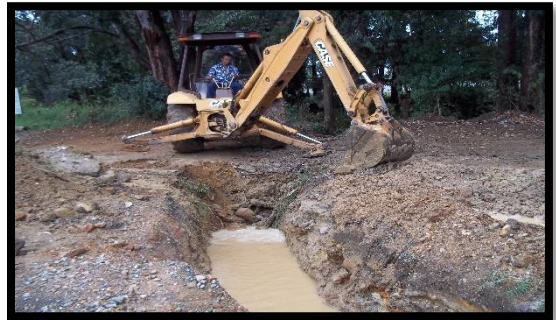
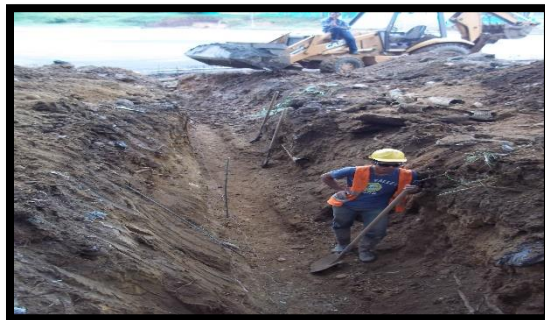
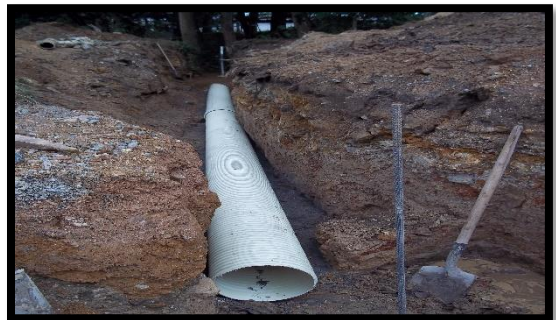
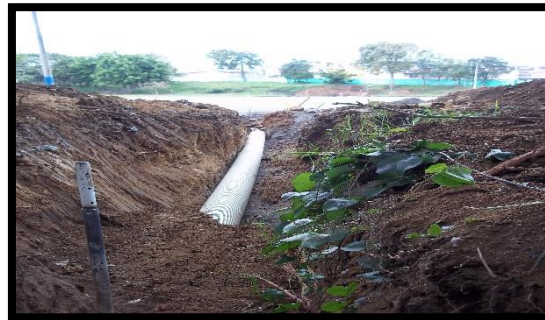
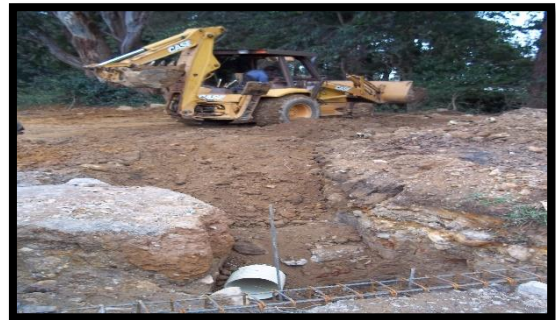
Figura 27. tubería sanitaria de 16" para el descole.

Una vez llegan las aguas a la caja de inspección final se evacuan por medio de un tubo de 16", este se instaló usando la misma técnica explicada anteriormente.

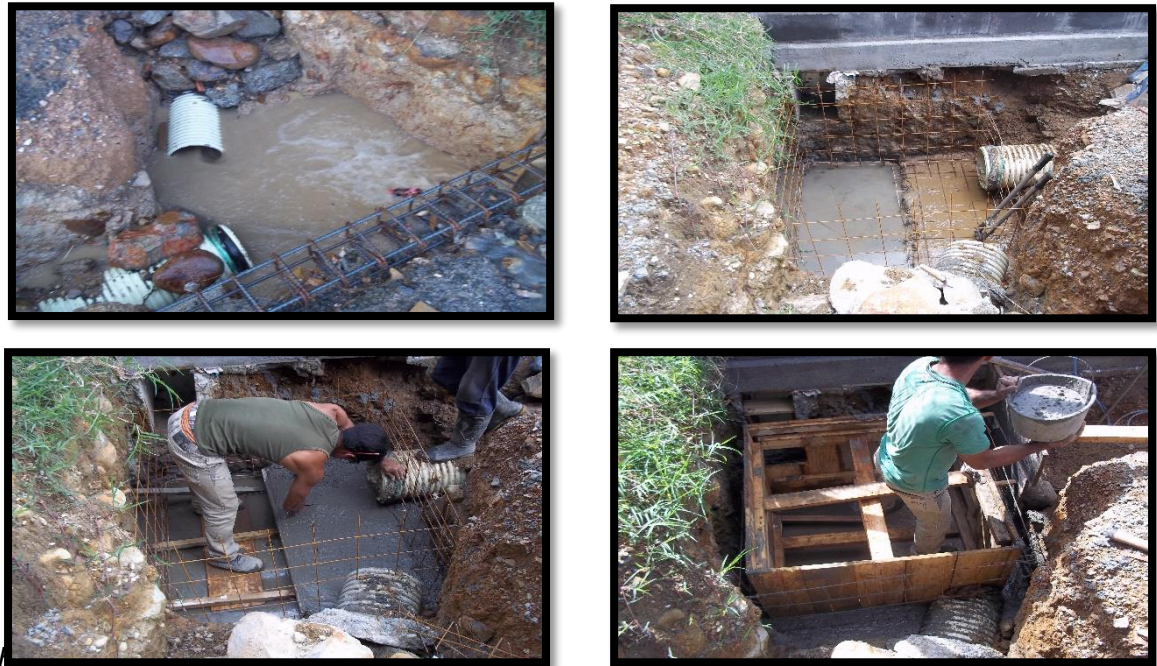
Figura 28. Caja de Inspección para el descole

Debido a la pendiente que se le dejó al canal derecho, la construcción de un canal en la parte sur tendría una altura de excavación final muy profunda al llegar a la caja del descole además quedaría un área muy grande la cual era innecesaria, además del terreno no cae agua al canal por lo cual se conectó por medio de una tubería sanitaria de 12", para esto se usó la retroexcavadora cargadora y con ella se hizo la excavación llevando una pendiente del 0.5%, en esta excavación se hicieron las zapatas para el cerramiento y la tubería PVC, una vez construidas las zapatas se procedió a colocar la cama de arena o cama de apoyo para la instalación del tubo, esta se hizo con "arenon" este sale del proceso de trituración de la grava y fue colocada una capa de 0.10 m y para el control del nivel se usaron hilos los cuales se amarraron a varillas a las que se les marco el nivel que se necesitaba usando la manguera de nivel, en el momento que se tuvo la cama de apoyo se comenzó con la instalación de los tubos, para la instalación se untaron con una sustancia que facilitó su ensamble, en este caso se usó manteca de cocina la cual cumplía muy bien esta labor, de este modo se conectaron todos los tubos hasta llegar a la caja del descole, en este punto también están contruidos

los pedestales de cerramiento de la parte sur por tal razón se inició el proceso de relleno y compactación, esta se realizó con material de sitio que se colocó en capas de 0.10 m y fueron compactados con el uso de un pisón manual de 20 kg hasta que se logró una altura de 0.30 m por encima de la cota clave esto evito daños en el tubo, de este punto en adelante se compacto en capas de 0.30 m y se compactaron con compactador tipo saltarín, con esto se terminaron las obras de protección de la cancha y su proceso de evacuación.

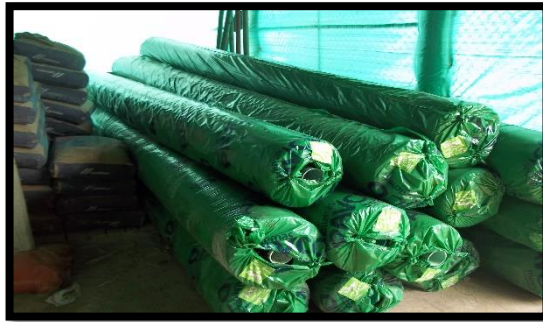
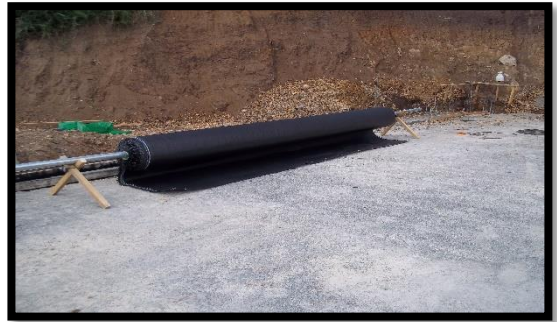
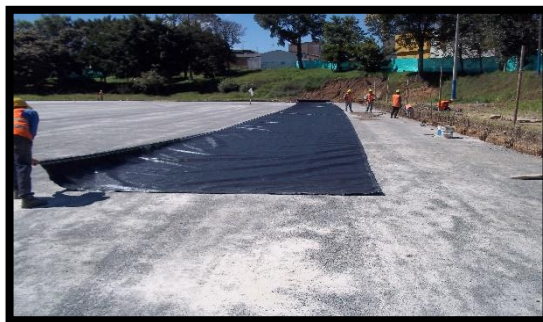
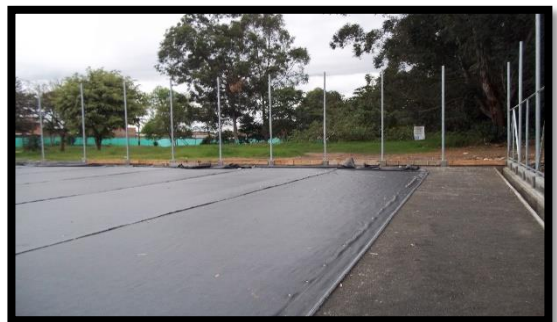
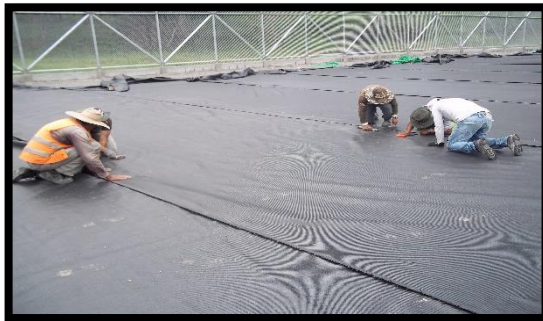
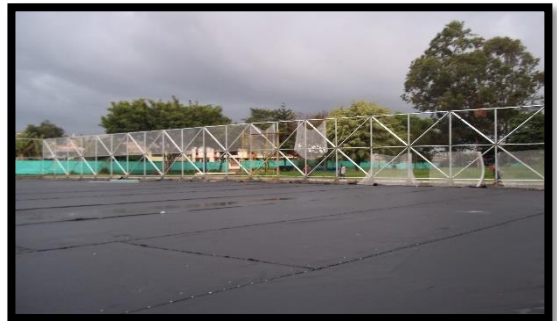
Figura 29. Colocación Geotextil Tejido

Para proteger la base de la estructura de la cancha una vez conformada y compactada se usó un geotextil tejido, este se encarga de estabilizar la base y la mantenerla compactada y de este modo se evitó que se presentaran arrastre de finos, además ayuda a la evacuación del agua en el momento que esta se filtre por el caucho o shockPad el cual se instaló sobre el geotextil, de tal forma que el agua fluye en medio de estos dos materiales a través de los canales que trae el shockPad, otro de los aportes del geotextil es el separar los materiales para evitar los daños que se pueden generar por la fricción entre la base y el shockPad, además aumento la resistencia y la estabilidad de la base, todas estas razones demostraron la necesidad de haberse instalado este geotextil y dado que no se tuvo en cuenta contractualmente, fue parte de los ítems no previsto.

El pasante cumplió con la función de garantizar los traslapes solicitados en la colocación de este material, que se cubriera la totalidad de la base y que este quedara bien asegurado, también sacar cualquier sobre tamaño que pudiera haberse colocado en la base para evitar así que pueda causar daño al geotextil.

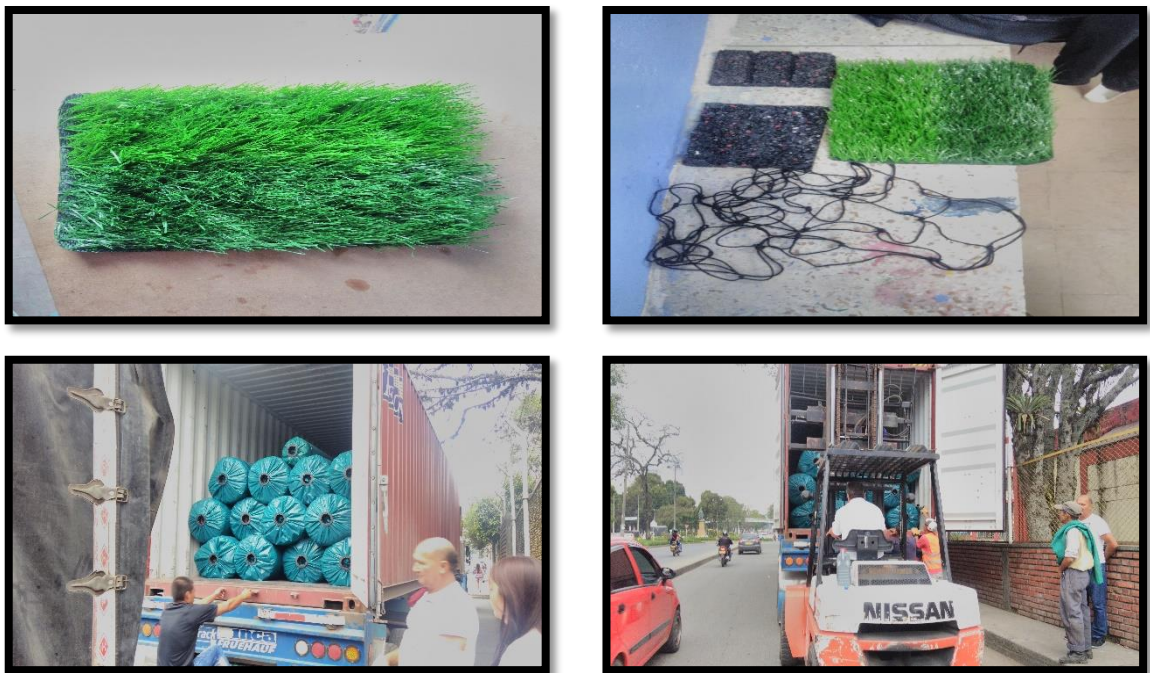
Figura 30. Transporte Grama Sintética

Esta grama fue importada por el proveedor desde China y enviada desde Bogotá, esta fue transportada en un container debido a su tamaño y peso, por estas mismas razones fue imposible el ingreso del vehículo hasta la obra razón por la cual se usó un montacargas para pasar los rollos a un camión con planchón y de este modo fueron llevados en varios viajes hasta la obra.

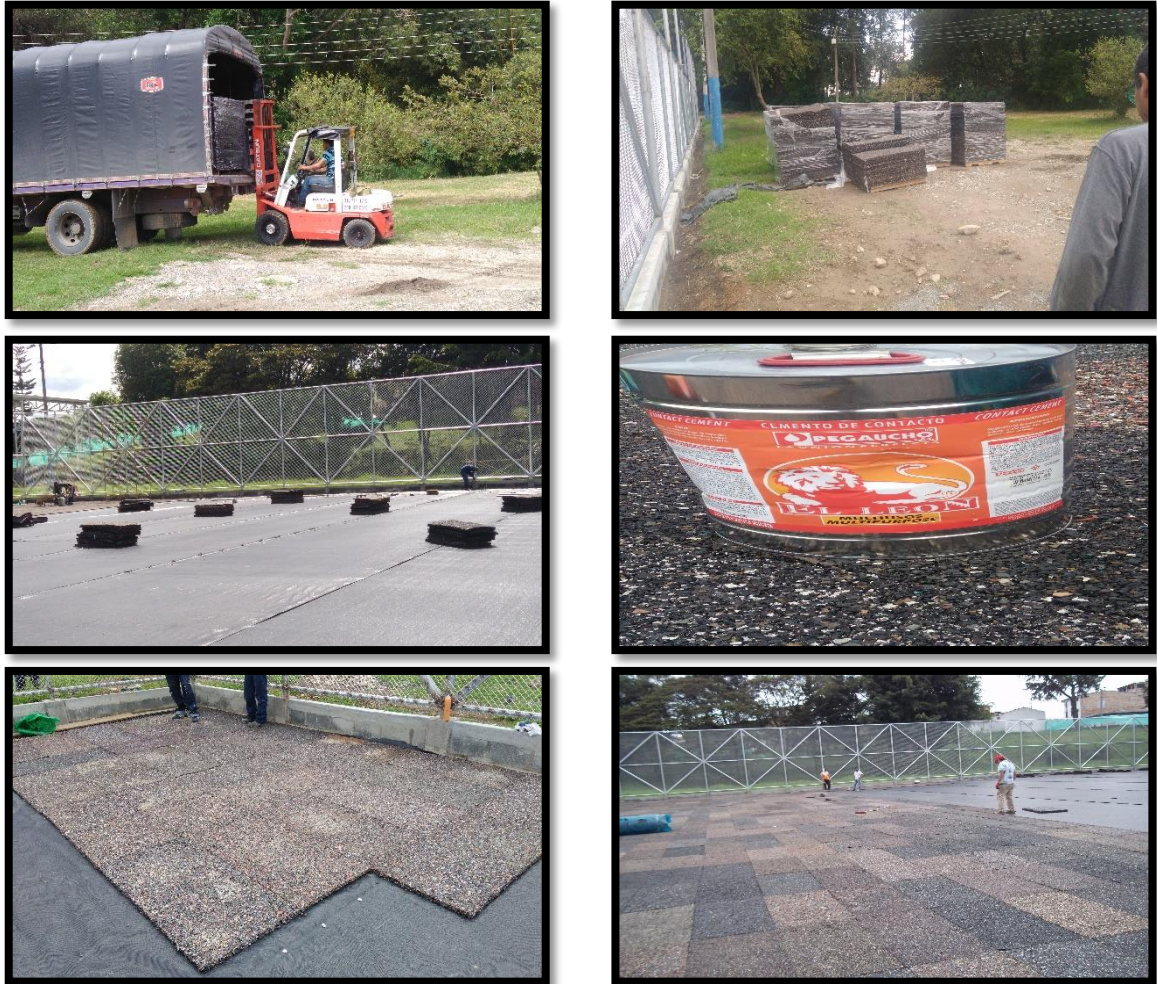
Figura 31. Instalación de shockPad

Dentro de esta actividad el pasante supervis6 a los subcontratistas para que se cumplieran los proceso de instalaci6n, para esto se cheque6 que las baldosas de shockPad tuvieran los canales drenantes y que al momento de la instalaci6n quedaran hacia abajo y en el sentido del flujo del agua, adem6s revisar que estas baldosas se pegaran al geotextil con el uso de pegamento, revisar que las baldosas tuvieran uniformidad respecto al espesor dado que esto se refleja en la grama, por lo tanto era funci6n del pasante rechazar las que no cumpl6an con estas exigencias.

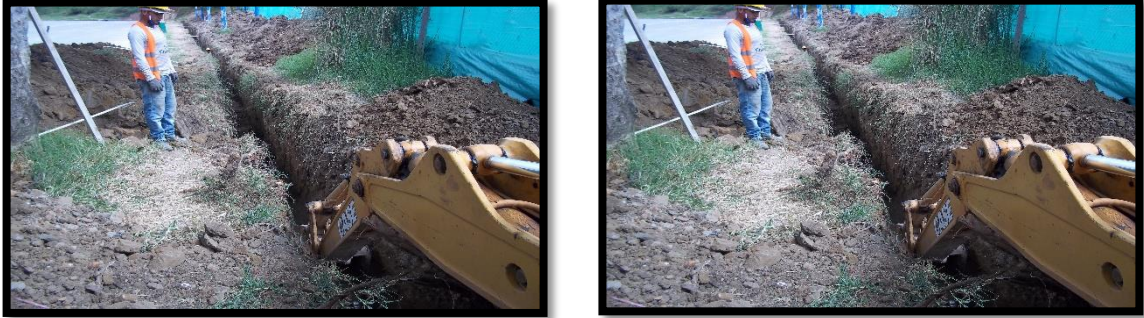
Figura 34. Excavación Desvío de Tubería

procedimiento se realizó hasta llegar a la recamara intermedia y posteriormente a la recamara final.

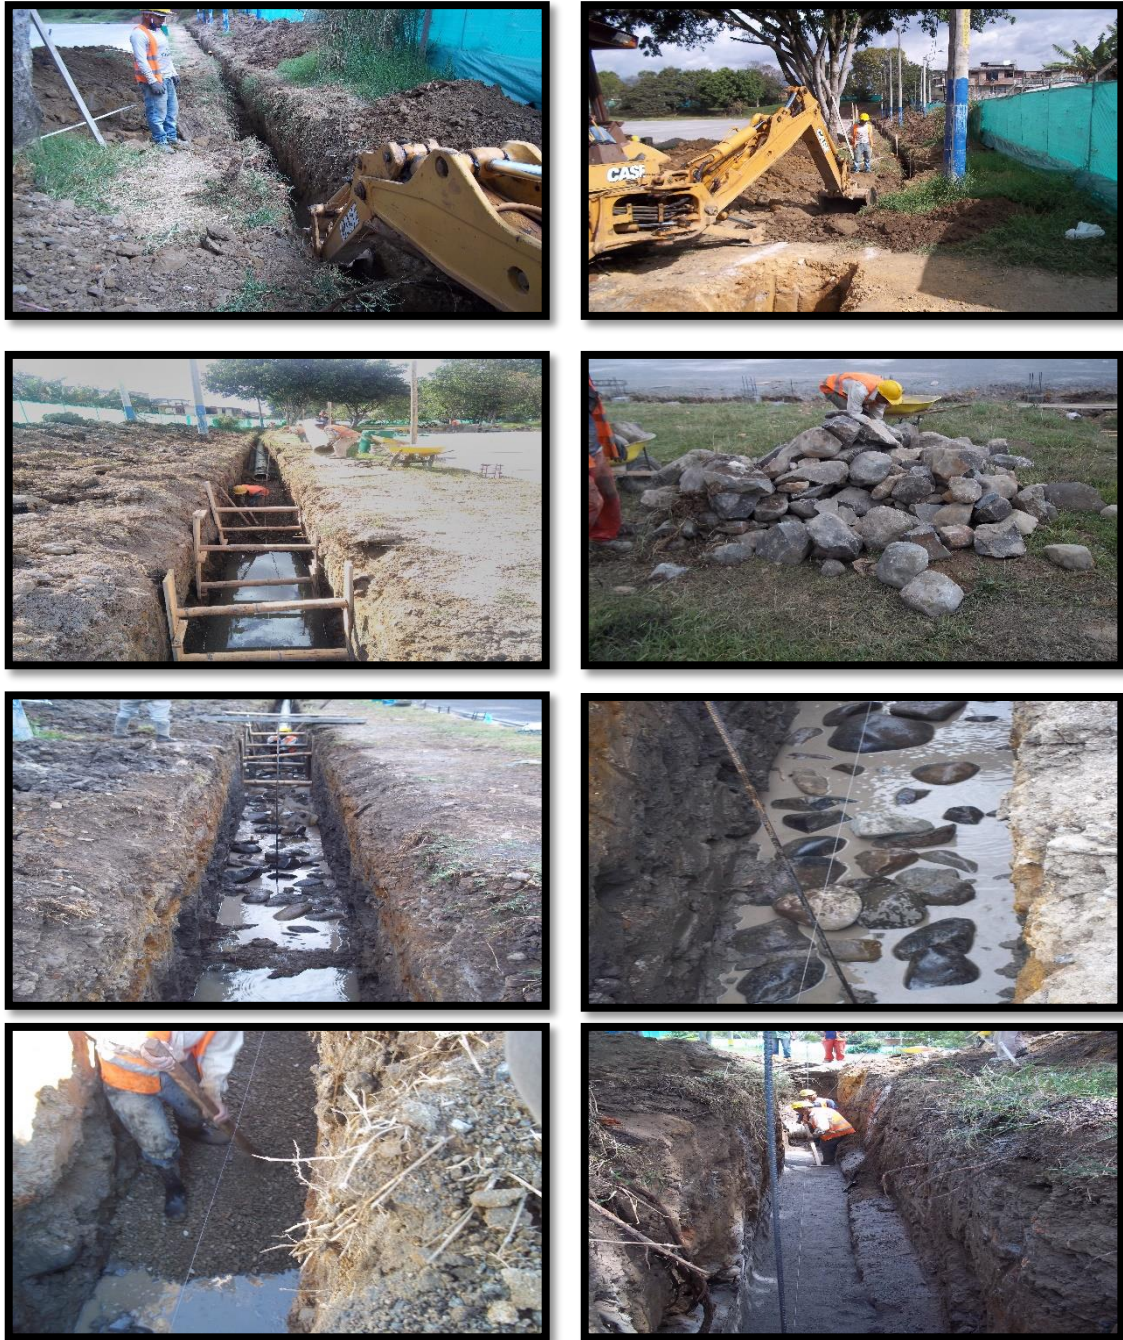
Figura 35. Instalación Tubería Sanitaria de 16" Primera Parte

Para este proceso el pasante realizo los mismo chequeos que en la instalación de una tubería sanitaria explicados anteriormente, además se le encargo la tarea de encontrar los posibles alineamientos de la tubería que ingresaba a la cancha para poder así cambiar el alineamiento al igual que encontrar el tubo donde se llevarían dichas aguas servidas, como también fue dada la tarea junto con el maestro de chequear los niveles inicial y final para así encontrar la diferencia y chequear si se podía realizar esta construcción, por otra parte por ser una excavación de más 1.50 m y que el terreno era en partes inestable se chequearse que se instalaran tablestacas para garantizar la seguridad de los trabajadores, al igual que se aseguró de que se colocaran piedras en las zonas donde el nivel freático era alto para que esta agua filtrara y encima se le realizo la cama de arena.
