**PROYECTO DE CONSTRUCCIÓN, REHABILITACIÓN O DOTACIÓN DE
ESPACIOS PARA LA RECREACIÓN Y DEPORTE EN POPAYÁN, COMO
EPICENTRO DE EVENTOS EN EL DEPARTAMENTO DEL CAUCA - BARRIO
PANDIGUANDO.**

**UNIVERSIDAD DEL CAUCA
FACULTAD DE INGENIERÍA CIVIL
DEPARTAMENTO DE CONSTRUCCIÓN
POPAYÁN-CAUCA**

2017

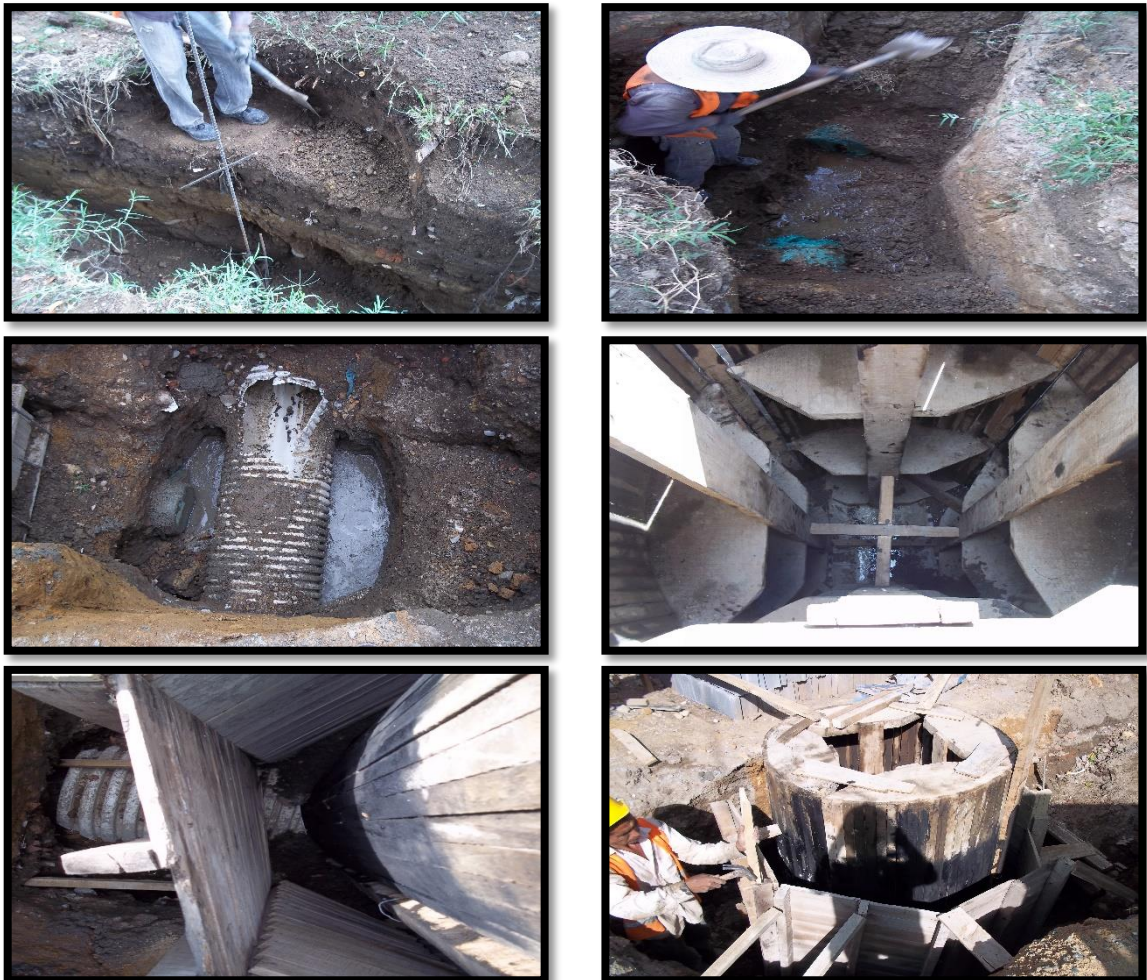
Figura 37. Construcción de Recamaras – Primera Parte

Una vez se realizó el relleno de la tubería y se han dejado los espacios para la construcción de las recamaras se inició su proceso de construcción, este comenzó con la perfilación a mano de los sitios donde van las recamaras y de esta forma se hizo el espacio necesario para instalar las formaletas, estas confinaron el concreto y le dieron la forma redondeada interna a las recamaras, la formaleta constaba de

4 cuerpos de madera los cuales se armaron y se unieron dentro de la excavación, estas formaletas tenían una altura de 2.50 m.

Teniendo perfilado el lugar donde va la recamara se prosiguió a realizar el solado de limpieza usando concreto tipo F, posteriormente se procedió a colocar la formaleta donde se dejó los tubos dentro del encofrado y fueron embebidos por el concreto, además de esto se taparon evitando así que al ingresar el concreto y fraguar obstruya el tubo.

Colocada la formaleta se continuo con el proceso de fundición el cual se hizo usando concreto clase D, este se preparó en obra con el uso de una mezcladora, dado que las recamaras quedaron altas no se pudo usar vibrador de punta de aguja por lo tanto se usó una varilla para “chuzar” el concreto y de este modo se dio un buen acomodo que dio una buena compactación, del concreto preparado para esta estructura se tomaron muestras por parte del pasante que constaron de tres cilindros que se enviaron al laboratorio de Geofísica y así se chequeo que la resistencia era mayor que la mínima exigida.

Una vez fundida la recamara, la formaleta se retiró y se continuo con la construcción de las cañuelas, para ello se descubrió la punta de los tubos, posteriormente se vació concreto clase D en el fondo de la recamara y se realizó un canal que conecto los tubos con una pendiente que dirijan las aguas hacia el centro de la cañuela.

Los brocales para estas recamaras fueron prefabricados, estos se trajeron a la obra en una volqueta y se instalaron con la ayuda de la retroexcavadora cargadora o “pajarita” con la cual se llevaron y se ubicaron los brocales sobre cada una de las recamaras, una vez instaladas en su sitio se procedió a rellenar y compactar los alrededores del brocal con un pisón hasta que se llegó al nivel deseado.

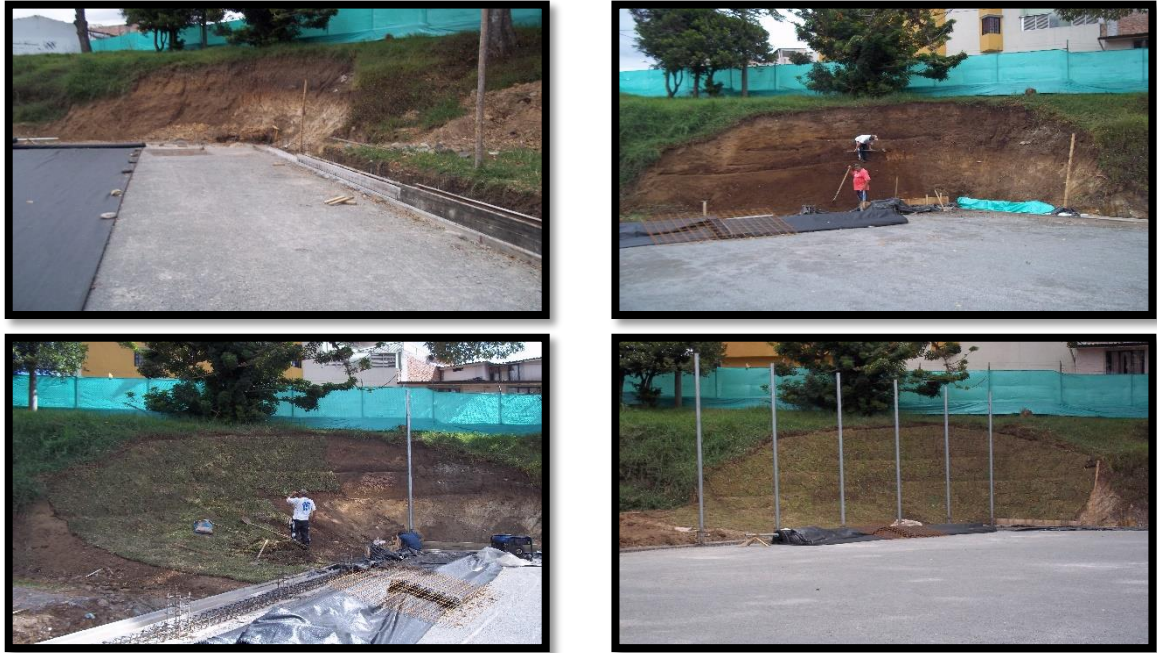
Figura 39. Instalación Grama Natural

Debido a que esta grama se colocó en un talud el pasante chequeo que los espedones se instalaran con el uso de estacas para que pegara de buena manera sobre el terreno.

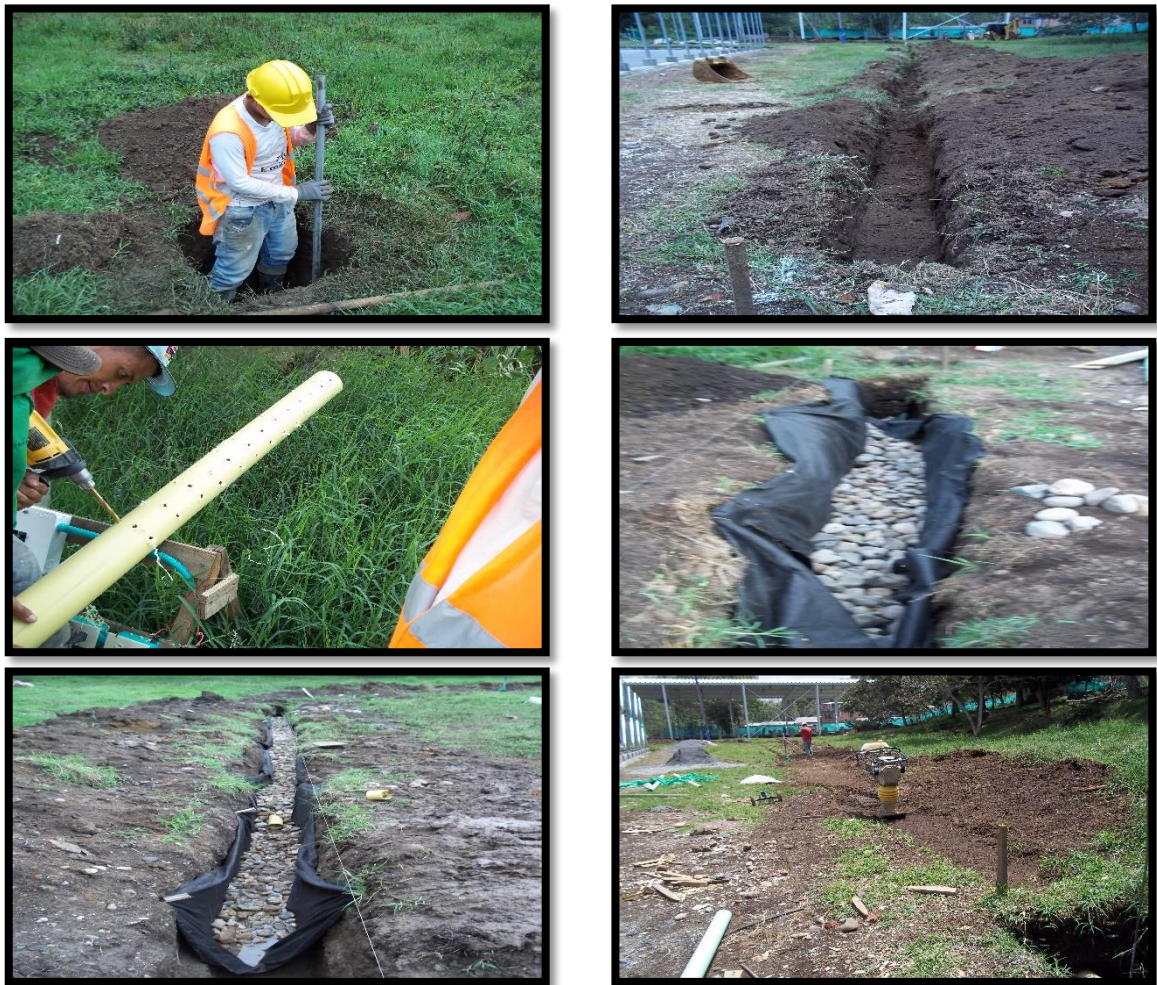
Figura 40. Instalación Tubería PVC 4" para filtro – Primera Parte

En esta actividad el pasante llevo el control de la excavación con el uso de niveles, revisar que los tubos se les hiciera las perforaciones necesarias para filtrar, que la grava fuera del tamaño indicado para el filtro, se revisó que se realizaran los cortes del tamaño correcto para cubrir todo el filtro y que en la parte de encima se traslapara lo indicado en el diseño.

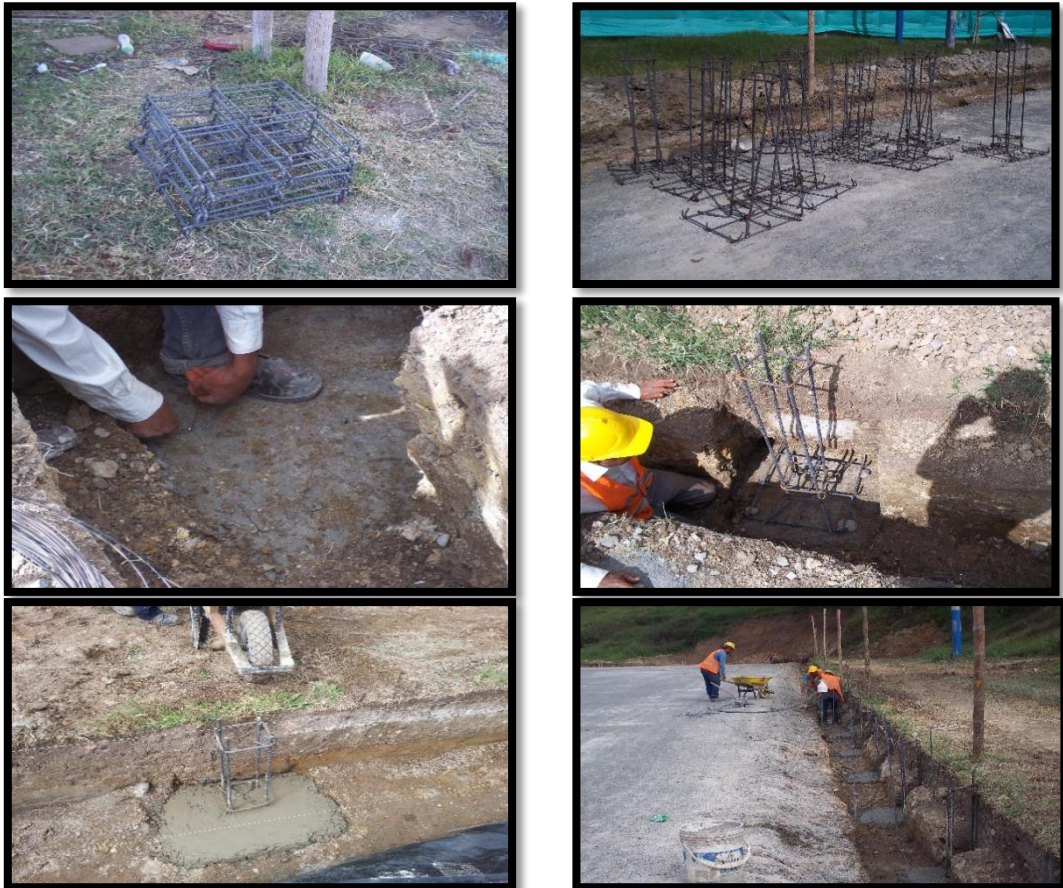
Figura 42. Pedestales o Columnas Estructura de Cerramiento

Para este proceso el pasante se encargó de chequear que la medidas de excavación de la zapatas fueran la indicadas, chequear que los tamaños de las parrillas y el acero utilizado fuera el correcto y que estuvieran amarradas a los castillos de los pedestales, que los pedestales quedaran alineados de manera correcta, chequear que se haya realizado los solados y que estos estén limpios, revisar que se calcen las zapatas para garantizar el recubrimiento del acero, al momento de fundir chequear que se prepare el concreto con las especificaciones del diseño de mezcla.

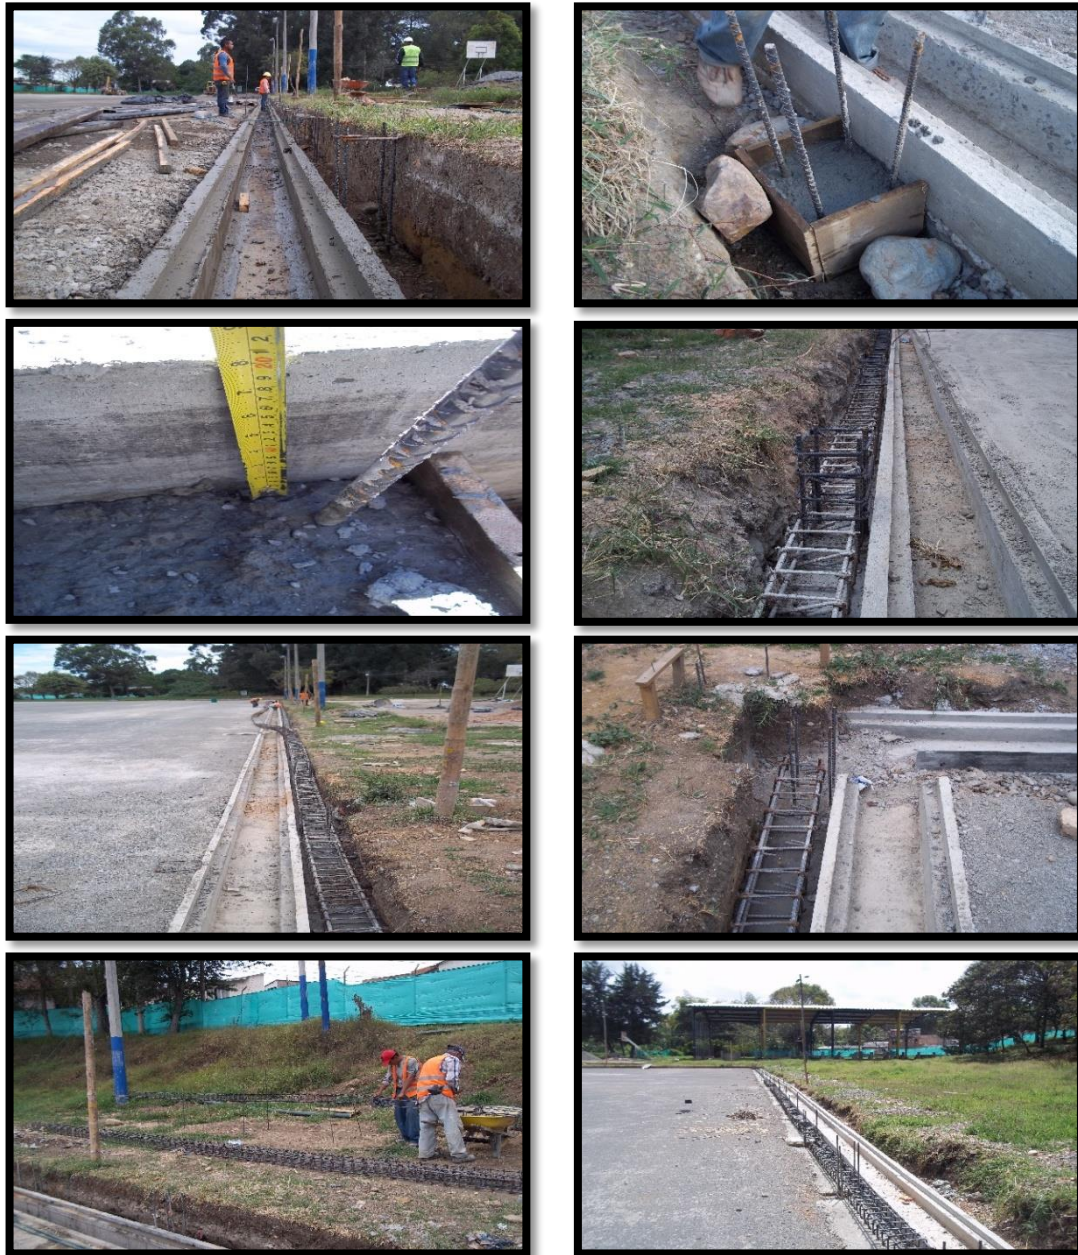
Figura 43. Instalación Viga Estructura de Cerramiento

viga, realizar el respectivo relleno y compactación con pisón para lograr llegar al nivel para la construcción de la viga, chequear que se le realice el solado de limpieza, que la viga tenga los estribos a la correcta separación al igual que los traslapes para unir las vigas, revisar que al momento de instalar la viga quede perfectamente alineada.

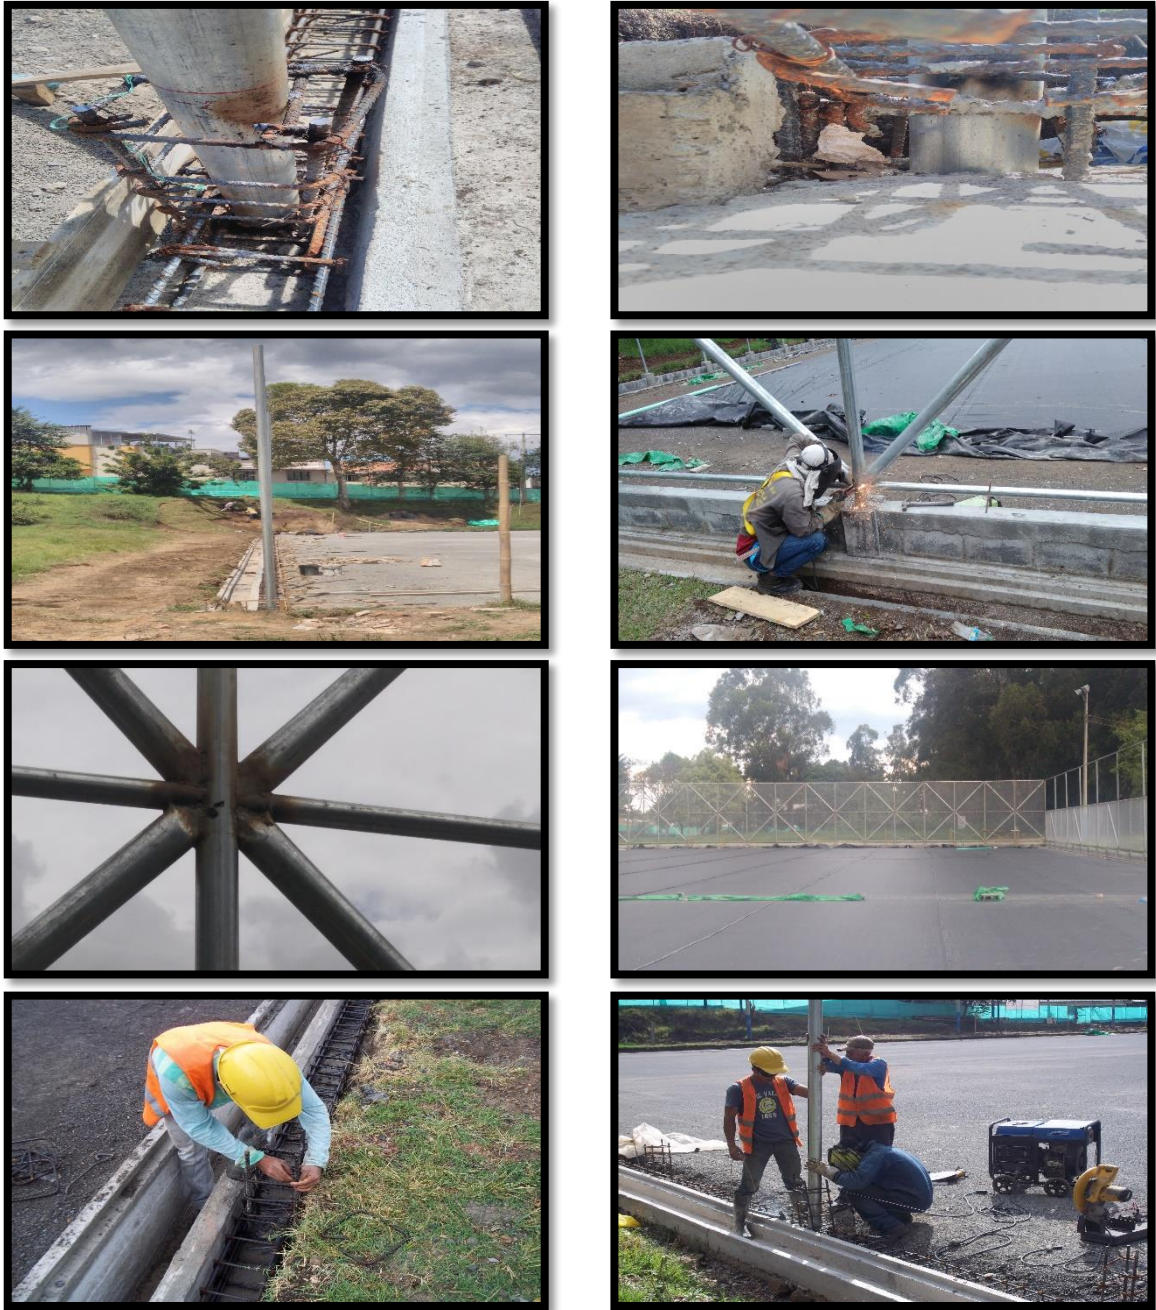
Figura 44. Instalación Malla Eslabonada – Primera Parte

tipo de corrosión, chequear que la soldadura quede sin vacíos, que los cordones de soldadura sean continuos, chequear que se aplique la pintura con anticorrosivo a toda la estructura, asegurar que se siga el diseño como se muestra en los planos.

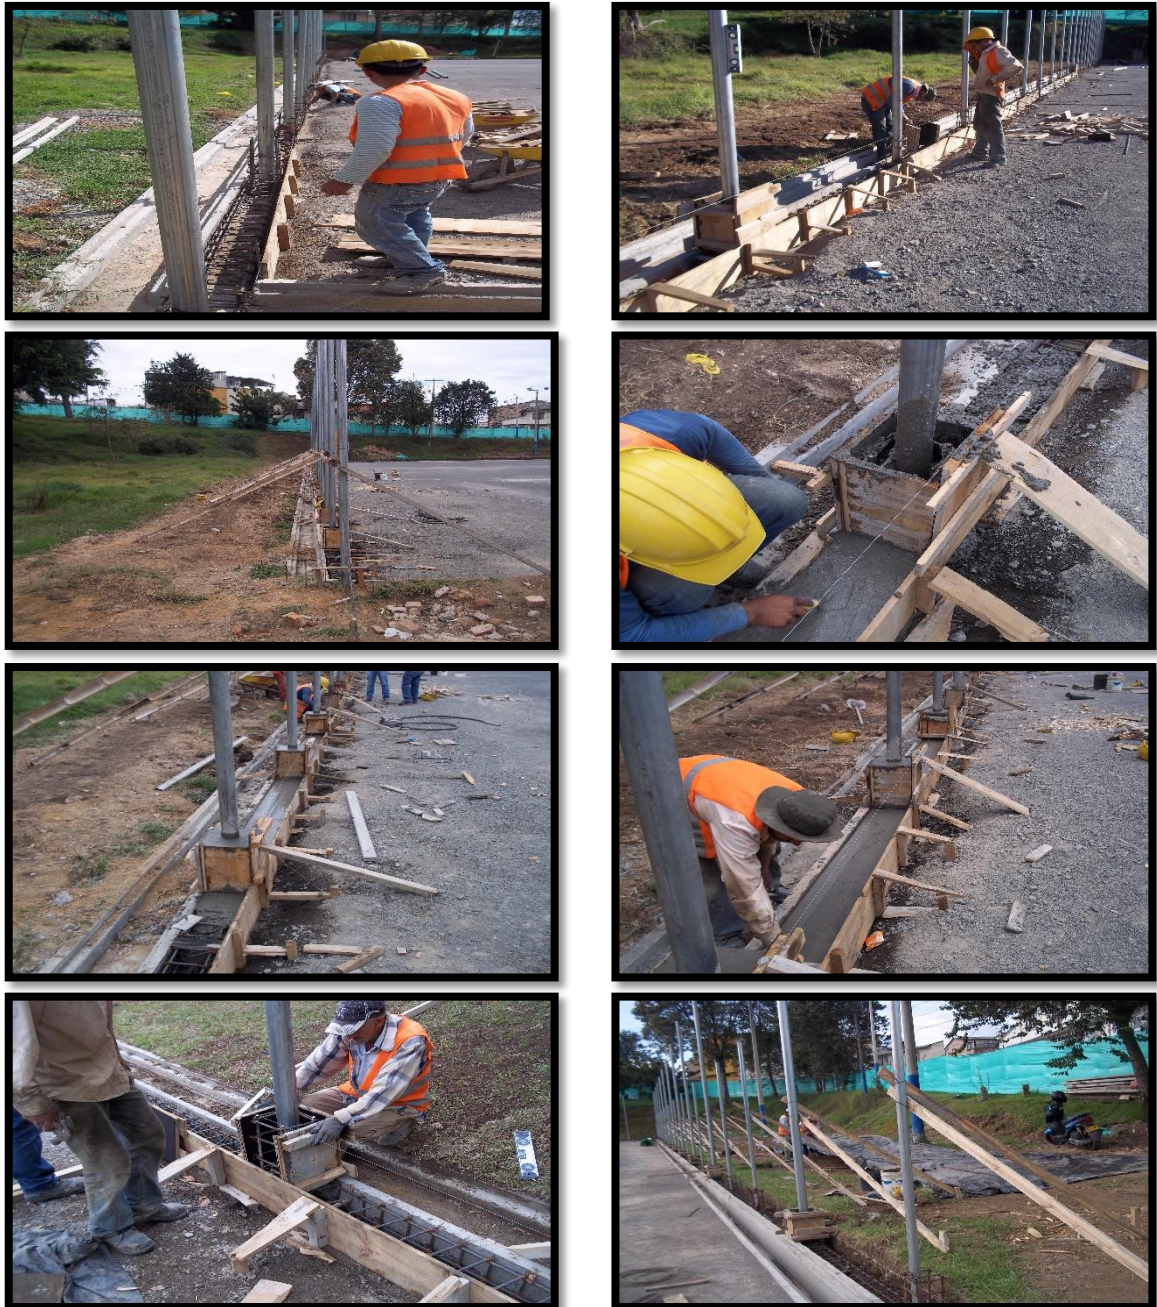
Figura 46. Fundición de Vigas de Amarre y Pedestales de Estructura de Cerramiento – Primera Parte

las partículas, también realizo el pasante la recolecta de las muestras de los cilindros de carga para enviarlos posteriormente al laboratorio de Geofísica.

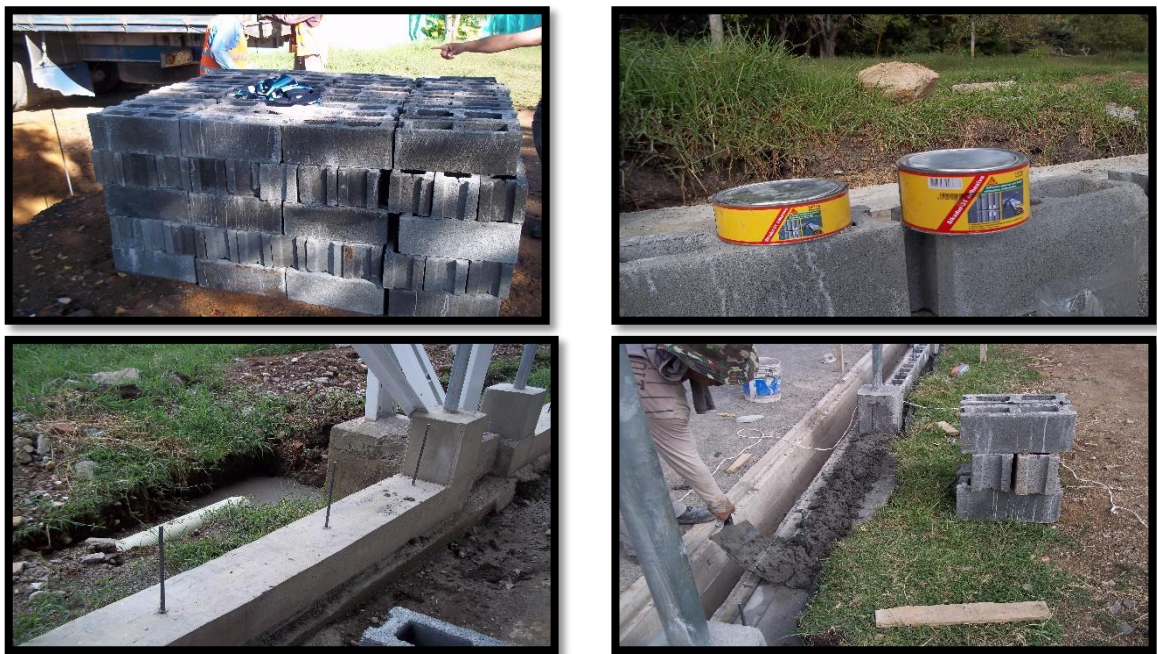
Figura 48. Anclaje y Pega de Bloques – Primera Parte

Dentro de las funciones del pasante en esta actividad se encuentran el chequeo al alineamiento para la pega de los bloques para asegurar así que estos queden centrados en los pedestales, asegurar que en los anclajes se usara el epóxido Sikadur31, chequear que al momento de realizar el anclaje la perforación se haya removido el polvo para que el producto pueda funcionar correctamente, chequear que los cortes de las varillas para el anclaje y el tamaño de las perforaciones sea el requerido, asegurar que las varillas del anclaje pasen hasta la viga cinta, chequear que el mortero de pega se prepare de acuerdo a la dosificación, revisar que se coloque mortero Grouting a cada dovela donde se colocó el anclaje.

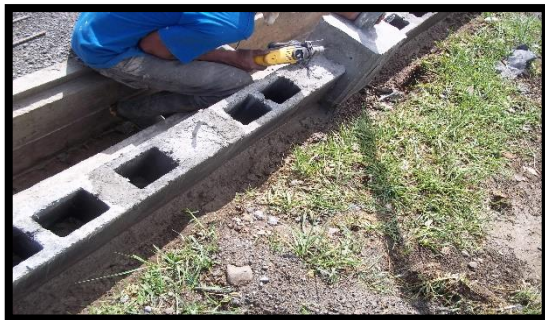
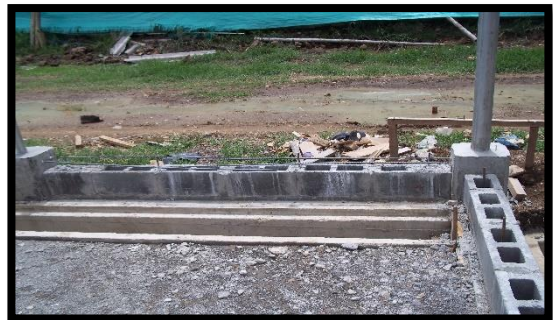
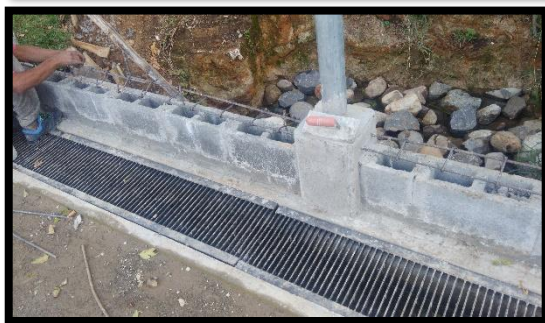
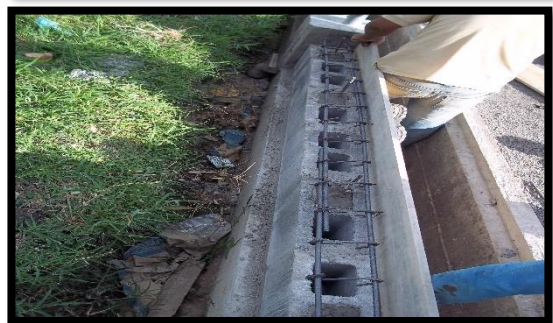
Figura 50. Construcción Viga Cinta – Primera Parte

Realizados estos pasos se continuo con la construcción de la viga cinta, esta fue construida sobre las hiladas de ladrillos, donde parte del acero para el anclaje quedo embebido dentro de esta viga y de este modo fueron confinados los bloques, se dio inicio a esta labor cortando aceros N 4 de longitudes de 1.50 m, estos fueron el refuerzo principal de la viga e iban anclados a los costados de los pedestales, una vez estuvieron anclados los aceros fueron amarraron flejes en forma de “S” separados cada 0.20 m que se fabricaron con acero corrugado N 2, una vez estuvieron amarrados todos los flejes se procedió a encofrar la viga con el uso de tablas que se sujetaron con puntillas de acero clavadas a los bloques y en la parte superior se colocó ganchos hechos al doblar varillas N 3 estas ayudaron a conservar el ancho de la viga, realizado el encofrado se comenzó con el vaciado de concreto tipo D, el cual se vibró con un vibrador de punta de aguja logrando un mejor acomodo del concreto y de esta manera se consiguió la resistencia exigida.

Las actividades que cumplió el pasante en esta parte de la obra fueron el chequeo de los anclajes para el acero longitudinal que estos tuvieran la longitud de perforación correcta, que se realizara la limpieza de la perforación y se usara el epóxido, que cumpliera con los traslapes del acero principal, revisar que la separación entre estribos se cumpliera, chequear que la alineación de la formaleta estuviera bien hecha, que se asegurara de buena manera con el uso de puntillas y grapas en la parte superior para que la formaleta no se deformara, además esta formaleta debe estar limpia, chequear al momento del vaciado que se use el vibrador para un mejor acomodo, revisar que se realice el acolillado para darle un buen terminado a la viga ya que este es un concreto a la vista, corroborar que el concreto se prepare de acuerdo al diseño de mezcla, además el pasante realiza la toma de muestras para ser enviadas posteriormente al laboratorio de Geofísica.

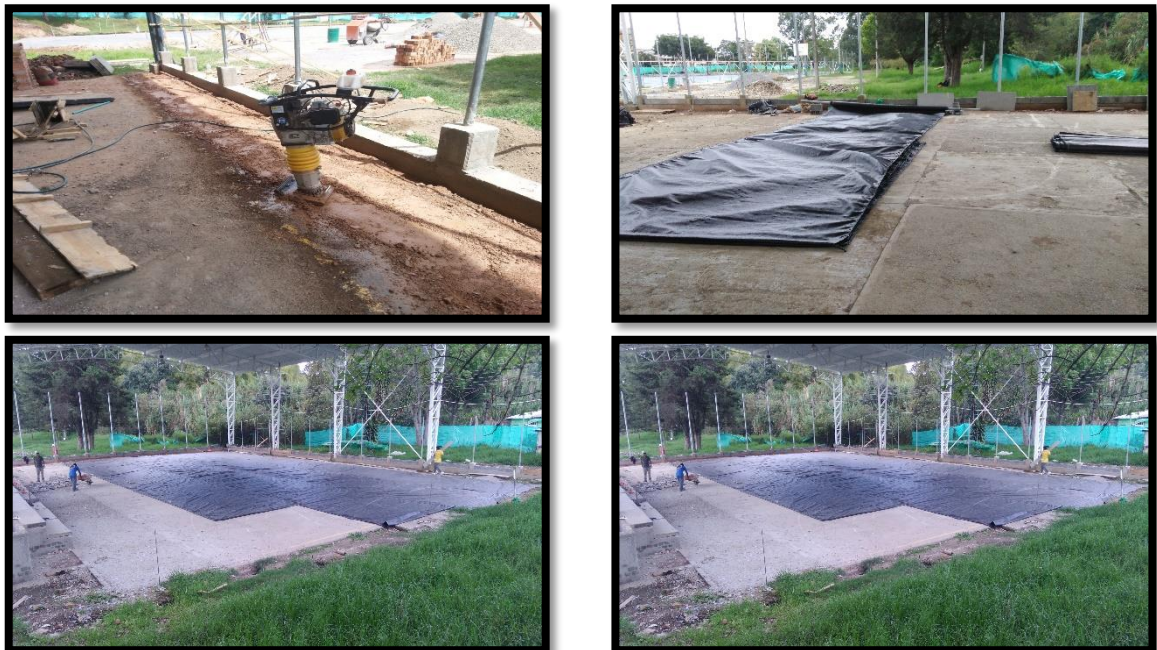
Figura 52. Conformación y Compactación Base Coliseo – Primera Parte

Para esta actividad se realizó por parte del pasante el chequeo a la colocación del geotextil revisando que este cumpliera con los traslapes, que cubriera toda la cancha y quedara bien asegurado, se dejó indicados los niveles en varillas ubicadas en la cancha con la ayuda de la comisión de topografía, se revisó que el material de base no tuviera sobre tamaños, se chequeo los niveles a esta base para darle la pendiente indicada a cada lado del eje para la evacuación de las aguas, se realizó el riego para lograr una buena humedad para comenzar con la compactación, los ensayos de densidad no se hicieron por parte del pasante pero si reviso que se realizaran los ensayos por parte de Geofísica la cantidad de veces que se indicaba y que se hicieran correctamente.

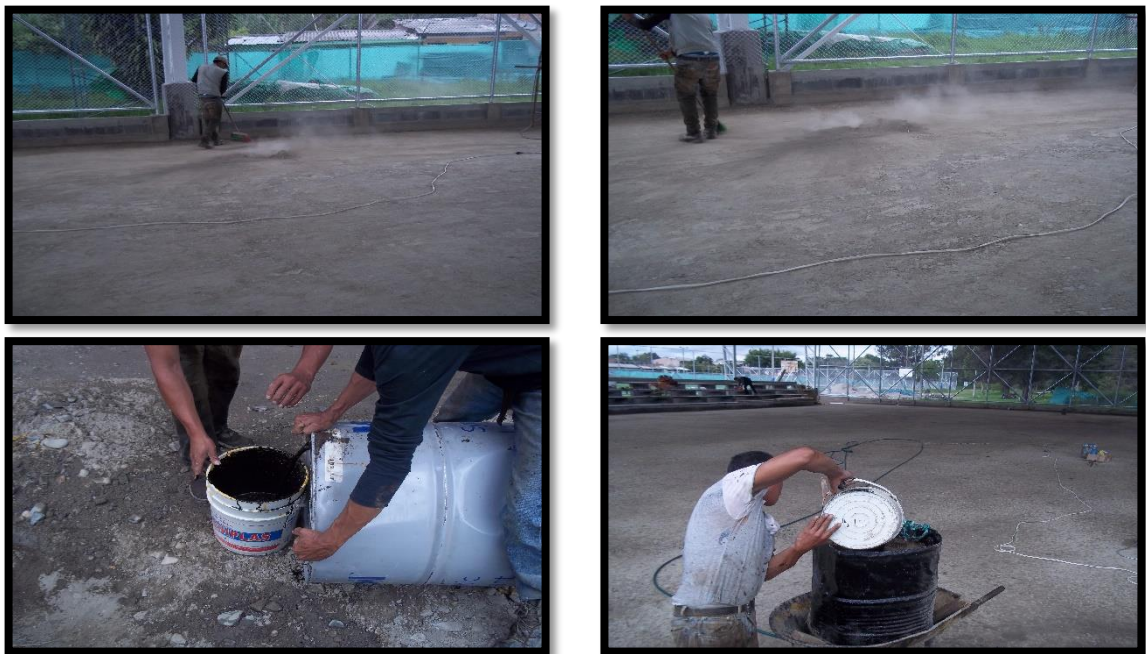
Figura 54. Riego de Imprimación – Primera Parte

Para llevar a cabo el riego de imprimación, se realizó un alistamiento de la superficie para lo cual se realizó un barrido fuerte con esto se limpió la superficie de polvo, suciedad, barro y otros materiales pudieran perjudicar la aplicación ya que si no se realizaban estas operaciones lo único que se conseguiría con el riego era formar una costra de ligante inservible. Para la imprimación se empleó una emulsión catiónica de rotura lenta tipo CRL-1 la cual, para su aplicación, debió diluirse en agua hasta que tuviera una concentración aproximada del cuarenta por ciento (40%), esta se aplicó usando tarros que tenían perforaciones para dejar caer la emulsión y de este modo se generó una superficie apta para la colocación de la capa asfáltica.

Se chequeo por parte del pasante que antes del riego se realizara un barrido a la cancha para eliminar cualquier suciedad, y se chequeo que se hiciera el riego en toda la cancha donde se colocara el concreto asfáltico.

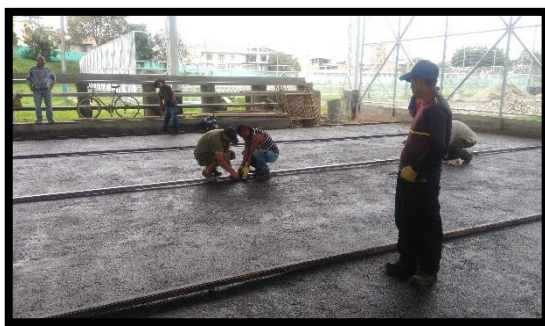
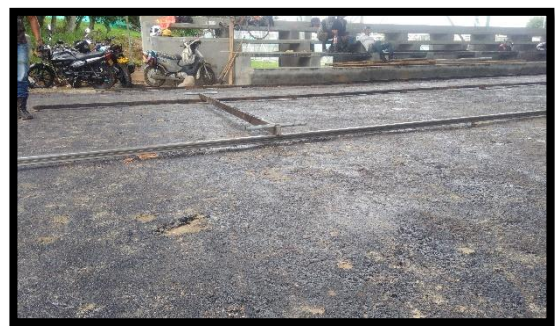
Figura 56. Colocación del Concreto Asfáltico – Primera Parte

Para esta actividad fue subcontratado personal experto en la colocación de concretos asfálticos, razón por la que se encargó al pasante funciones como el chequeo que las volquetas que transportaban el material lo transportaran cubierto, además llevar el registro y control de la cantidad de volquetas llegaban y con cuanto material, observar que la mezcla estuviera a la temperatura adecuada al no presentar grumos y presentar facilidad para el riego de la misma, chequear que la superficie que se imprimo este limpia antes de colocar el concreto asfáltico, supervisar que los subcontratistas usaran los equipos que indicaron usarían para llevar a cabo esta tarea como los perlines, rastrillos y codales, chequear que el nivel de terminado del espesor al que fueron colocados los perlines sea el que se indicó antes de pasar el vibrocompactador de doble rodillo.

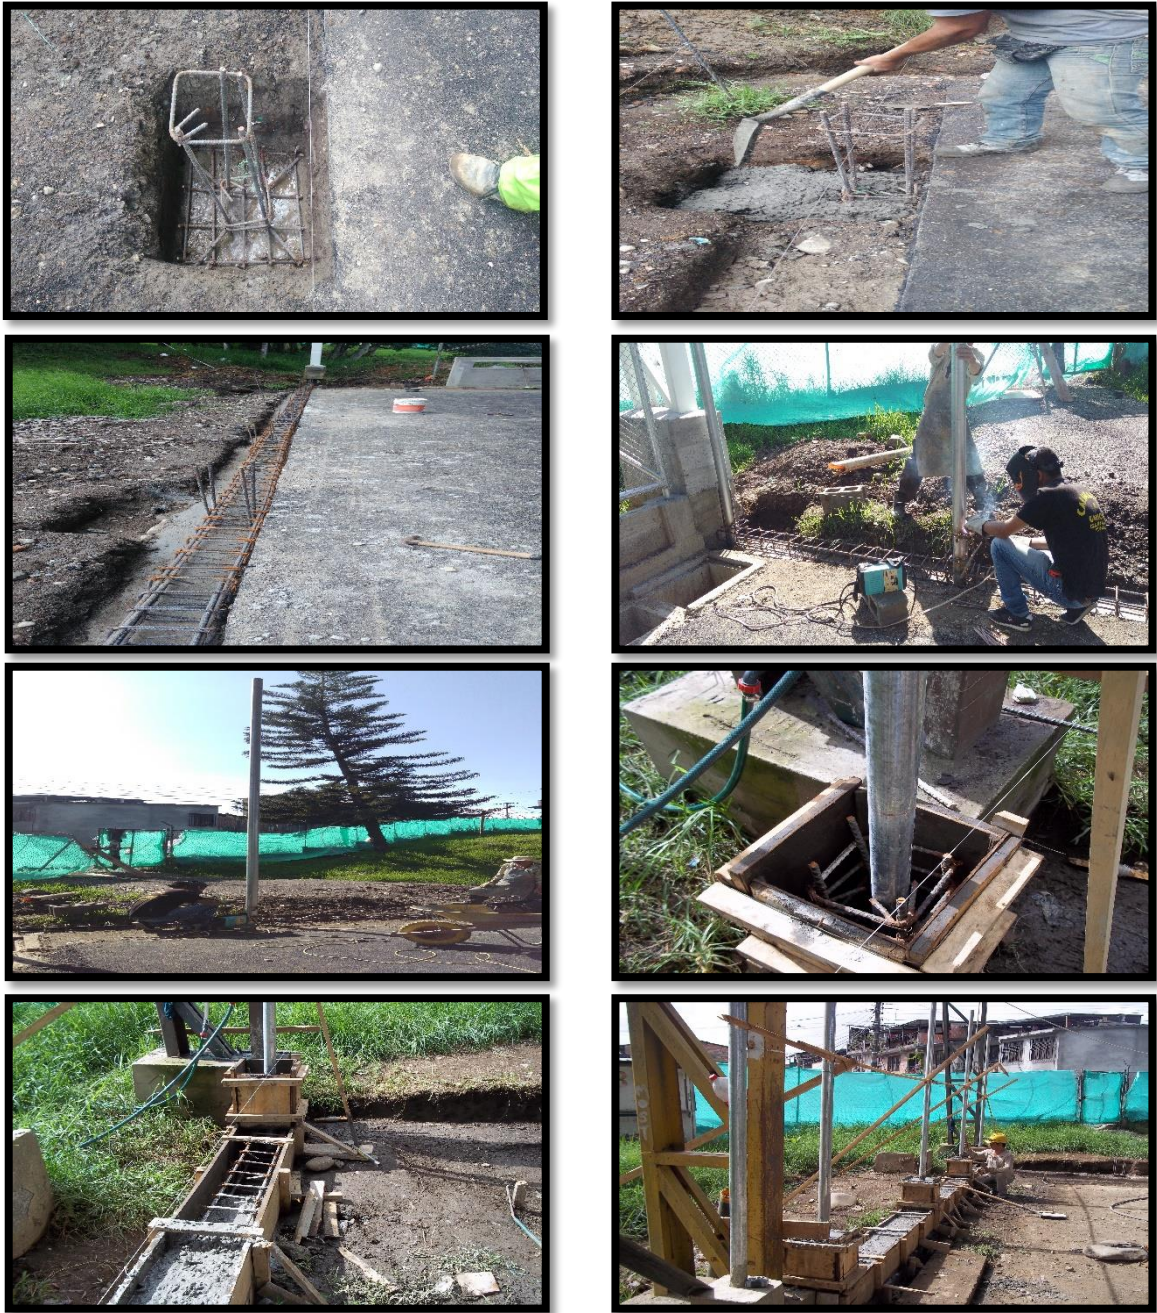
Figura 59. Estructura de Cerramiento Malla Eslabonada Coliseo – Primera Parte

cancha de futbol esto debido a que las actividades que realizo el subcontratista para esta etapa son las mismas.

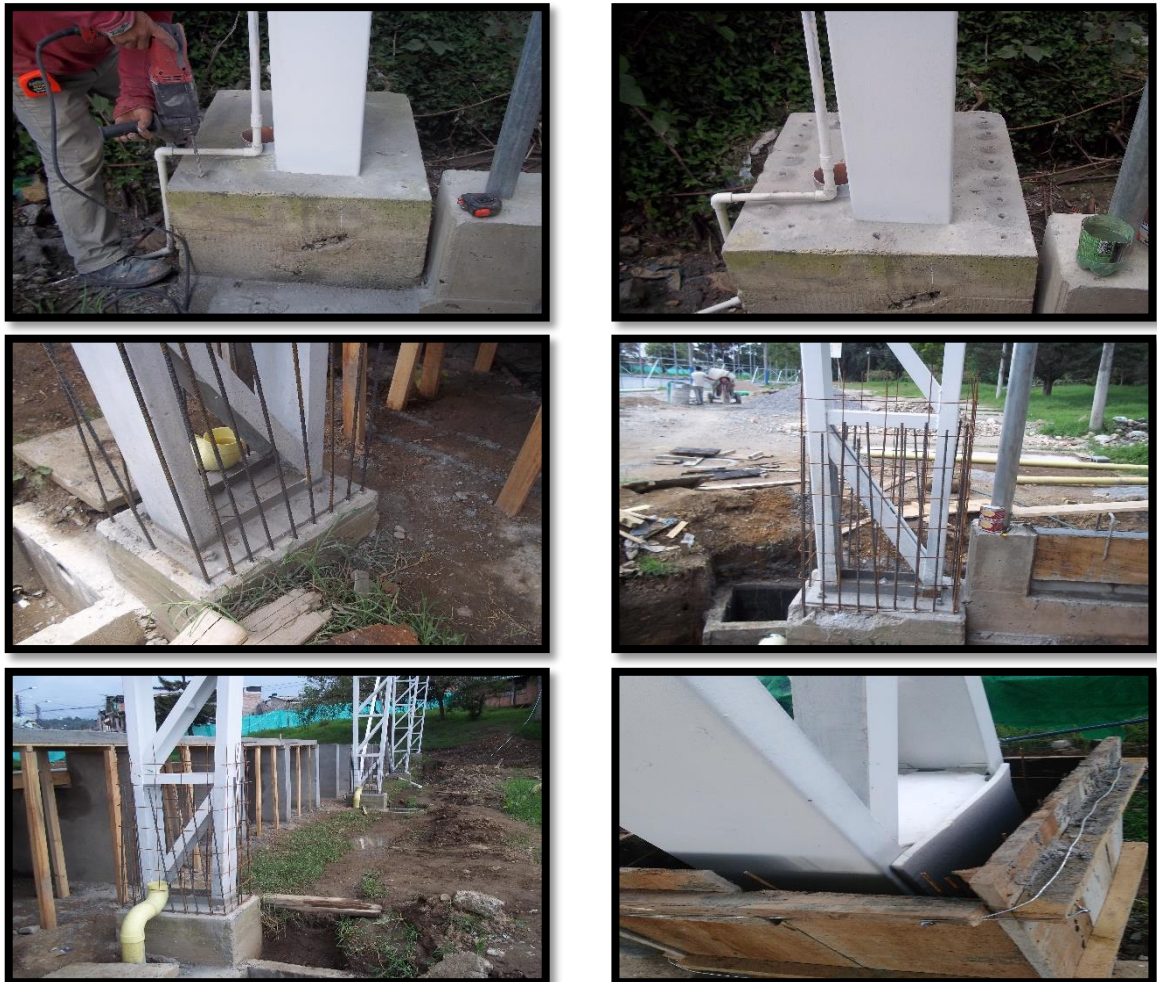
Figura 61. Recubrimiento para Pórtico Estructura Metálica – Primera Parte

Dentro de la adecuación del coliseo una de las acciones que se debió realizar fue el recubrimiento de las 10 bases de la estructura metálica de la cubierta, esto se debió al deterioro que tenían y además al realizar este recubrimiento se evitó que el agua se continuara empozando en dichos puntos y así se evitó que la estructura

tubos de los bajantes estén instalados dentro de la formaleta, chequear que la formaleta quede alineada, que tenga la medidas correctas y su amarrado sea correcto para evitar deformaciones al momento del vaciado, cuando se lleve a cabo la fundición chequear que el concreto se haga siguiendo el diseño de mezcla, revisar que se use vibrador durante el vaciado, además el pasante se encargó de tomar los cilindros de carga y de enviarlos en el tiempo debido al laboratorio de Geofísica para el chequeo de resistencia.

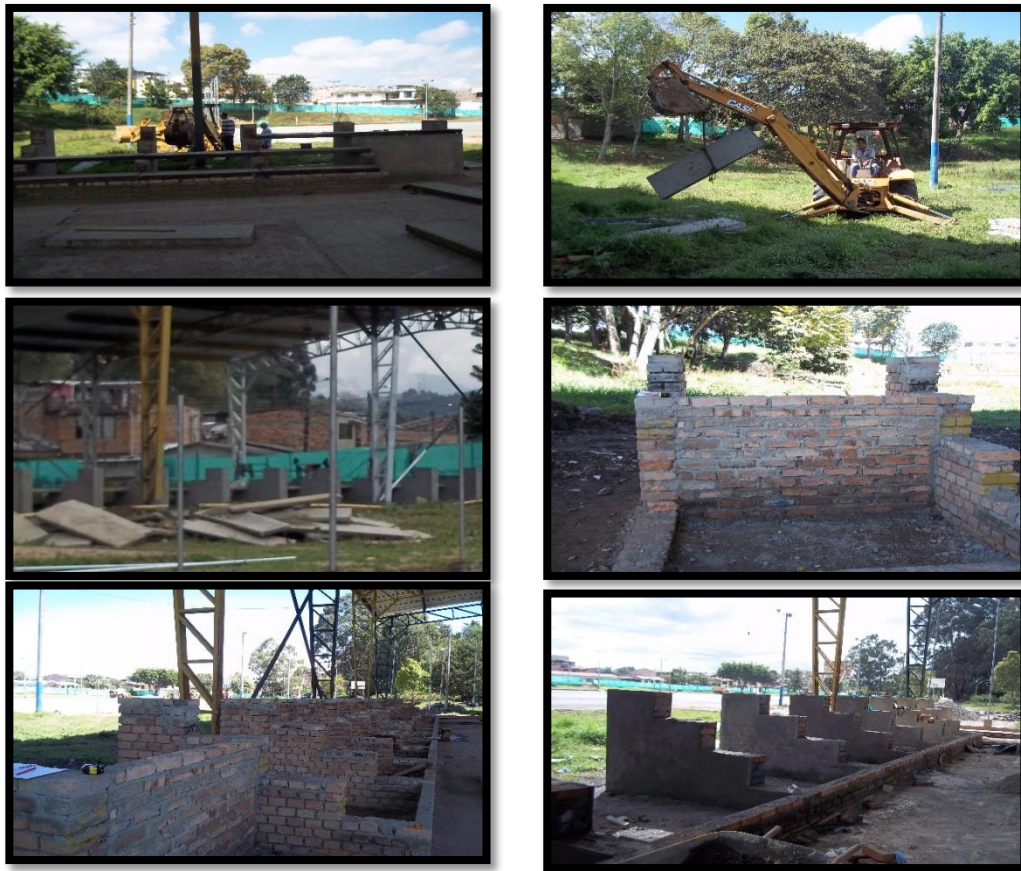
Figura 63. Desmonte de Bancas y Adecuación de Gradería

Dentro de las adecuaciones que se realizó al coliseo estuvo la reparación de la gradería existente, esto se debió a que muchas de sus placas o bancas se encontraban demasiado fracturadas, además se necesitaba de una reforma con lo que se le brindo un espacio a las personas con discapacidad de tal forma que contaran con un sitio cómodo y seguro, también la gradería carecía de una baranda para brindar seguridad a los usuarios por lo tanto fue instalada.

Las actividades comenzaron con el desmonte de todas las placas de concreto de la gradería las cuales se separaron de modo tal que se excluyeron del grupo las que no se volvieron a usar, este trabajo es realizado con la retroexcavadora cargadora o “pajarita”, una vez desmontadas se realizó en el primer y último apoyo de las bancas la demolición de los dos escalones iniciales y se creó de este modo el espacio para las personas con discapacidad, posteriormente se unió con la construcción de un muro en soga que se hizo desde el apoyo que se demolió hasta el apoyo aledaño en forma perpendicular, del mismo modo se construyó un muro en el nivel inferior de toda la gradería.

Durante el desmonte de las bancas se observó que los apoyos de la gradería no tenían ningún tipo de refuerzo este hecho se dio a conocer a la comisión de interventoría en una de sus visitas, como resultado se entregó a los ingenieros residentes por parte del ingeniero estructural de interventoría un esquema con el diseño y los refuerzos que se colocaron en dicha estructura esto con el fin de no demoler las graderías existentes.

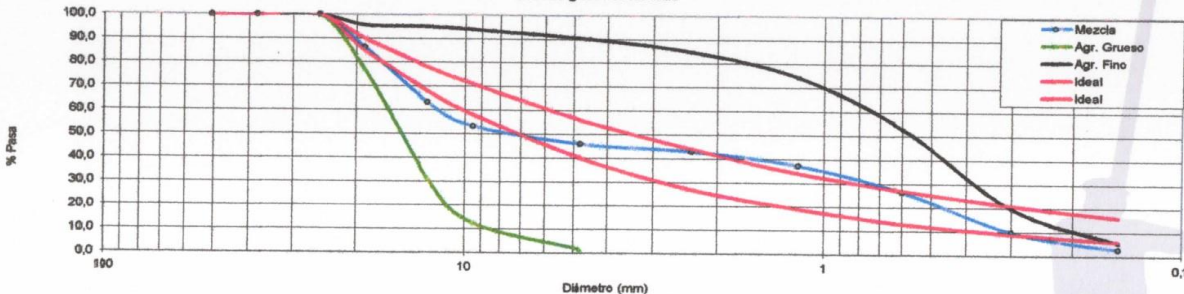
<p>El gráfico muestra el porcentaje de material que pasa (% Pasa) en el eje Y (de 0,0 a 100,0) frente al diámetro del tamiz (Dímetro (mm)) en el eje X (logarítmico, de 100 a 0,1). Se incluyen cinco curvas: Mezcla (línea azul con círculos), Agr. Grueso (línea verde), Agr. Fino (línea negra), Ideal superior (línea roja superior) e Ideal inferior (línea roja inferior). La curva de la mezcla está por encima de la ideal superior en el rango de 10 a 1 mm, lo que indica un exceso de material fino.</p>

OBSERVACIONES: La curva granulométrica de la mezcla de las muestras enviadas, escapa en algunos tamices a las curvas ideales recomendadas por DSG.		
A SOLICITUD DEL CLIENTE SE CONTINUA CON EL DISEÑO POR RESISTENCIA		
REVISÓ		APROBÓ
