**PASANTÍA COMO AUXILIAR DE INGENIERÍA CIVIL EN LA CONSTRUCCIÓN
DE LA CLÍNICA REINA VICTORIA, COMO APOYO EN EL REGISTRO,
CONTROL DE AVANCE DE OBRA Y DE CALIDAD DE MATERIALES PARA LA
CONSTRUCCIÓN.**

**UNIVERSIDAD DEL CAUCA
FACULTAD DE INGENIERÍA CIVIL
DEPARTAMENTO DE CONSTRUCCIÓN
POPAYÁN
2018**

**ANTEPROYECTO DE TRABAJO DE GRADO
PARA OPTAR EL TÍTULO DE INGENIERA CIVIL**

**DIRECTOR:
JAIME RAFAEL OBANDO
INGENIERO CIVIL – Ph. D GEOTÉCNIA**

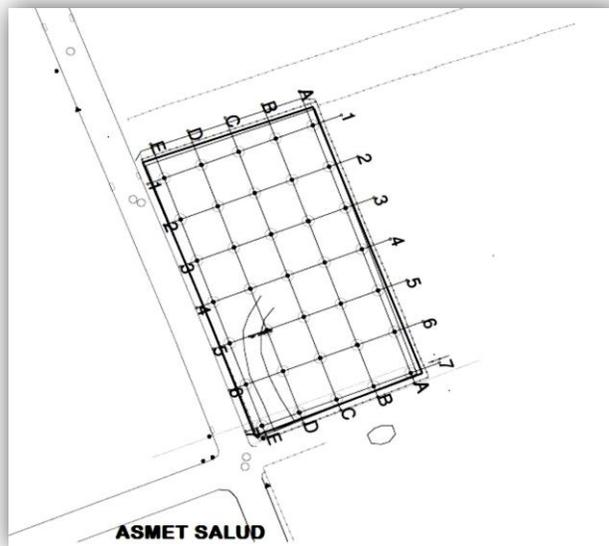
Figura 4. Levantamiento con localización en obra.

La obra estuvo referenciada por ejes del A al E y del 1 al 7, y para el presente trabajo los distintos elementos de la construcción fueron nombrados empleando dichos ejes, de la siguiente manera (ver Figura 4 y 5):

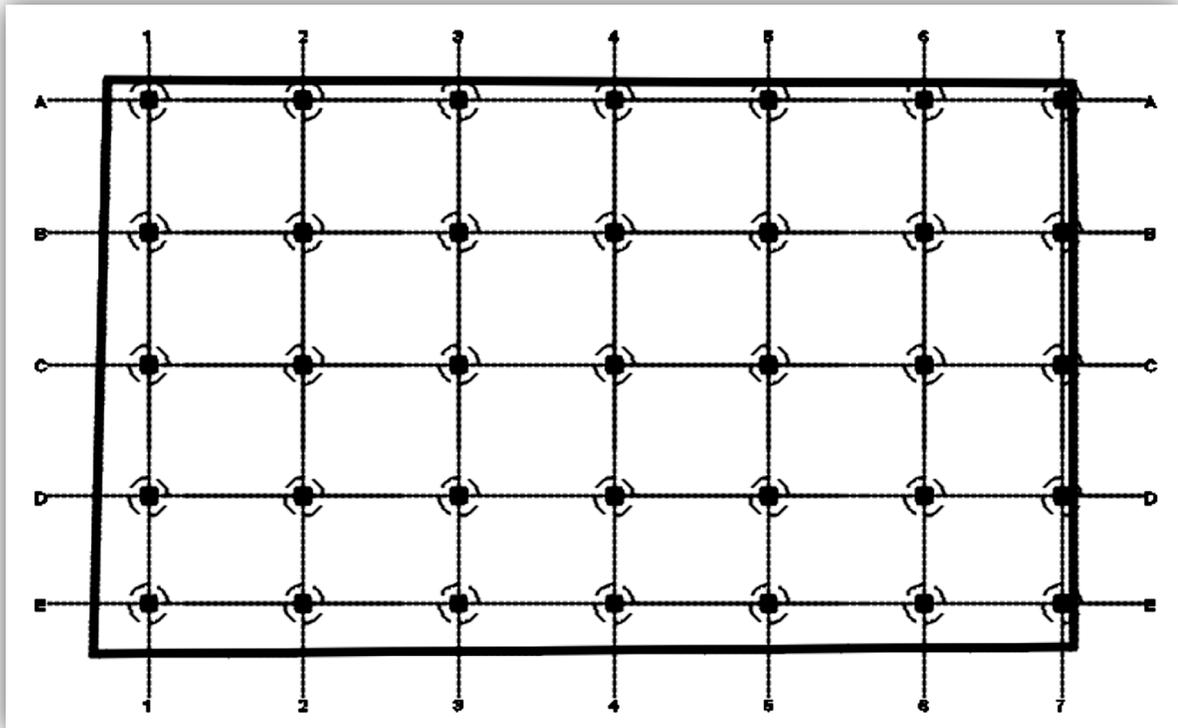
Figura 5. Localización por ejes en obra.

Cada coordenada del anterior plano constituyó un caisson, cabezal y columna por lo que se tuvo un total de treinta y cinco de cada uno de estos elementos.

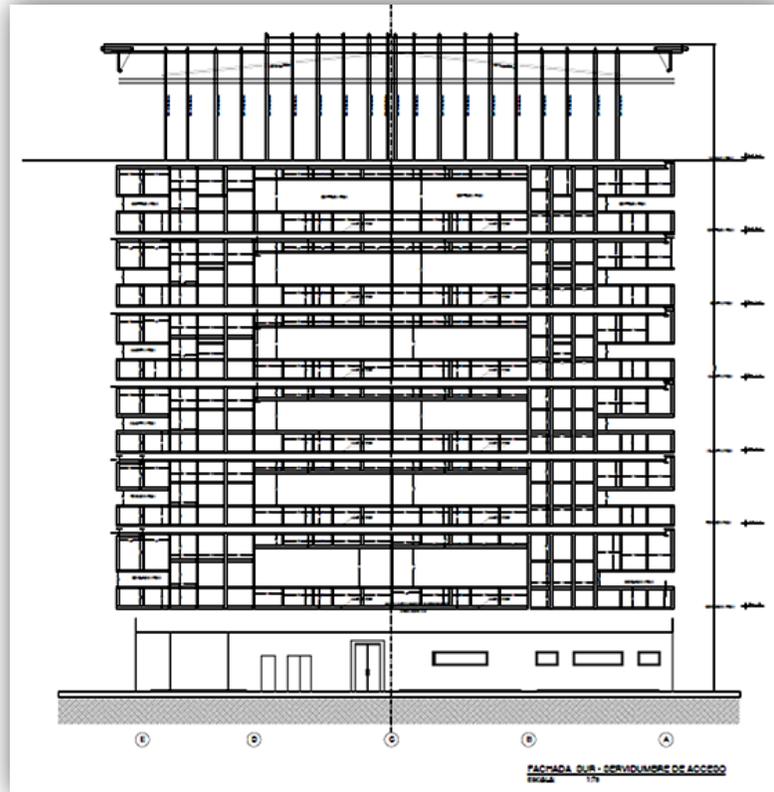
Figura 9. Fachada sur – servidumbre de acceso.

En cuanto a materiales se tuvieron dos sistemas para fachada: un sistema confinado empleando placas de Superboard Standar y un sistema flotante empleando placas de Superboard Premium; las cuales proporcionaron gran flexibilidad al diseñador en cuanto a formas y diseños, se adaptaron a cualquier forma o dimensión y donde se tuvo en cuenta el tratamiento de las mismas en la estructura metálica. A continuación, se muestra uno de los planos de diseño (ver Figura 9), la estructura (ver Figura 10 y 11) y el tipo de placa utilizada (ver Figura 12):

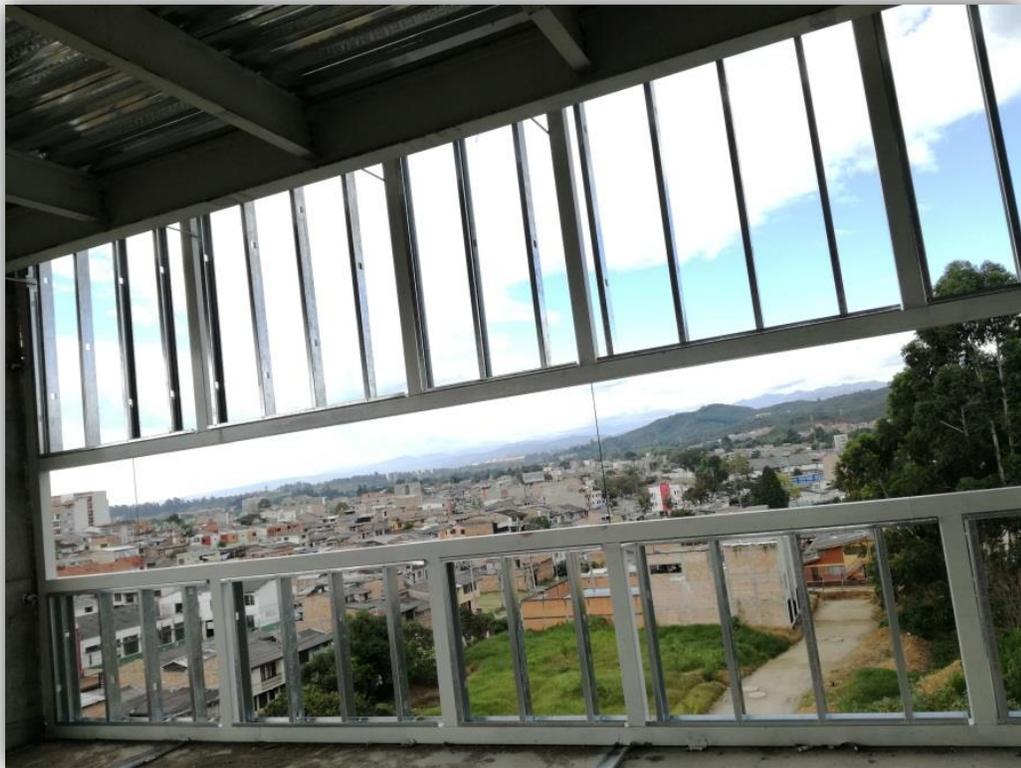
Figura 13. Estructura metálica liberada, Ago/01/2017.

Se realizó el seguimiento de las pantallas estructurales de fachada norte, sur, oriental y occidental del piso sexto (ver Figura 13), séptimo y octavo; en los cuales se chequeó: Alineación, plomada, pandeo, anclaje y soldadura de tubos estructurales individuales y en conjunto.

Se evaluó una variación máxima de 5 mm en cuanto a tolerancia de armado de las pantallas estructurales para fachada en su alineación, plomada y pandeo respecto al nivel de entrepiso y perfiles tubulares inferiores, para una correcta colocación posterior de placas de Superboard.

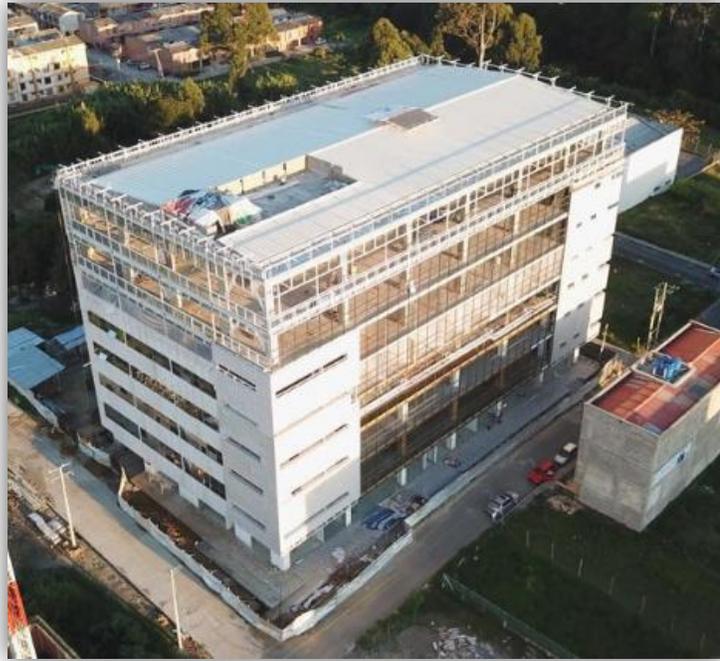
Figura 15. Proyecto Clínico Reina Victoria, vista de fachadas Norte y Occidental.
Dic/12/2017.

Desde el 01 de Julio de 2017 hasta el 13 de Octubre del mismo año, se completaron todas las fachadas estructurales en los pisos sexto y séptimo, parcialmente se completó la estructura de fachada del piso octavo (ver Figura 15).

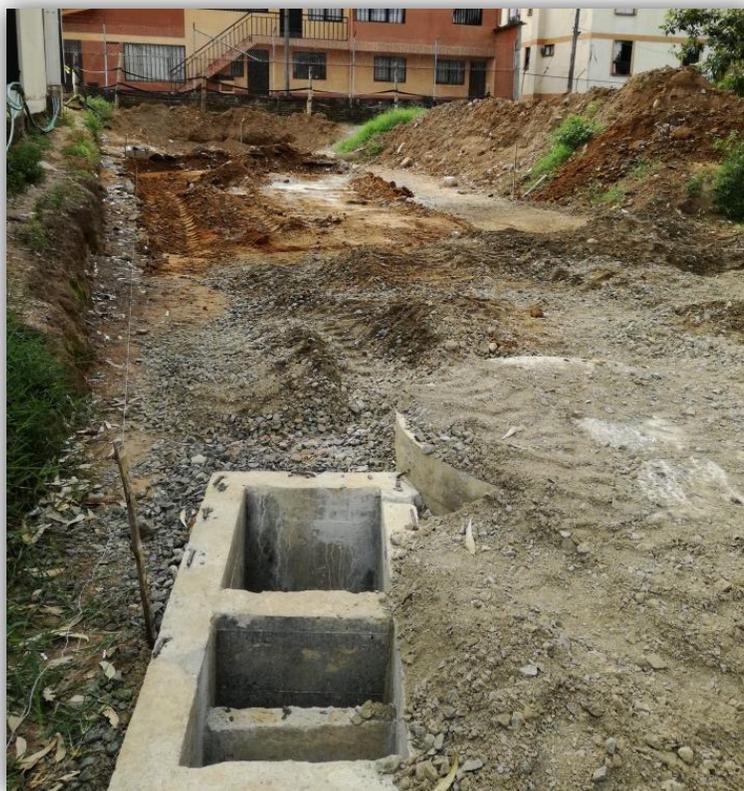
Figura 16. Estado en el que se encontró la vía a la fecha de inicio de pasantía. Jul/11/2017.

La vía alemana a la Clínica Reina Victoria se encontró con un trazado previo del diseño geométrico horizontal realizado por William Felipe Guevara y diseño en perfil por el Ing Yhonathan Pacheco, donde se contó en todo el diseño con un ancho de carril de 3 metros y bombeo normal de 2%, y en la cual se llevaron a cabo los siguientes procesos constructivos (ver Figura 16):

- Adecuación de material de subrasante del tramo, incluyendo posibles excavaciones y rellenos que se iban presentando según la topografía
- Adecuación del material de subbase del tramo, extensión, nivelación y compactación del mismo.
- Preparación y fundición de la capa de concreto utilizada como superficie de rodadura con concreto de módulo de rotura de 4.2 Mpa y espesor de 20 cm. La fundición incluyó aceros de transferencia de cargas y aceros estructurales en casos de losas con diseño reforzado.

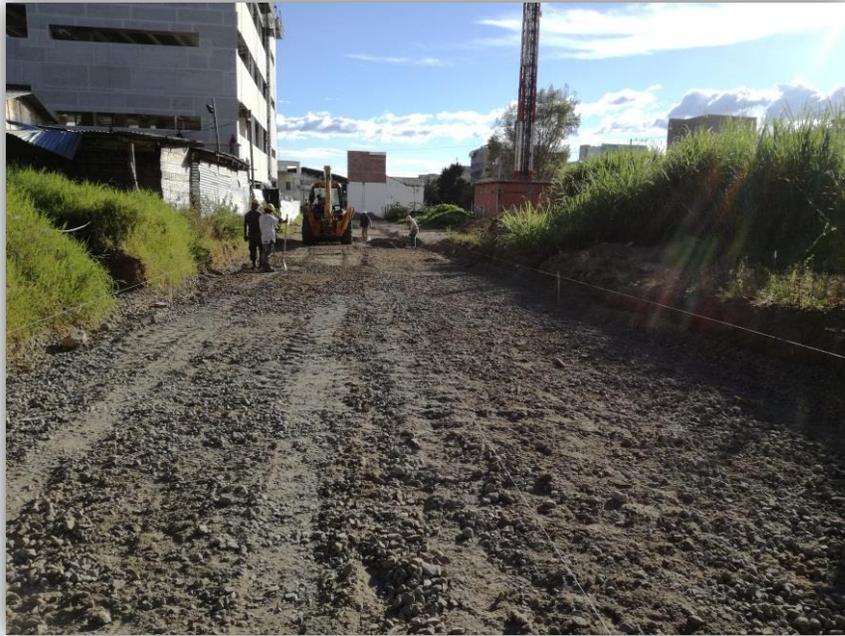
Figura 17. Escarificación y relleno de la vía con material de subbase.
Jul/12/2017.

El día 10 de Julio de 2017 se inició con el replanteo y la nivelación de la vía ubicada al Noroccidente de la Clínica. En el proceso de nivelación fue necesario escarificar y rellenar con material de sub-base los tramos que no cumplían el diseño y que fueron localizados previamente. Para su corrección, se empleó una Retroexcavadora Cat 446B que ayudó a dar el perfil de diseño necesario en la vía (ver Figura 17).

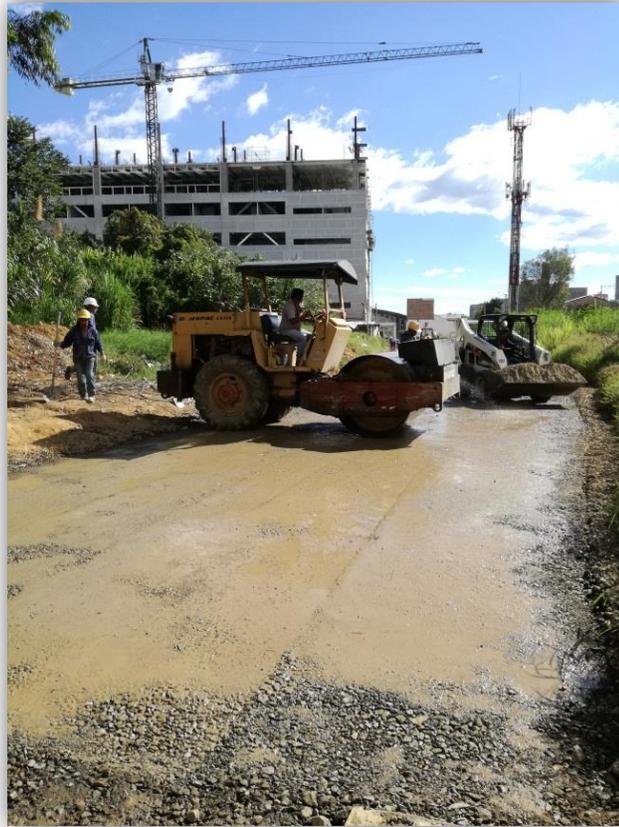
Figura 18. Compactación de capa de subbase. Jul/12/2017.

El proceso de humedecimiento para la compactación del material de subbase se realizó manualmente por medio de mangueras y únicamente fue ejecutado después de tener los niveles de subbase establecidos en campo. Al momento de realizar la compactación de la capa de material, se utilizó un vibrocompactador Dynapac de capacidad de 7 toneladas, que realizó el proceso en pasadas lentas y a velocidad constante (ver Figura 18).

El día 12 de Julio de 2017 se inició la compactación de las capas de material, proceso que duró 2 días en finalizar en todo el tramo para fundición.

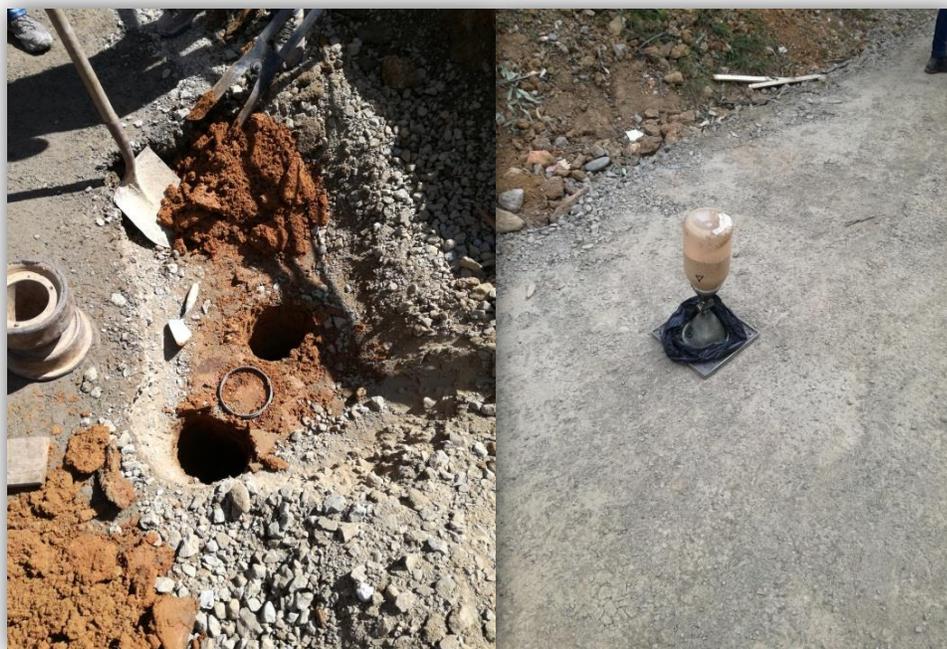
Figura 19. Toma de muestra para CBR inalterado y Densidad de campo por medio de Cono y arena. Jul/13/2017.

Para la fundición de las losas, se realizó la revisión de densidad del material de subbase y de calidad del material de subrasante, por medio de ensayos de densidad y de resistencia de los suelos CBR (ver Figura 19), en donde se aseguró una superficie estable e inerte en la cual se apoyan las losas de concreto.

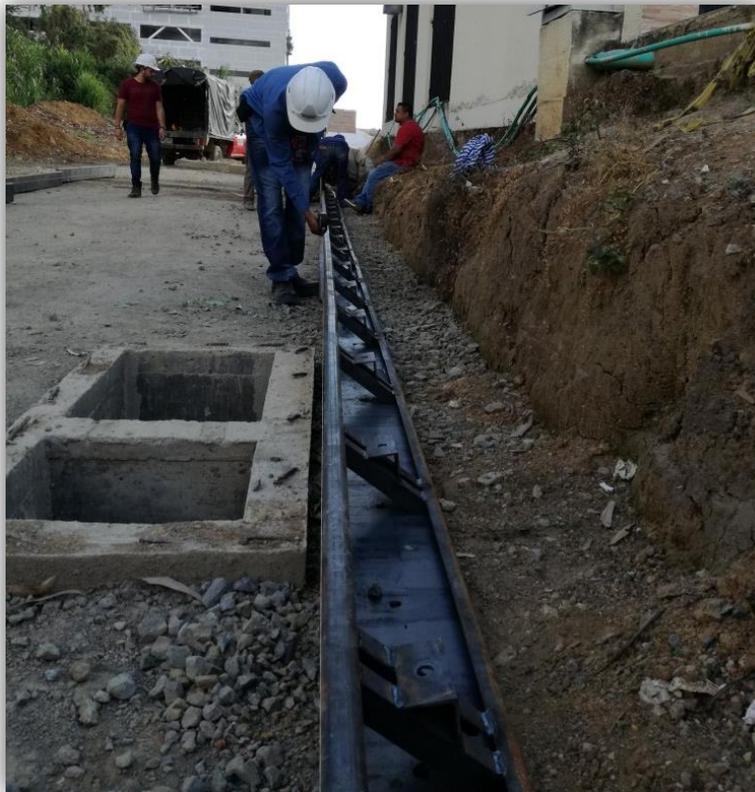
Figura 20. Armado de formaleta para la vía Ago/02/2017.

Posteriormente, se realizó la colocación de las formaletas, las cuales debieron ser preparadas previamente para asegurar su anclaje en el suelo; su estabilidad dependió de pestañas de acero delgadas que fueron soldadas en 3 puntos de apoyo de la formaleta, perforadas de tal forma que permitieron el paso de aceros de $\frac{1}{2}$ " que se aseguraron a la superficie (ver Figura 20).

El día 02 de agosto de 2017 se empezó a armar la formaleta y las estructuras de acero para la fundición de las losas en concreto de 4.2 Mpa y se finalizó el día 28 de agosto.

Se colocaron las formaletas, se alinearon con ayuda de guías y se aseguraron al suelo con ayuda de varillas de 0.8 m de longitud clavadas con ayuda de macetas. Adicionalmente, se verificó que las formaletas estuvieran en línea con el suelo y que no estuvieran desviadas o curvadas, en caso de que hubiera sido así, se realizó una reparación rápida mediante golpes de maceta y una guía de acero.

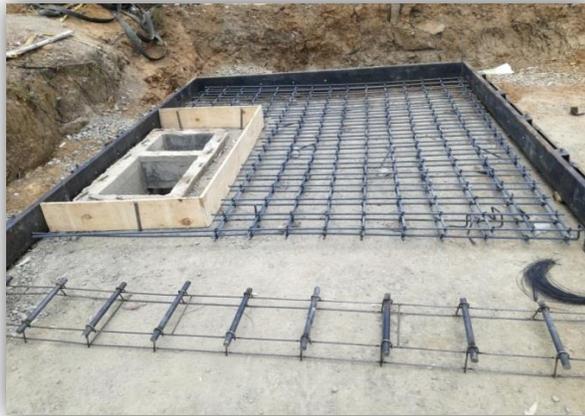
Figura 21. Ubicación de formaletas y aceros de transferencia. Ago/03/2017.

Adicionalmente, se organizaron las formaletas de cierre de tramo, se colocaron los armazones auxiliares para los aceros de transferencia, los cuales consistieron en varillas de 0.85 metros (varillas de anclaje) de ½” de diámetro, necesarios para transferir las cargas de losa a losa. Por lo cual, estuvieron colocados de tal forma que permitieron libertad de movimiento en el sentido de avance de los vehículos. También, éstos debieron estar debidamente lubricados para no interferir con las formaletas de cierre y al momento de realizar la fundición, los aceros de transferencia estuvieron organizados cerca a la vía, de tal forma que no interferían con el recorrido del vehículo mezclador (ver Figura 21).

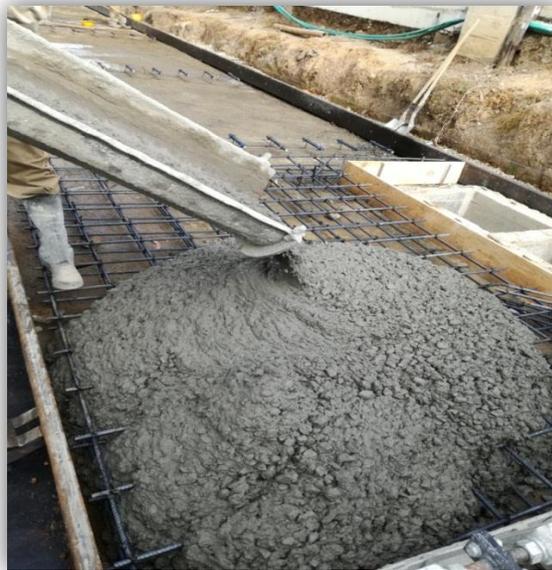
Figura 22. Vaciado de concreto desde el mixer. Ago/04/2017.

Primero, se humedeció la superficie de fundición, con ayuda de mangueras conectadas a la red de acueducto local o con las mangueras del vehículo mezclador, de tal forma que la superficie no absorbió el agua de la mezcla de concreto.

A continuación, se realizó el vaciado de la mezcla de concreto desde el carro mezclador, en intervalos cortos de tal forma que pudo extenderse en todo el ancho del carril mediante una pala; debido a esto, la mezcla proporcionada debió tener la manejabilidad adecuada para facilitar el proceso y realizarlo rápidamente evitando que la mezcla se secase antes de efectuar el proceso de nivelado (ver Figura 22).

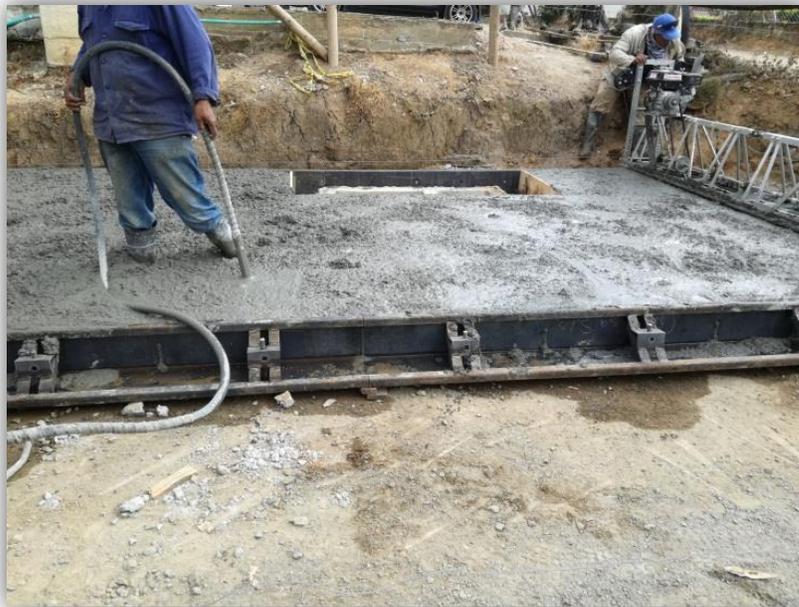
Figura 23. Vibración del concreto. Ago/04/2017.

Después, se realizó el vibrado de la mezcla, con ayuda de un rodillo o regla vibratoria de concreto, y se aseguró uniformidad en la mezcla evitando la formación de hormigueros en las losas de concreto y la segregación de éste; factores que pudieron afectar la resistencia de las losas de manera considerable. Adicionalmente, cuando se realizó el proceso de vibrado con la regla, se enrasó la superficie de la losa quitando cualquier sobrante de concreto que hubiera podido quedar al momento de su extensión (ver Figura 23).

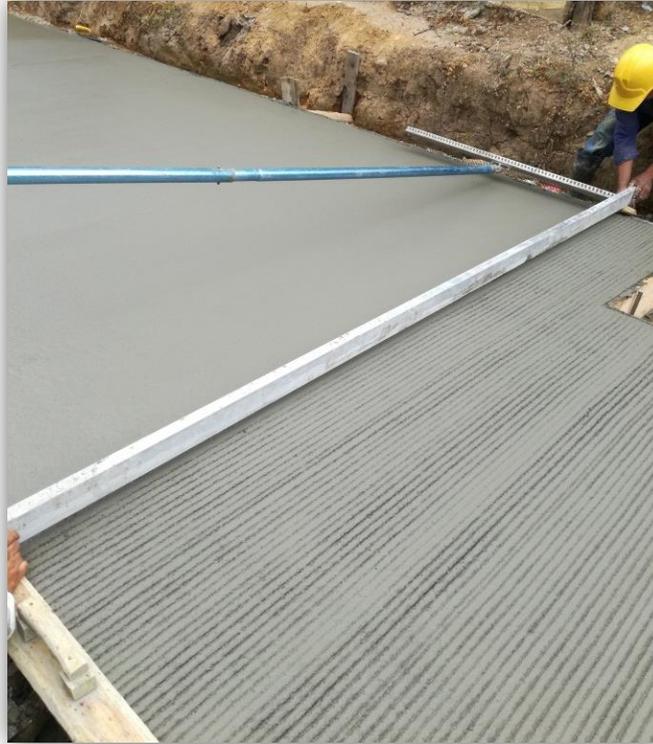
Figura 24. Procedimiento de macrotextura en el concreto. Ago/04/2017.

Después de realizado el proceso de vibrado, se efectuaron los terminados de las losas con ayuda de las escobillas o platachos, las cuales son herramientas usadas para obtener la textura superficial rugosa necesaria para la superficie de rodadura; estas herramientas, consisten en cepillos anchos de cerda metálica provistos de mangos largos o extensibles que alcanzan todos los rincones de la losa y que se deslizan transversal o

longitudinalmente sobre toda la superficie donde se realiza el acabado de la misma (ver Figura 24).

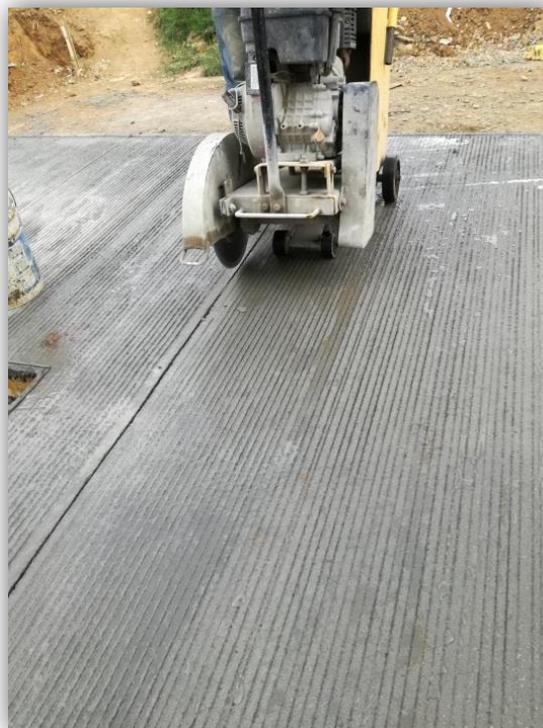
Figura 25. Procedimiento de generación de junta en la losa de concreto.
Ago/04/2017.

Finalmente, se realizaron los cortes de las losas mediante una cortadora de gasolina de disco metálico para concreto, en los sitios donde se realizó la junta de cada una de las losas. Éste proceso se llevó a cabo después de 5 horas de la fundición, cuando el fraguado inicial se completó y las grietas por temperatura se empezaban a formar. Los cortes se produjeron

de tal forma que la grieta por temperatura siguiera un patrón que no comprometiera la integridad estructural de la losa o permitiera el paso de agua (ver Figura 25).

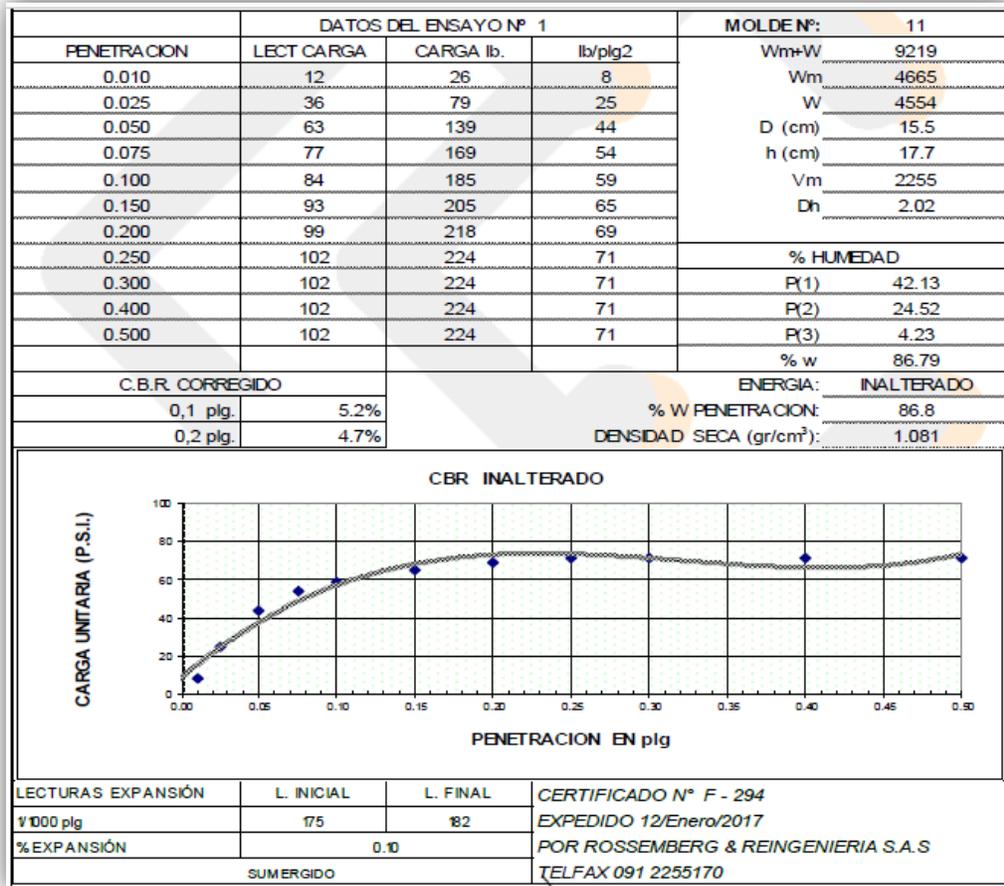
Figura 27. Informe de CBR inalterado. Jul/19/2017.

Se empezó con la realización de los ensayos de densidad para el tramo, tras una revisión de condiciones de compactación y resistencia de las capas de la vía. Los ensayos de densidad se realizaron por el método de cono de arena (Norma INV E-161-13) y la resistencia de soporte de la subrasante por medio de CBR inalterado (Norma INV E-148-13), (ver Figura 26 y 27).

En éstos se evidenció: buena densidad, ausencia de acolchonamiento importante de material en alguna parte del tramo, carencia de huellas o grietas en el tramo y se verificó nivelación de la subbase estipulada en el diseño de la sección transversal.

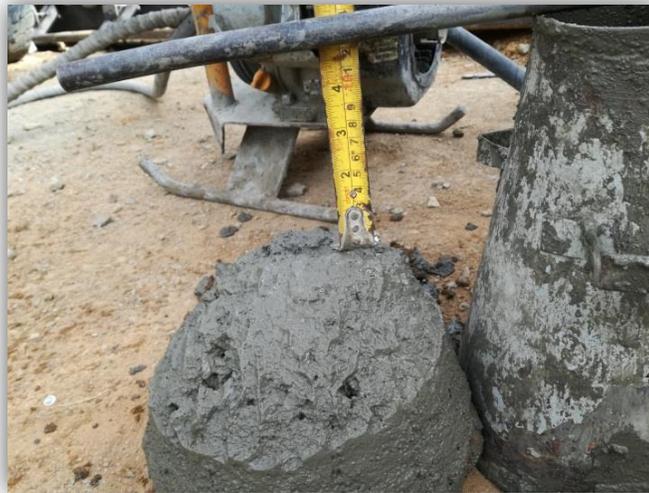
Figura 29. Determinación de asentamiento. Ago/04/2017.

Como actividades de control de calidad, se realizó el ensayo de asentamiento por cono de Abrams o Slump (Norma INV E-404-07) de cada mixer que llegó a la obra, con el fin de determinar su consistencia y en caso de ser necesario rechazar el concreto, ya que se debió garantizar la no segregación y la manejabilidad del concreto, esperando asentamientos de $5'' \pm 1''$ (ver Figura 29).

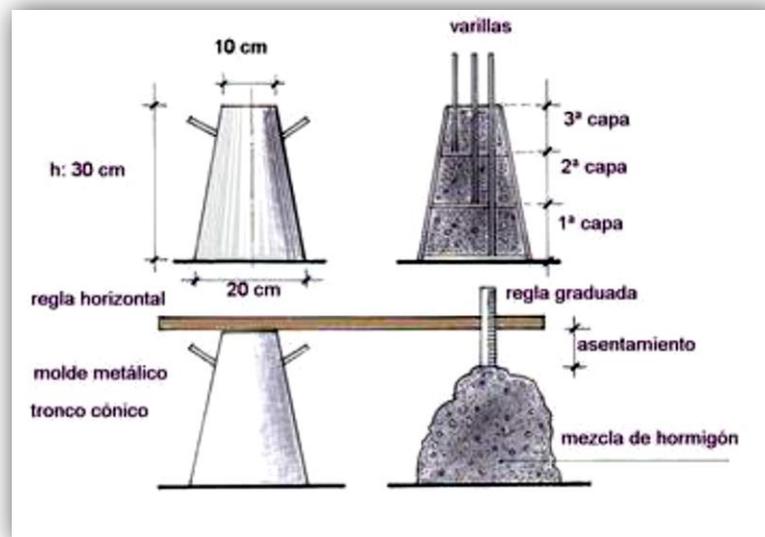
Posteriormente, se realizaron tres cilindros de 150 mm de diámetro (ver Figura 32) por cada fundición realizada para el ensayo de compresión del concreto, y de esta manera determinar la máxima resistencia que alcanzaba la muestra a los 28 días. El procedimiento de toma de asentamiento y fundición de cilindros se muestra en los siguientes esquemas (ver Figura 30 y 31):

Figura 30. Medición del asentamiento mediante cono de Abrams.

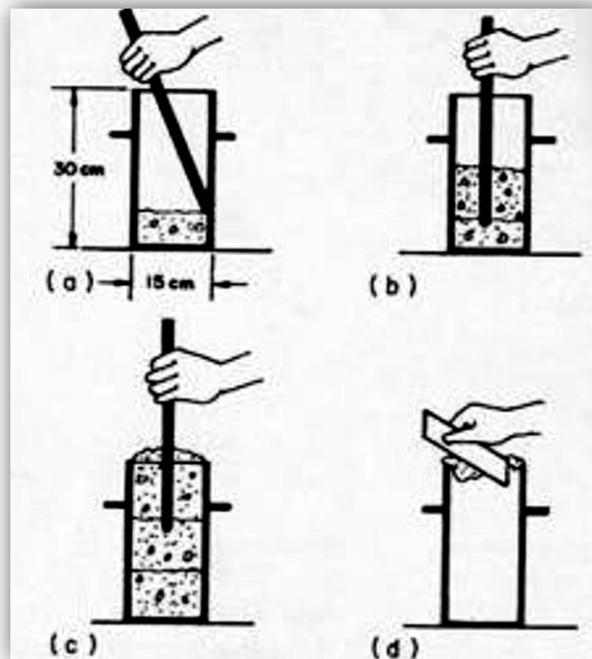
Figura 31. Toma de muestras para ensayo a compresión.

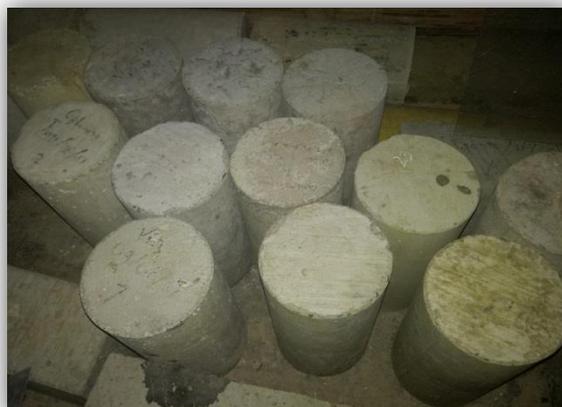
Figura 32. Muestras para ensayo a compresión.

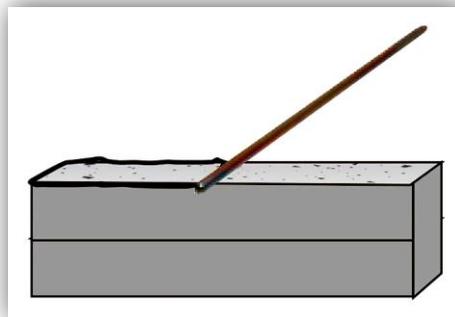
También, se realizaron viguetas por cada fundición efectuada, para el ensayo de flexión del concreto y de esta manera determinar la máxima resistencia que alcanzaba la muestra a los 28 días. El procedimiento de fundición de viguetas se muestra a continuación (ver Tabla 1, Figura 33 y Figura 34):

Figura 33. Toma de muestras para ensayo a flexión.

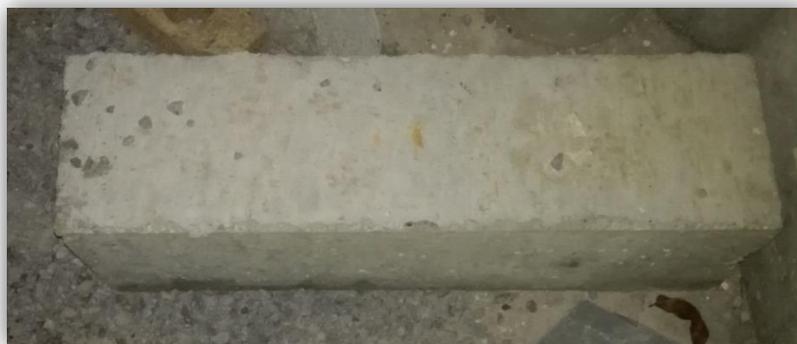
Figura 34. Muestra para ensayo a flexión.

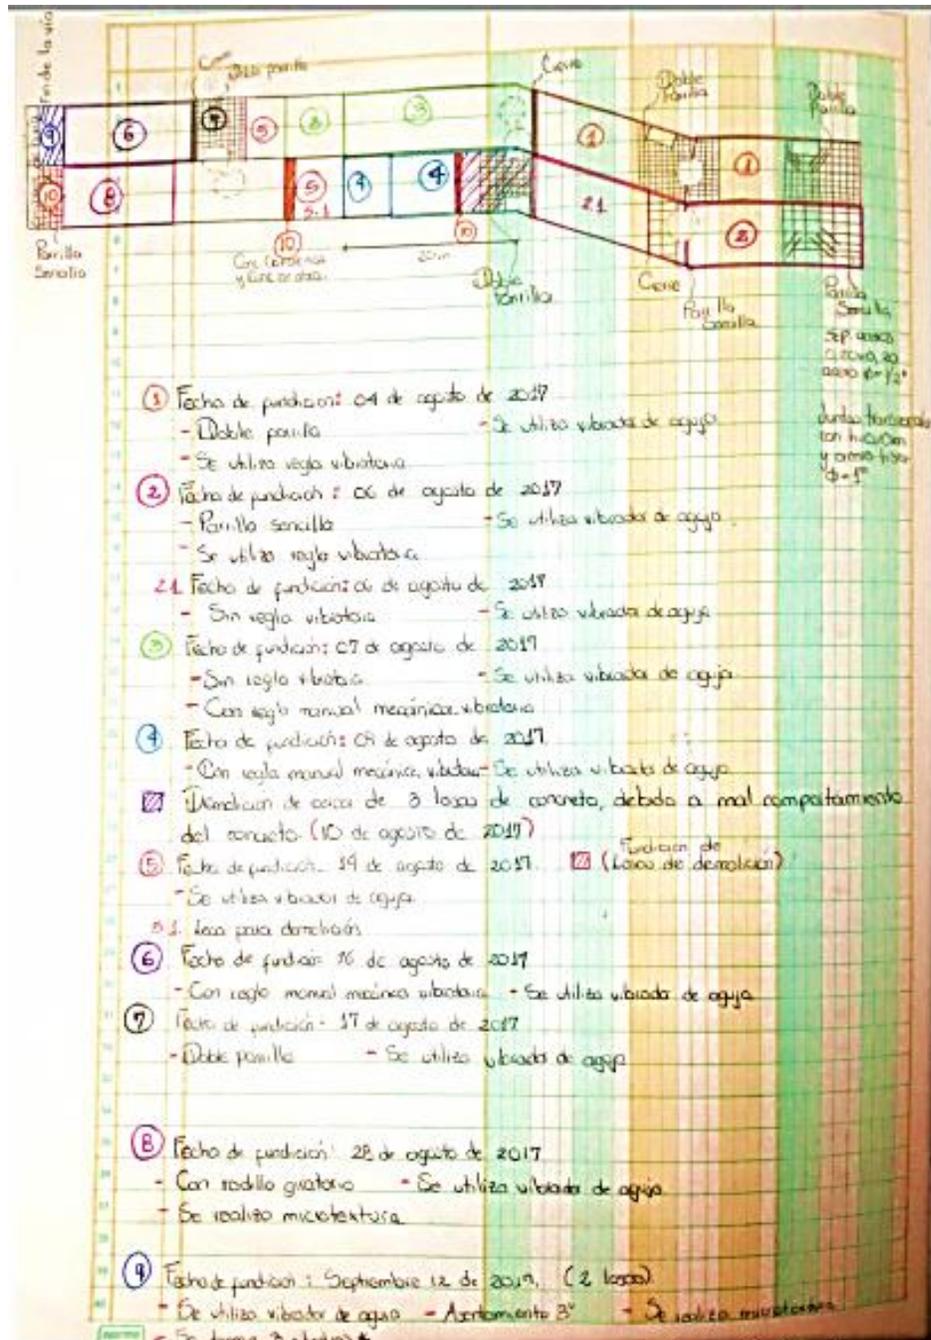
Como registro de las actividades, se plasmó en bitácora la trazabilidad de cada fundición, especificando el tipo de concreto, resistencia, TMN, método de vaciado, hora de llegada de mixer, tiempo de descarga del mixer, volumen de concreto, remisión, asentamiento, número de mixers y la localización geométrica del concreto que llegaba de cada mixer en la losa a fundir. A continuación, se puede observar una de las trazabilidades realizadas (ver Figura 35):

Figura 35. Trazabilidad de la vía sector clínico.

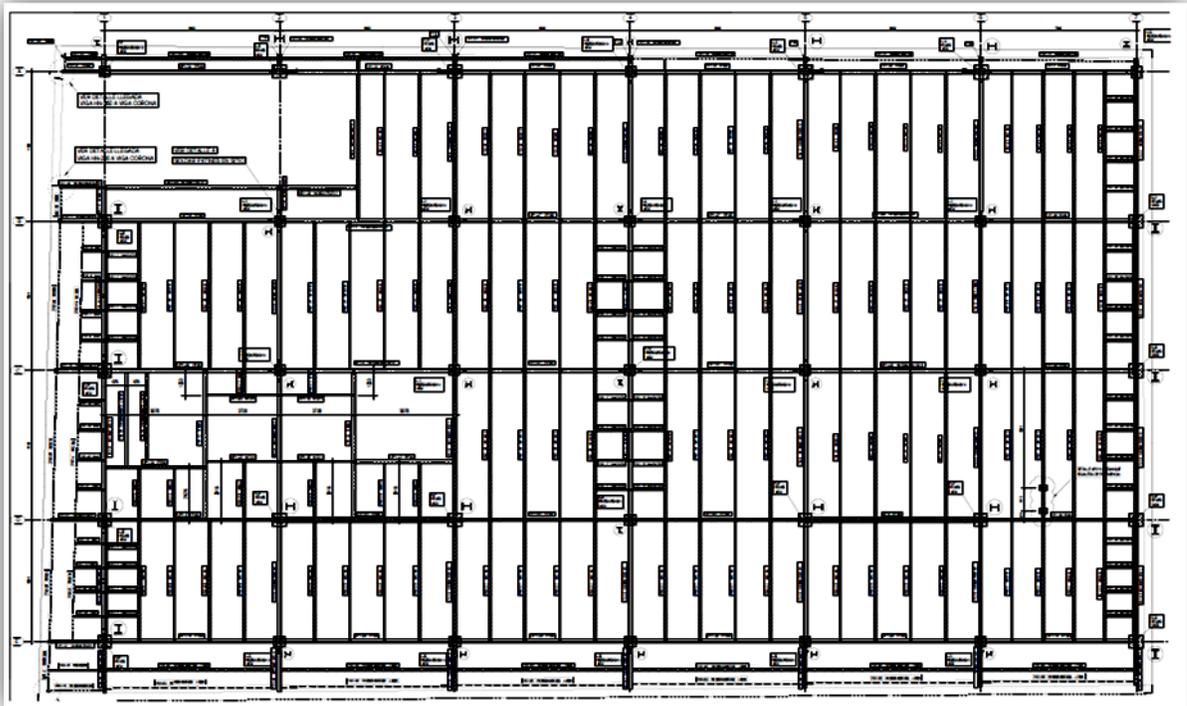
En el siguiente plano de montajes (ver Figura 36) se muestran columnas de sección compuesta, vigas y viguetas con perfiles metálicos, con conexión de estos elementos por medio de pernos:

Figura 36. Plano general de montaje.

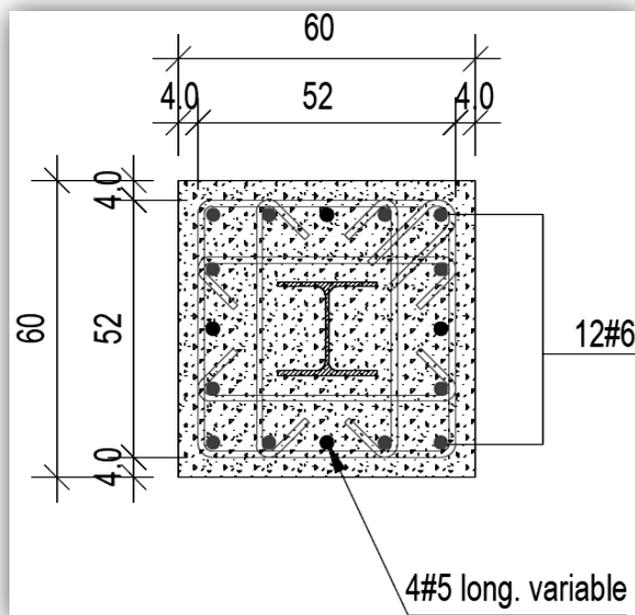
Fue el perfil empleado para las columnas de 60 X 60 cm. El total de estos elementos fue de 20 en obra. A lo largo de la columna, en el alma y los patines de la sección, tenía soldados studs para garantizar la adherencia entre el perfil y el concreto, y ayudara disminuir los esfuerzos generados por cortante. Contaba con láminas para la soldadura de riostras.

Figura 37. Perfil de columnas, 60x60 cm.

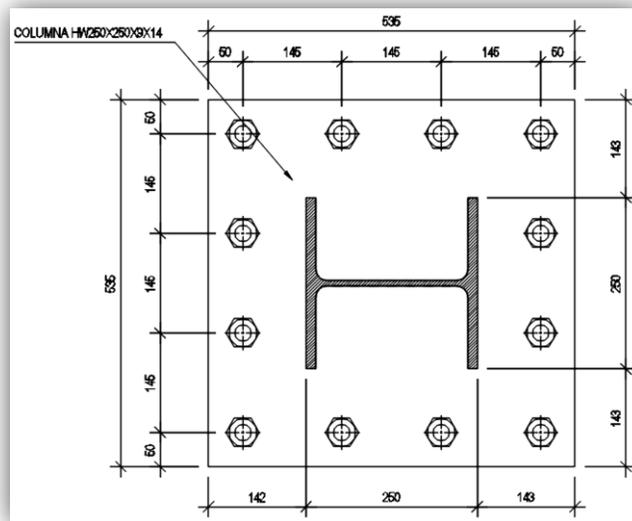
Fue el perfil empleado para las columnas de 70 X 70 cm. La columna contó con una lámina de anclaje de 36 mm. El total de estos elementos fue de 19 en obra. A lo largo de la columna, en el alma y los patines de la sección, tenía soldados studs para garantizar la adherencia entre el perfil y el concreto, y ayudar a disminuir los esfuerzos generados por cortante.

Figura 38. Perfil de columnas, 70x70 cm.

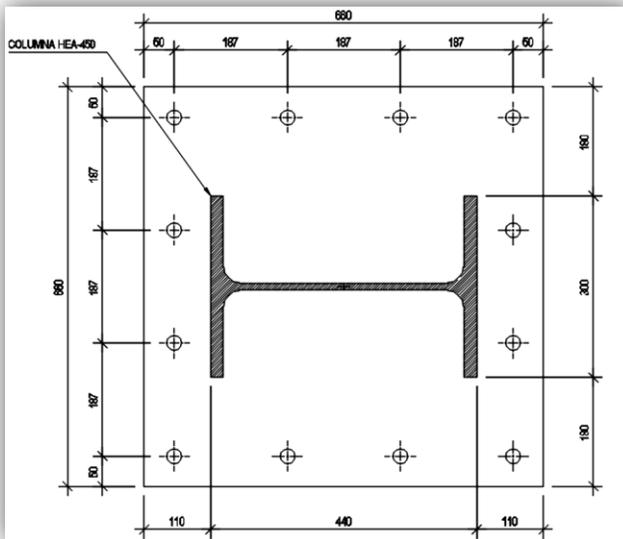
Fue el perfil empleado para las columnas de 80 X 80 cm. La columna contó con una lámina de anclaje de 25 mm. El total de estos elementos fue de 16 en obra. A lo largo de la columna, en el alma y los patines de la sección, tenía soldados studs para garantizar la adherencia entre el perfil y el concreto, y ayudar a los esfuerzos generados por cortante. Contaba con láminas para la soldadura de riostras.

Figura 39. Perfil de columnas, 80x80 cm.

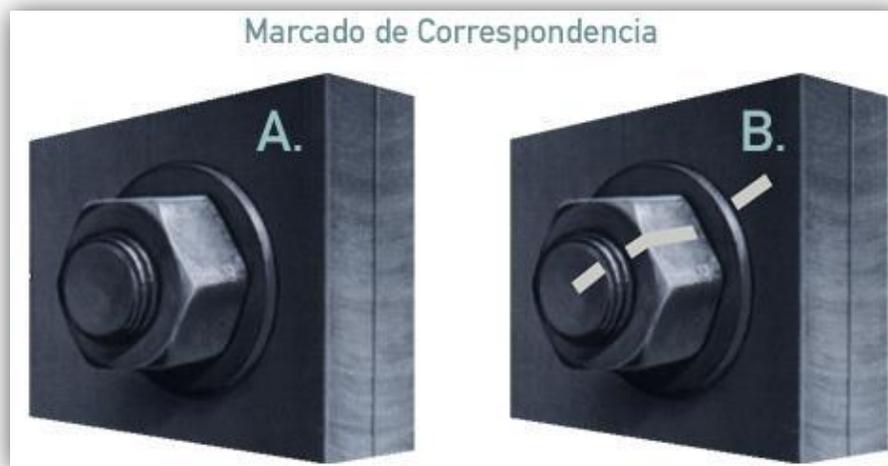
La conexión de los distintos elementos se realizó empleando el método de giro de tuerca a $2/3$, el cual garantizó una apropiada fijación de los elementos sin comprometer la resistencia del tornillo debido a la deformación que se presentaba por la tensión ejercida. El método consistió en apretar la tuerca hasta que las partes estuvieran totalmente en contacto y se presentara resistencia.

Se marcó el tornillo, la arandela y la tuerca como se muestra a continuación (ver Figura 40):

Figura 40. Marca para ajuste $2/3$ de giro.

Por último, se giró la tuerca hasta completar $2/3$ del giro total.

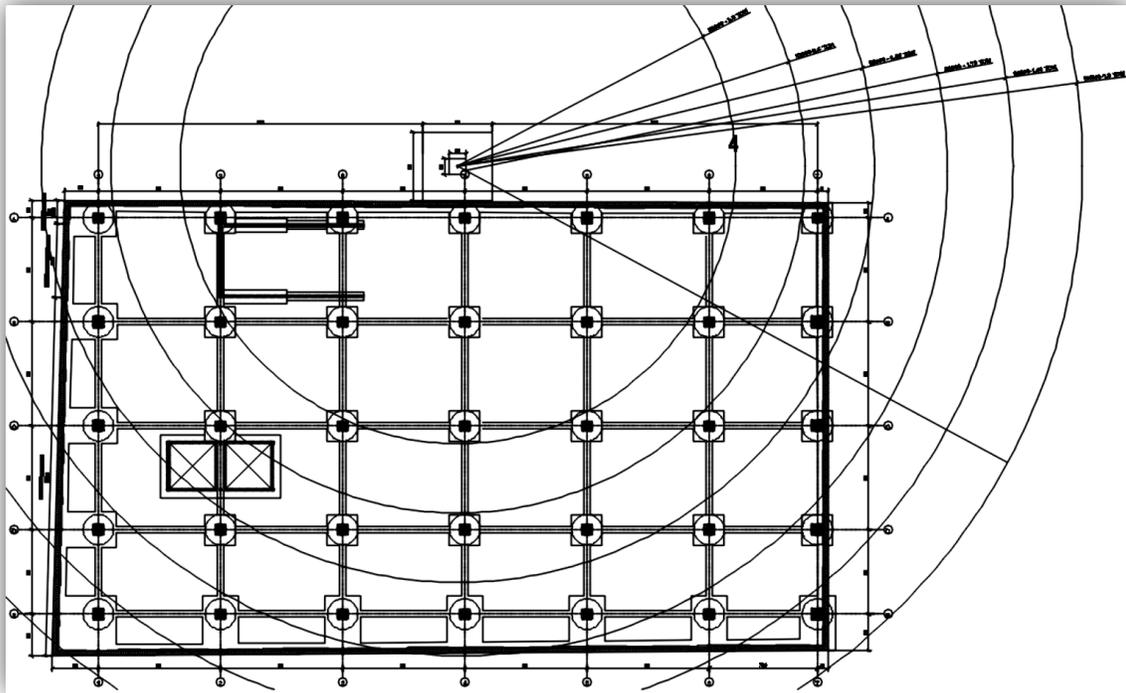
El montaje de la mayoría de los elementos se realizó empleando una torre grúa de 35 metros de altura y una pluma de 45 metros de largo (ver Figura 41). La capacidad máxima en el extremo de la pluma fue de 1300 kilogramos.

Figura 41. Radios de alcance de la torre grúa.

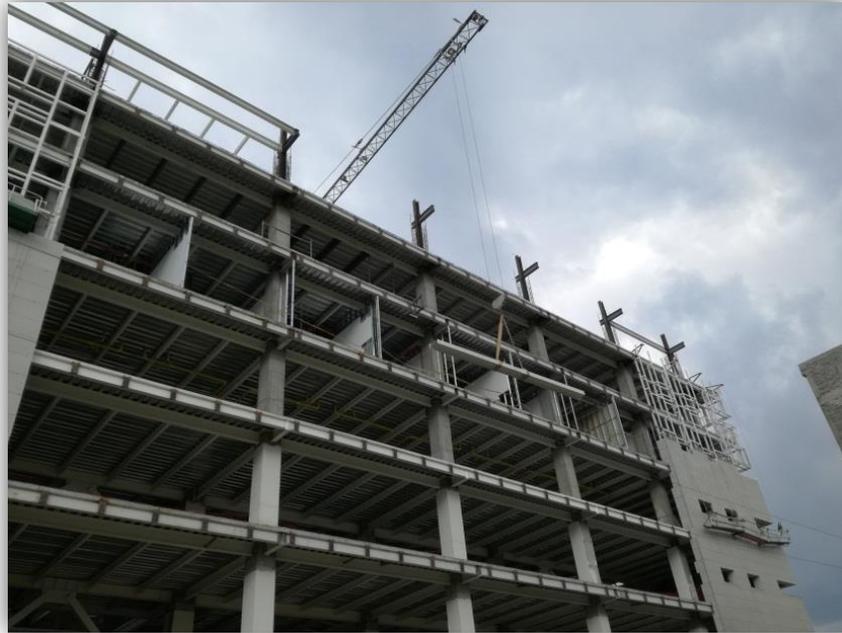
Para el montaje de las vigas y viguetas con la torre gura, se subía el elemento hasta el nivel y posición indicados (ver Figura 42), y con

personal certificado y debidamente asegurado para el trabajo en alturas, se realizaba la colocación de los pernos colocando una barra de acero en las perforaciones para conservar la posición y posteriormente se aseguraba con los respectivos pernos.

Figura 42. Elevación de elementos estructurales. Ago/16/2017.

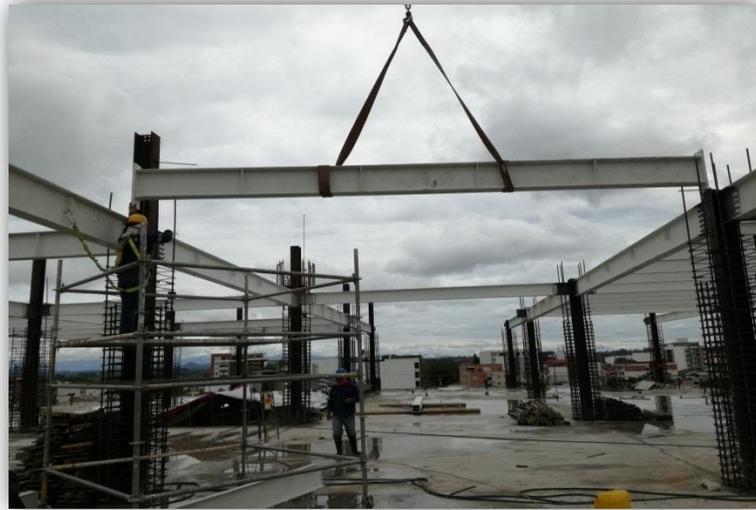
El montaje se realizó elemento por elemento (ver Figura 43), de manera que se iban completando anillos (ver Figura 44), permitiendo que las vigas proporcionaran el soporte adecuado a las columnas.

Figura 43. Montaje de la estructura metálica. Ago/19/2017.

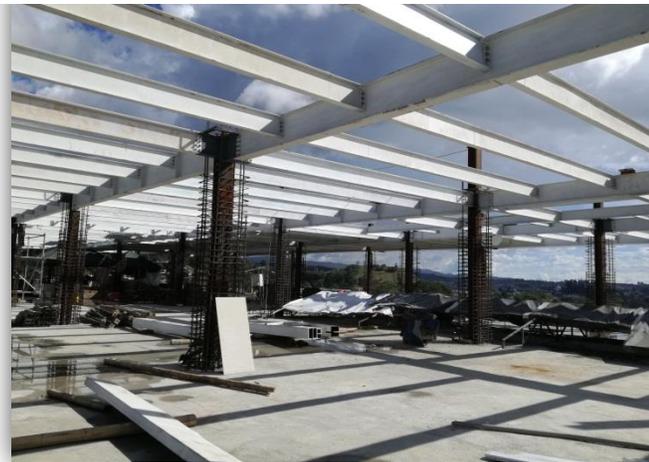
Figura 44. Montaje de la estructura metálica. Ago/28/2017.

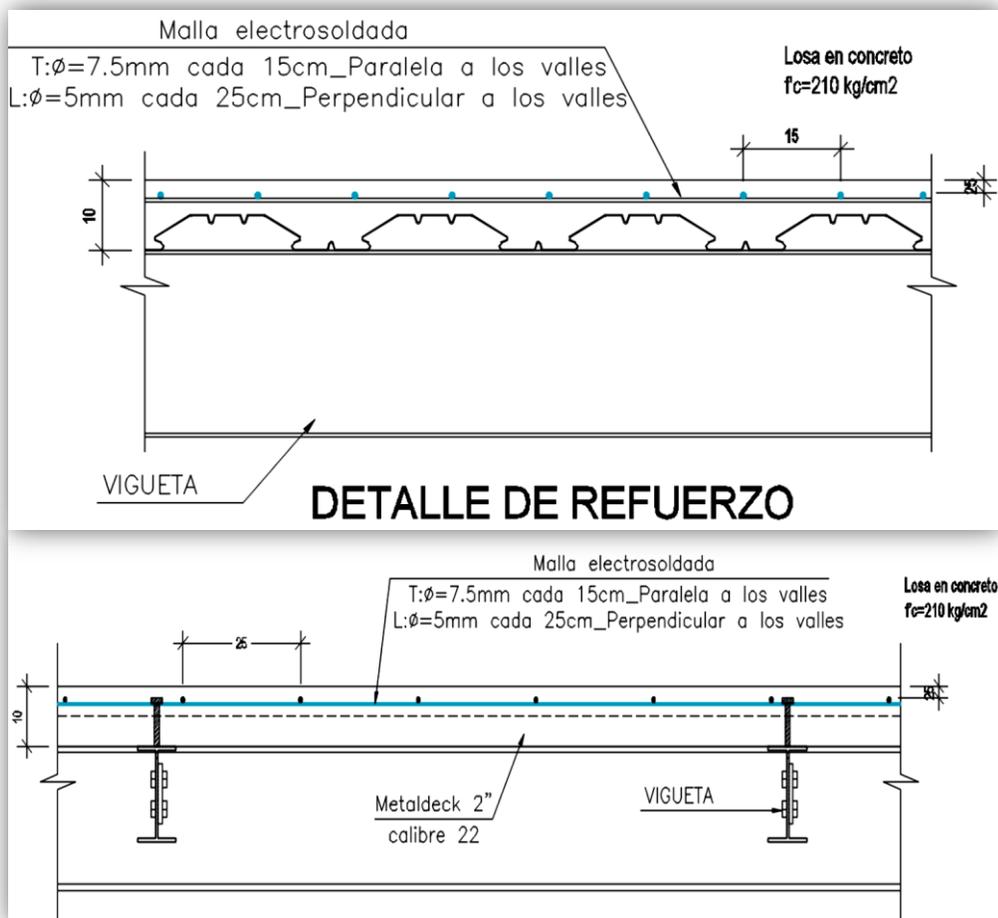
Como refuerzo se empleó malla electro soldada con grafiles de 7.5 mm cada 15 cm en el sentido principal del Meisadeck, y grafiles de 5 mm cada 25 cm perpendiculares al sentido del Meisadeck como se puede observar en el siguiente plano (ver Figura 45):

Figura 45. Corte longitudinal y transversal de lámina colaborante.

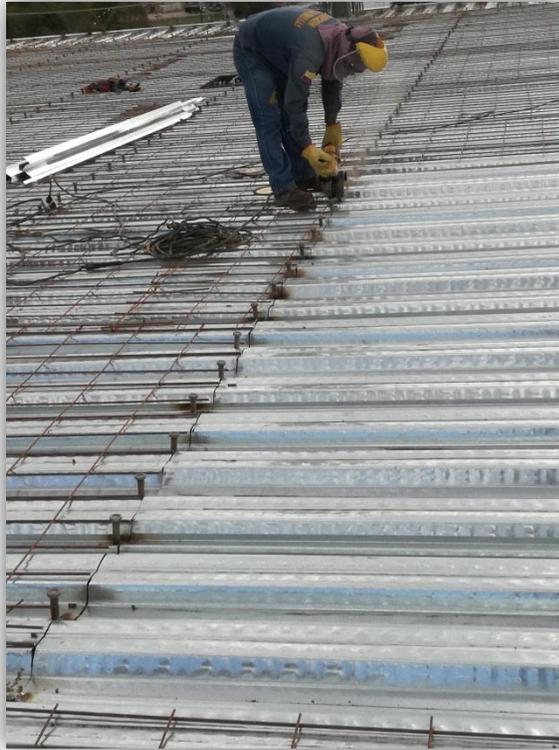
Se fijaron las láminas de Meisadeck a las viguetas y vigas empleando studs de 19 mm de diámetro y una altura de 8 cm, en cada valle de las láminas. Ver Figura 46.

Figura 46. Colocación de studs en Meisa deck. Sep/05/2017.

Después de colocadas las láminas, se realizaba la fijación de éstas con studs en cada valle del Meisadeck a lo largo de las vigas y viguetas, por medio de una pistola que empleaba una férula o casquillo cerámico en la boquilla y que estaba conectada a un equipo de soldadura que le permitía aplicar presión en la lámina de Meisadeck, y que al accionarla con el stud y el casquillo cerámico, éstos quedaban soldados a la viga o vigueta.

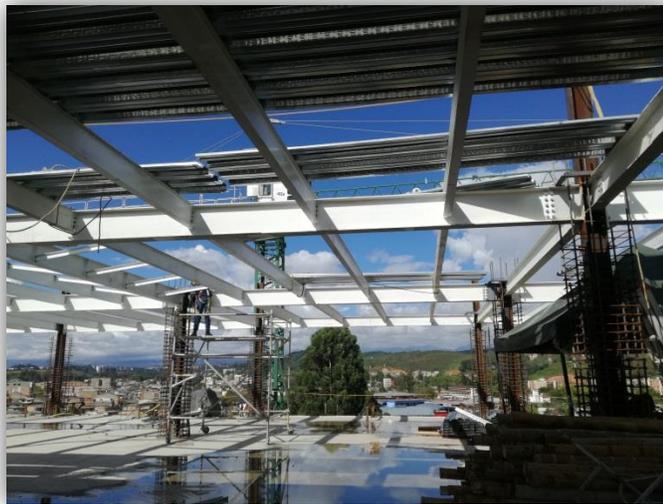
Con la estructura metálica ya armada y con la verticalidad chequeada de los elementos esructurales, se procedió a la colación las láminas de Meisadeck (ver Figura 47), transportándolas con la torre grúa e instalándolas manualmente garantizando el traslapo entre láminas.

Figura 47. Colocación de Meisa deck. Ago/28/2017.

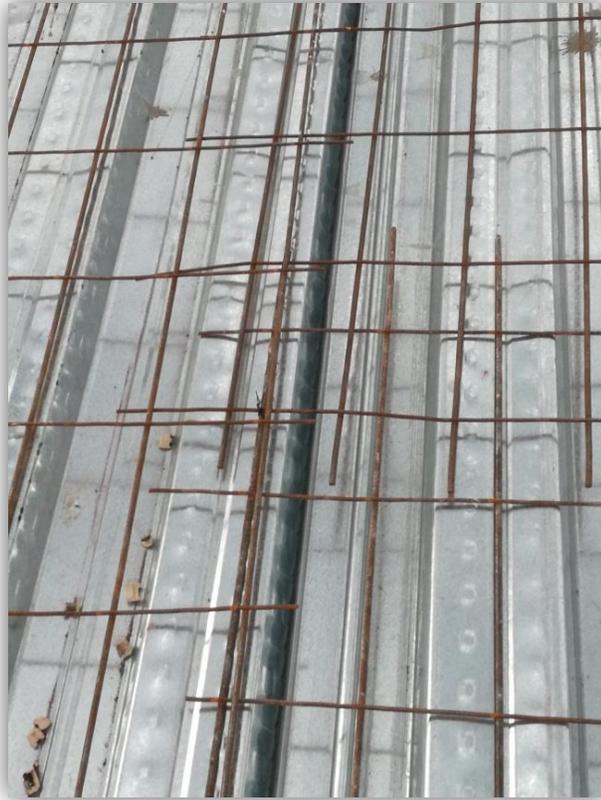
Se inició la colocación de la malla electro soldada, con traslapos de 30 cm (ver Figura 48) y en las zonas con dirección de Meisadeck perpendicular se hizo la colocación de grafiles que se amarraron manualmente. Con

prismas de mortero de 2 cm de espesor se garantizó la separación de la malla con las láminas de Meisadeck.

Figura 48. Colocación de malla electrosoldada. Sep/05/2017.
