**PASANTÍA COMO AUXILIAR DE INGENIERÍA CIVIL EN LA CONSTRUCCIÓN
DE LA CLÍNICA REINA VICTORIA, COMO APOYO EN EL REGISTRO,
CONTROL DE AVANCE DE OBRA Y DE CALIDAD DE MATERIALES PARA LA
CONSTRUCCIÓN.**

**UNIVERSIDAD DEL CAUCA
FACULTAD DE INGENIERÍA CIVIL
DEPARTAMENTO DE CONSTRUCCIÓN
POPAYÁN
2018**

**ANTEPROYECTO DE TRABAJO DE GRADO
PARA OPTAR EL TÍTULO DE INGENIERA CIVIL**

**DIRECTOR:
JAIME RAFAEL OBANDO
INGENIERO CIVIL – Ph. D GEOTÉCNIA**

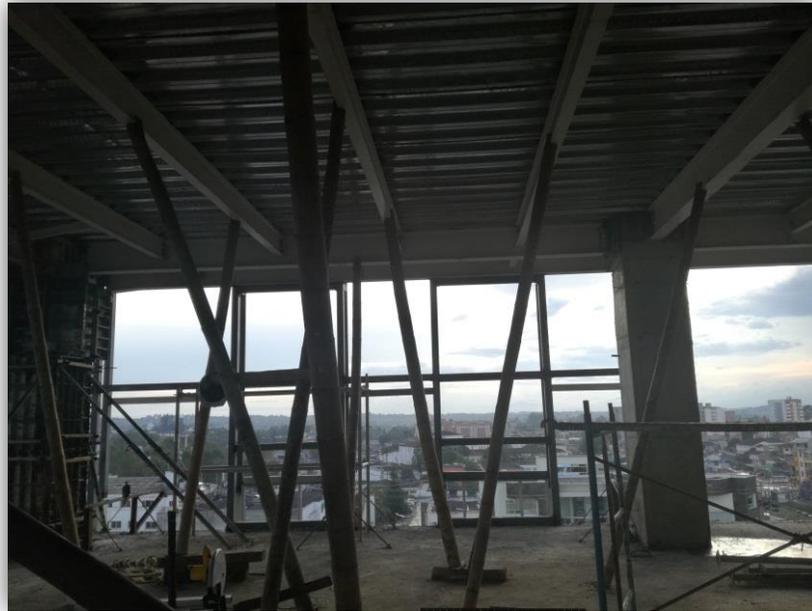
Se hizo el apuntalamiento de las vigas con guadua a $L/2$ y las viguetas a $L/3$ para prevenir deformaciones de estos elementos con las cargas concentradas en el momento del vaciado (ver Figura 49). Se realizó la fundición con concreto premezclado de argos de resistencia 21 Mpa y TMN $\frac{1}{2}$ ", con descarga por medio de autobomba. Se vibró el concreto con un vibrador Bosch GVC 20-EX (ver Figura 50).

Figura 49. Apuntalamiento de guaduas. Sep/05/2017.

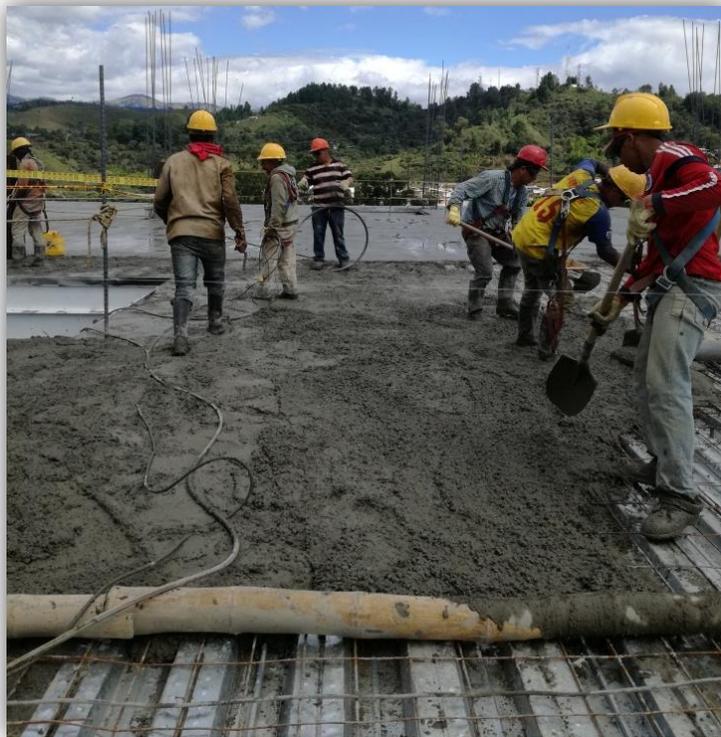
Figura 50. Fundición de losa de entrepiso octavo nivel. Sep/06/2017.

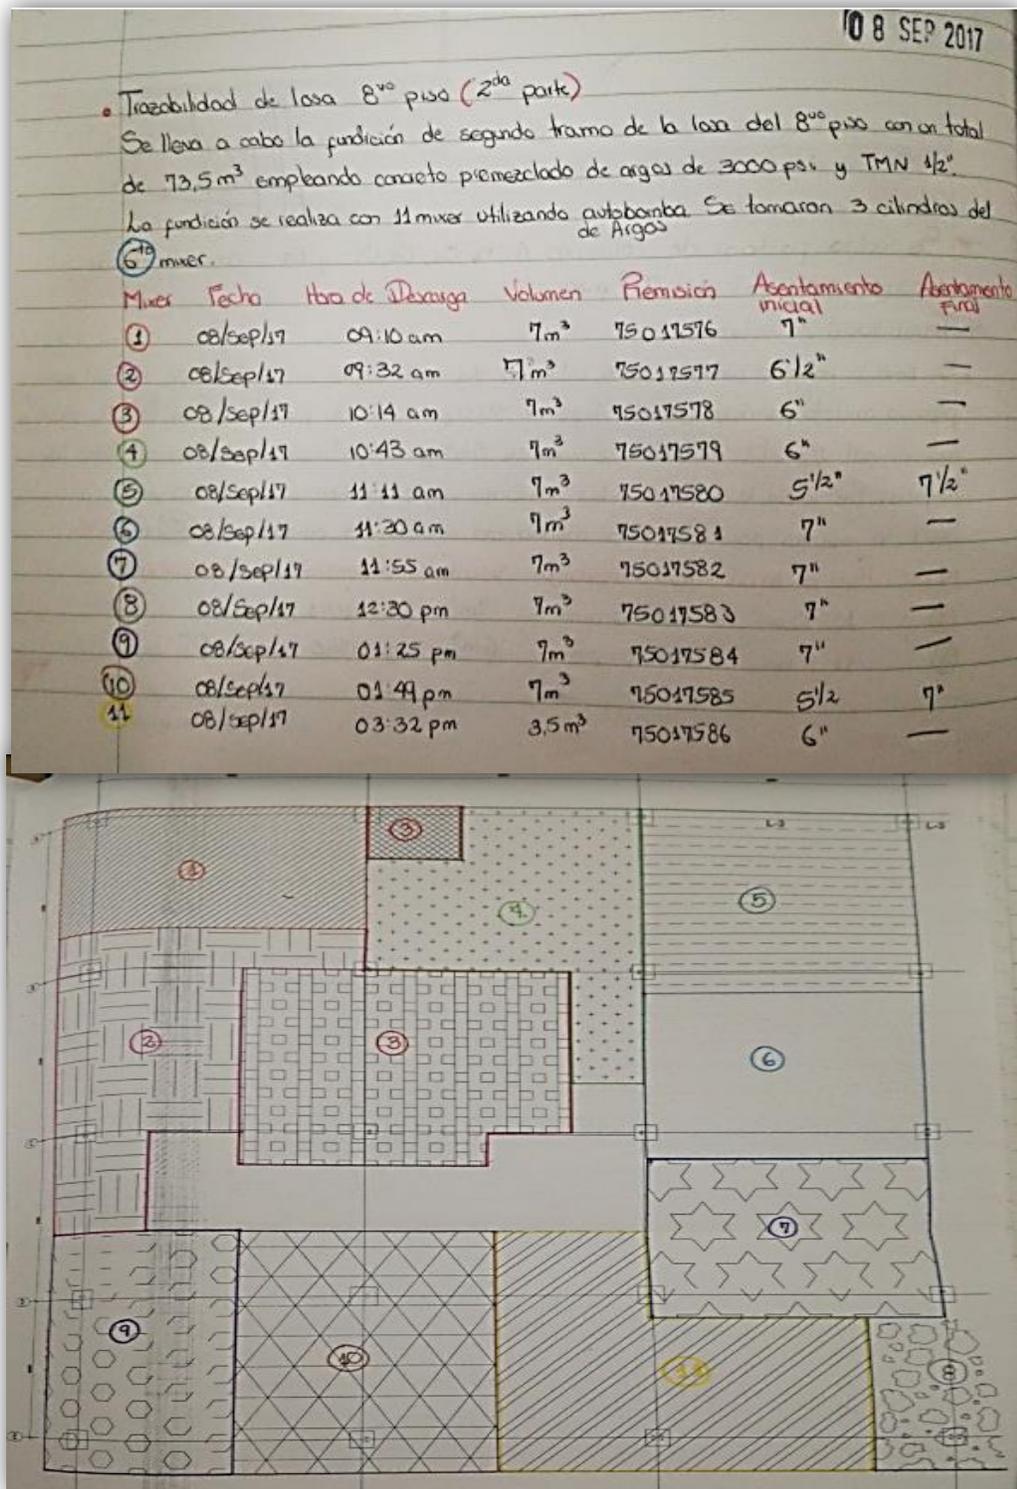
A continuación, se puede observar una remisión de concreto y una de las trazabilidades realizadas (ver Figura 51 y 52):

Figura 51. Trazabilidad de losa de entresuelo octavo nivel. Sep/06/2017.

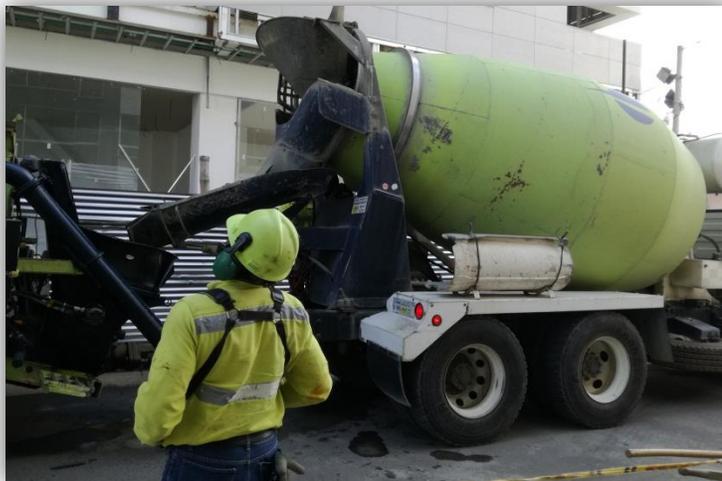
Se realizó el seguimiento de toda la fundición para prevenir la manipulación indebida del concreto, como por ejemplo la adición de agua, alterando la resistencia o la manejabilidad del concreto durante la fundición en cuanto a largos periodos de espera. Ver Figura 53.

Figura 53. Vaciado de concreto de mixer a autobomba. Sep/06/2017.

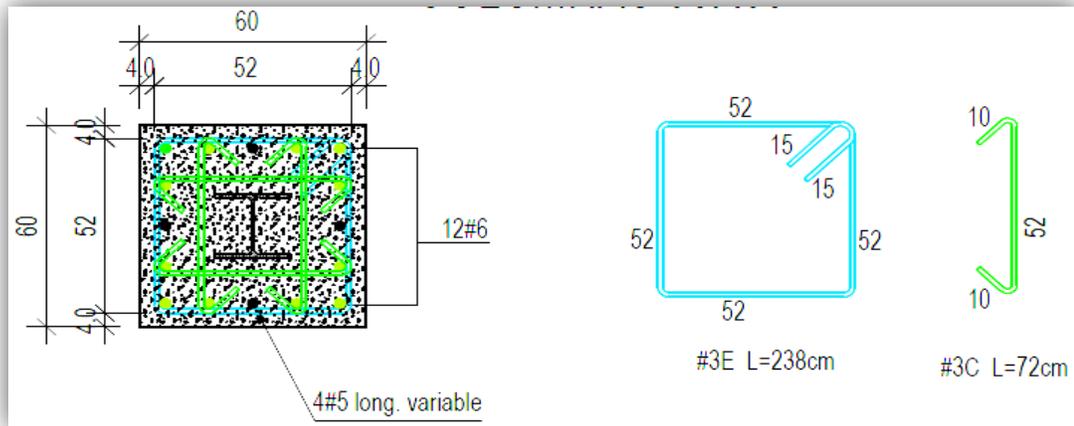
El refuerzo de las columnas de 0.60 m x 0.60 m se describe a continuación (ver Figura 54 y 55):

- Estribos con barras #3 cada 10 cm y 2.38 metros de longitud con ganchos de 15 cm.
- Dos estribos en cada dirección con barras #3 cada 10 cm con longitud de 72 cm con gancho de 10 cm.
- Estribos en los nudos soldados al alma de los perfiles cada 10 cm de 84 cm y 1.51 metros de longitud, con ganchos de 12 cm.
- Cuatro barras #5, soldadas en el patín de las vigas que llegan al nudo.
- 12 barras #6, longitudinales.

Figura 54. Refuerzo transversal de las columnas de 0.60 m x 0.60 m.

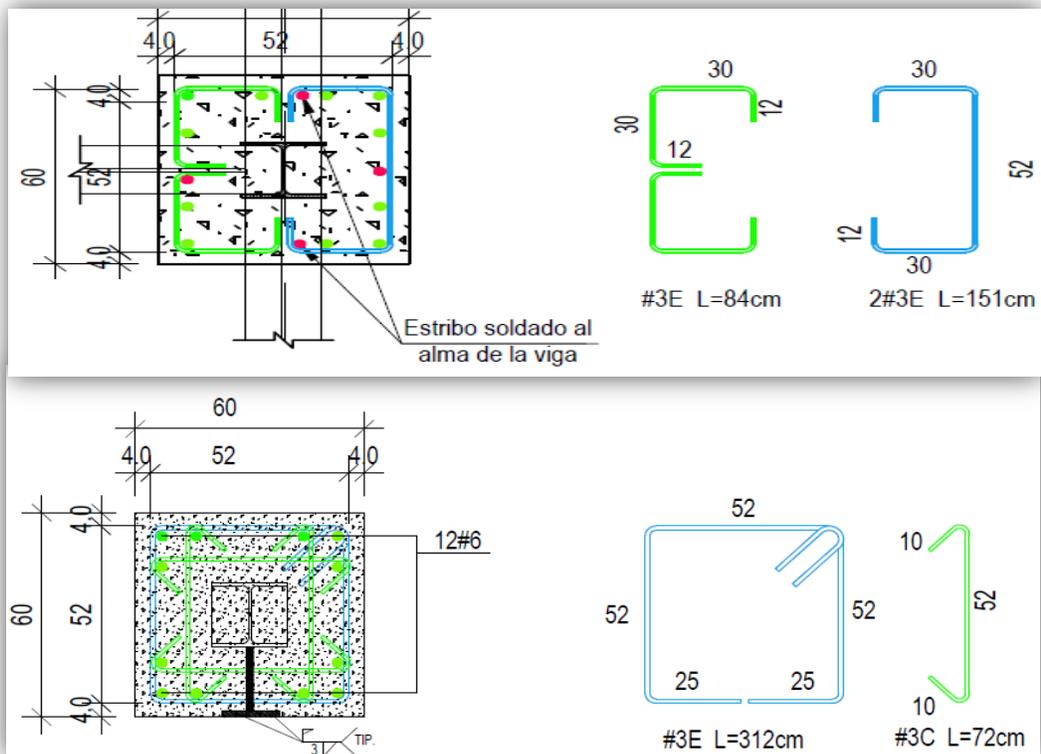
Figura 55. Refuerzo transversal de las columnas de 0.60 m x 0.60 m en los nudos

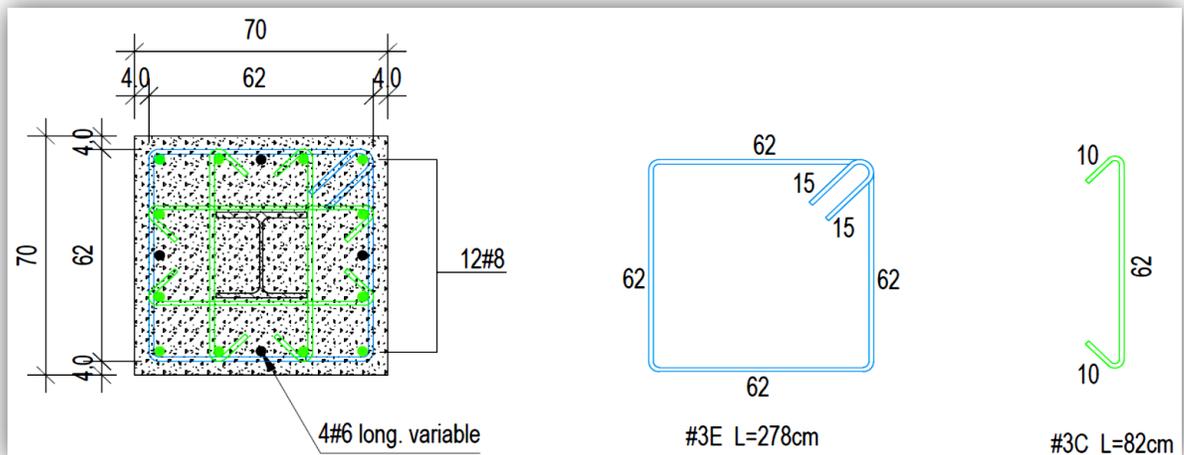
El refuerzo de las columnas de 0.70 m x 0.70 m se describe a continuación (ver Figura 56 y 57):

- Estribos con barras #3 cada 10 cm y 2.78 metros de longitud con ganchos de 15 cm.
- Dos estribos en cada dirección con barras #3 cada 10 cm con longitud de 82 cm con gancho de 10 cm.
- Estribos en los nudos soldados al alma de los perfiles cada 10 cm de 84 cm y 1.51 metros de longitud, con ganchos de 12 cm.
- Cuatro barras #6, soldadas en el patín de las vigas que llegan al nudo.
- 12 barras #8, longitudinales.

Figura 56. Refuerzo transversal de las columnas de 0.70 m x 0.70 m.

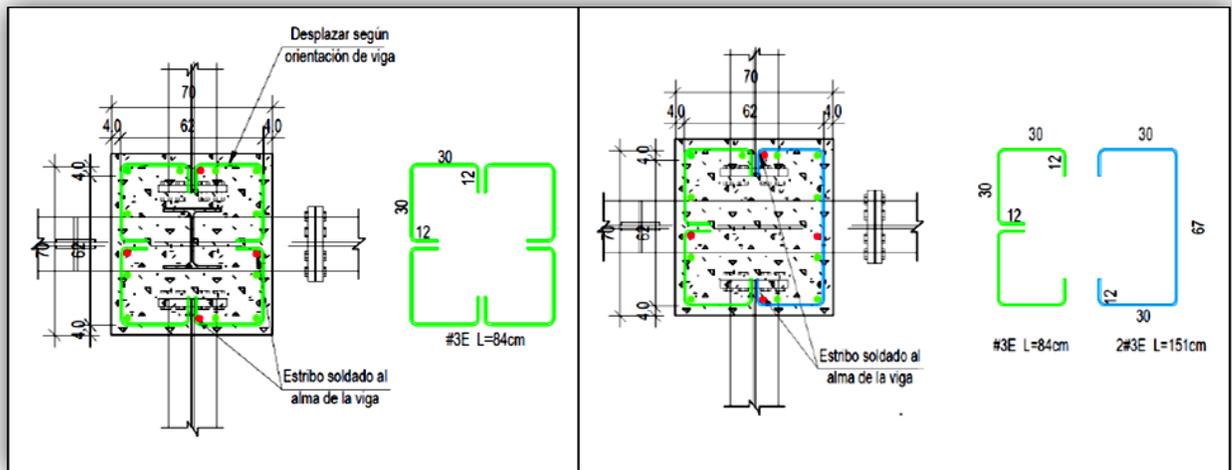
Figura 57. Refuerzo transversal de las columnas de 0.70 m x 0.70 m en los nudos.

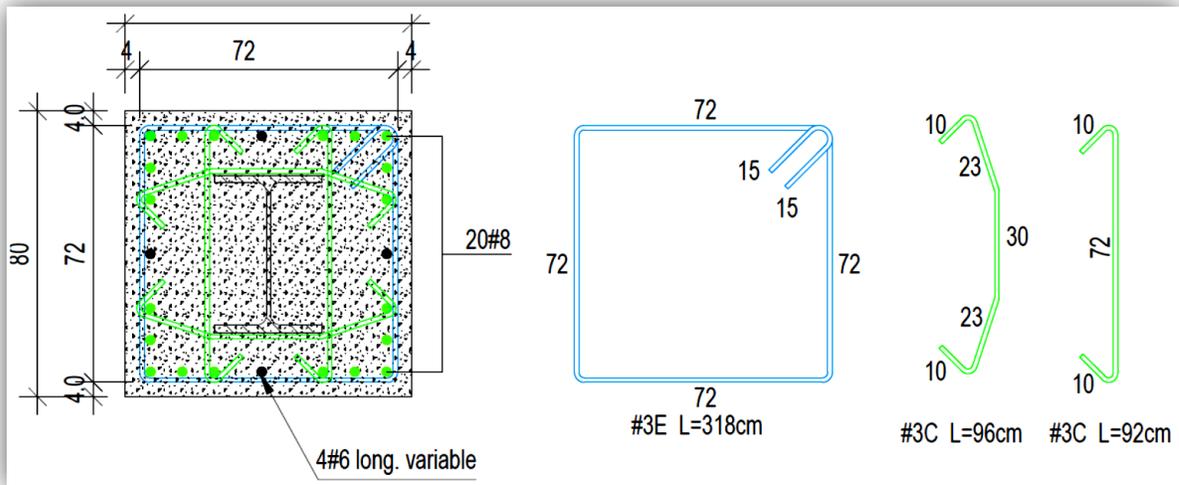
El refuerzo de las columnas de 0.80 m x 0.80 m se describe a continuación (ver Figura 58 y 59):

- Estribos con barras #3 cada 10 cm y 3.18 metros de longitud con ganchos de 15 cm.
- Dos estribos alrededor de los patines del perfil con barras #3 cada 10 cm con longitud de 96 cm con gancho de 10 cm.
- Dos estribos perpendiculares a los anteriores con barras #3 cada 10 cm con longitud de 92 cm con gancho de 10 cm.
- Estribos en los nudos soldados al alma de los perfiles cada 10 cm de 94 cm y 1.66 metros de longitud, con ganchos de 12 cm.
- Cuatro barras #6, soldadas en el patín de las vigas que llegan al nudo.
- 20 barras #8, longitudinales.

Figura 58. Refuerzo transversal de las columnas de 0.80 m x 0.80 m.

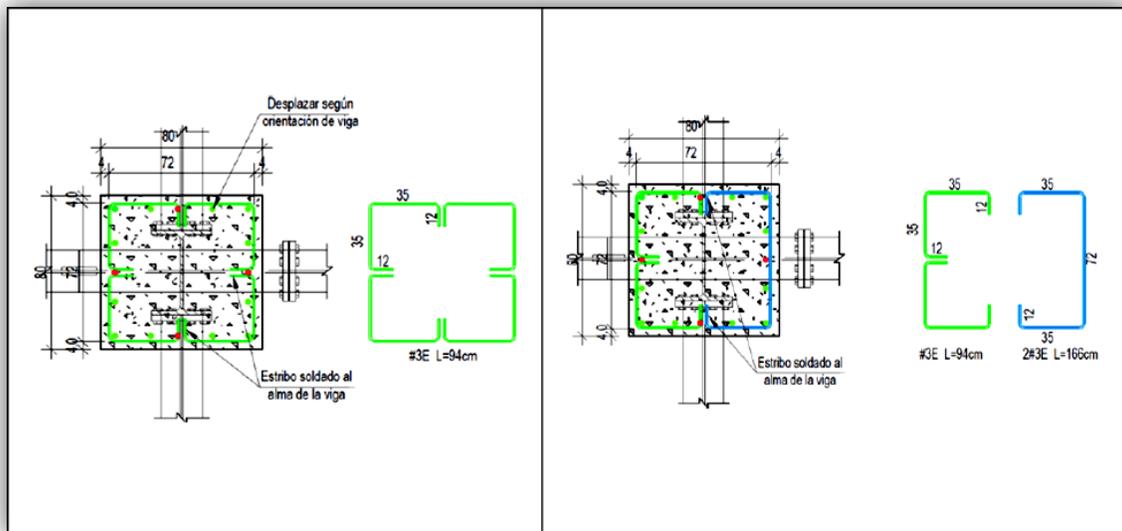
Figura 59. Refuerzo transversal de las columnas de 0.80 m x 0.80 m en los nudos.

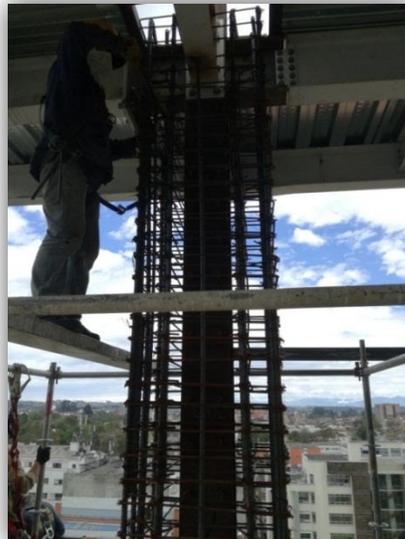
Con las láminas de Meisadeck ya instaladas, y las barras de acero ya en obra, se procedió al figurado de estas, siguiendo las especificaciones del plano estructural. Se hizo el montaje del acero longitudinal de las columnas por medio de los collarines de las columnas, con barras de 6 y 12 metros, empleando la torre grúa para la colocación de las últimas. Con el traslapeo requerido, se hizo el amarre correspondiente con las barras de anclaje presentes en los cabezales. Se hizo el corte de las barras #6 y se soldaron en los patines de las vigas que se encontraban en el nudo. Se realizó la colocación de los estribos cada 10 cm, y se soldaron los estribos de los nudos en los patines de las vigas encontradas. Ver Figura 60 y 61.

Figura 60. Armado de columna E7 nivel séptimo. Sep/02/2017.

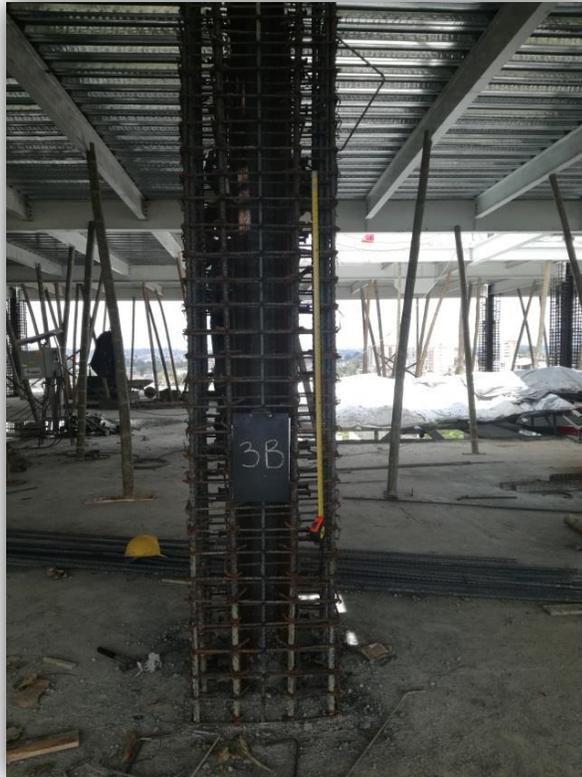
Con el refuerzo ya colocado, el ingeniero a cargo procedía a realizar la liberación de la columna, y se daba vía libre al encofrado de la columna.

Para esto se empleó formaleta metálica, con los respectivos accesorios, destacando las corbatas lisas de 80 y 70 cm los cuales garantizaban las dimensiones de la columna. Para mantener esta formaleta en su sitio se hizo un amarre con barras soldadas a los patines de la sección.

Figura 61. Liberación de columna 3B nivel séptimo. Sep/11/2017.

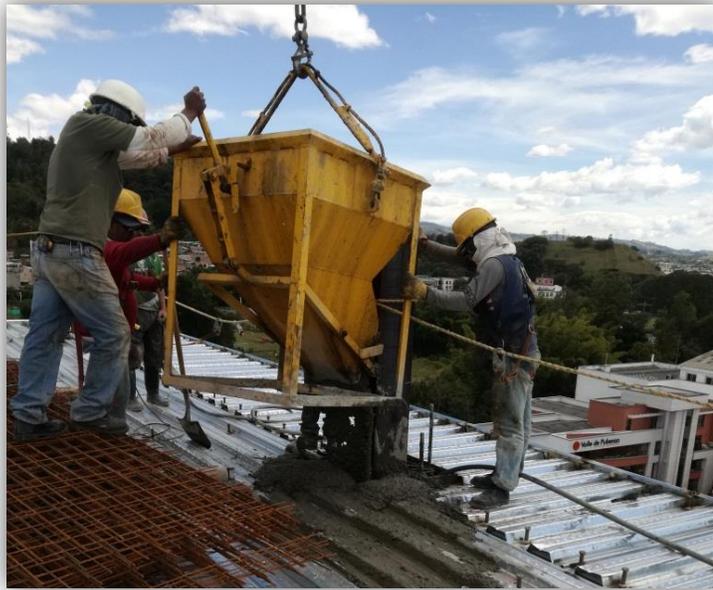
Una vez preparadas las formaletas, se realizó la fundición de las columnas, transportando el concreto con un bache de capacidad de 0.8 m^3 y vaciándolos a través de los collarines de las columnas, mientras se realizaba el vibrado interno con dos vibradores Bosh GVC 20-EX, y el vibrado externo con mazos de goma (ver Figura 62).

Figura 62. Fundición de columnas. Sep/04/2017.

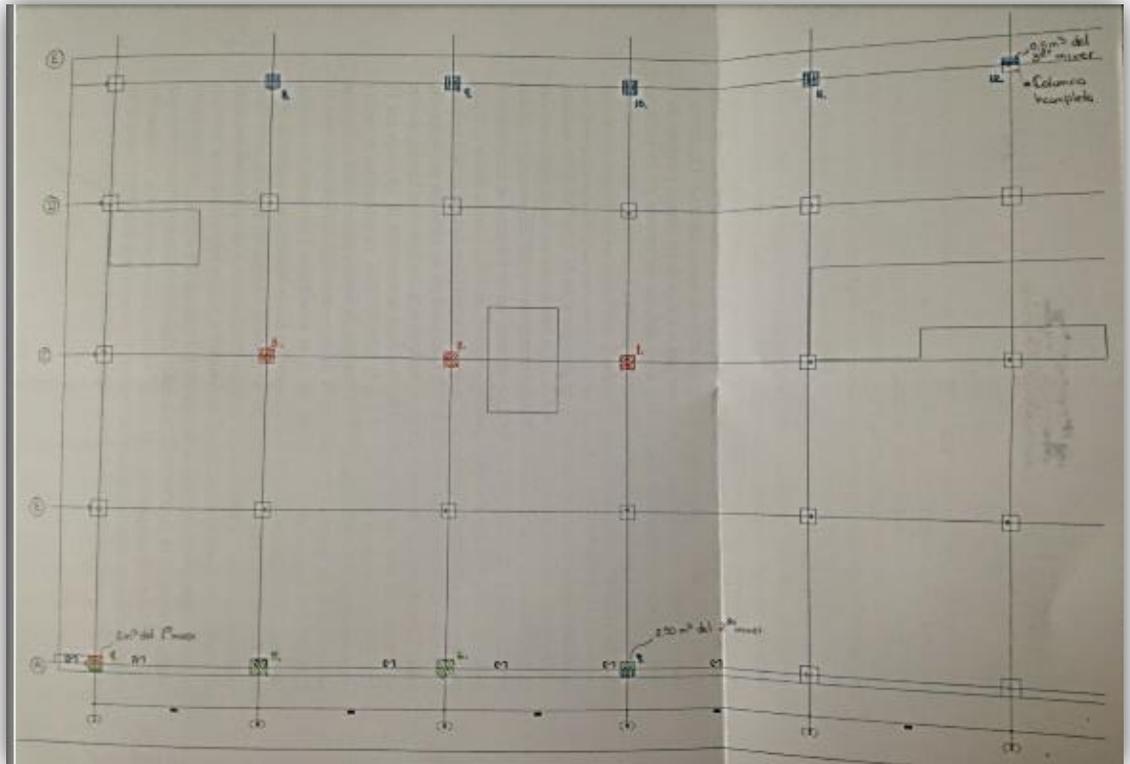
Mixer	Hora llegada	Hora Descarga	Volumen	Remisión	Asentamiento
1	09:22 am	09:27 am	7 m ³	75017740	7"
2	10:45 am	11:17 am	7 m ³	75017742	7"
3	12:26 pm	12:36 pm	7 m ³	75017743	6" → 4" (Se colocó 24 de 5000)

Figura 64. Trazabilidad de columnas. Sep/27/2017.

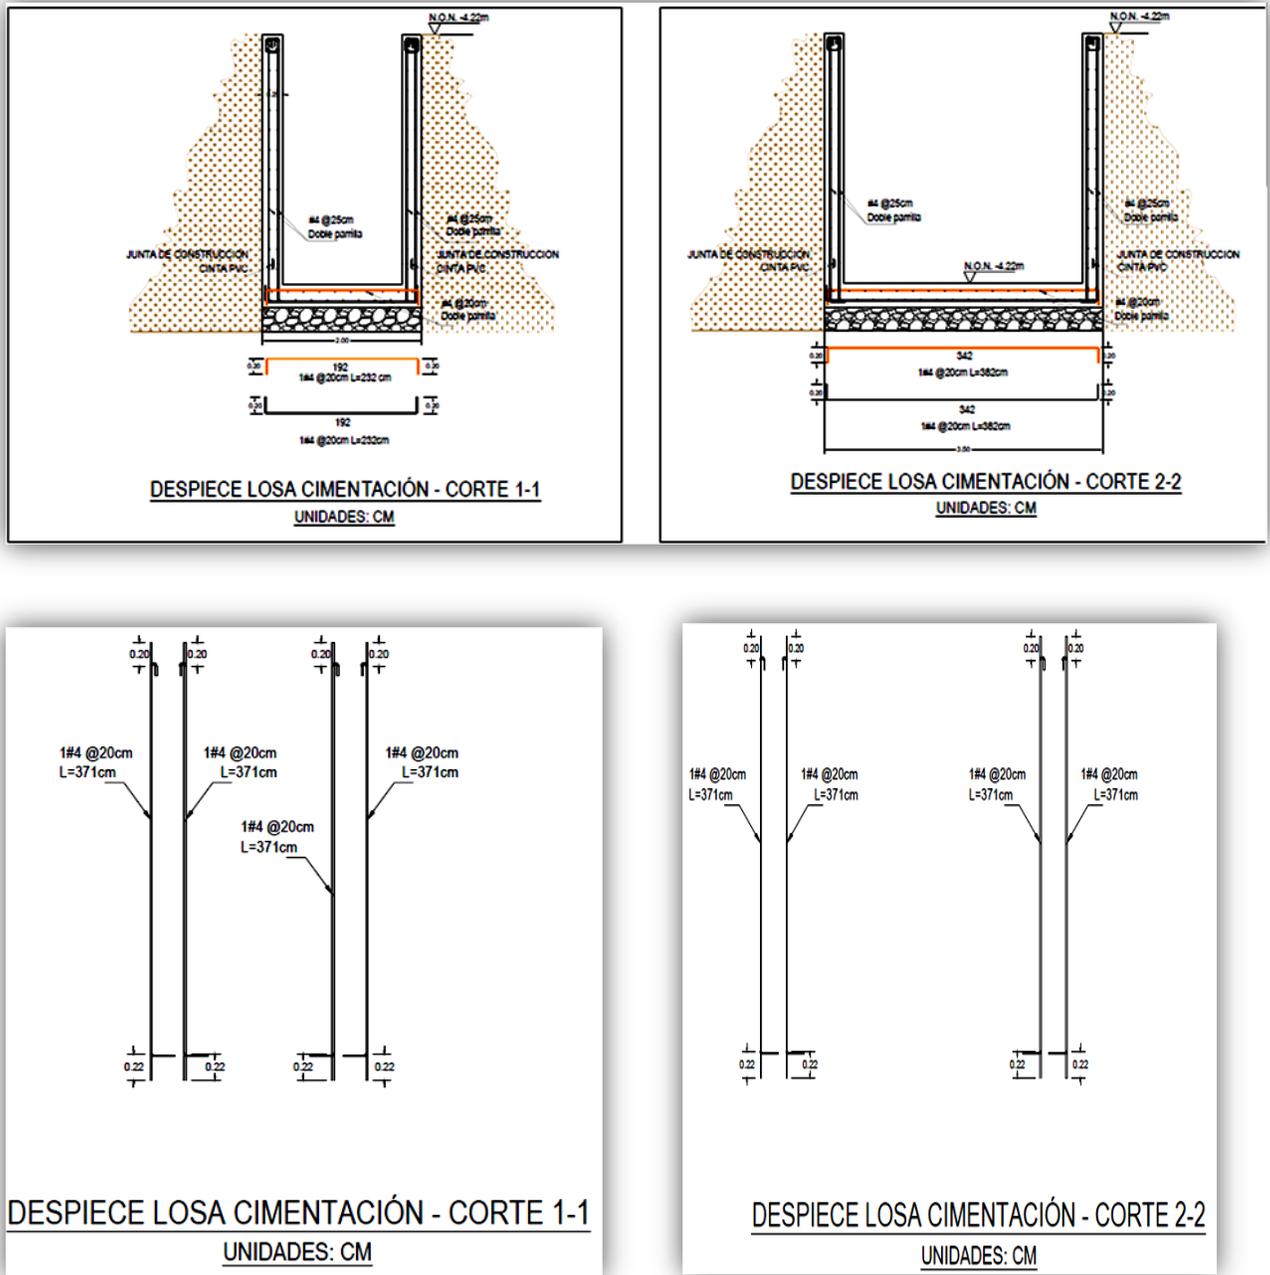
- Doble parrilla en corte 1-1 con acero #4 de longitud 192 cm y ganchos a 90° de longitud 20 cm.
- Doble parrilla en corte 2-2 con acero #4 de longitud 382 cm y ganchos a 90° de longitud 20 cm.

A continuación, se puede observar el despiece de losa de cimentación y muros del diseño (ver Figura 65):

Figura 65. Despiece de losa de cimentación del pozo de succión.

La cantidad de concreto plástico impermeabilizado de 28 Mpa empleado fue de 6.2 m³.

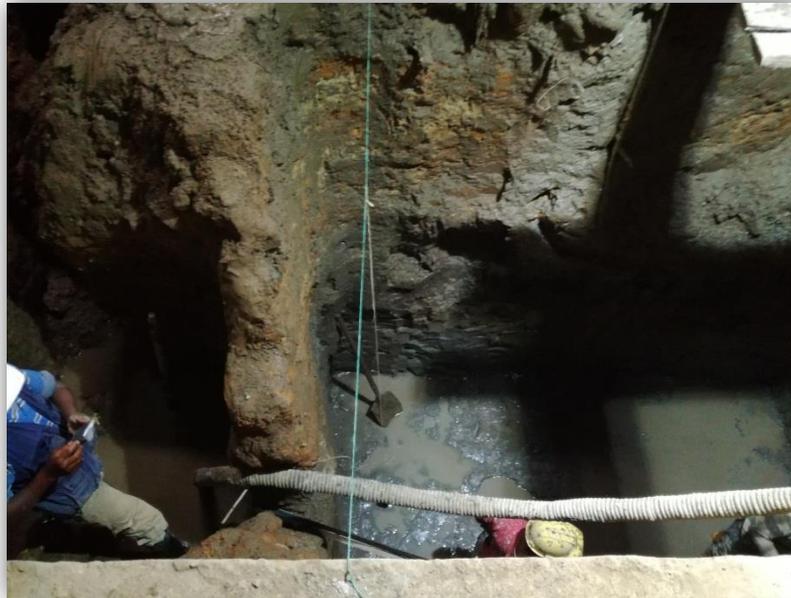
Se inició con la excavación del pozo de succión con una previa localización del mismo, de tal forma que no afectara la estructura de fundación de la Clínica, y donde se recolectaba la mayor cantidad de agua proveniente del nivel freático del terreno (ver Figura 66).

Figura 66. Excavación de pozo de succión. Jul/05/2017.

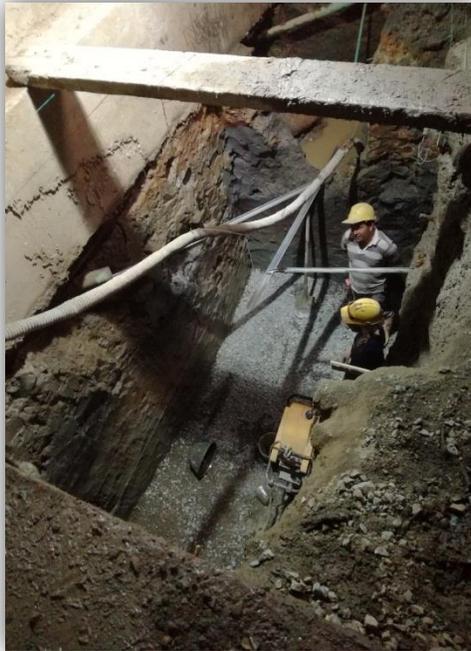
Al llegar a la profundidad de -3.72 m se realizó la perfilación de muros, base y extracción de éste material (ver Figura 67). En la base del pozo se colocó una capa de subbase y se compactó con saltarín, alcanzando un espesor de 30 cm. A continuación, se colocó un solado de limpieza y nivelación con concreto pobre de 14 Mpa hecho en obra y de espesor 5 cm (ver Figura 68); obteniendo finalmente un nivel de -3.44 m.

Figura 67. Colocación de subbase en pozo de succión.
Jul/06/2017.

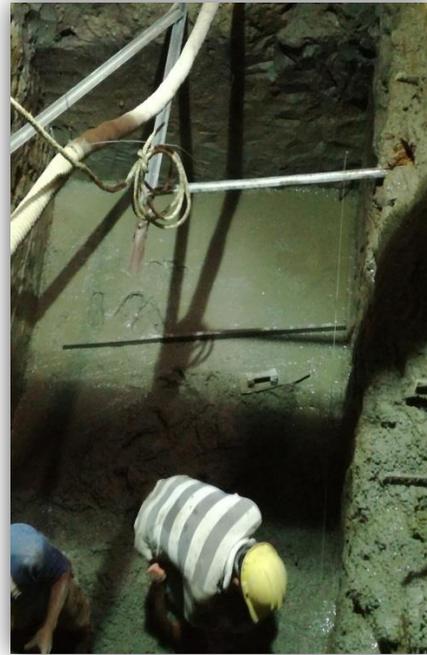
Figura 68. Colocación de solado en pozo de succión.
Jul/06/2017.

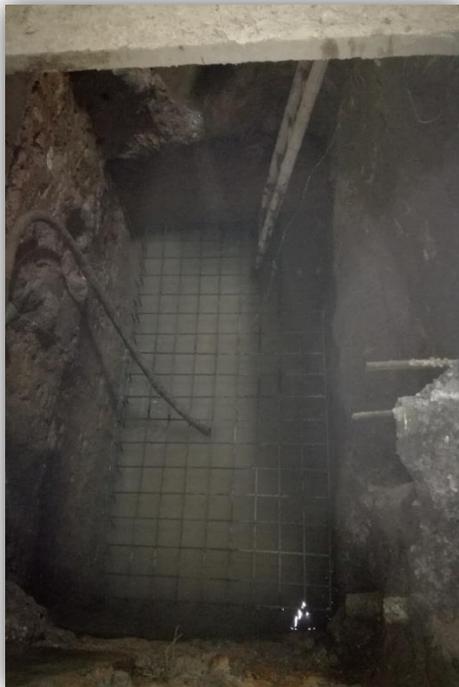
Con las barras de acero ya en obra, se procedió al figurado de estas, siguiendo las especificaciones del plano estructural, realizando inicialmente el montaje de la doble parrilla base para la losa de cimentación del pozo de succión (ver Figura 69), y a continuación, se colocó el acero longitudinal correspondiente a muros (ver Figura 70).

Figura 69. Colocación de doble parrilla inferior en pozo de succión. Ago/02/2017.

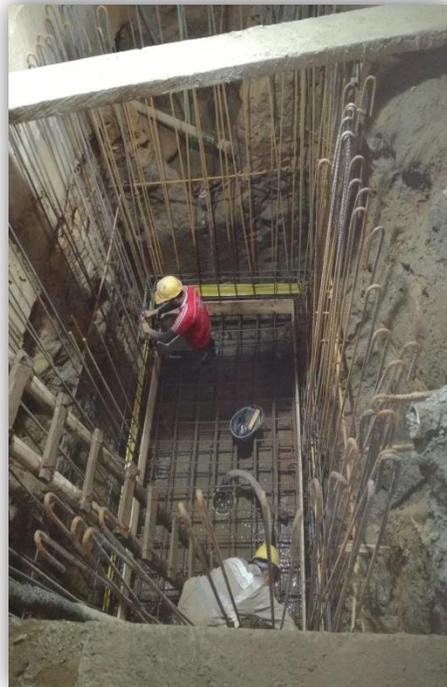
Figura 70. Colocación de acero de muros en pozo de succión. Ago/09/2017.

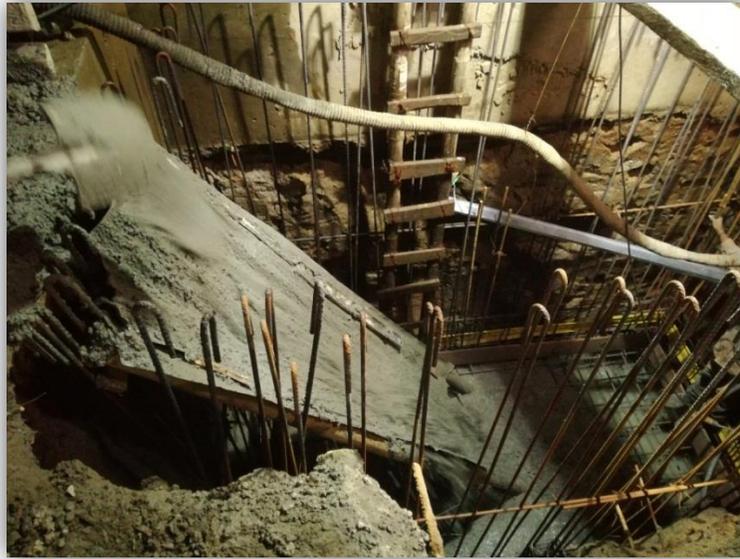
La primera fundición alcanzó la losa de cimentación y una altura de más o menos 50 cm de muros para la colocación de una cinta de pvc que sirvió como junta de construcción (ver Figura 71).

Figura 71. Fundición de losa de cimentación en pozo de succión. Ago/11/2017.

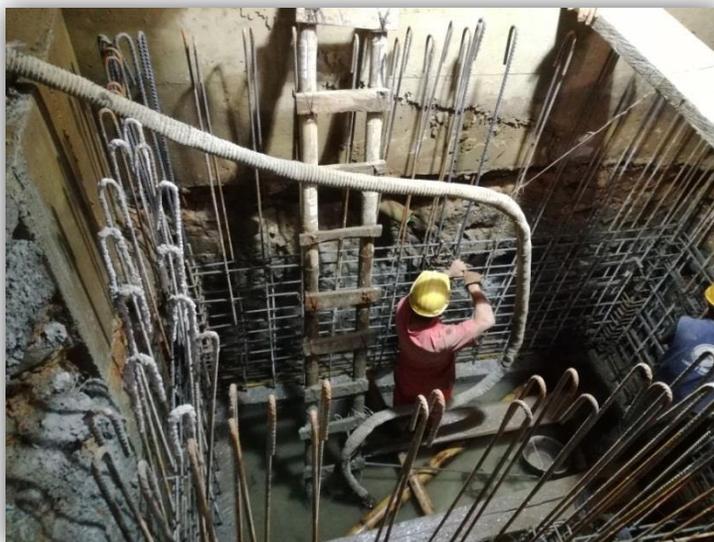
Después, se continuó el armado de acero transversal de muros (ver Figura 72) y se colocó su formaleta, en éste caso se utilizó la misma de columnas teniendo en cuenta que sólo se encofraba un lado, se utilizaron cerchas y no se hizo uso de las corbatas (ver Figura 73).

Figura 72. Armado de acero en muros del pozo de succión. Ago/14/2017.

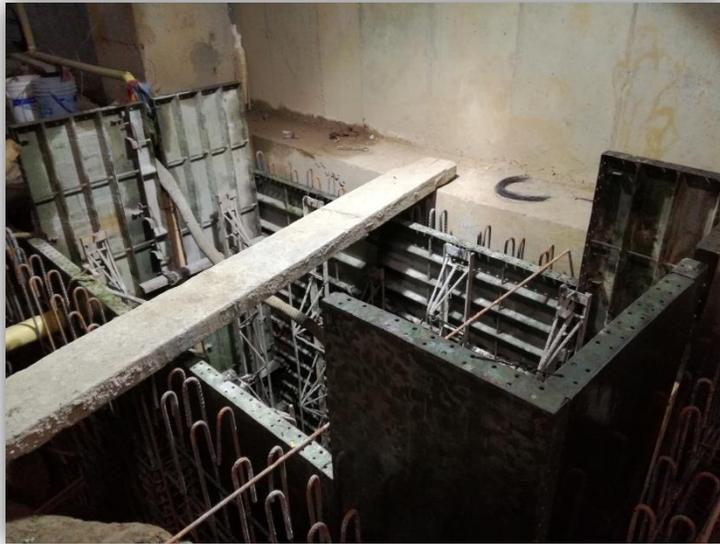
Figura 73. Colocación de formaleta en el pozo de succión. Ago/15/2017.

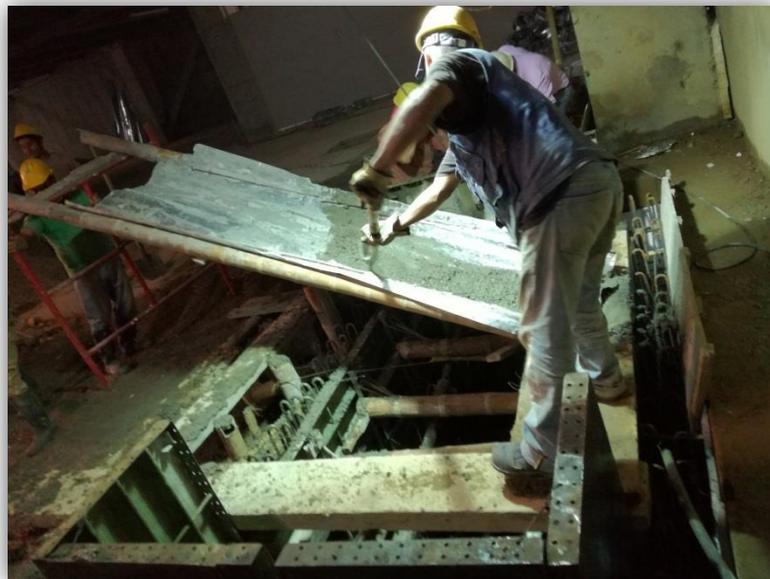
En la segunda fundición, se continuó a partir del nivel anterior de muros hasta alcanzar nivel de sótano. Ver Figura 74 y 75.

Figura 74. Fundición de muros en el pozo de succión. Ago/18/2017.

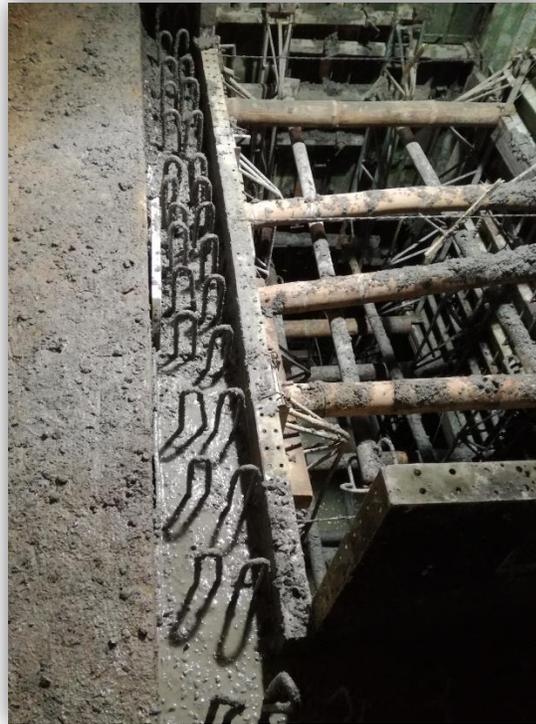
Figura 75. Fundición de muros en el pozo de succión. Ago/18/2017.
