**AUXILIAR DE INGENIERIA EN LA CONTRUCCION DEL CONDOMINIO  
MONSERRAT**

**UNIVERSIDAD DEL CAUCA  
FACULTAD DE INGENIERÍA CIVIL  
DEPARTAMENTO DE ESTRUCTURAS  
POPAYÁN  
2018**

**PROYECTO DE TRABAJO DE GRADO  
PARA OPTAR POR EL TÍTULO DE INGENIERO CIVIL  
MODALIDAD PASANTÍA**

# **Informe de pasantía como auxiliar de residente de obra civil en la construcción del centro comercial Monserrat Plaza**

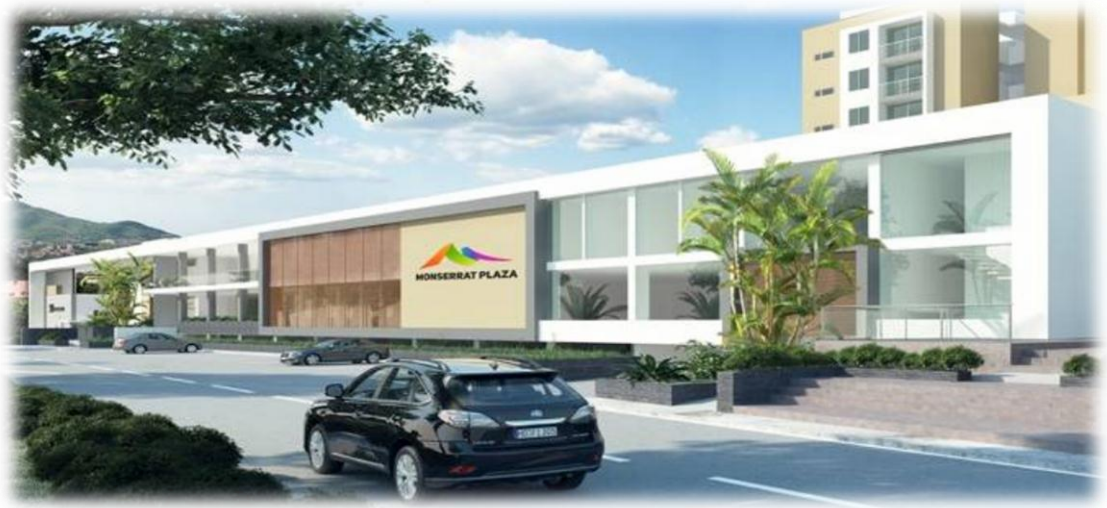
**Figura 2:** Imagen ilustrativa del proyecto

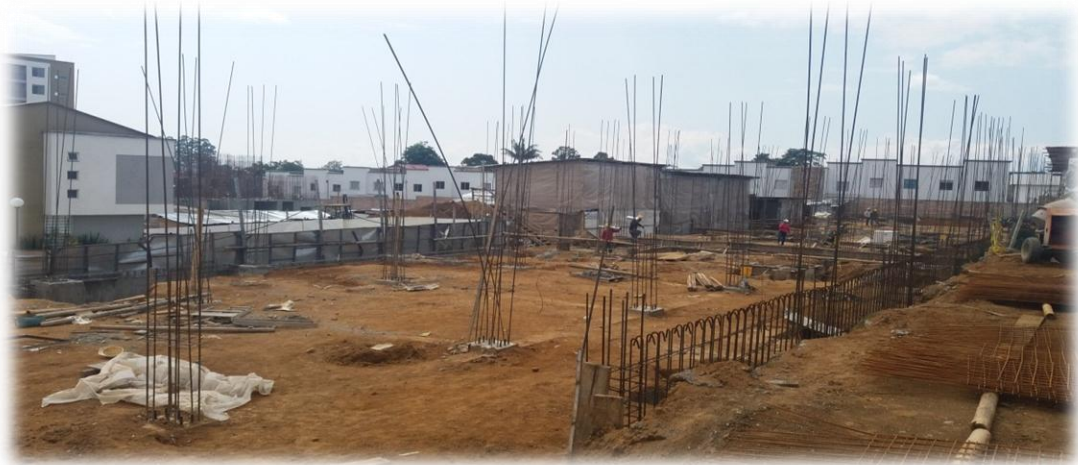
**Fotografía 1:** Estado de obra al iniciar la pasantía, toma 1

En el inicio de la pasantía la obra se encontraba a nivel de cimentación, teniendo un avance del 80% en zapatas y pedestales, los cuales soportarían después la estructura metálica los niveles de desplante varían entre 3.85 y 4.40 m. los pedestales tenían medidas de (0.6X0.6), (0.8X0.8) y (0.6X1.15). En las Figuras de 3 a 7 se ilustran detalles y plantas tomado de los planos estructurales.

En las fotografías 1 y 2 se puede apreciar el estado inicial de la obra.

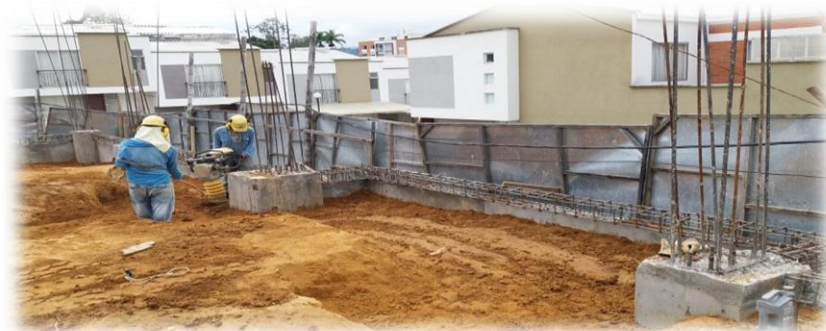
**Fotografía 2:** Estado de obra al iniciar la pasantía, toma 2

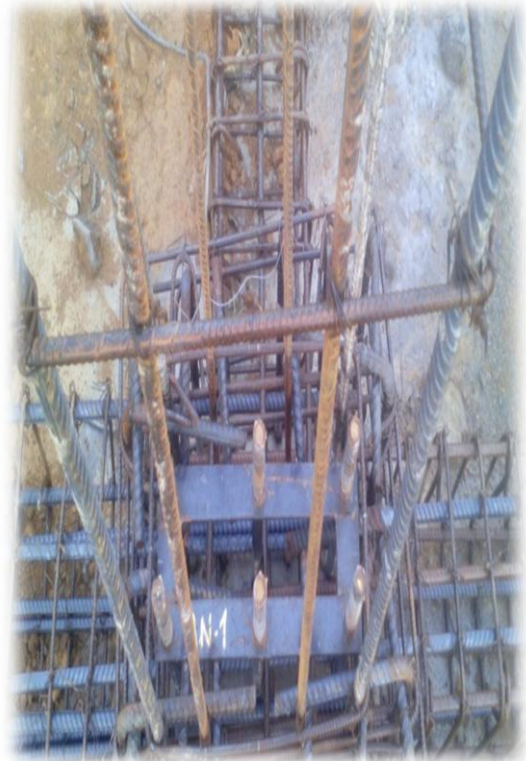
Se realizó la colocación y amarre del acero longitudinal y trasversal de vigas y pedestales, haciendo simultáneamente la instalación de los anclajes con apoyo de topografía, los cuales, quedarían embebidos en el pedestal, para darle el posicionamiento y posterior localización a las columnas metálicas, una vez encofrado y fundido.

**Fotografía 3:** Colocación de acero de vigas y pedestal y posicionamiento de anclaje.

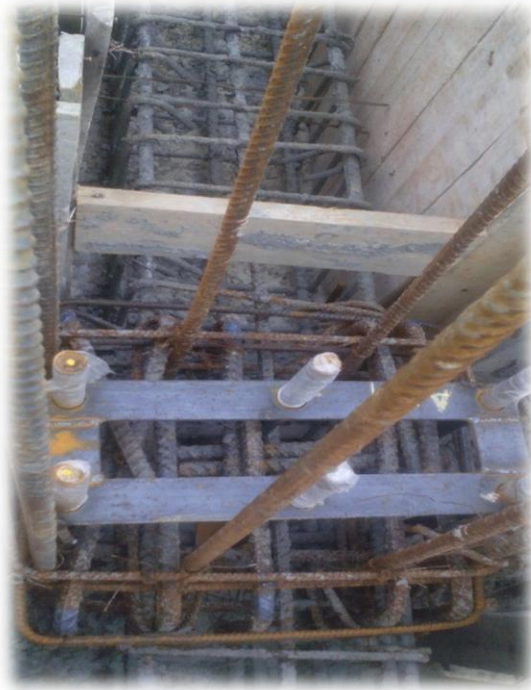
**Fotografía 4:** Viga y pedestal antes de fundición.

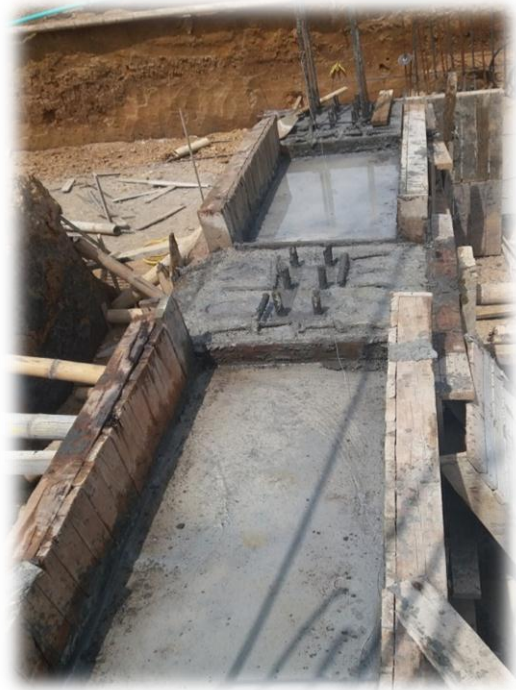
**Fotografía 5:** Viga y pedestales después de fundición.

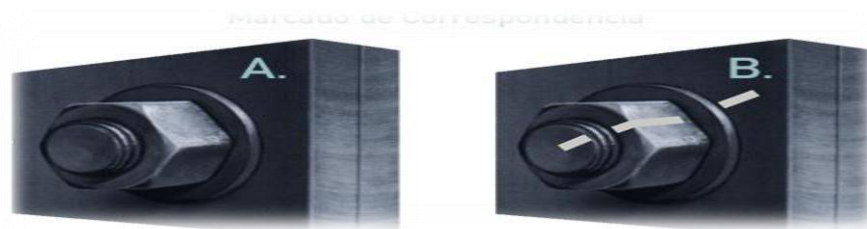
La conexión de los distintos elementos se realizó empleando el método de giro de tuerca a  $2/3$ , el cual garantizó una apropiada fijación de los elementos sin comprometer la resistencia del tornillo debido a la deformación que se presentaba por la tensión ejercida. El método consistió en ajustar la tuerca hasta que las partes estuvieran totalmente en contacto y se presentara resistencia.

Se marcó el tornillo, la arandela y la tuerca como se muestra a continuación (ver Figura 14):

**Figura 14:** Marca para ajuste a  $2/3$  de giro.

Por último, se giró la tuerca hasta completar  $2/3$  del giro total.

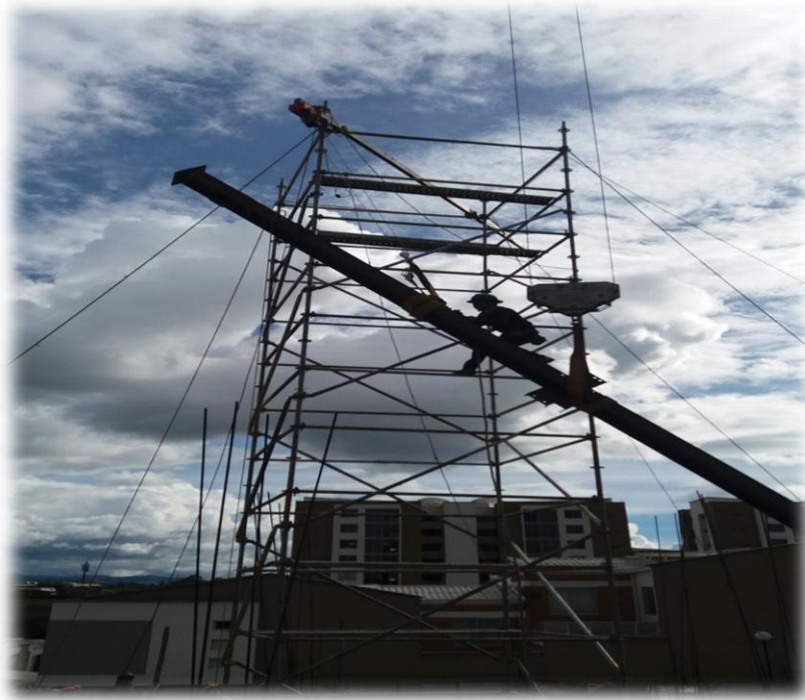
El montaje de la mayoría de los elementos se realizó empleando una torre grúa de 16 metros de altura con una pluma de 40 metros de largo. La capacidad máxima en el extremo de la pluma fue de 1100 kilogramos; para los ejes en donde la torre grúa no alcanzaba, se realizó el montaje de los elementos (columnas y vigas) por medio de un

diferencial, ubicado en un andamio certificado y debidamente posicionado (ver fotografía 6).

**Fotografía 6:** montaje de columna con andamio y diferencial.

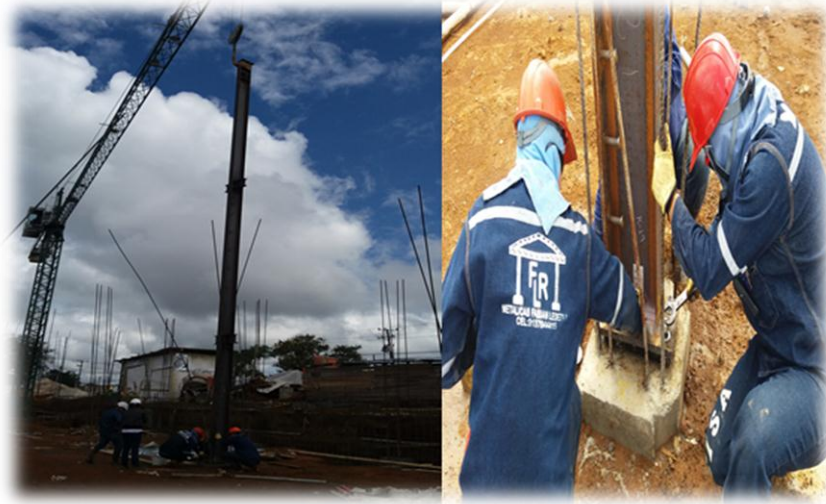
Se inició el montaje de las columnas metálicas, para ello, se realizó la instalación de tuercas (de nivelación) en los pernos anclados en los pedestales, nivelando la altura de las tuercas con nivel de precisión y manguera, para garantizar que la base de las columnas estuviera en la misma cota. Luego, se montaba la columna con ayuda de la torre grúa y se ajustaba con otro juego de tuercas (de ajuste) certificadas.

**Fotografía 7:** Montaje de columna.

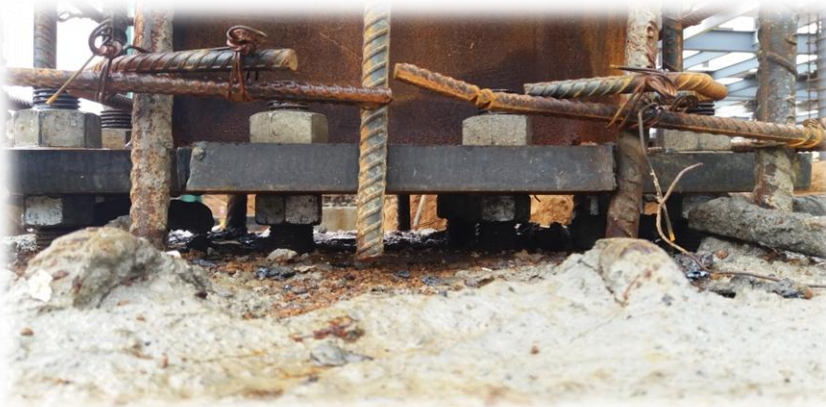
**Fotografía 8:** Base de columna con sus respectivas tuercas de nivelación y ajuste

Una vez instaladas las columnas y las vigas, pasa una persona dando el ajuste indicado a todos los pernos del lote de estructura montada. Seguidamente se empieza a dar el plomo a las columnas por medio de la placa base, “aflojando” y/o “ajustando” las tuercas de nivelación y ajuste (ver fotografía 8), según sea el caso, para ello, se usaron

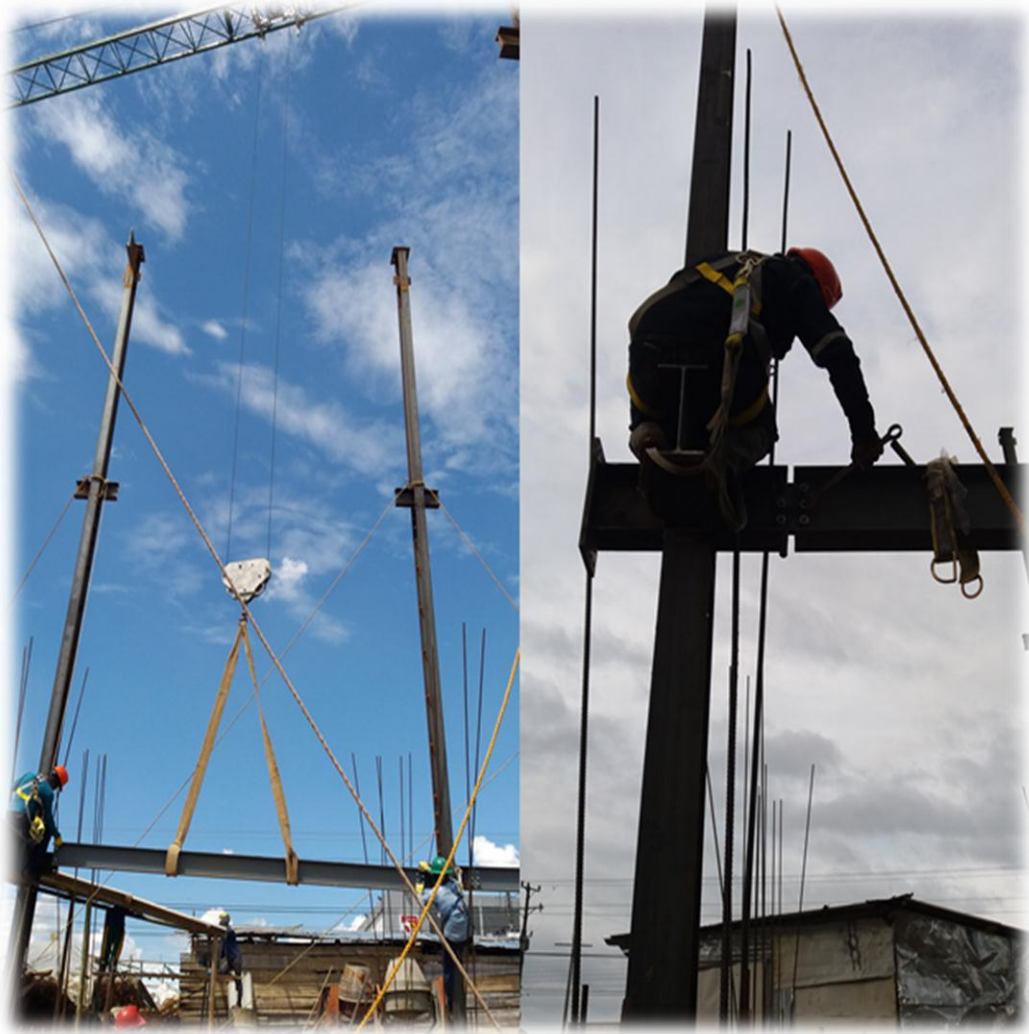
Para el montaje de las vigas y viguetas con la torre gura, se subía el elemento hasta el nivel y posición indicados (ver Fotografía 9), y con personal certificado y debidamente asegurado para el trabajo en alturas, se realizaba la colocación de los pernos colocando una barra de acero (punzón) en las perforaciones para conservar la posición y posteriormente se aseguraba con los respectivos pernos.

**Fotografía 9:** Montaje de viga con ayuda de la torre grúa

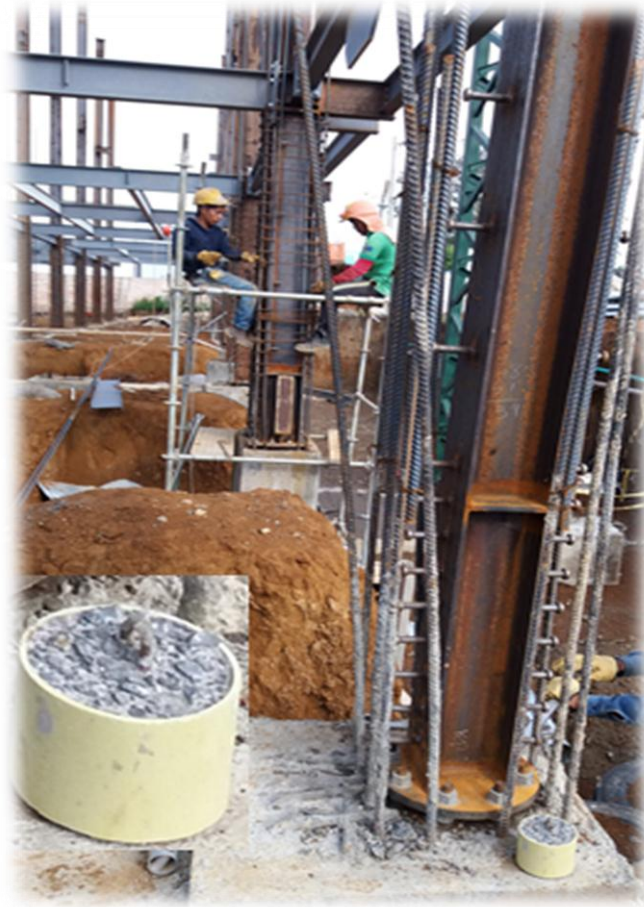
unas pesas en concreto, fabricadas en obra, que se aseguraban con un nylon a los patines y almas de las columnas y así, garantizar un plomo vertical por ambas caras.

**Fotografía 10:** Pesas (plomada) usadas para dar plomo vertical a las columnas.

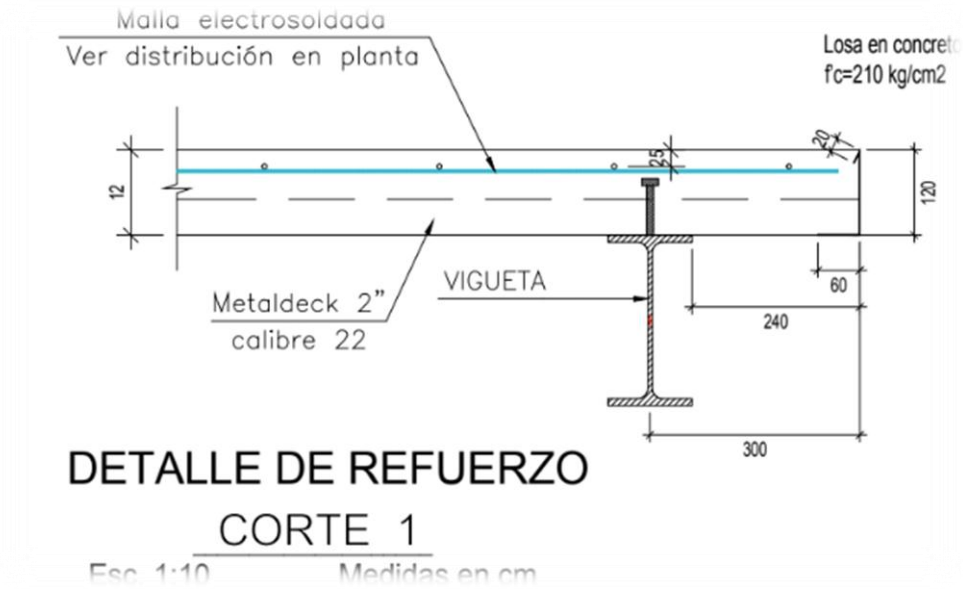
**Figura 18:** Detalle de refuerzo de losa.

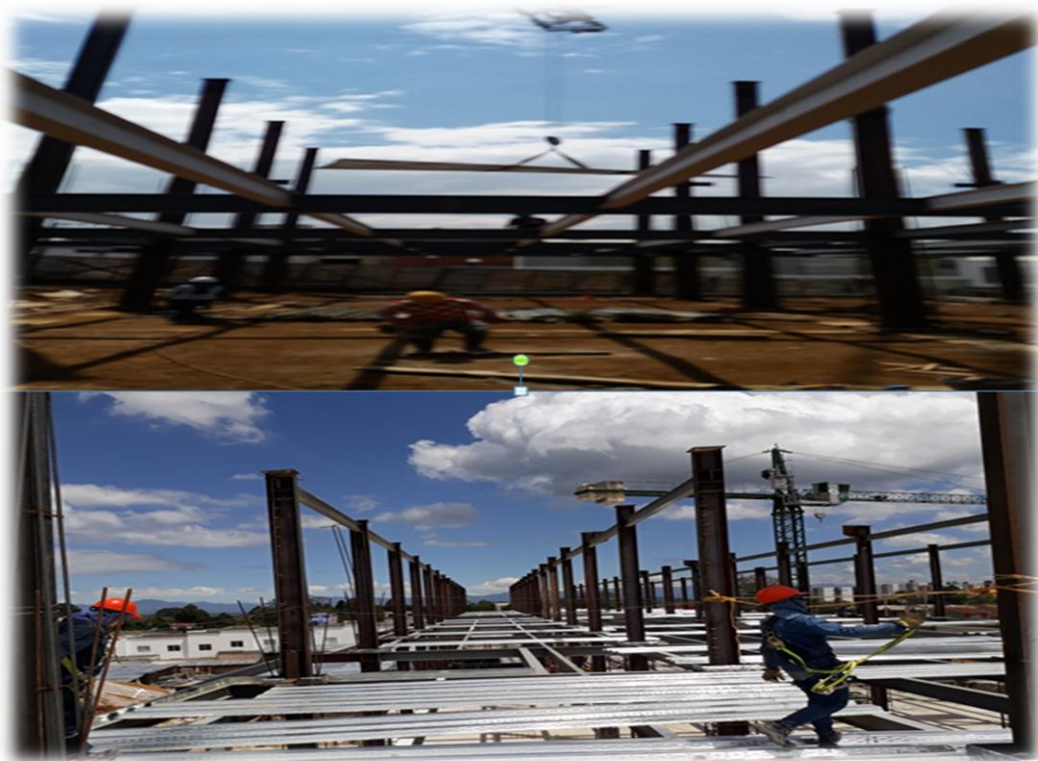
Con la estructura metálica ya armada y con la verticalidad chequeada en los elementos estructurales, se procedió a la colación de collarines hechos con ángulos de acero, alrededor de las columnas, que servían de plantilla para la colocación de la lámina colaborante. Luego, se transportaban con la torre grúa las láminas (ver Fotografía 11) y, se instalaban manualmente garantizando alineamiento y traslapeo entre ellas.

**Fotografía 11:** Colocación de lámina con ayuda de la torre grúa.

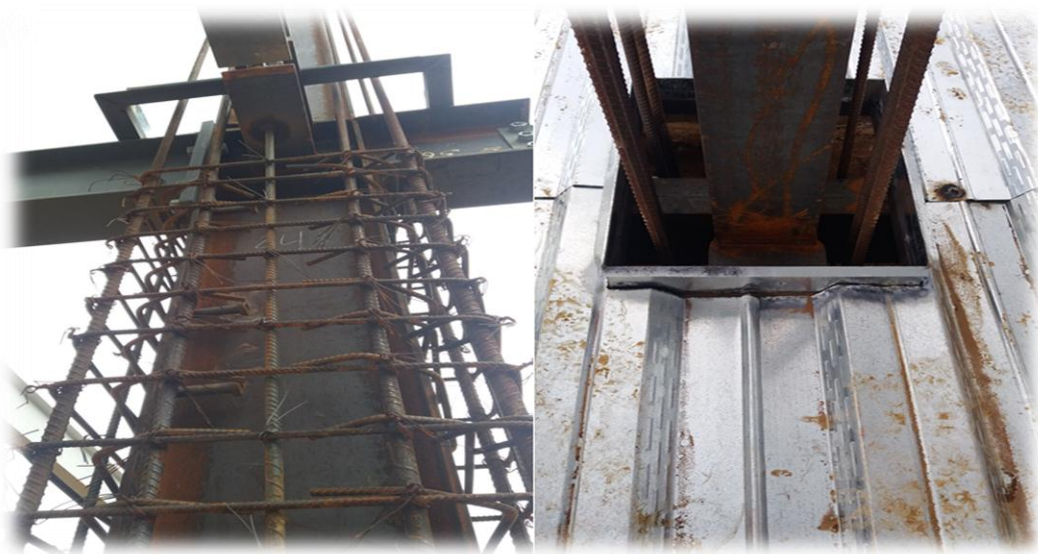
**Fotografía 12:** Collarín en columna, antes y después de instalar lámina.

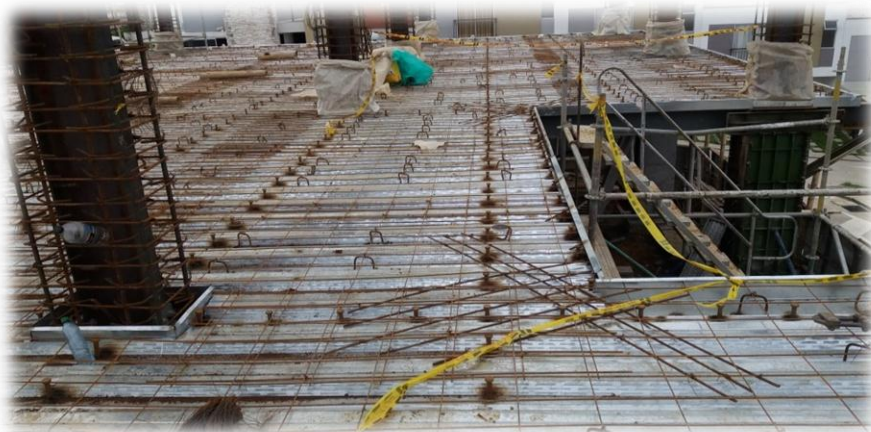
Una vez terminado el regado y amarrado de la malla, se instalaba el acero adicional en las esquinas del área de ascensores y escaleras (ver fotografía 16), como también en los voladizos de fachada.

**Fotografía 16:** Acero adicional en las esquinas del área de escaleras.

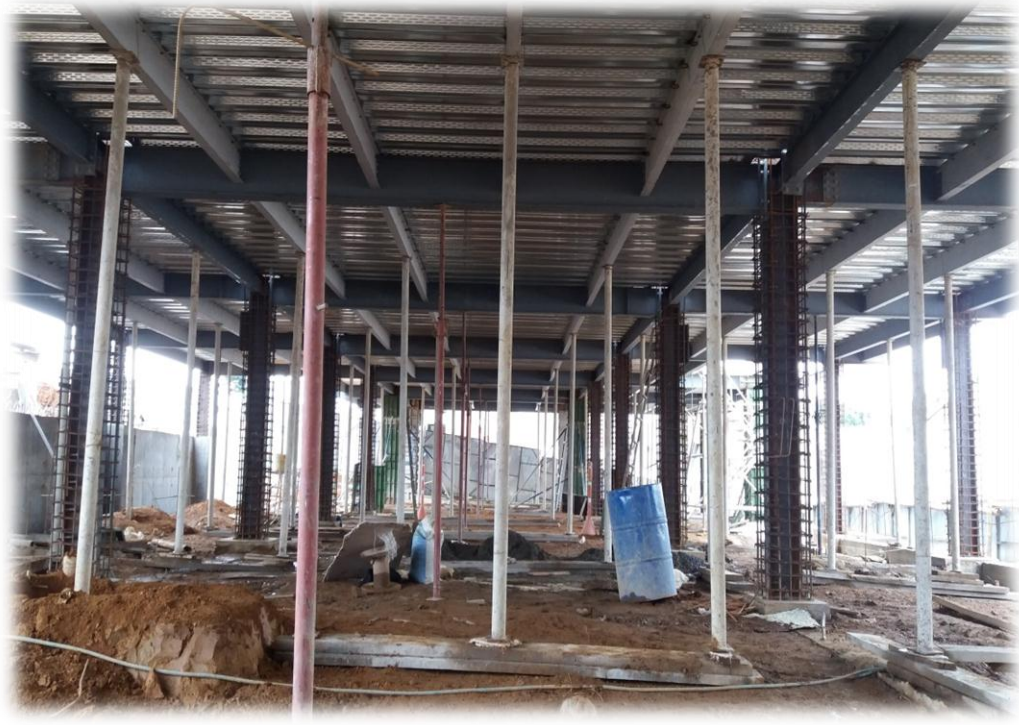
Teniendo la losa colaborante lista, con todo su refuerzo ubicado y chequeado, se apuntalaban las vigas en cada centro de luz (ver fotografía 17), bajo recomendación del estructural, Para poder realizar la fundición de la losa y mantenerla así durante siete (7) días como mínimo, mientras el concreto adquiría resistencia.

**Fotografía 17:** Puntales en cada centro de luz de las vigas y viguetas.

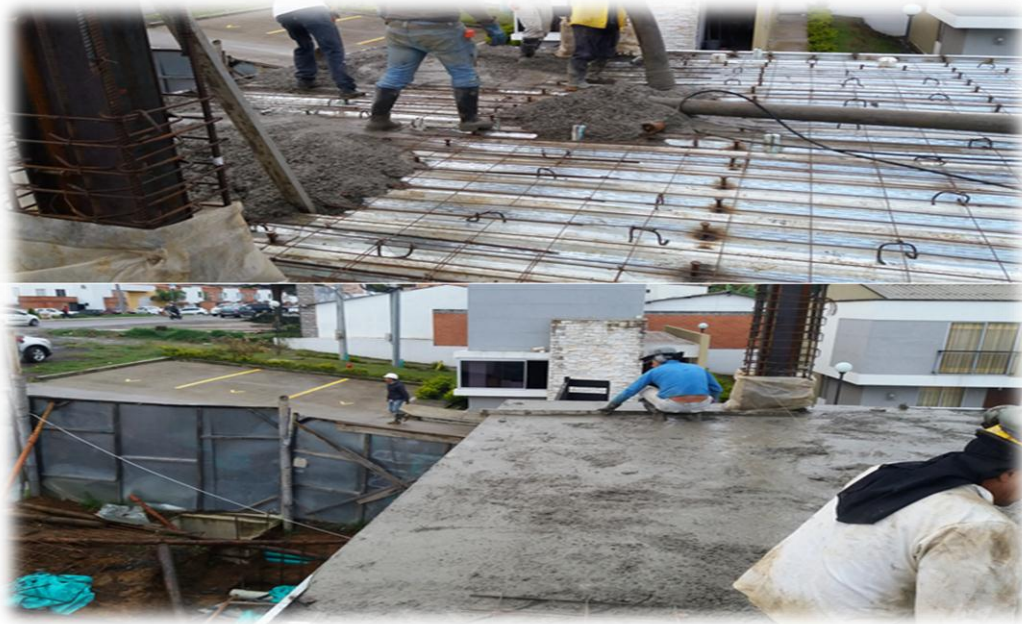
Posteriormente se realiza el lavado de la superficie de la lámina, para empezar la fundición con un concreto de 21 Mpa (3000 psi) y un asentamiento de 5 ( + ó - 1) una pulgada.

**Fotografía 18:** Fundición de losa, piso 1.

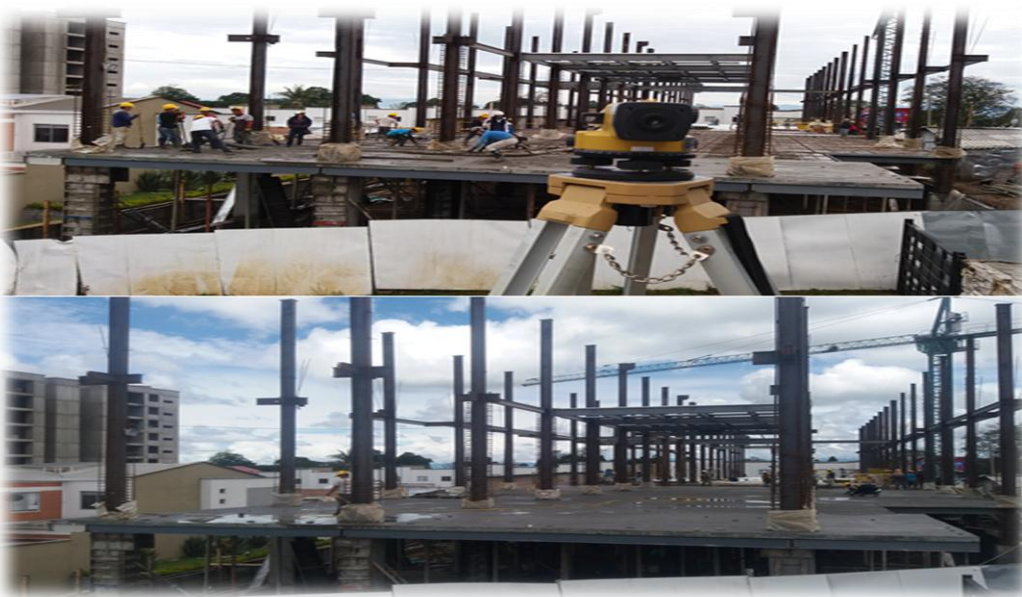
**Fotografía 19:** Nivelación y acabado de primer tramo, losa 1.

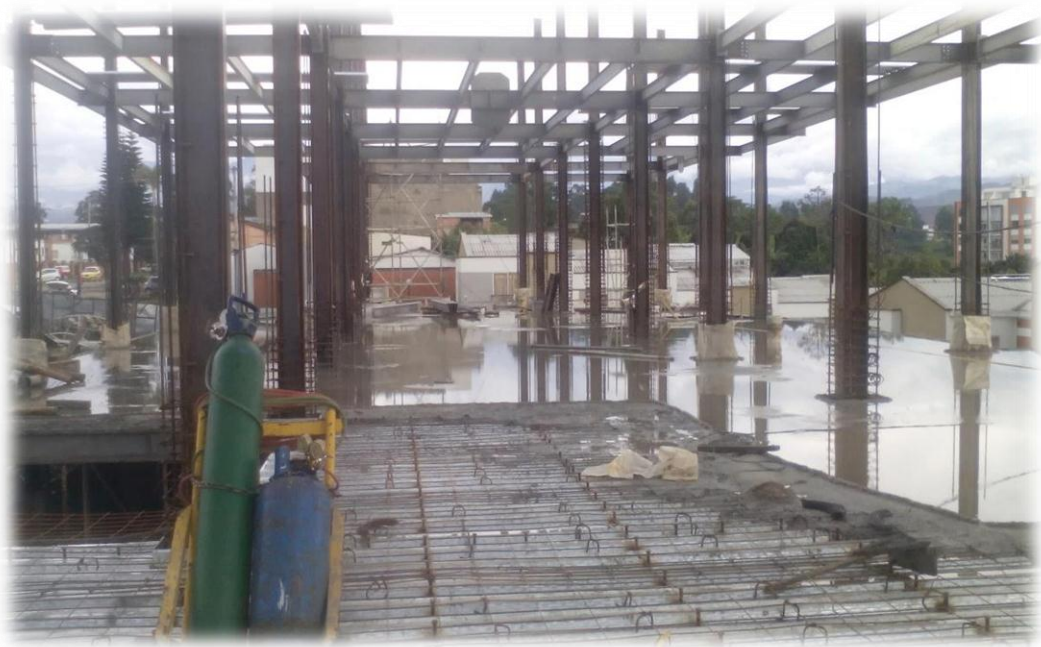
Terminada la fundición de la losa de entrapiso con sus respectivos niveles, se procedió al curado de ésta, para ello, se hizo un “bordillo” en todas las áreas perimetrales y se inundó (ver fotografía 20), para garantizar un buen curado y evitar fisuras superficiales provocadas por retracción y temperatura.

**Fotografía 20:** Curado de primer tramo, losa piso 1.

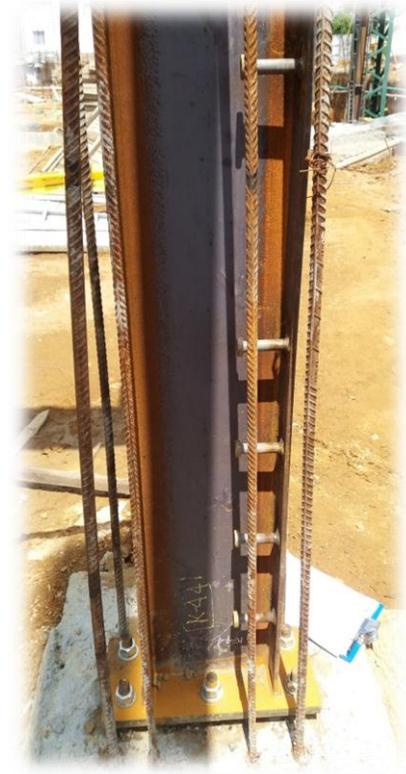
**Fotografía 21:** Conectores en columna real.

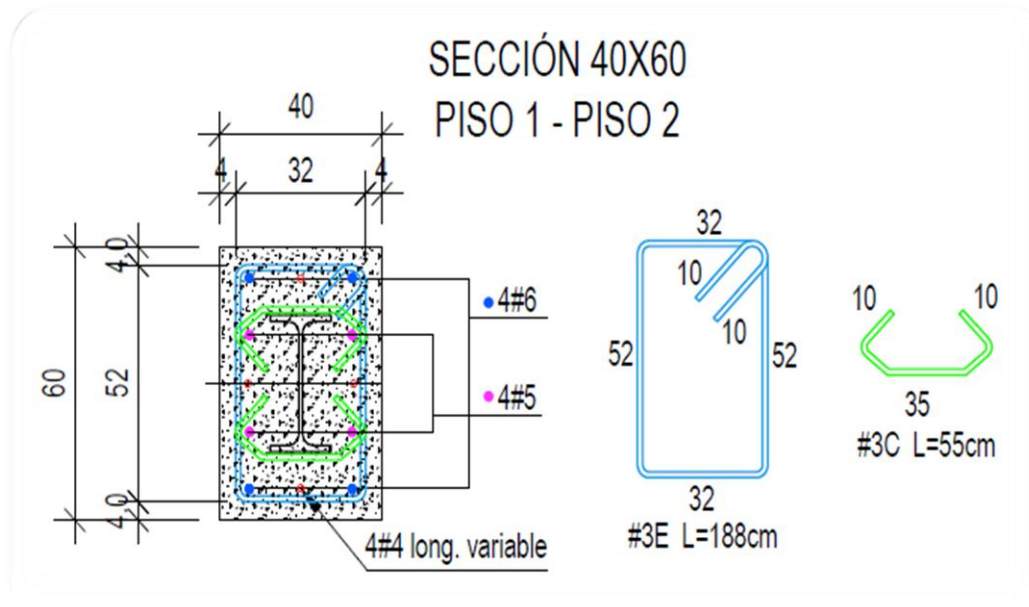
- **Sección 40X60 cm (ver figura 23).** Estribos rectangulares de 32X52 con ganchos de 10 cm, en acero #3, L = 188 cm. Cada 10 cm a lo largo de la columna, estribos en “c” de 55 cm con ganchos de 10 cm, cada 10 cm a lo largo de la columna, estribos de 25.5X15.5 cm y 52X15.5 en los nudos, soldados en el alma de las vigas cada 10 cm (ver figura 24). ocho (8) barras longitudinales, 4#5 y 4#6; desde el arranque del pedestal. cuatro

**Figura 23:** Detalle del refuerzo para columna de 40X60.

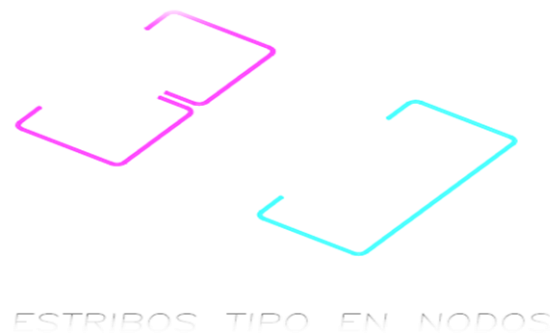
**Figura 24:** Estribos de los nudos.

El acero longitudinal (12#6) y (4#5 y 4#6) para las dos secciones de columnas anteriormente nombradas ya se encontraba instalado, debido a que este venía desde los pedestales pero, era necesario instalar las barras del piso superior, por tanto, se hacían traslapos de 1 m entre barras. Luego, se debía empezar a instalar el acero transversal (flejes o estribos), que se habían figurado en obra. Se empieza la instalación y amarre de estribos (ver fotografía 22), arrancando a 5 cm el primero y de ahí en adelante cada 10 cm, hasta llegar al nudo. En el nudo se realizaba la soldadura de los estribos de la figura 24, según fuera el caso (ver fotografía 23).

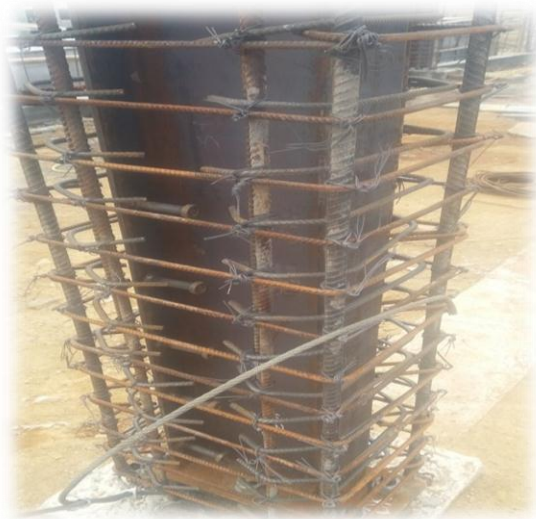
**Fotografía 22:** Instalación y amarre de estribos y ganchos.

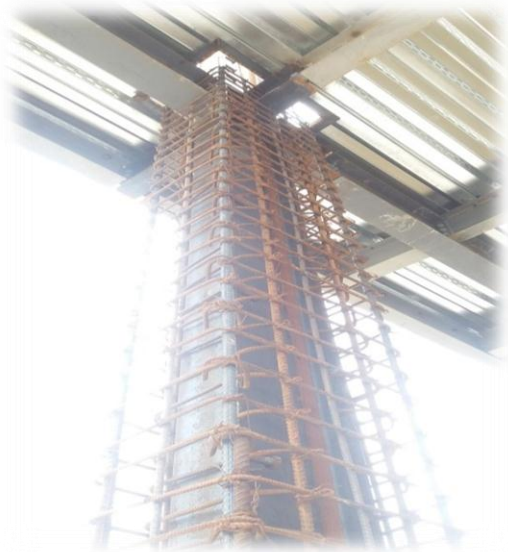
**Fotografía 23:** Nudo con los estribos soldados,

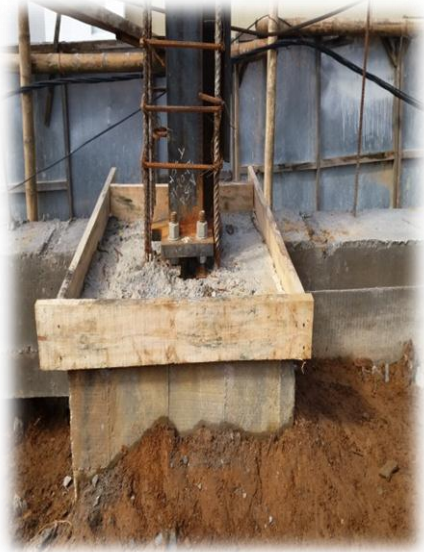
Luego de esto, se debía nivelar el área entre la superficie del pedestal y la placa base de la columna (ver fotografía 24), para esto, se usó grouting de nivelación (sika grout), preparándolo según dosificación del fabricante (5 litros de agua por cada bulto de grouting de 30 kg). Consiguiendo así una superficie nivelada y con todas las cavidades cubiertas (ver fotografía 25).

**Fotografía 24:** Superficie lista para aplicar grout.

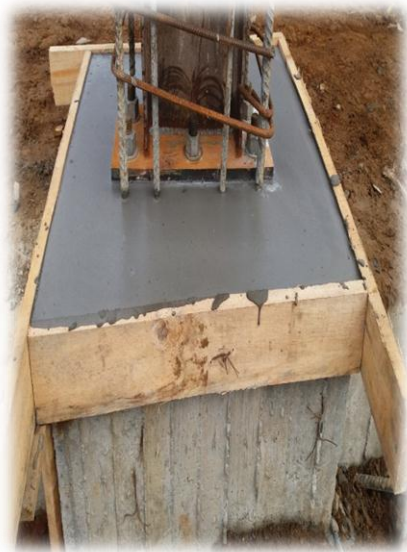
**Fotografía 25:** Superficie nivelada con el grout.

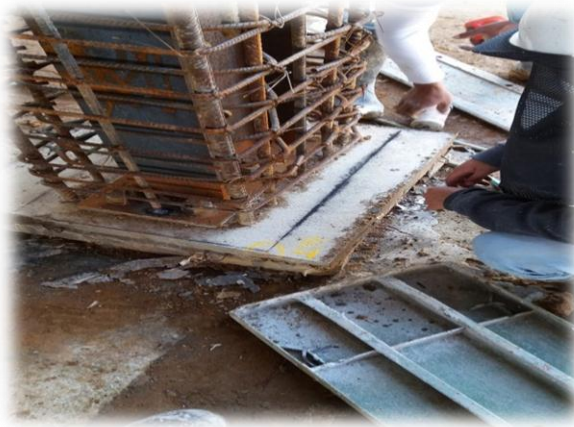
Después de tener la superficie nivelada, se procedió a referenciar y cimbrar (ver fotografía 26) el área de las columnas, para luego posicionar la formaleta, por medio de unos pines anclados manualmente.

**Fotografía 26:** Referencia y cimbrado para formaleta de columna.

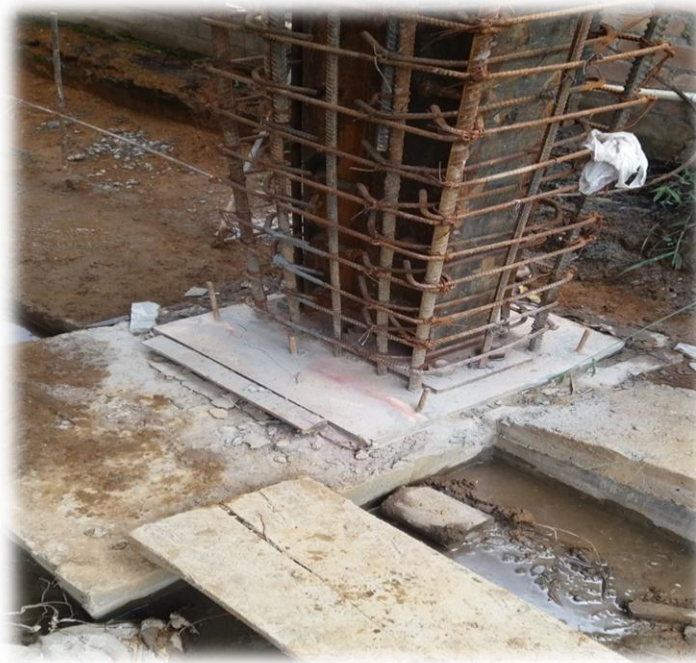
Después de tener trazadas las referencias y cimbrada la posición de formaleta, se anclan unos pines para evitar que lo formaleta se mueva de la referencia (ver fotografía 27).

**Fotografía 27:** Pines para localización de formaleta para columnas.

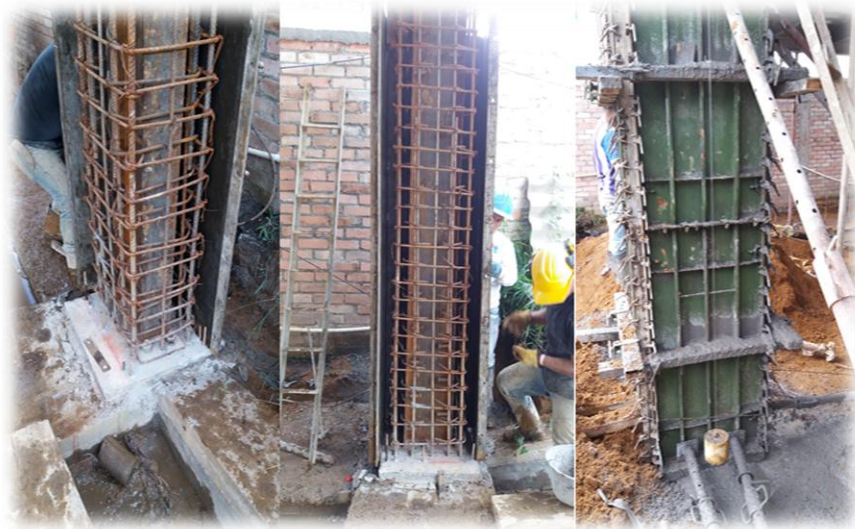
Seguidamente, se inicia el armado de la formaleta (encofrado), chequeando plomos y referencias para su posterior fundición (ver fotografía 28). La fundición se realizó con concreto premezclado de 28 Mpa (4000 psi), con ayuda de una bomba estacionaria.

En el proceso de fundición, se vibraba con vibrador de aguja y se golpeaba la formaleta con martillos de caucho, para ayudar a pasar el concreto entre el acero de refuerzo y la columna metálica, sacando el aire de los vacíos y así no involucrar o alterar la resistencia del concreto.

**Fotografía 28:** Proceso de encofrado de columnas.

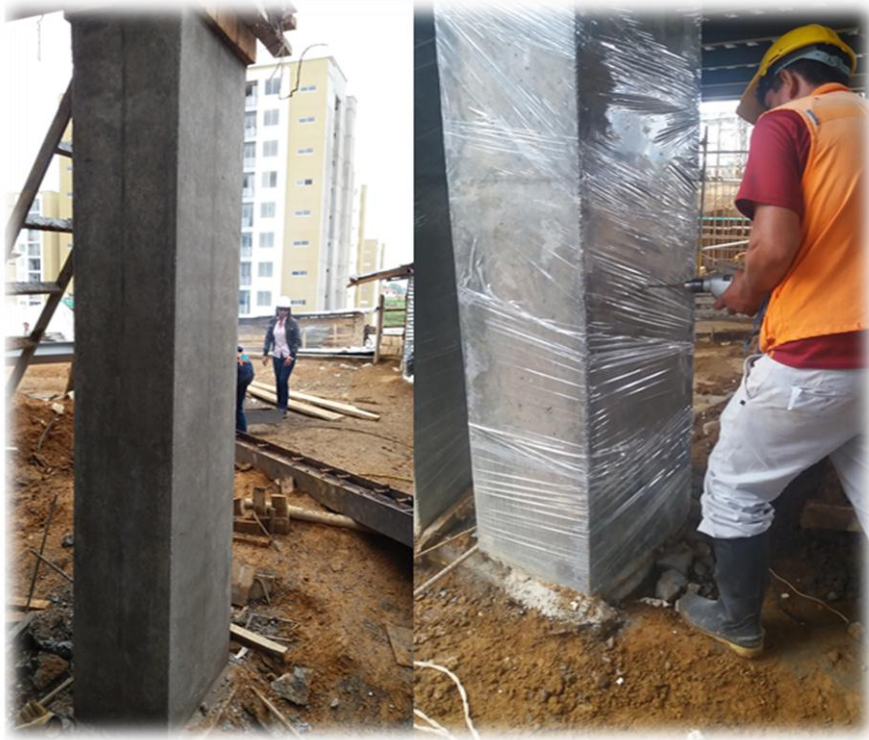
Al siguiente día, se retiraba la formaleta y se iniciaba el proceso de curado, el cual se realizó envolviendo la columna con plástico (ver fotografía 29) y adicionándole agua por la parte superior, para mantenerla húmeda durante todo el proceso y así, obtener adecuadamente la resistencia del concreto.

**Fotografía 29:** Desencofrado y curado de columnas.

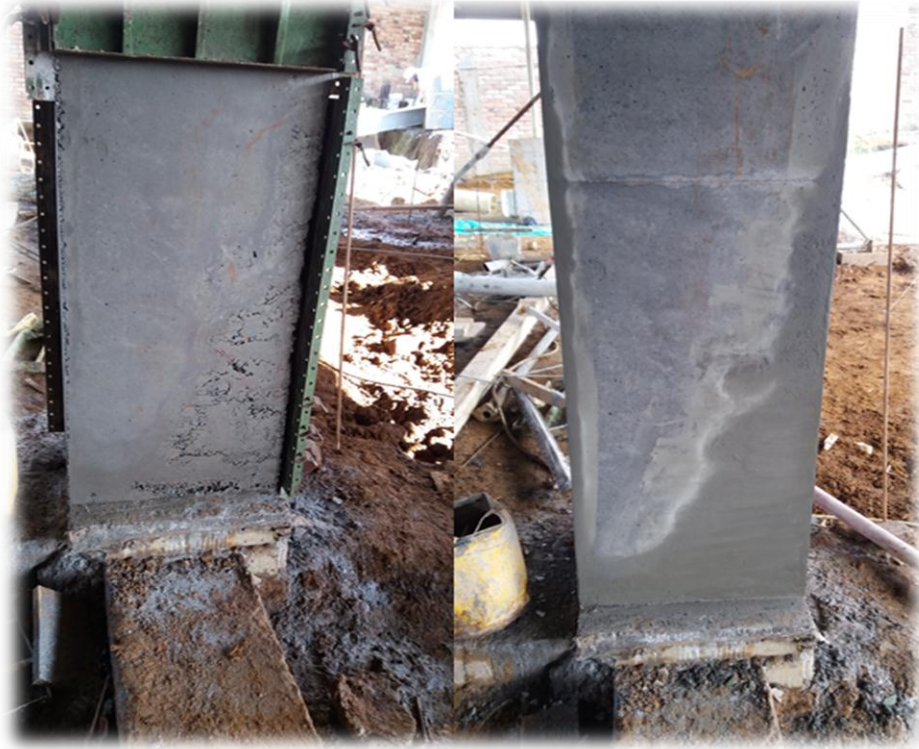
Algunas columnas, quedaban “hormigueadas” en la base pero, era por pérdida de la pasta de cemento y no por segregación del agregado grueso, al menos así lo determinó el ingeniero encargado de la supervisión estructural. Por lo tanto, se picaba la parte imperfecta y se hacía un resane con sika grout (ver fotografía 30).

**Fotografía 30:** reparación de columna hormigueada.

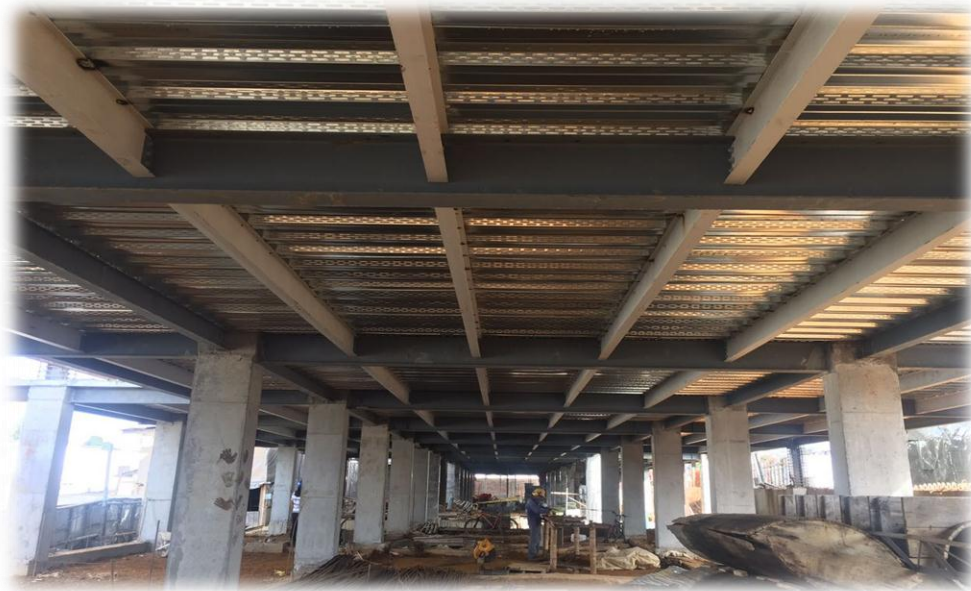
**Fotografía 31:** Columnas fundidas primer nivel.

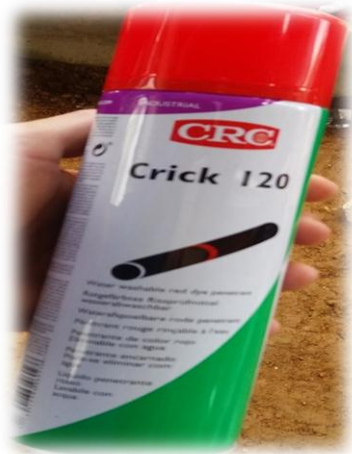
Es un ensayo no destructivo, que se utiliza para detectar e identificar discontinuidades superficiales presentes en las uniones soldadas o en la superficie de los materiales examinados. El procedimiento consiste en aplicar un líquido coloreado (ver fotografía 32) o fluorescente a la superficie en estudio, el cual penetra en cualquier discontinuidad que pudiera existir debido al fenómeno de capilaridad. Después de un determinado tiempo se elimina el exceso de líquido y se aplica un revelador (ver fotografía 34), el cual absorbe el líquido que ha penetrado en las discontinuidades y sobre la capa del revelador se delinea el contorno de estas.

**Fotografía 32:** Líquido penetrante.

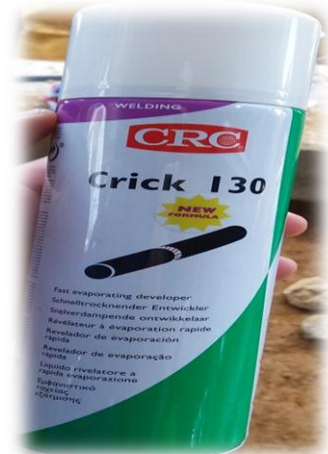
**Fotografía 34:** Revelador.

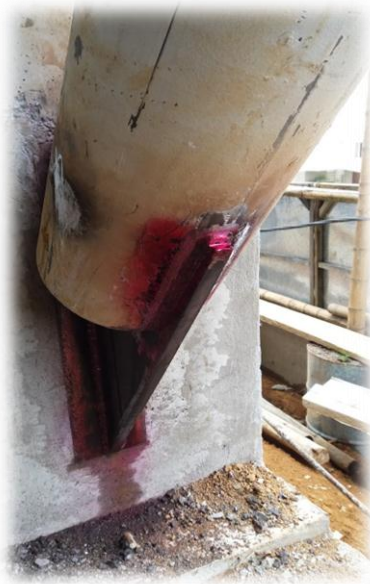
**Fotografía 33:** Aplicación tinta penetrante.

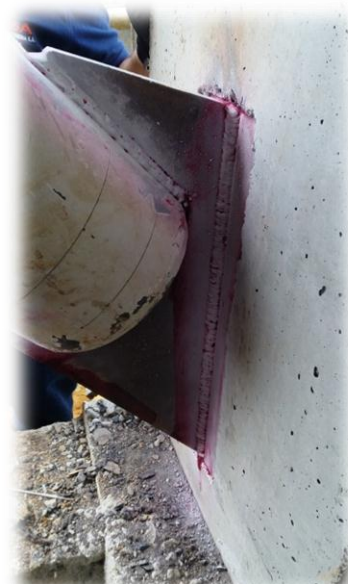
**Fotografía 35:** Aplicación revelador.

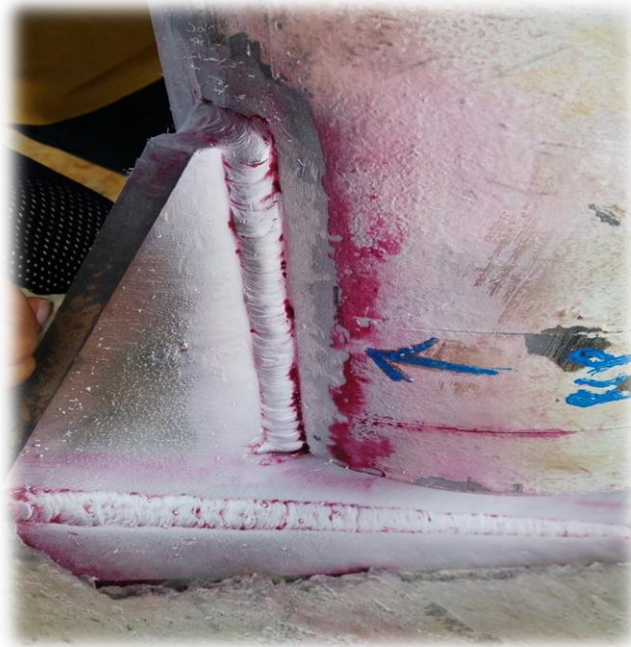
**Fotografía 36:** Soldadura para reparar

El resultado obtenido lo debe de interpretar un inspector certificado (es quien hace el ensayo) y, dar las pautas pertinentes o procedimiento a seguir para reparar la soldadura si es el caso.

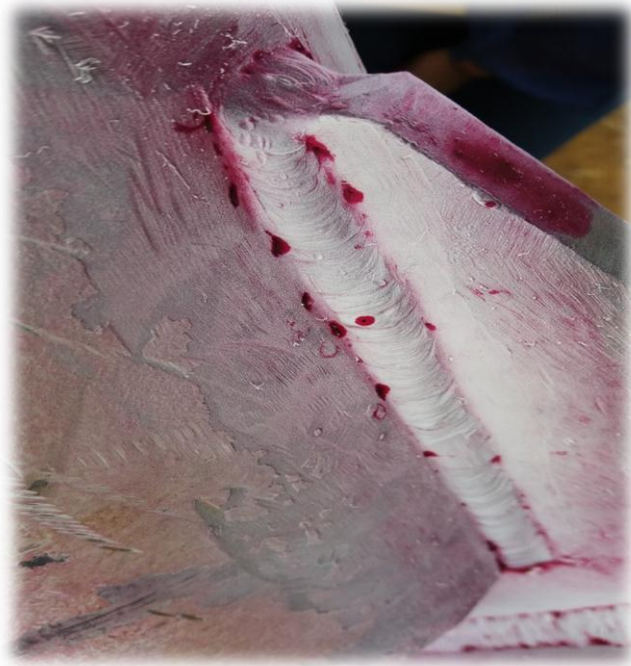
**Fotografía 37:** Soldadura aceptada

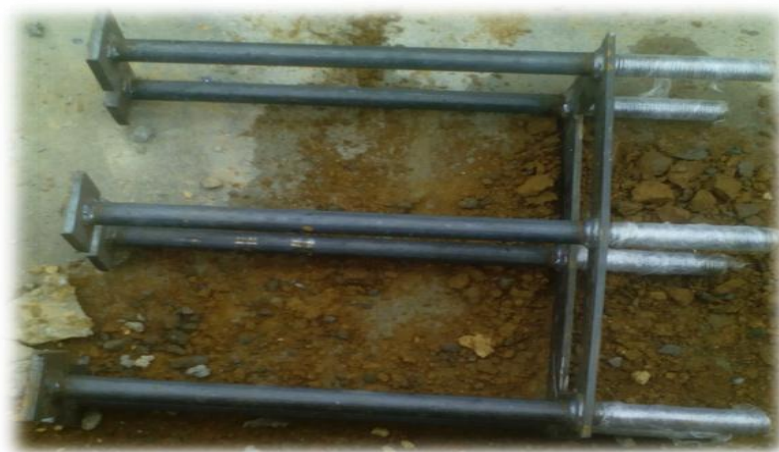
**Fotografía 38:** Anclaje real en obra.

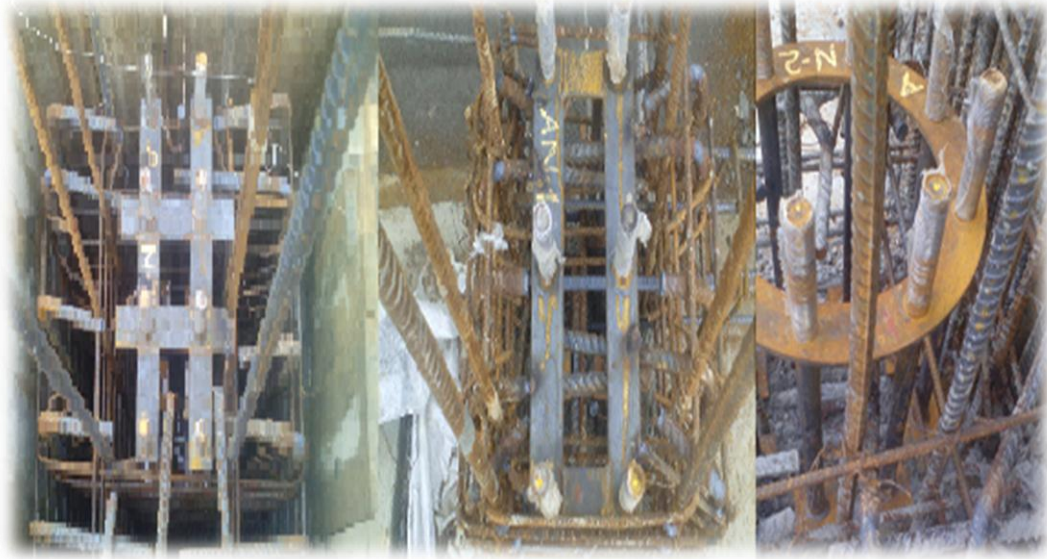
**Fotografía 39:** Anclajes ya instalados en obra.

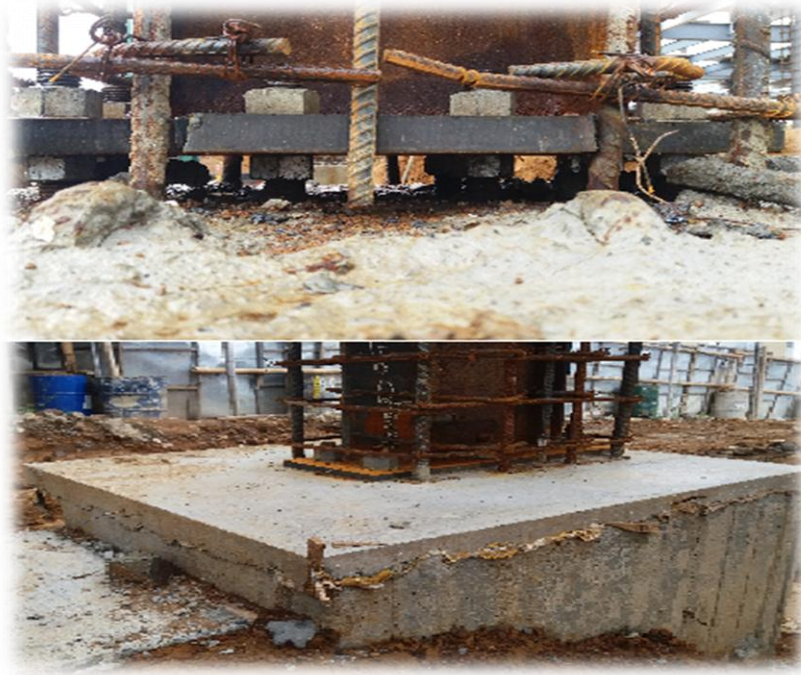
Para formar la unión rígida, debía hacerse uso de tuercas de alta resistencia, y un mortero fluido autocompactante (grouting de nivelación) después de fundir el pedestal (ver fotografía 40).

**Fotografía 40:** Unión pedestal-columna hecha en obra.

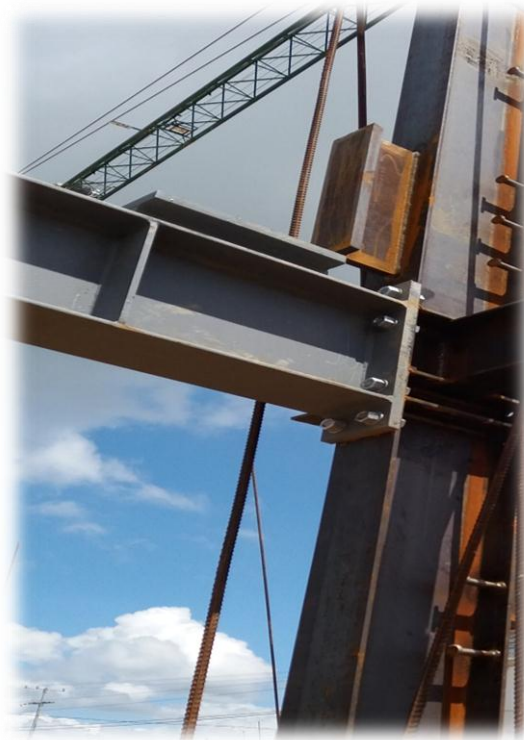
**Fotografía 41:** Conexión viga-columna a momento con chapa frontal a tope en obra.

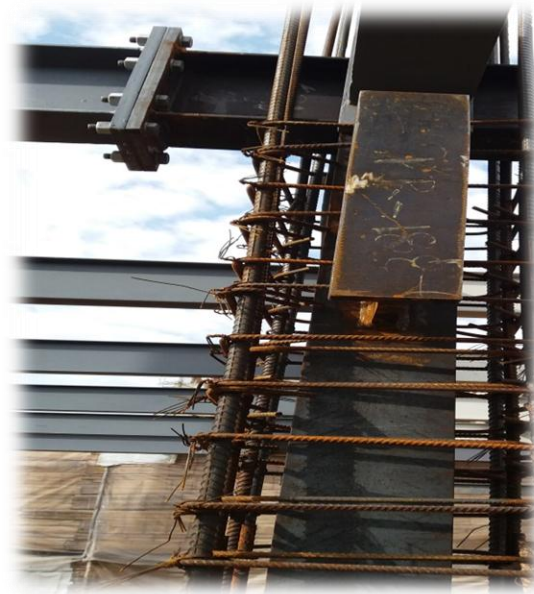
**Fotografía 42:** Conexión viga-columna a momento con chapa en alero en obra.

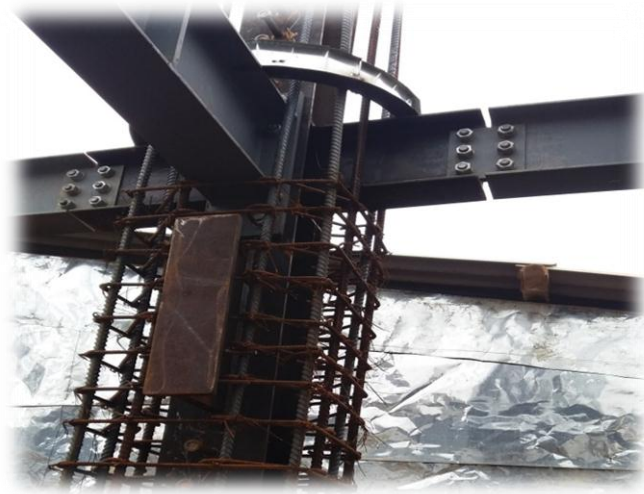
**Fotografía 43:** Unión a cortante en obra.
