**APOYO TÉCNICO EN LOS PROYECTOS DE CONSULTORÍA
DESARROLLADOS POR LA EMPRESA DHELTA INGENIERÍA CIVIL S.A.S.**

TRABAJO DE GRADO, MODALIDAD PASANTIA

**UNIVERSIDAD DEL CAUCA
FACULTAD DE INGENIERÍA CIVIL
POPAYÁN – CAUCA**

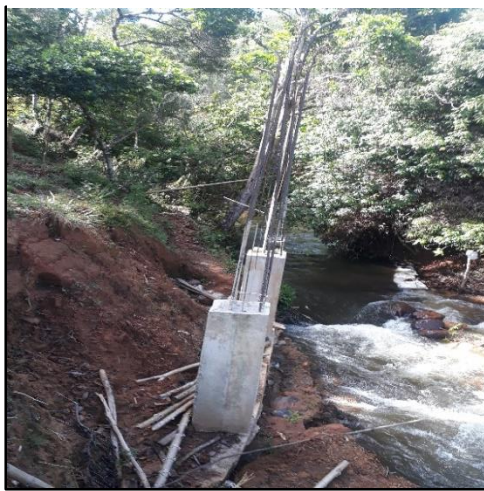
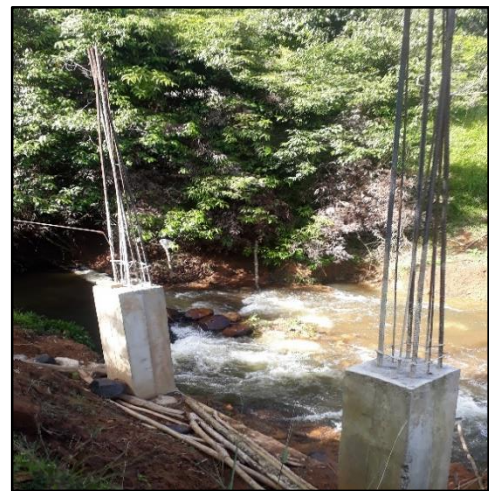
Figura 3: Cimentación puente La Florida

6.1.1. Vereda La Florida, municipio de Cajibío: Esta vereda fue beneficiada por materiales como cemento y varilla para la construcción del puente que comunica a la vereda La Florida con la vereda Los Ángeles y para la construcción de la tubería de alcantarillado.

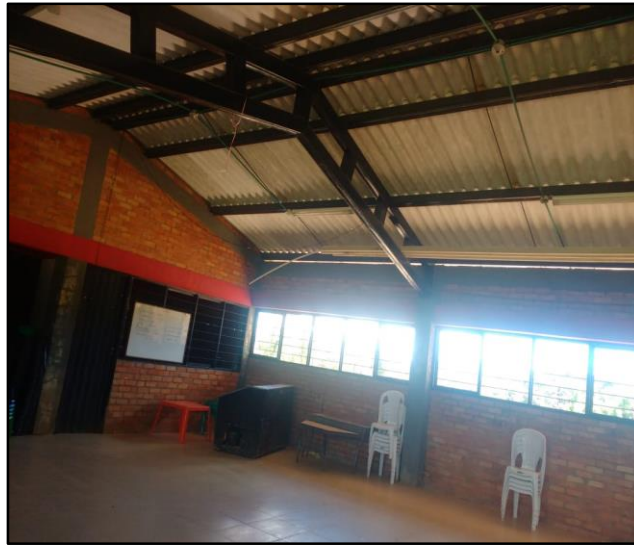
Figura 5: Salón Comunal Campo Alegre

6.1.2. Vereda Campo Alegre, municipio de Cajibío: Esta vereda fue beneficiada con material de ferretería para la construcción del salón comunal. El salón comunal ya está terminado en su totalidad, consta de un salón amplio para reuniones y eventos, una bodega y una cocina que aún está en obra negra, las dimensiones de las columnas son de 40X40, techo con teja en eternit

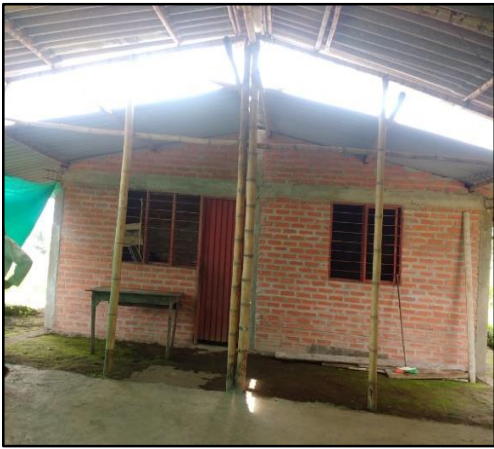
Figura 8: Bodega Salón Comunal Los Pinos

El salón comunal de la Vereda los pinos aun esta en obra negra, consta de un salón amplio con columnas en guadua y techo en eternit para reuniones y eventos, tiene una losa de cimentación en concreto de 30 cm, consta de una cocina comunitaria.

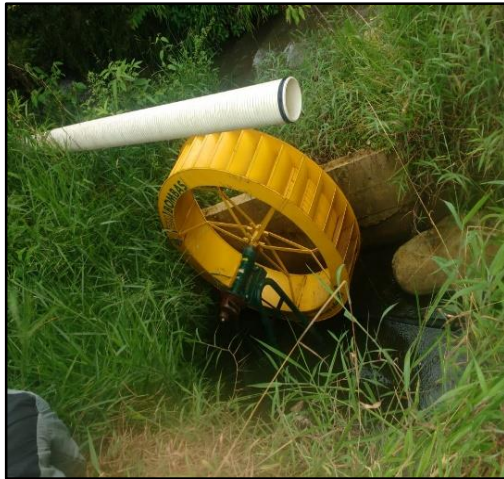
Figura 11: Rueda Hidráulica Acueducto Palace

Para la bocatoma de la vereda Palacé, se construyó un caballete de 1.5 metros de altura con el objeto de almacenar agua, conectada a una tubería que llegaba a la rueda hidráulica que con ayuda de la fuerza del agua producía energía para hacer funcionar la bomba y así poder abastecer a toda la comunidad con este servicio.

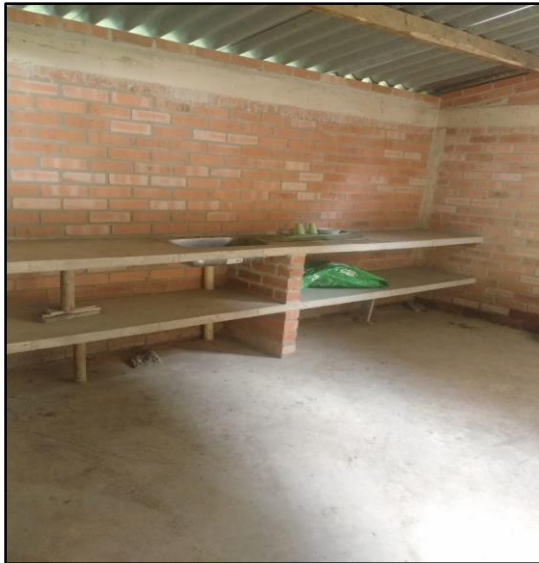
Figura 14: . Restaurante Comunitario Novilleros 1

6.1.5. Vereda Novilleros, municipio de El Tambo: Esta vereda fue beneficiada con material de ferretería para el mejoramiento del restaurante comunitario. La cocina comunitaria de la vereda Novilleros, fue construida en el salón Comunal, con área aproximada de 56 m2, aún está en obra negra, techo en eternit, columnas 25X25

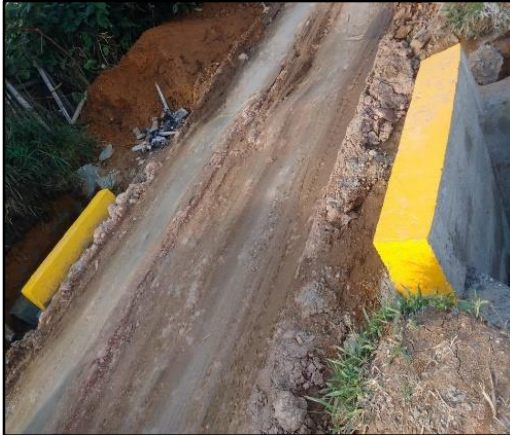
Figura 18: Longitud de tubería

Se construyeron alcantarillas para el mejoramiento de la vía la Laguna, ducto de 36", cuentan con la estructura de entrada en poceta y estructura de salida en aletas

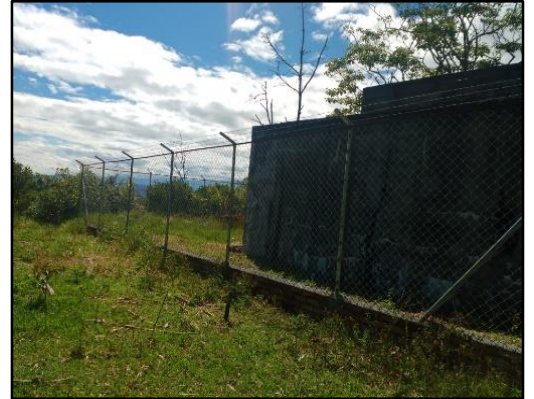
Figura 20: Cerramiento Acueducto El Placer 1

6.1.7. Vereda El Placer, municipio de El Tambo: Esta vereda fue beneficiada con material de ferreterial y el cerramiento para el acueducto. La maya de cerramiento para el acueducto El Placer tiene una lomgitud aproximada de 15 etros de longitud por 7 metros de ancho

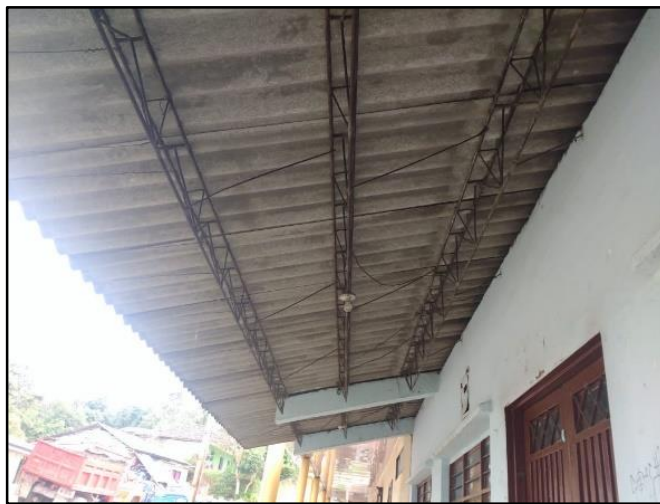
Figura 24: Techo Salón Comunal Las Cruces

6.1.8. Vereda Los Cruces, municipio de Timbio: Esta vereda fue beneficiada con material de ferreteria y techo para el mejoramiento del salón comunal. Al salon comunal de la vereda Las Cruces, se le hizo un mejoramieto a la cubierta techo en eternit

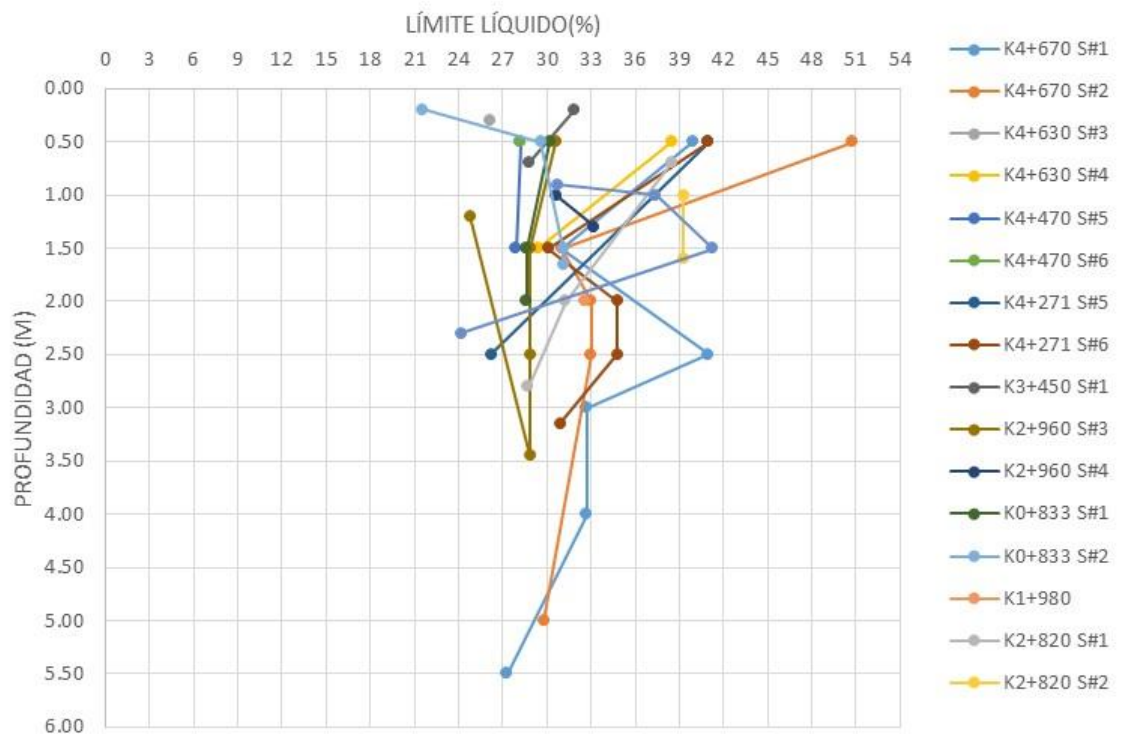
Figura 41: Grafica de límite líquido vs profundidad por sondeo

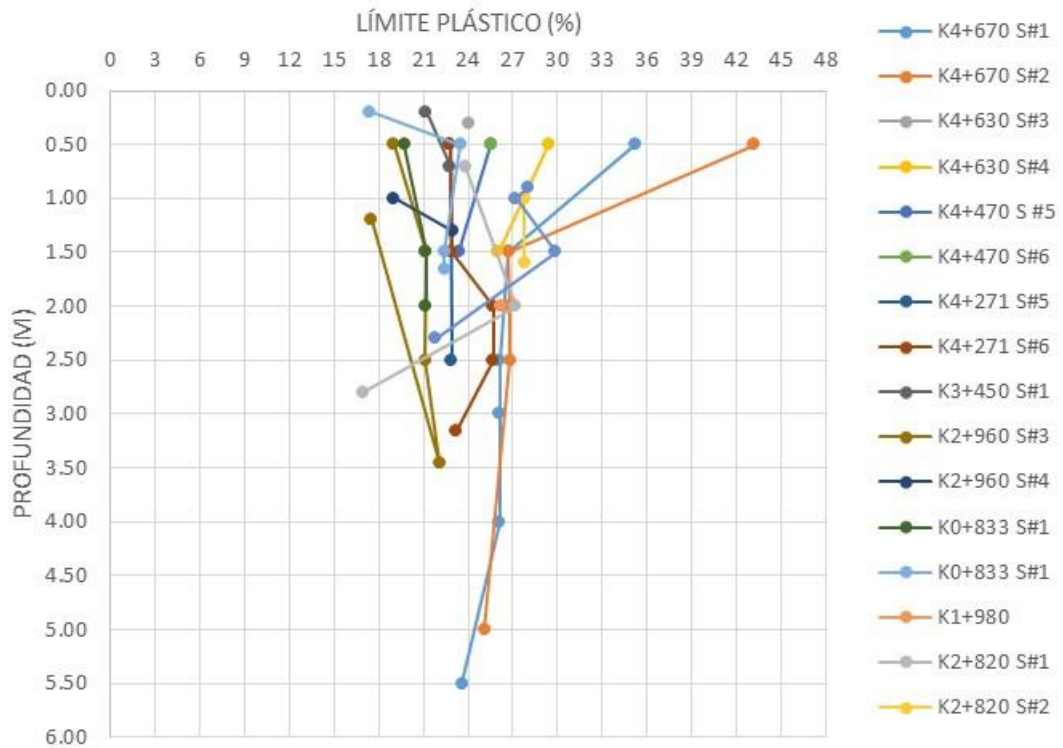
Figura 42. Grafica de límite plástico vs profundidad por sondeo

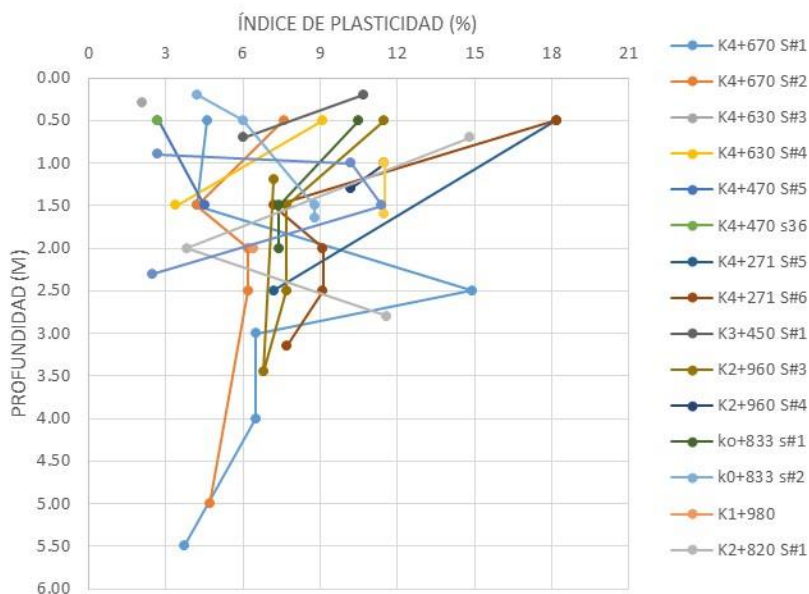
Figura 43 Grafica de índice de plasticidad vs profundidad por sondeo

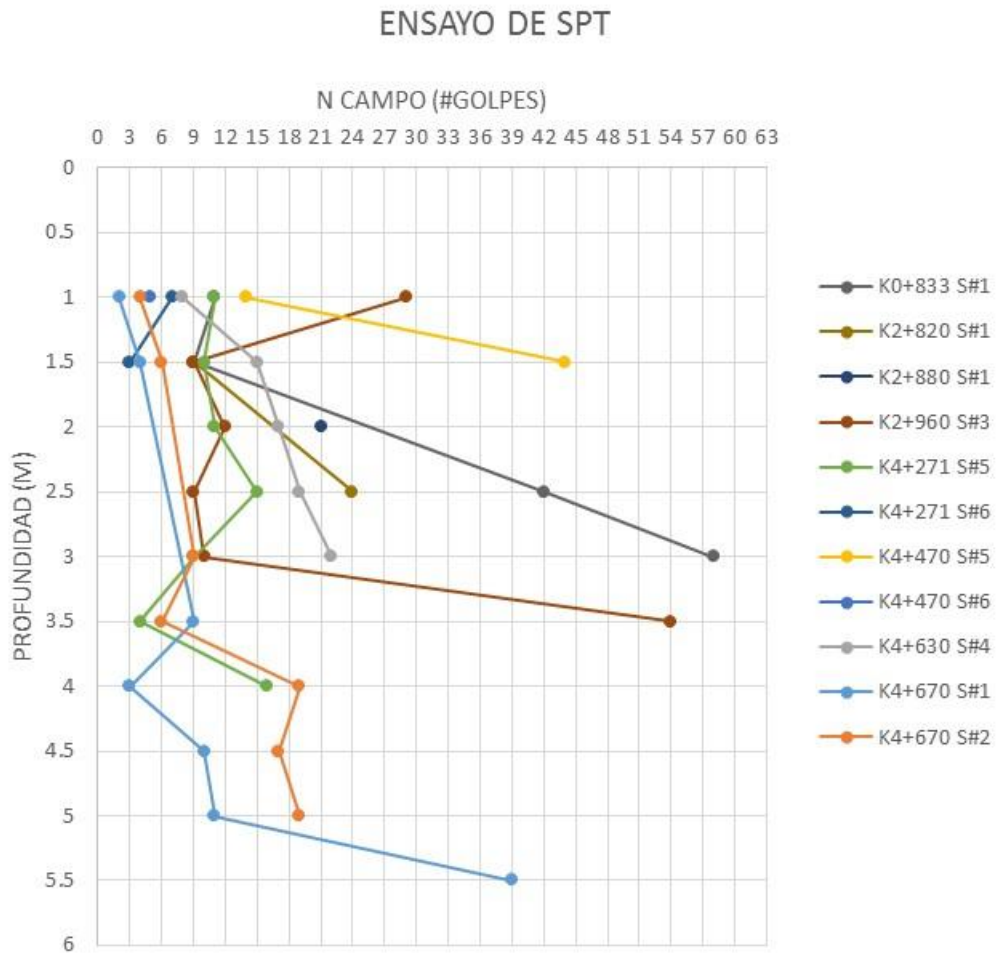
Figura 44. Grafica de SPT de campo vs profundidad por sondeo

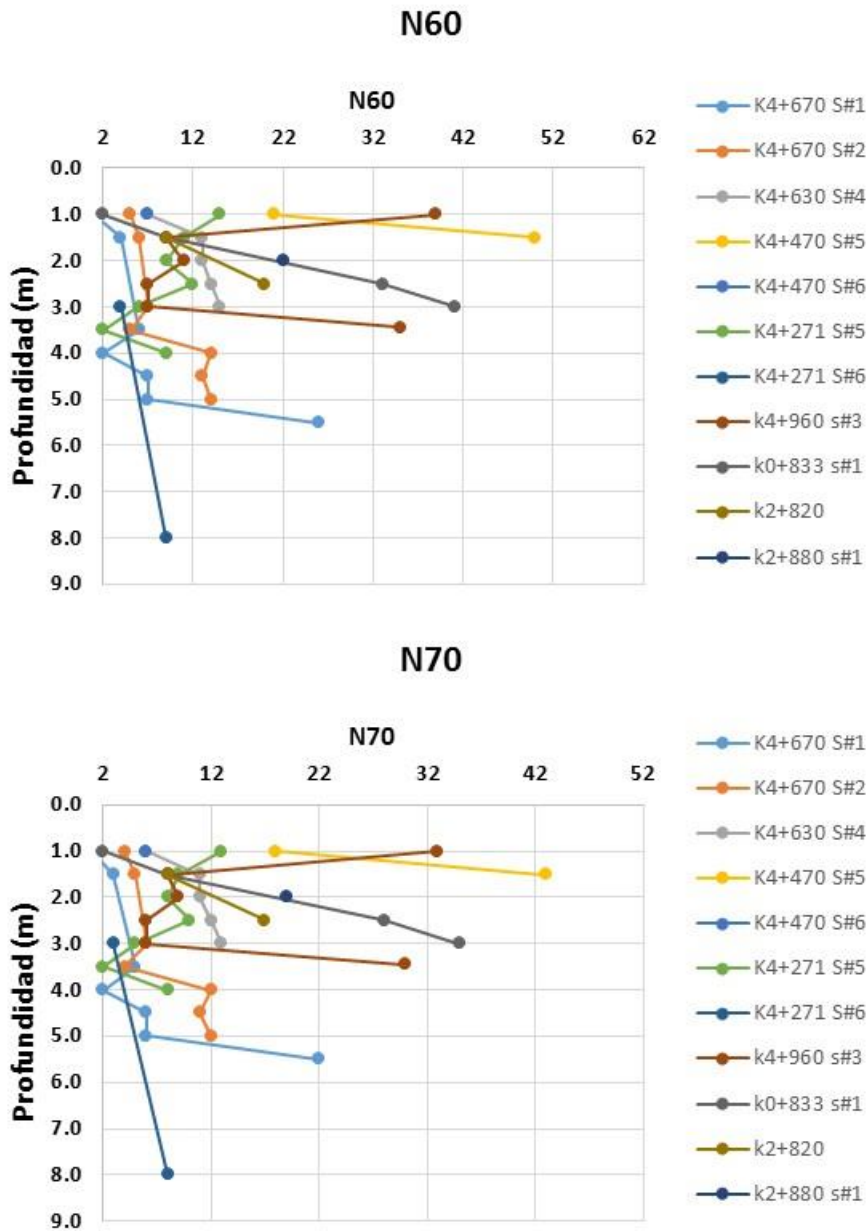
Figura 45. Grafica de N corregido vs profundidad por sondeo (N60 y N70)

A partir del N corregido se obtiene adicionalmente, por medio de correlaciones, valores de parámetros de resistencia mecánica del suelo estudiado, la siguiente tabla resume este análisis.

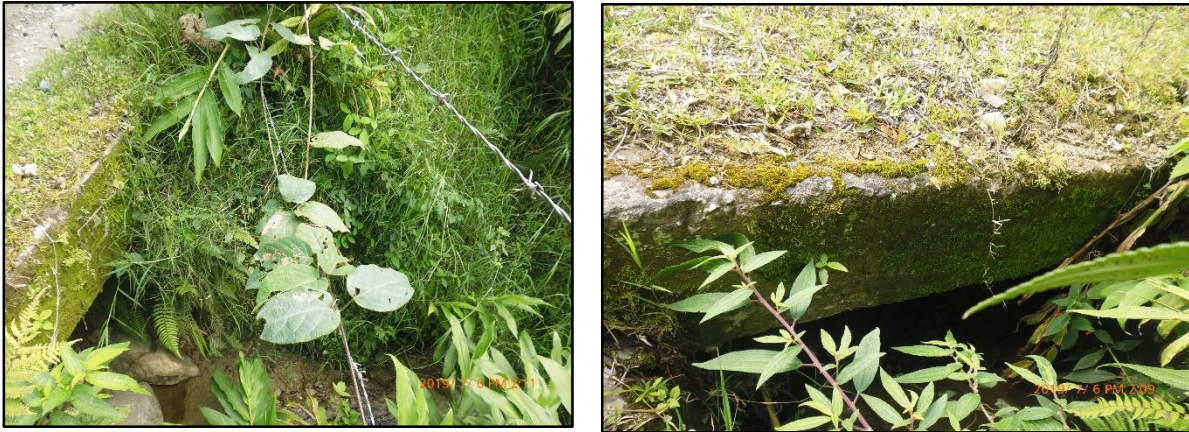
Figura 47: Estructura de entrada y salida alcantarilla 17 Box Culvert

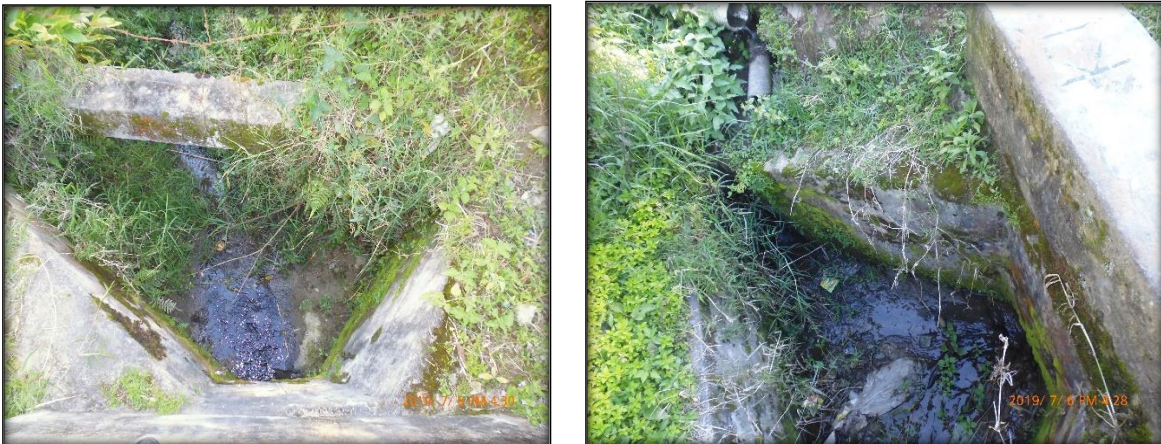
Figura 46: : Estructura de entrada y salida alcantarilla 5

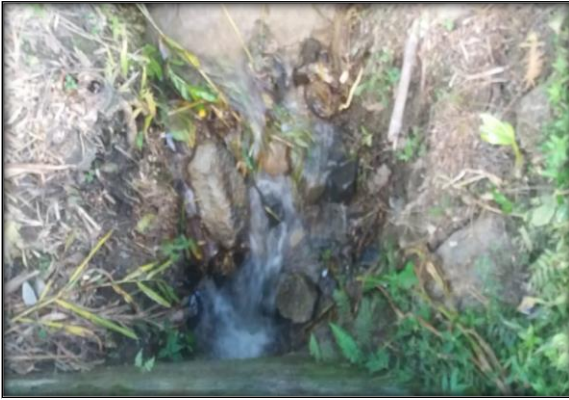
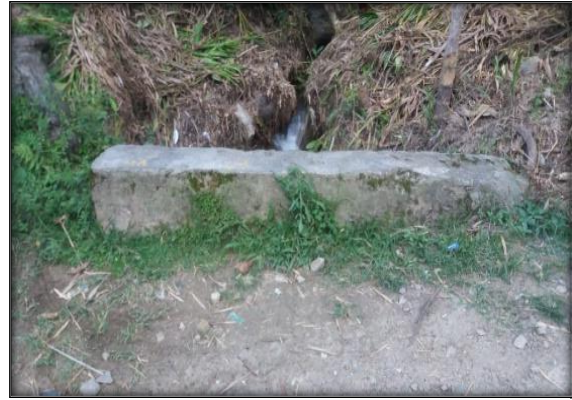
Figura 50: Estructura de entrada alcantarilla 10, presencia de afluente natural

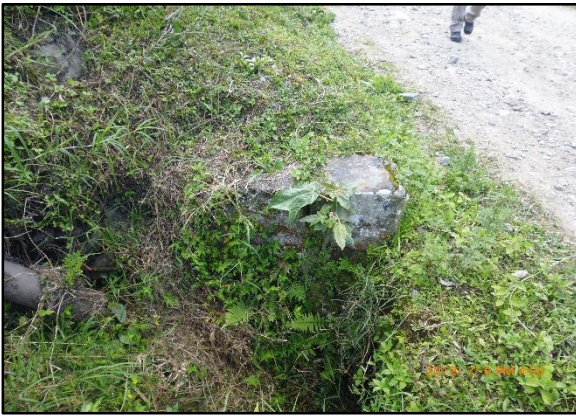
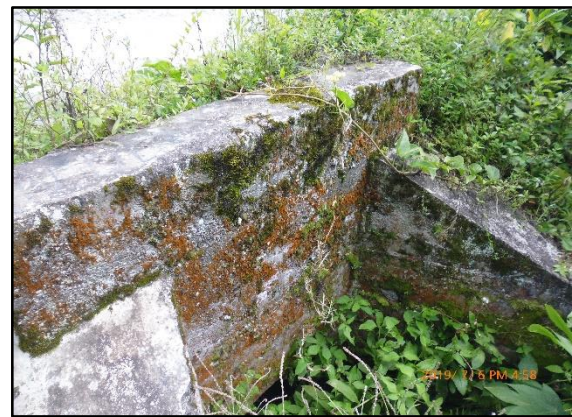
Figura 48 Estructura de entrada alcantarilla 10, presencia de afluente natural

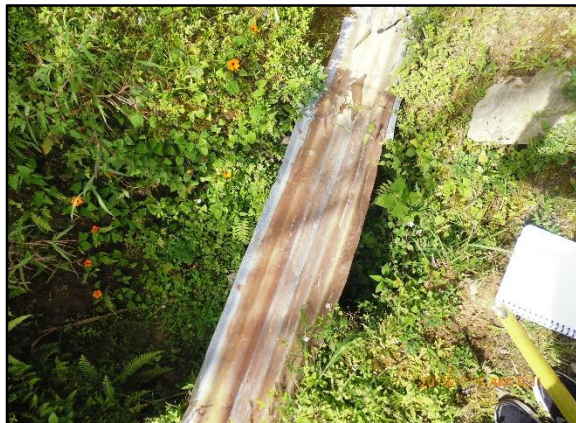
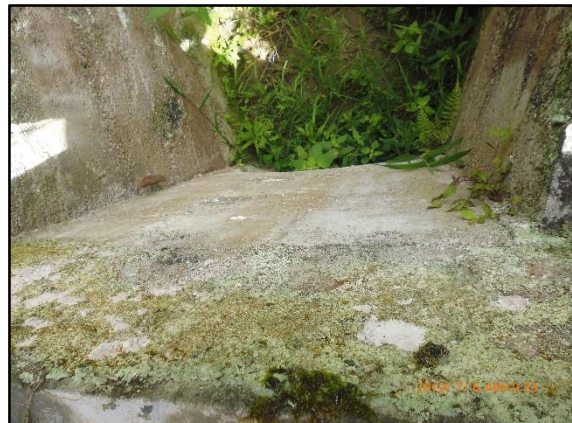
Figura 49: : Estructura de entrada y salida alcantarilla 15, entrada totalmente destruida

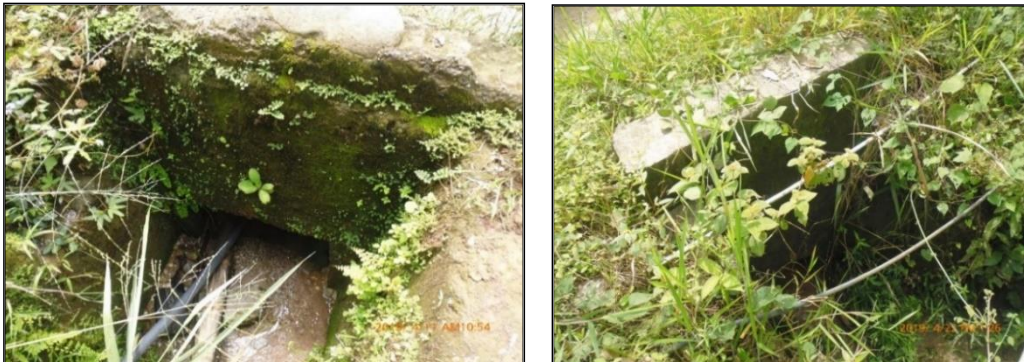
Figura 53: Estructura de entrada y salida alcantarilla 16, presencia de tubería de acueducto

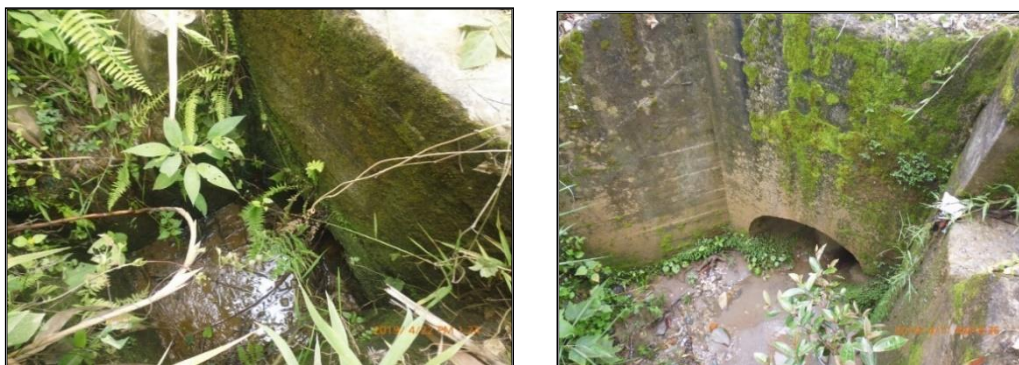
Figura 54: : Estructura de entrada y salida alcantarilla 22

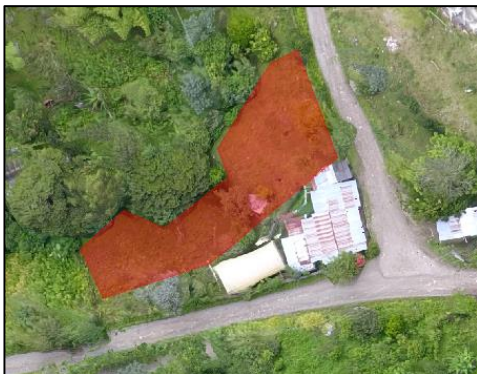
- ZODME 1**

$$\text{Volumen} = \text{Area} * (\text{Altura promed.})$$

$$\text{Volumen} = 650\text{m}^2 * (4\text{m})$$

$$\text{Volumen} = 2600 \text{ m}^3$$

El cálculo de volumen de las ZODME se realiza según el levantamiento topográfico realizado en el proyecto, obteniendo los siguientes resultados:

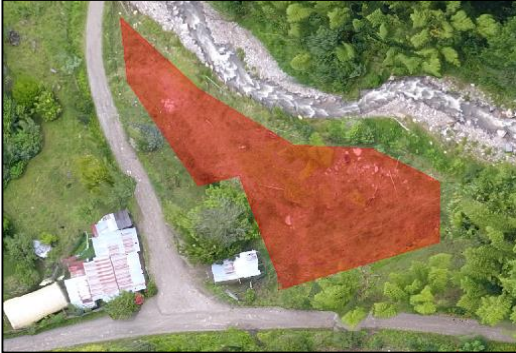
- **ZODME 2**

$$\text{Volumen} = \text{Area} * (\text{Altura promed.})$$

$$\text{Volumen} = 1080\text{m}^2 * (3\text{m})$$

$$\text{Volumen} = 3240 \text{ m}^3$$

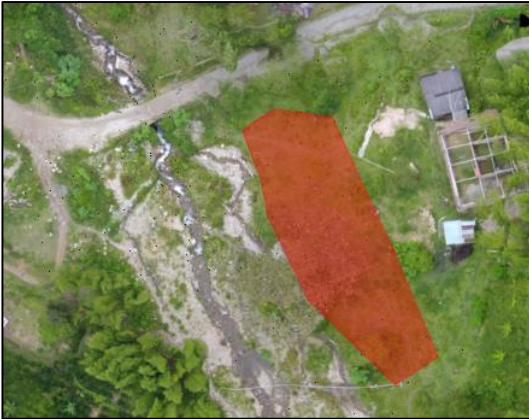
- **ZODME 3**

$$\text{Volumen} = \text{Area} * (\text{Altura promed.})$$

$$\text{Volumen} = 750\text{m}^2 * (3\text{m})$$

$$\text{Volumen} = 2250 \text{ m}^3$$

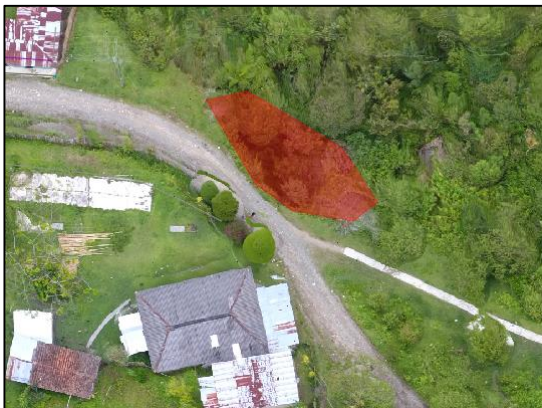
- **ZODME 4**

$$\text{Volumen} = \text{Area} * (\text{Altura promed.})$$

$$\text{Volumen} = 200\text{m}^2 * (5\text{m})$$

$$\text{Volumen} = 1000 \text{ m}^3$$

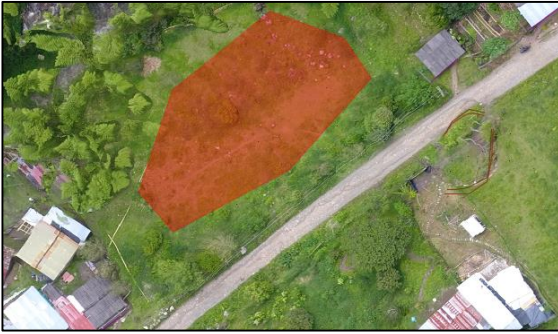
- **ZODME 5**

$$\text{Volumen} = \text{Area} * (\text{Altura promed.})$$

$$\text{Volumen} = 890\text{m}^2 * (3.5\text{m})$$

$$\text{Volumen} = 3780 \text{ m}^3$$

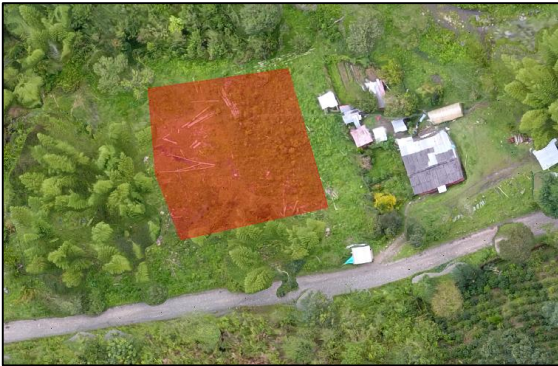
- **ZODME 6**

$$\text{Volumen} = \text{Area} * (\text{Altura promed.})$$

$$\text{Volumen} = 800\text{m}^2 * (5\text{m})$$

$$\text{Volumen} = 4000 \text{ m}^3$$

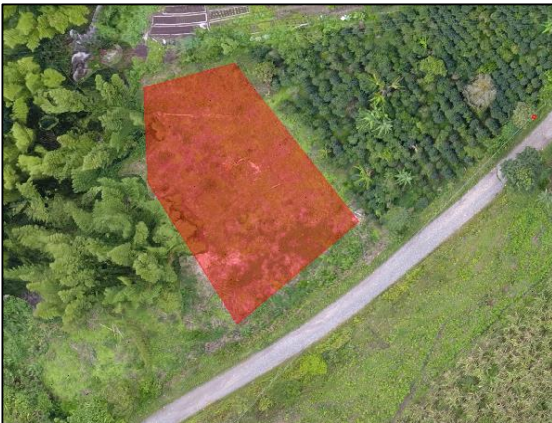
- **ZODME 7**

$$\text{Volumen} = \text{Area} * (\text{Altura promed.})$$

$$\text{Volumen} = 950\text{m}^2 * (3.5\text{m})$$

$$\text{Volumen} = 3325 \text{ m}^3$$

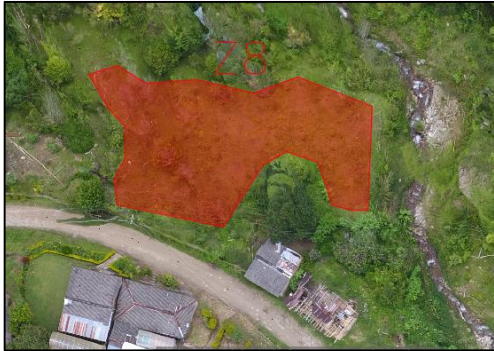
- **ZODME 8**

$$\text{Volumen} = \text{Area} * (\text{Altura promed.})$$

$$\text{Volumen} = 750\text{m}^2 * (3.5\text{m})$$
