**INFORME FINAL DEL TRABAJO DE GRADO EN LA MODALIDAD DE  
PASANTÍA PARA OBTENER EL TÍTULO DE INGENIERO CIVIL**

**AUXILIAR DE INGENIERÍA CIVIL EN LA PAVIMENTACIÓN DE VÍAS  
URBANAS EN EL MUNICIPIO DE POPAYÁN, PROGRAMA PAVIMENTO EN TU  
BARRIO – DEPARTAMENTO DEL CAUCA GRUPO 5**

**UNIVERSIDAD DEL CAUCA  
FACULTAD DE INGENIERÍA CIVIL  
PROGRAMA INGENIERIA CIVIL  
DEPARTAMENTO DE GEOTECNIA  
POPAYÁN, SEPTIEMBRE – 2019**

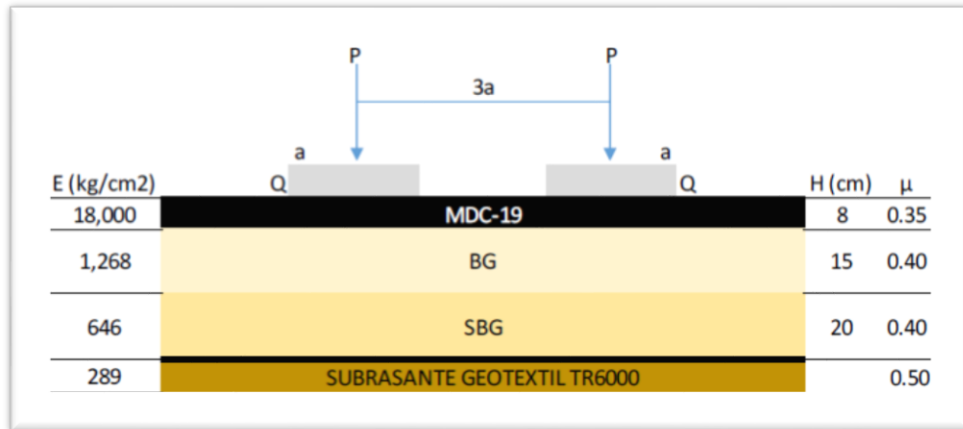
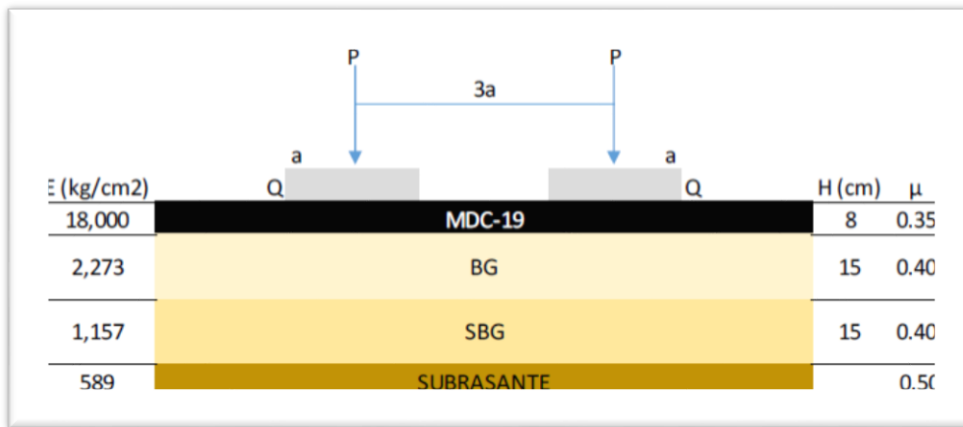
Ilustración 8. Diseño de pavimentos de los tramos de los Barrios Germania y Las Veraneras

Dentro de dichos documentos se encuentran: copia del contrato (Ilustración 7), diseño de pavimentos (Ilustración 8) y levantamientos topográficos de los diferentes tramos (Ilustración 9).

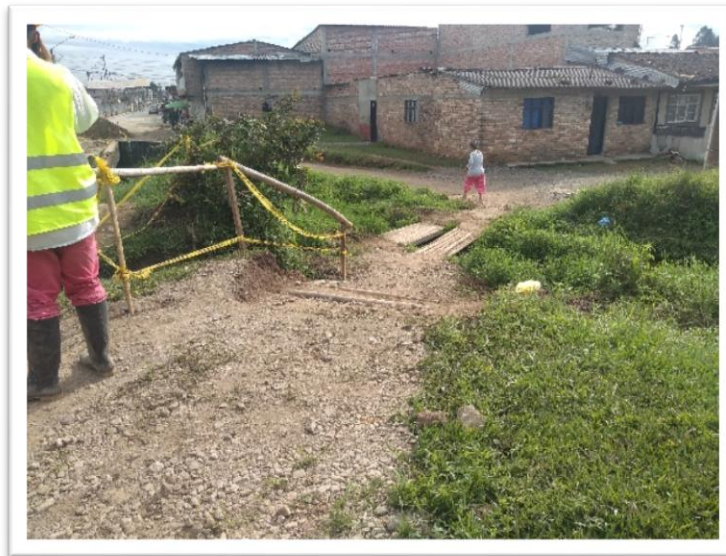
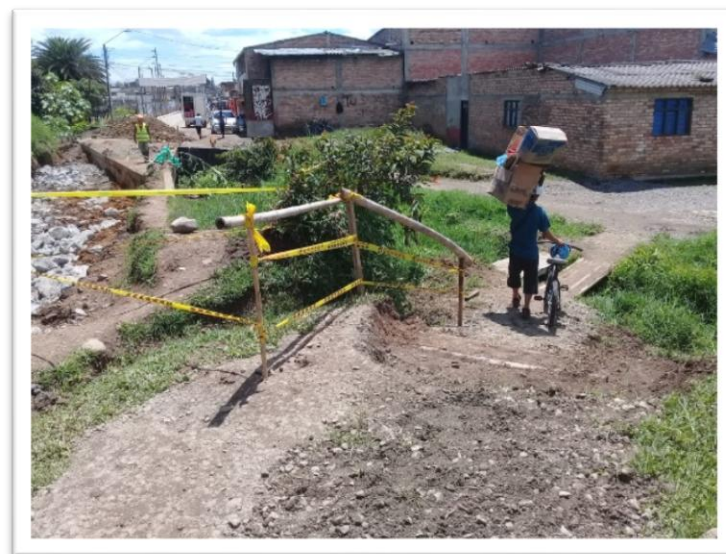
En la mayoría de los tramos los pasos peatonales se realizaron sobre los andenes existentes y al ser tramos cortos no hubo la necesidad de habilitar nuevos pasos, pero en Nuevo Japón – Los Comuneros, fue necesario construir un puente peatonal sobre una pequeña corriente de agua (Ilustración 13).

Ilustración 13. Puente peatonal construido en el tramo Nuevo Japón – Los Comuneros

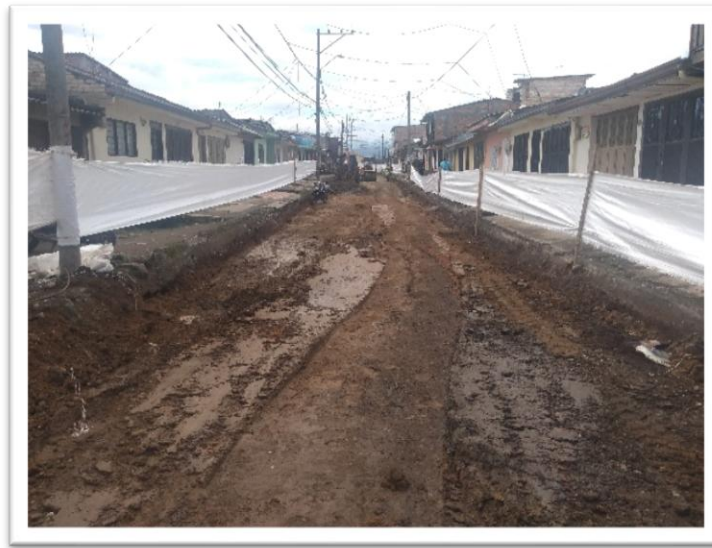
Durante esta actividad se presentaron los siguientes inconvenientes: En el Barrio Junín, algunos comerciantes no permitieron extender la poli-sombra frente a sus negocios argumentando que disminuirían sus ventas a lo que la interventoría sugirió colocar solo cinta de advertencia (Ilustración 14). El Otro inconveniente que se presentó fue que en varios tramos la poli-sombra fue retirada y saqueada por terceros.

Ilustración 14. Cerramiento con poli-sombra y cinta en el Barrio Junín

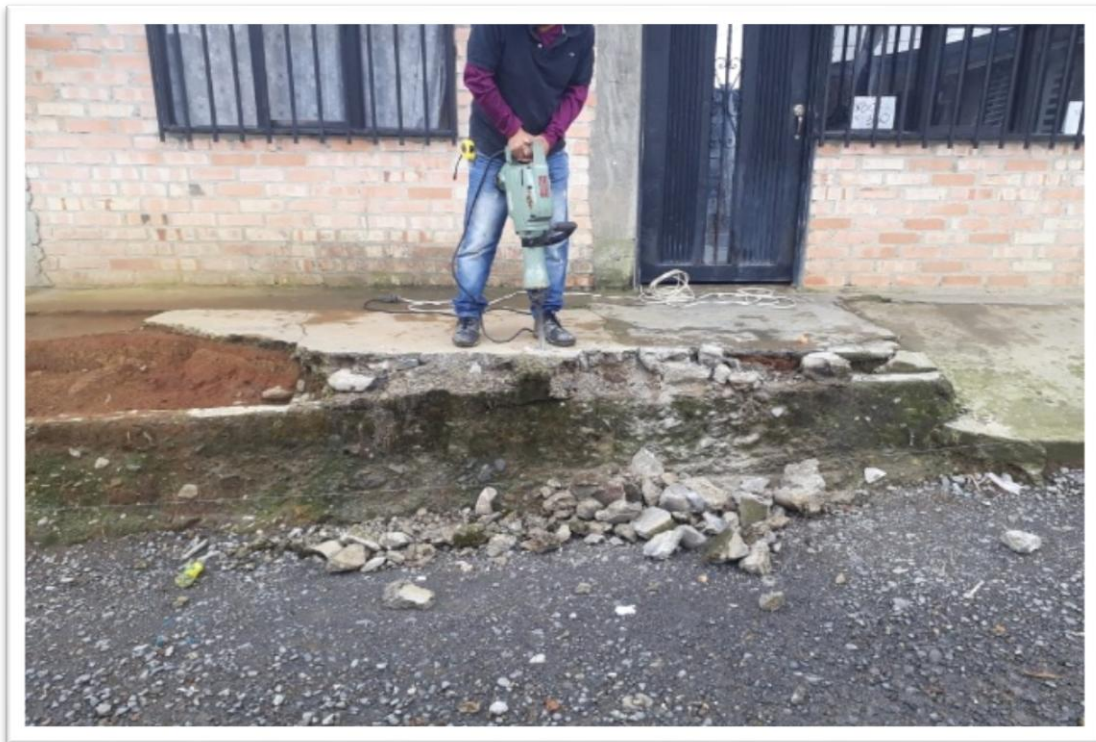
Se realizó la demolición de estructuras de concreto y asfalto que se encontraban en mal estado, y estructuras de casas vecinas a la vía que interferían con los trabajos de construcción de la misma. En la mayoría de los tramos se demolieron sardineles, recamaras y sumideros que se encontraban en mal estado y también rampas y gradas de acceso a viviendas que se encontraban dentro de la vía (Ilustración 16).

Ilustración 16. Demolición de andenes y sardineles en mal estado, Barrio Las Veraneras

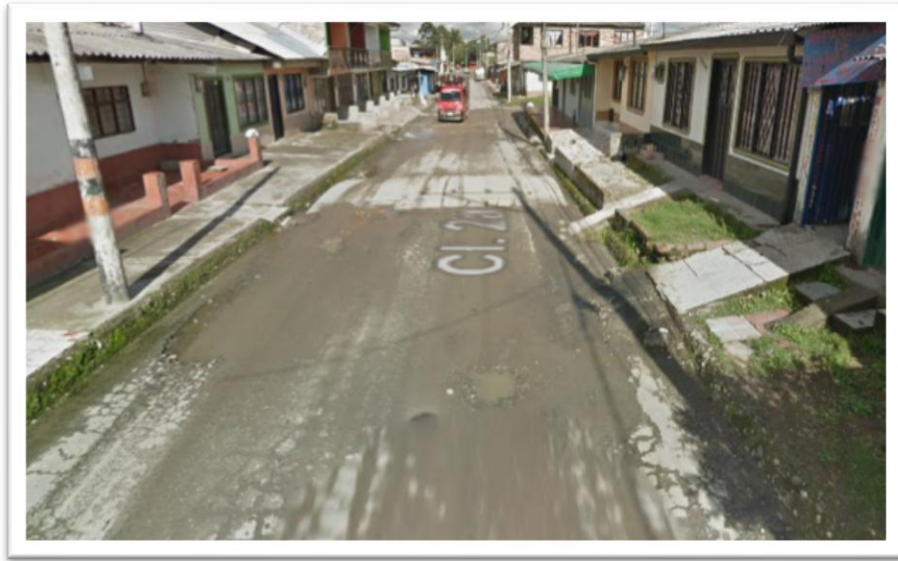
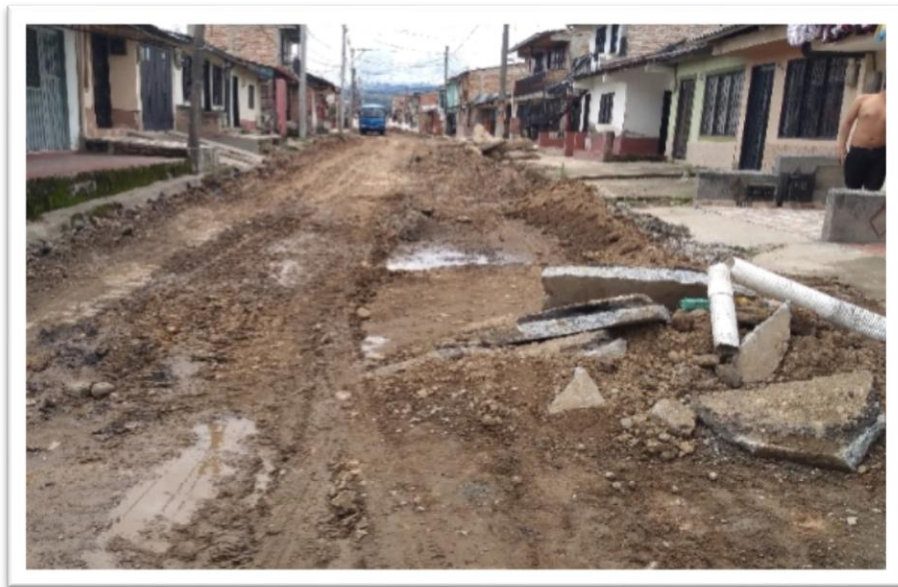
En el tramo del Barrio Junín se demolió pavimento flexible que se encontraba en mal estado y un reductor de velocidad en concreto que estaba construido sobre él (Ilustración 17).

Ilustración 17. Demolición de reductor de velocidad Barrio Junín

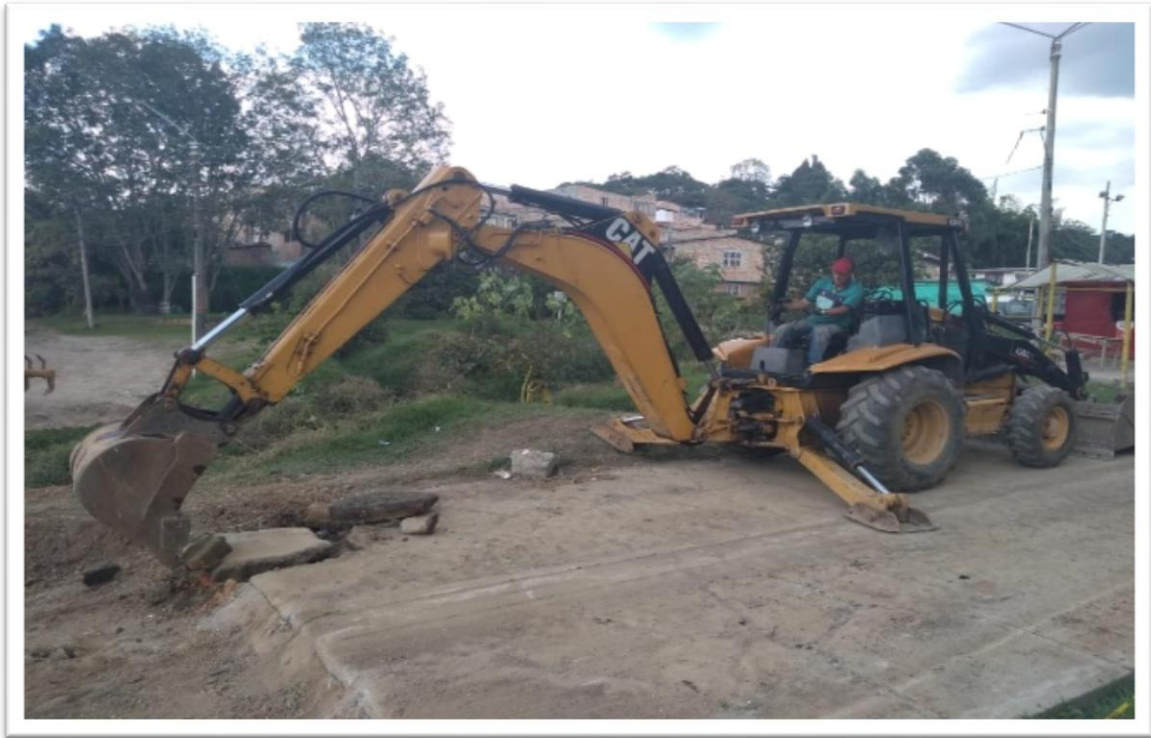
En el tramo de Nuevo Japón – Los Comuneros hubo la necesidad de demoler dos losas de pavimento de concreto que estaban fisuradas para ser reemplazadas por el pavimento flexible que se va a construir (Ilustración 18).

Ilustración 18. Demolición losas fisuradas en el tramo Nuevo Japón – Los Comuneros

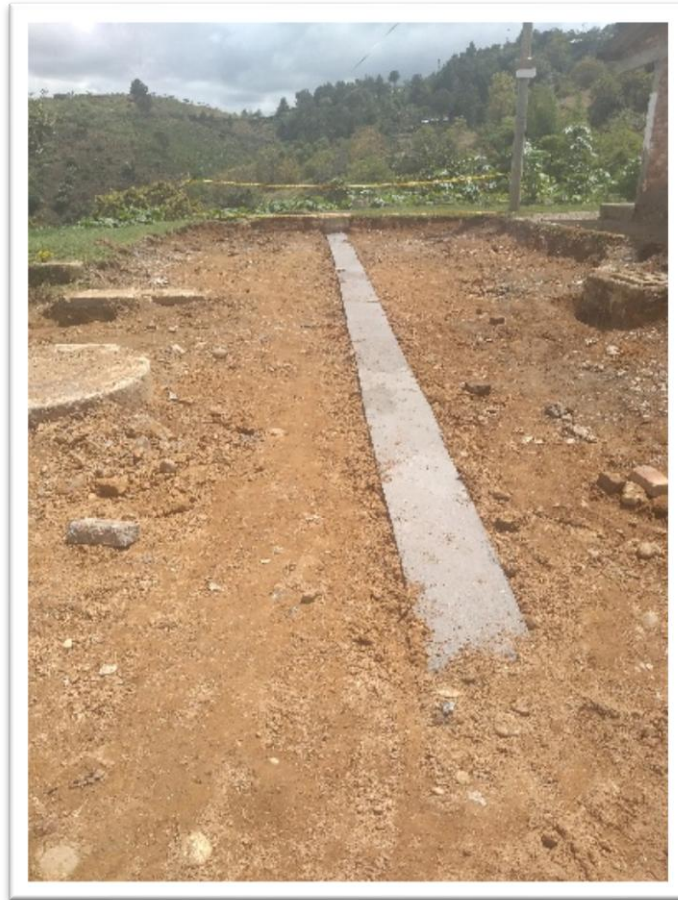
Ilustración 19. Recubrimiento en concreto en tubería de alcantarillado, Barrio Las veraneras

Con la localización y replanteo ya realizados se inició la excavación en los diferentes tramos a intervenir. En tramos como: Los Comuneros, Veraneras, Santa Fe, Germania se tuvieron inconvenientes menores como rotura de acometidas de acueducto, alcantarillados y gas que fueron reparadas sin mayores contratiempos. En algunos tramos fue necesario cubrir con concreto alguna tubería de alcantarillado que se encontraba expuesta (Ilustración 19).

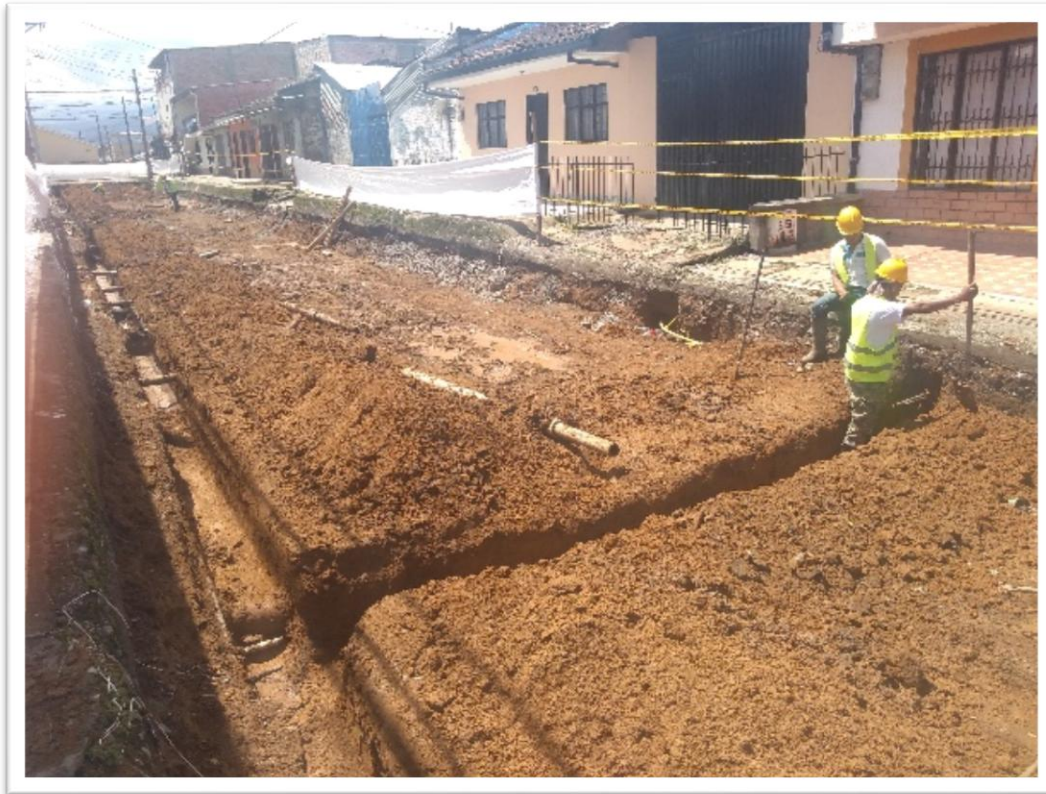
La excavación del tramo de Junín fue interrumpida por la poca profundidad de la tubería de acueducto y fue necesario solicitar a la empresa de acueducto y alcantarillado de Popayán el trabajo de profundización ya que el nivel de subrasante de la vía estaba por debajo de la tubería (Ilustración 20).

Ilustración 20. Trabajos de excavación para profundizar la tubería de agua potable, Barrio Junín  
Fuente. Elaboración propia

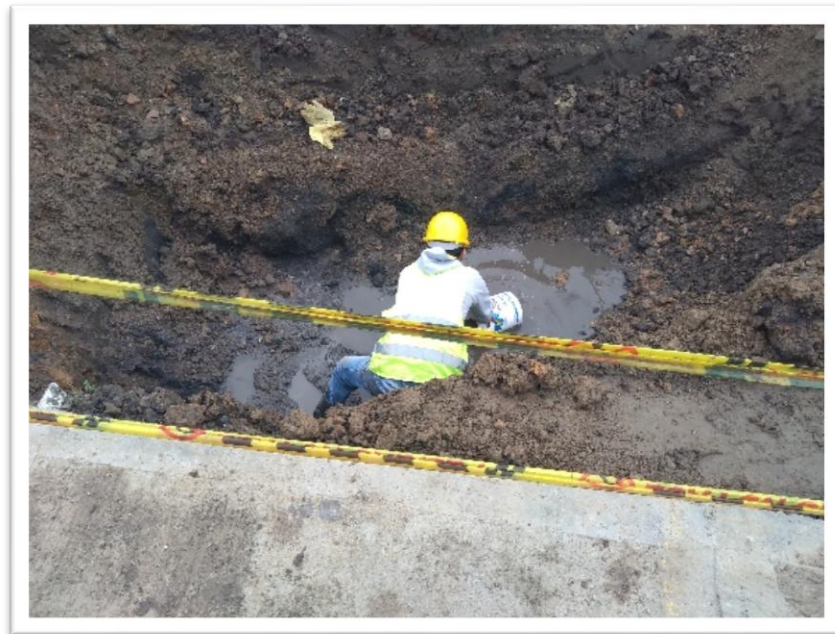
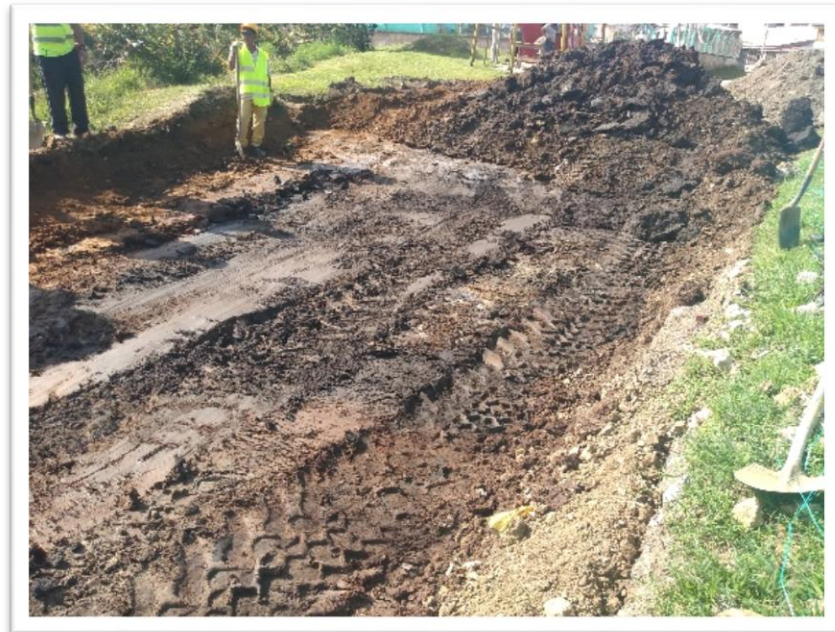
En los tramos de Deán y Nuevo Japón - Los Comuneros con los trabajos de excavación se evidenció un suelo de subrasante inestable, de muy mala calidad, con gran cantidad de fallos y con nivel freático superficial por lo que se pidió a la Gobernación del Cauca nuevos estudios y diseños acordes a lo encontrado (Ilustración 21). En estos tramos las labores fueron suspendidas esperando los nuevos diseños y una adición de presupuesto para los imprevistos presentados.

Ilustración 21. Suelos encontrados en tramos Deán y Nuevo Japón – Los Comuneros

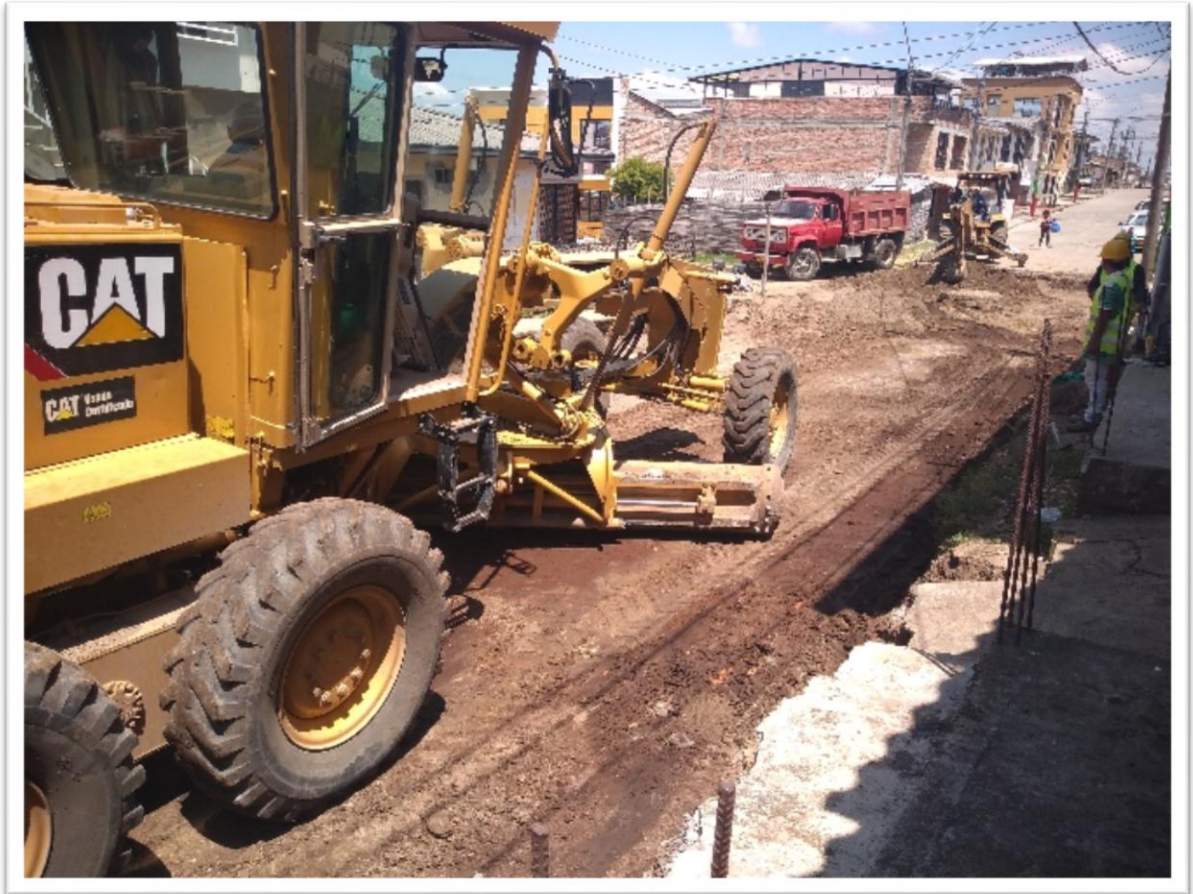
Una vez realizada la excavación, en los tramos donde fue posible hacerlo se procedió a conformar la subrasante proceso en el cual se utiliza la motoniveladora y el vibro compactador (Ilustración 22). De la mano de la comisión de topografía,

con las referencias y niveles se le indica al operario de la motoniveladora los lugares de la vía donde se debe cortar y donde se debe rellenar para obtener el nivel de subrasante deseado.

Ilustración 22. Trabajos de conformación de la subrasante en el Barrio Los Comuneros

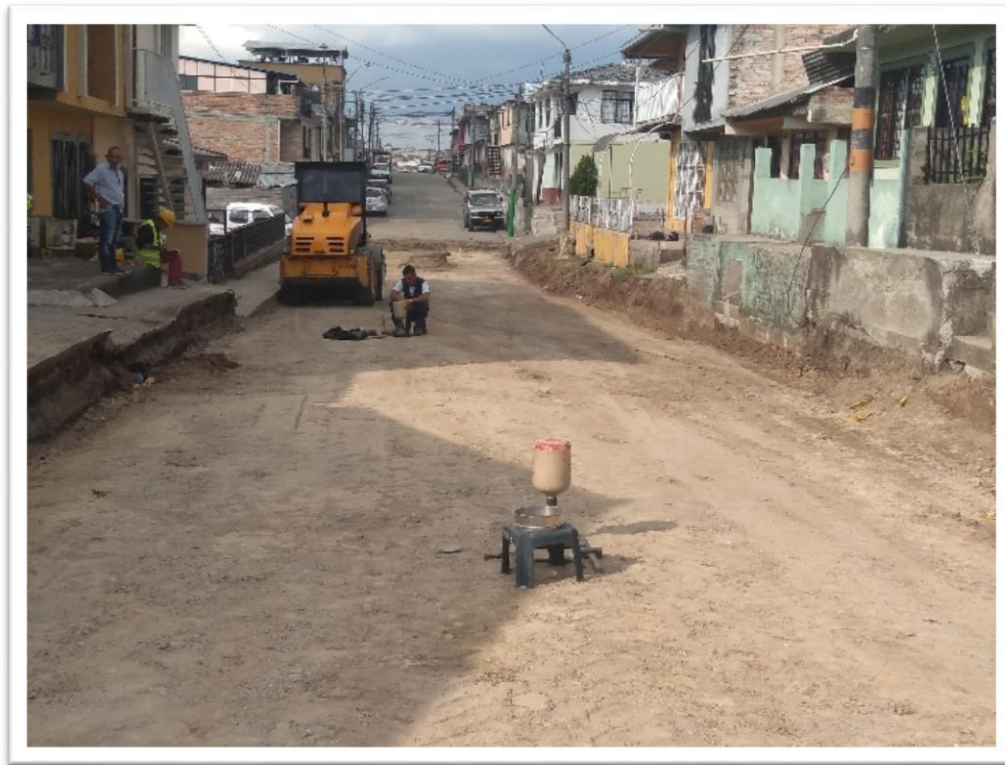
Finalmente se compacta la subrasante y se toman muestras de densidades para verificar que el porcentaje de compactación del suelo sea igual o mayor al 95% y así cumpla con la norma (INVIAS 2013 – Artículo 311.3 – Porcentaje de compactación de afirmados) (Ilustración 23).

Ilustración 23. Toma de muestras a subrasante compactada para ensayos de compactación, Barrio Los Comuneros

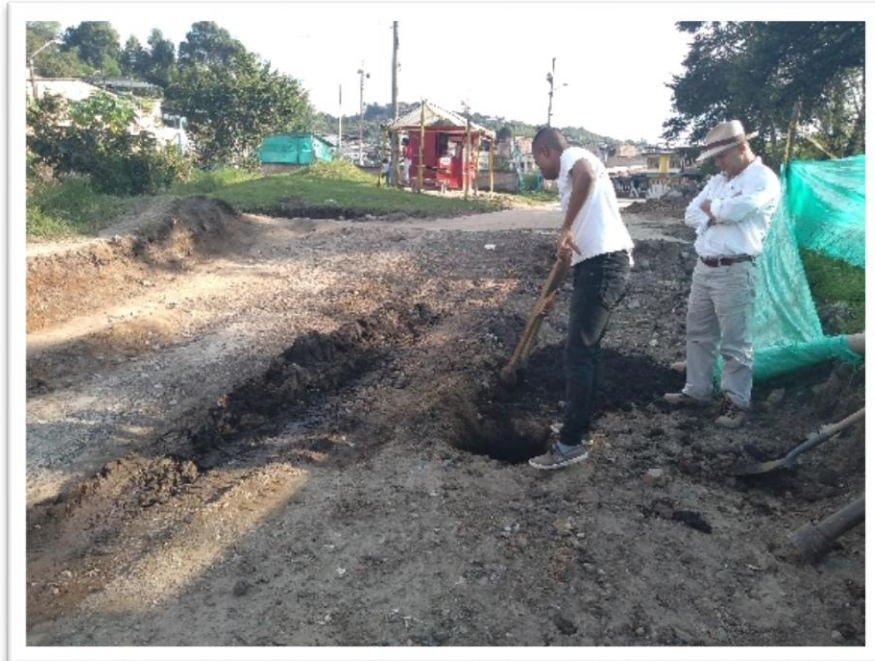
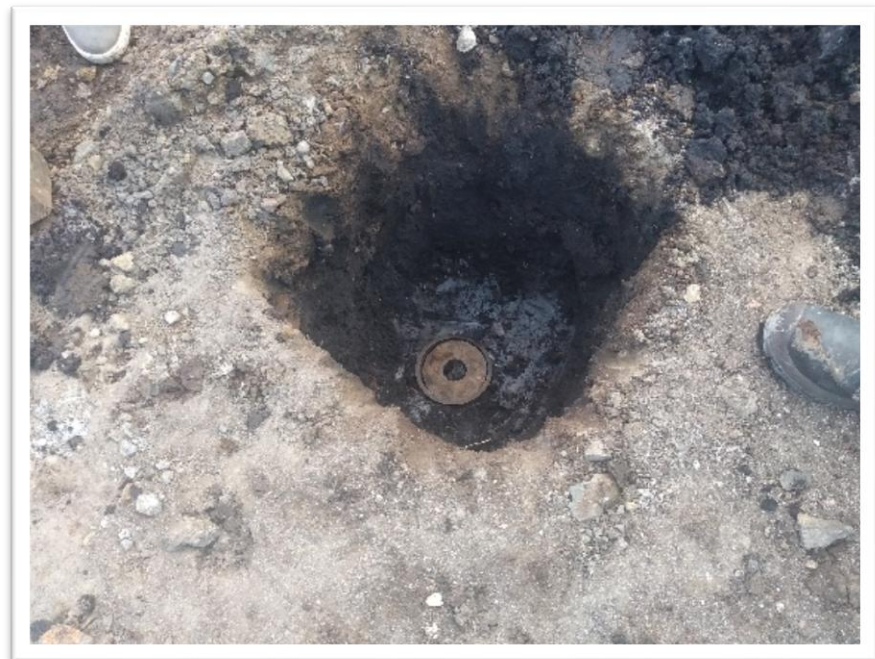
Inicialmente se realizó un nuevo estudio de suelos en los dos tramos (Ilustración 24); según el informe geotécnico entregado por el laboratorio GEOFISICA, las características del suelo encontrado en la subrasante, son de limos con susceptibilidad a cambios volumétricos, tipo contráctil, sensible a las variaciones de

la humedad, y por esta razón se comportan como “colchones” al paso de cargas vehiculares.

Ilustración 24. Estudio de suelo en el tramo Nuevo Japón – Los Comuneros para realizar nuevos diseños

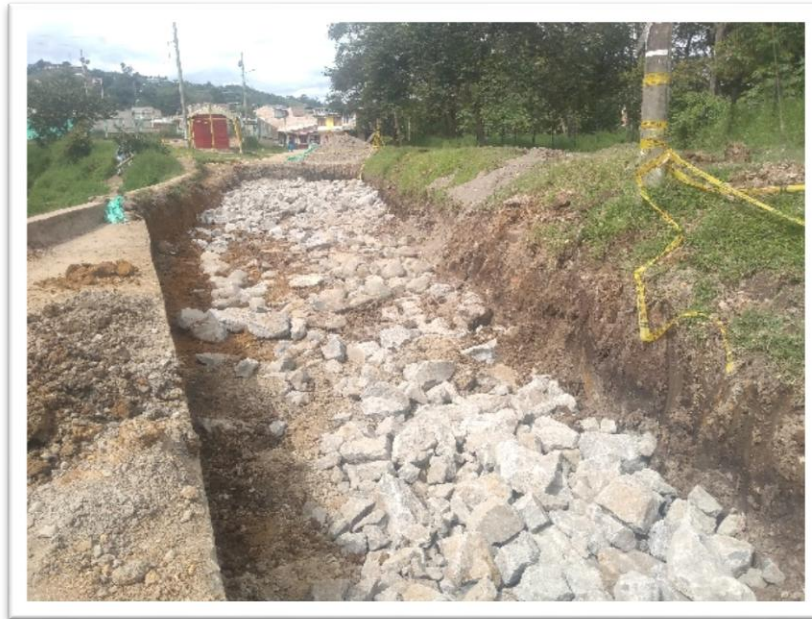
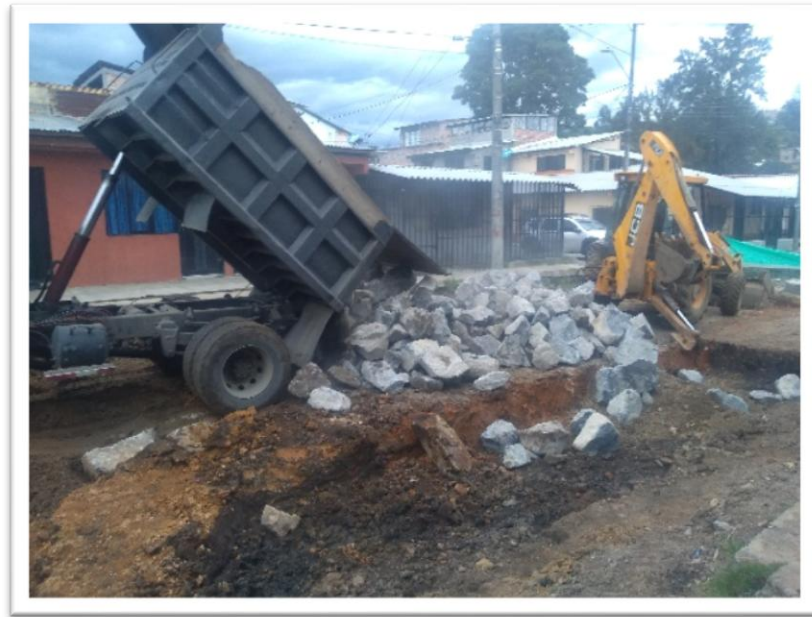
Teniendo en cuenta lo anterior, en reunión (Ilustración 25), se recomendó por parte de los especialistas (Ingeniero Hugo Paredes e Ingeniero Fabián Ruiz) la utilización de un mejoramiento de la subrasante que incluya una capa de roca (Pedraplen) (Ilustración 26). Sobre esta capa, instalar de 30 a 40 cm de relleno con material granular (“Roca Muerta”), y que a su vez permita el sello final del pedraplen. Para completar el mejoramiento se recomendó utilizar un geotextil tejido entre estas capas para contribuir al aislamiento de la estructura de pavimento de la subrasante blanda y que está dentro de las recomendaciones realizadas en el estudio de suelos de GEOFISICA.

Ilustración 26. Estabilización de suelo de subrasante con pedraplen, geotextil y “Roca Muerta” en Nuevo Japón – Los comuneros y Deán

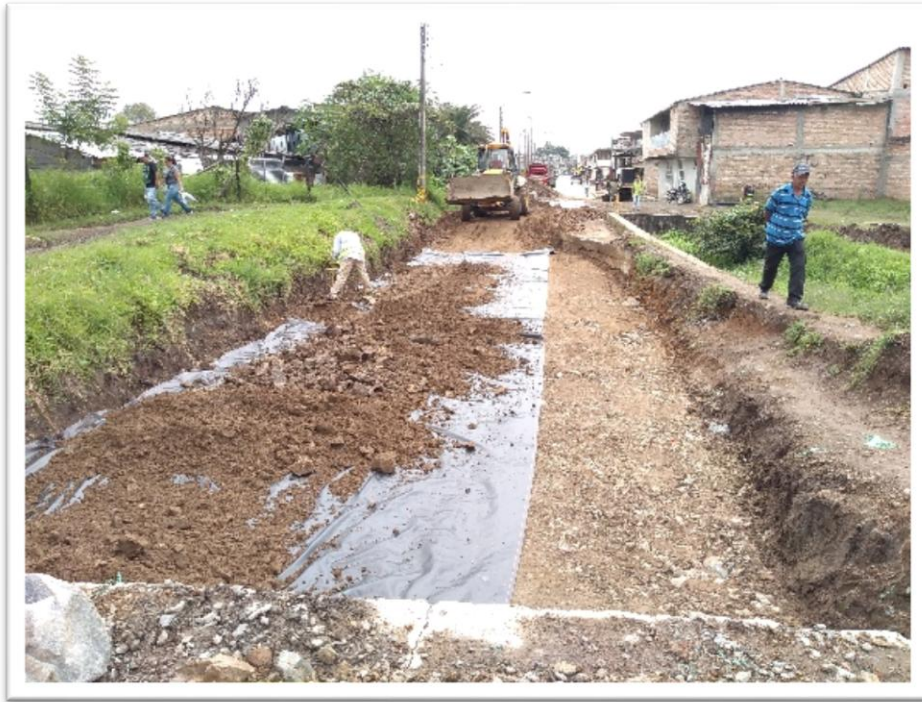
En el tramo Nuevo Japón – Los Comuneros, en el diseño inicial no se incluía la capa de material de mejoramiento, cuando se rediseña se incluye geotextil T2400 y una capa de material de mejoramiento de 30 cm de espesor (Ilustración 29).

Ilustración 29. Colocación de geotextil y “Roca Muerta” en Nuevo Japón – Los Comuneros

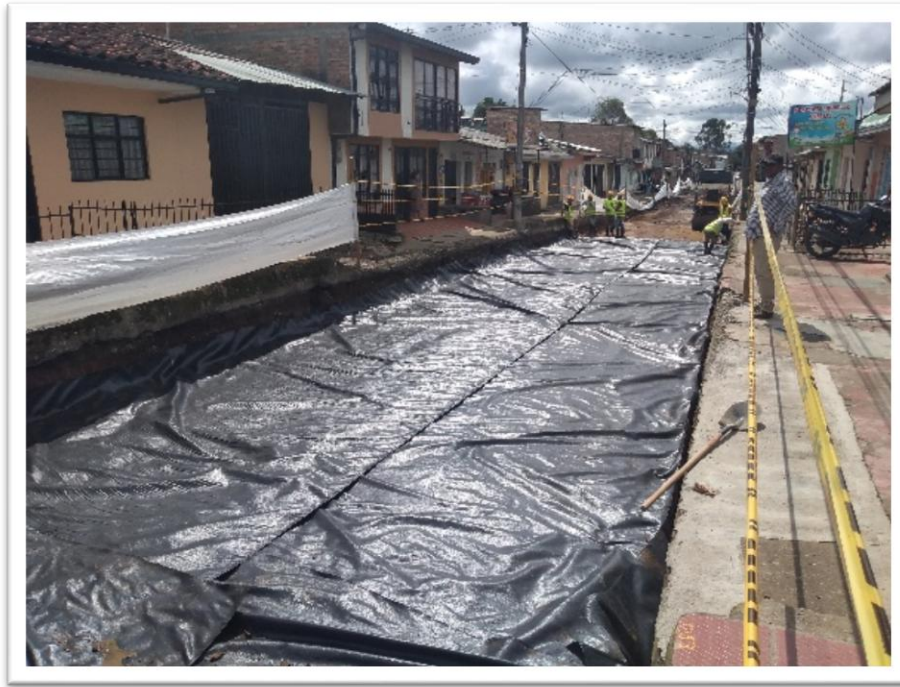
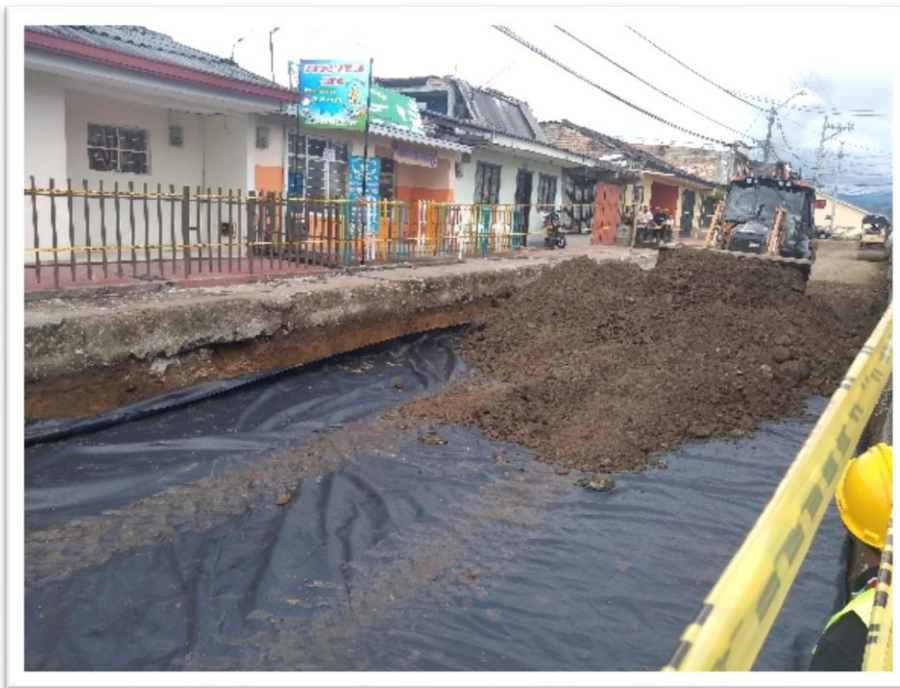
En el tramo Junín, el diseño exige extender geotextil TR4000 y sobre él una capa de mejoramiento de 15 cm de espesor (Ilustración 30).

Ilustración 30. Colocación de geotextil con su respectivo traslapo y “Roca Muerta” en el tramo del Barrio Junín

La comisión de topografía marca los niveles en terreno para obtener el espesor de capa correspondiente en cada tramo, se extiende el geotextil si los diseños lo exigen dejando entre tiras de geotextil aproximadamente 30 cm de traslapo. Con la ayuda de la retroexcavadora se extiende el material de mejoramiento y se lleva a los niveles requeridos, finalmente se compacta la subrasante mejorada y se toman muestras de densidades para verificar que el porcentaje de compactación del material de mejoramiento (debe ser igual o mayor al 95%) cumpla con la norma (INVIAS 2013 – Artículo 311.3 – Porcentaje de compactación de afirmados).

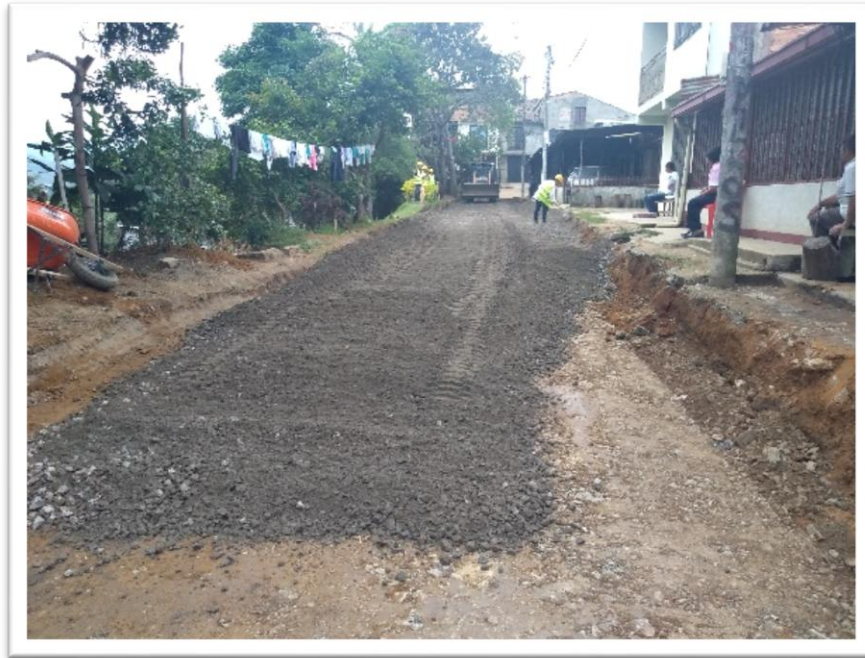
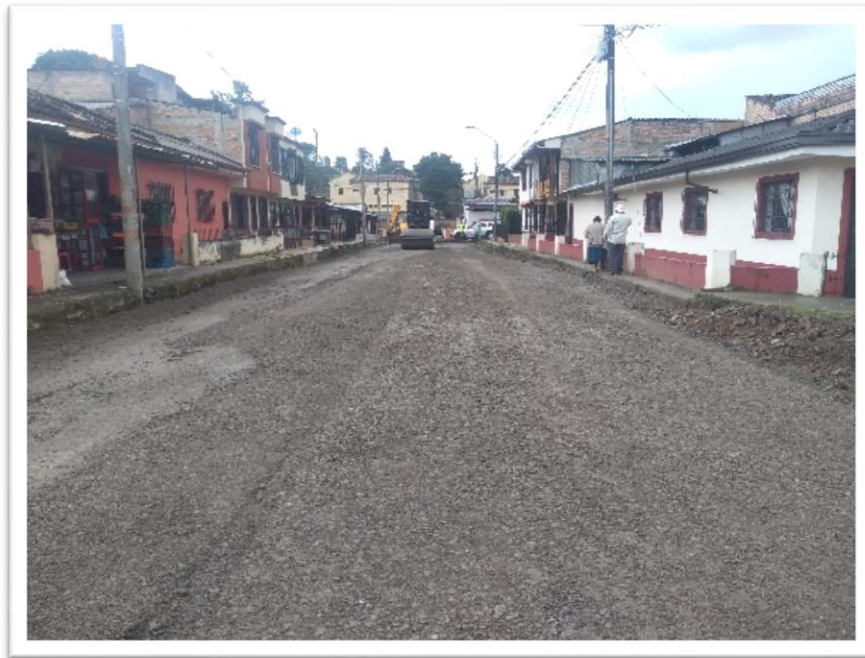
Una vez mejorada, estabilizada y compactada la superficie de subrasante se procede a extender el material de subbase. Inicialmente, con la ayuda de la comisión de topografía se replantean los niveles de subbase con niveletas que indican el espesor de la capa. Con la retroexcavadora se extiende el material de subbase y se lleva a niveles aproximados de terminado, posteriormente la capa es compactada (Ilustración 31). Con la motoniveladora y la comisión de topografía trabajando en conjunto se lleva la capa a los niveles adecuados, cortando y rellenando en las partes donde sea necesario. Por último se vuelve a compactar la capa de subbase para proceder a tomar muestras de densidades que garanticen el nivel de compactación de la capa (debe ser igual o mayor al 95%) (INVIAS 2013 – Artículo 320.3 – Porcentaje de compactación de subbase granular). En todos los tramos el espesor de la capa de subbase es de 15 cm, exceptuando el del Barrio Germania que es de 20 cm.

Ilustración 31. Colocación de la capa de subbase en el tramo Santa Fe y compactación en el tramo Deán

Es importante aclarar que esta capa de la estructura del pavimento se debe construir teniendo en cuenta el bombeo que permite la evacuación de las aguas lluvias de la vía y que generalmente es del 2%.

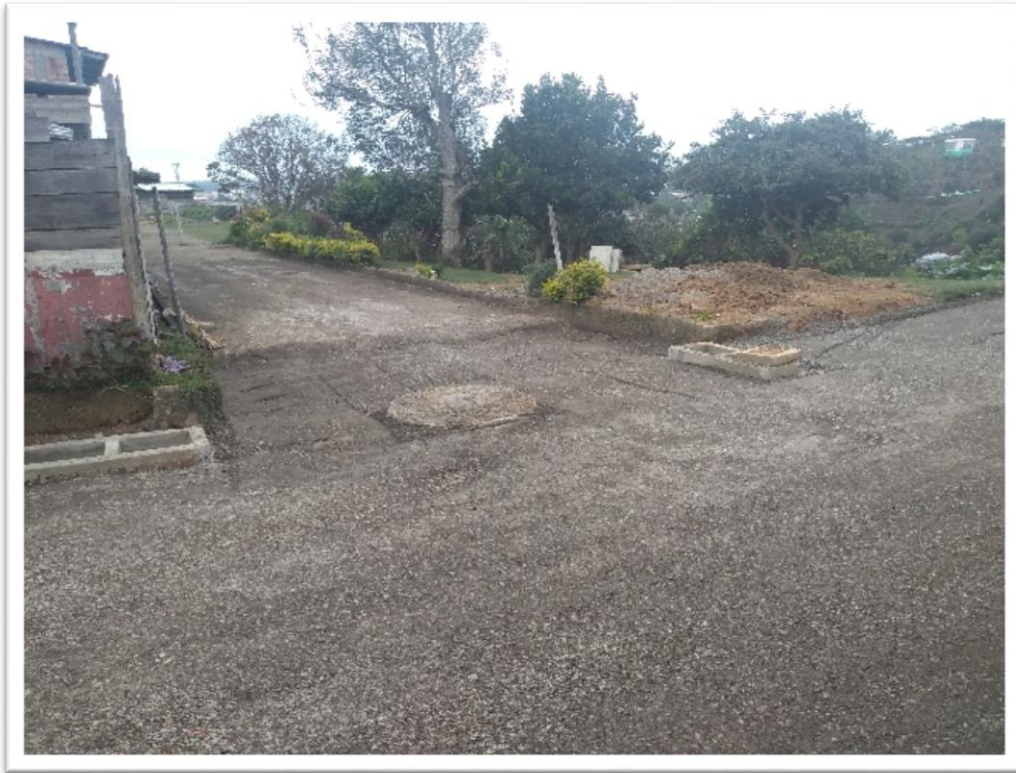
En el tramo del Barrio Las Veraneras se tuvo la necesidad de realizar la nivelación de la capa de subbase manualmente, debido a que no era posible utilizar la motoniveladora porque es un tramo pequeño (Ilustración 32). Así mismo en algunas partes de los otros tramos donde las recamaras existentes no permitían el uso de la maquinaria.

Ilustración 32. Tramo del Barrio Las Veraneras con subbase. La cámara y el sumidero no permiten trabajar con maquinaria

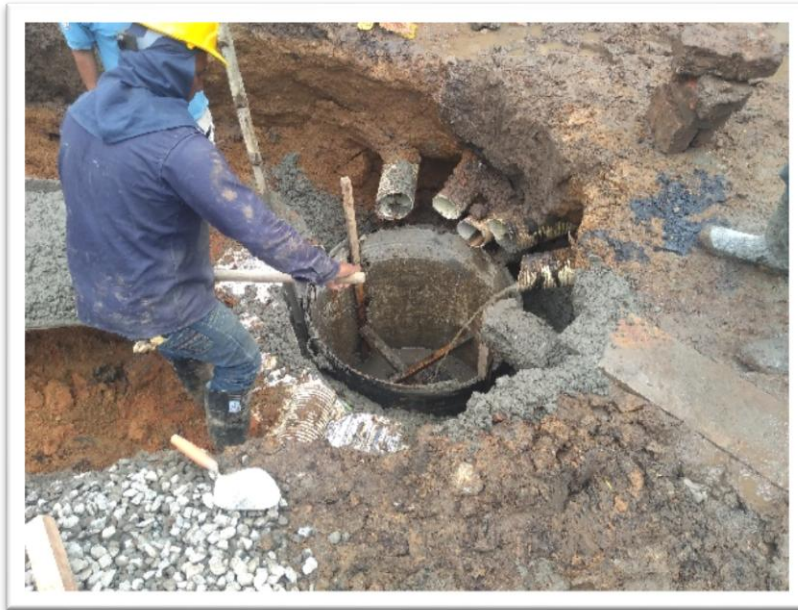
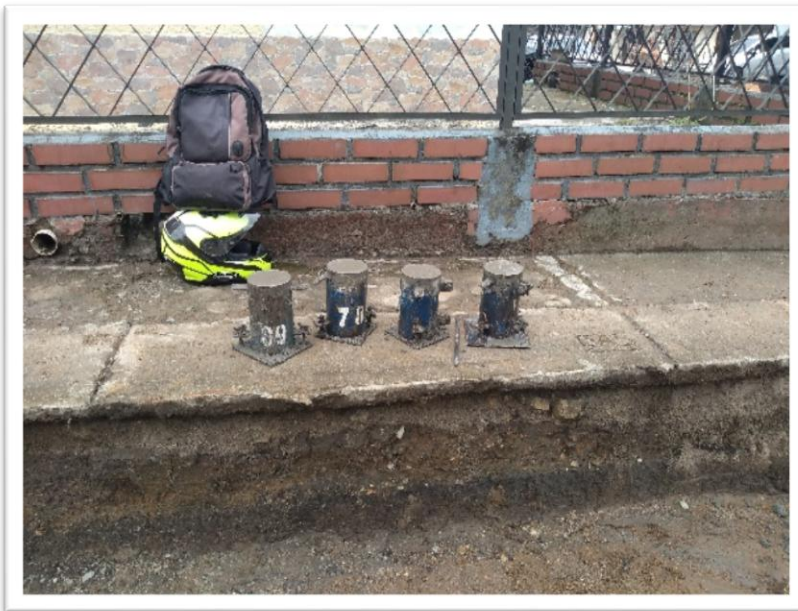
necesidad de reemplazar algunas recamaras y sumideros en los diferentes tramos a intervenir, debido a que se encontraban en mal estado y/o no cumplían con las normatividad vigente. Se tomaron muestras del concreto preparado en sitio para ser ensayado y garantizar que cumpla con la resistencia requerida (Ilustración 33).

Ilustración 33. Construcción de Recamara y toma de muestras de concreto en el Barrio Los Comuneros

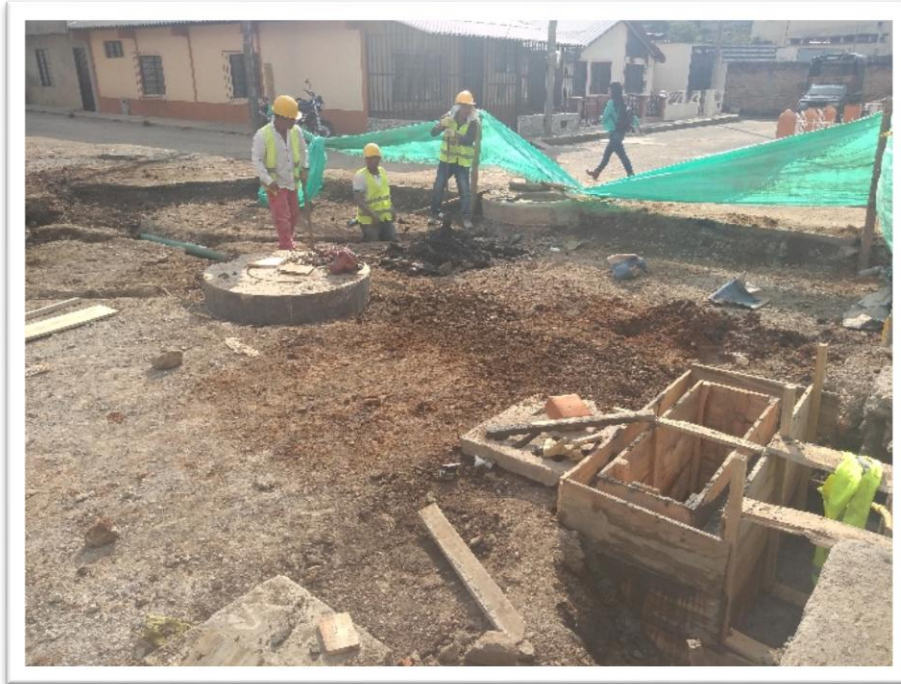
En el tramo Deán, después de haber conformado la superficie de subrasante, se construyeron sumideros sobre la esquina de la calle 21 con carrera 9A y por ello fue necesario también construir una recamara nueva que recibiera las aguas lluvias captadas por los anteriores (Ilustración 34).

Ilustración 34. Construcción de recamara y sumideros en Deán

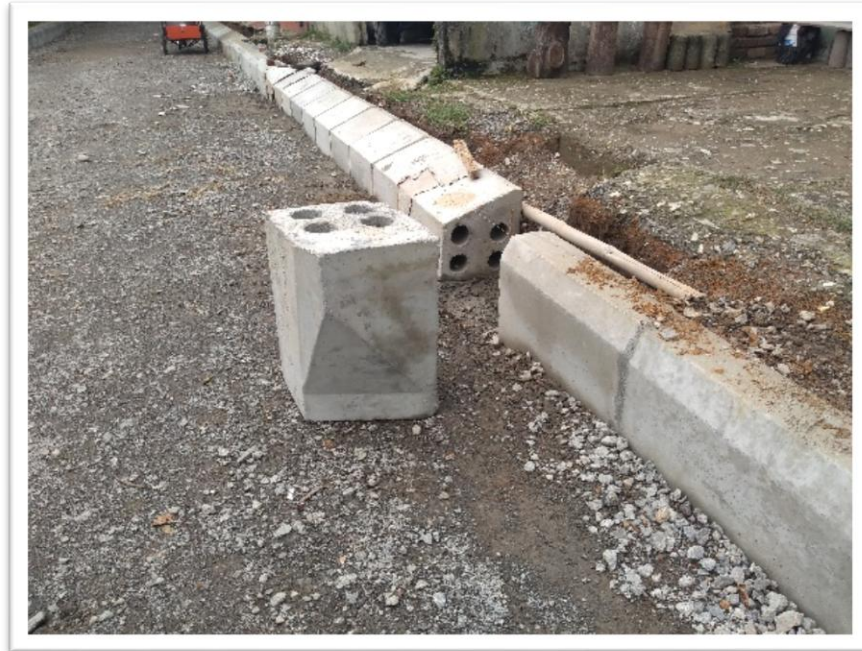
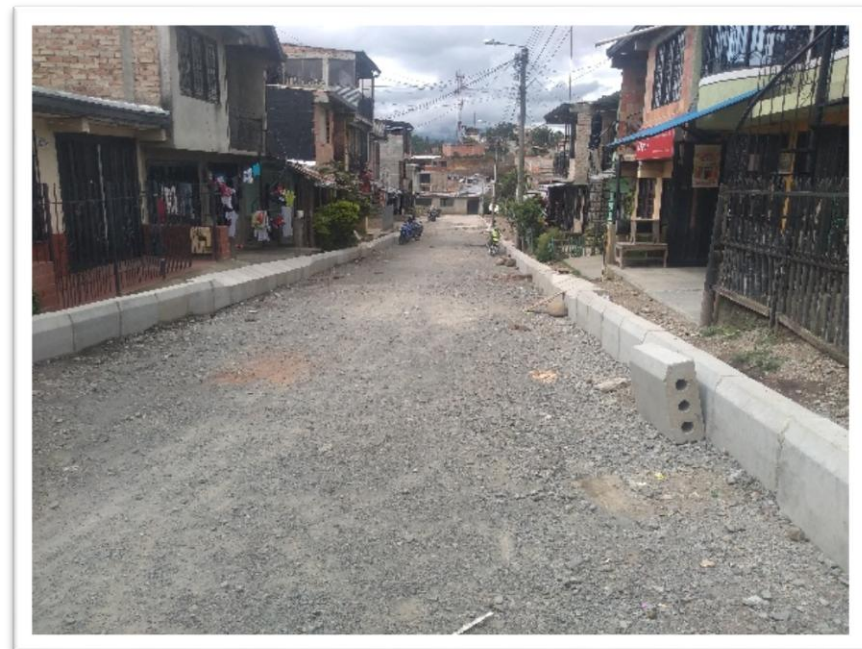
La construcción y colocación de sardineles prefabricados se realizó después de haber instalado la capa de subbase. Con la referencia del nivel de rasante y la ayuda de un hilo se pudo obtener la ubicación de los sardineles y rampas de acceso a garaje en los diferentes tramos. Para poder instalar los elementos prefabricados se debió excavar sobre el material de subbase y sobre esta excavación extender un solado compuesto por arena y cemento que le aportara al suelo la capacidad de resistir las cargas de estos elementos. Luego se procede con la colocación de los elementos prefabricados tipo sardinela y tipo rampa, y finalmente se coloca entre ellos un mortero de pega para obtener adherencia entre unidades (Ilustración 35).

Los elementos prefabricados de concreto aquí usados son las referencias A10 (sardinell prefabricado), A110 (sardinell especial rampa) y A115 (pieza de remate).

Ilustración 35. Colocación de los prefabricados tipo rampa en Santa Fe y Barrio Germania con los prefabricados colocados completamente

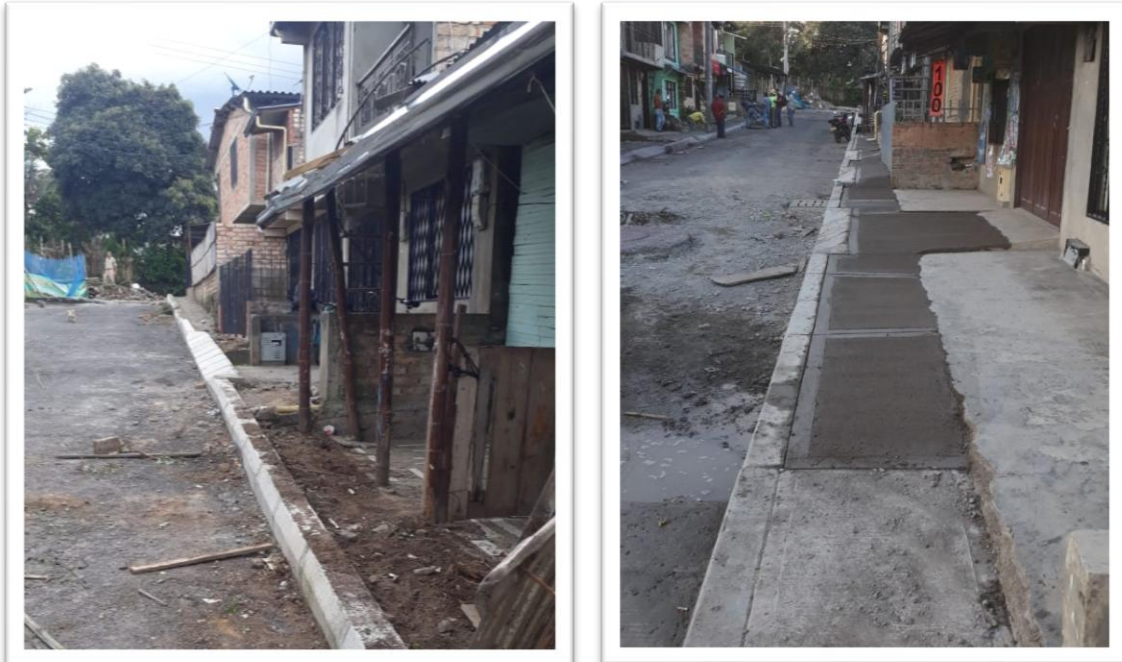
En algunos tramos se tuvo la necesidad de construir andenes en concreto nuevos y en otros reconstruir andenes ya existentes. En el tramo del Barrio Germania fue necesario desmontar algunas construcciones en madera para construir y darle continuidad a los andenes de la vía (Ilustración 36).

Ilustración 36. Construcción de andenes en el Barrio Germania

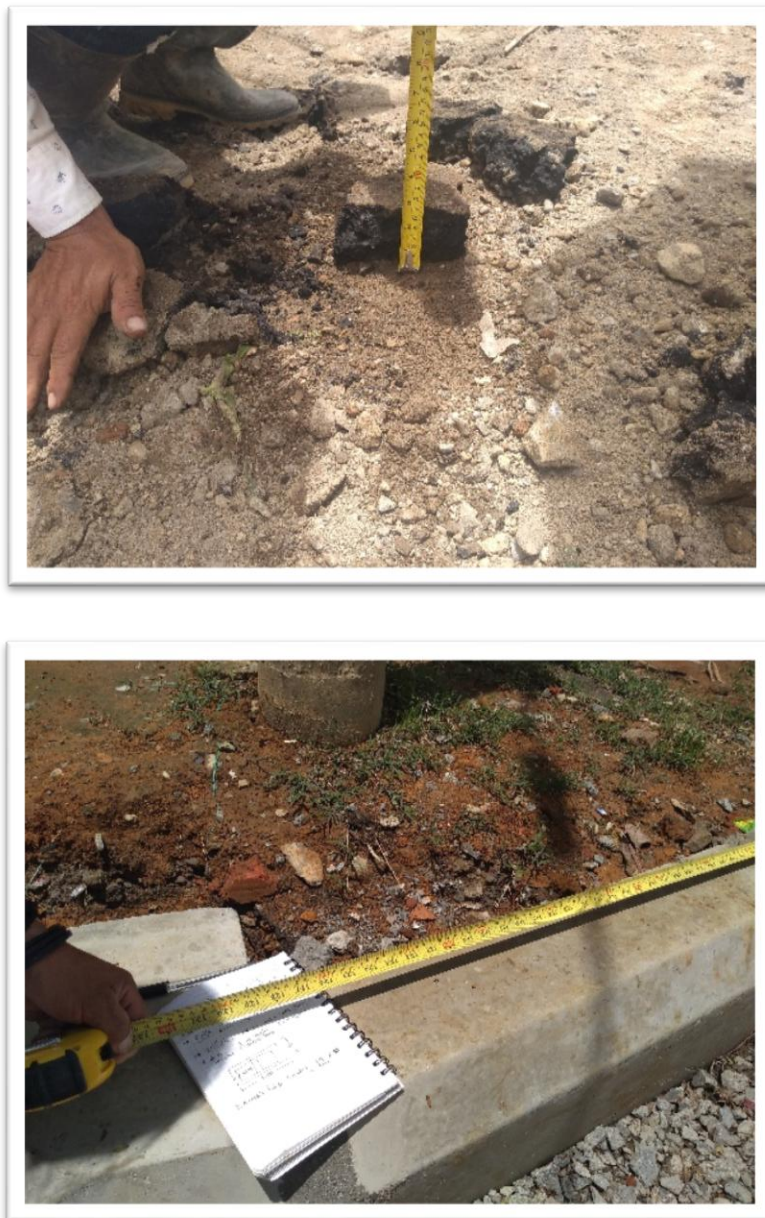
En esta actividad se colaboró en la realización de la pre-acta de cobro N° 1. En un principio, en campo se midieron las cantidades de obra ya ejecutadas en cada uno de los tramos. Se midieron los ítems: cerramiento provisional, localización y

replanteo, excavación manual, demolición de pavimento flexible existente, demolición de estructuras de concreto y construcción de estructuras en concreto (Ilustración 37).

Ilustración 37. Medición de espesor de carpeta asfáltica demolida en el Barrio Junín y medición de sardinel prefabricado instalado en el Barrio Santa Fe
