**INFORME FINAL DEL TRABAJO DE GRADO EN LA MODALIDAD DE  
PASANTÍA PARA OBTENER EL TÍTULO DE INGENIERO CIVIL**

**AUXILIAR DE INGENIERÍA CIVIL EN LA PAVIMENTACIÓN DE VÍAS  
URBANAS EN EL MUNICIPIO DE POPAYÁN, PROGRAMA PAVIMENTO EN TU  
BARRIO – DEPARTAMENTO DEL CAUCA GRUPO 5**

**UNIVERSIDAD DEL CAUCA  
FACULTAD DE INGENIERÍA CIVIL  
PROGRAMA INGENIERIA CIVIL  
DEPARTAMENTO DE GEOTECNIA  
POPAYÁN, SEPTIEMBRE – 2019**

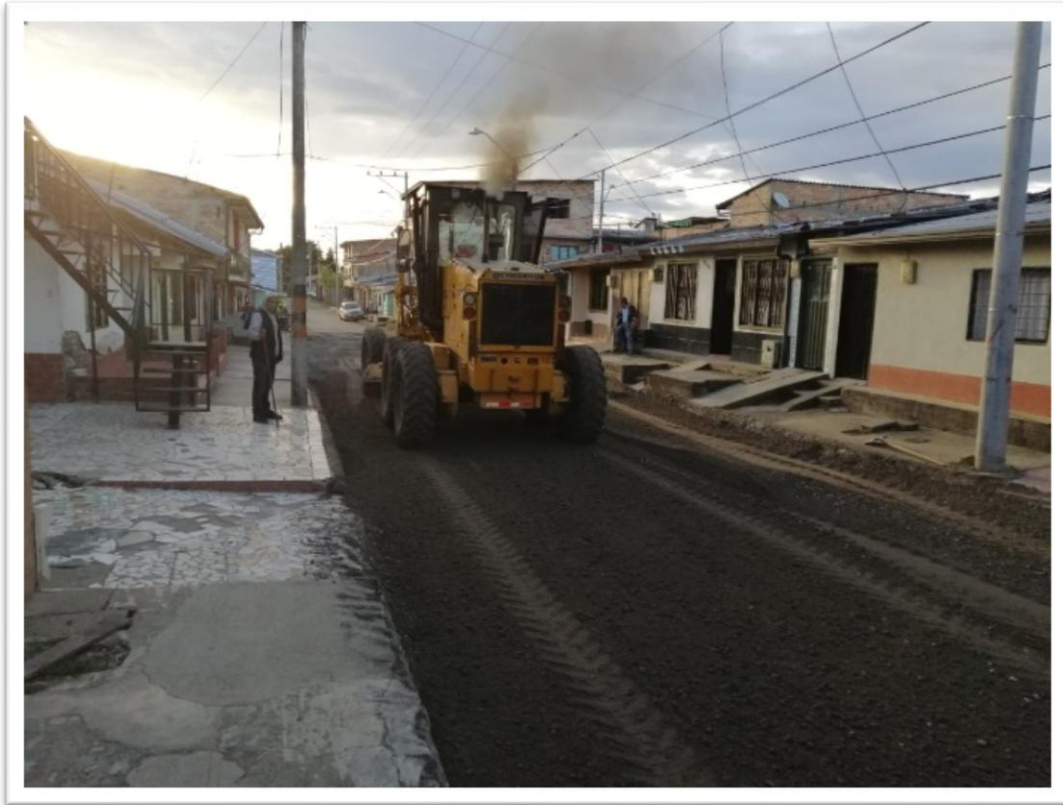
Posteriormente a la colocación del material de subbase, se procedió a extender el material de base, siendo los dos anteriores procesos muy similares. Con los niveles de base replantados, se extiende con la retroexcavadora el material y se lleva a niveles aproximados de terminado, luego la capa es compactada. Con la

motoniveladora y la comisión de topografía trabajando en conjunto se lleva la capa a los niveles adecuados, cortando y rellenando en las partes donde sea necesario (Ilustración 39).

Ilustración 39. Motoniveladora nivelando material de base en el Barrio Junín

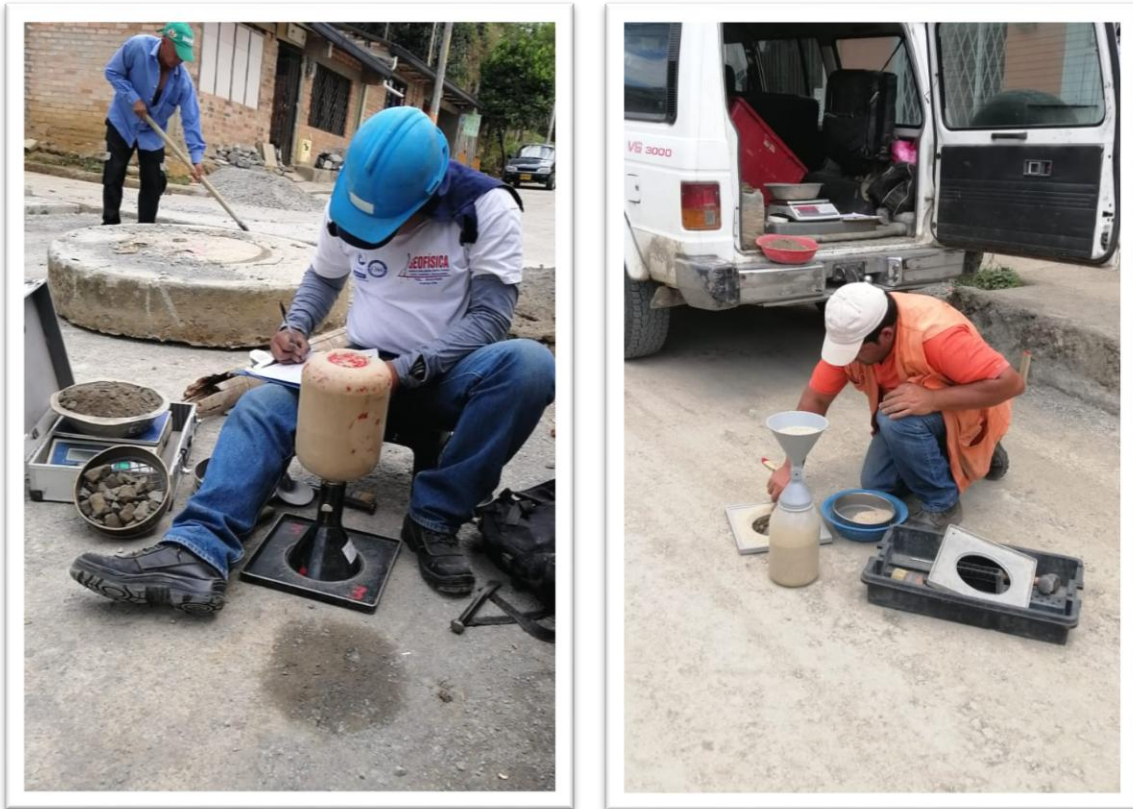
Por último se vuelve a compactar la capa de base y se toman las muestras de densidades que garanticen el nivel de compactación de la capa (igual o mayor al 98%) (INVIAS 2013 – Artículo 330.3 – Porcentaje de compactación de base granular) (Ilustración 40).

Ilustración 40. Toma de muestras a capa de base para ensayos de compactación, Barrio Las Veraneras y Barrio Junín

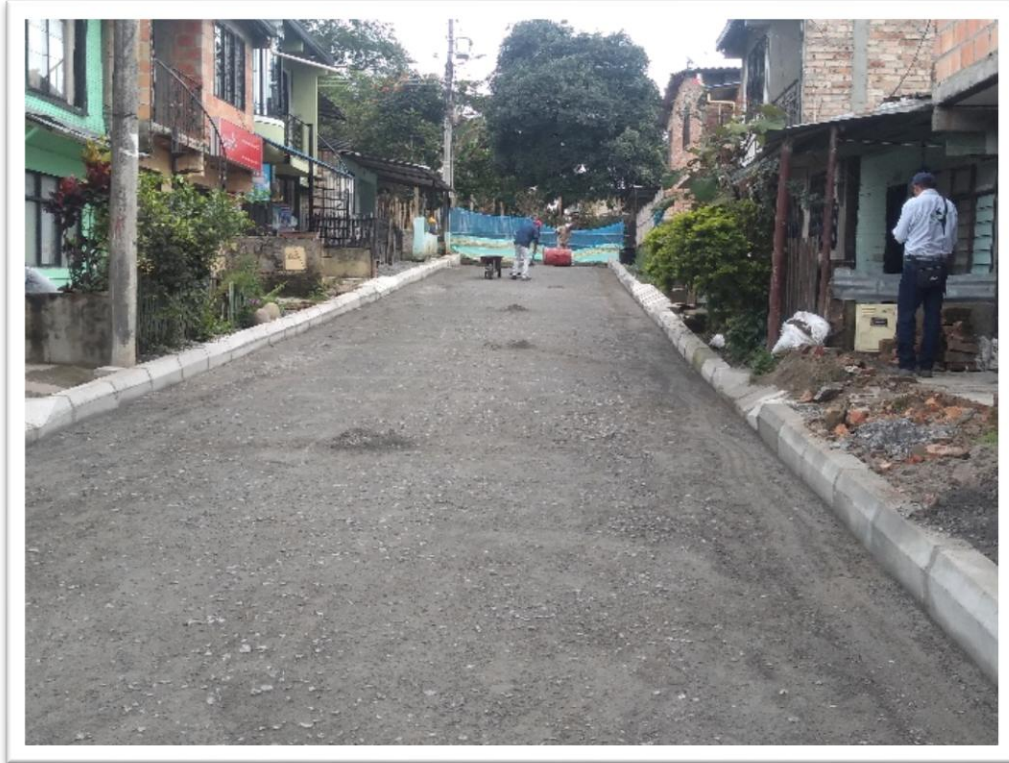
En esta actividad se realizó la imprimación de cada uno de los tramos, con el fin de conseguir adherencia entre la carpeta asfáltica y la base, además de proteger esta última ya compacta. En principio se realiza un barrido minucioso de todo el tramo para retirar sobrante de material de base y basuras (Ilustración 41).

Ilustración 41. Barrido en el tramo Germania para posterior imprimación

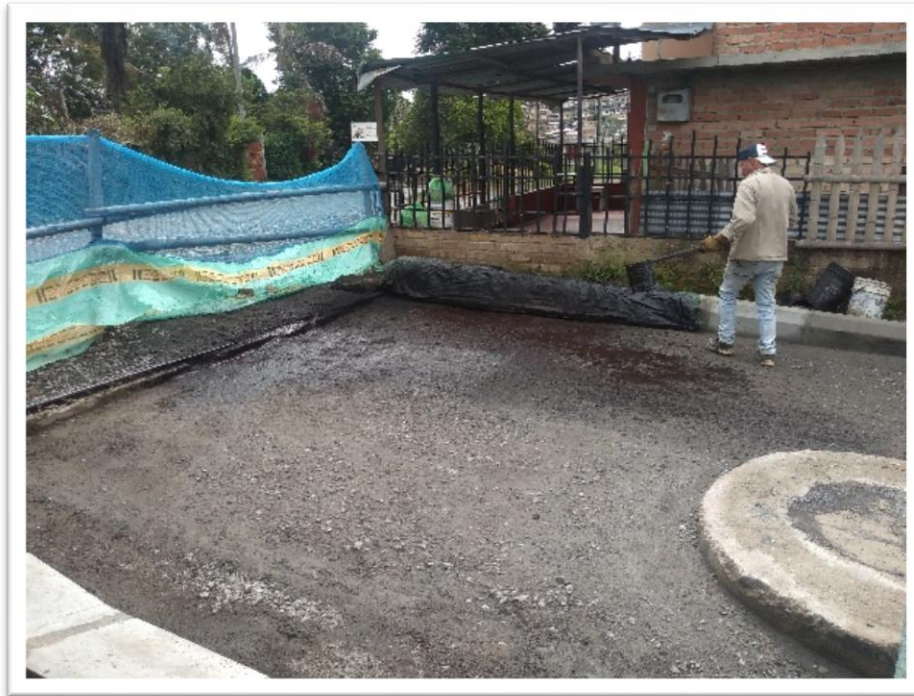
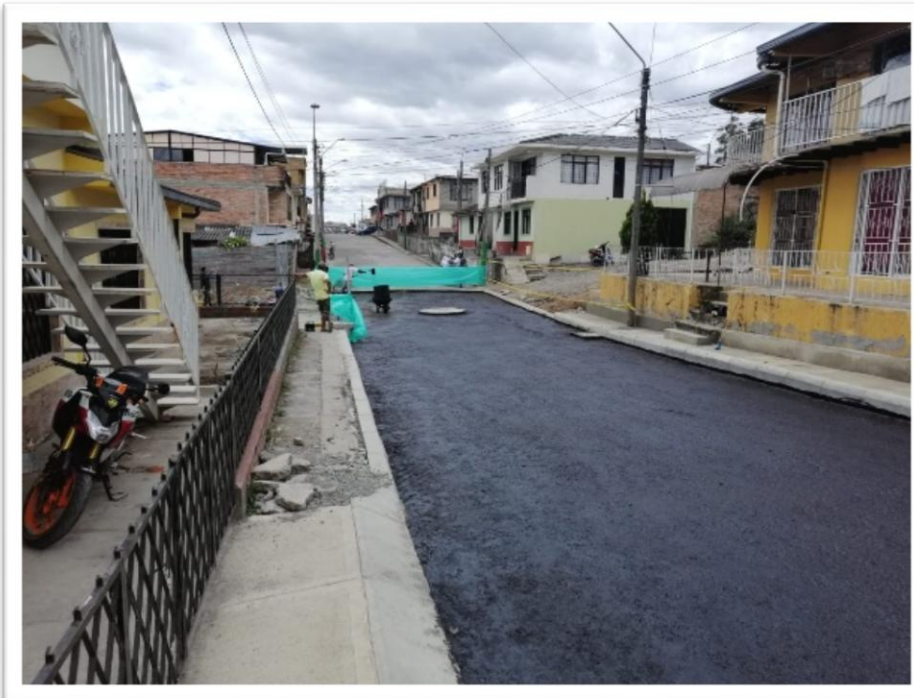
Luego de forma manual o mecánica se baña con emulsión asfáltica toda la superficie de la base, cuidando de que no quede ningún espacio sin cubrir (Ilustración 42). Cuando se realiza el riego de imprimación se debe contar con un clima seco que no lave la emulsión y permita el secado de la misma.

Ilustración 42. Inicio de imprimación manual en el Barrio Germania e imprimación manual finalizada en el Barrio Los Comuneros

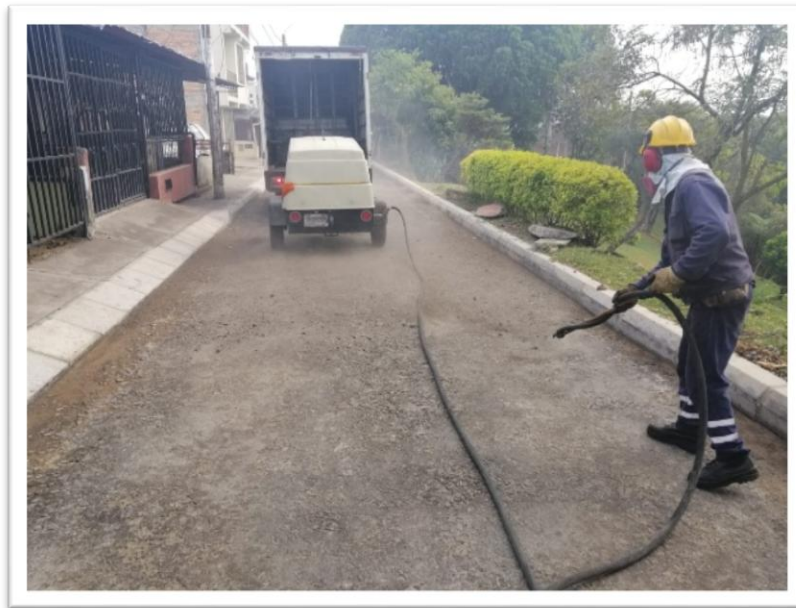
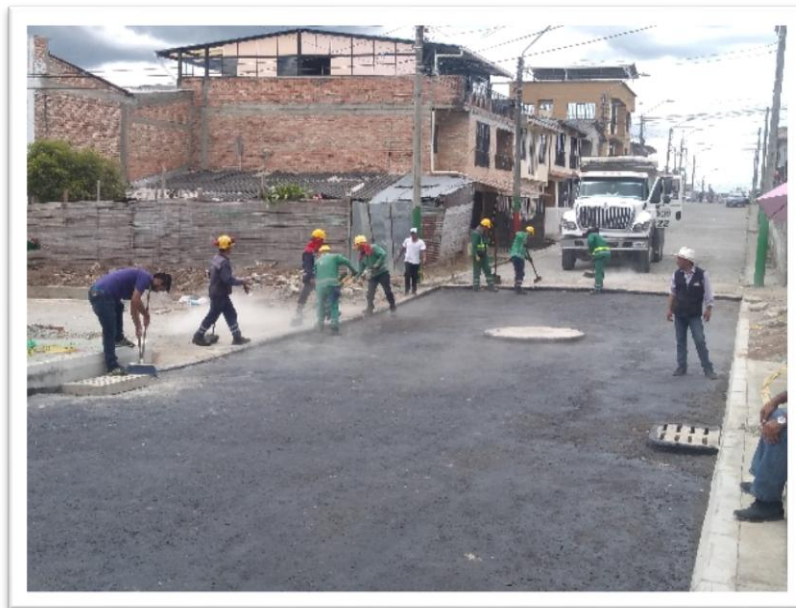
Posterior a la imprimación viene la colocación de la mezcla asfáltica, donde en principio se debe realizar la limpieza de la superficie donde se construirá la carpeta asfáltica (Ilustración 43).

Ilustración 43. Limpieza anterior a pavimentación en los Barrios Santa Fe y Los Comuneros

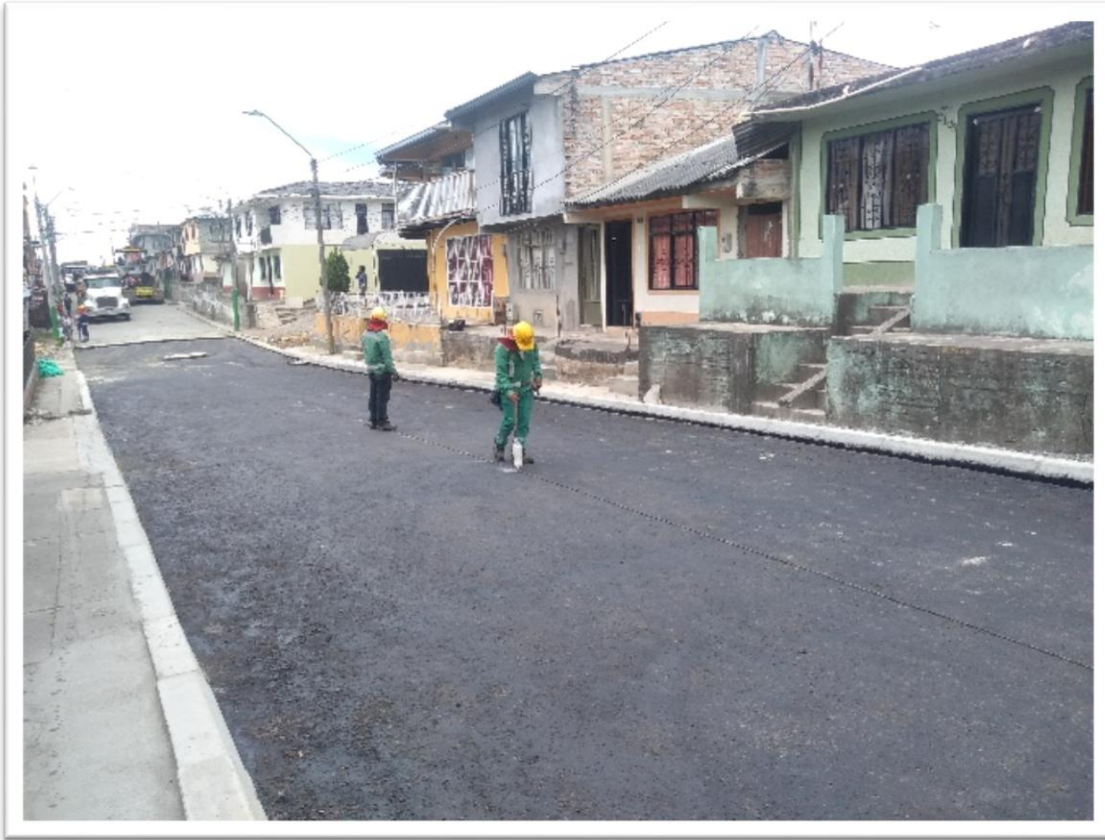
A continuación, con la ayuda de una cuerda se traza el eje de la vía para permitir que la maquina pavimentadora (o “Finisher”) pueda generar el bombeo de la vía (Ilustración 44).

Ilustración 44. Marcación del eje de la vía para pavimentación en el Barrio Los Comuneros

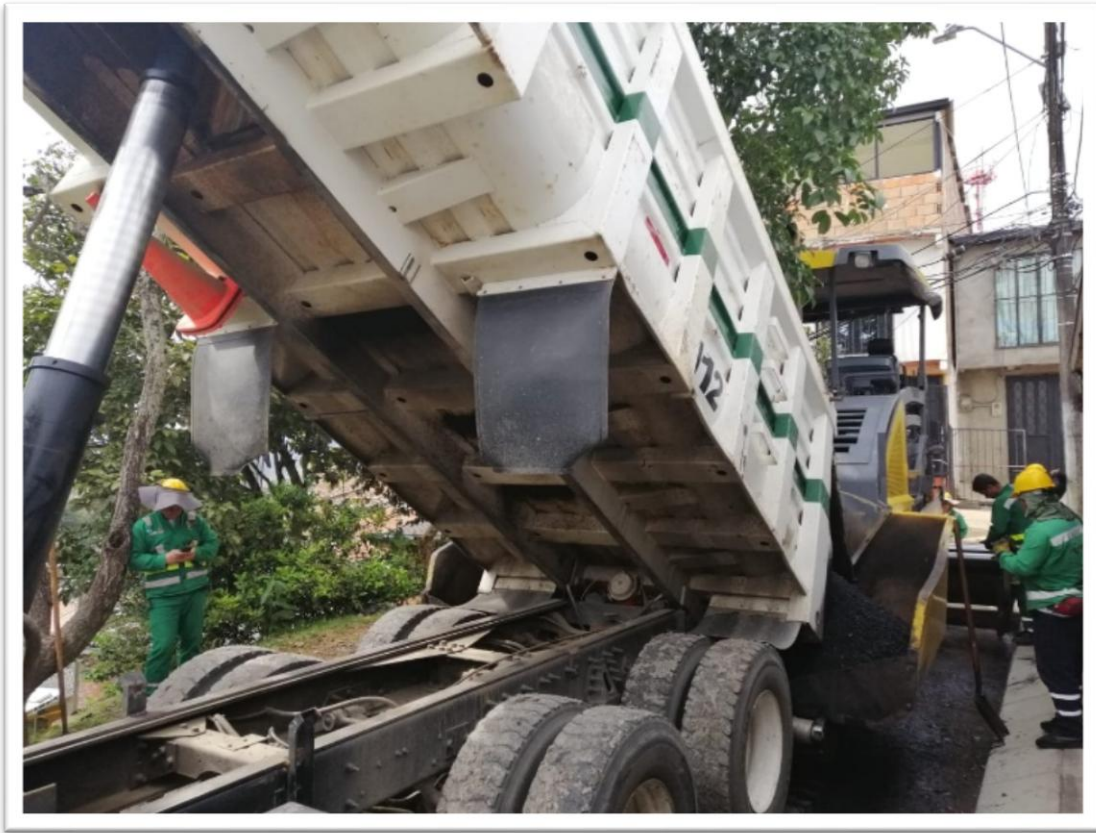
Se debe medir la temperatura de la mezcla asfáltica transportada por las volquetas y esta debe de estar alrededor de los 150 °C, luego se vierte en la tolva de la pavimentadora para dar inicio al proceso (Ilustración 45).

Ilustración 45. Volqueta pasando mezcla asfáltica a tolva de pavimentadora en el Barrio Santa Fe  
Fuente: Elaboración propia

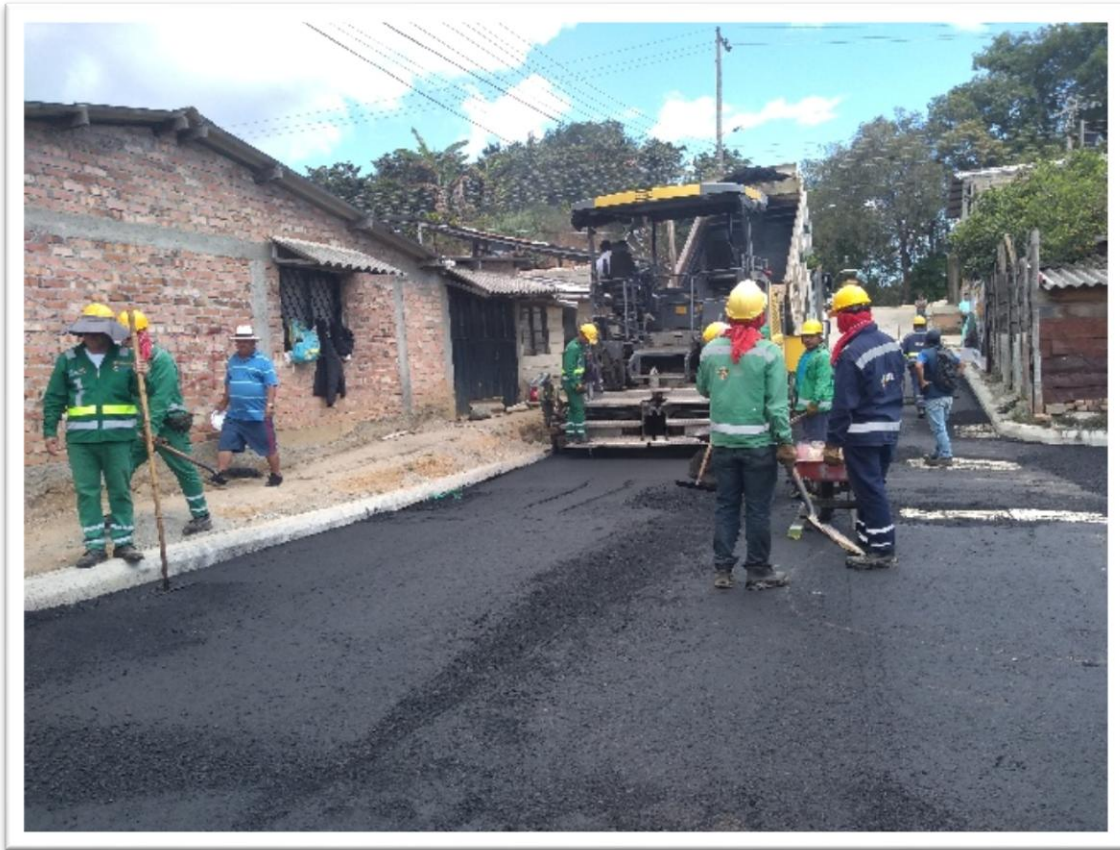
Posteriormente, la pavimentadora con el ancho de franja adecuado comienza a avanzar lentamente a lo largo del tramo extendiendo el material, detrás de ella van obreros enrasando la mezcla y comprobando que espesores sean iguales a los de diseño hasta extender la mezcla en su totalidad (Ilustración 46).

Ilustración 46. Obreros enrasando la mezcla asfáltica en el Barrio Las Veraneras  
Fuente: Elaboración propia

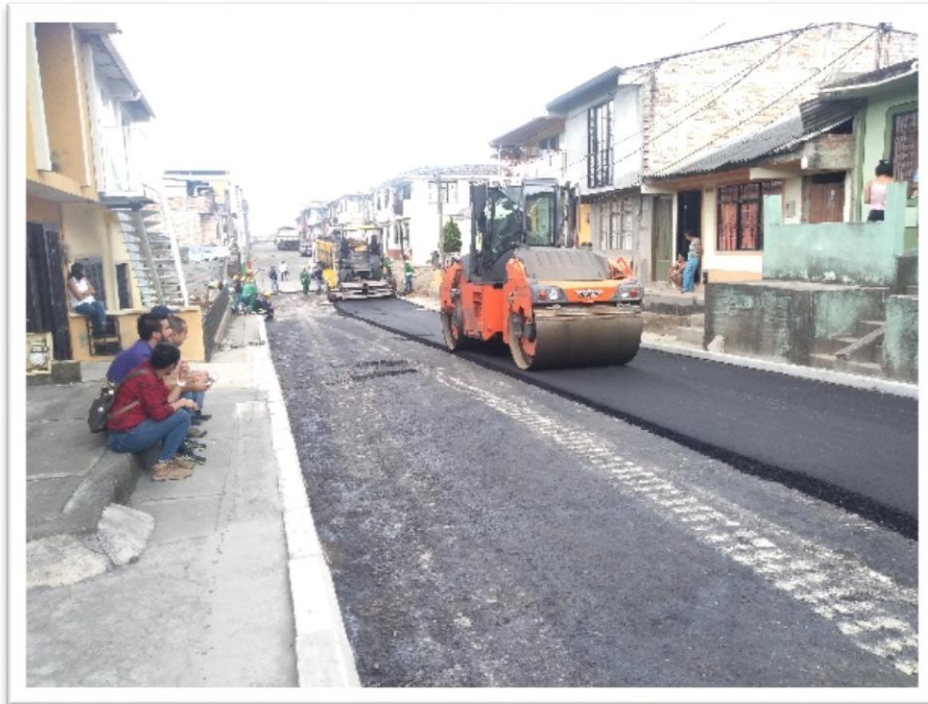
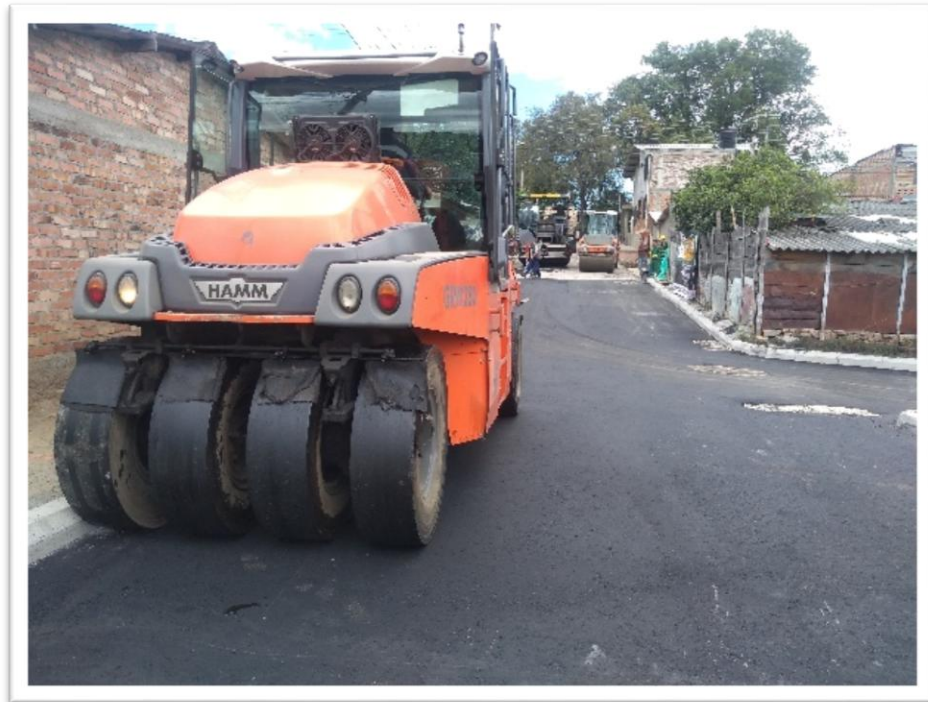
Finalmente se compacta la mezcla, en principio con el compactador de rodillo liso y luego con el compactador de rodillos neumáticos para sellar la superficie (Ilustración 47).

Ilustración 47. Compactador de rodillo liso y compactador de rodillos neumáticos en acción, en los tramos Los Comuneros y Las veraneras respectivamente

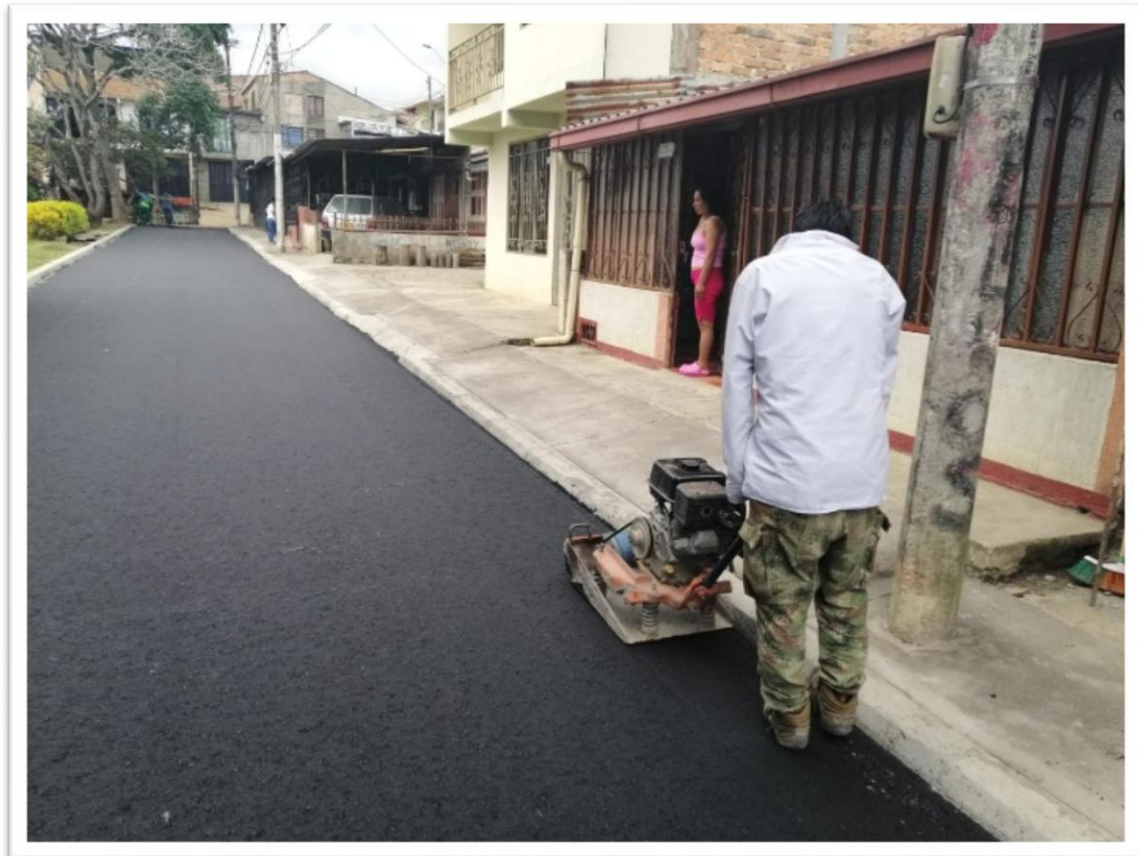
En los bordes de la pavimentación donde es imposible llegar con los anteriores compactadores, se debe realizar la compactación de forma manual, ayudados por un operario y una placa vibratoria (“Rana Vibratoria”) (Ilustración 48).

Ilustración 48. Operario compactando bordes con placa vibratoria en el tramo Santa Fe

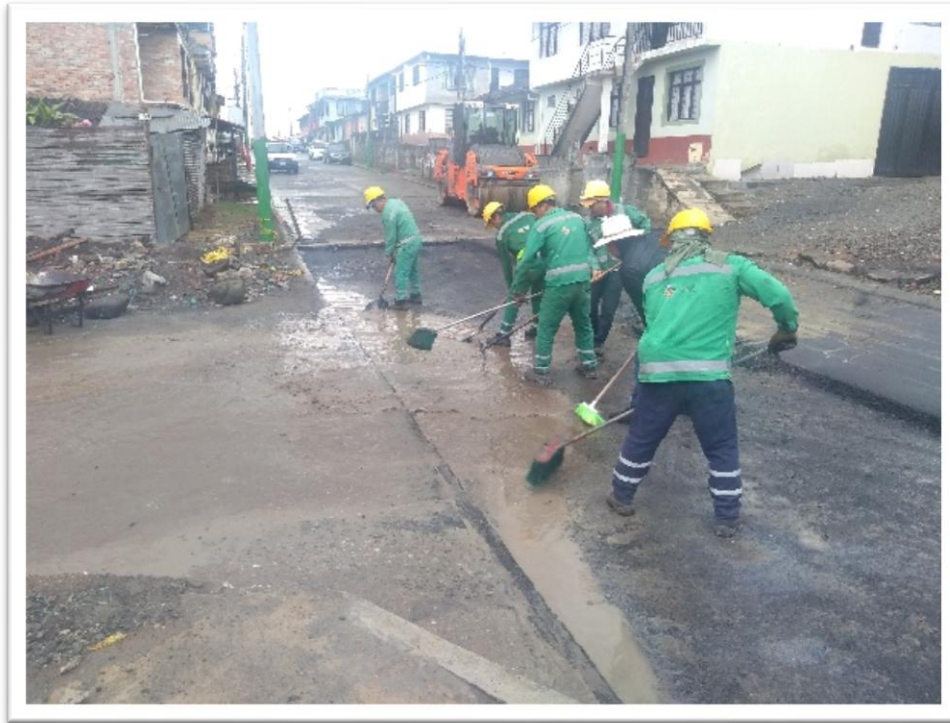
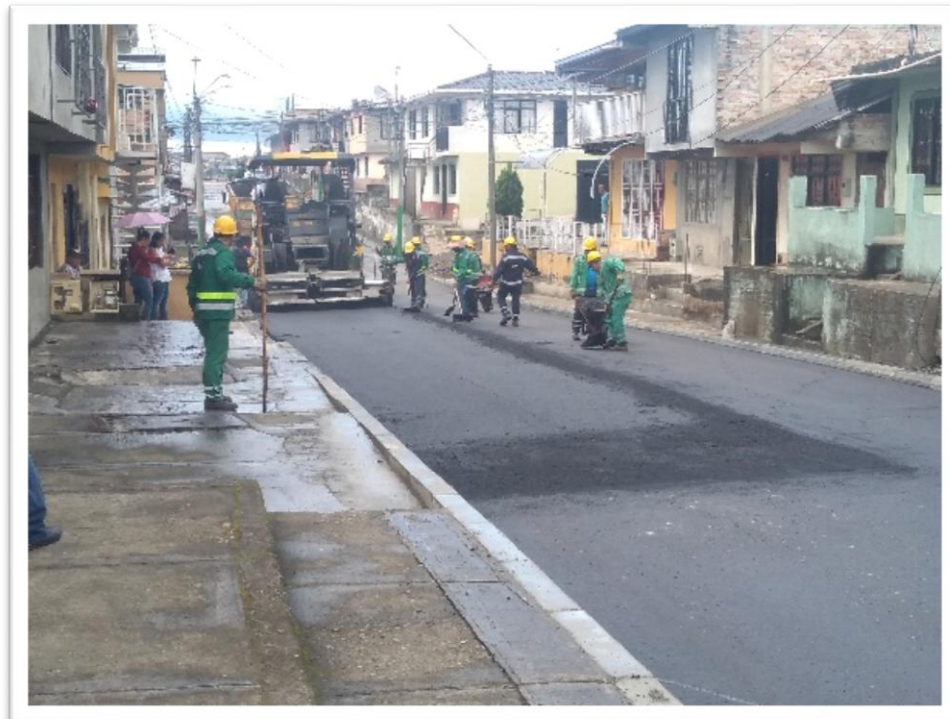
En el tramo del Barrio Los Comuneros, se presentaron dos situaciones particulares: la primera fue la lluvia que obligó a suspender labores de pavimentación, donde se debió cubrir la mezcla asfáltica que se encontraba en las volquetas para que conservaran la temperatura adecuada, luego se debió realizar labores de secado de la superficie y también realizar la unión con emulsión de la carpeta asfáltica ya construida con la que se iba a extender después de las lluvias, para finalmente reiniciar con la pavimentación (Ilustración 49).

Ilustración 49. Operarios retirando el agua lluvia y realizando la unión de las mezclas asfálticas después de una fuerte lluvia

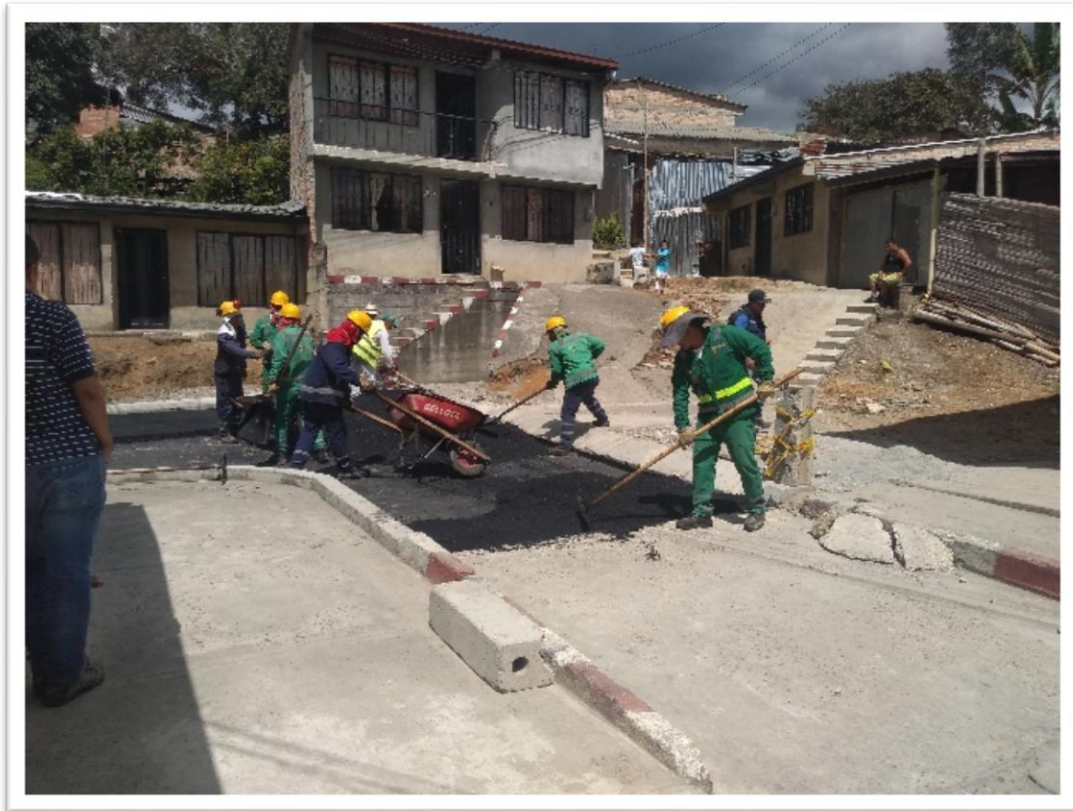
La segunda situación que se presentó fue que se debía pavimentar un pequeño tramo de una calle 21A, calle adyacente a la pavimentación principal, pero era imposible realizarlo con la pavimentadora debido a que dicha calle es muy angosta, por lo que se debió pavimentar de forma manual (Ilustración 50).

Ilustración 50. Pavimentación manual de calle adyacente en el Barrio Los comuneros

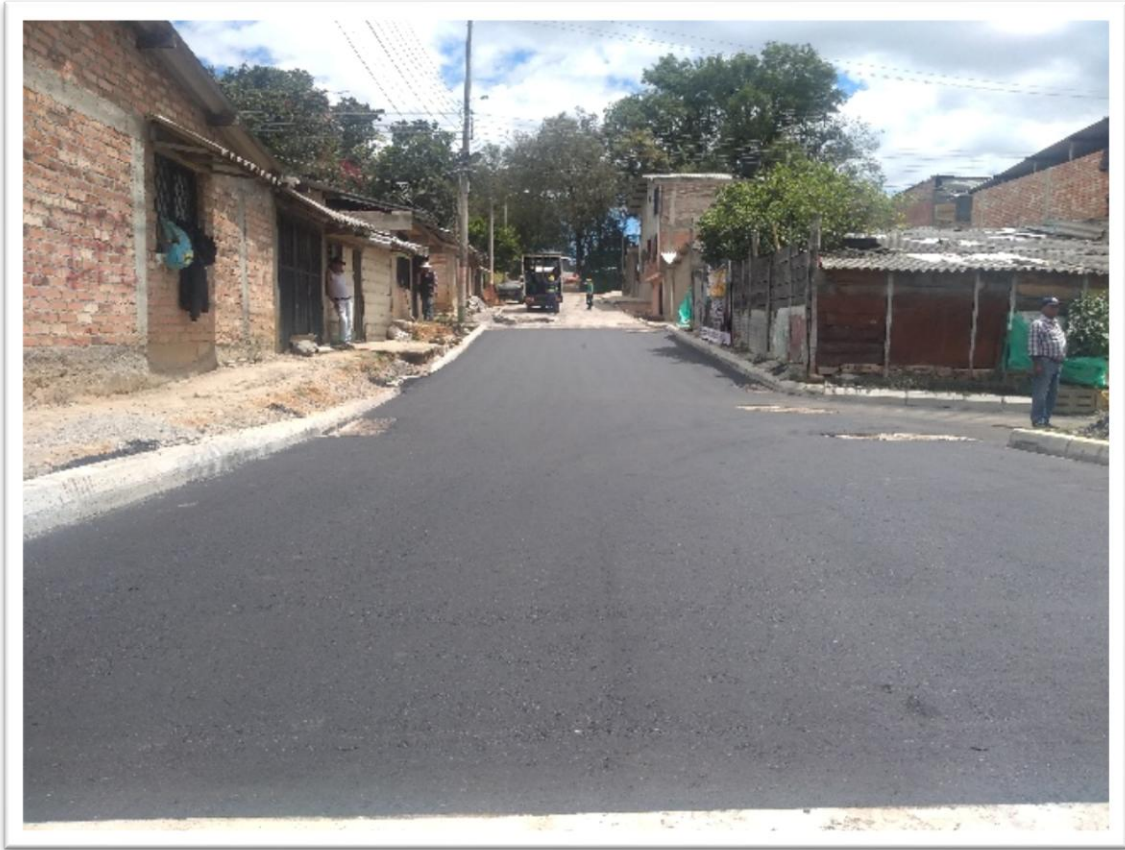
Para concluir todo el proceso de la pavimentación, fue necesario finalmente realizar la limpieza de todo el tramo y retirar los sobrantes de obras, así como los cerramientos para dar paso a los vehículos y demás usuarios de la vía (Ilustración 51).

Ilustración 51. Tramo del Barrio Las Veraneras disponible para el tránsito de vehículos  
Fuente: Elaboración propia
