**INTERVENCIÓN COMO AUXILIAR DE INGENIERÍA EN LA CONSTRUCCIÓN
DEL CENTRO COMERCIAL “MONSERRAT PLAZA”**

**INFORME FINAL DE TRABAJO DE GRADO (PASANTÍA)
EN LA CONSTRUCCION DEL CENTRO COMERCIAL MONSERRAT PLAZA**

**PRESENTADO POR:
JHONNY FERNEY GOMEZ NARVAEZ**

**UNIVERSIDAD DEL CAUCA
FACULTAD DE INGENIERÍA CIVIL - PROGRAMA INGENIERIA CIVIL
DEPARTAMENTO DE CONTRUCCION
POPAYÁN, ENERO 2019**

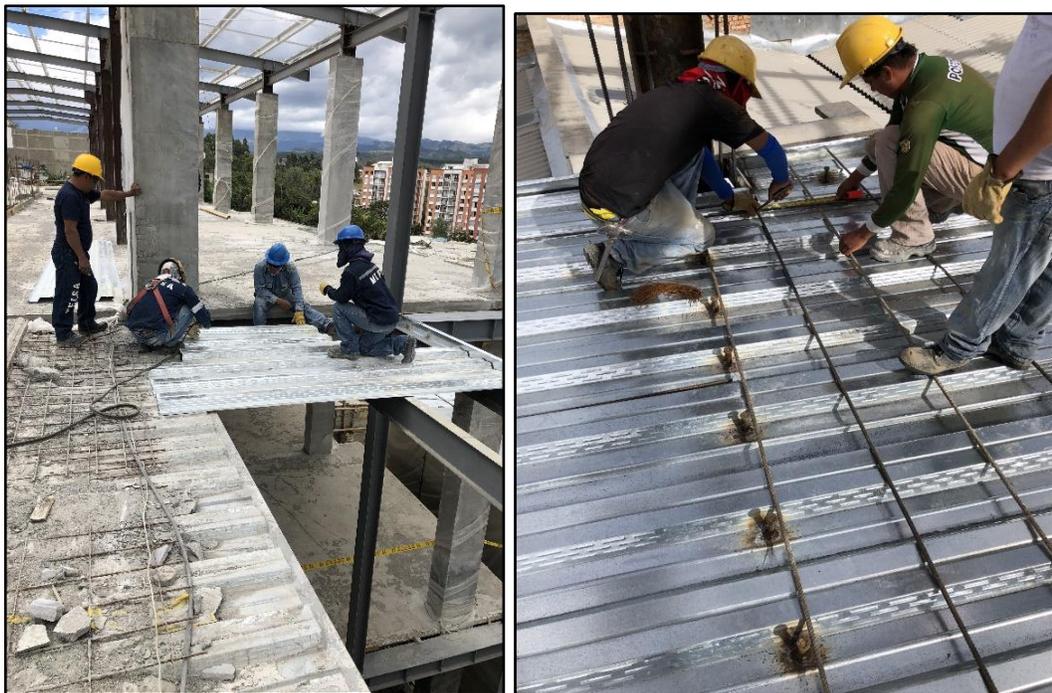
Al momento de inspeccionar la obra, está ya tenía un avance significativo en cuanto al monte de su estructura combinada, al comenzar con labores como pasante de ingeniería, se realizó el monte de láminas Steel deck, las cuales se fijaron y se instalaron sobre las vigas metálicas; adicionalmente se sueldan a las láminas y por donde van las vigas metálicas los conectores de cortante que son los encargados de transmitir esfuerzos a las mallas de la

losa, finalmente se instaló el acero de refuerzo, en cual consta de una malla electrosoldada con varillas de diámetro 7.5mm y separaciones de 15 cm, las mallas ya venían enteras de fábrica y se cortaban en sitio de acuerdo al despiece de la losa. Este material estaba suministrado por la empresa MEISA, la cual se encargaba de proveer los certificados de calidad del material suministrado, control de calidad y la instalación del mismo. También se realizó un seguimiento al proceso constructivo y verificación en obra respecto a los planos de diseño con el fin de dejar todo listo y acorde a los planos para seguir con la función de la losa como se evidencia en las figuras 2, 4 y 5. Al realizar la inspección se encontró que el refuerzo todo estaba en su posición correcta.

Figura 2. Instalación, soldadura y colocación de acero. Fuente: tomada por el pasante.

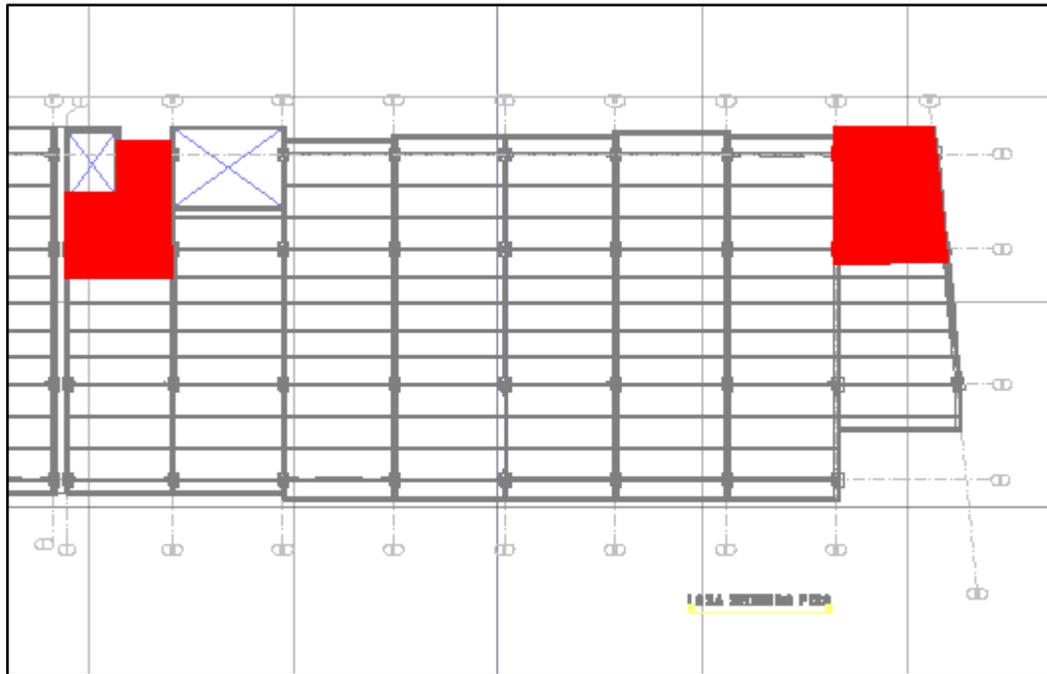
Figura 3. Localización de losas nivel 2. Fuente: plano de planta y alzada 14.0.

Tomando como referencias las figuras 3 y 7 se tomó en campo las medidas reales pertenecientes a las losas, de esta forma se pudo colaborar y obtener los siguientes volúmenes de concreto para un total de 15.4 m³ fundidos

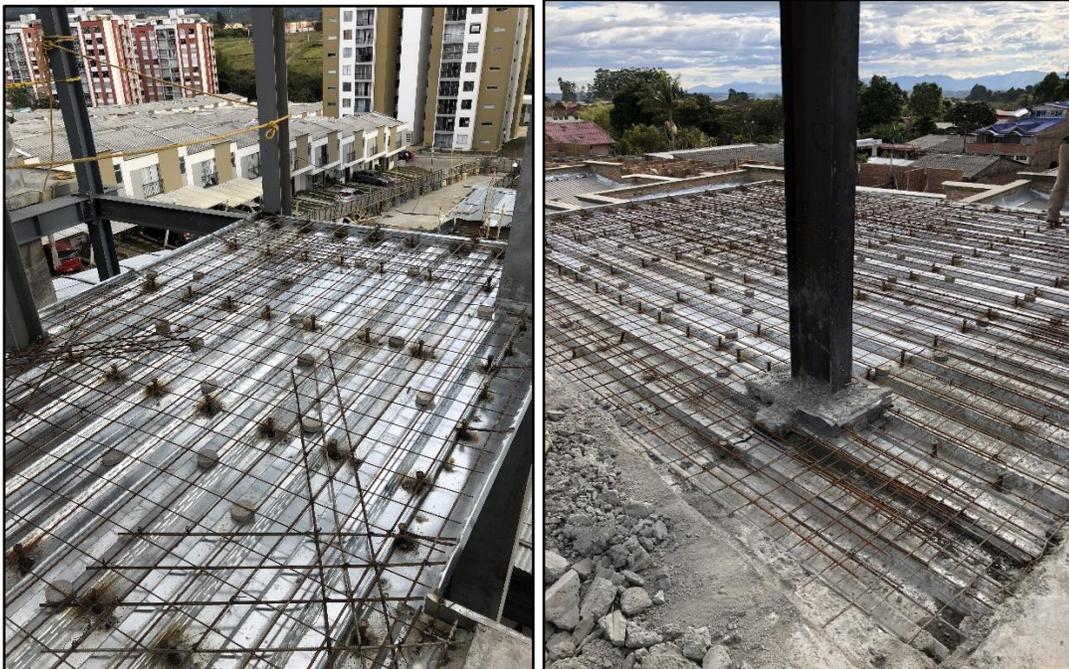
Figura 4. Colocación de aceros. Fuente: tomada por el pasante.

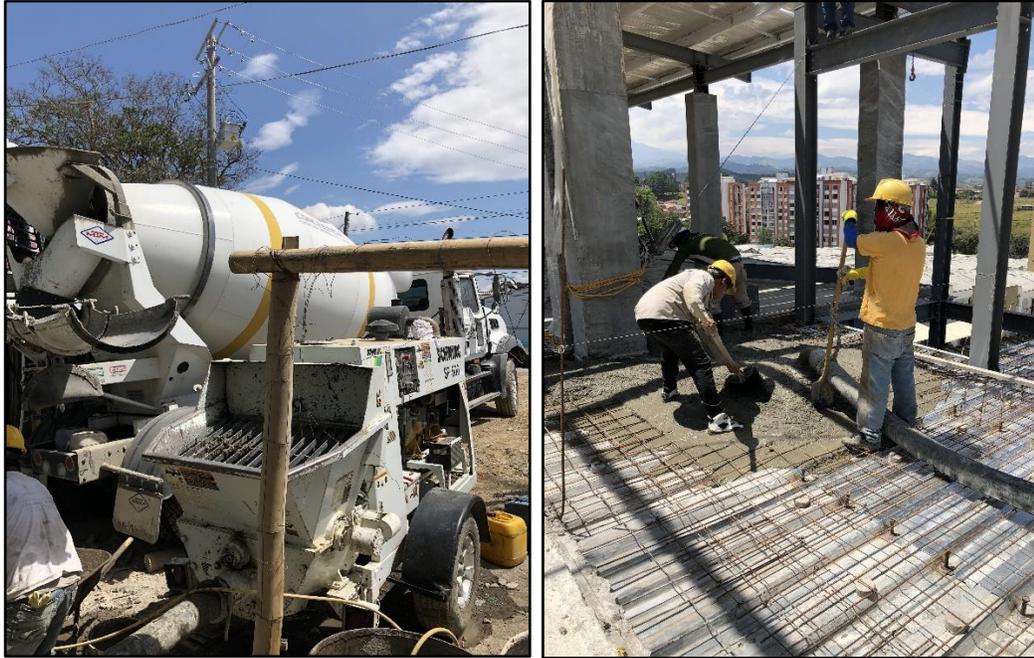
De acuerdo al fabricante del concreto premezclado, el vibrado debía ser muy poco para no producir segregación en la mezcla porque era un concreto muy fluido, recomendación que se siguió y se controló en las fundiciones.

Figura 5. Mixer y colocación de concreto Premezclado. Fuente: tomada por el pasante.

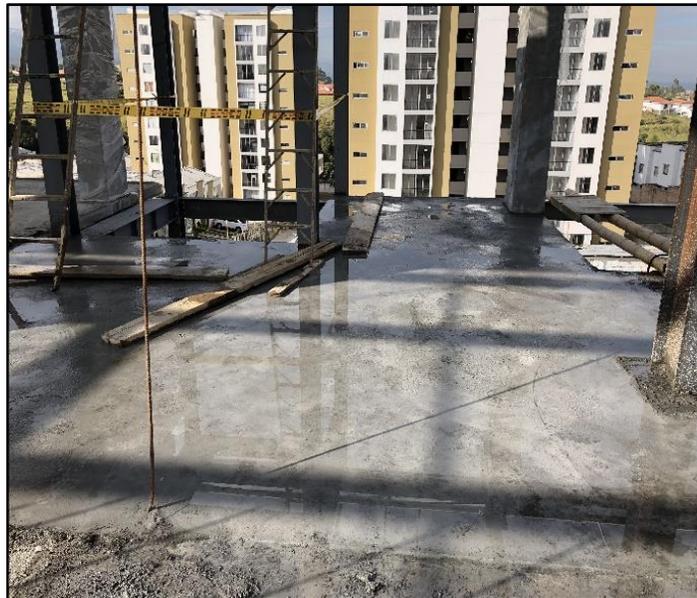
Figura 6. Curado de losa. Fuente: tomada por el pasante.

Finalmente se supervisa el curado de las losas disponiendo de un obrero a colocarles agua por lo menos dos veces al día durante 7 días posteriores a su fundición. Anteriormente se hacía el curado con Antisol producto de Sika, el cual impermeabiliza la superficie y no deja evaporar el agua del concreto garantizando así el curado en las losas, pero en este caso por tratarse de un áreas más pequeñas solo se hizo un rociando con agua para disminuir costos. Ambos curados son buenos, siempre y cuando se haga una buena inspección al desempeñar la actividad.

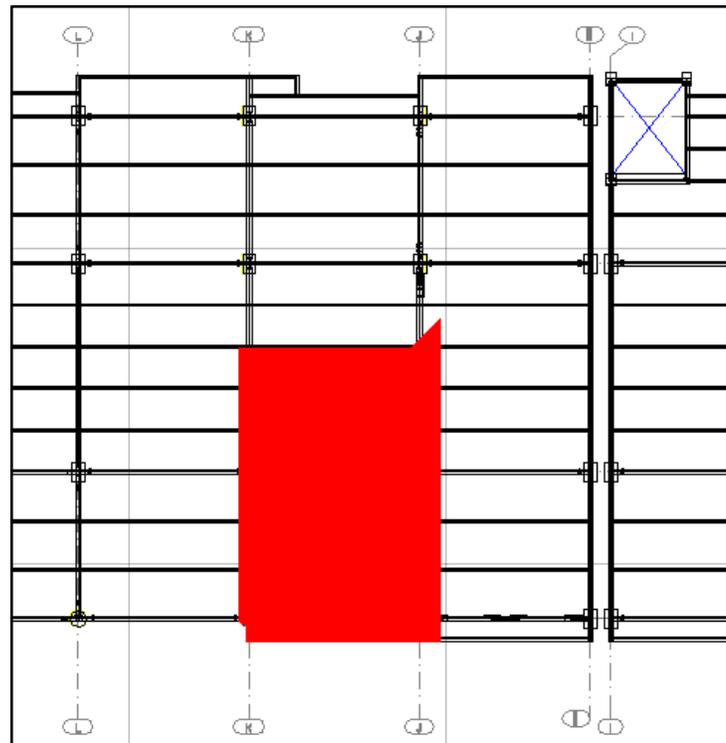
En la losa del primer nivel se había dejado un tramo en los ejes J-K sin instalar porque sobre este quedaba el acceso principal para el almacén de la obra, por esta razón se decidió dejar ese espacio libre para que puedan entrar los camiones a descargar material. Esta actividad comienza instalando y fijando las vigas a las placas que sobresalen de las columnas y vigas de carga.

Figura 7. Localización de losas nivel 1. Fuente: plano de planta y alzada 14.0.

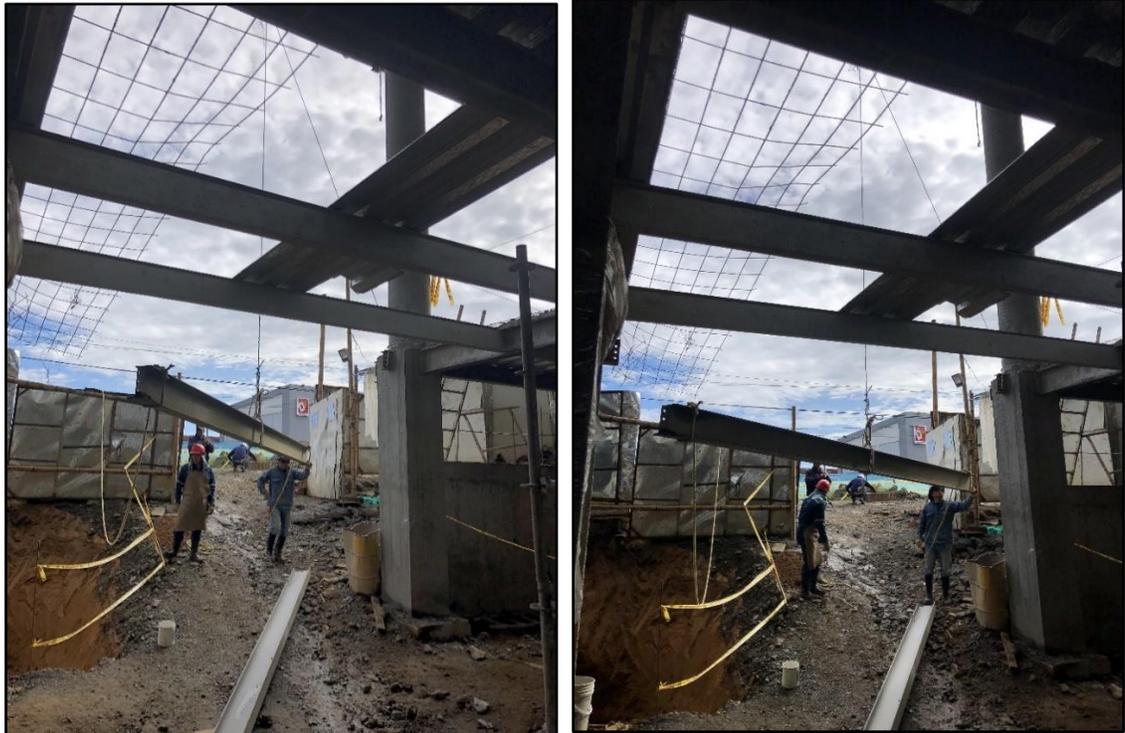
Figura 8. Instalación de vigas. Fuente: tomada por el pasante.

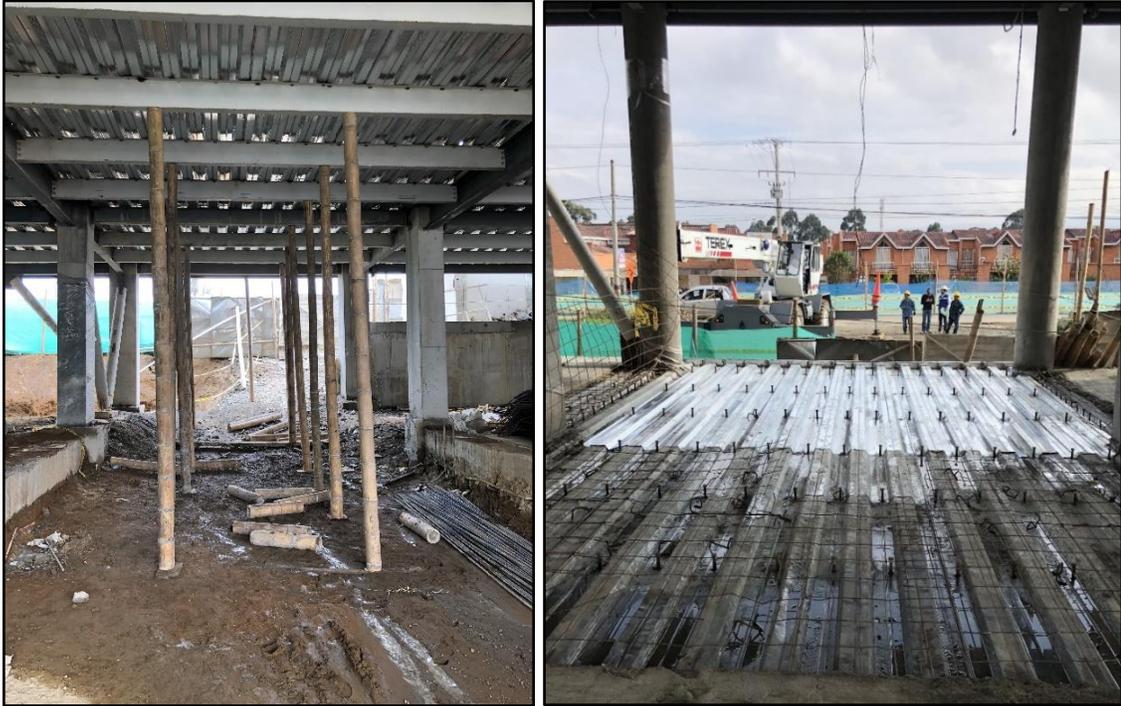
Una vez fijadas las vigas se procedió a instalar las láminas de Steel deck con sus respectivos pasadores de cortante, en la losa existente se había dejado malla electrosoldada sobresaliendo más de 40 cm, lo suficiente para poder traslapar las mallas de la losa faltante. Posteriormente se instaló el acero de refuerzo, el cual es una malla electrosoldada con separaciones de 15cmx15cm y un diámetro de 7.5mm. Los traslapos entre mallas son de 30cm y se fijan con alambre de amarre para que queden fijas a las mallas de la losa ya existente. Las vigas se refuerzan con tacos de guadua para ayudar a soportar el peso del acero y del concreto; este apoyo se hizo con el objetivo de controlar las deflexiones en las vigas mientras se adquiría la resistencia de la losa porque el sistema funciona en conjunto con las vigas y la losa ya terminada.

Figura 9. Soporte para la losa y Lamina Steel Deck. Fuente: tomada por el pasante.

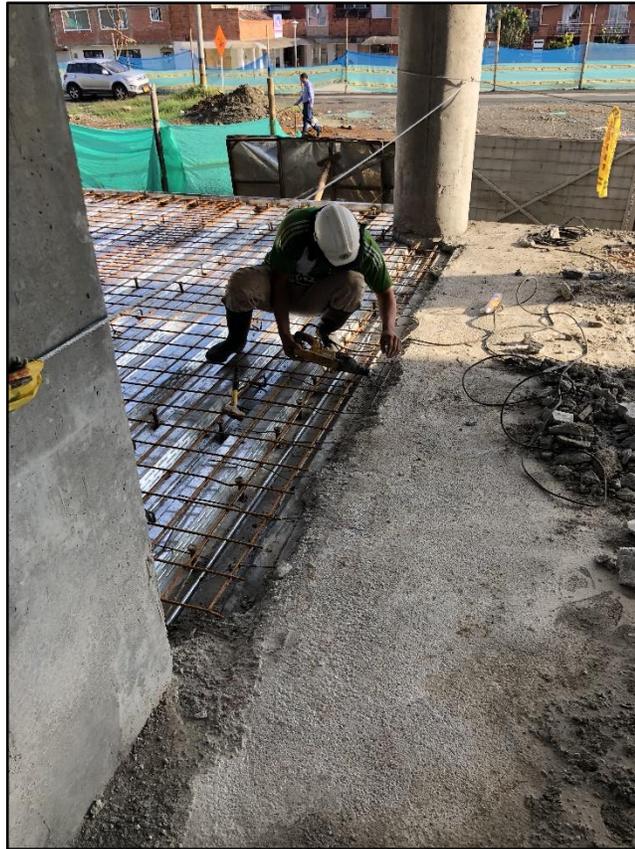
Adicionalmente, para garantizar el buen funcionamiento de la estructura, se anclaron acero #3 a la losa existente con una longitud aproximada de 60 cm; el anclaje se hizo con Sika anchorfix y se garantizó una perforación de 10 cm que se anclaba el acero al concreto viejo, este epóxico sirve para anclar acero nuevo al concreto ya existente.

Figura 10. Perforación para anclajes. Fuente: tomada por el pasante.

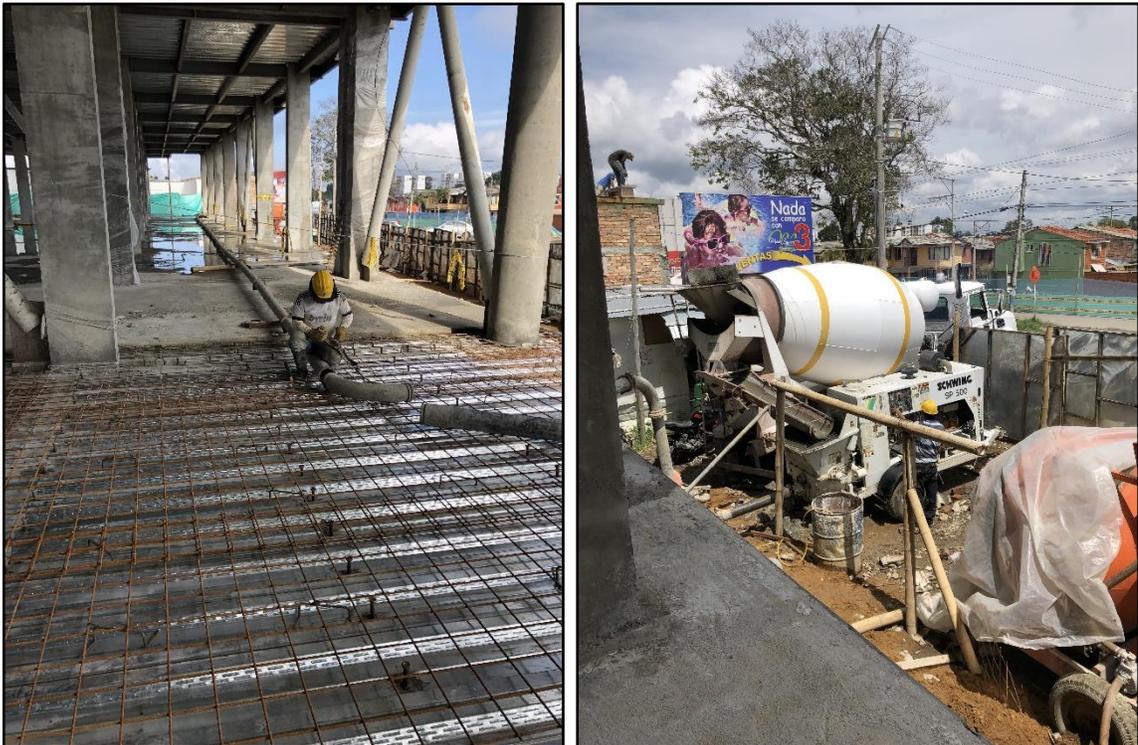
Para garantizar el espesor de la losa se tiemplan hilos con una altura definida respecto a las laminas steel deck, al final del vaciado esta altura debe reducirse en 12 cm correspondiente a la altura de la losa. Se armo la tubería para la fundición, en la cual no hubo necesidad de desarmar porque el área de la losa era pequeña y fácilmente se podía esparcir el concreto

manualmente. La autobomba quedo situada cerca a la entrada principal de la obra para facilitar la entrada y el vaciado del mixer, tambien se preparo una lechada que se bombeo antes de vaciar el concreto para purgar la tuberia y que no se tape con el concreto, la lechada consta de cemento, agua y arena, obteniendo una mezcla bastante fluida que pasa con facilidad por la tuberia.

Figura 11. Armado de tubería, autobomba y mixer con concreto premezclado. Fuente: tomada por el pasante.

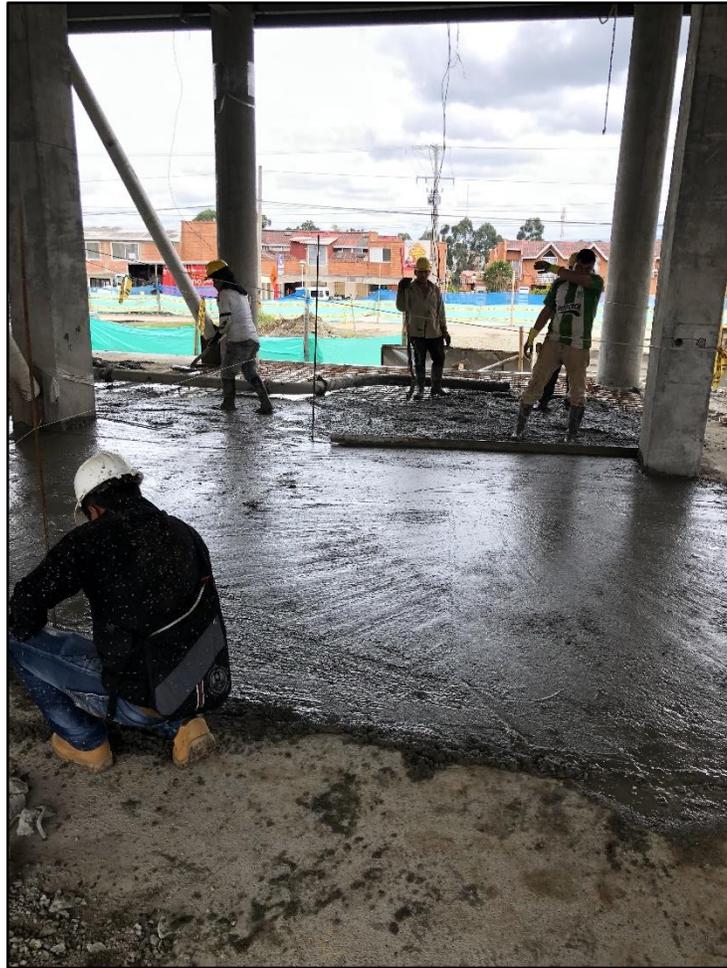
Se bombea la lechada y se vierte la mezcla de concreto en la tolva de la bomba, a mitad de la fundición se mide el asentamiento y se toman 6 cilindros para ensayarlos a la compresión. El concreto que fue colocado en la losa se vibró con un vibrador eléctrico de aguja para quitarle los vacíos de la mezcla quedando homogénea, luego con un codal se va dando nivel a la superficie y se mide la altura respecto al hilo templado. Finalmente se hace un platachado para dejar la superficie plana y lisa.

Figura 12. Platachado de la superficie de losa. Fuente: tomada por el pasante.

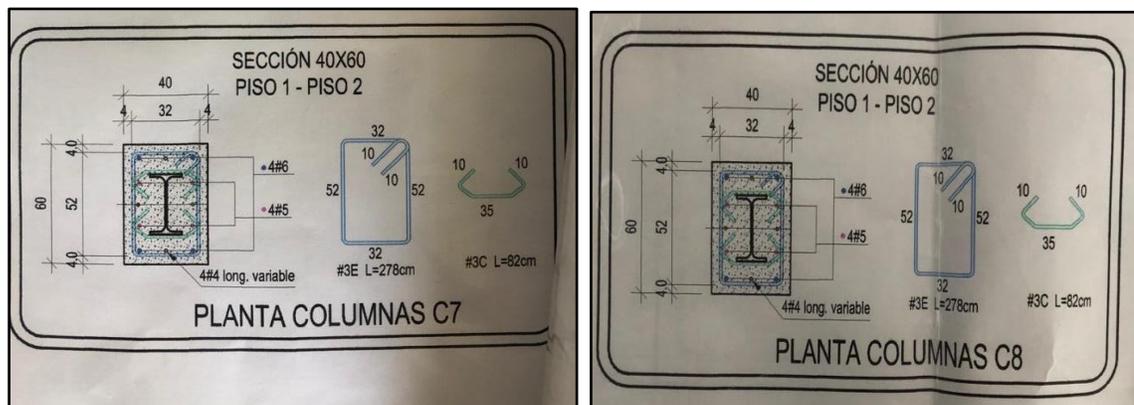
Se realizó la supervisión de la colocación del refuerzo de acero correspondiente a columnas tipo C7 y C8, los cuales consta de 4 varillas #6, 4 varillas #5 y 4 varillas #4 con longitud variable. Los estribos están dispuestos por varillas #3 separados cada 10 cm, adicionalmente se refuerzan las columnas con varillas #3 dispuestas en C cada 10 cm. Los ganchos de los estribos se iban alternando para permitir una buena distribución del concreto en las columnas al momento de ser fundidas. Esta actividad se ejecutó en dos fases, primero se armó, se encofro y se fundió las columnas del primer nivel y segundo se procedió con las columnas del segundo nivel.

Figura 13. Columna tipo C7 y tipo C8. Fuente: tomada por el pasante.

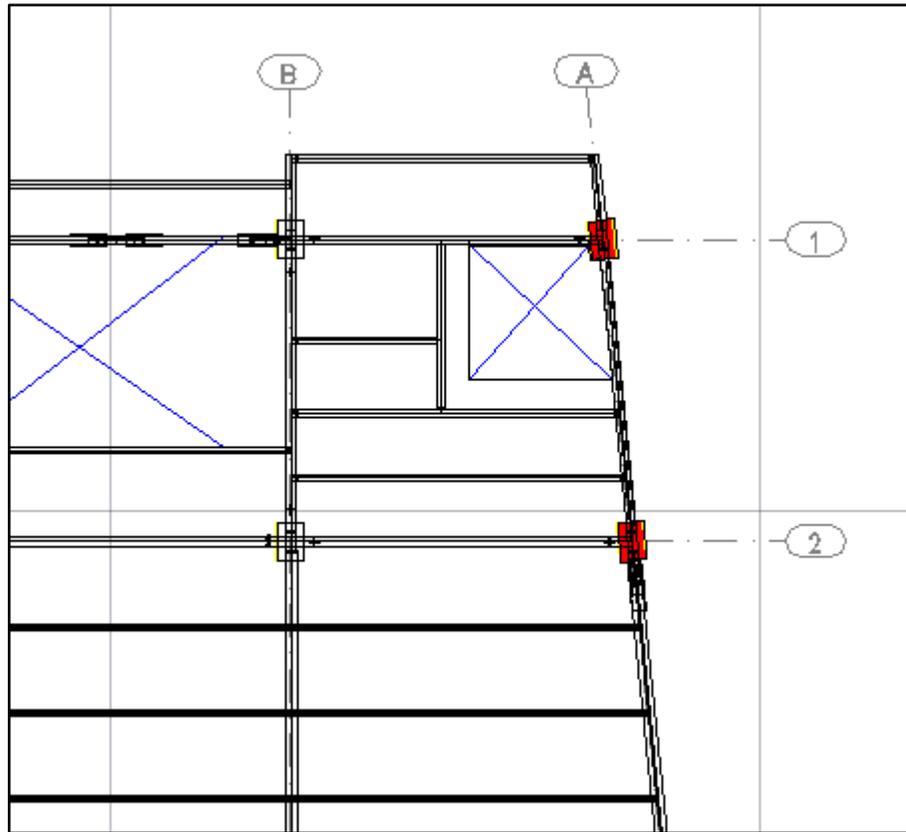
Figura 14. Localización de columnas tipo C7 y C8. Fuente: tomada por el pasante.

El siguiente cálculo corresponde al volumen de concreto empleado para la fundición de 4 columnas situadas en los ejes A1 y A2 como se muestra en la figura 14, fundiendo un total de cuatro columnas entre los piso 1 y 2 con una sección de 0.4x0.6.

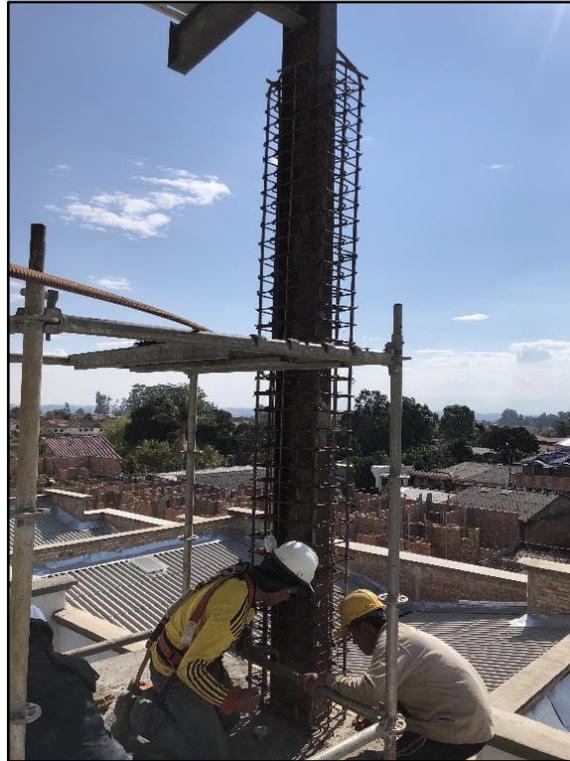
Figura 15 Colocación del refuerzo tipo C8. Fuente: tomada por el pasante.

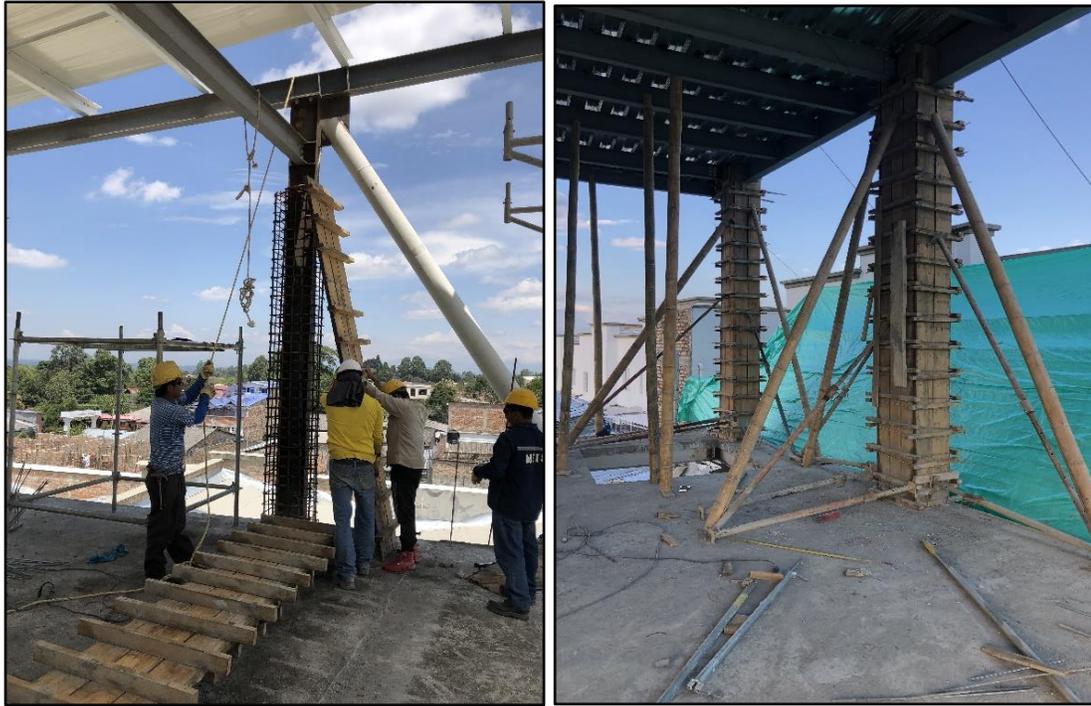
Una vez verificada la correcta posición de los aceros según los planos del diseño estructural, se procede con el cimbrado y encofrado de las columnas, el cual consiste en ubicar la posición de la formaleta y dejarlo marcado con un mineral rojo en la losa. La formaleta empleada en las columnas fue de madera y se rocío con ACPM para garantizar que la madera no se adhiera con el concreto al momento de desencofrar.

Figura 16. Encofrado de columnas. Fuente: tomada por el pasante.

Como se puede observar el encofrado de las columnas estaba apoyados en tres puntos de la formaleta para que al momento de colocar el concreto quede con la forma adecuada y no se presenten pandeos, adicionalmente en la losa se anclaron pedazos de varilla para sostener los bastidores y tacos de guadua; el encofrado estaba reforzado con tornillos cada 50 cm que cruzaban y amarraban los lados de la formaleta proporcionando un mejor confinamiento entre los elementos de madera. Una vez terminado el encofrado se aploma todas las formaletas con las columnas del primer nivel para garantizar la verticalidad y alineación de las columnas. Es muy importante realizar el seguimiento y plomado de columnas para que haya continuidad en toda la estructura. Este procedimiento se realiza lanzando pesas atadas a la formaleta con una distancia determinada, restando el ancho de la formaleta se mide la misma distancia entre el plomo y la columna base.

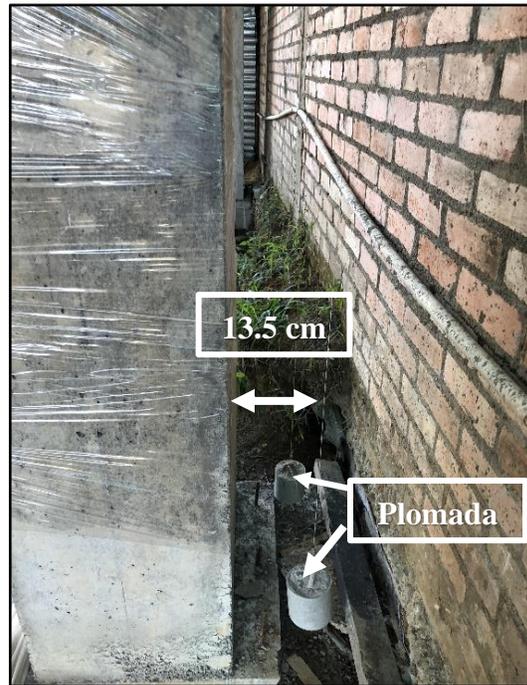
Figura 17. Aplomado de formaleta. Fuente: tomada por el pasante.

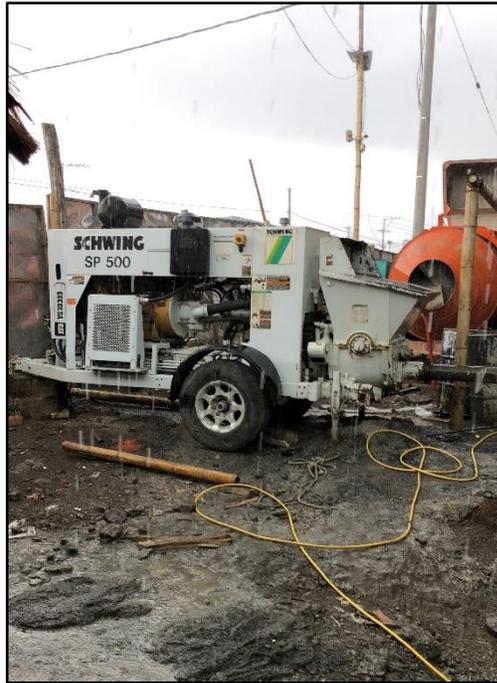
Para la fundición de las columnas en ambas ocasiones se utilizó concreto premezclado y bombeado de 4000 psi. En las cuatro columnas se utilizó un total de 4 m³. La posición de la autobomba fue la más cercana a la entrada principal de la obra por facilidad de acceso del Mixer, la bomba es cebada con una lechada muy fluida de agua y cemento para que al bombear el concreto no se quede pegado a los bordes de la tubería. En las columnas del segundo piso se colocaba el concreto en un bugui y se vaciaba con baldes por encima del encofrado, se vibró con un vibrador eléctrico de aguja por un lapso corto de tiempo por recomendación del proveedor del concreto y para evitar segregación de la mezcla.

Figura 18. Bombeo de concreto. Fuente: tomada por el pasante.

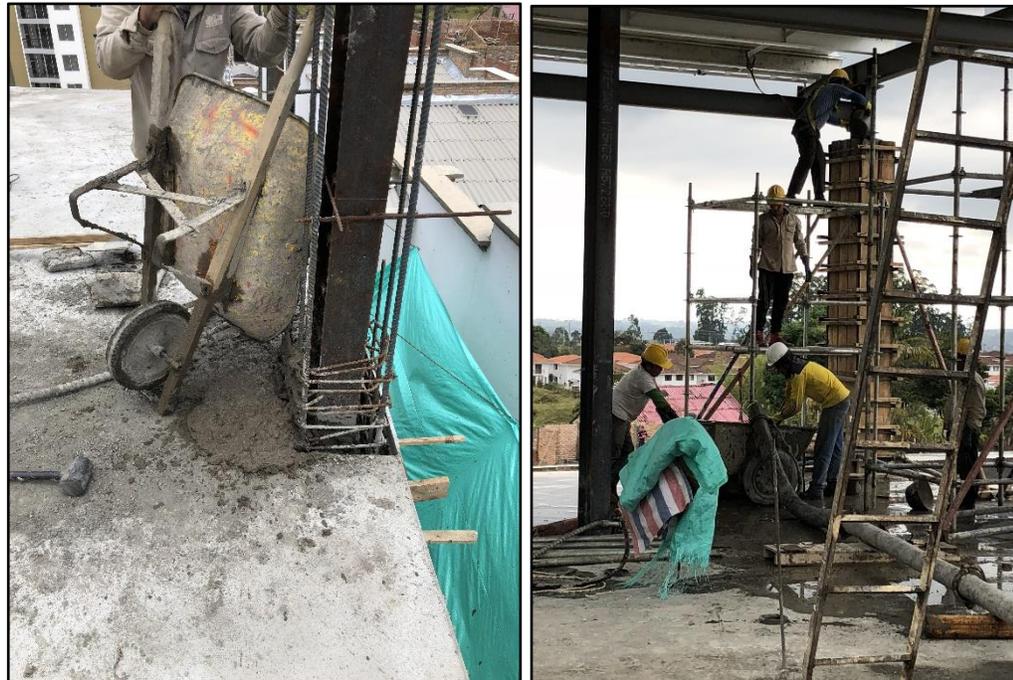
Figura 19. Fundición de columna. Fuente: tomada por el pasante.

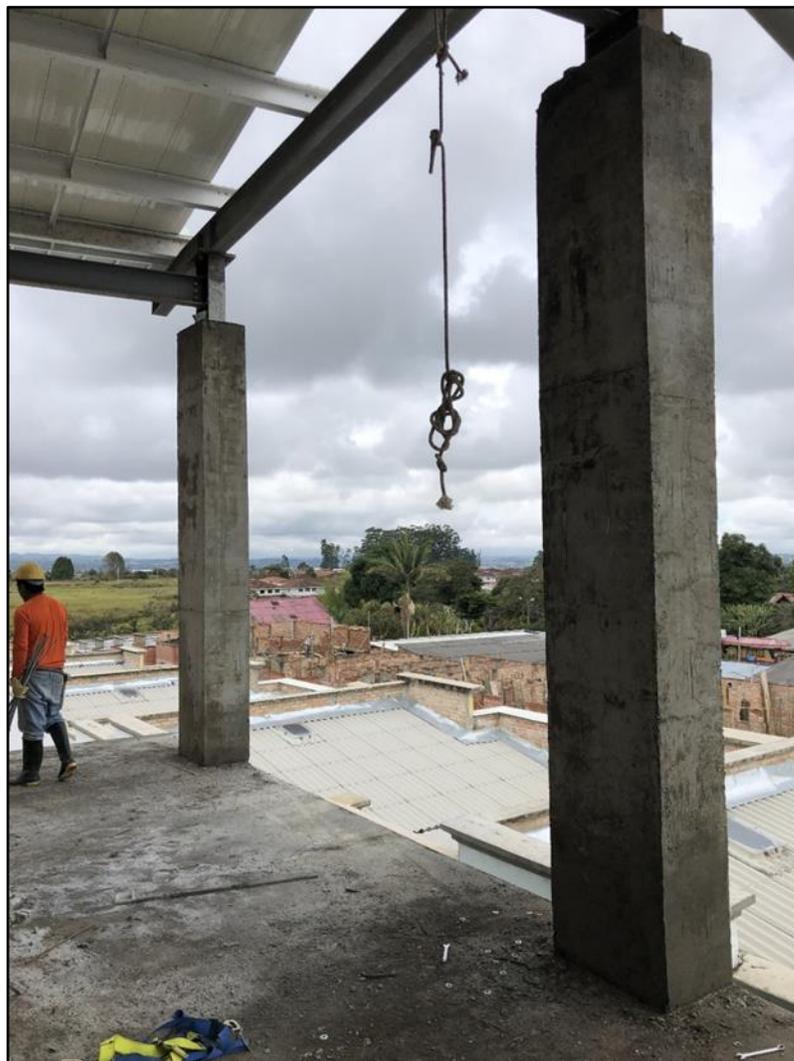
Por último se desencofro después de 24 horas y se continuó con el curado de las columnas por aproximadamente 7 días. El curado se hizo de forma manual, colocando a un obrero a rociar agua con una manguera al menos 3 veces al día. Anteriormente se envolvían las columnas con un plástico para no perder humedad y al final obtener un mejor curado; con una buena supervisión se puede obtener muy buenos resultados en el curado manual, pero debe hacerse de forma constante y por lo menos tres veces al día, durante 7 días.

Figura 20. Desencofrado de columnas. Fuente: tomada por el pasante.

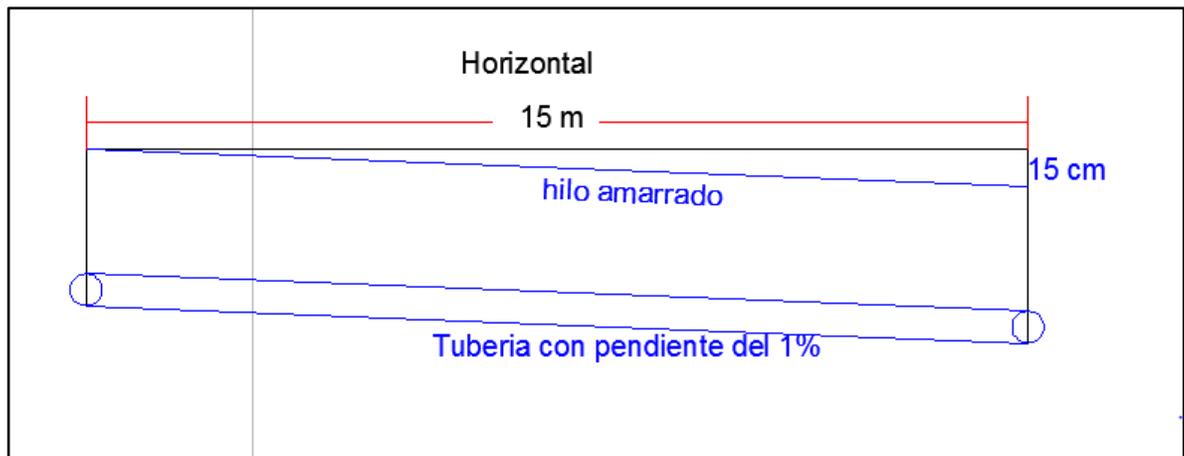
Esta actividad comenzó definiendo y verificando la pendiente que iba a tener la tubería, se realizó el monte de dos varillas con una distancia horizontal entre ellas de 15 metros, en este caso la pendiente es del 1%, por lo tanto el desnivel entre varillas fue de 15 cm; para fijar este desnivel primero se pasó el mismo nivel entre las varillas empleando una manguera, la cual contenía agua para marcar exactamente el mismo nivel entre ellas, desde esa marca se midió el desnivel correspondiente a 15 cm y de esa forma se obtuvo una pendiente del 1%, seguido se amarró un hilo entre las varillas con el respectivo desnivel y se instaló la tubería en una excavación de aproximadamente 50 cm de ancho y 100 cm de altura, en la cual se mantuvo la altura constante respecto al hilo porque este ya tenía la pendiente requerida; finalmente se verificó que toda la excavación estuviera a la misma altura respecto al hilo y se procedió a colocar la tubería en cada excavación.

Figura 21. Esquema de desnivel para tubería

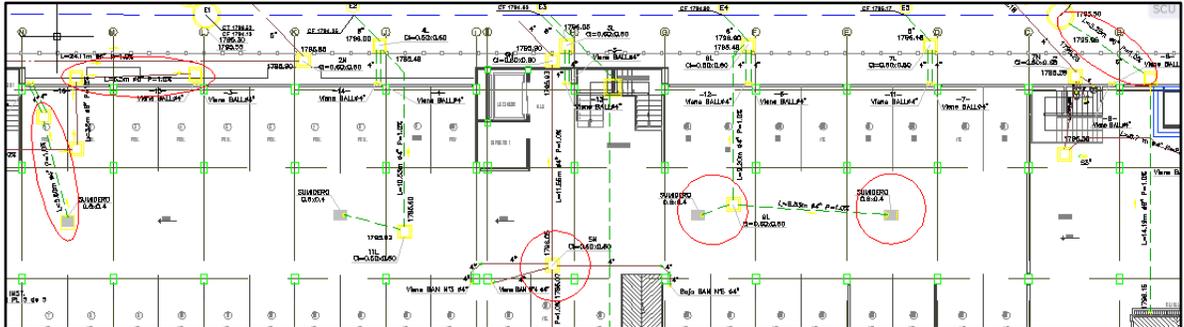
Figura 23. Localización de cajas, tuberías y sumideros. Fuente: planos hidrosanitarios

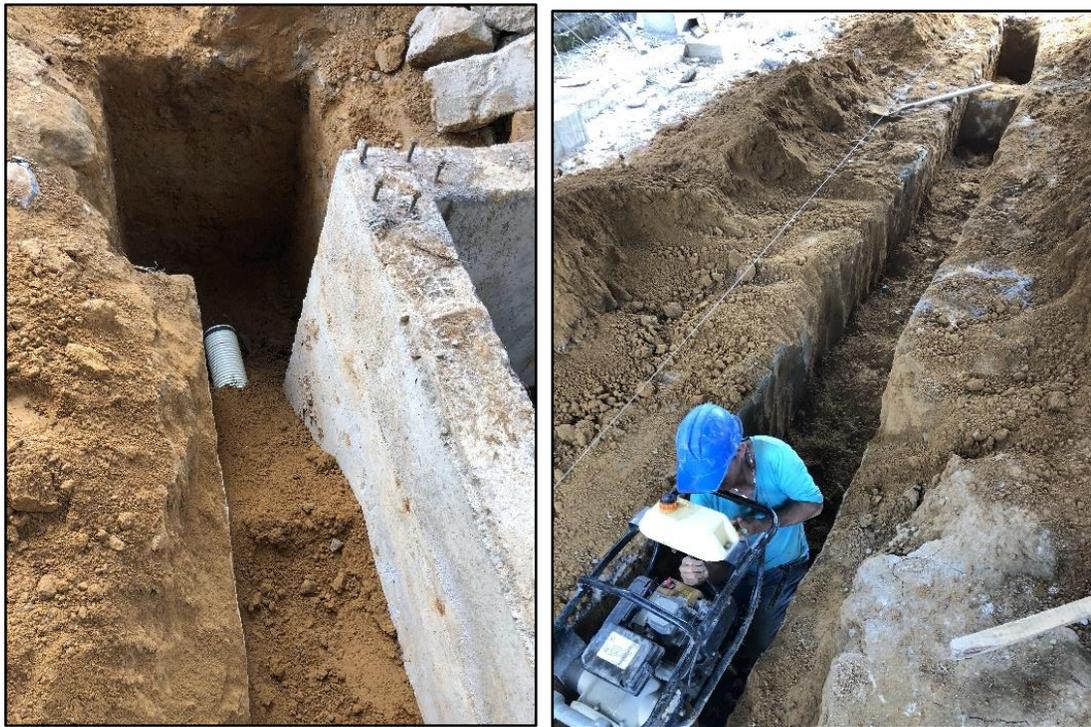
El relleno de la zanja fue hecho con el mismo material excavado, cuidándolo para que no ganara humedad y su compactación fuera más fácil; como el suelo va a estar sometido a constante flujo vehicular se decidió compactarlo en capas de aproximadamente 20 cm porque el semisótano funcionara como parqueadero del centro comercial, el equipo empleado fue un compactador vertical con un motor a gasolina de 6.5hp, equipo ideal para compactar excavaciones destinadas a instalaciones de tubería debido a su facilidad de

Figura 24. Excavación y relleno de zanjas y compactación de relleno. Fuente: tomada por el pasante.

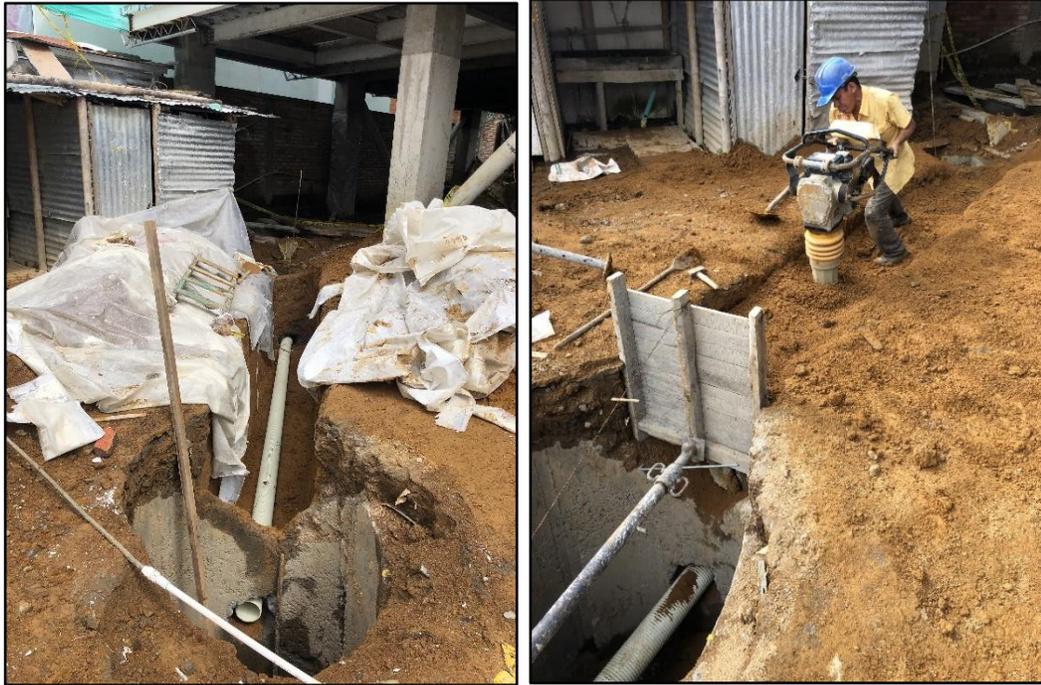
Figura 25. Excavación e instalación de tubería. Fuente: tomada por el pasante.

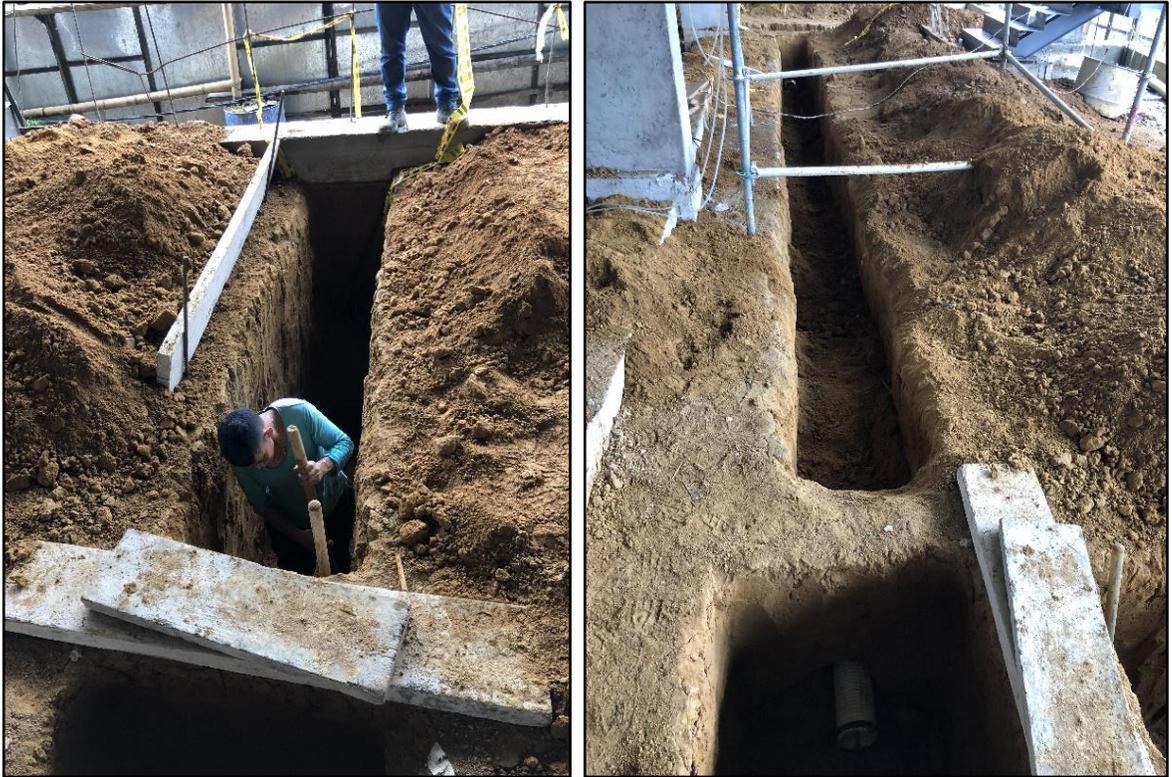
Las excavaciones siguientes fueron realizadas en los ejes L-P en donde el ancho promedio fue de 50 cm con alturas y pendientes variables debido a detalles de construcción y principalmente porque la tubería de red eléctrica del condominio Monserrat pasaba cerca de la tubería sanitaria y pluvial; adicionalmente se dio conocimiento al diseñador hidráulico y se dio como solución aumentar las pendientes.

Figura 26. Excavación e instalación de tubería. Fuente: tomada por el pasante.

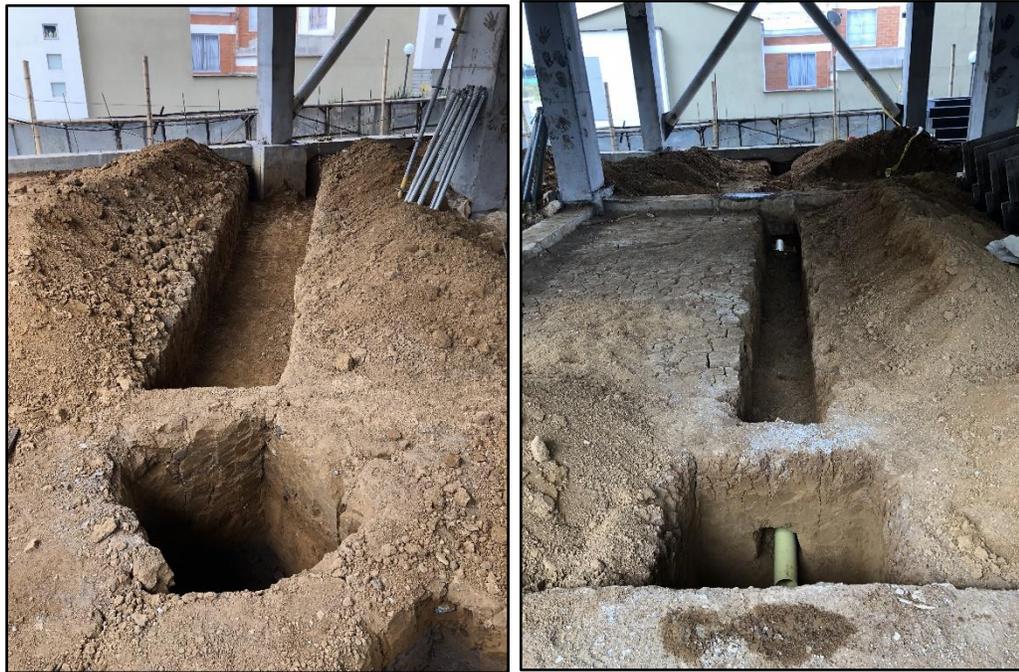
Figura 27. Excavación e instalación de tubería. Fuente: tomada por el pasante.

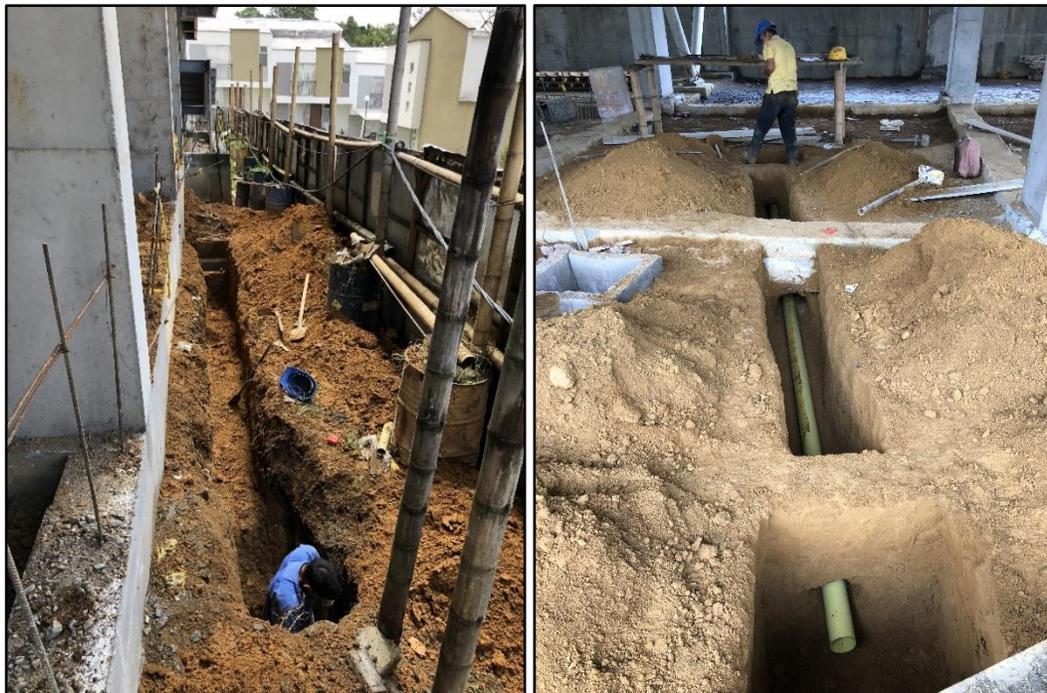
Figura 28. Excavación e instalación de tubería. Fuente: tomada por el pasante.

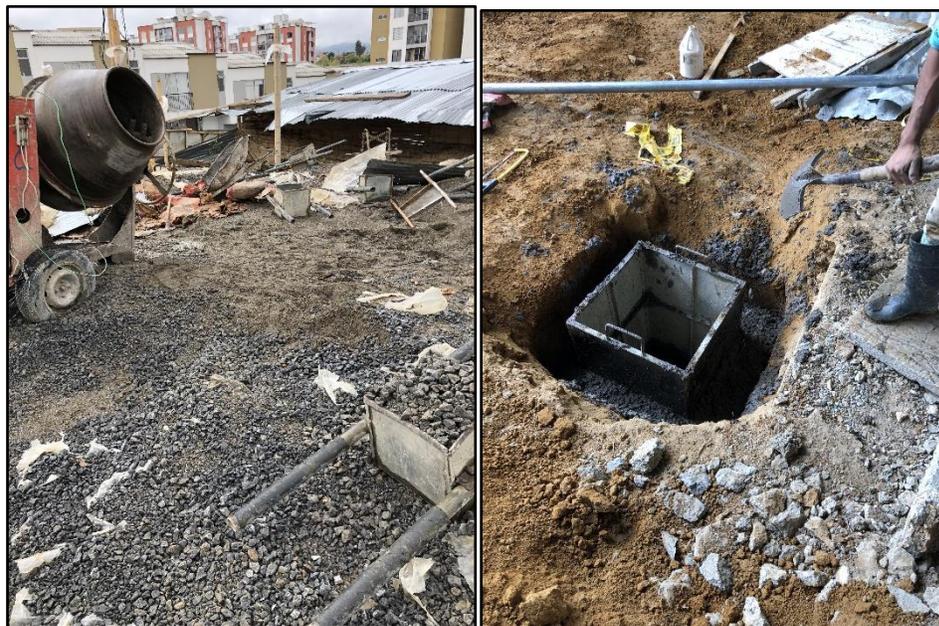
Finalmente se verifico la excavación de las cajas para garantizar que al momento de fundir las paredes tengan 10 cm de espesor y cumplan con el diseño planteado. En este caso las excavaciones fueron de 80cmx80cm, quedando las cajas de 60cmx60cm al momento de fundir las paredes en concreto.

La preparación del concreto se hizo en obra con mezcladora de 1 ½ sacos de cemento con motor eléctrico porque toda la obra contaba con energía eléctrica. Las proporciones en volumen empleada fue 1:2:3 correspondiente a un concreto estructural y la mezcla se llevó en bugui hasta cada caja.

Figura 29. Mezcla de concreto 1:2:3 y fundición de cámaras. Fuente: tomada por el pasante.

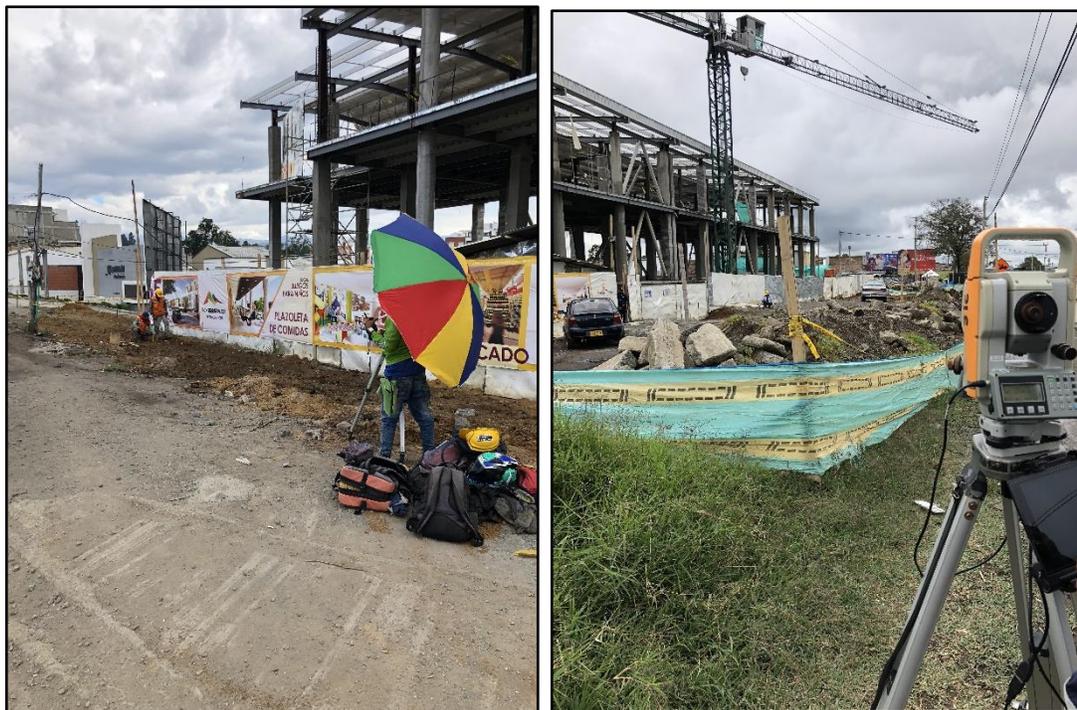
Figura 30. Amarre levantamiento topográfico. Fuente: tomada por el pasante.

El levantamiento topográfico comenzó amarrando la estación total a mojoneros localizados al interior del Condómino Monserrat referenciando el equipo con coordenadas y cotas del terreno. Una vez amarrada la estación, se hizo un traslado a un punto delta auxiliar con mejor visualización y facilidad para el levantamiento de borde losa para la fachada frontal. Así mismo se realizó un cambio con un punto delta auxiliar dentro de la edificación para tomar lecturas de cara columnas de pasillos y borde losa laterales y posteriores.

Para la ubicación y planeación del monte de fachada, fue necesario un levantamiento topográfico con precisión de los detalles en sitio de la obra, esta actividad se realizó con el fin de tener precisión en los volúmenes salientes o flotantes de la fachada con respecto al borde losa y en el interior para observar la posición de las cara-columnas en los pasillos del centro comercial.
