**INTERVENCIÓN COMO AUXILIAR DE INGENIERÍA EN LA CONSTRUCCIÓN
DEL CENTRO COMERCIAL “MONSERRAT PLAZA”**

**INFORME FINAL DE TRABAJO DE GRADO (PASANTÍA)
EN LA CONSTRUCCION DEL CENTRO COMERCIAL MONSERRAT PLAZA**

**PRESENTADO POR:
JHONNY FERNEY GOMEZ NARVAEZ**

**UNIVERSIDAD DEL CAUCA
FACULTAD DE INGENIERÍA CIVIL - PROGRAMA INGENIERIA CIVIL
DEPARTAMENTO DE CONTRUCCION
POPAYÁN, ENERO 2019**

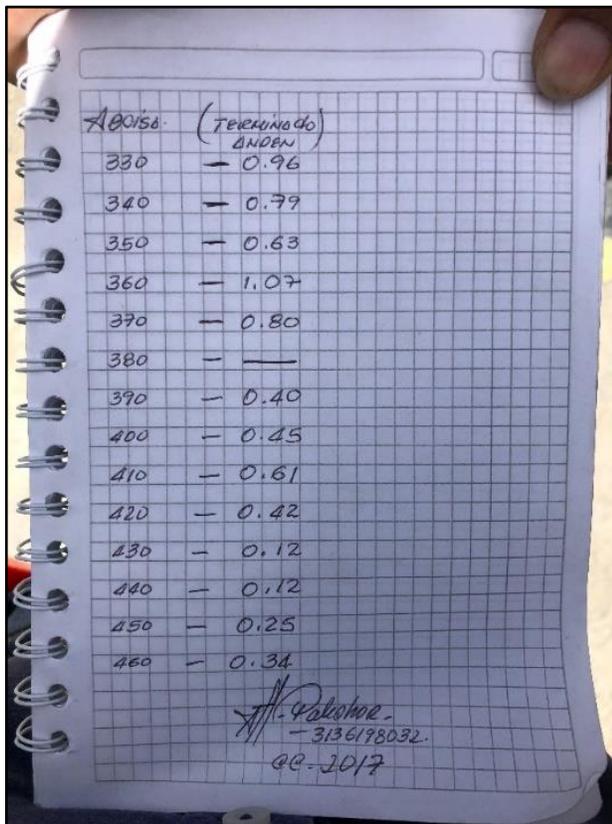
Figura 31. Niveles de andén terminado. Fuente: tomada por el pasante.

Se solicitaron los anteriores niveles en estacas puestas por movilidad futura y se procedió a pasar la altura de corte de suelo con nivel de precisión, las estacas estaban situadas para marcar el eje de vía, por lo tanto se fijaron las anteriores cotas a una distancia de 3.3 metros medida perpendicularmente al eje de la vía correspondiente a 3 metros de calzada y 0.3 metros dentro del andén, los niveles se definieron por cada 10 m de longitud horizontal porque las alturas de corte eran variables debido a la topografía del terreno. Por cada abscisado se amarraron hilos para excavar el nivel necesaria y poder cumplir con la profundidad de tubería especificada por la empresa movistar; el volumen excavado fue de 70.93 m³.

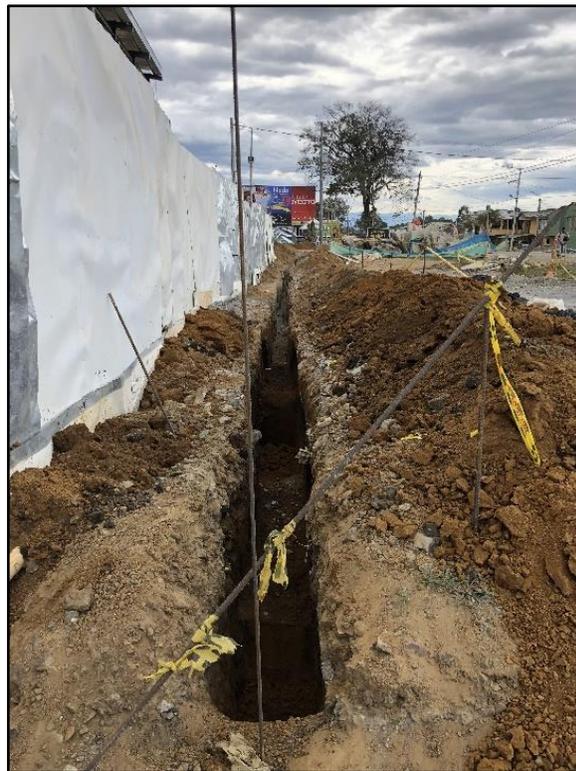
Figura 32. Excavación para tubería de telefonía. Fuente: tomada por el pasante.

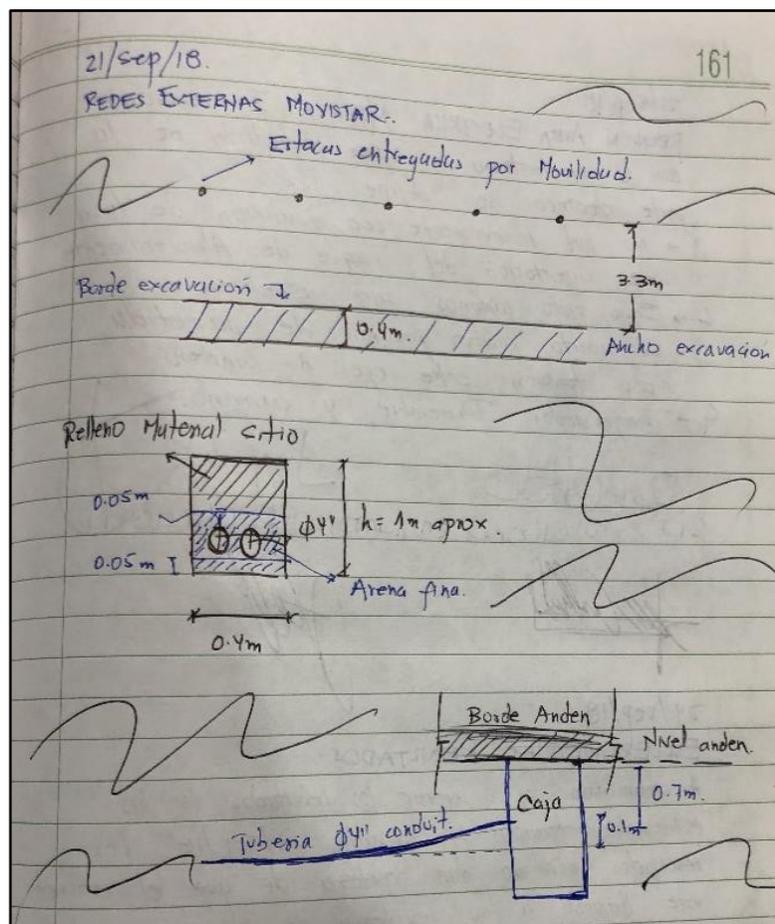
Adicionalmente la tubería cuenta con una cama de arena de 5 cm por debajo y por encima, todos estos detalles fueron plasmados y firmados en bitácora del ingeniero residente de la obra por parte de la empresa movistar.

Figura 33. Diseño sugerido por Movistar, bitácora de obra. Fuente: tomada por el pasante.

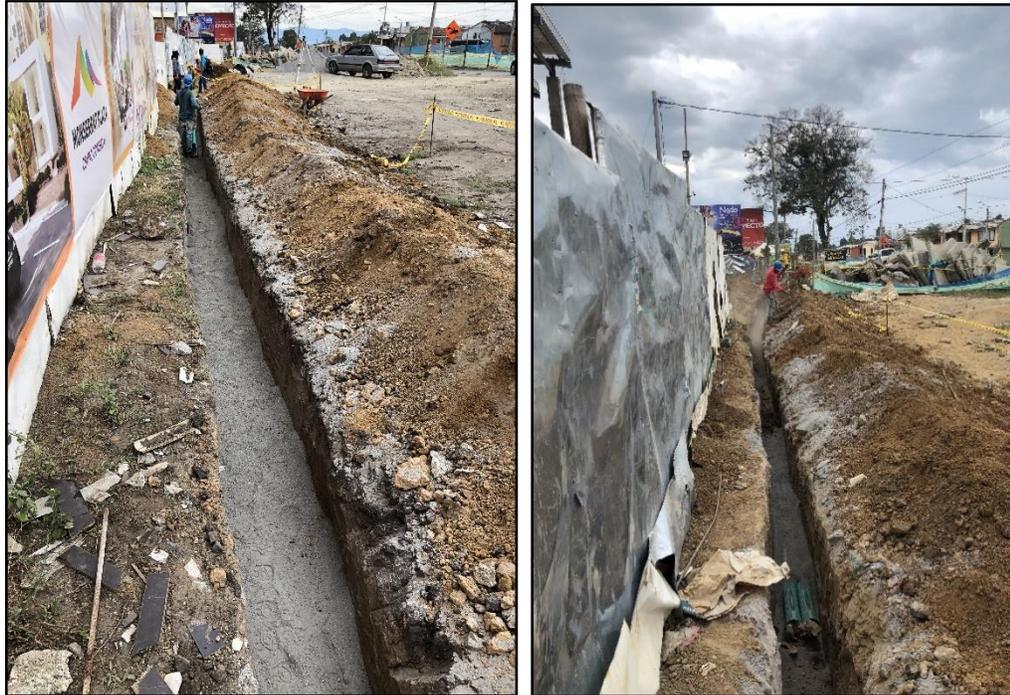
Figura 34. Instalación de tubería de telefonía. Fuente: tomada por el pasante.

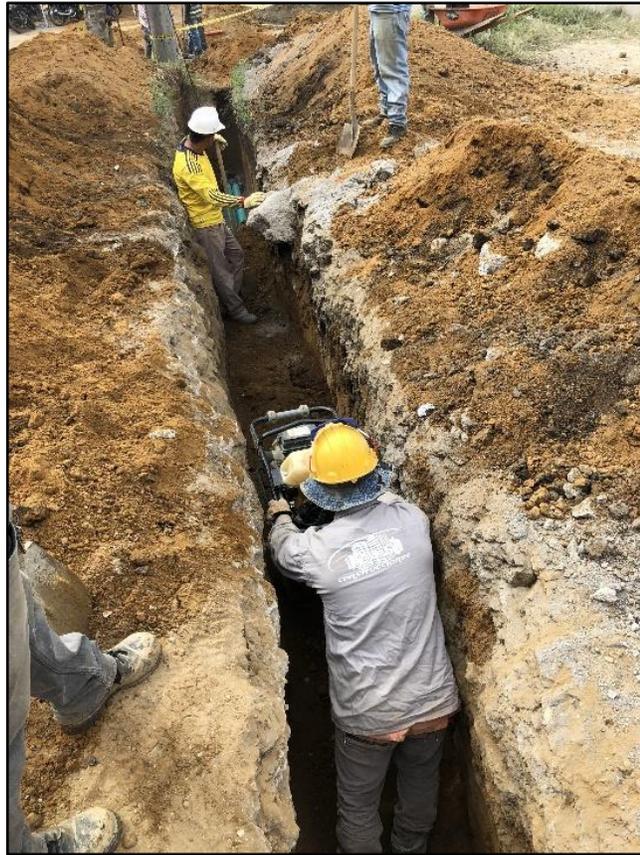
Como la tubería está por debajo del andén peatonal se decidió compactar el relleno en capas de 20 cm para prevenir asentamientos del suelo, se utilizó un equipo liviano de compactación el cual fue un compactador vertical a gasolina porque el ancho de la zanja era limitado para esta excavación; esta tubería también pasaba por la entrada principal del Condominio Monserrat y no se podía dejar sin acceso a los residentes, por lo tanto se opta por dar prioridad y dejar un espacio de 3.5 metros libres para la circulación normal de vehículos hacia el condominio, con esta decisión se pudo trabajar sin ningún inconveniente en esta zona.

Figura 35. Compactación de relleno. Fuente: tomada por el pasante.

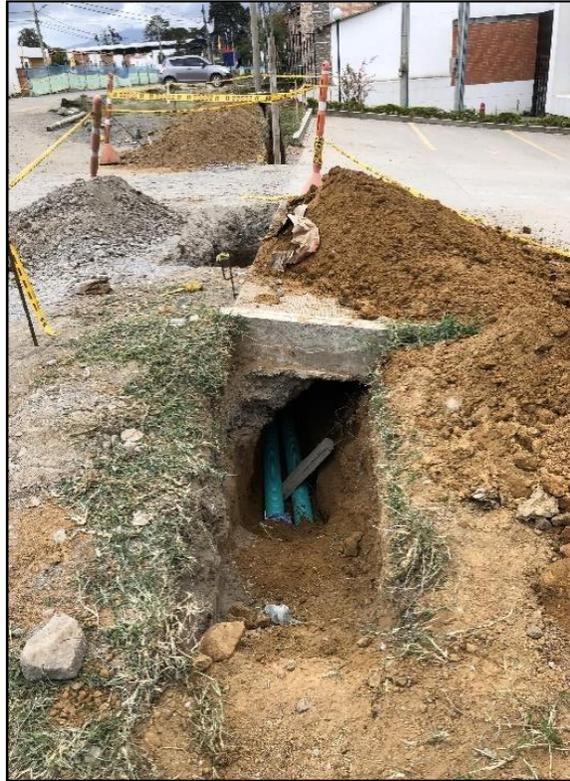
En el relleno de la entrada se deja un espesor de 10 cm para colocar una subbase granular mezclando cemento, agregado grueso de 1 ½ pulgada y agregado fino; para homogenizar el material primero se colocó en un bugui el agregado fino con el cemento y se fue pasando la mezcla de un lugar a otro, posteriormente se adicionaron las gravas y se realiza el mismo procedimiento; el agua para esta mezcla se iba colocando lentamente a medida que se iba avanzando en la compactación, no fue necesario cantidades altas de agua porque para capas granularas la humedad optima de compactación esta entre el 3% y el 5% del peso seco del material. La subbase se hizo para garantizar la estabilidad, durabilidad y buen estado de la entrada al condominio.

Figura 36. Excavación entrada de condominio. Fuente: tomada por el pasante.

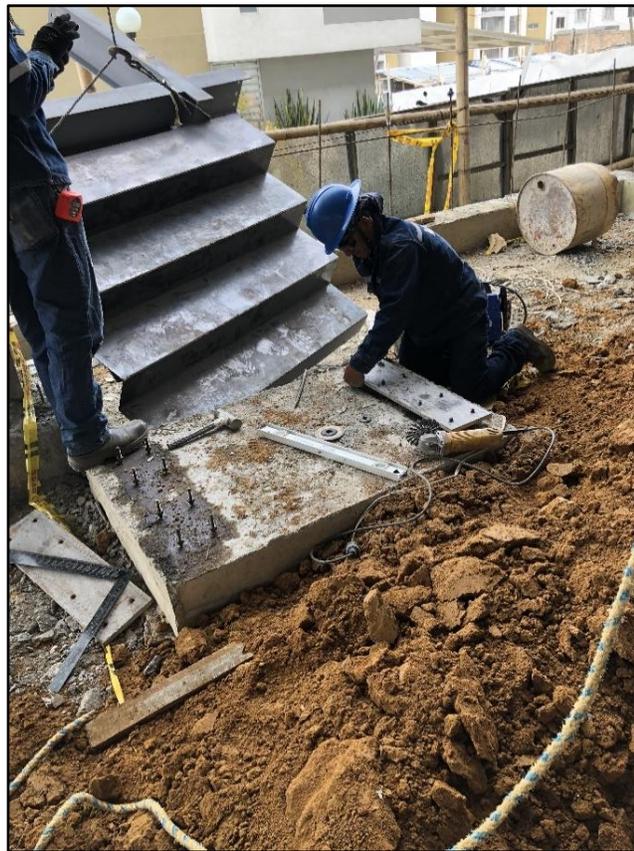
Cuando se hizo la fundición de la cimentación se dejó instalado unas platinas metálicas con 8 tornillos por apoyo, se realizó de esta forma para facilitar obtener el nivel deseado de escaleras porque se pueden subir o bajar con respecto al tornillo mediante tuercas.

Figura 37. Instalación segunda platina. Fuente: tomada por el pasante.

La primera platina se soporta sobre tuercas roscadas a los tornillos, se pasa el nivel de escaleras a la platina y con el nivel de mano se nivela el resto de la platina quedando totalmente horizontal, este mismo procedimiento se hace con la segunda platina, una vez verificado el nivel de las escaleras se procede a soldar y a instalar las demás piezas para llegar al borde de losa del primer nivel.

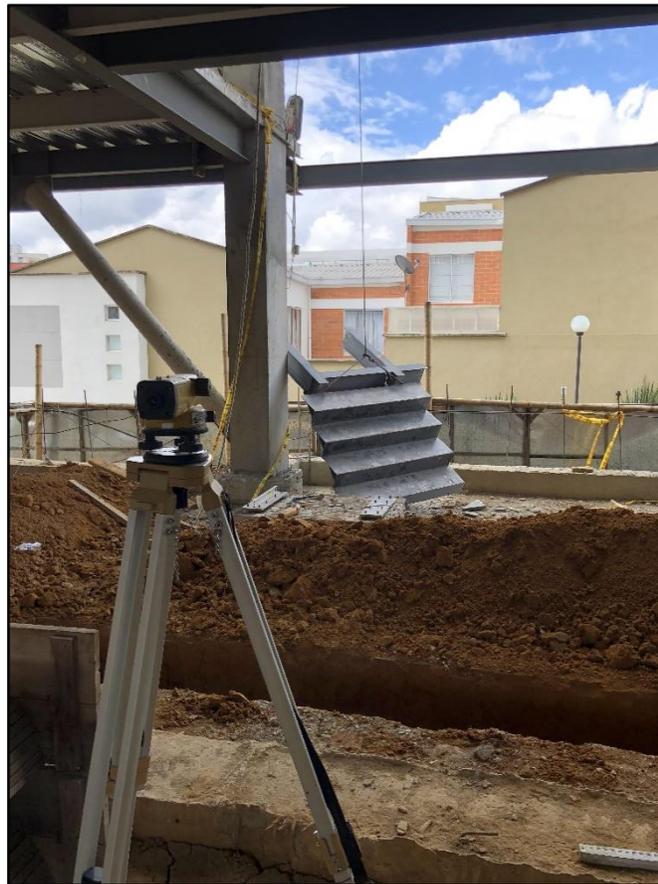
Figura 38. Nivel de escalera. Fuente: tomada por el pasante.

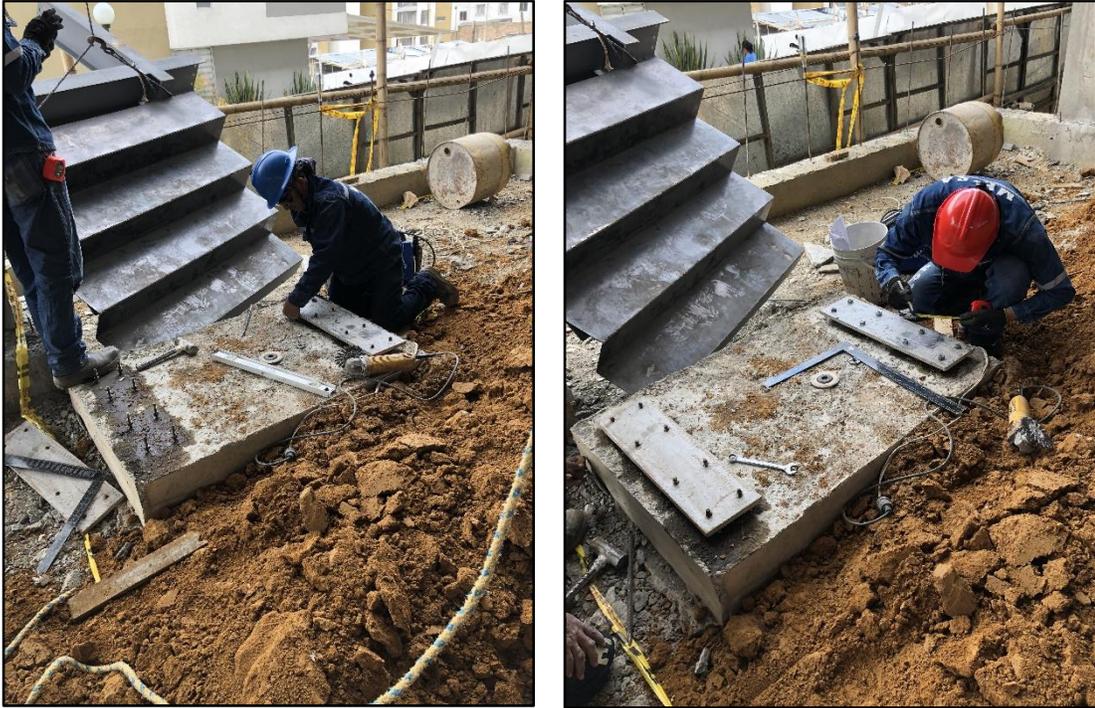
Figura 39. Nivel de escaleras. Fuente: tomada por el pasante.

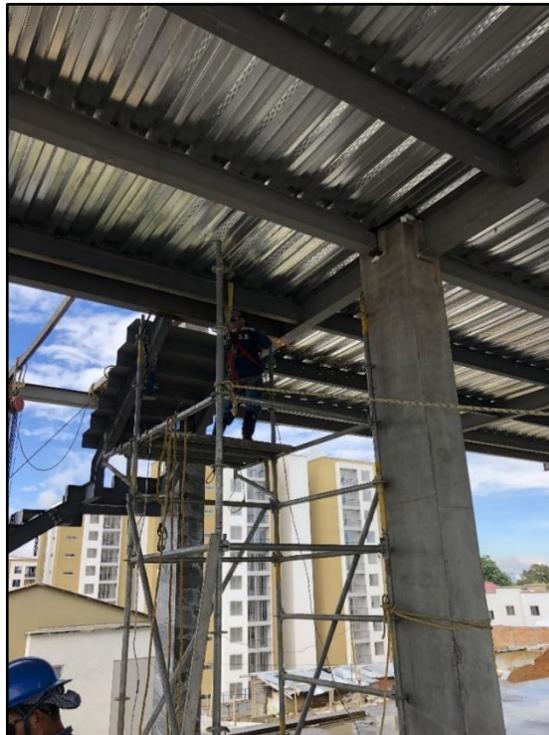
Figura 40. Fijación de escalera a viga principal. Fuente: tomada por el pasante.

En los siguientes niveles se instalan las demás piezas de la escalera. Con ayuda de la plomada, se verifico la posición respecto al borde losa de los espacios dejados para esta actividad y se fijaron con soldadura a las vigas principales de la estructura.

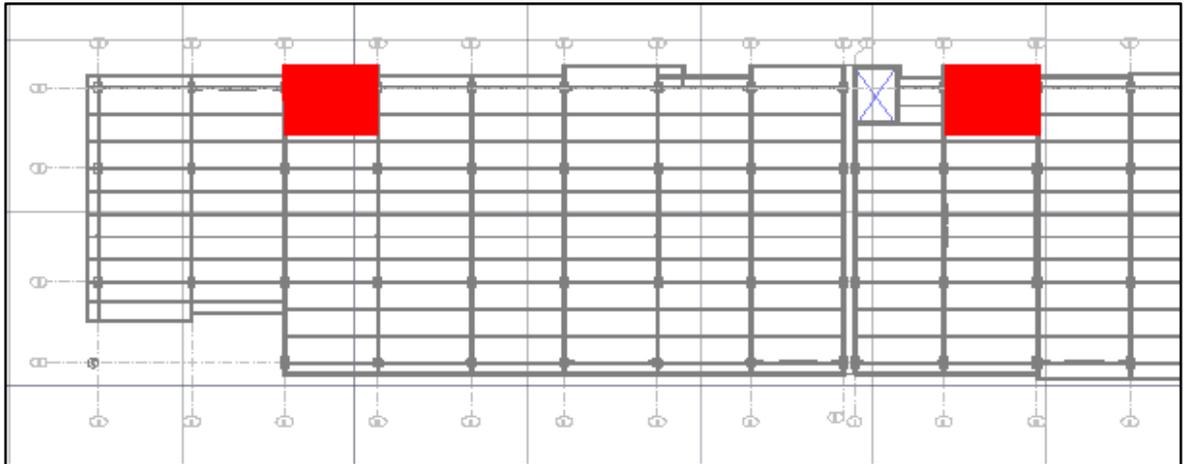
Figura 41. Localización de escaleras. Fuente: Plano de planta y alzada 14.0.

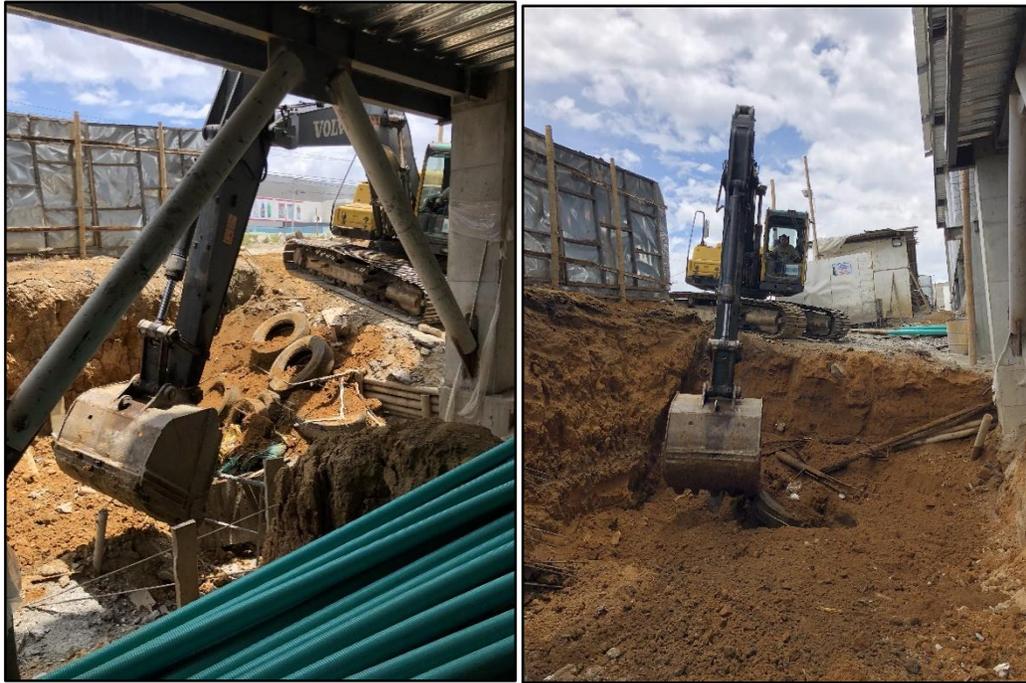
En esta actividad fue requerida una excavación para un tanque de almacenamiento de agua potable con un ancho de 4.25, largo de 6.3 y una altura de 4.5 respecto al nivel del terreno, como el nivel de ande terminado por Movilidad esta 60 cm por debajo del terreno entonces la altura máxima de excavación fue de 5.15 m. Esta actividad comienza con el alquiler de una excavadora hidráulica para realizar la excavación parcial del tanque, se vio necesaria la implementación de este equipo porque el talud del terreno existente fue estabilizado anteriormente con llantas de carros y el mismo suelo complicando así una excavación manual, además se aprovechó que la excavadora hidráulica estaba cerca de la obra porque estaba siendo empleada por movilidad futura que realizaba obras para la pavimentación de la vía aledaña; este talud fue reforzado porque anteriormente estaba el acceso principal a la obra y tenía que soportar flujo de vehículos que suministraban el material para la obra; la excavadora hidráulica empleo 3 horas encontrando suelo amarillo con llantas el cual fue transportado a botaderos en tres volquetas de 7m³. Por condiciones climáticas no fue posible el bote de todo el suelo porque la lluvia dañaba el acceso de las volquetas a los botaderos.

Figura 42. Limpieza y excavación del tanque. Fuente: tomada por el pasante.

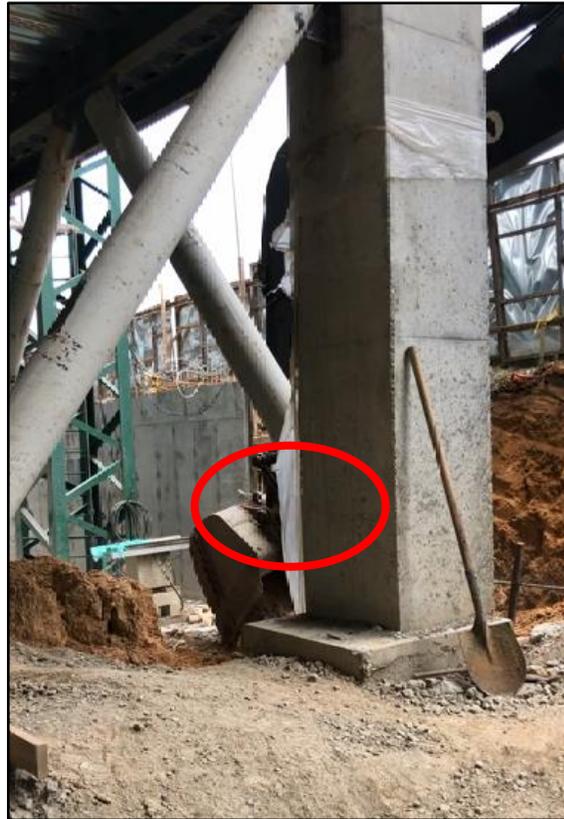
La razón principal porque no se pudo excavar todo el volumen del tanque fue porque al lado estaba la cimentación de la torre grúa, la cual todavía seguía instalada y soportada en este elemento, la recomendación del ingeniero consultor estructural fue dejar un talud con una distancia horizontal aproximadamente 1.5m para que la torre grúa no tuviera problemas de volcamiento y no se viera afectada por la excavación.

Figura 43. Cimentación torre grúa. Fuente: tomada por el pasante.

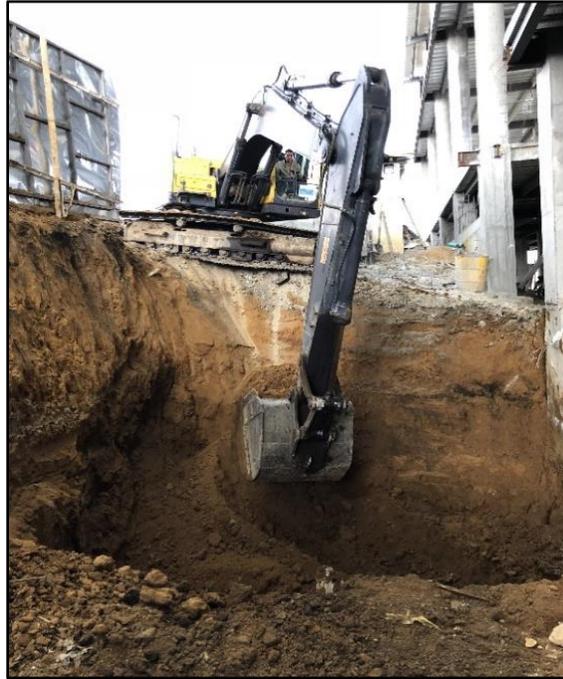
También fue necesario que el operario de la excavadora hiciera un talud para que el suelo pudiera soportarse solo y no tener inconvenientes con la seguridad de los trabajadores que continuarían excavando y perfilando el terreno de forma manual.

Figura 44. Perfilado de talud. Fuente: tomada por el pasante.

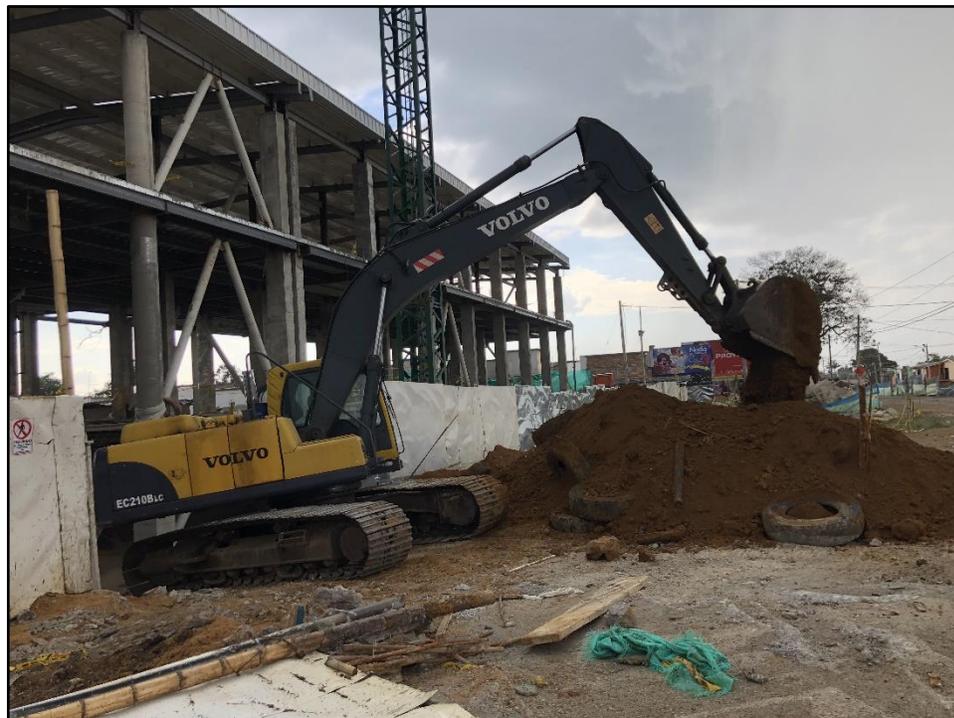
Figura 45. Excavación y limpieza de tanque. Fuente: tomada por el pasante.

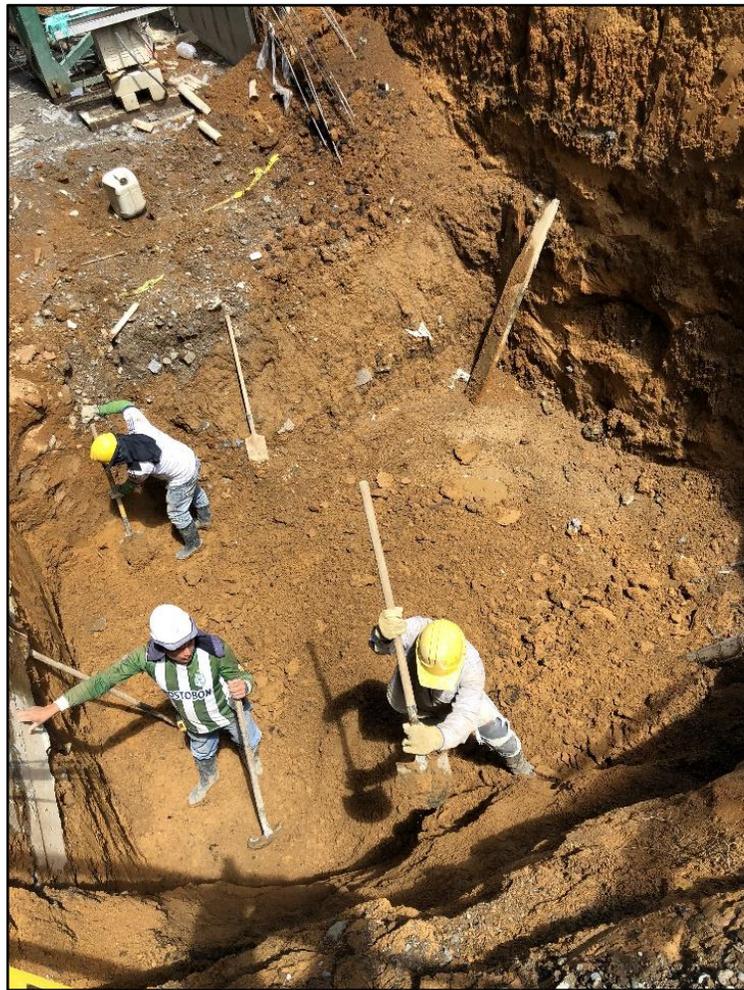
La continuación de cargue del suelo se hizo con las mismas volquetas de 7m³ y una retroexcavadora hidráulica, esta actividad se realizó en tres días porque las condiciones climáticas afectaban el acceso de las volquetas a los botaderos; de igual manera los trabajadores siguieron perfilando y excavando hasta tener el nivel deseado. El mayor obstáculo para esta actividad fue la torre grúa, la cual estaba retrasando el cronograma de excavación y por consiguiente el tanque de almacenamiento.

Figura 46. Perfilado de talud. Fuente: tomada por el pasante.

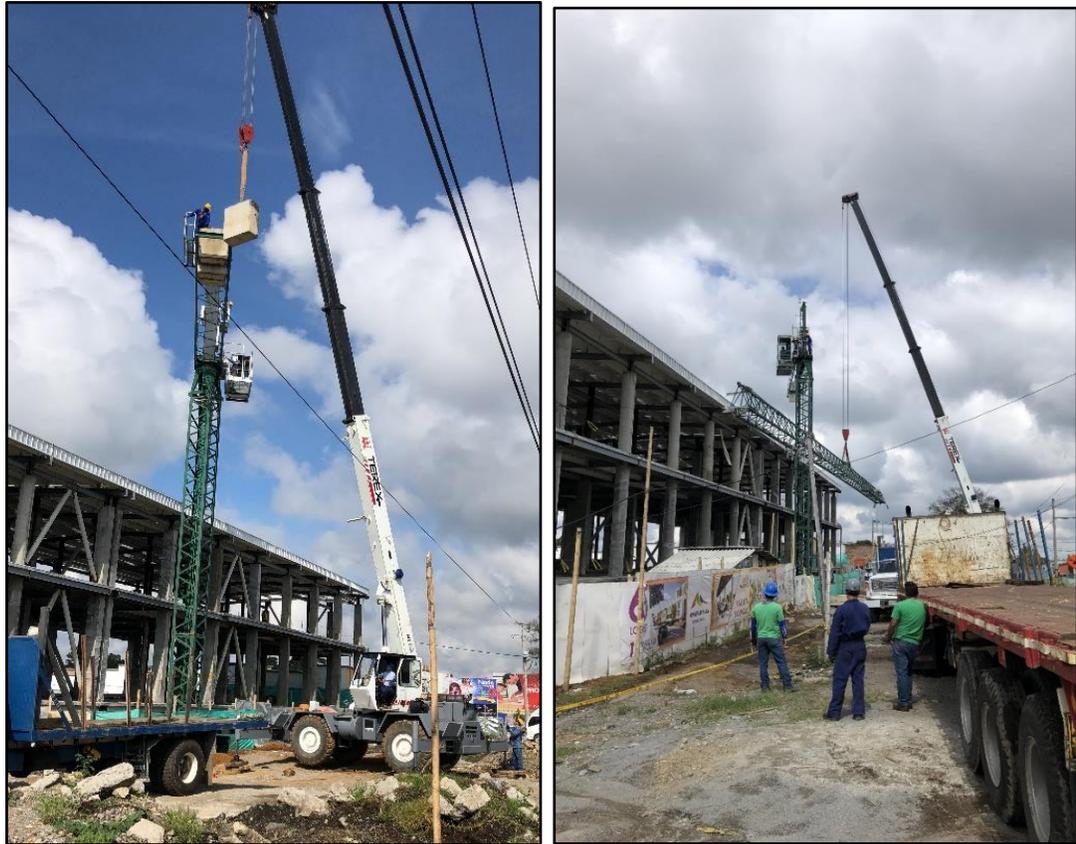
El día 18 de octubre de 2018 se realizó el desmonte de la torre grúa tardando en total 5 horas, para este proceso fue necesario una grúa móvil en la cual se iba bajando elemento por elemento de la torre grúa a medida que los trabajadores la iban desmontando.

Figura 47. Desmonte de torre grúa. Fuente: tomada por el pasante.

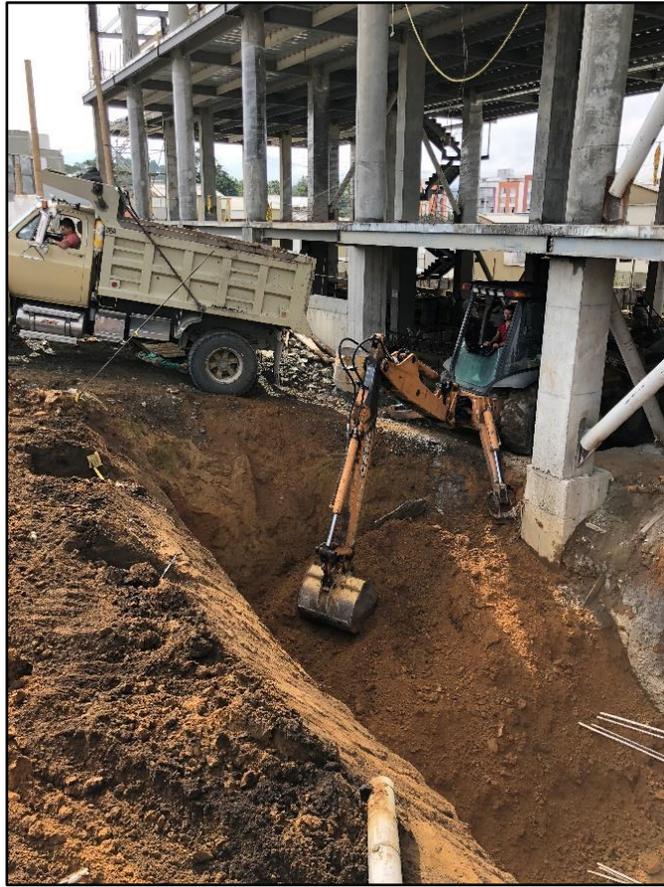
Al finalizar el desmonte de la torre grúa, se procede a trabajar y continuar con la excavación manual en los alrededores de su cimentación de la torre grúa, completando así el volumen total del tanque; el suelo excavado fue retirado con una retroexcavadora y transportado a botaderos en volquetas de 7m³, en total se emplearon 32 viajes de volquetas.

Figura 48. Extracción de material. Fuente: tomada por el pasante.

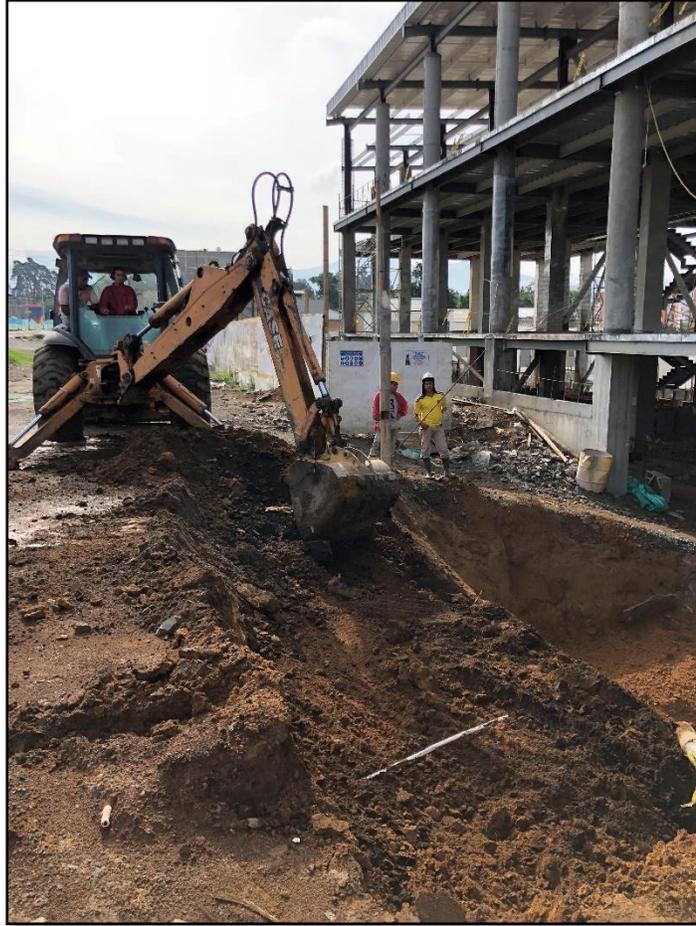
Adicionalmente para la seguridad de los trabajadores en el talud mas grande, ubicado entre los ejes I-K con el fin de quitarle peso al talud, se llego al acuerdo de cortar 50 cm verticales de suelos al talud. Se tomo esta decision porque no era posible disminuir la pendiente del talud debido a limitaciones en el espacio de la obra.

Figura 49. Corte de material. Fuente: tomada por el pasante.

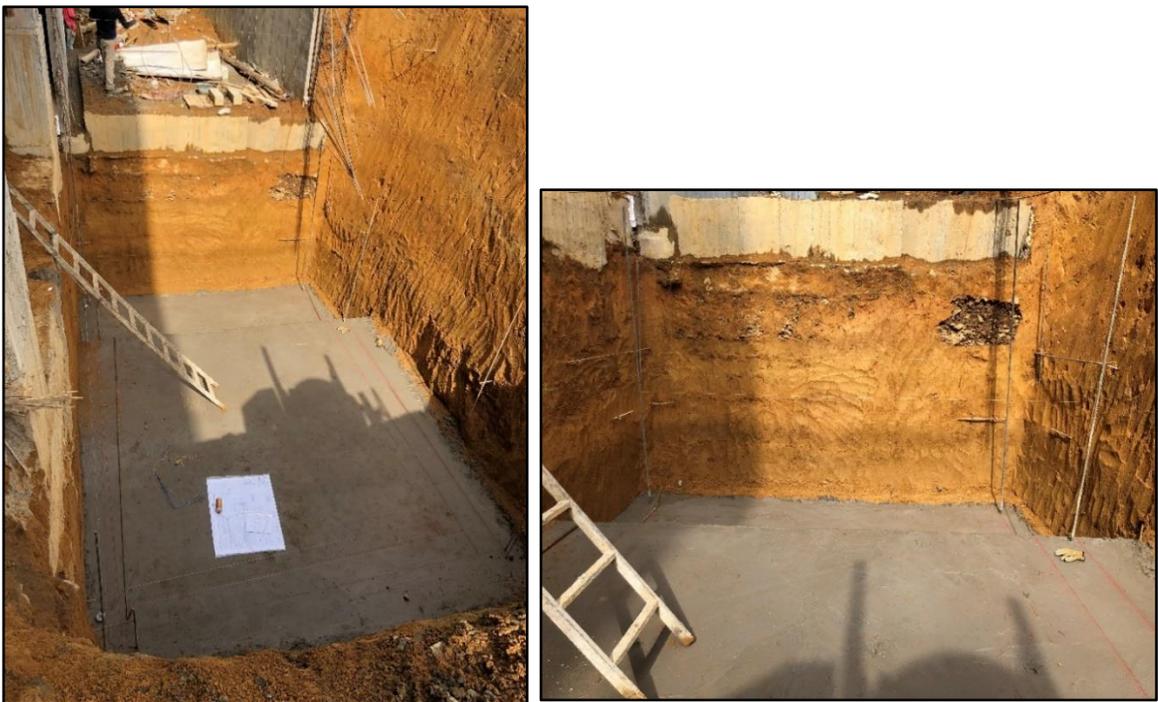
Una vez finalizada la actividad de excavación y estabilización de taludes, se procede a nivel el terrero y a dar una inclinación del 2% de pendiente que tiene en la base del tanque, el tanque cuenta con un solado de 5 cm de espesor con un mortero de proporciones en volumen 1:3, el cual se utiliza para aislar la base del tanque y no dejar en contacto directo con el suelo.

Figura 50. Solado del tanque. Fuente: tomada por el pasante.

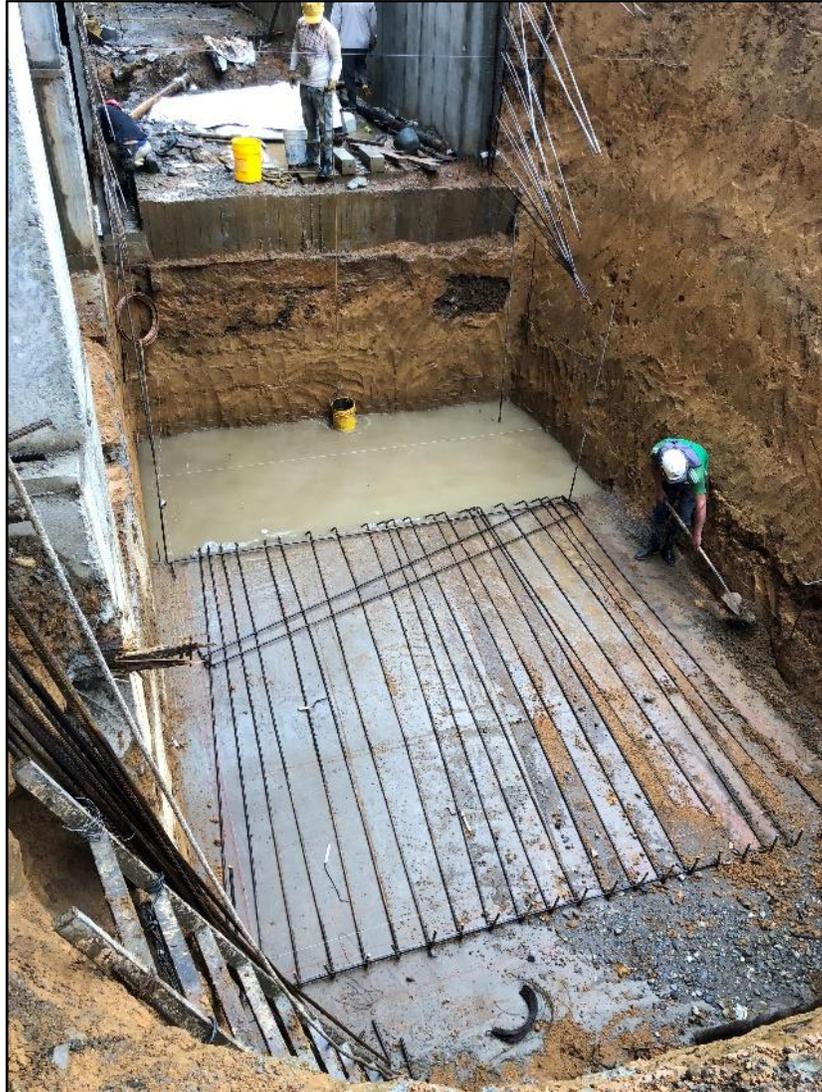
Se limpia la superficie para no dejar residuos de suelo y se procede a ubicar los ejes respectivos que ya se tenían marcados en las columnas; con los ejes ubicados se hizo la ubicación y cimbrado con mineral rojo de los muros del tanque para chequear las dimensiones y posición del acero.

Figura 51. Cimbrado y ubicación de refuerzo. Fuente: tomada por el pasante.

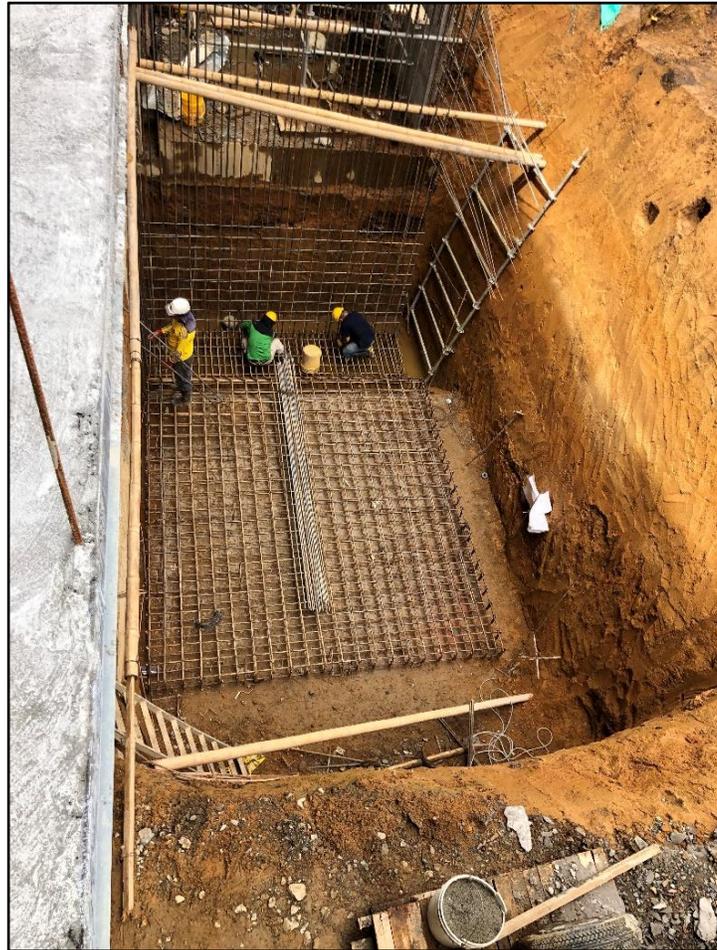
Una vez verificada la posición y espaciamiento entre varillas se procedió a asegurarlas con alambre de amarre. La losa de fondo tiene un espesor de 40 cm que consta de una doble parrilla separada 25cm dispuestas una encima de otra con varillas #5 separadas cada 18 cm y un recubrimiento de 7.5cm.

Figura 52. Armado de parrilla de refuerzo. Fuente: tomada por el pasante.

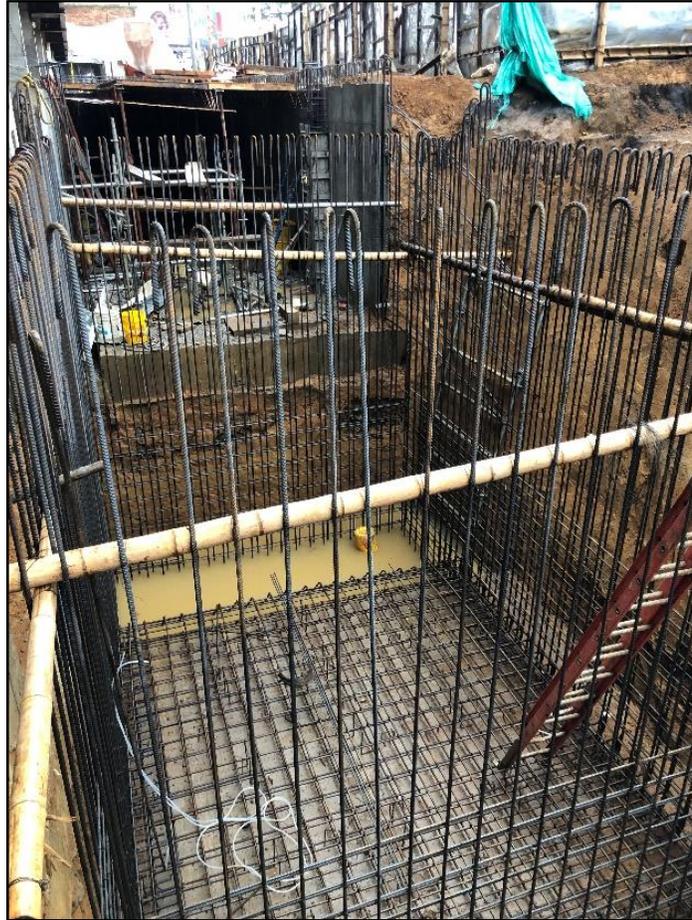
Con la parrilla ubicada en su posición correcta y su respectiva separación de aceros se procedió a traslapar el acero de refuerzo vertical, el cual tiene una doble parrilla las cuales forman parte de los muros del tanque reforzada con varillas #6 separadas cada 20 cm y con refuerzo transversal #4 cada 20 cm.

Figura 53. Refuerzo vertical para los muros del tanque. Fuente: tomada por el pasante.

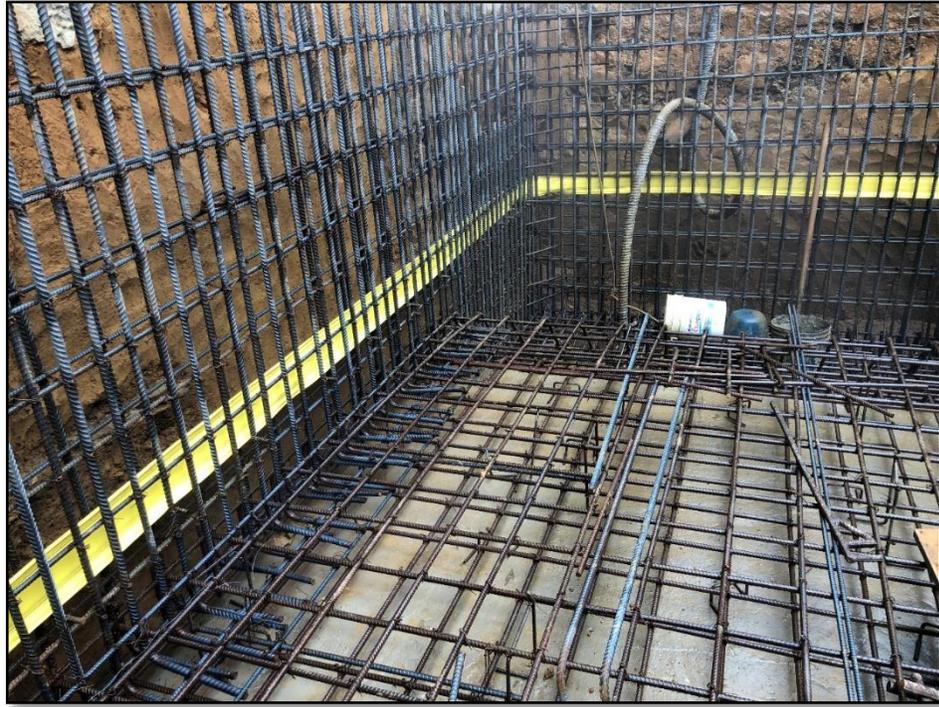
A una altura de 30 cm se dejó instalado una cinta pvc con el fin de crear un sello hermético entre la junta de construcción del fondo y los muros del tanque, para la unión de la cinta se traslapo 30 cm y se creó una soldadura caliente con el fin de garantizar su adherencia, la soldadura se hizo calentando una lámina metálica la cual se iba apoyando en la cinta para crear una unión entre el mismo material.

Figura 54. Instalación de cinta PVC. Fuente: tomada por el pasante.

Una vez instalada la cinta PVC se comenzó a armar el encofrado hasta la mitad de la cinta pvc, ya que esta cinta debe quedar 50% en la primera fundición correspondiente a la losa de fondo y el otro 50% en la segunda fundición correspondiente a los muros.

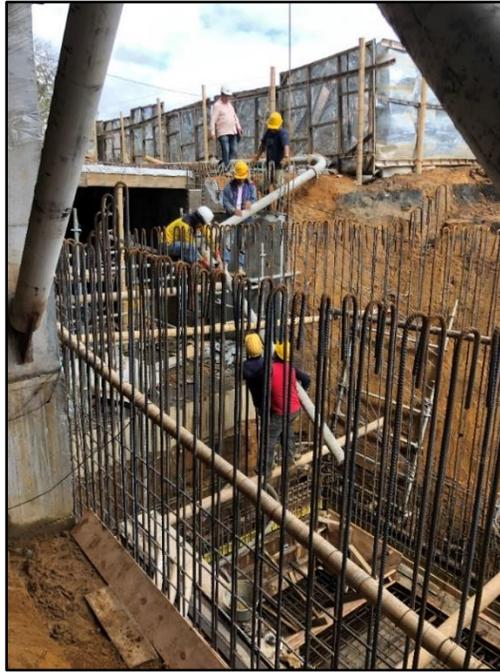
Teniendo todo listo se procede con la fundición, la cual se hizo con concreto premezclado de la empresa Concreinsa; este concreto es de baja permeabilidad, mezcla fluida y con una resistencia de 28 Mpa. La fundición se realizó mediante una autobomba, la cual bombeaba el concreto a presión mediante una tubería metálica que al final cuenta con un elemento flexible para facilitar la colocación del concreto, la posición de la bomba fue cerca a la entrada principal de la obra para facilitar el acceso del mixer. Antes de comenzar con el vaciado del concreto, se preparó una lechada muy fluida con agua, arena y cemento para

cebar la tubería y evitar problemas de taponamientos; esta lechada se botó en los alrededores del tanque para no alterar la mezcla porque es un concreto con características especiales y podía variar su relación agua cemento alterando sus propiedades físicas.

Figura 55. Armado de tubería. Fuente: tomada por el pasante.

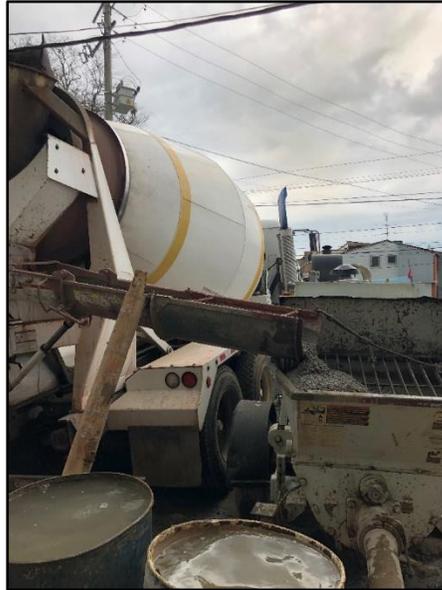
Figura 56. Descarga de mixer en la autobomba. Fuente: tomada por el pasante.
Se comienza el vaciado del concreto en la losa y en los muros del tanque con ayuda de baldes para llenar la formaleta hasta la mitad de la cinta pvc, el concreto va siendo vibrado con un vibrador eléctrico de aguja delgada porque el refuerzo del tanque está muy junto y dificulta esta actividad. Para darle el nivel definitivo a la losa se empleó un codal metálico, a medida que se iba pasando el codal se iba verificando la altura de 60 cm respecto al hilo templado.

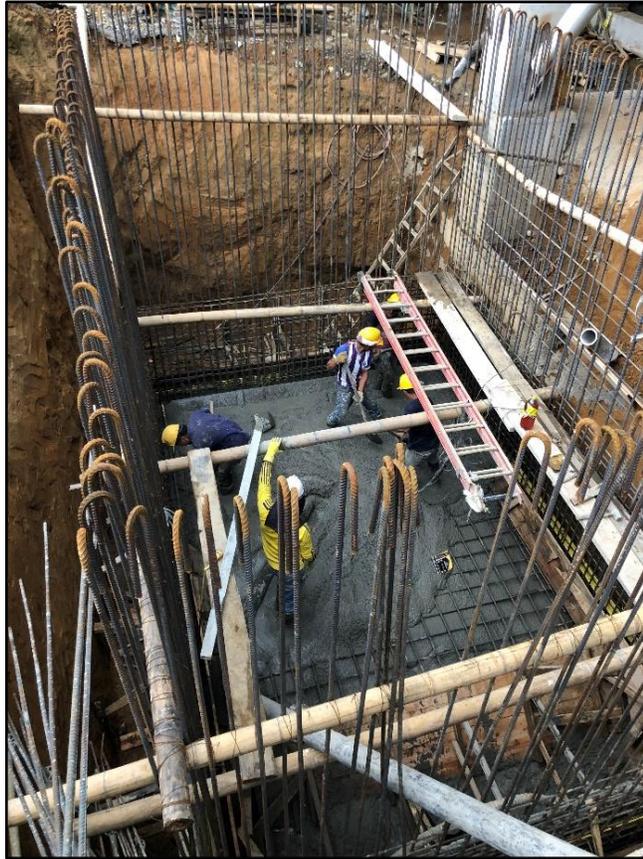
Figura 57. Fundición de la losa del tanque. Fuente: tomada por el pasante.

El concreto empleado en esta actividad tenía una relación agua cemento menor de 0.45, correspondiente a un concreto de baja permeabilidad por lo tanto fue necesario protegerlo de la lluvia mientras comenzaba su proceso de fraguado.

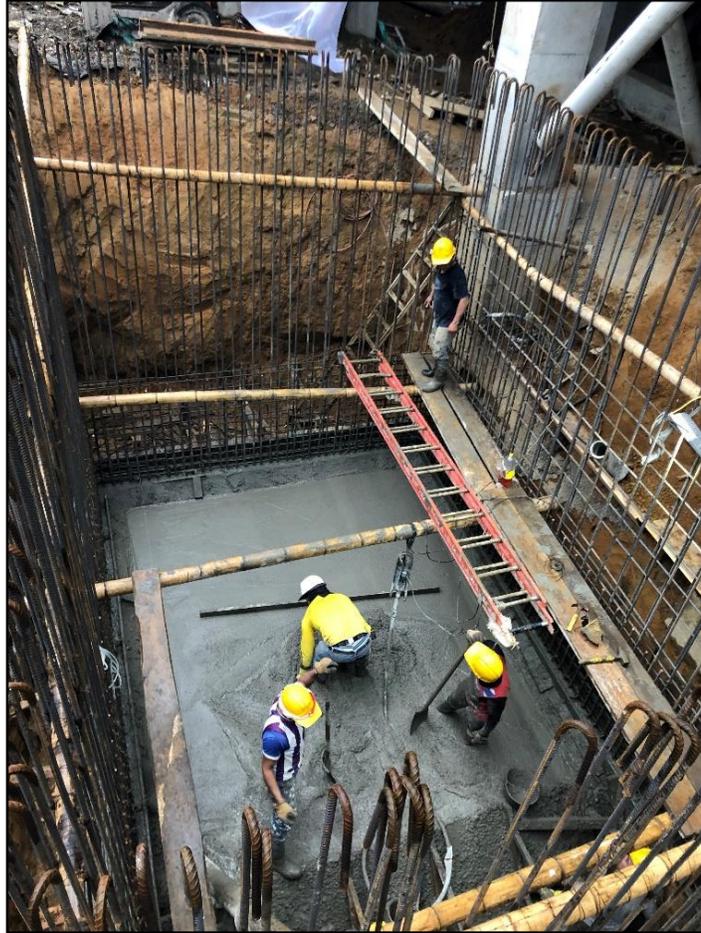
Con la formaleta para los muros y los bordes externos de la losa se tiemplan hilos a una altura de 1 metro respecto al solado para que al momento de la fundición la losa quedo con la altura deseada y medir una altura de 60cm desde el hilo, garantizando así un espesor de 40 cm.

Figura 58. Nivelación de la losa con codal. Fuente: tomada por el pasante.

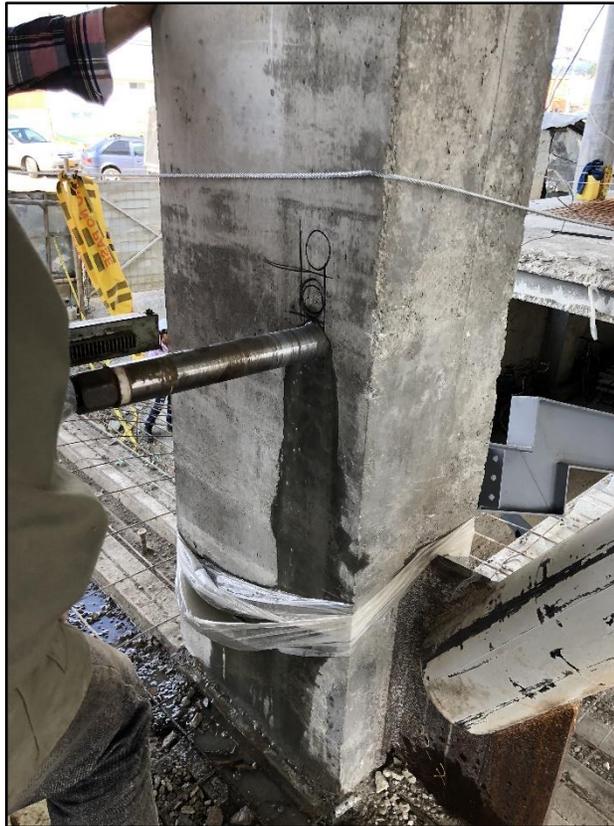
Figura 60. Extracción de núcleos. Fuente: tomada por el pasante.

La decisión y evaluación del ingeniero calculista fue que las columnas funcionaban sin inconveniente con 3000 psi, cuando llegaron los resultados del ensayo a la compresión de los núcleos, la resistencia más baja fue de 3600 psi por lo tanto todas las columnas estaban por encima de la resistencia definida por el ingeniero estructural.

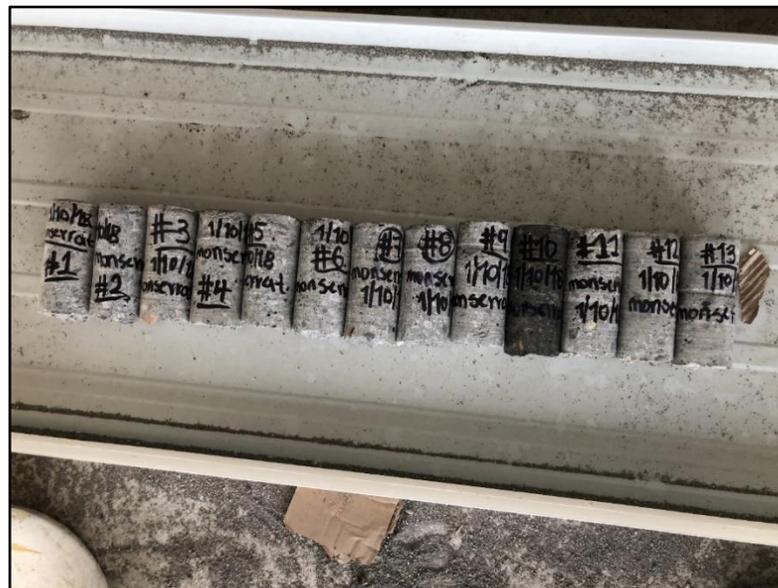
Figura 61. Extracción de núcleos. Fuente: tomada por el pasante.

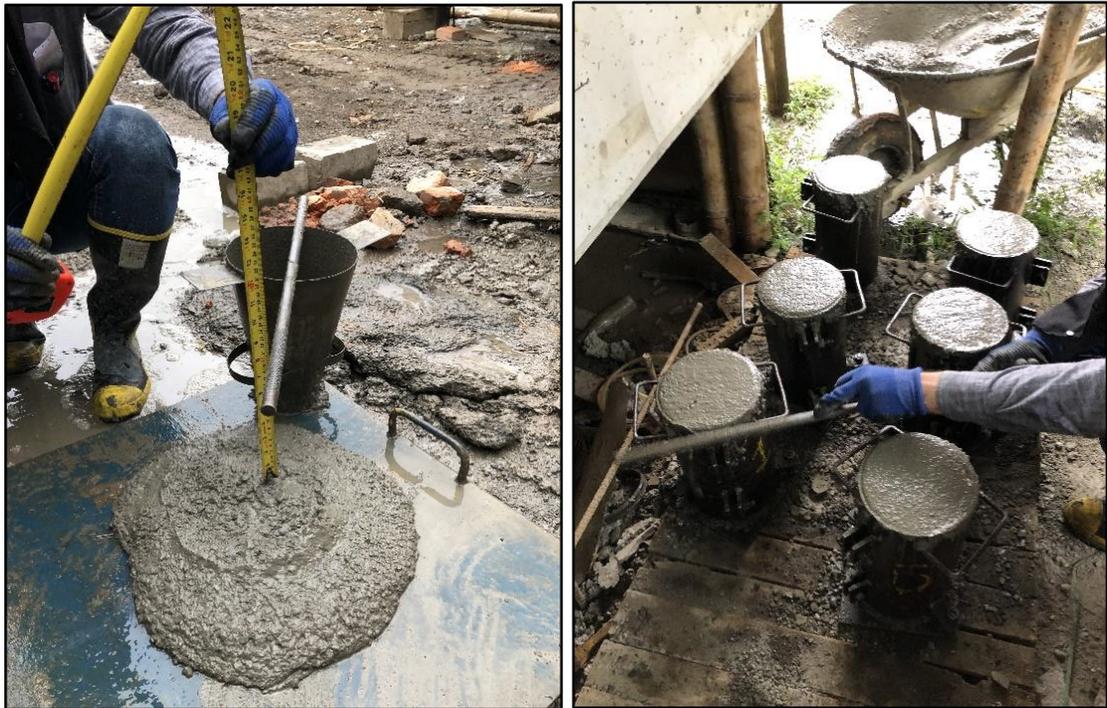
La toma de muestra se realizaba aproximadamente en la mitad de las fundiciones sacando un volumen suficiente para preparar 6 cilindros de concreto y un tronco cono slump, en esta actividad se midió asentamiento y se realizaron 6 cilindros de concreto para ensayarlos a la compresión acorde a la normativa INV E402.

Figura 62. Prueba de asentamiento y toma de muestra de cilindros. Fuente: tomada por el pasante.

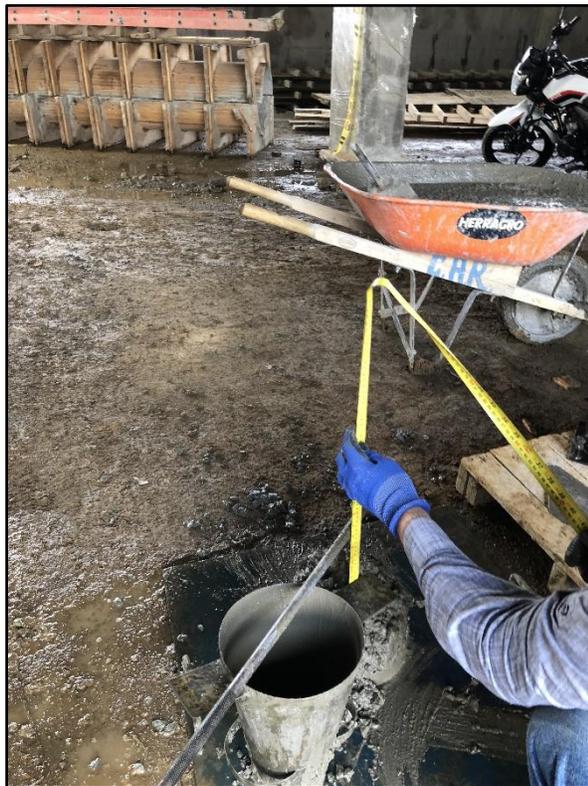
Aproximadamente en la mitad del vaciado del mixer se toman la muestra de concreto para realizar el ensayo de asentamiento y elaboración de cilindros para ensayarlos a la compresión, la elaboración y curado de los cilindros se hace de acuerdo a la norma INV E 402, la cual especifica llenar los cilindros en tres capas, apisonando 25 veces por cada capa con una varilla de punta redondeada y golpeados con un martillo de caucho entre 10 a 15 veces por capa.

Figura 63. Ensayo de asentamiento. Fuente: tomada por el pasante.
