**INTERVENCIÓN COMO AUXILIAR DE INGENIERÍA EN LA CONSTRUCCIÓN
DEL CENTRO COMERCIAL “MONSERRAT PLAZA”**

**INFORME FINAL DE TRABAJO DE GRADO (PASANTÍA)
EN LA CONSTRUCCION DEL CENTRO COMERCIAL MONSERRAT PLAZA**

**PRESENTADO POR:
JHONNY FERNEY GOMEZ NARVAEZ**

**UNIVERSIDAD DEL CAUCA
FACULTAD DE INGENIERÍA CIVIL - PROGRAMA INGENIERIA CIVIL
DEPARTAMENTO DE CONTRUCCION
POPAYÁN, ENERO 2019**

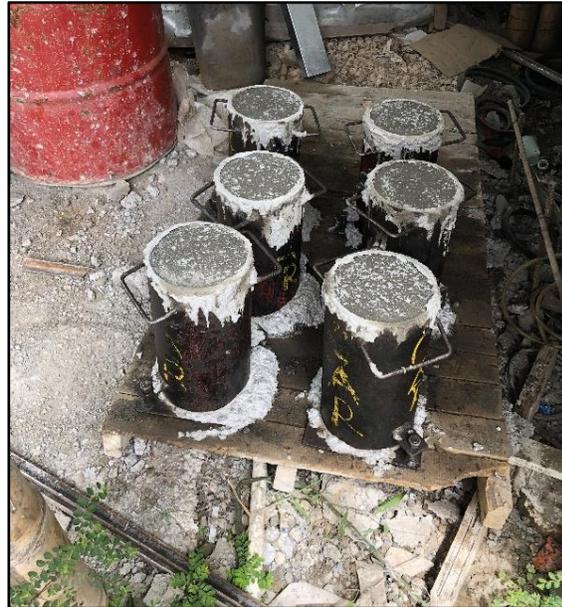
Figura 64. Muestras de concreto. Fuente: tomada por el pasante.

Después de desencofrar los cilindros, deben ser marcados y sumergidos en agua hasta el momento de ensayarlos a la compresión, la empresa encargada para esta actividad es Citec Ltda, la cual se ha encargado de ensayar y dar los resultados a la constructora en sus diferentes obras. Al evaluar los resultados de los ensayos se verifico que el concreto empleado cumplía con la solicitud del diseño.

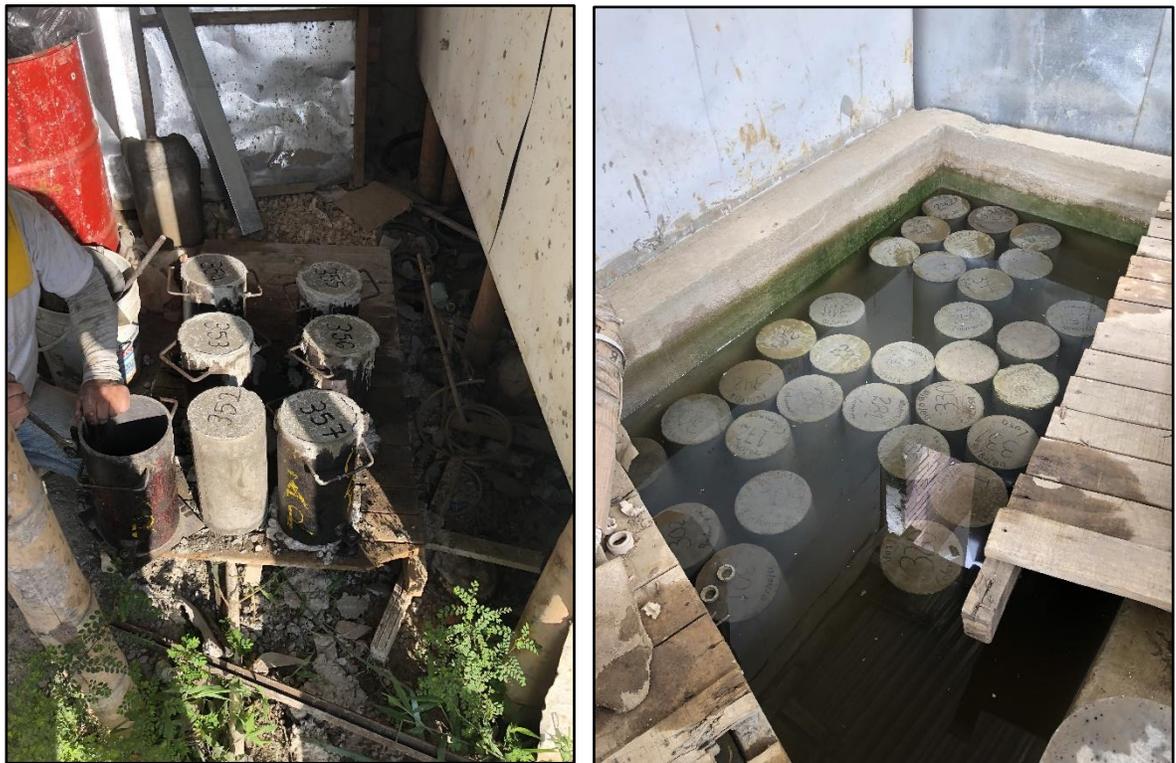
Figura 65. Desencofrado, referenciación y almacenamiento de cilindros de concreto. Fuente: tomada por el pasante.
