**INTERVENCIÓN COMO AUXILIAR DE INGENIERÍA EN LA CONSTRUCCIÓN
DEL PROYECTO *MORINDA VITTAL***

INFORME FINAL

**Trabajo de grado modalidad práctica profesional para optar al título de
*Ingeniero Civil***

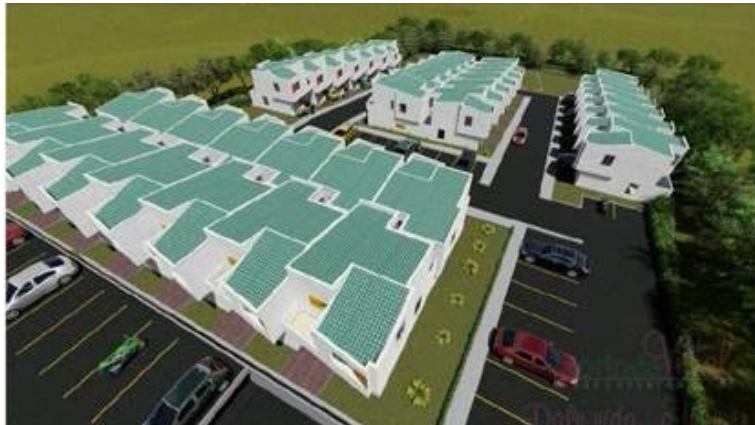
El proyecto consta de 40 casas organizadas en 3 bloques, con área de 78m² cada una, construidas con el sistema de mampostería estructural.

Figura No. 2. *Perspectiva aérea de casas.* Fuente: Sitio web Centenario

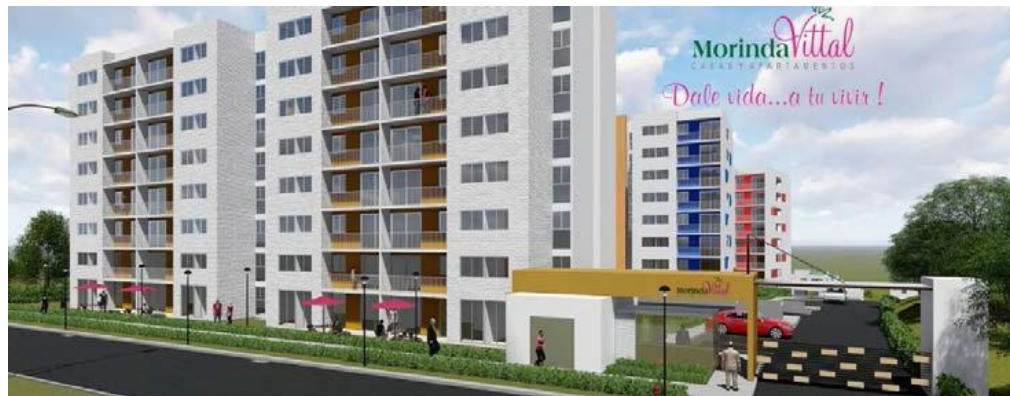
3 Torres de 8 pisos, 6 apartamentos por piso, con ascensor. El Área de los apartamentos es de 61m². Sistema de muro estructural en concreto. El tipo de cimentación de las casas y las torres es losa de cimentación.

Figura No. 3. *Perspectiva frontal del Proyecto.* Fuente: Sitio web Centenario

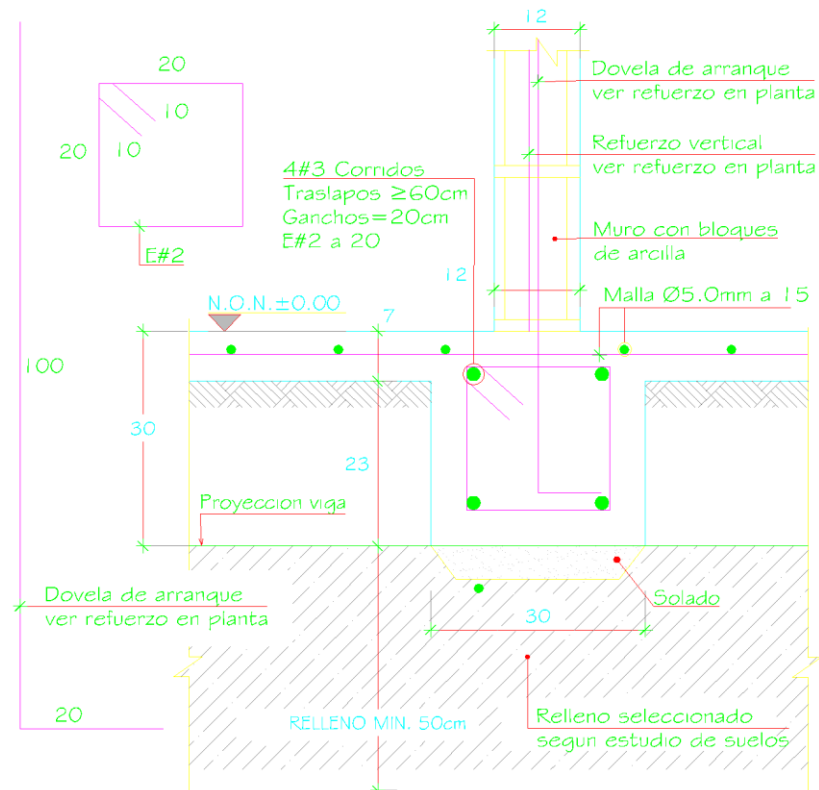
La cimentación de las casas del proyecto Morinda Vittal consiste en vigas de cimentación de sección $0.3 \times 0.3\text{m}$ sobre solado de limpieza de 0.04m con mortero $1:6$ bajo una losa de cimentación de 0.07m como se aprecia en la figura No.4. Sistema fundido monolíticamente.

Figura No. 4. Sección típica cimentación

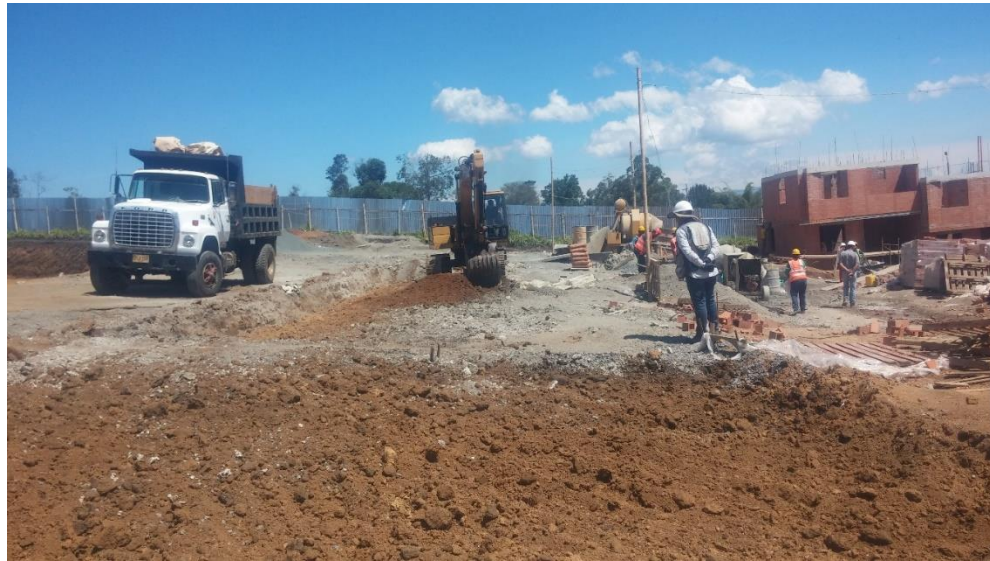
En primer lugar el maquinista nivela a grosso modo la superficie, tal como lo ilustra la Figura No. 5. Luego los colaboradores nivelan el terreno de manera minuciosa y con detalle. Luego se procede a supervisar dicha nivelación estableciendo los niveles guía para chequeo y con flexómetro se miden las distancias verticales para chequeo de nivel.

Figura No. 5. Nivelación de terreno para casas

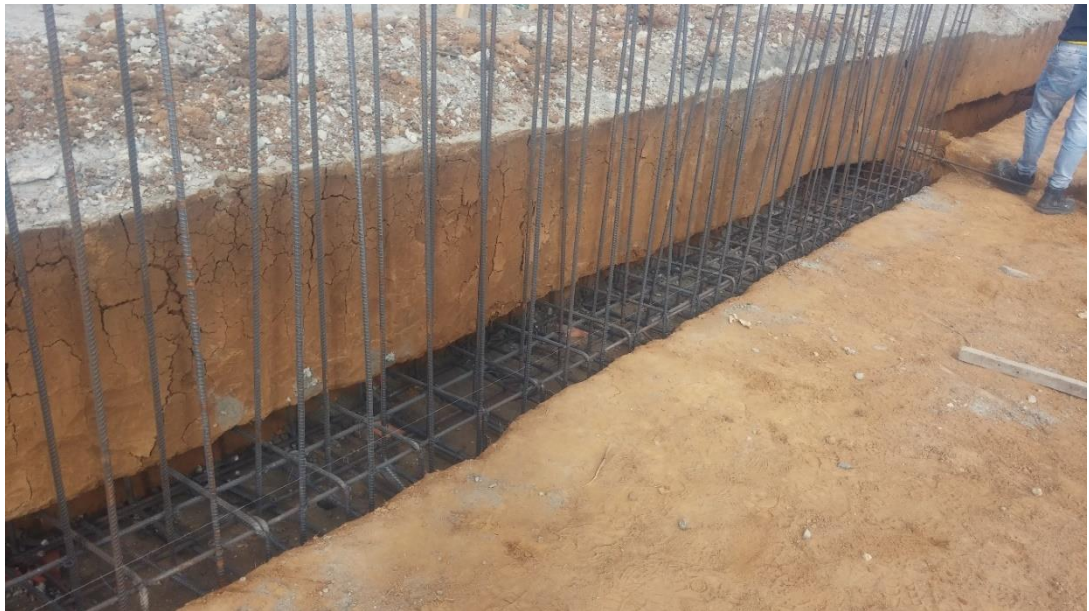
Figura No. 7. *Castillo de acero instalado muro de contención para desnivel de casas*

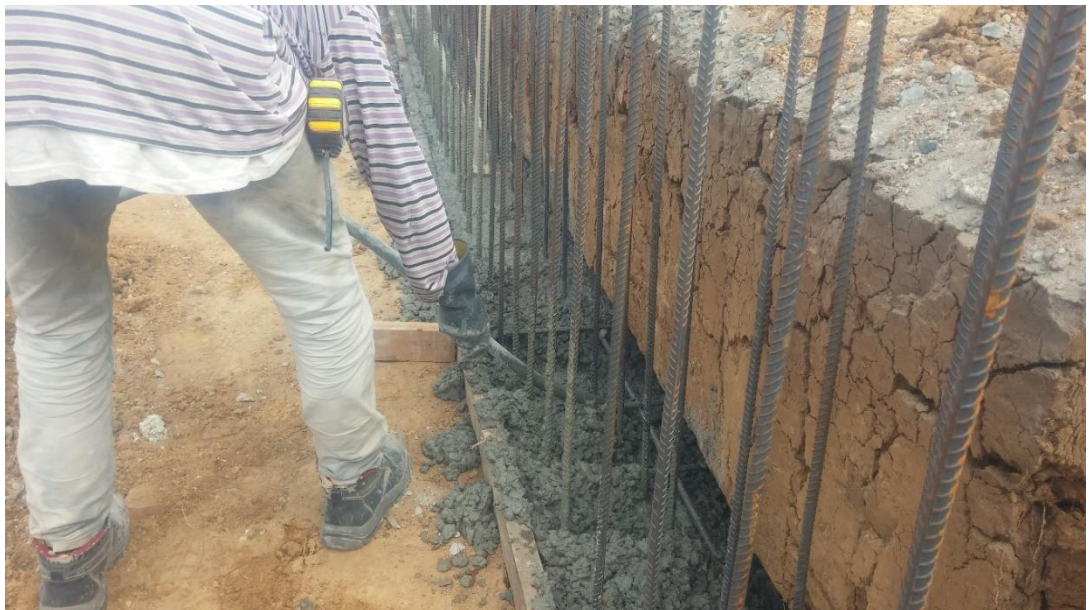
Figura No. 8. *Fundición zapata corrida de muro de contención*

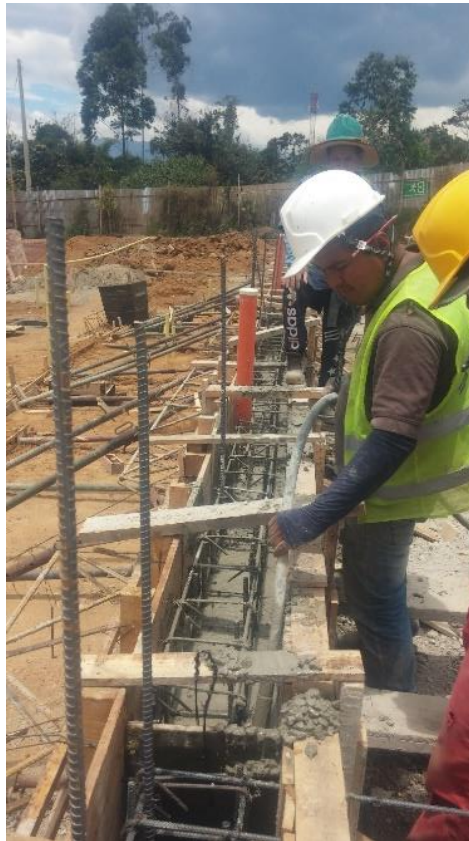
Además, se chequea la plomada y rectitud de la formaleta del muro y se supervisa el proceso de fundición; desde la preparación (mecánica) de la mezcla 1:2:3 con 400mL de Sikaf fluid por bulto de cemento hasta la constante aplicación de vibrador. Al día siguiente se constata que un colaborador riegue el muro luego de la desinstalación de la formaleta, cuatro veces al día durante 15 días, para cumplir con el proceso de curado.

Figura No. 9. *Proceso de fundición y vibrado muro de contención*

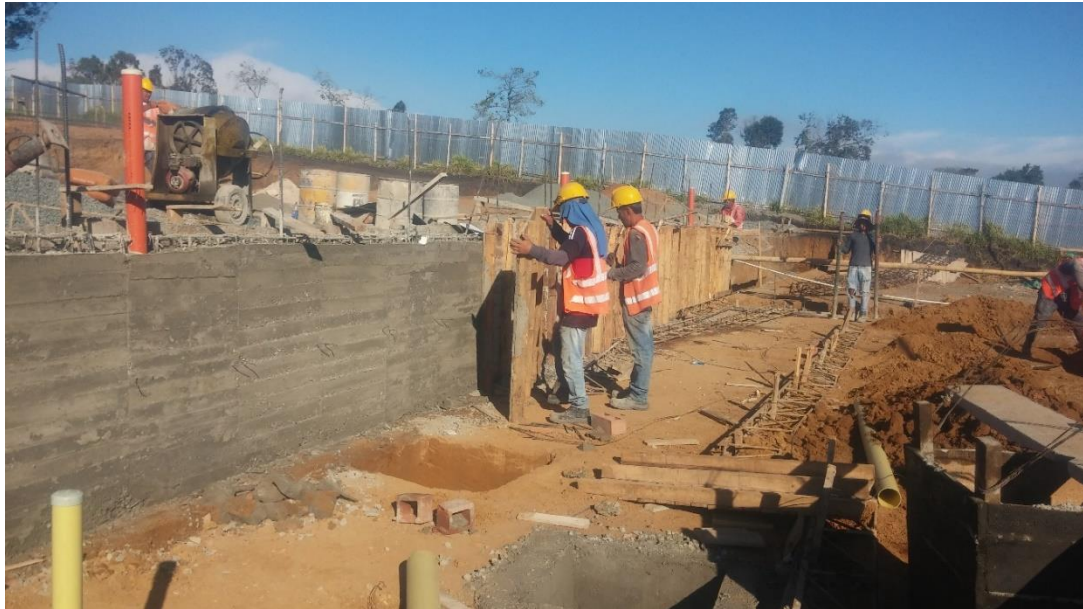
Figura No. 10. *Desmontaje de formaleta muro de contención*

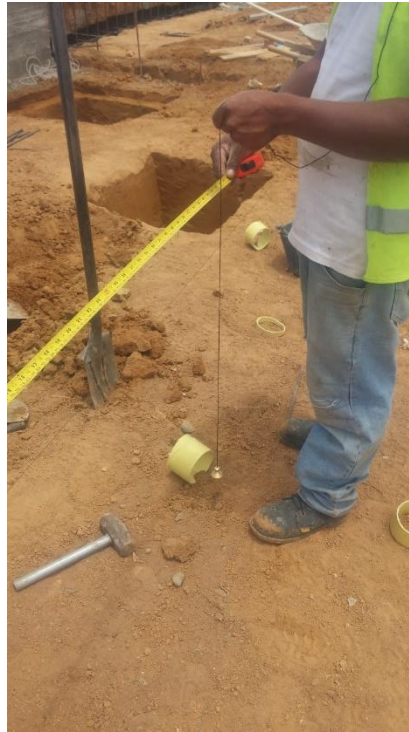
Se reciben los puntos sanitarios y bajantes de agua pluvial de las casas antes de ser tapada la excavación. Se revisa punto por punto de acuerdo a las distancias desde los ejes referencia que debe tener cada punto según lo establecido en el diseño. Para tal labor residencia no provee planos, solo las coordenadas a chequear. Este proceso se realiza con flexómetro y con plomada de punto. Si no chequea algún punto se ordena su inmediata corrección y se libera el relleno de la excavación. Se registra dicho proceso en la bitácora.

Figura No. 11 *Determinación de coordenadas punto sanitario*

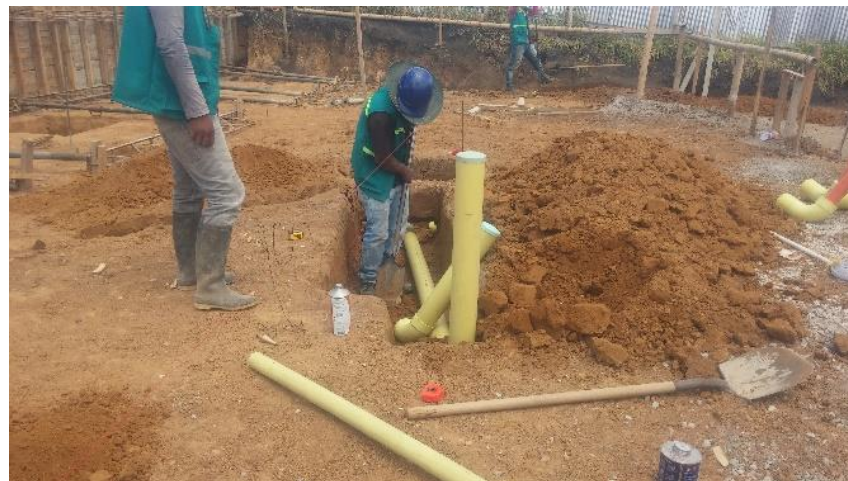
El proceso consiste en determinar con ayuda de flexómetro y plomada de punto, la pendiente que tiene la tubería pluvial y sanitaria. Se traza el hilo guía de manera horizontal, se mide la distancia vertical desde los extremos del tubo hasta el nivel previamente trazado, se mide la distancia horizontal el tubo, se calcula el desnivel y posteriormente la pendiente. De ser mayor o igual que 1.0% se libera sellado de excavación, de lo contrario se hace corregir de inmediato. El procedimiento se registra en la bitácora del pasante y se lleva a oficina para que el ingeniero residente valide el trabajo realizado mediante su firma tal como lo ilustra la figura 12.

Figura No. 13. Instalación tubería sanitaria

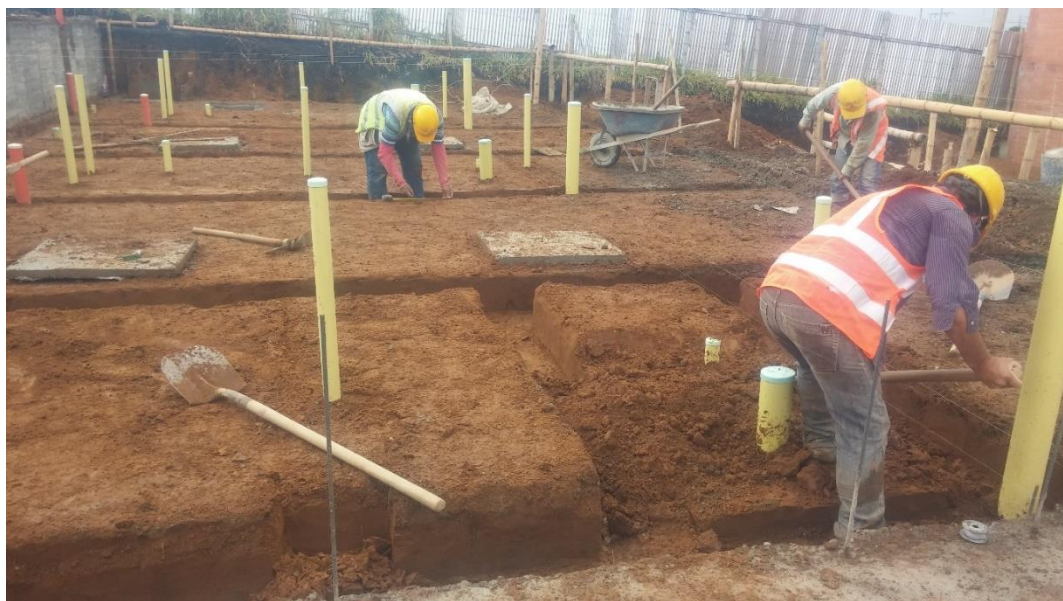
Figura No. 15. *Excavación para vigas de cimentación*

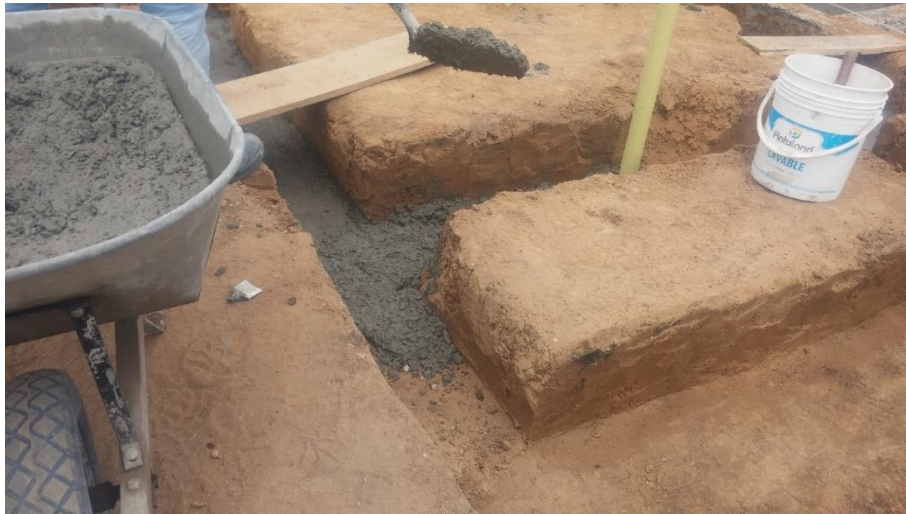
Figura No. 16. *Solado para limpieza de vigas de cimentación*

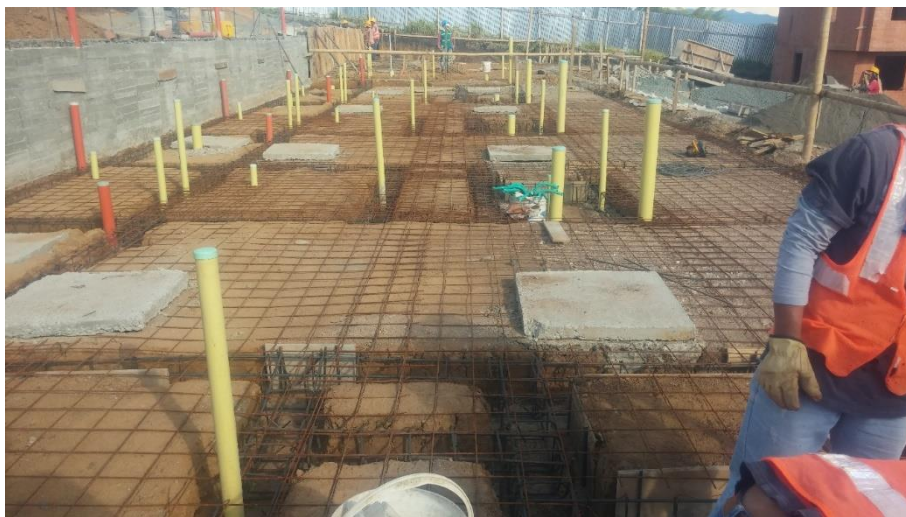
A continuación los colaboradores proceden a la instalación del acero de refuerzo, proceso que se supervisa en detalle: correcto armado de castillo de vigas de cimentación revisando traslapes y separación del acero y amarre de la malla electrosoldada para retracción y temperatura. Se revisa la colocación de panelitas o separadores. Se revisa la integridad de las tapas de las cajas sanitarias, si hay alguna quebrada se informa al ingeniero residente para ordenar al contratista hidráulico su reposición.

Figura No. 17. *Losa de cimentación lista para fundición*

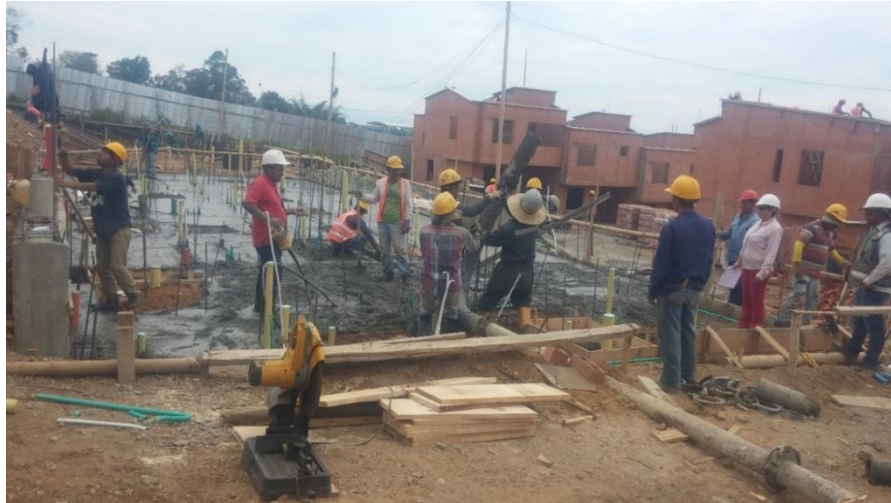
En el transcurso del proceso de fundición se está pendiente del constante vibrado del concreto y se hace seguimiento al proceso de curado.

Figura No. 18. Fundición losa de cimentación

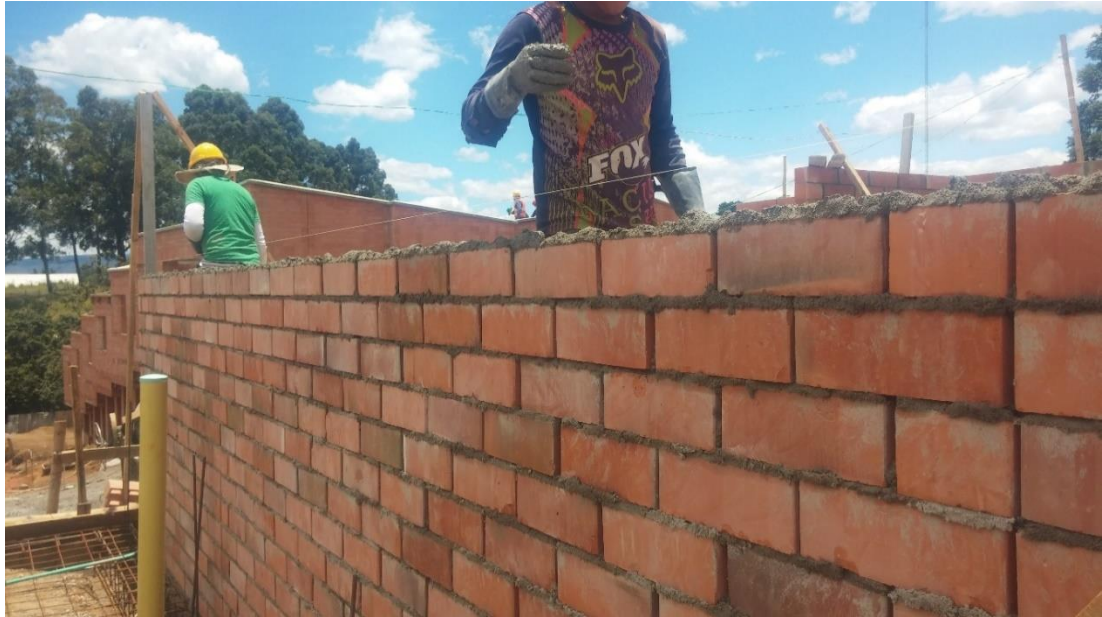
En el proceso de levantamiento de los muros de mampostería reforzada se realizó el recibido de la cimbra sobre losa de cimentación, es decir, la demarcación de los ejes indicando vanos y juntas. Como también se supervisó el proceso conforme lo indicado en los planos constructivos.

Figura No. 23. Levantamiento muro de mampostería estructural

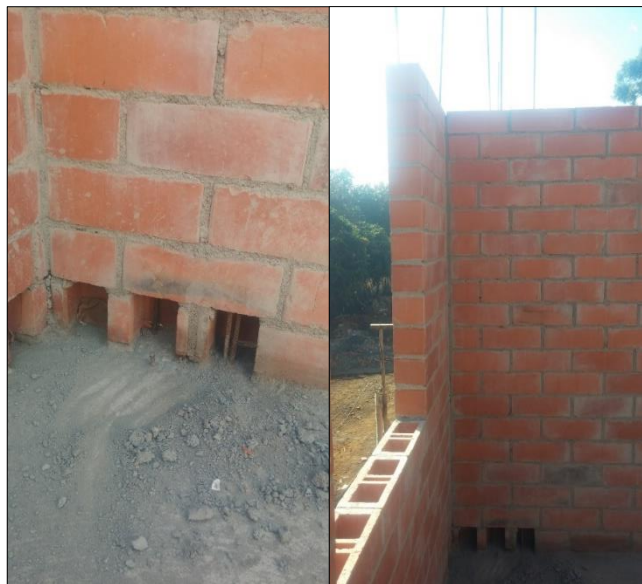
Figura No. 25. Revisión de limpieza y acero de devalas

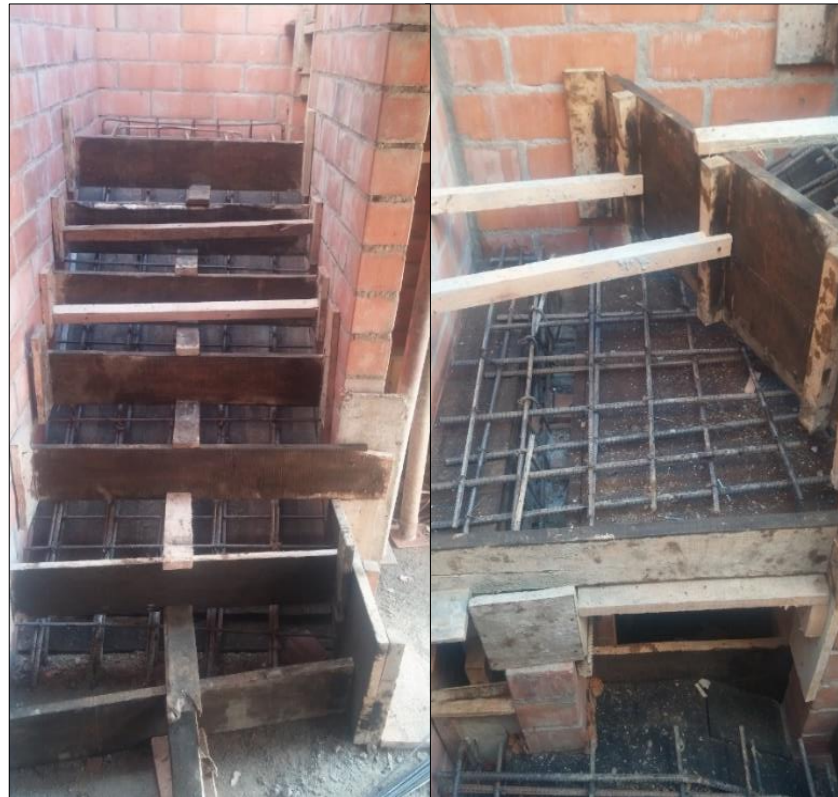
Figura No. 27. *Revisión de escaleras*

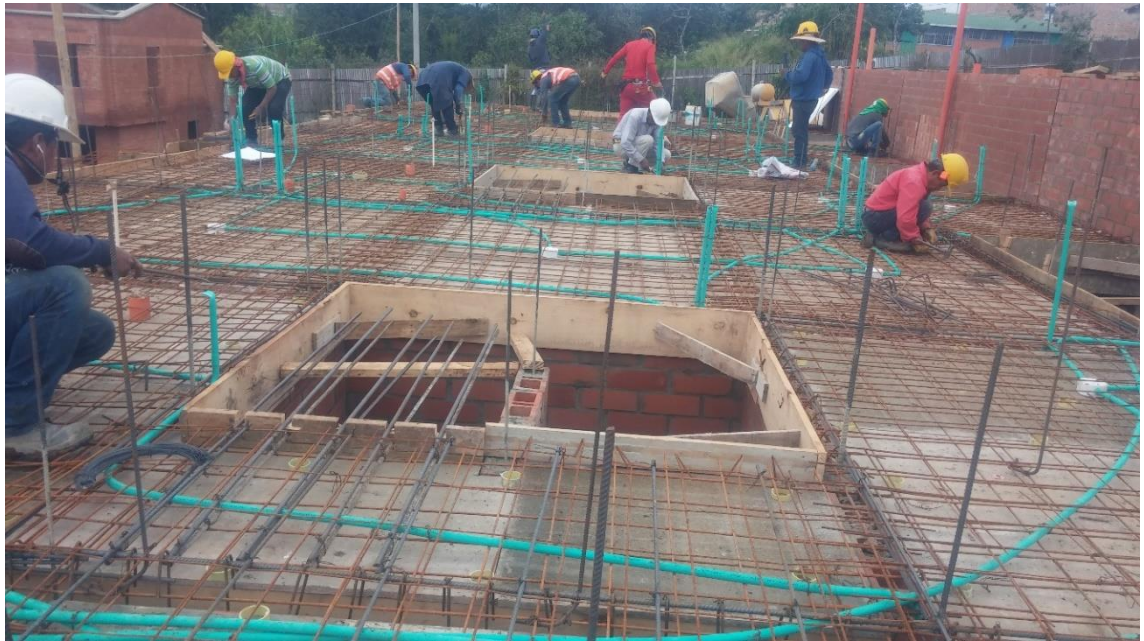
También se acompaña el proceso de fundición para asegurar el constante vibrado del concreto el cual es de suma importancia para evitar hormigueros. En el transcurso de los siguientes días se verifica el constante regado de la losa para su correcto curado.

Figura No. 29. Preparación losa de entrepiso para fundición

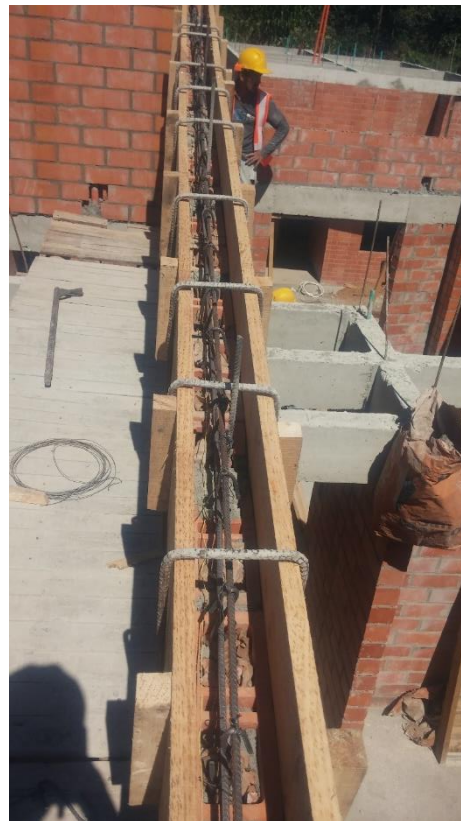
Figura No. 31. *Revisión cinta de remate*

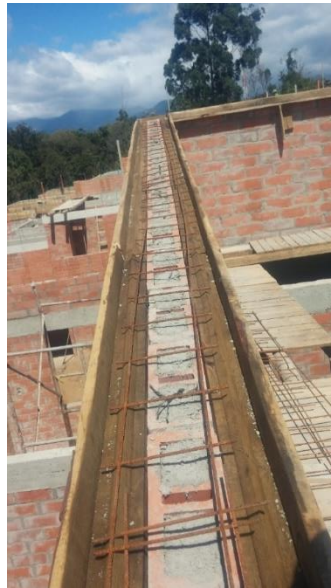
La alfajía es un elemento de sección trapezoidal (en este caso) en concreto reforzado que cumple una función principalmente arquitectónica y de aislamiento de agua sobre los muros de la culata. Se verifica que la malla visualizada en la figura No. 32, esté amarrada a los salientes de la varilla de las dovelas de culata; que la formaleta esté firme y aplomada. La alfajía la podemos localizar una hilada de ladrillo (0.115m) arriba de la vigacinta o viga de remate.

Figura No. 32. *Revisión de alfajías*

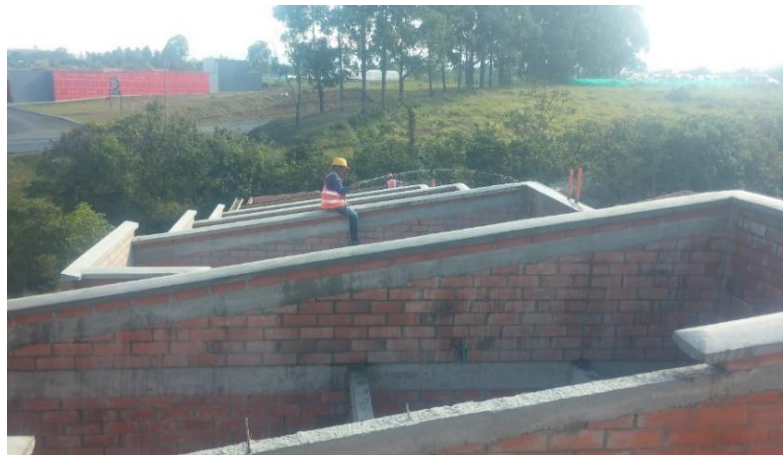
Figura No. 33. *Alfajías terminadas*

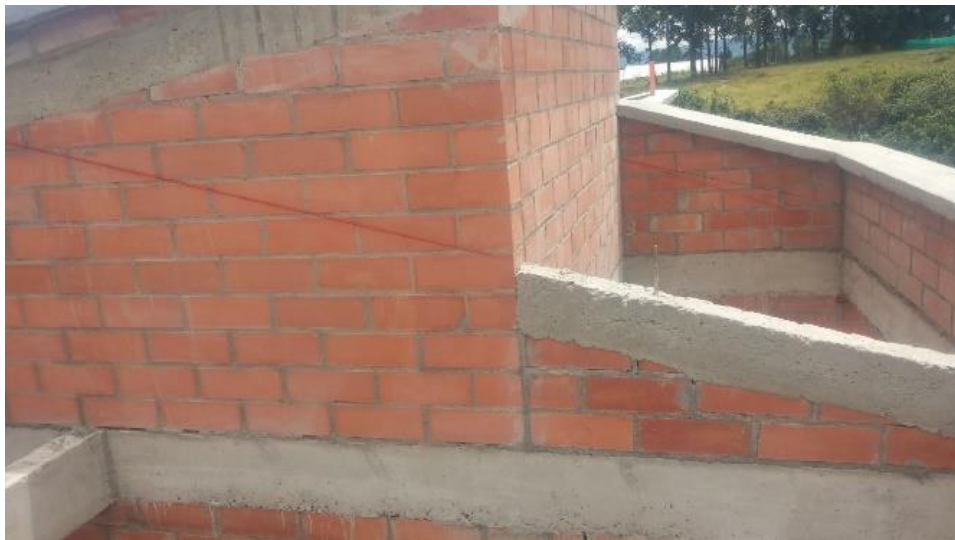
A continuación podemos observar en las figuras No. 37 y No. 38, unas fotografías tomadas en campo en el momento de la instalación de perlin y canal en una de las casas.

Figura No. 37. *Cimbra para cubierta*

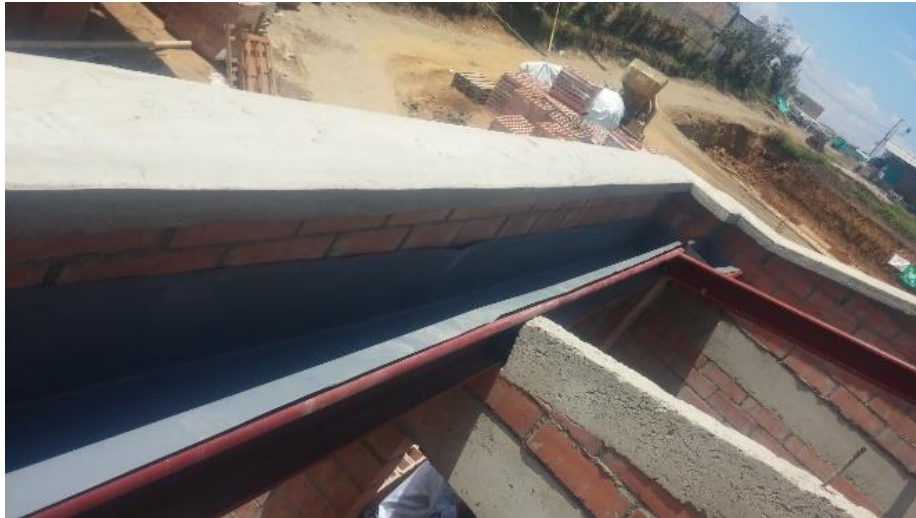
Figura No. 38. *Canal en cubierta*

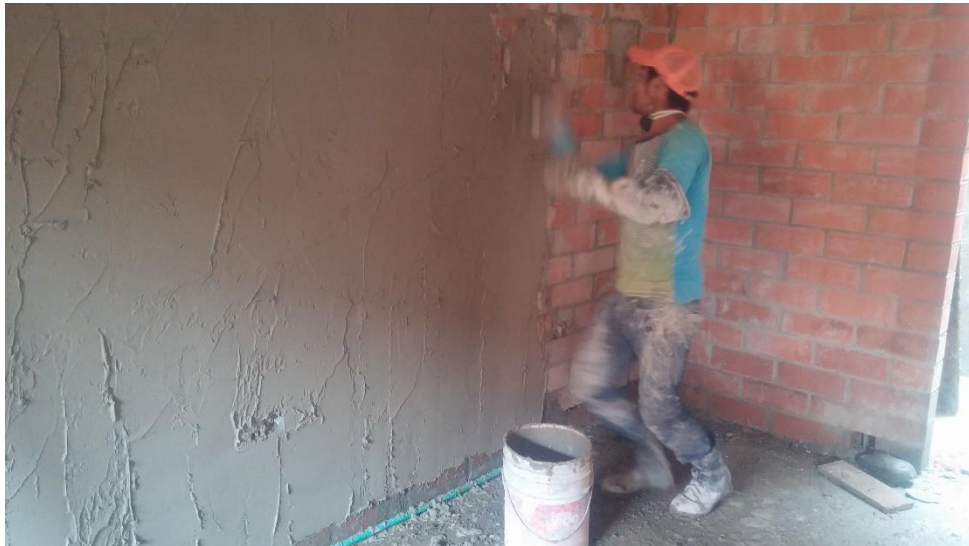
Figura No. 40. Aplicación Estuka Relleno

- En un recipiente de boca ancha coloque agua y adicione lentamente el Estuka Pañete, mezclándolo con la mano enguantada hasta obtener una pasta con una consistencia pastosa.
- Aplique con llana metálica lisa y nivele con la ayuda de una boquillera, codal o regla, extendiendo el producto en dirección vertical de abajo hacia arriba, luego en dirección horizontal y así sucesivamente hasta lograr una superficie totalmente plana.

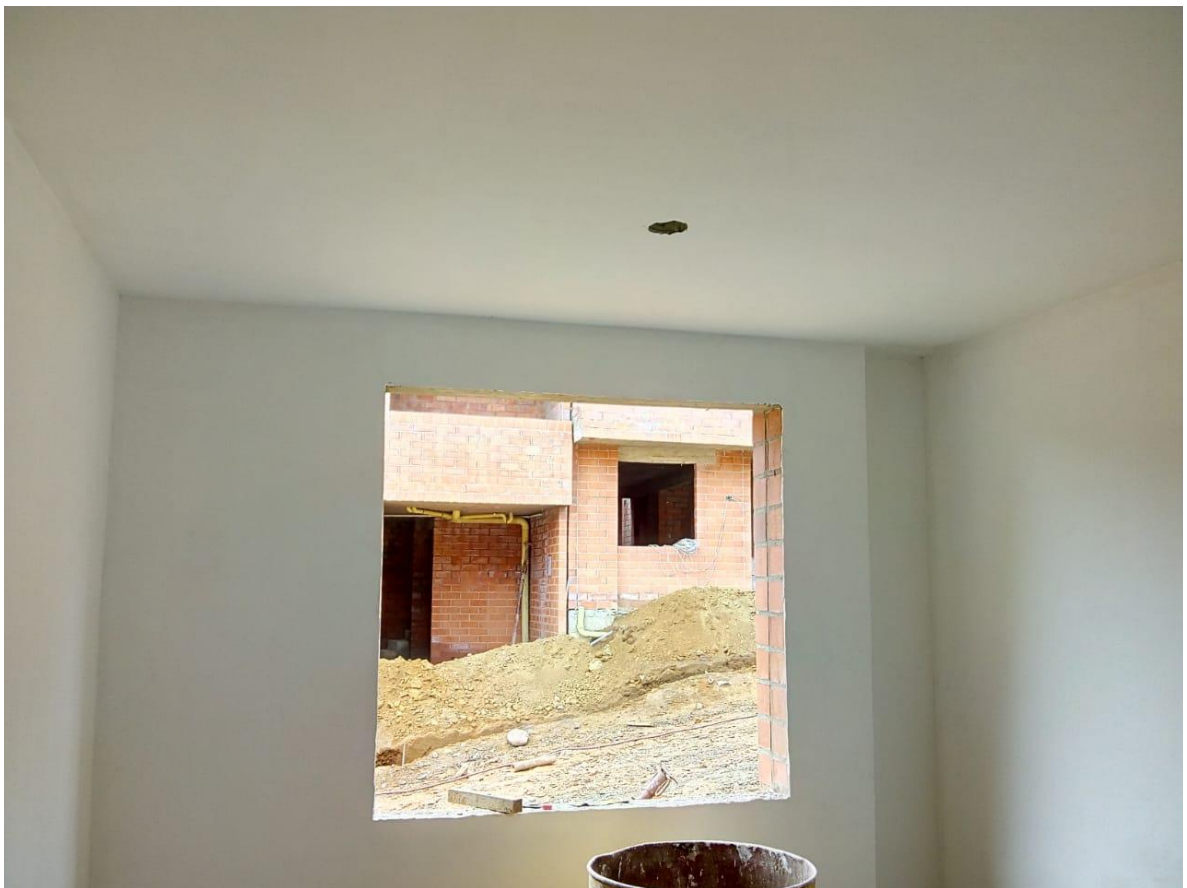
Figura No. 42. Acabado del producto Sika Estuka-Dos

- En un recipiente se coloca agua y se adiciona lentamente el Estuka®Dos, mezclándolo con la mano enguantada hasta obtener una pasta con la consistencia deseada. Para las primeras capas debe ser pastosa y para las capas finales cremosa y fluida.
- El producto Estuka-Dos cuando se emplea como capa fina (sobre pañetes, revoques, frisos o repellos), debe aplicarse con llana metálica lisa, de igual forma que un estuco convencional, extendiéndolo en dirección vertical de abajo hacia arriba y luego en dirección horizontal y así sucesivamente hasta lograr el acabado final, siendo suficiente 3 a 4 capas (dependiendo del acabado y lo plomado de la superficie) para obtener una superficie lisa, brillante y de excelente calidad como se observa en la fotografía de la figura No. 42.

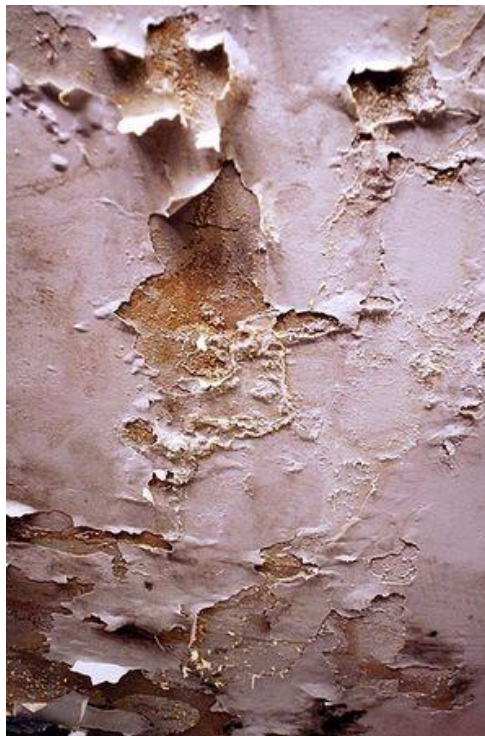
Figura No. 43. *Efecto de entizamiento*

- Usar solo en interiores.
- No remezclar con agua luego del comienzo del fraguado (pérdida de manejabilidad) ya que puede presentar entizamiento.
- No usar en zonas húmedas.
- Una vez abierto el empaque, debe consumirse totalmente el producto para evitar la formación de terrones en el material.
- En superficies muy absorbentes es conveniente sellarlas con solución impermeabilizante antes de estucar, para reducir el consumo de producto.

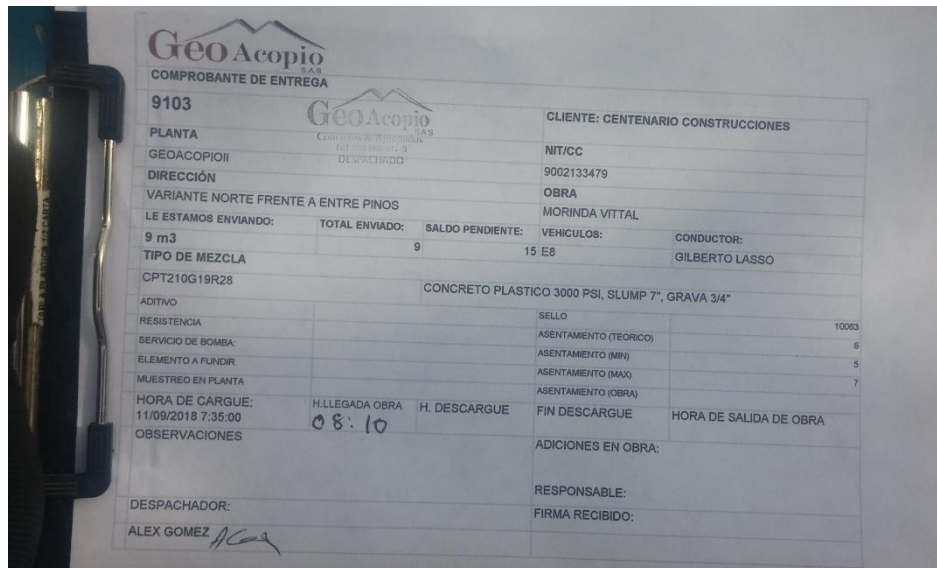
Una vez ingresa el mixer a la obra, se registra hora de entrada, se procede a realizar el ensayo de asentamiento en el Slump, cerciorándose de que esté dentro del rango establecido en la ficha técnica de producto.

Figura No. 44. Formato de entrega de concreto premezclado

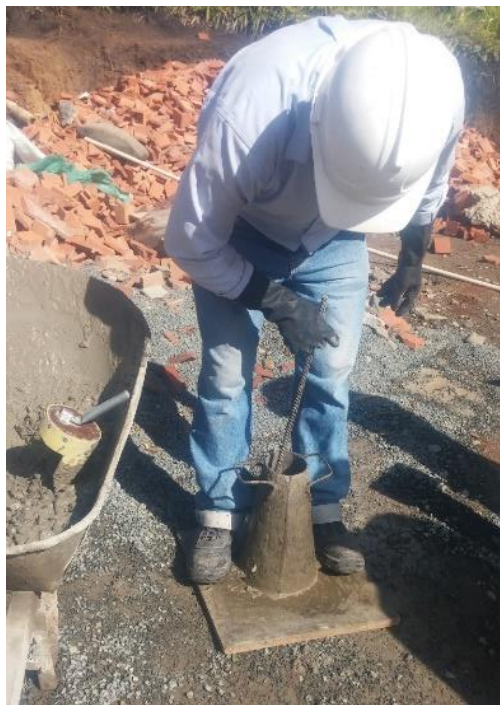
Figura No. 45. *Prueba del Slump*

Para realizar el ensayo se deben humedecer las herramientas a usar que son: placa lisa e impermeable, cono, varilla, cucharón. Se homogeniza muy bien la muestra durante varios segundos. Sobre la placa se pone el cono y se lo pisa de sus aletas, se introduce la primera capa de concreto con volumen aproximadamente un tercio el volumen del cono y se le da 25 golpes en forma de espiral y de esta manera se realizan las dos capas siguiente. Al terminar los golpes de la tercera capa se enrasa el cono con la misma varilla.

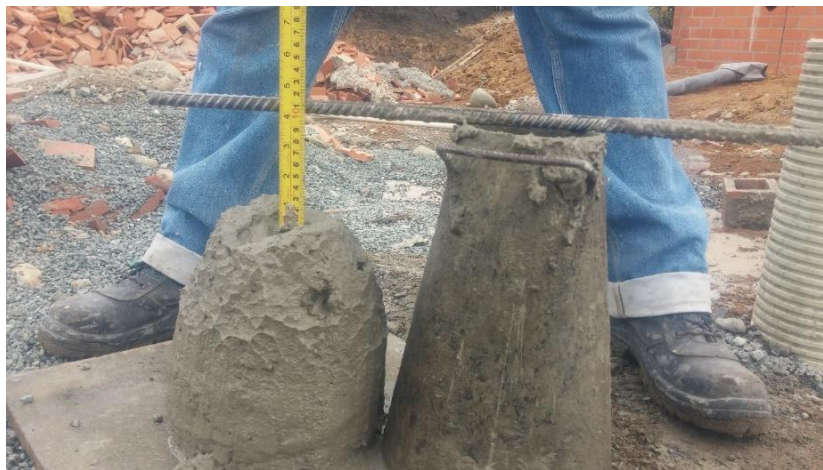
Figura No. 46. Medición de resultado prueba Slump

Finalmente se retira el material que cayó a la placa sin levantar aún los pies de sobre las aletas del cono. Una vez retirado el concreto que sobró, retiramos los pies y levantamos el cono en un tiempo no mayor a 7s ni menor a 3s. Se pone al revés el cono y sobre éste, la varilla de ensayo horizontalmente. Se mide con el flexómetro la diferencia de alturas entre la parte inferior de la varilla y el centro desplazado de cono de concreto. Se registra el valor en pulgadas. El ensayo no puede durar más de 2.5 minutos. Por último se analiza el resultado y se toman decisiones sobre el uso o fin de la mezcla

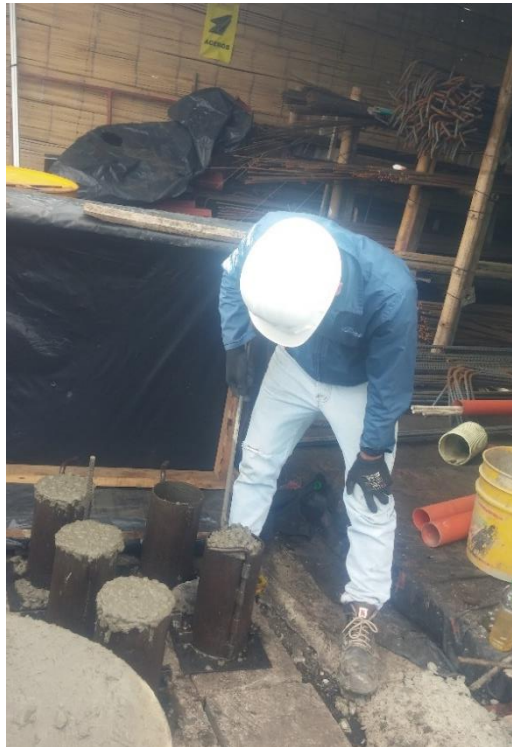
Figura No. 47
Elaboración de cilindros de concreto

El ensayo consiste en llenar el cilindro (los de menor tamaño en la imagen de la figura No. 48) con concreto recién preparado y bien homogenizado en dos capas de igual espesor. A cada una se le confieren 25 golpes con la varilla de ensayo y al terminar la segunda capa se enrasa con la varilla y con palustre para obtener un acabado liso. El molde previamente se lo debe aceitar o lubricar para evitar que el concreto se pegue en las paredes del mismo. El ensayo debe hacerse sobre una superficie plana y estable. Al espécimen se lo deja fraguar por 24 horas y

posteriormente se desmolda e introduce en el tanque para curado el cual contiene una solución de agua más cal.

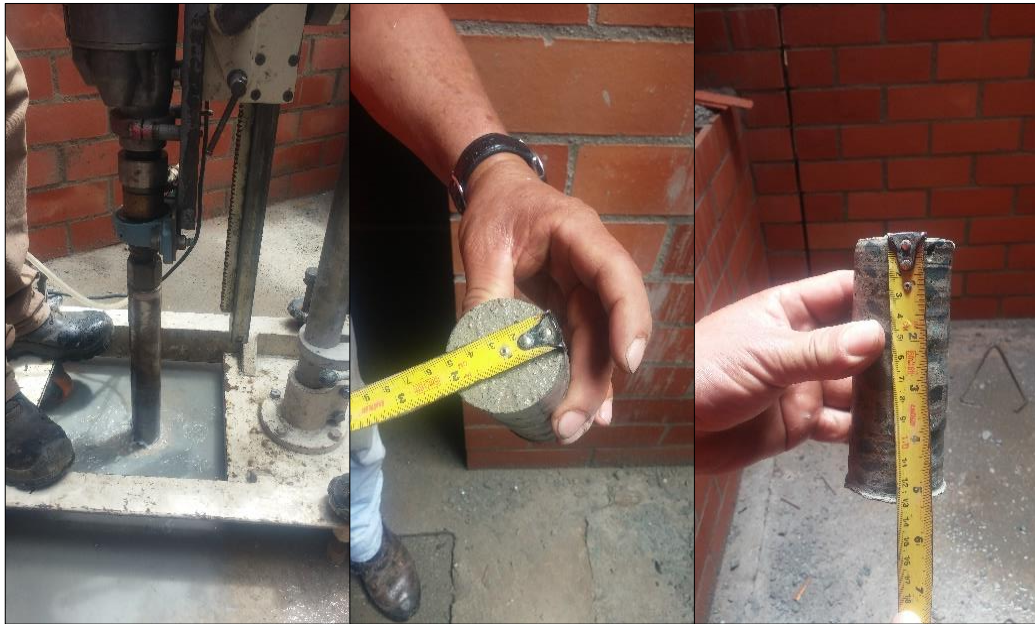
Figura No. 50. *Proceso de extracción núcleo de concreto*

Se hizo seguimiento al proceso de extracción de núcleos de concreto fundido de losas de entrepiso y losa de cimentación. Esto se realiza cuando los cilindros cuya elaboración se explicó anteriormente, no cumplen con la resistencia de diseño del calculista. Entonces se extraen cilindros en sitio de 5cm de diámetro y 10cm (más o menos) de alto para ser fallados en laboratorio y determinar cuál es la resistencia final que posee el concreto de la estructura luego de alcanzar el 100% de su máxima resistencia posible. Este seguimiento se realiza con el fin de conocer la norma "INV E-418 Obtención y ensayo de núcleos de concreto endurecido", la cual no se practicó en el pregrado.

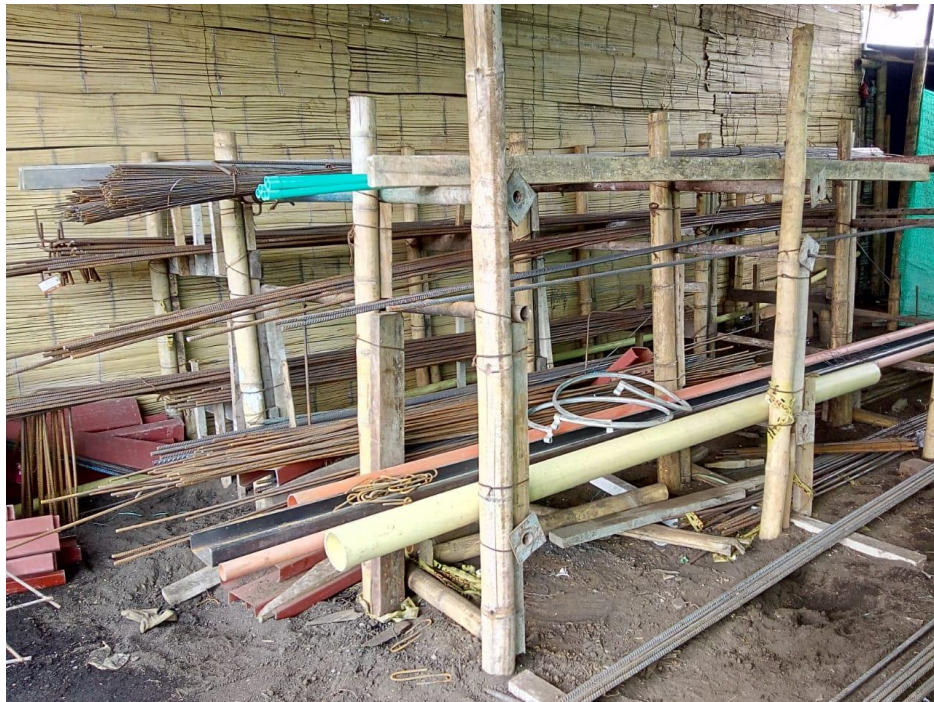
Figura No. 52. Almacén de acero

Además, otro control que se realizó al acero, fue verificar la correcta disposición del mismo dentro del almacén. El acero se dispone sobre estiba de tres alturas y bajo techo, para aislarlo del sol y la lluvia evitando que se corroa, tal como se puede observar en la figura No. 52.

- En cuanto al almacenamiento de los materiales, se observa inconsistencia en la disposición del acero en malla para losas de cimentación y entrepiso, para lo cual se recomienda que esto se corrija mediante la implementación de un almacén para este material, que impida la exposición del acero al sol y al agua los cuales son los mecanismo que causan corrosión y por tanto, disminución de la calidad y resistencia del material, como también de la calidad de elementos estructurales en servicio.

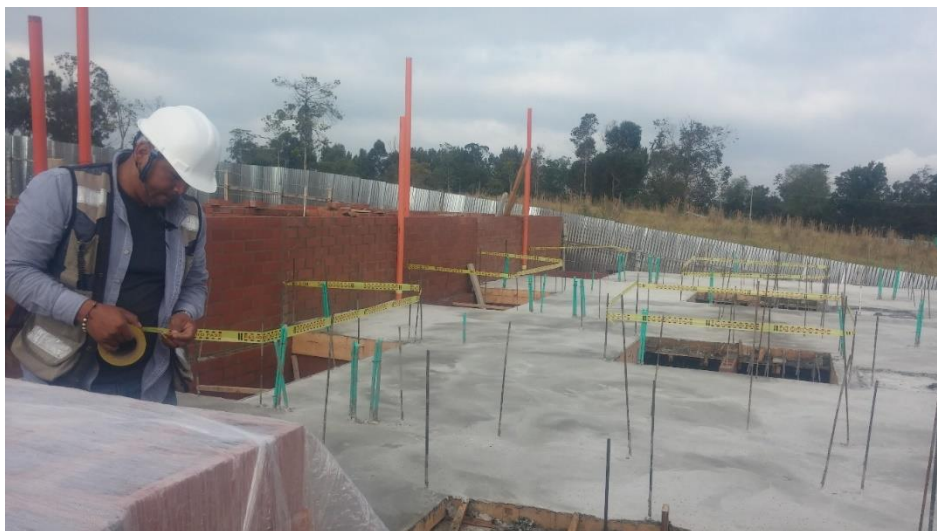
Figura No. 60. Demarcación zona de riesgo

Con el objetivo de prevenir accidentes laborales, se instalan cintas de peligro en los huecos de patio sobre losa de entrepiso. Tal y como se observa a continuación en la figura No. 60.

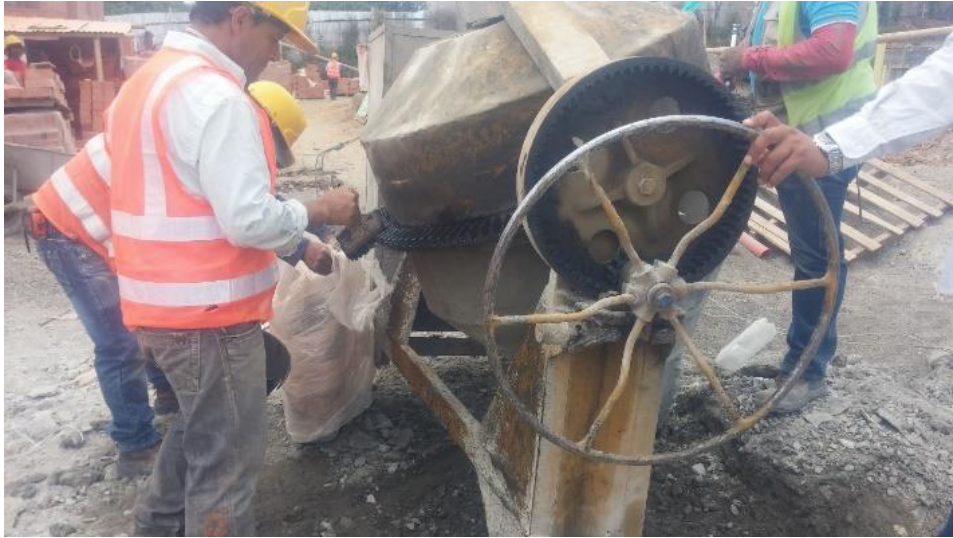
Figura No. 62. *Mantenimiento a mezcladora mecánica*

Aproximadamente cada mes, se realiza mantenimiento a las mezcladoras mecánicas: se desempotran del suelo puesto que con el uso se van enterrando, se la cincela para quitar el mortero adherido y se las lubrica. La figura No. 62 hace alusión a esta actividad.

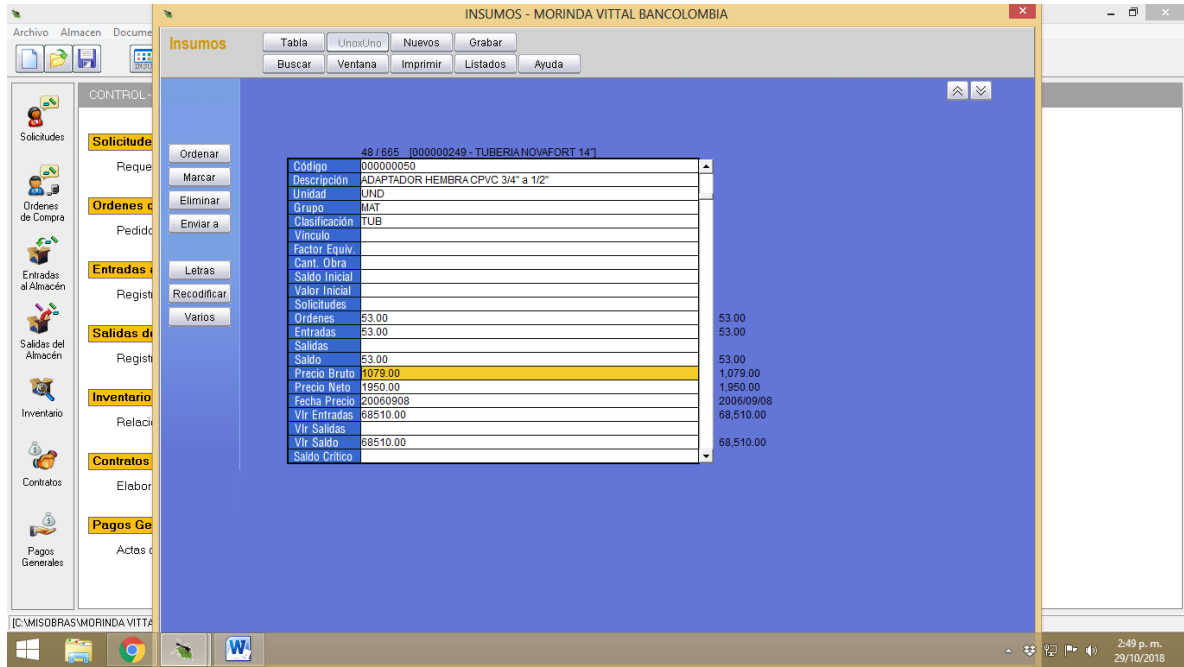
Figura No. 66. Creando un nuevo insumo en CONTROL

A continuación se inicia con el proceso de ingreso de información al sistema. Se toman las *Órdenes de compra* físicas y se las ingresa una por una al programa. Previamente se ha creado un nuevo archivo llamado *Almacén Morinda Vittal.cao* y se importan desde el archivo del presupuesto los insumos los cuales no son más que los materiales de construcción. A veces se hace necesario la creación de nuevos insumos. Así como se ilustra en la figura No. 66 y 67.

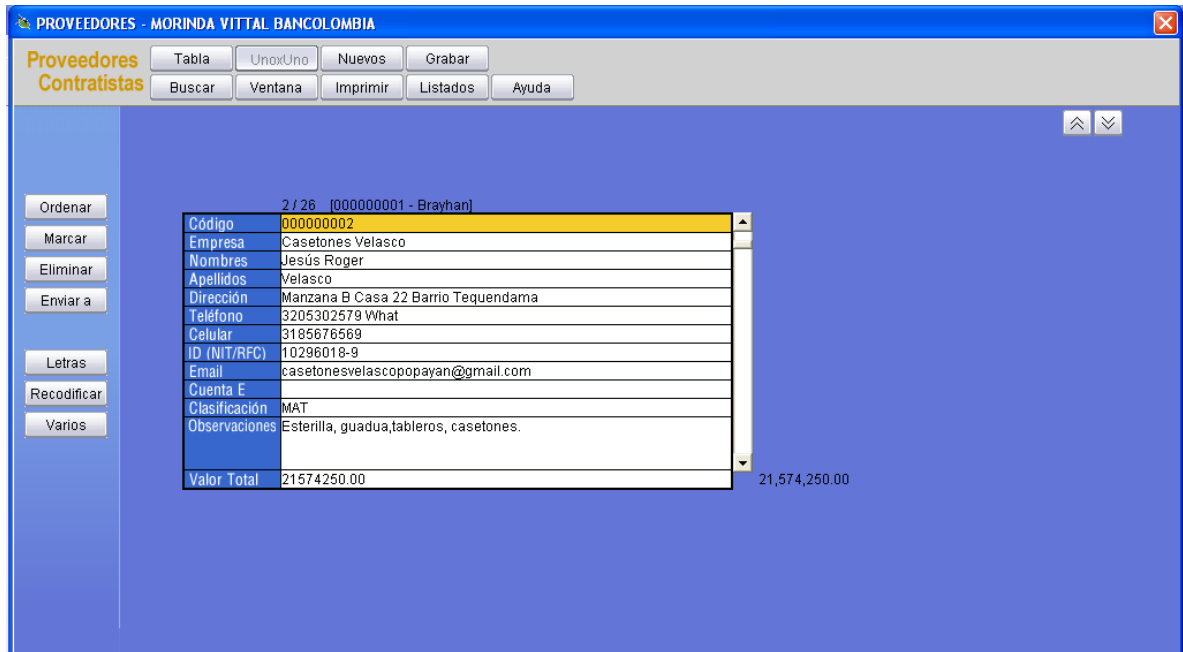
Figura No. 68. *Creando un proveedor nuevo*

A continuación se procede crear los *Proveedores* de materiales ingresando información como el nombre de la empresa, nombre del contacto o representante legal, dirección, teléfono, dirección de correo electrónico. El código del proveedor lo asigna el programa automáticamente. En *observaciones* se puede escribir los productos que se pide a esa empresa para ampliar la información.
